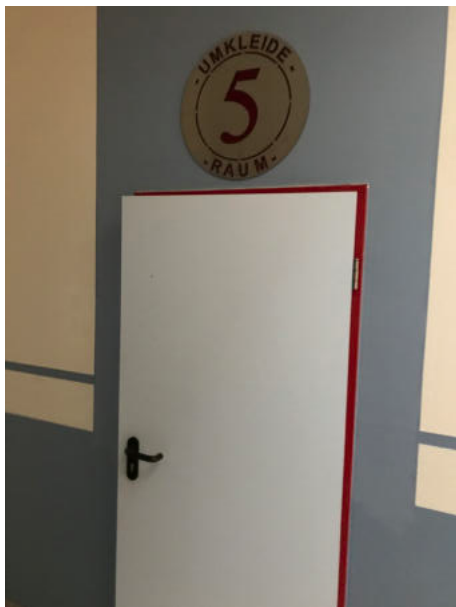
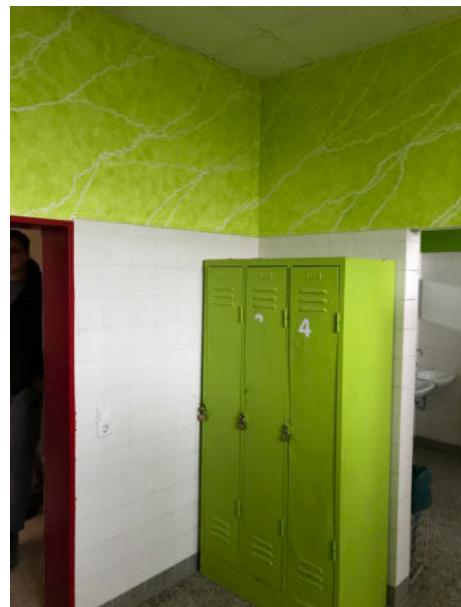
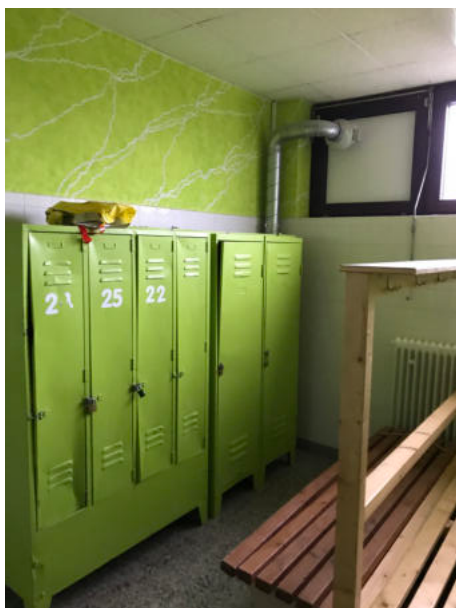
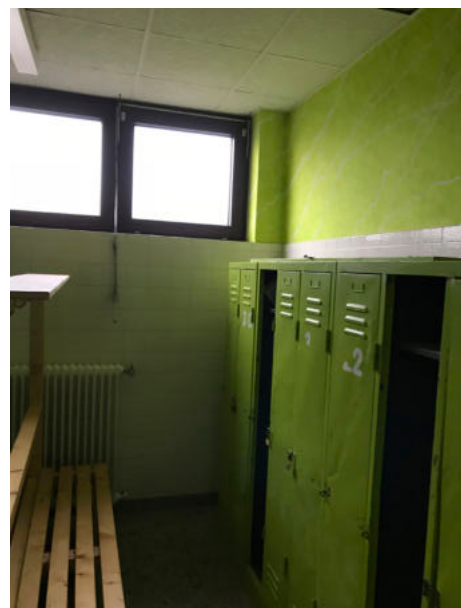
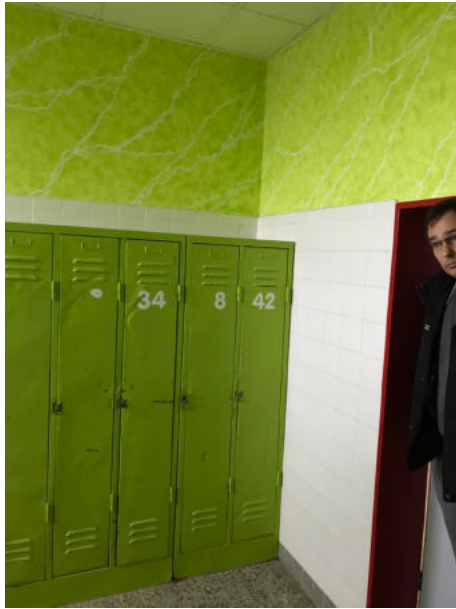
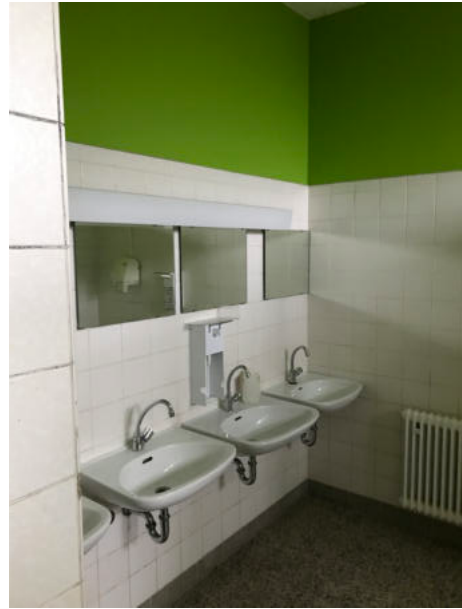
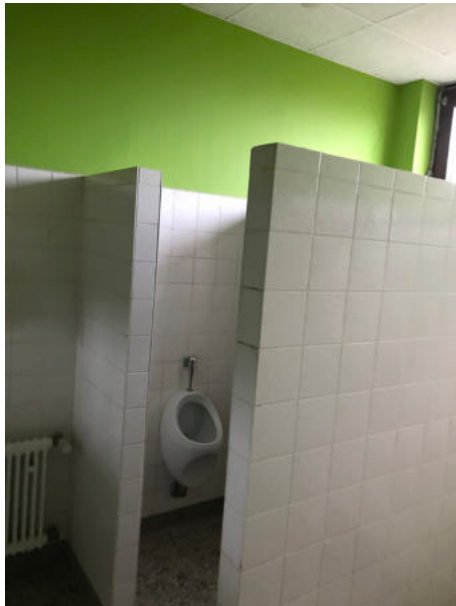
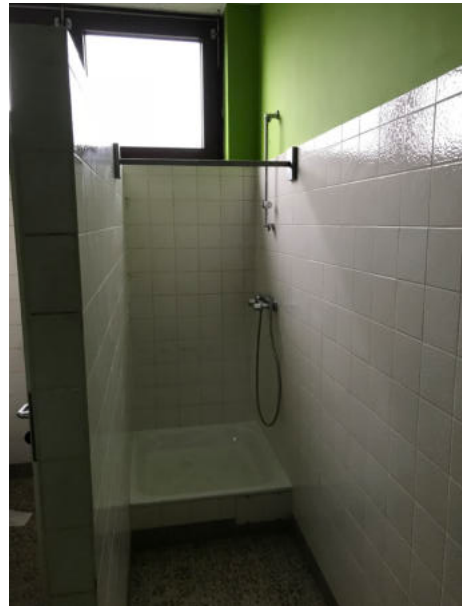
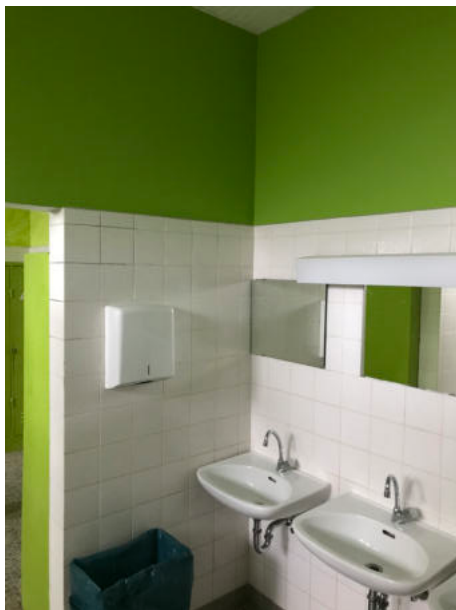
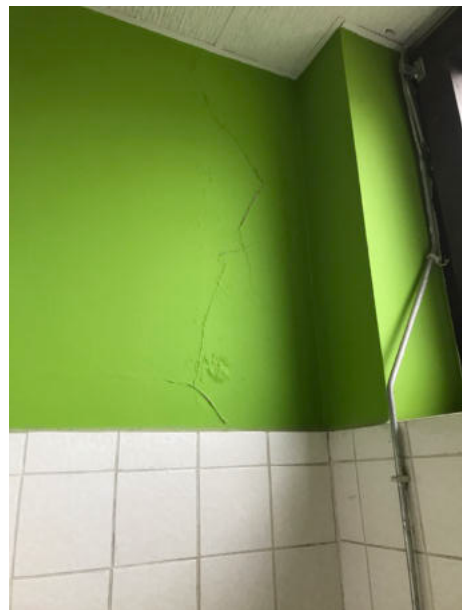
## Umkleideraum Herren Bereich 35

Wände türhoch gefliest, oberhalb der Fliesen Anstrich. Boden ist gefliest. Decken sind Mineralfaser-Rasterdecken 62,5 x 62,5 cm mit einer starken Struktur. Die Sanitäre Bereiche sind aus dem Jahr 1979, ansonsten sind die Bereiche ohne wesentliche sichtbare Mängel. Im Bereich der Außenwand der Fenster gibt es eine Rissbildung. Das Abluftrohr aus dem Schulungsraum aus dem Untergeschoss wird direkt aus der Decke geführt. An dieser Stelle fehlt die Brandschutzmanschette. Weiterhin wird das Rohr dann ohne weiteren abgedichteten Anschluss durch die Fensterfassade geführt. An dieser Stelle wurde die Scheibe ausgebaut und gegen eine Kunststoffplatte, die eine Bohrung erhalten hat ausgetauscht. Durch diese Bohrung wird die Abluft nach außen geführt. Der brandschutztechnische Die brandschutztechnische Trennung der Ebenen fehlt dies stellt ein gravierender Mangel dar

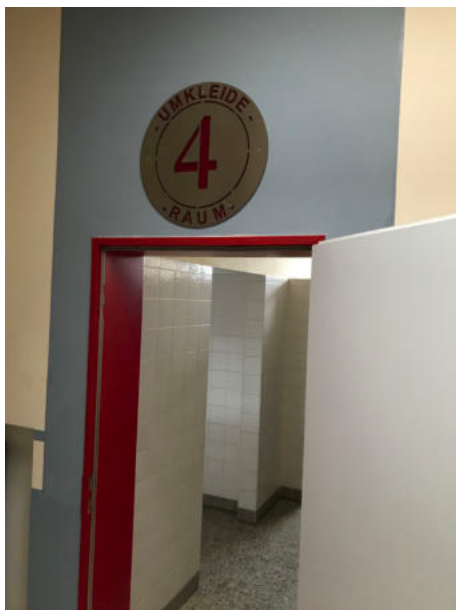
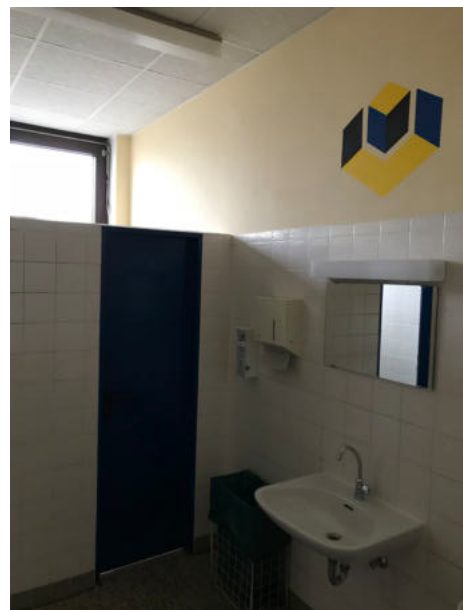
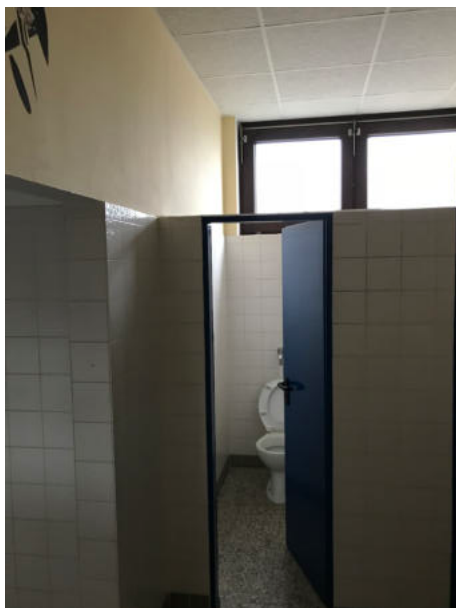
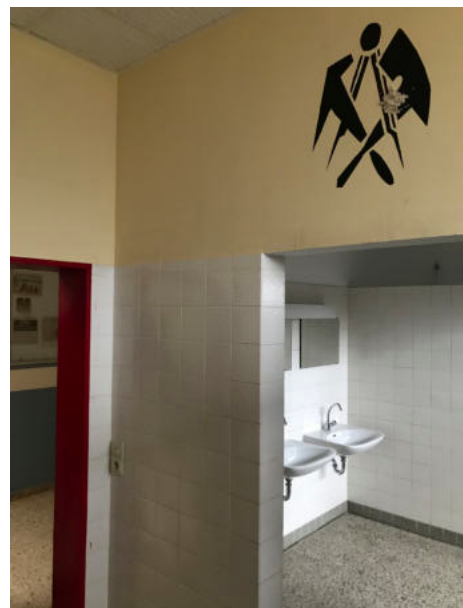
Duschen- Umkleidebereich  
Bereich 36

Ausgestattet wie der vorherige Umkleidebereich 35. Keine sichtbaren Mängel außer der Fensterproblematik. Die Ausführung ist aus dem Jahr 1979 mit entsprechenden Abnutzungserscheinungen.

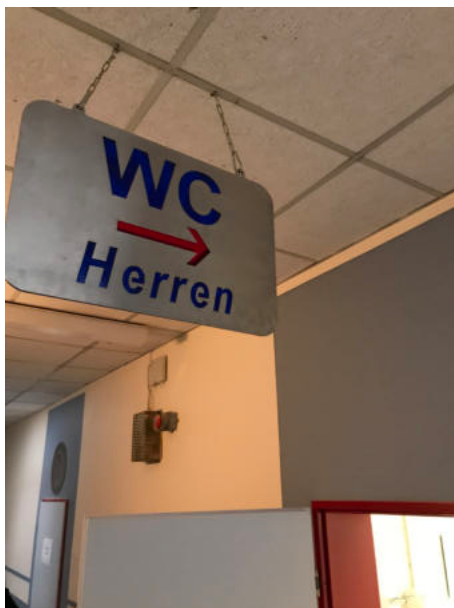
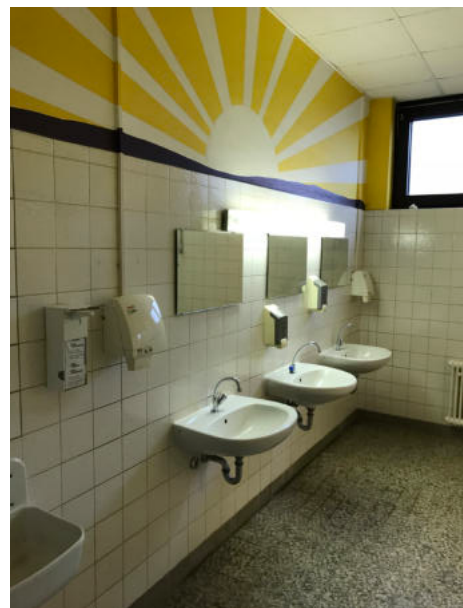
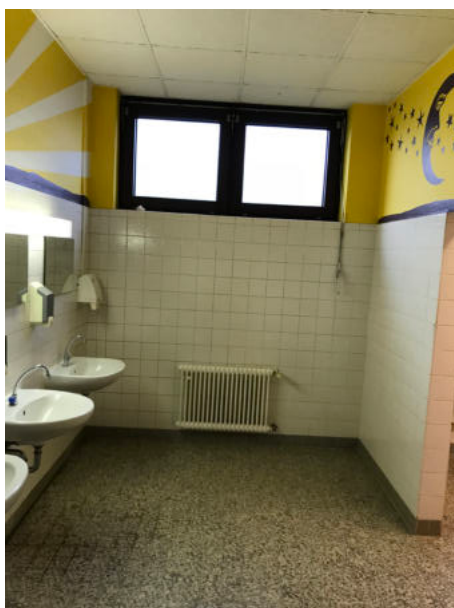
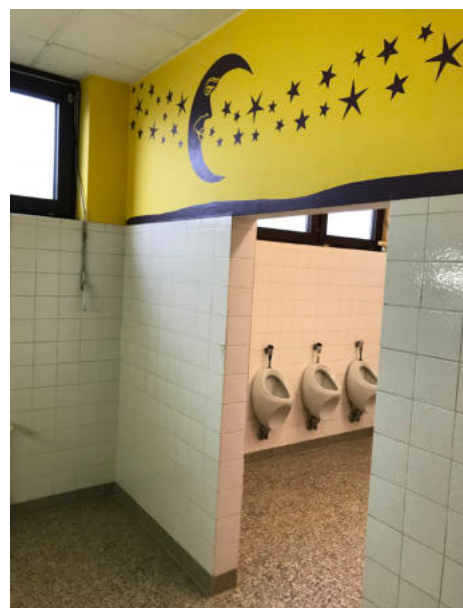
Ausgestattet wie der vorherige Umkleidebereich 36. Keine sichtbaren Mängel außer der Fensterproblematik. Die Ausführung ist aus dem Jahr 1979 mit entsprechenden Abnutzungserscheinungen.

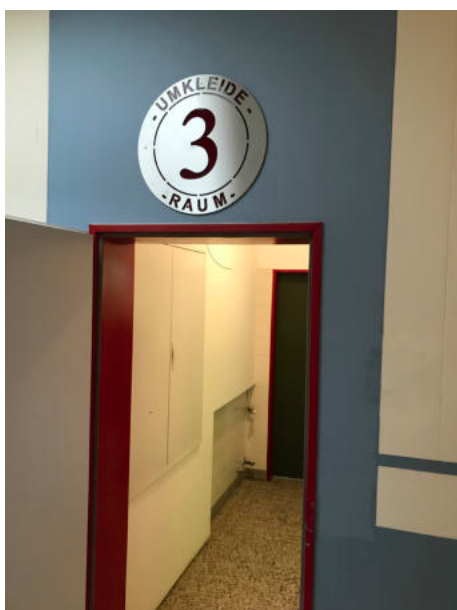
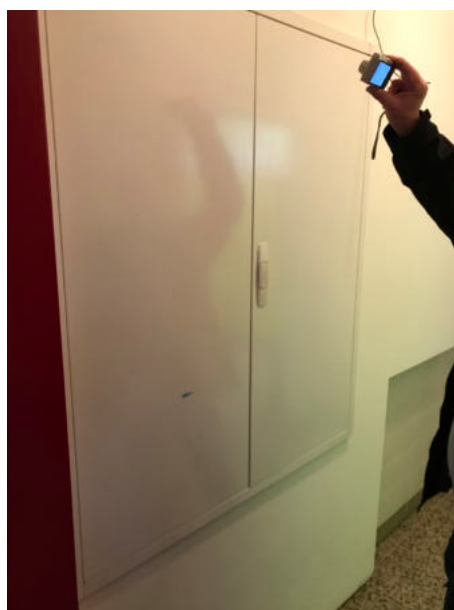
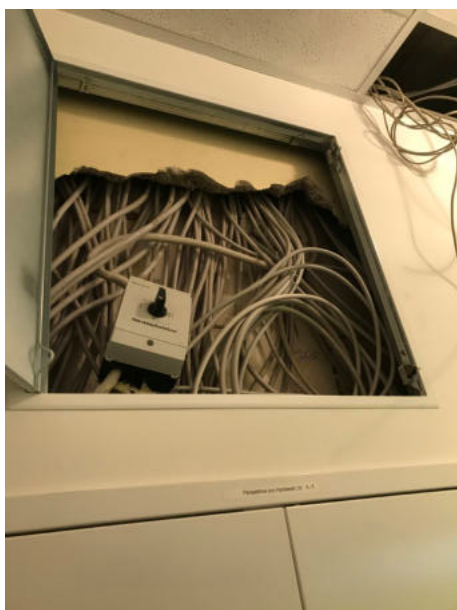
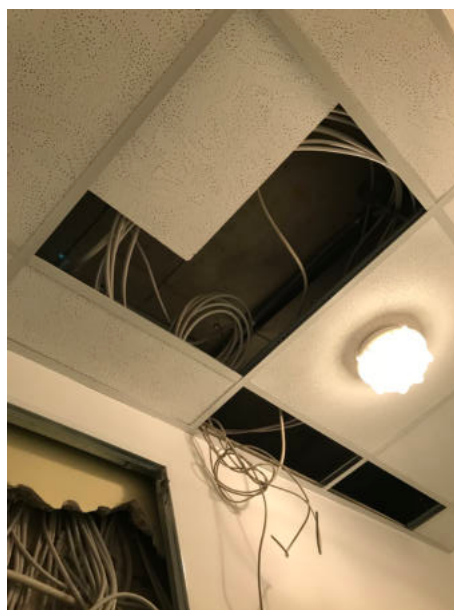
Der Raum ist wie der vorherige Umkleidebereich 37 ausgestattet. Keine sichtbaren Mängel außer der Fensterproblematik. Die Ausführung ist aus dem Jahr 1979 mit entsprechenden Abnutzungserscheinungen.

Besonderheit: Die Elektrounterverteilung für das Obergeschoss ist im Zugangsbereich untergebracht (direkt nach dem Zugang, links). Hier ist eine Trockenbauvorsatzschale nachträglich eingezogen worden, damit die Installation in der Wand (ca. 8 cm tiefe Vorsatzschale) geführt werden kann.

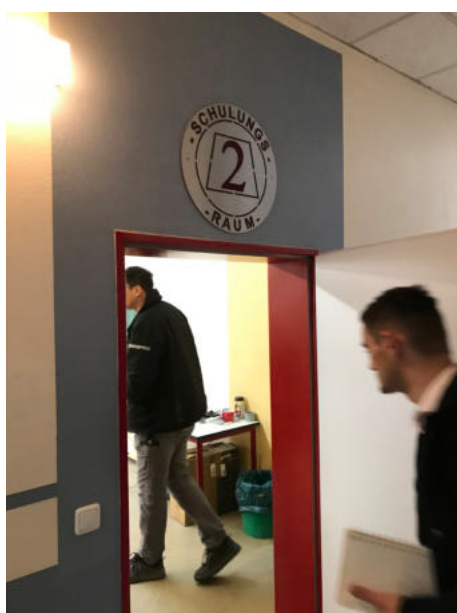
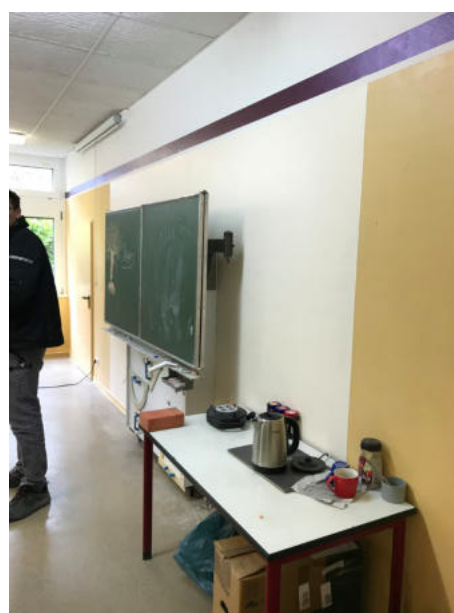
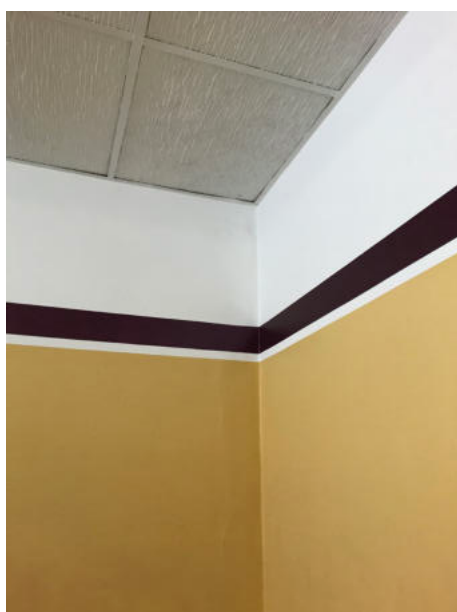
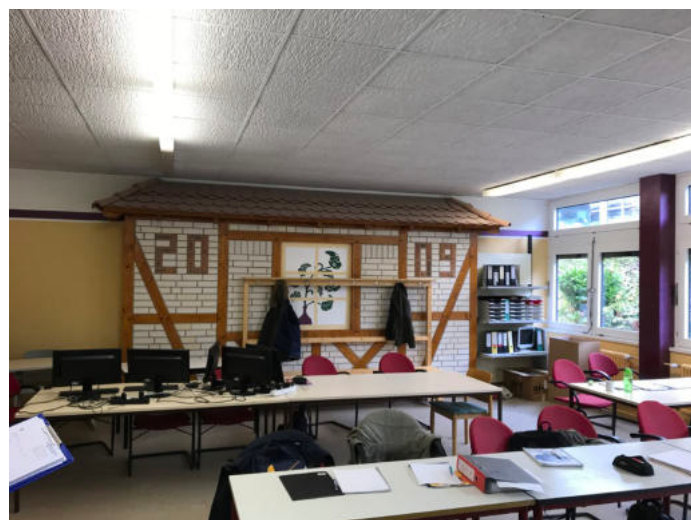
Der Seminarraum hat immer noch die Ursprungsgröße. Die Wände sind geputzt und gestrichen, Mineralfaserdecke 62,5 x 62,5 cm mit sichtbarem Raster. Relativ raue Struktur. Die Holz- Aluminiumfenster aus dem Jahre 1979 sind innenseitig mit weißer Farbe gestrichen. Der Boden wurde PVC belegt. Die Tür ist aus als Stahlzarge mit Holztürblatt ausgeführt. An dem Seminarraum 39 ist ein kleiner Lehrmittel- Büroraum mit gleicher Ausstattung angeschlossen.

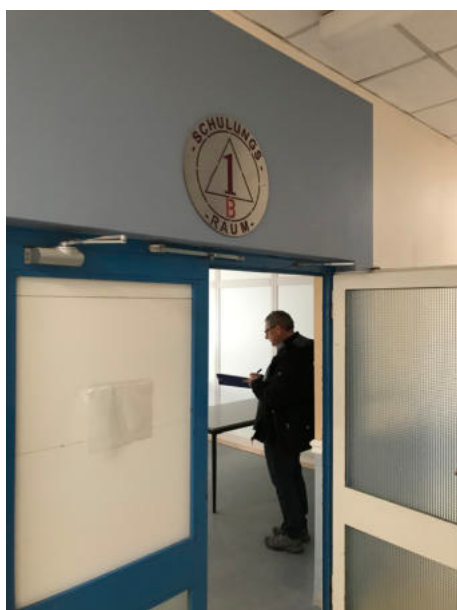
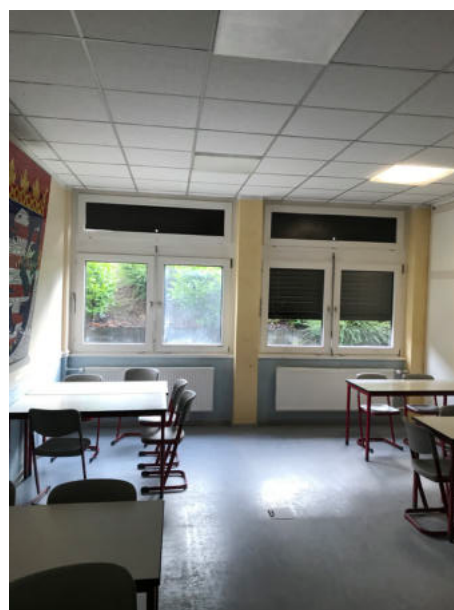
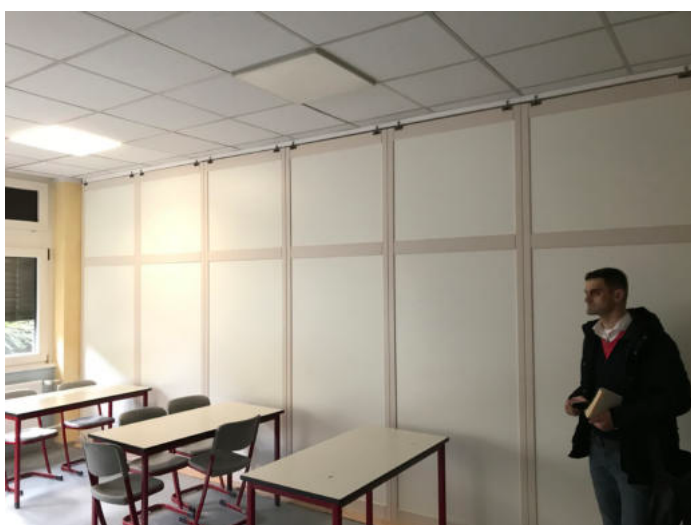
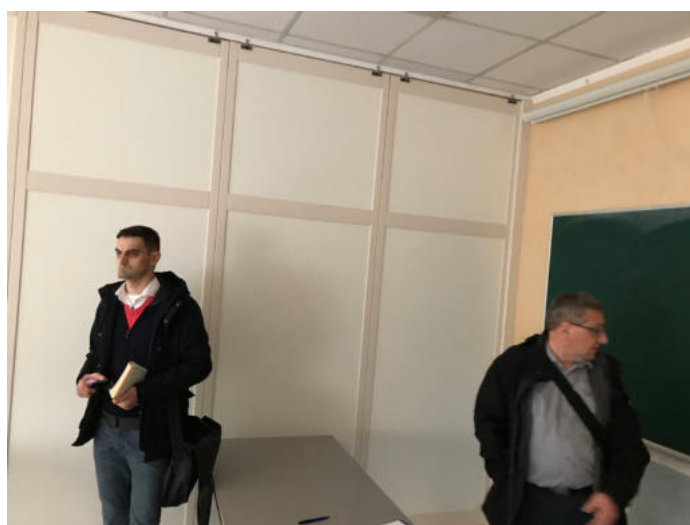
Dieser Bereich ist von dem großen Seminarraum abgeteilt und mit einer mobilen Holzwand, die zum Ein- und Ausbau vorgesehen ist (Marke Eigenbau) versehen. Die Ausstattung vom Raum: Lenoboden, Wände geputzt und gestrichen. Holzfenster wie in den anderen Bereichen aus dem Jahr 1979. Die Anschlüsse an den Fenstern sind trocken, unbeschädigt. Sichtbare Mängel außer den üblichen Gebrauchsspuren sind nicht vorhanden. Die Fenster sind weiß gestrichen. Die Fenster weisen in den unteren Schenkeln Abplatzungen der Farbe auf. Ansonsten ist die Ausführung wie im Raum 39.

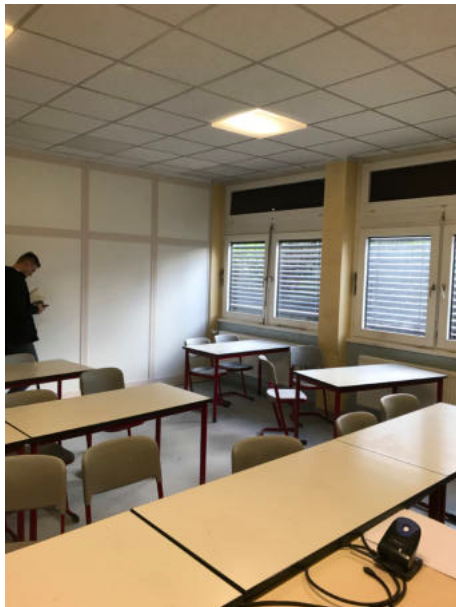
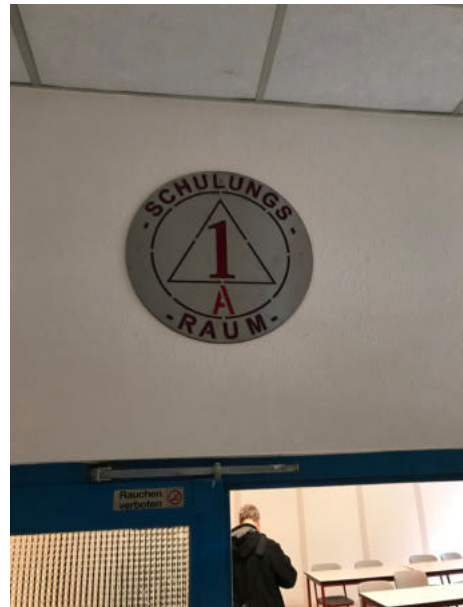
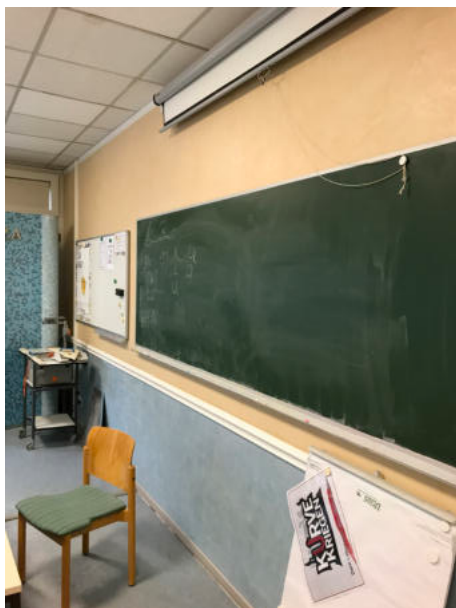
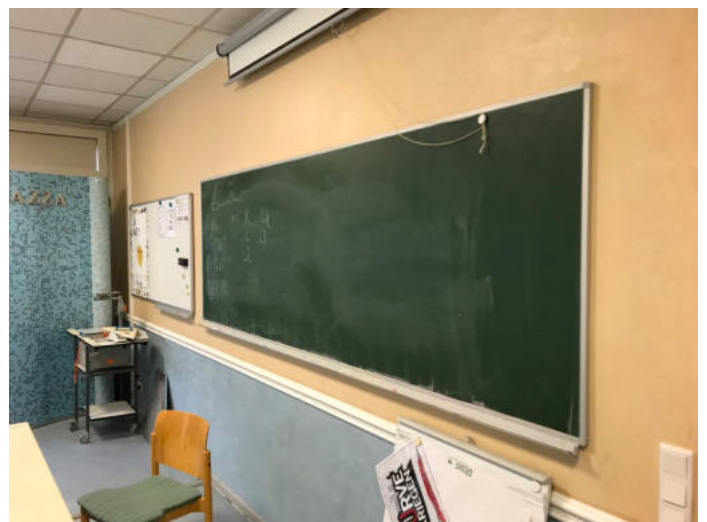
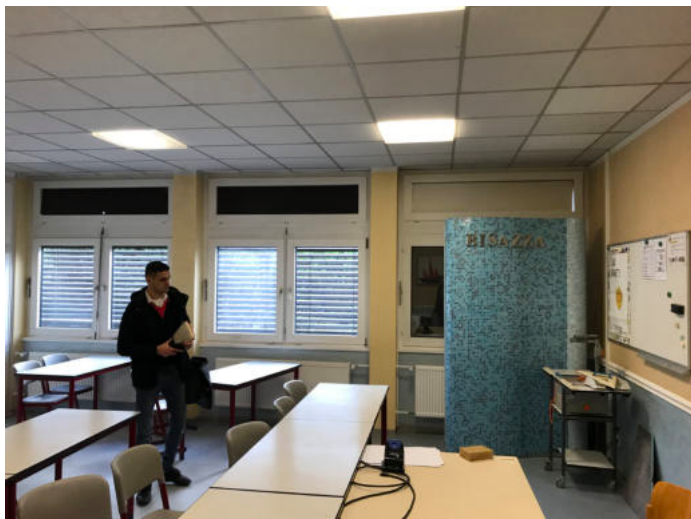
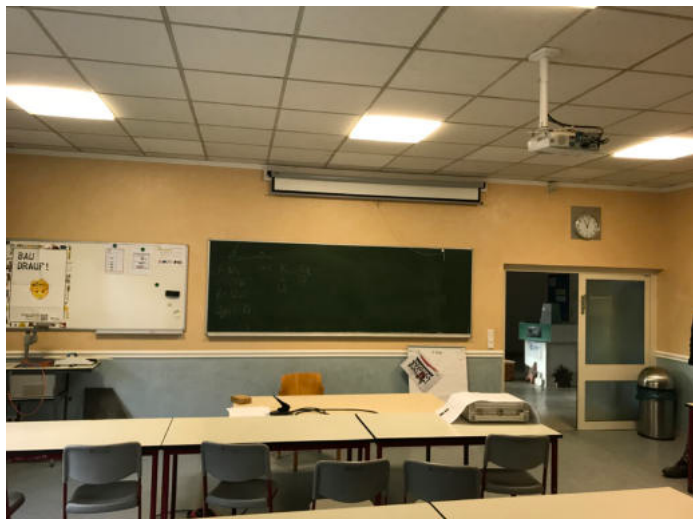
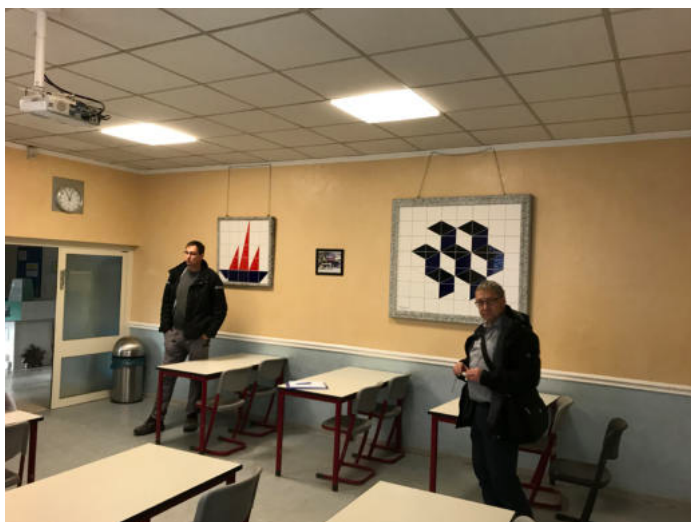
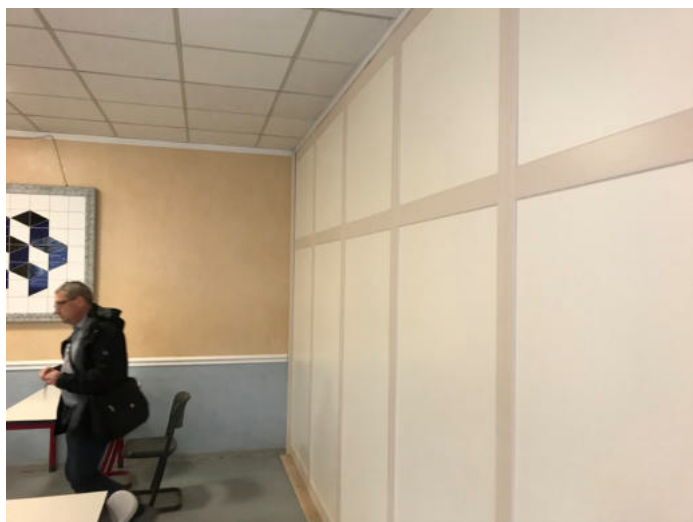
Ausstattung wie der Seminarraum 40 nebenan. Auch hier ist die mobile, eigengebaute Holztrennwand zu sehen (zur Zeit der Besichtigung ist die Wand eingebaut – flexibel). Ansonsten ist die Ausstattung wie im Raum 40. Auch hier sind bei den Fenstern Abplatzungen der gestrichenen Wetter-schenkeln festzustellen. Die Zugangstür ist als zweiflügelige Stahltür mit Drahtglas hergestellt.

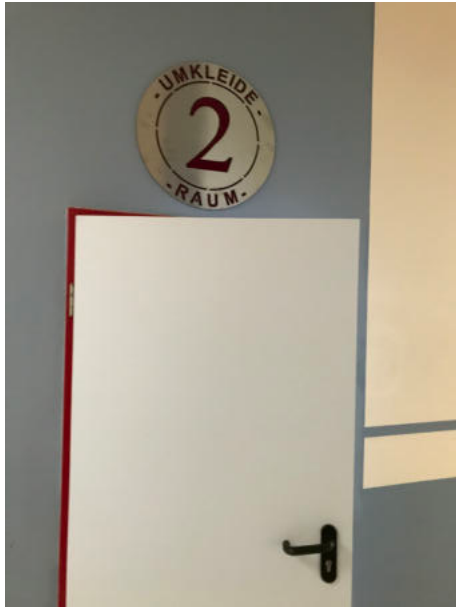
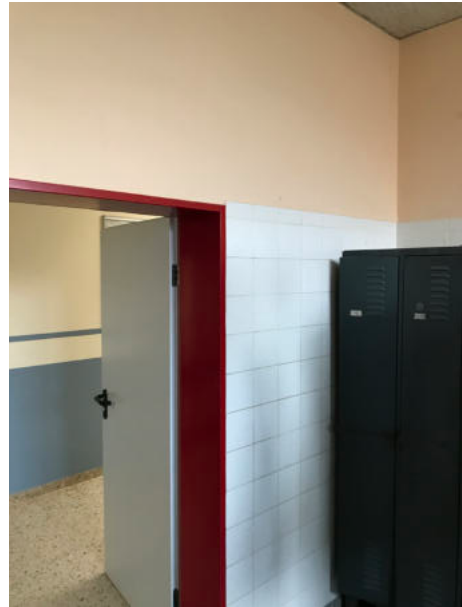
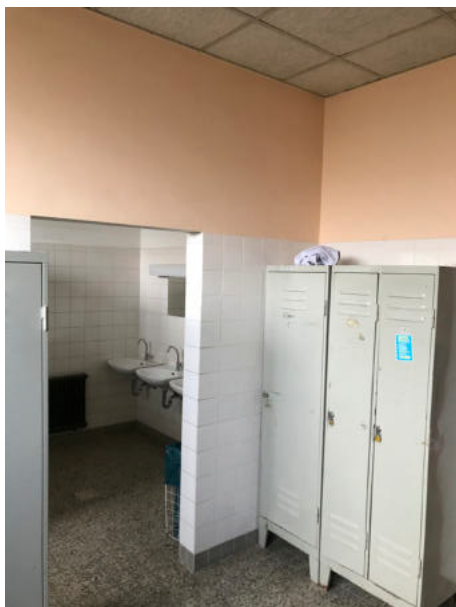
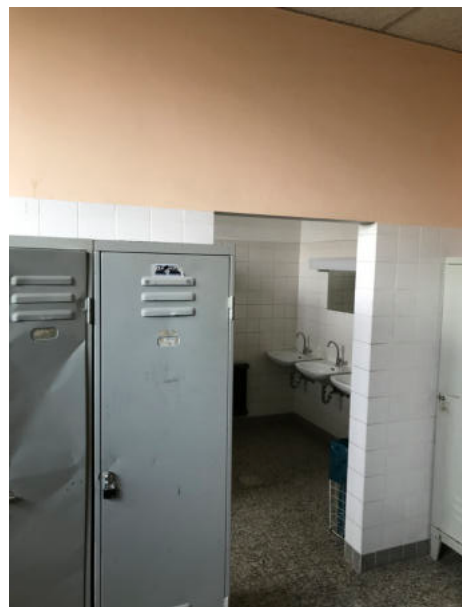
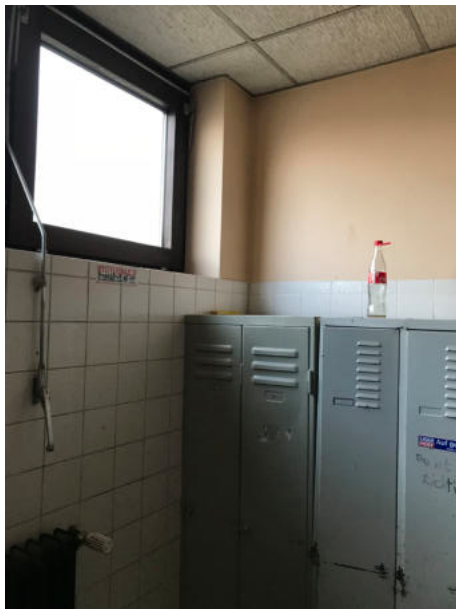
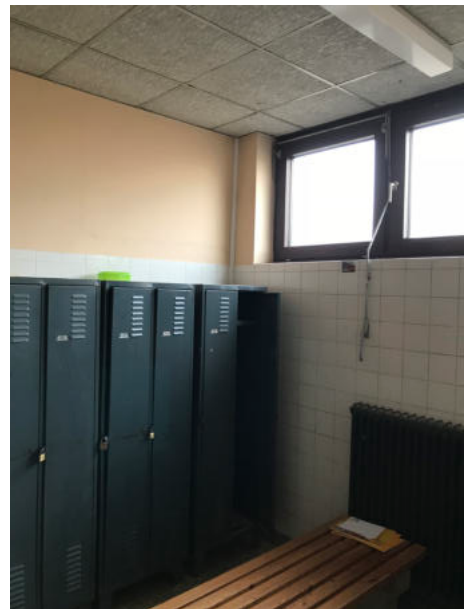
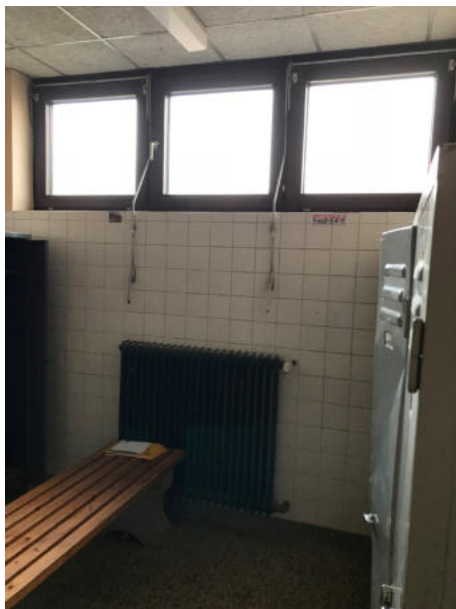
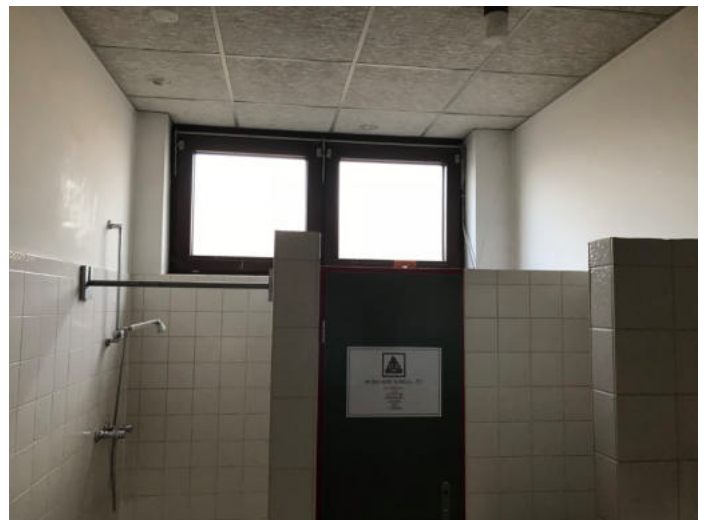
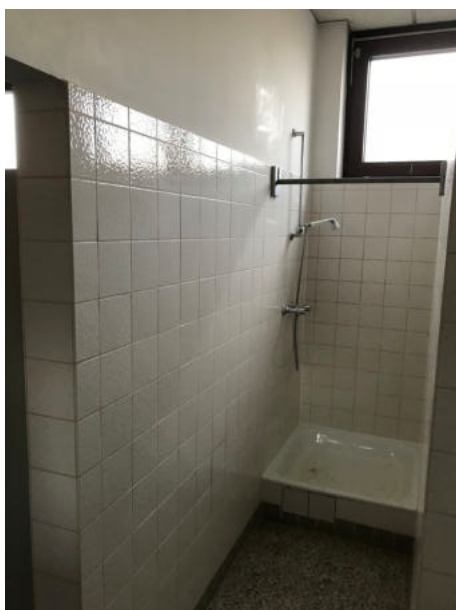
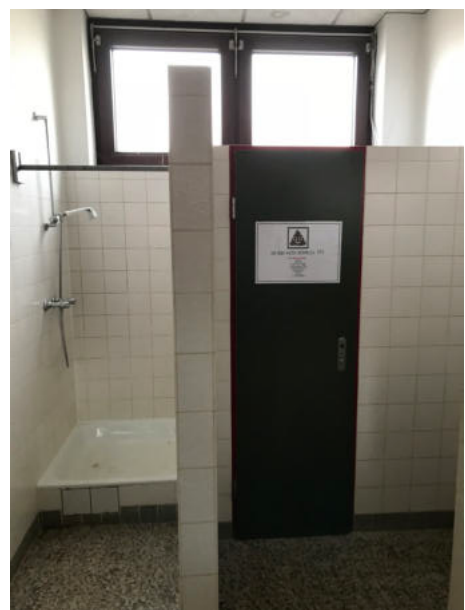
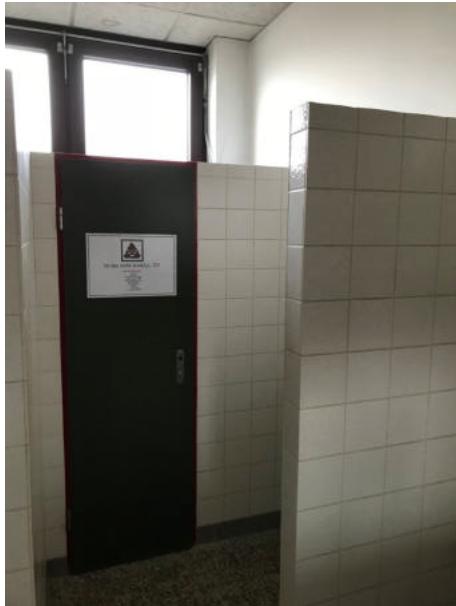
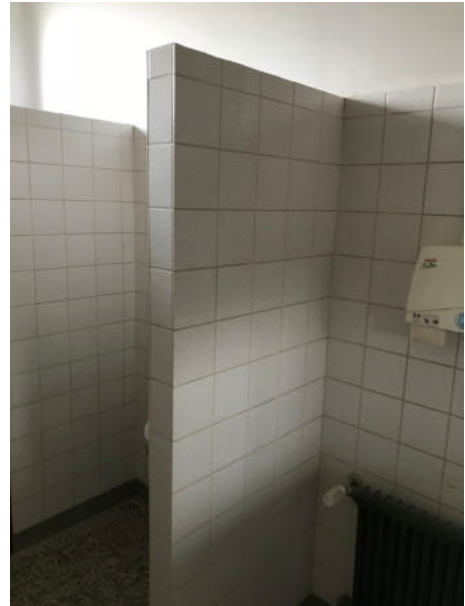
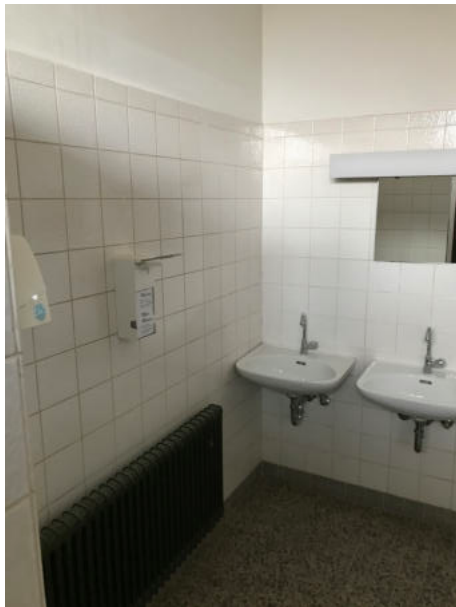
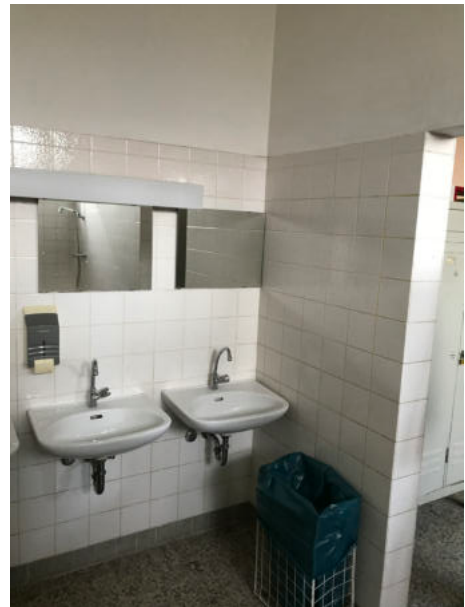
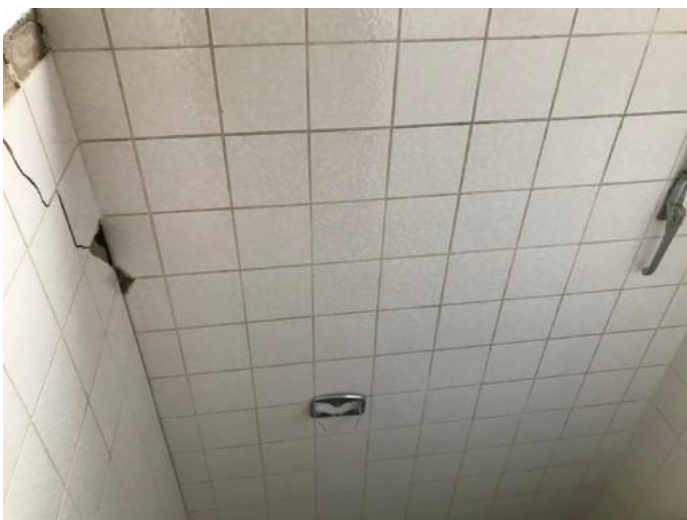
## Umkleideraum Bereich 42

Der Raum 42 ist wie der vorherige beschriebene Umkleidebereich 37 ausgeführt. Keine sichtbaren Mängel außer der Fensterproblematik. Die Ausführung ist aus dem Jahr 1979 mit entsprechenden Abnutzungserscheinungen.

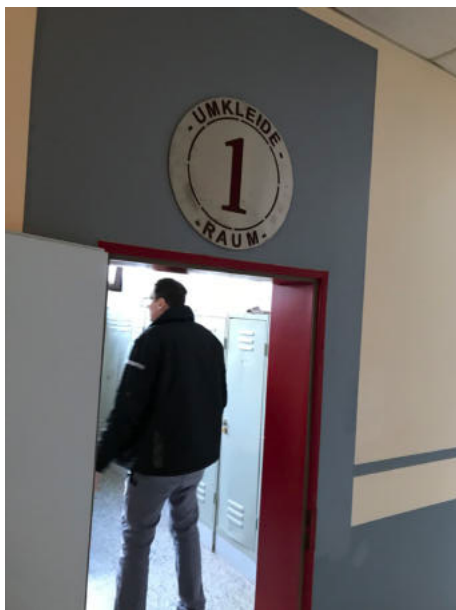
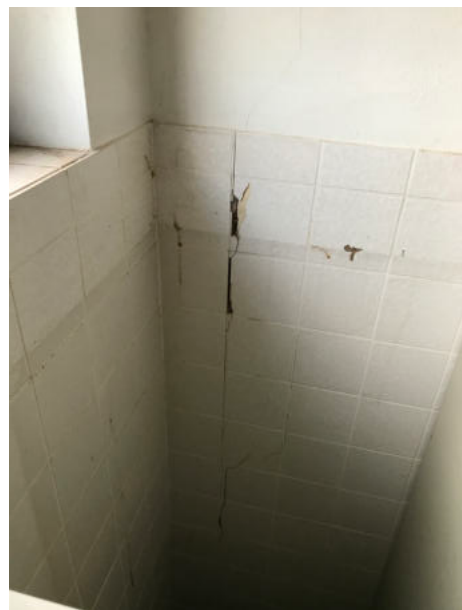
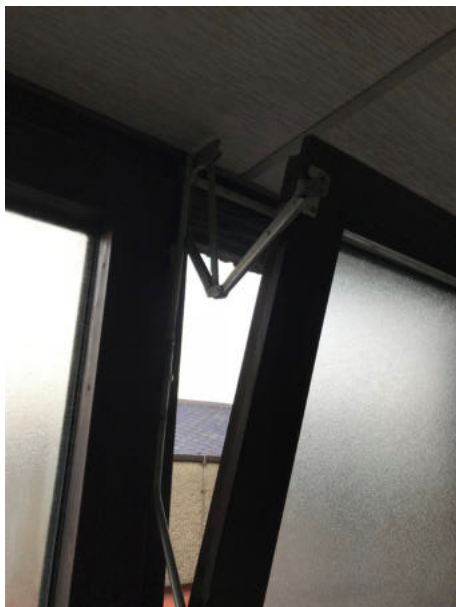
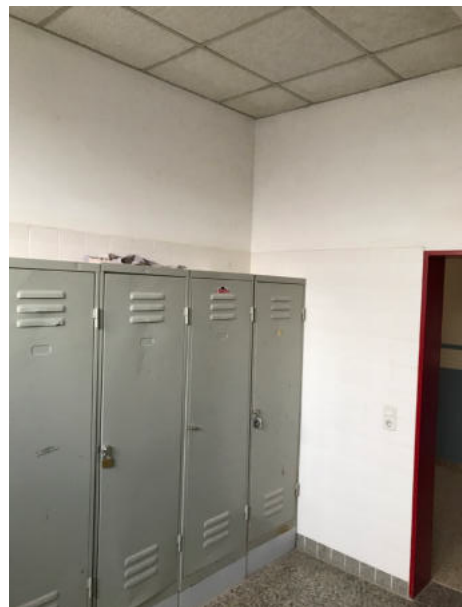
## Umkleideraum Bereich 43

Der Umkleideraum ist wie der vorherige beschriebene Umkleidebereich 42 ausgeführt. Keine sichtbaren Mängel außer der Fensterproblematik. Die Ausführung ist aus dem Jahr 1979 mit entsprechenden Abnutzungserscheinungen. Im Fliesenbereich hinter dem Spint sehen wir, wie die Fuge/der Abriss sich in der Wand abzeichnet.

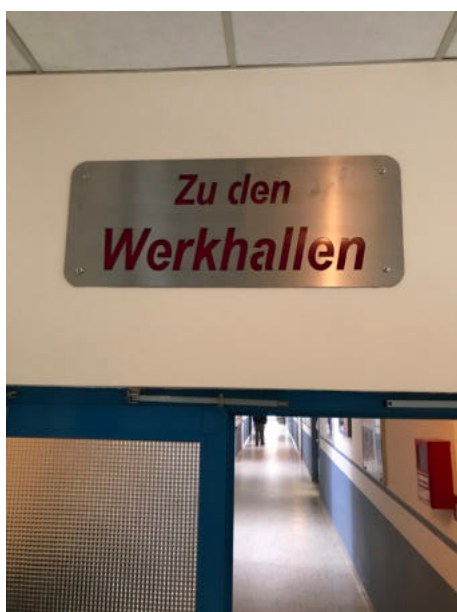
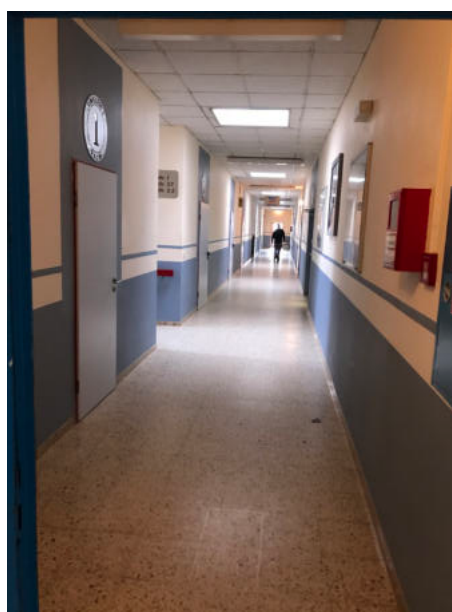
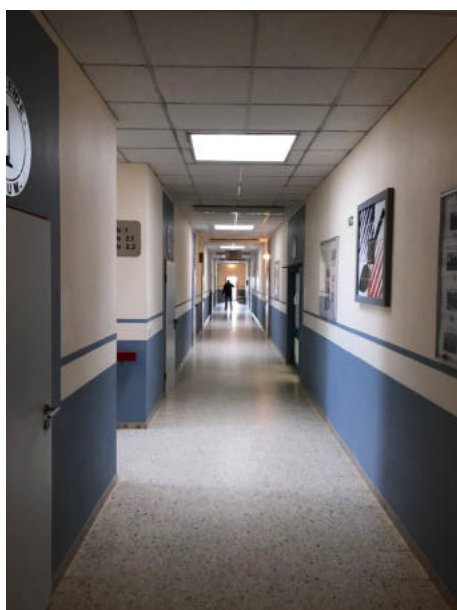
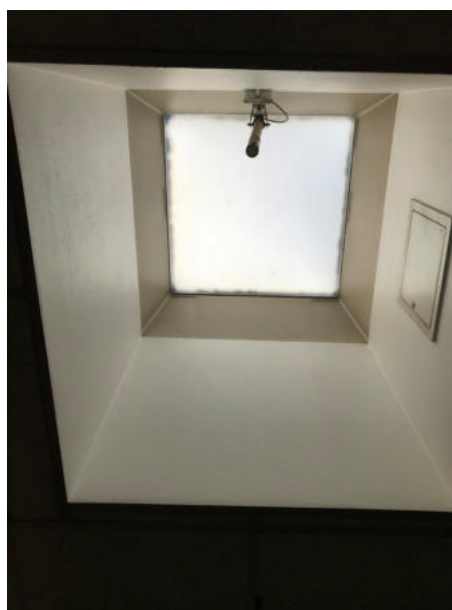
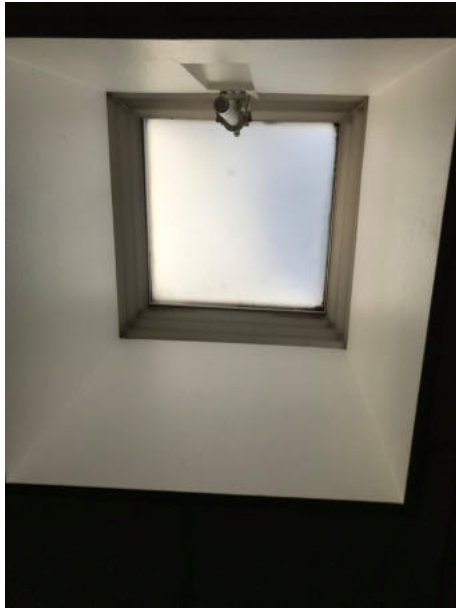
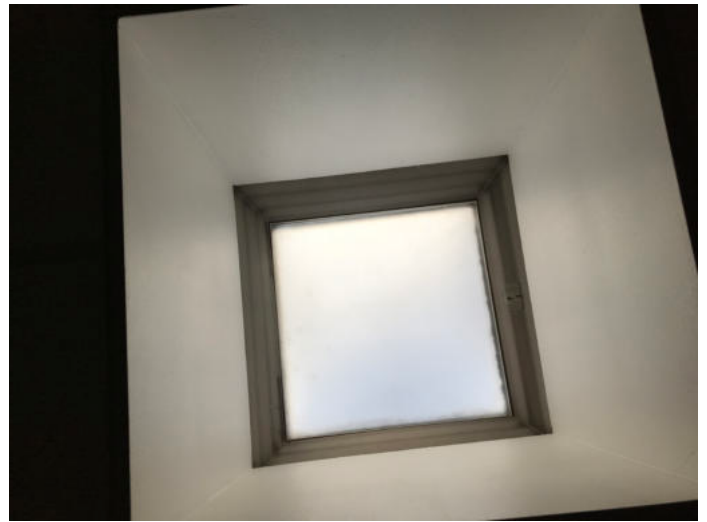
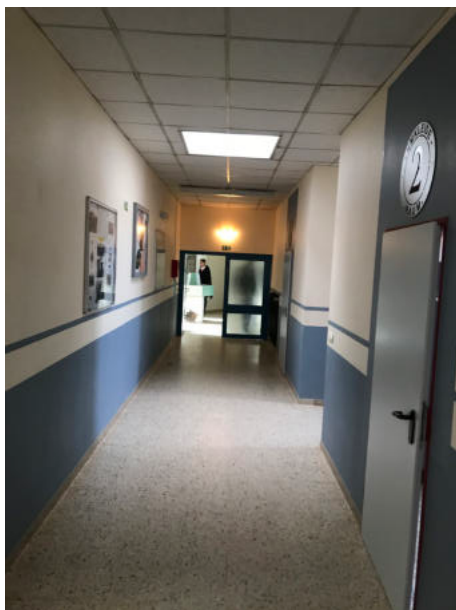
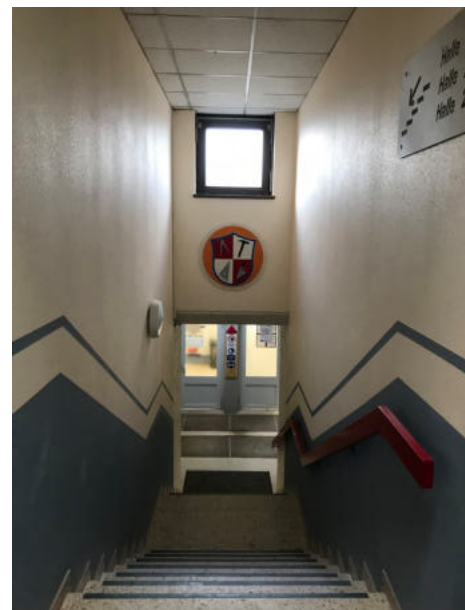
Zugang und Flur zu den Hallen, den Seminarbereichen und den Umkleidebereichen. In der Flurzone wurde ein Kunststeinboden verlegt. Dieser Boden weist mittig einen durchgängigen Spannungsriß auf. Die Wände sind geputzt und gestrichen. Die Decken sind mit Mineralfaserdecken 62,5 x 62,5, OWA Sternbild 3 ausgeführt, Die Decke ist sanierungsbedürftig. In der Flurdecke sind regelmäßig Oberlichter eingebaut. Zum Besichtigungszeitpunkt waren alle Oberlichter in Takt. Es gibt keine Durchfeuchtung oder man sieht hier keine Feuchteschäden, die aktuell auf einen Baumangel oder auf ein Dachproblem
