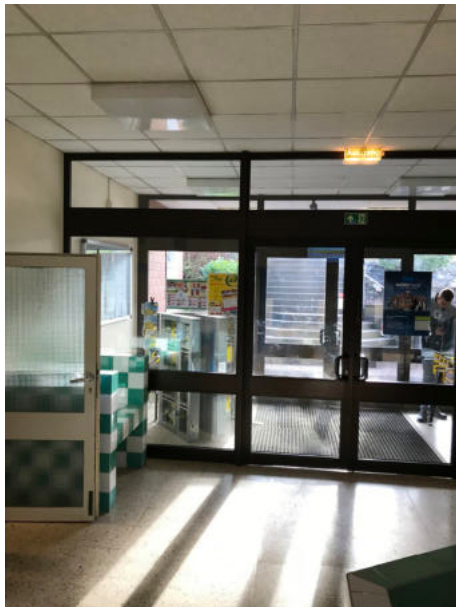
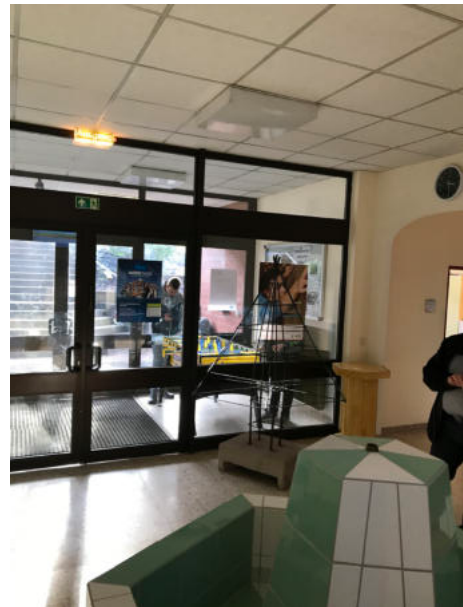
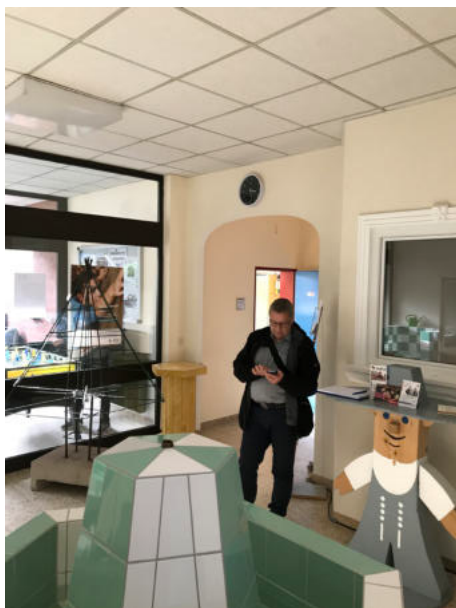
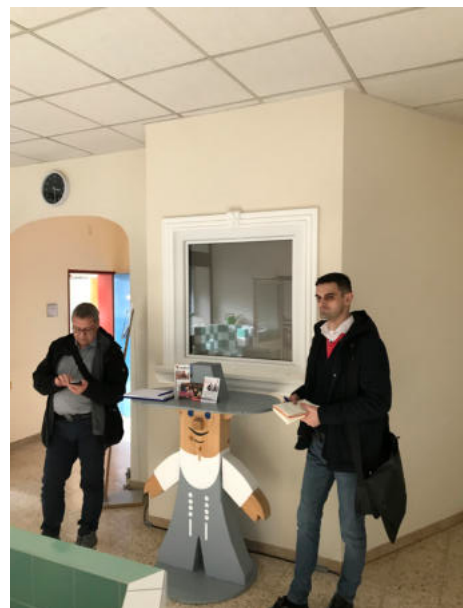
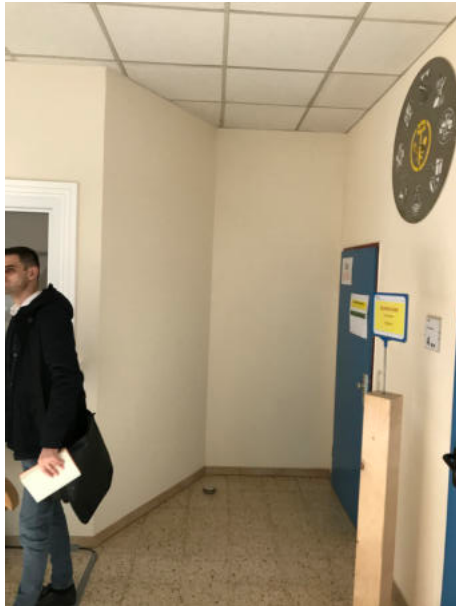
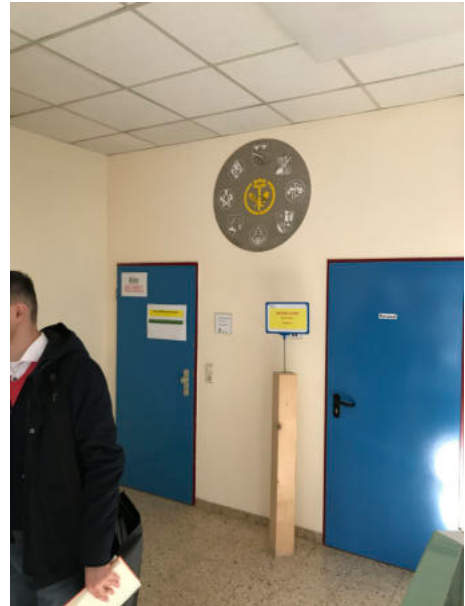
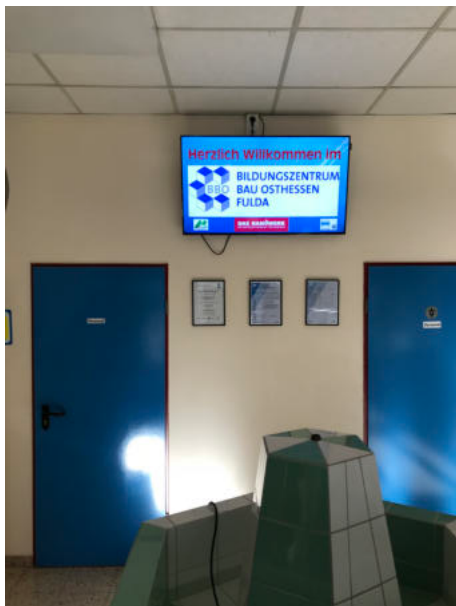
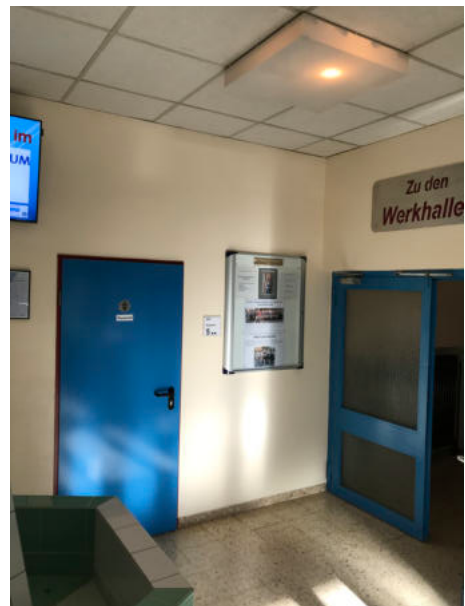
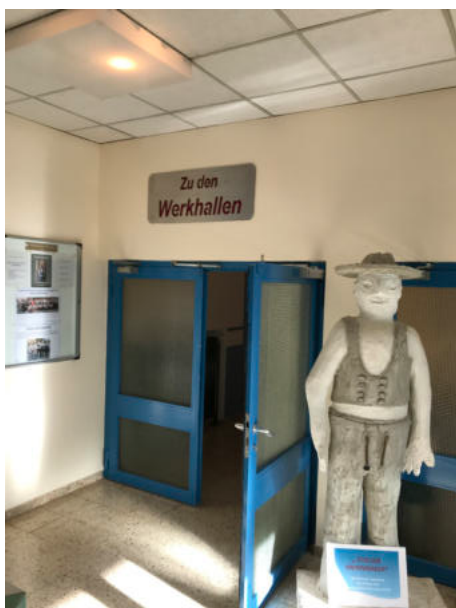
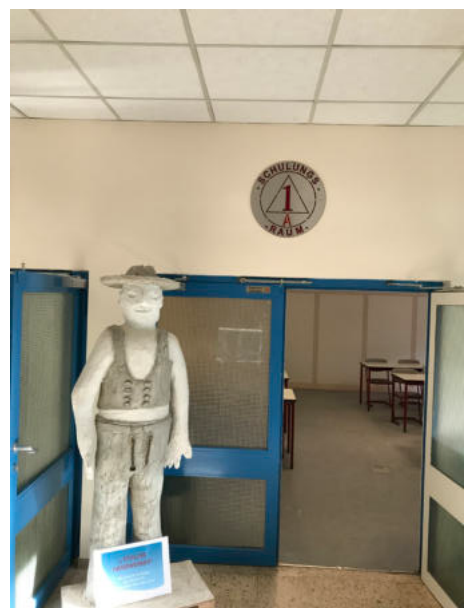
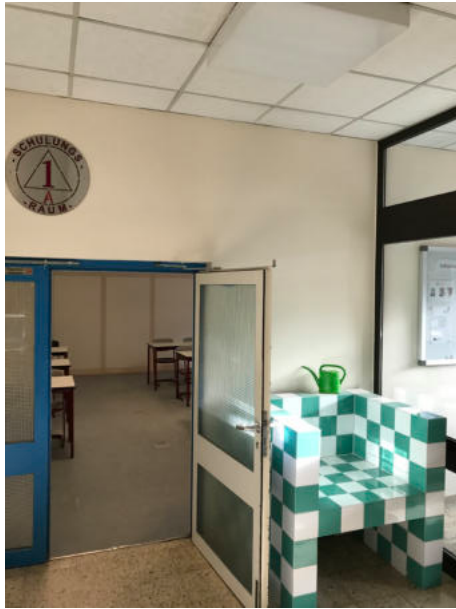
## Großer Windfang, Empfangsbereich Bereich 45

Ist genauso ausgestattet wie der Flur 44 zu den Seminar- Schulungs- und Lehrbauhallenbereichen.  
Die Spannungsrisse im Boden sind die Gleichen.

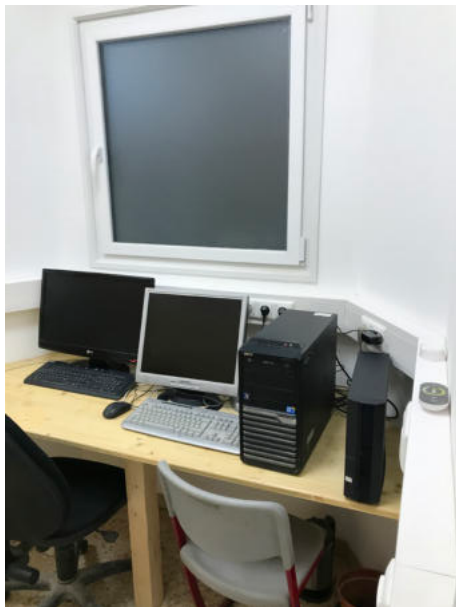
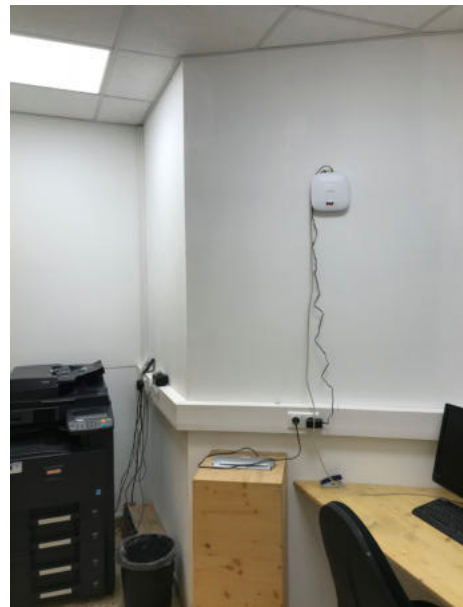
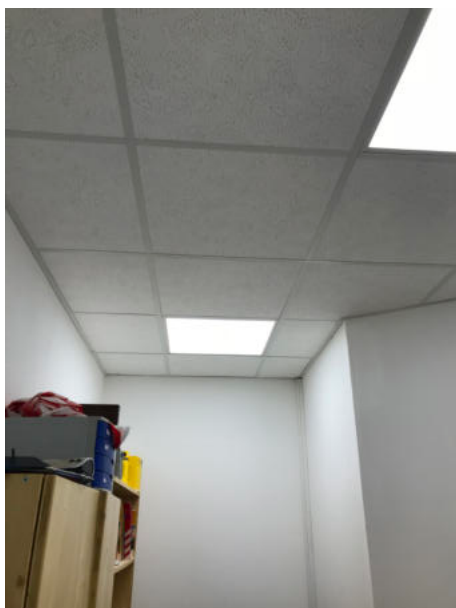
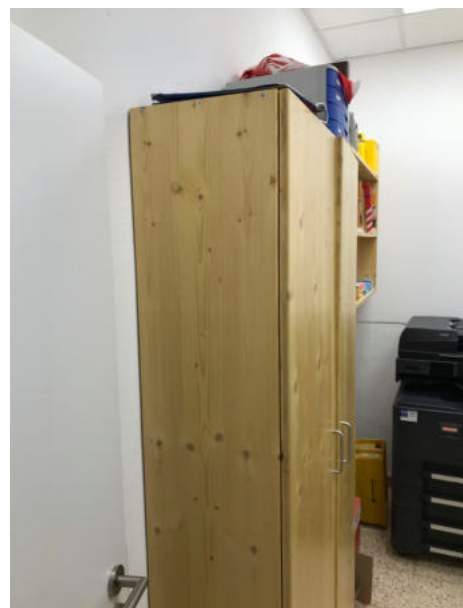
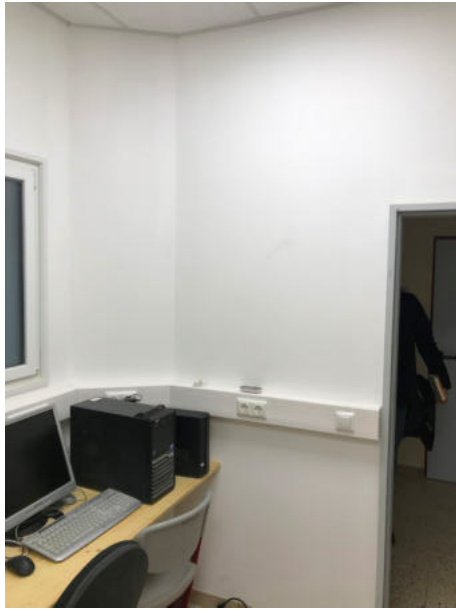
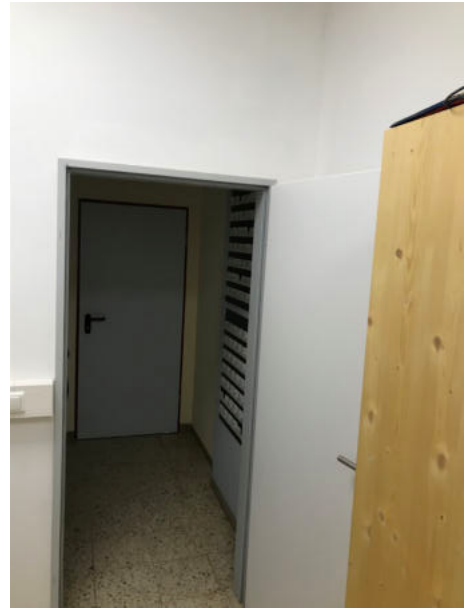
## Nachträglicher Einbau von einem Kopierraum und Empfangsbereich Bereich 46

Die Ausstattung entspricht der im Windfang. Natursteinboden, Trockenbauwände, OWA Mineralfaserdecke 62,5 x 62,5 cm. Die Wände sind geputzt und gestrichen bzw. die Trockenbauwände gespachtelt, geschliffen und gestrichen.

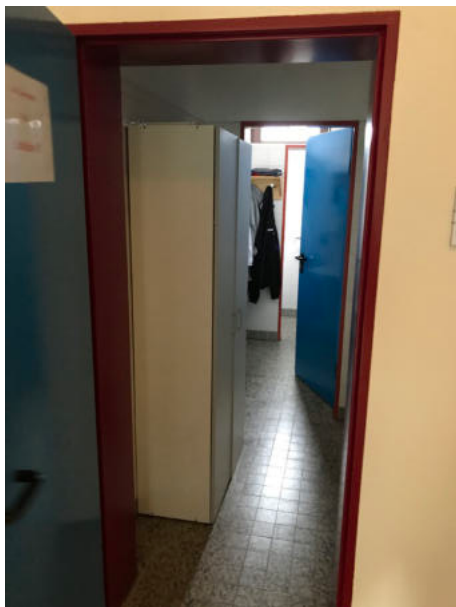
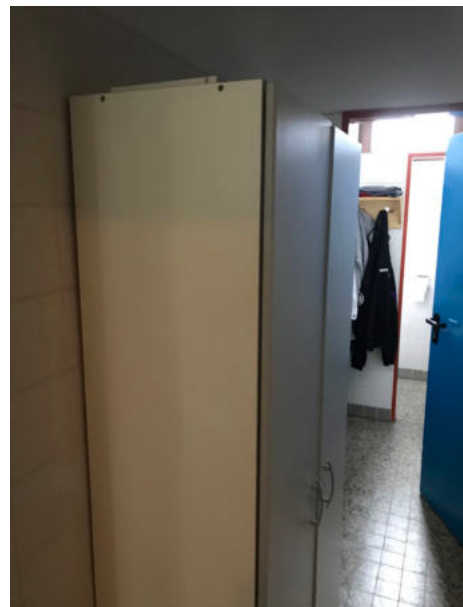
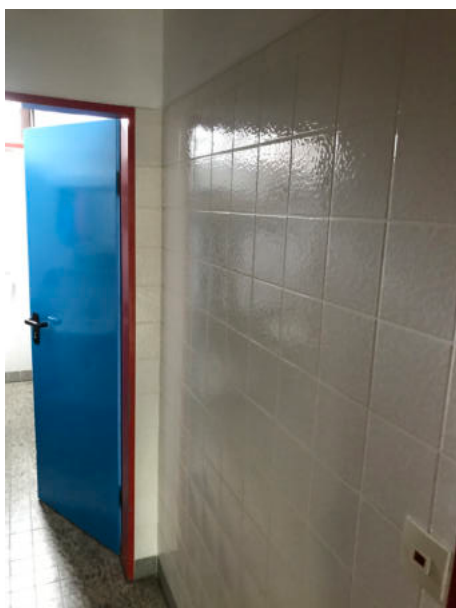
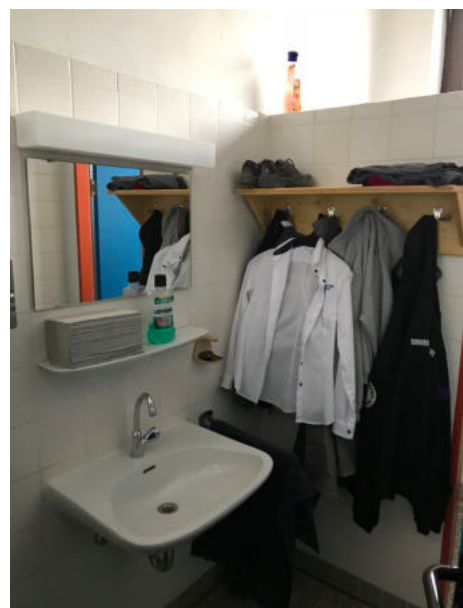
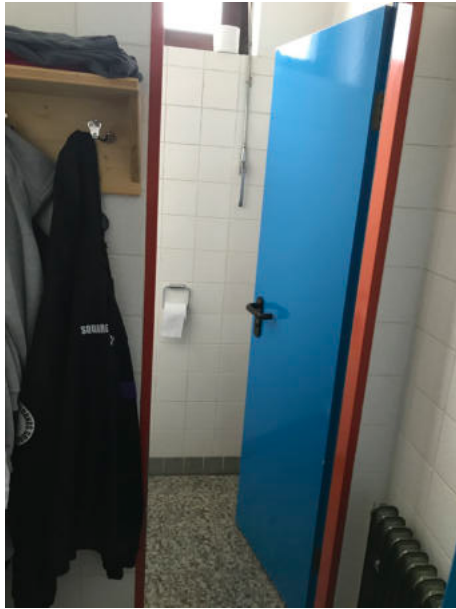
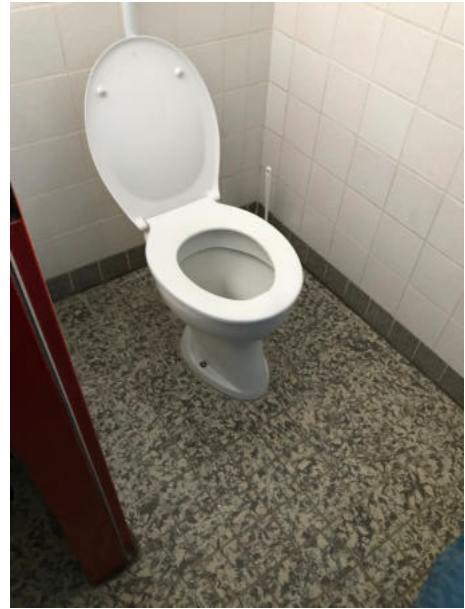
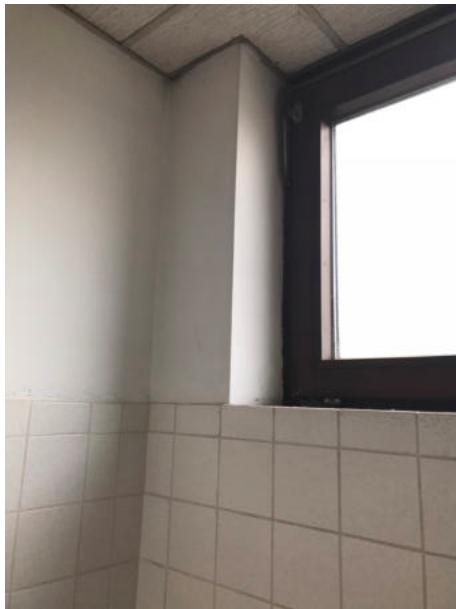
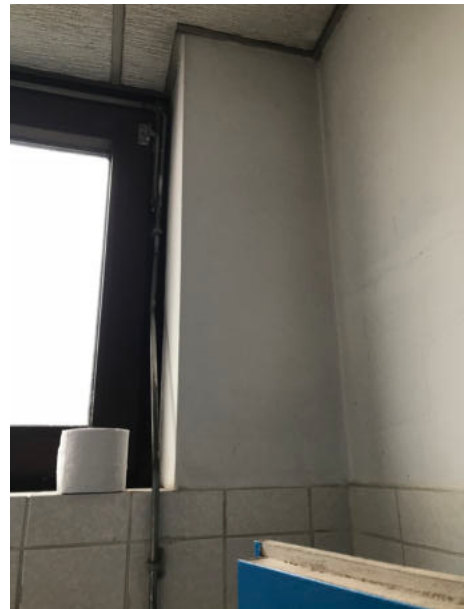
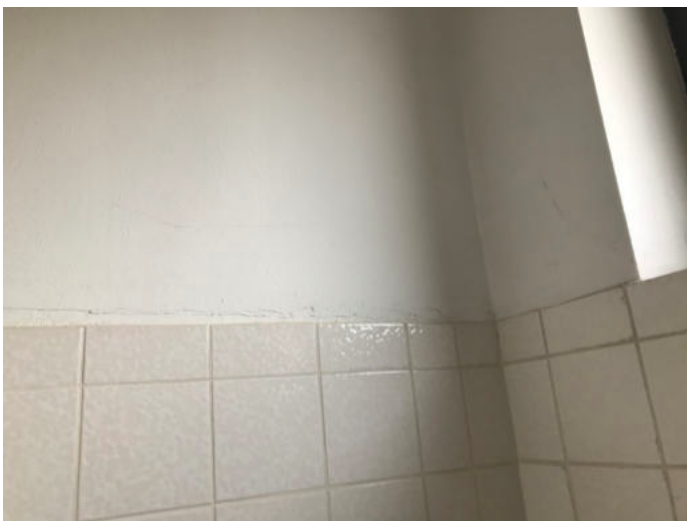
## Damen Umkleide Bereich 47

Der Umkleideraum ist wie der vorherige beschriebene Umkleidebereich 43 ausgeführt. Keine sichtbaren Mängel außer der Fensterproblematik. Die Ausführung ist aus dem Jahr 1979 mit entsprechenden Abnutzungserscheinungen. Im Fliesenbereich an den flankierenden Wänden sehen wir, wie sich die Fuge/ der Abriss sich in der Wand abzeichnet.

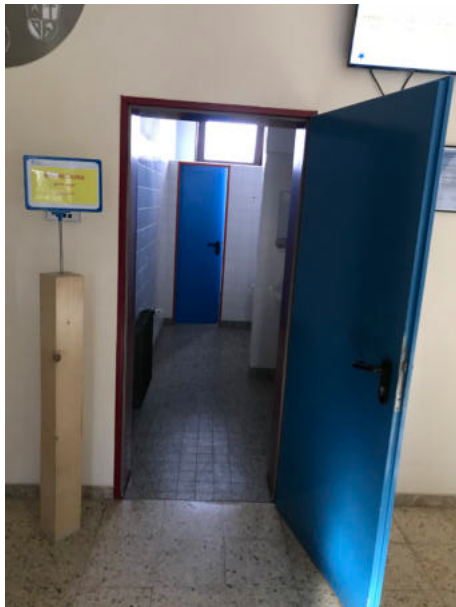
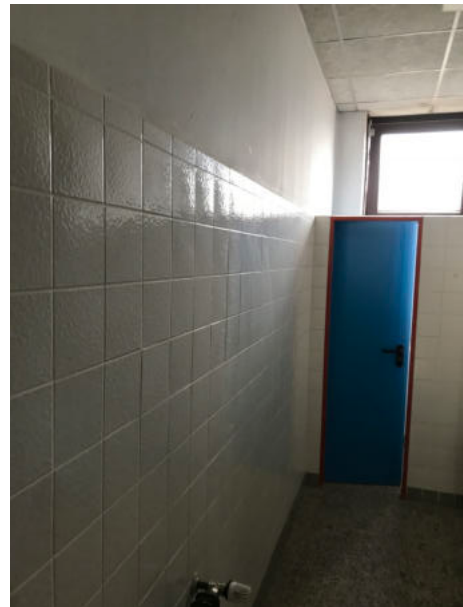
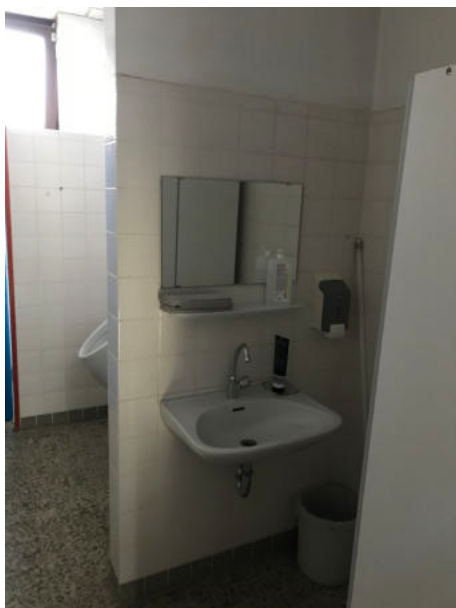
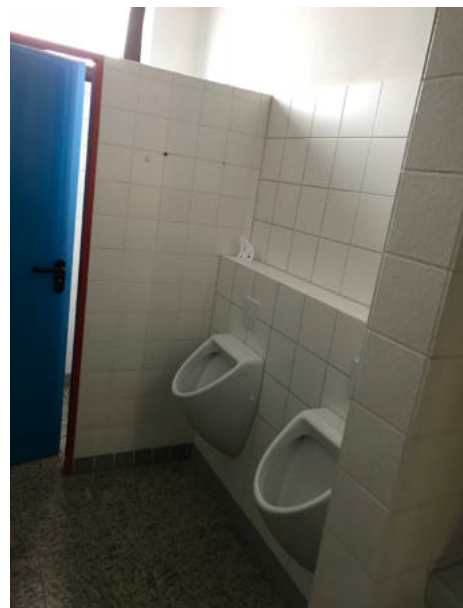
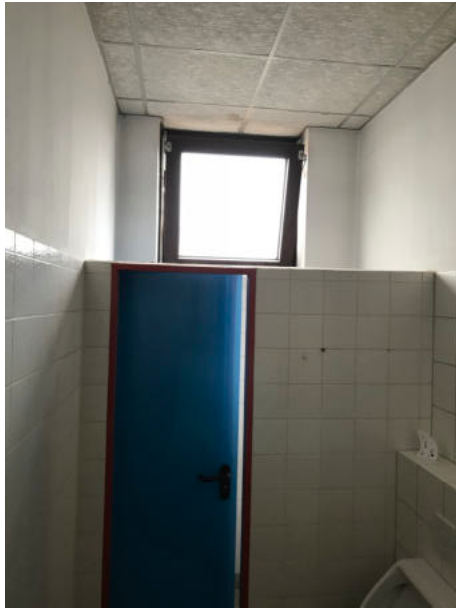
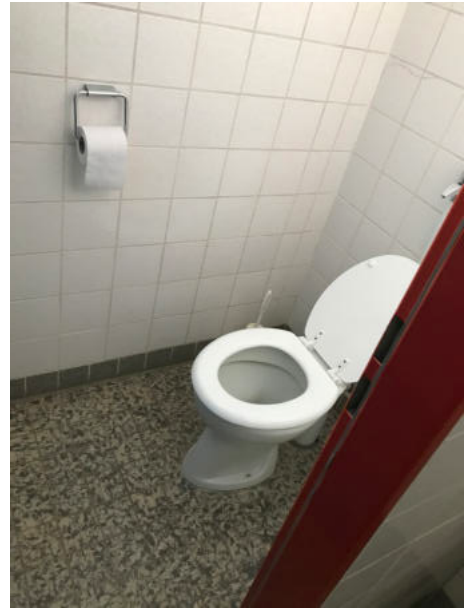
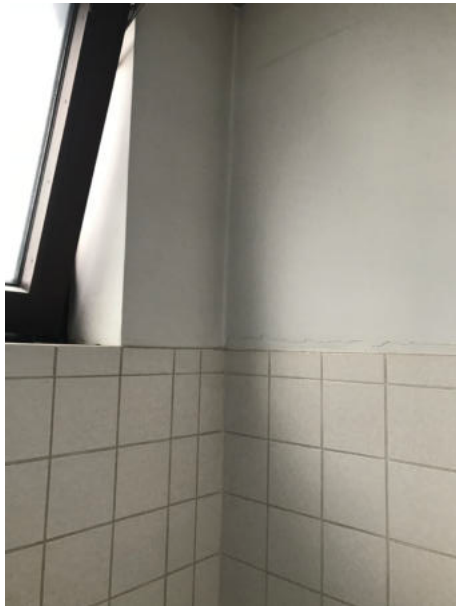
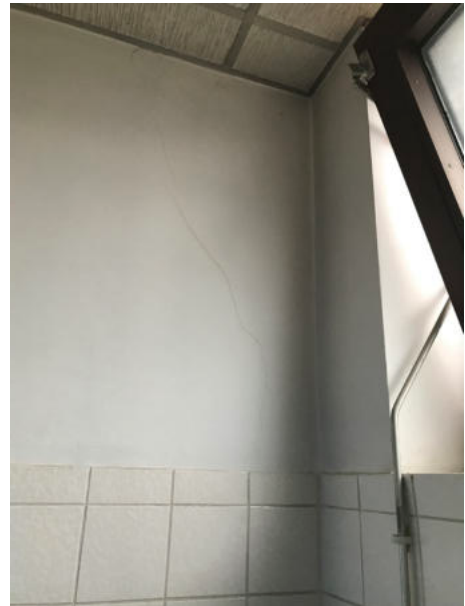
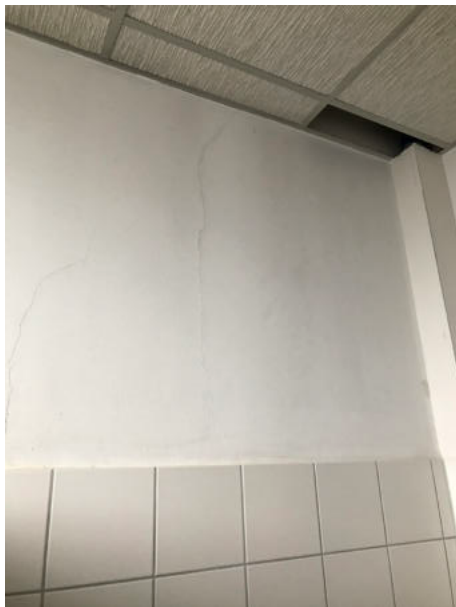
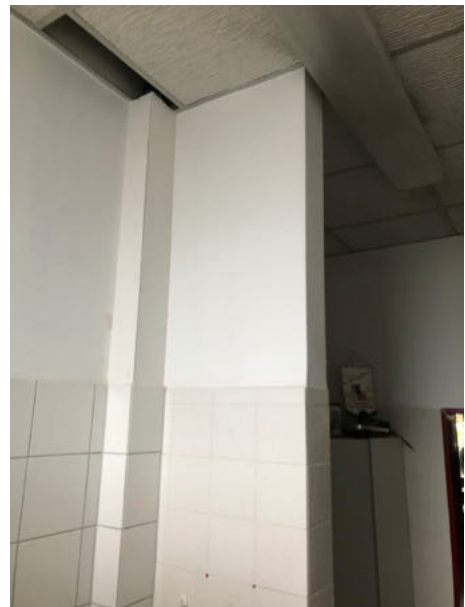
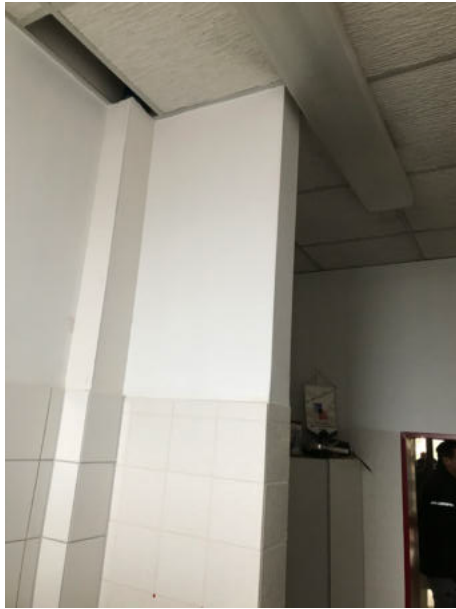
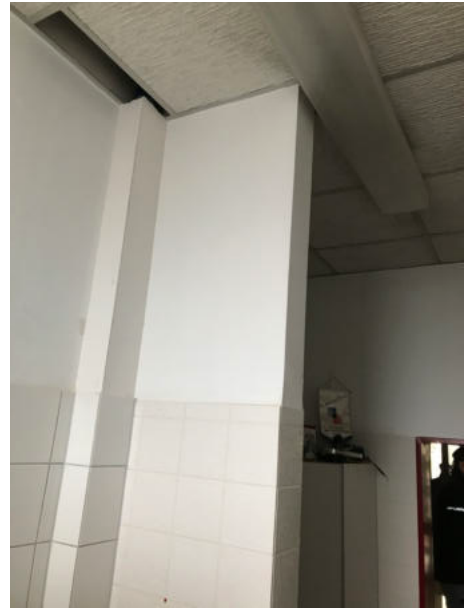
## Herren Umkleide Bereich 48

Der Umkleideraum ist wie der vorherige beschriebene Umkleidebereich 47 ausgeführt. Keine sichtbaren Mängel außer der Fensterproblematik. Die Ausführung ist aus dem Jahr 1979 mit entsprechenden Abnutzungserscheinungen. Im Fliesenbereich an den flankierenden Wänden sehen wir, wie sich die Fuge/ der Abriss sich in der Wand abzeichnet.

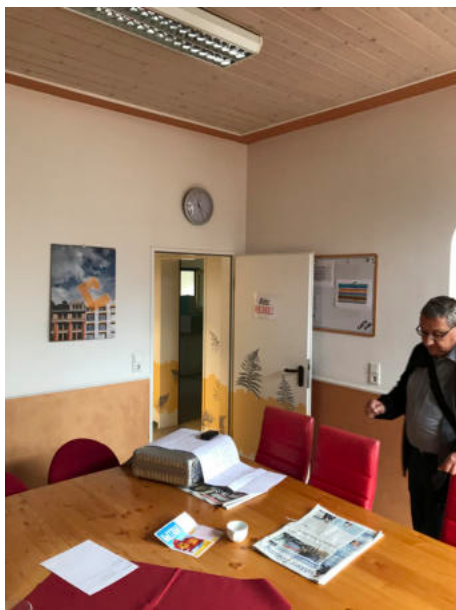
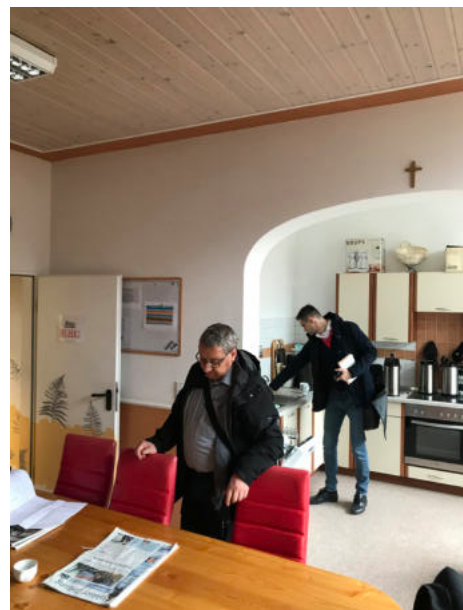
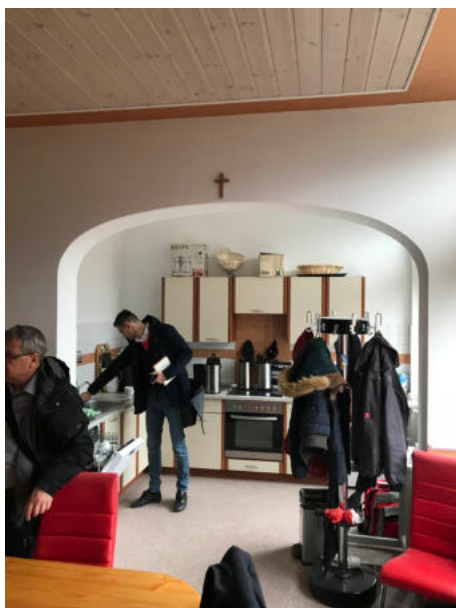
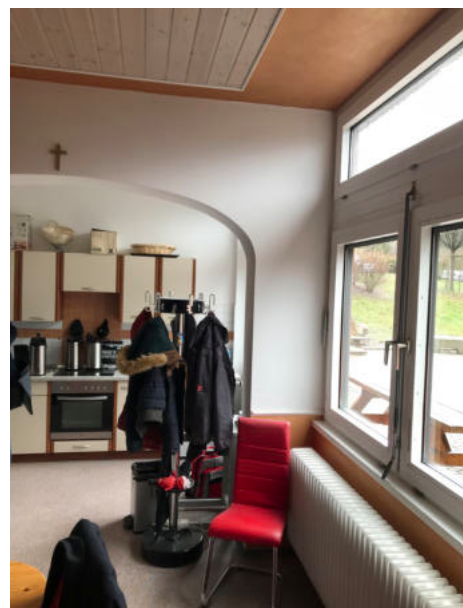
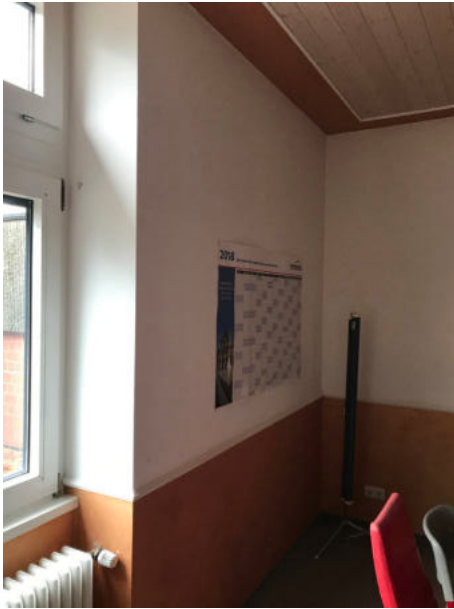
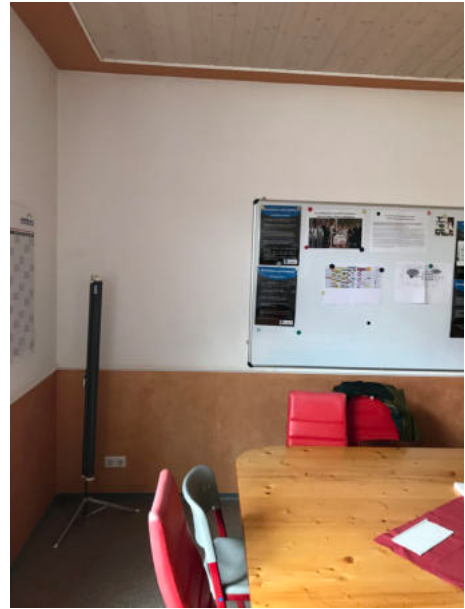
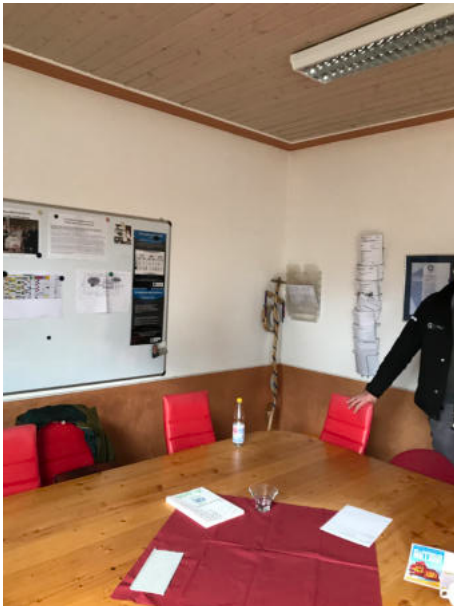
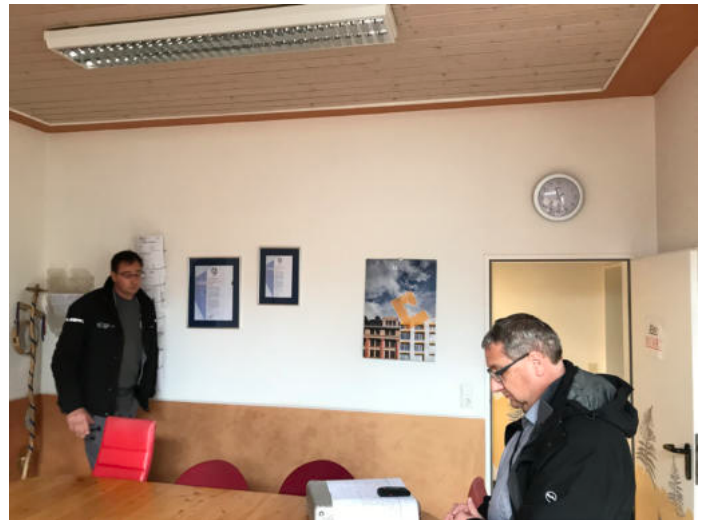
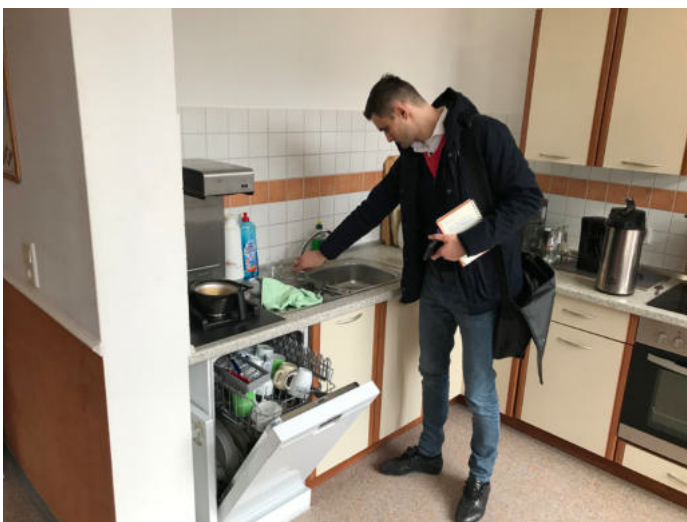
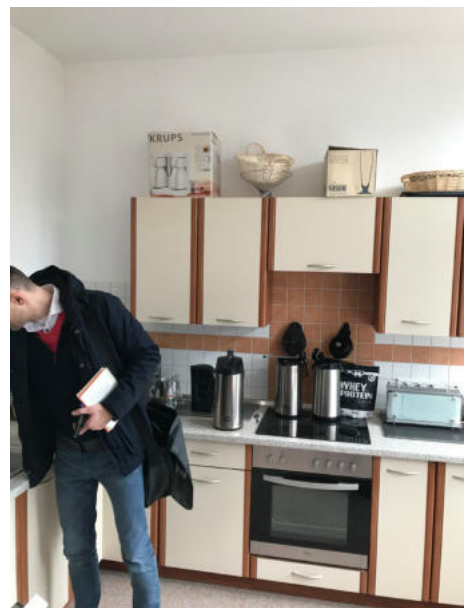
An den Frühstücksraum ist eine Teeküche angegliedert. Die Anbindung erfolgt mit einem Umbau, der mit einem Durchbruch als Chorbogen realisiert wurde. Die Wände sind geputzt und gestrichen. Im Bereich der Teeküche gibt es einen Fliesenspiegel. Der Fußboden ist als PVC-/ Vinylbelag umgesetzt worden. In der Teeküche wurde eine glatte Gipskartondecke und eine geputzte Decke hergestellt. Im Besprechungsraum ist in Teilbereichen eine Holzdecke abgehängt. Sichtbare Mängel sind lediglich im Bereich der Fenster zu verzeichnen. Wie bei allen anderen Fenstern im EG sind auch hier die weiß gestrichenen Wetterschenkel der Innenseiten aufgerissen und die Farbe abgeplatzt.

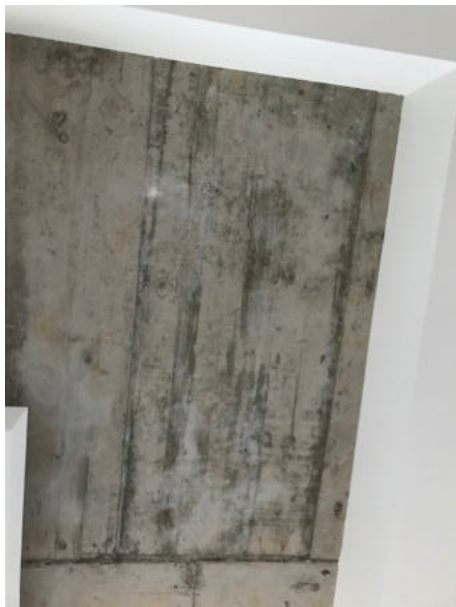
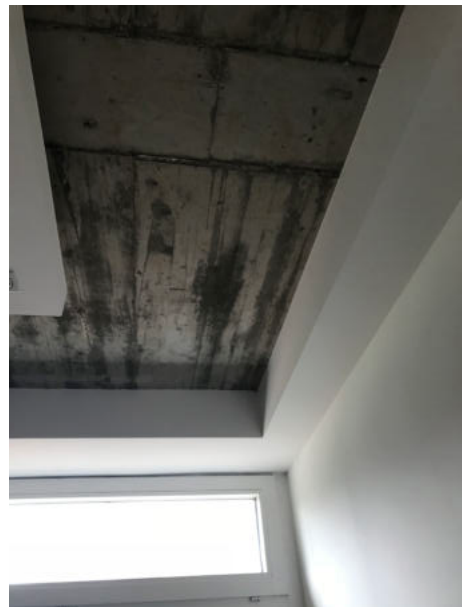
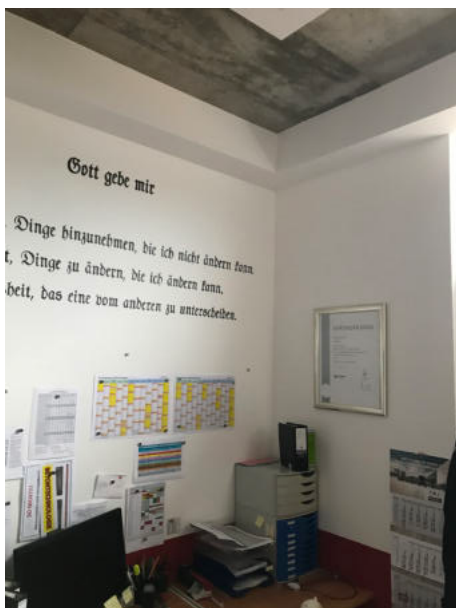
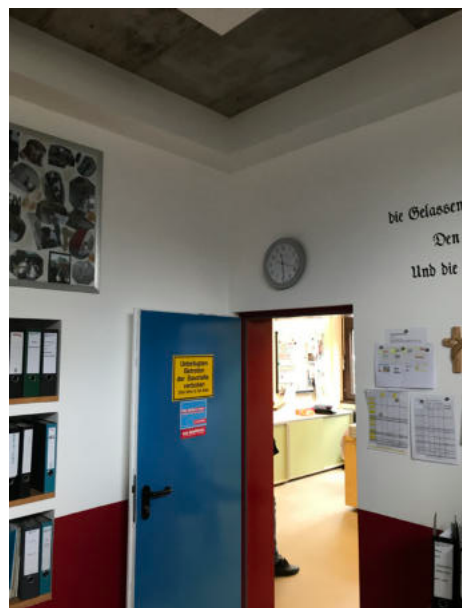
Der Boden ist mit PVC ausgelegt. Die Wände sind geputzt und gestrichen. Der Deckenbereich ist als Sichtbetondecke mit einem GK-Segel mit Beleuchtung ausgeführt. Der Fensterbereich - Wetterschenkel ist intakt. Vor dem Fenster ist teilweise ein Holzschutzwand verbaut.

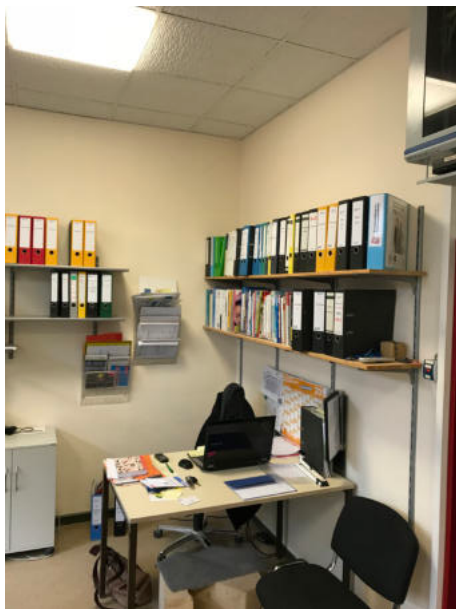
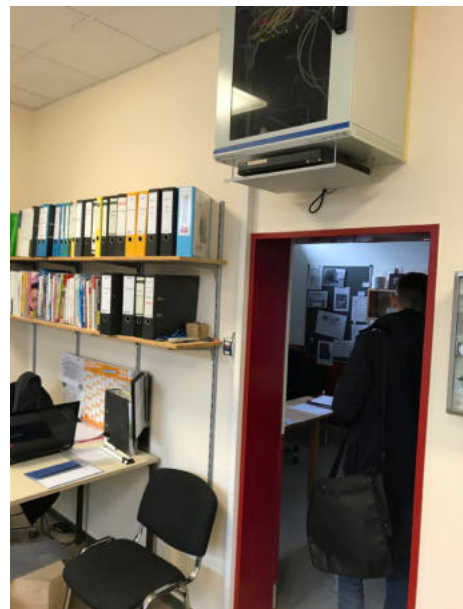
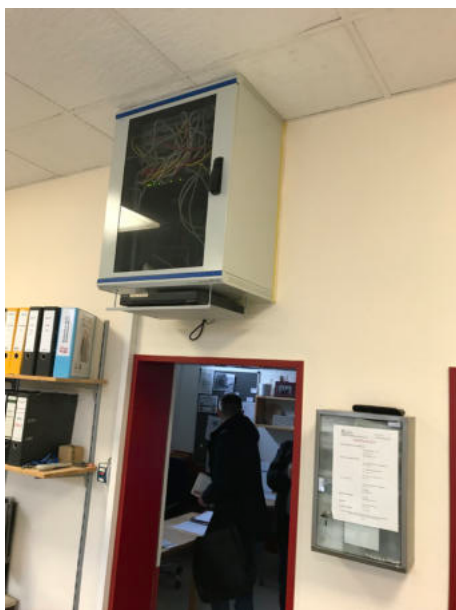
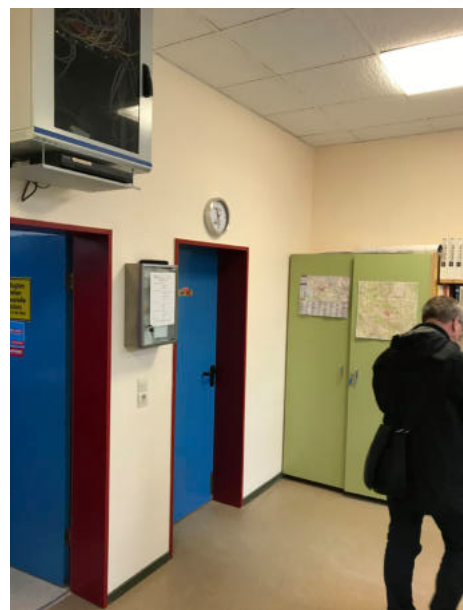
Die Mineralfaser-Rasterdecke des Sekretariats wurde nachträglich gestrichen. (62,5 x 62,5 cm ziemlich grobe Struktur). Die Wände sind mit Raufaser tapeziert und gestrichen, die Türen aus Stahlzarge und Holztürblatt sind wie im gesamten EG ausgeführt. Die Holz-Alufenster aus dem Jahr 1979 sind in Takt, weil sie nicht in weiß gestrichen wurden. Darüber hinaus gibt es hier keine sichtbaren Mängel im Raum, außer den üblichen Gebrauchspuren.

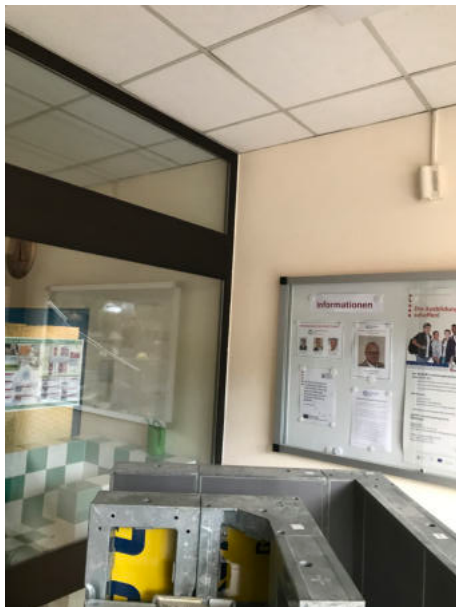
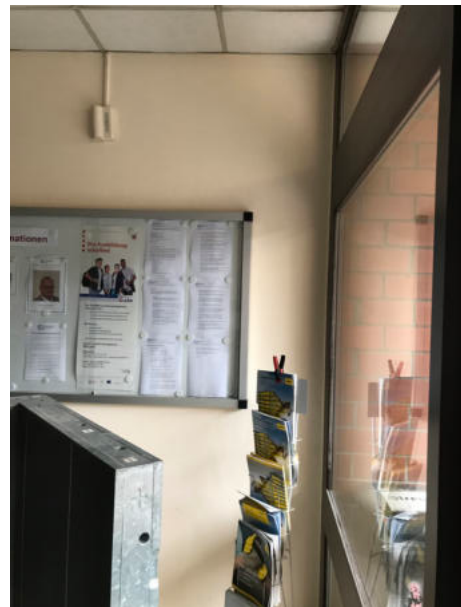
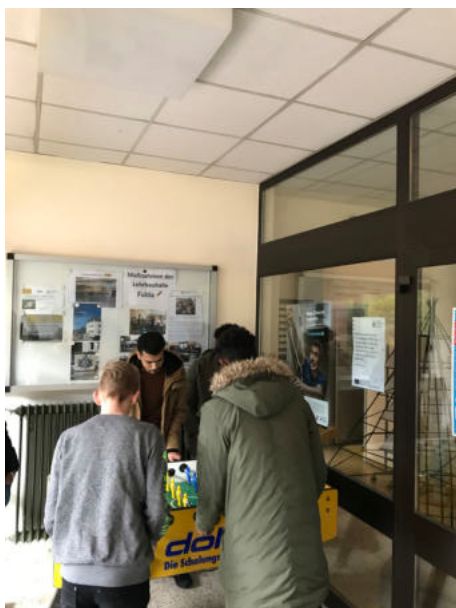
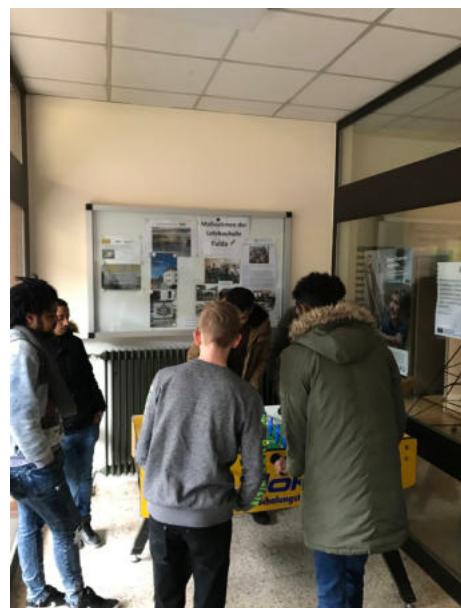
Im Windfang wurde ein Kunststeinboden mit einer Sauberlau verlegt. Die Wände sind geputzt und gestrichen. Die Decken sind mit Mineralfaserdecken 62,5 x 62,5, OWA Sternbild 3 mit sichtbarer Konstruktion ausgeführt.

Die zwei längeren Seiten des Windfangs sind als eloxierte Glaselemente mit je einer zweiflügeligen Tür, mit Doppelverglasung hergestellt

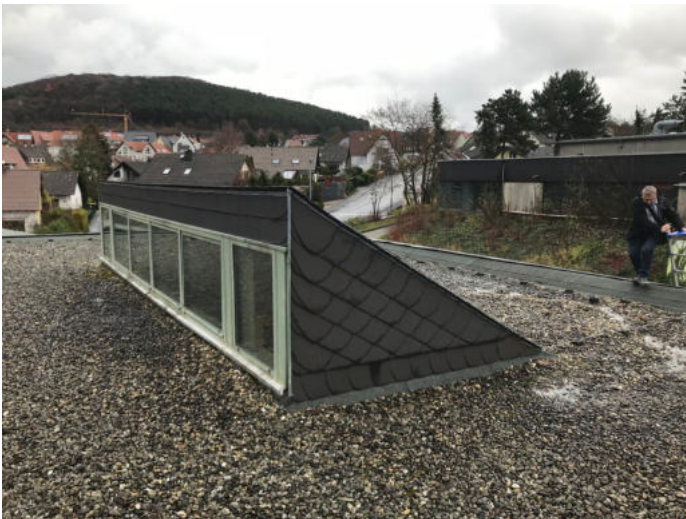
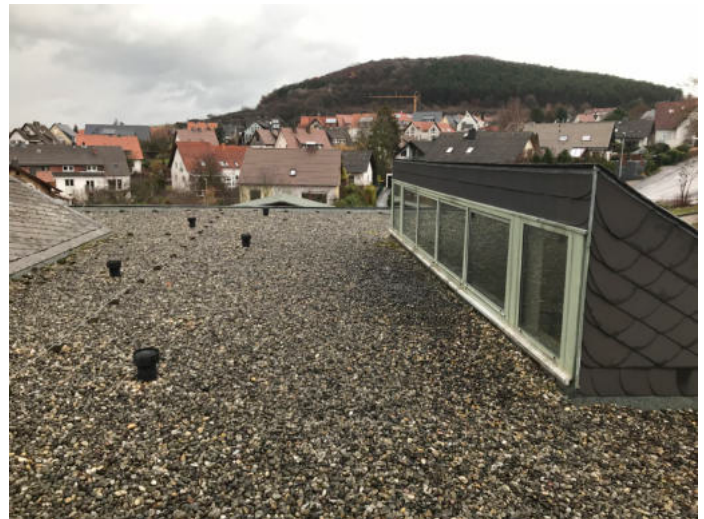
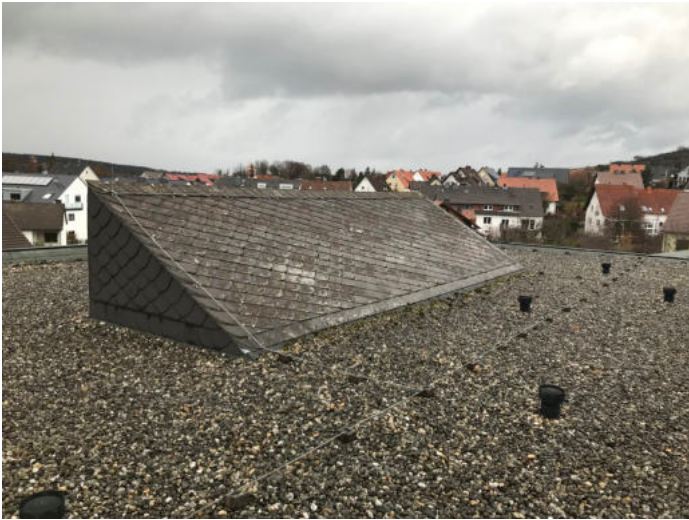
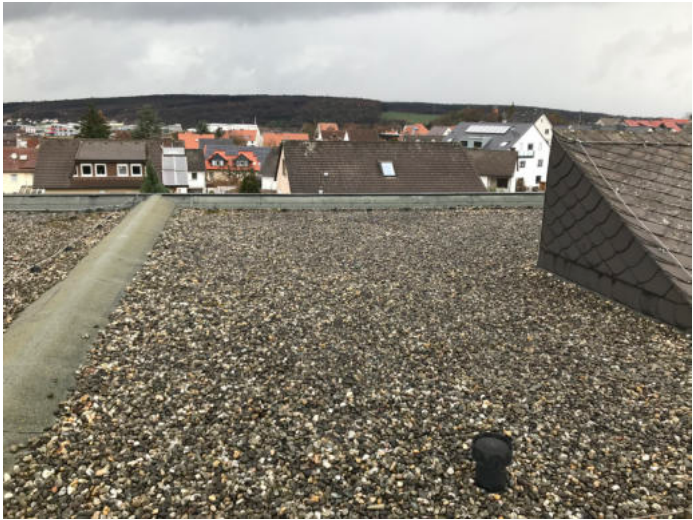
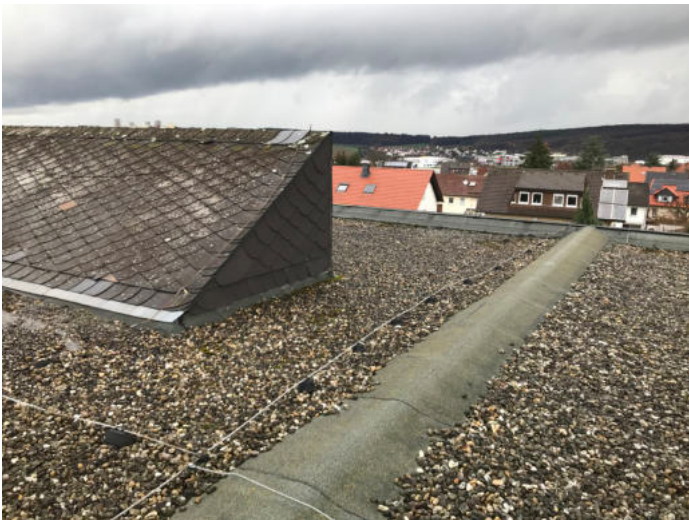
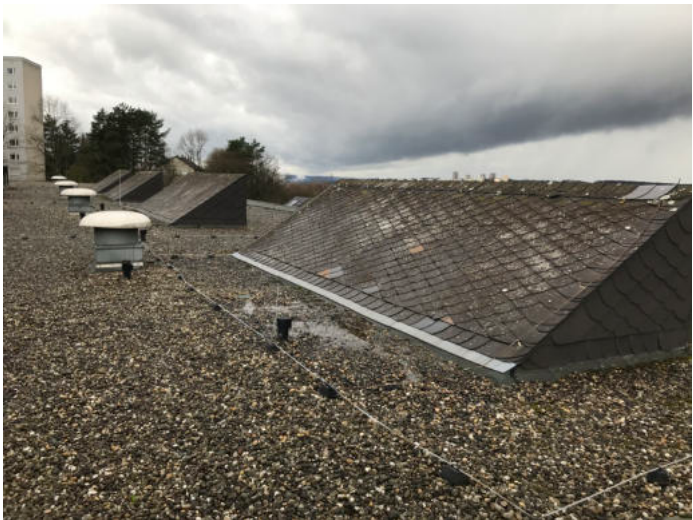
Im Anschluss an die Begehung der Räume wurde die Begehung der Dachflächen durchgeführt. Erster Bereich ist die Dachfläche der Hallen. In der Dachfläche ist der Anbaubereich in Form der alten Attika-Dachkante sichtbar. Weiter hin sind die Lichtkuppelaufbauten mit asbesthaltigen Faserzementplatten verkleidet. Die Fenster sind 4-seitig mit Blech eingefasst. Weiterhin sind die Ablüfter auf dem Dach verbaut und in die Bitumendachabdichtung eingebunden. Auf den bekiesten Dachflächen wurde der Blitzschutz mit Blitzschutzsteinen auf dem Dach verlegt. Der Kies ist in Teilen mit Moos durchzogen, besonders stark wird dies in den Schattenbereichen der Gauben deutlich. Der Dachaufbau des Zwischendaches und der Verwaltungsbaus ist in gleichem System erstellt. In diesen Flächen sind statt Dachaufbauten zur Belichtung, Lichtkuppeln eingebaut worden. Außer den Lichtkuppeln durchdringt die Dachfläche der Verwaltung ein Kamin und ein Dachlüfter. Die Dachfläche der Verwaltung ist mit Bitumenschweißbahn abgedichtet und bekiest. Die Dachfläche ist im Gefälle als Sattelgefälle ausgeführt, Hochpunkt in der Mittelachse. An den Traufseiten und den Längsseiten sind Dacheinläufe positioniert. Die letzte, zu begehende Dachfläche ist der Bereich der Abstellräume der Hallen. Auf dieser Fläche sind die Lichtkuppeln der Meisterbüros aufgebaut. Eine Kuppel ist zerstört, die äußere Schale ist zerbrochen. An der Stelle dringt Wasser in die Dachfläche ein.
