**Gutachten zu den Ergebnissen der
orientierenden Bauschadstofferhebung
- Jugendzentrum,
Wetterweg 7, 59229 Ahlen -**

Projekt-Nr.: 00031GB26

Auftraggeber: Stadt Ahlen
Ostberg 4
59229 Ahlen

Münster, 18.05.2026

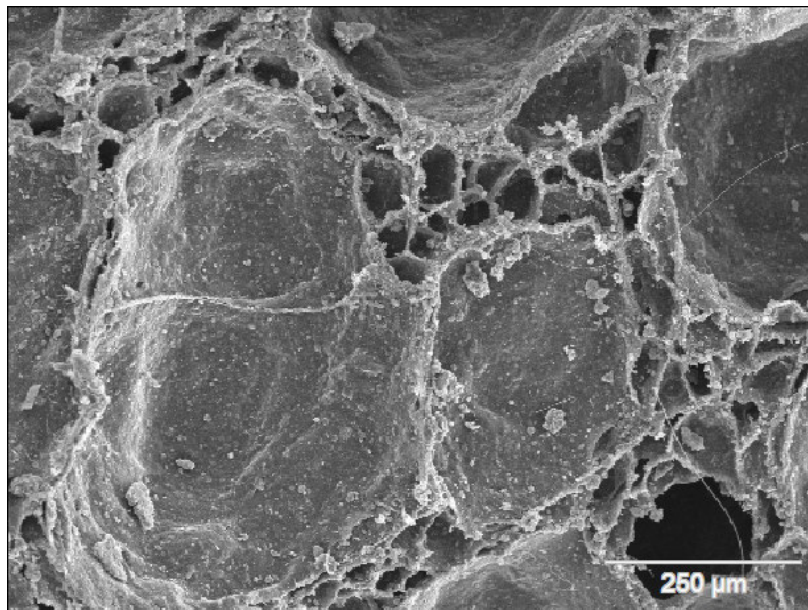
Abb. 1: ACB 191287BS26

(b) *Stoffbestand:*
Kunststoff ohne Fasern (Abb. 1)

⇒ **keine Asbestfasern, keine KMF nachweisbar (Gehalt < NWG)**

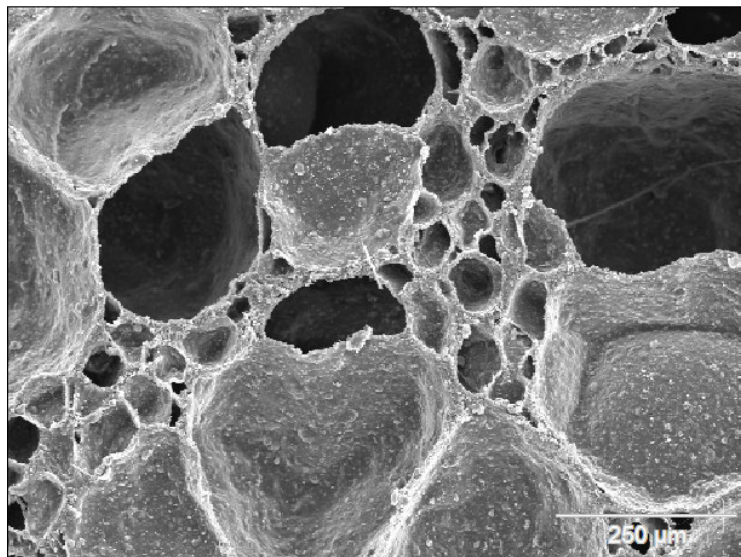
Abb. 2: ACB 191293BS26

- (a) *makroskopische Beschreibung:*
schwarzer Schaumstoff
- (b) *Stoffbestand:*
Kunststoff ohne Fasern (Abb. 2)

⇒ **keine Asbestfasern, keine KMF nachweisbar (Gehalt < NWG)**

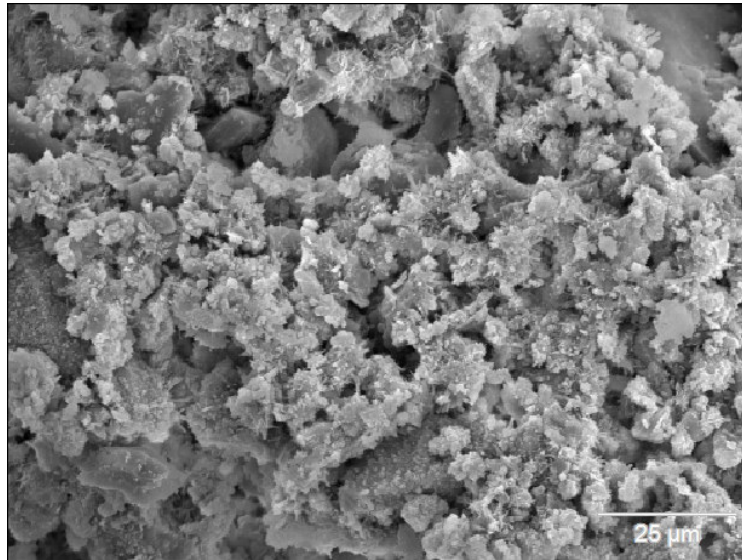
Abb. 3: ACB 191296BS26

- (a) *makroskopische Beschreibung:*
weiße Fliese mit Baustoff (Fliesenkleber)
- (b) *Stoffbestand:*
Baustoff ohne Fasern, Fliese - Keramik (Abb. 3)

⇒ **keine Asbestfasern, keine KMF nachweisbar (Gehalt < NWG)**

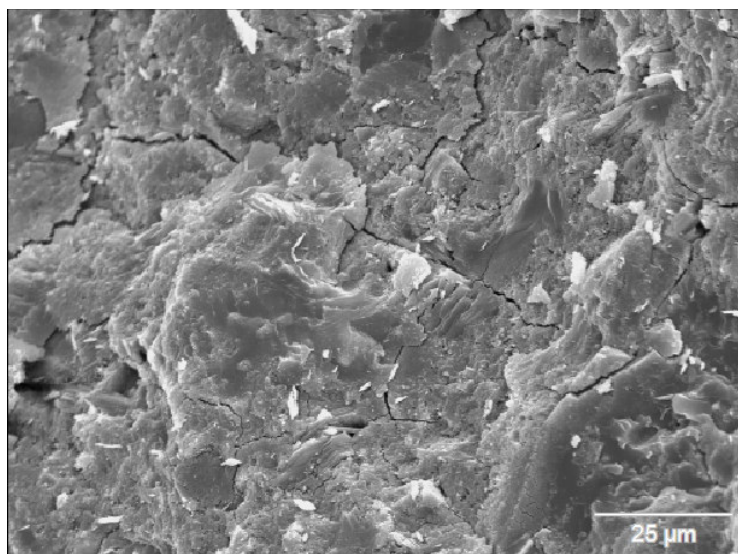
Abb. 4: ACB 191306BS26

(b) *Stoffbestand:*
Baustoff ohne Faser, Fliese - Keramik (Abb. 4)

⇒ **keine Asbestfasern, keine KMF nachweisbar (Gehalt < NWG)**

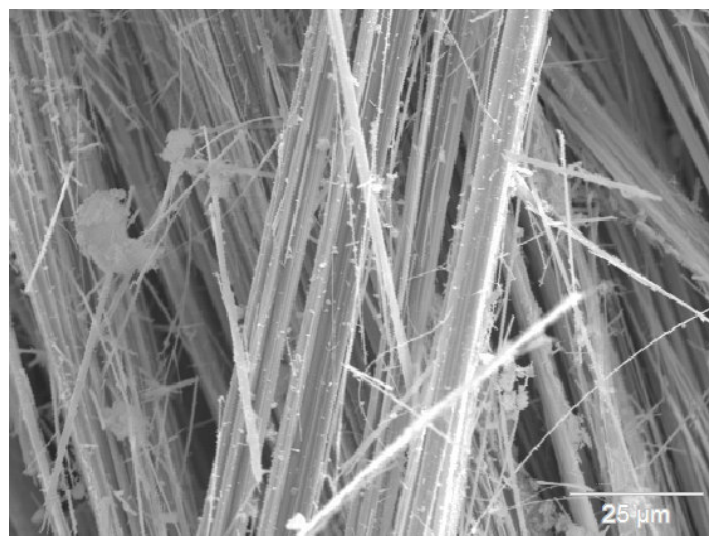
Amphibol - Faserbündel

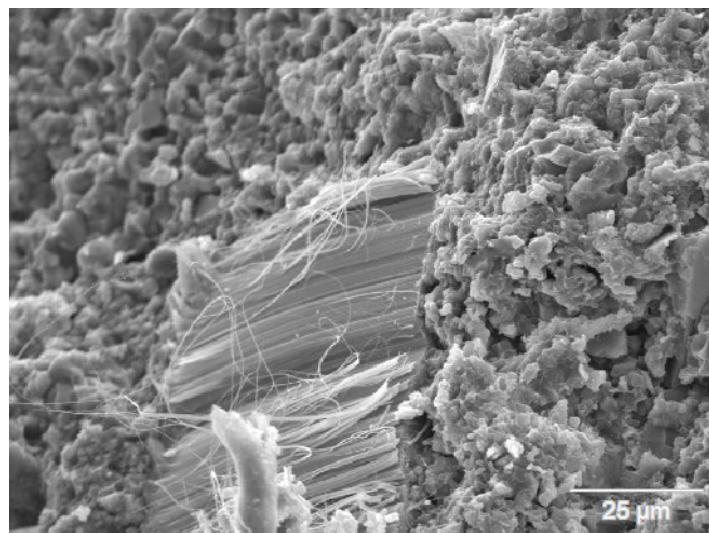
Chrysotil - Faserbündel
