Bericht über die Schadstoffuntersuchung (Schadstoffkataster) – 2. Fortschreibung

**Geschwister-Scholl-Gymnasium, Hoff-
mann-von-Fallersleben-Straße 28 in
58300 Wetter (Ruhr)**

Auftraggeber:	Stadt Wetter (Ruhr) Der Bürgermeister Fachdienst 2/4 Hochbau Kaiserstraße 70 58300 Wetter (Ruhr)
Erstellt durch:	Ingenieurbüro Dr. Stefan Henning GmbH Planetenfeldstraße 103 44379 Dortmund
Projektleiter:	Dr. Ing. Stefan Henning
Projektbeteiligte:	Dipl.-Ing. Wilfried Räther, Thomas Götze, Mirzet Efendic, Thorsten Niggemann, Christopher Neubauer, Frank Vormelker
Projekt-Nr.:	230116
Datenaufnahme:	31. Juli, 03./04. August u. 23. November 2023, 27. Januar u. 03. Februar 2024 sowie 24. November 2025
Seiten:	44
Stand:	18.12.2025

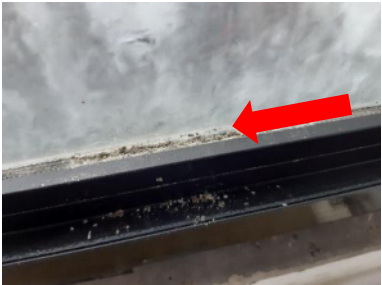
Proben-Nr.	Gebäude, Etage, Raum	Einbausituation	Produkt	Befund	Foto
230116-MA-1	EG, Niveau 2, Raum 101	Glasanschlussfuge von Fenster	Kitt	Chrysotilasbest nachgewiesen

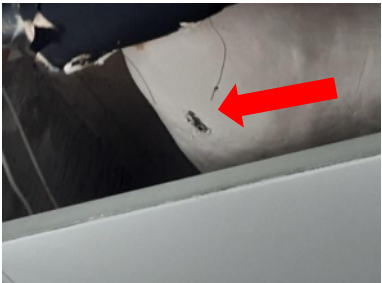
230116-MA-2	EG, Niveau 2, Raum 101	Rohrummantelung	Gipsmantel	Asbest nicht nachgewiesen

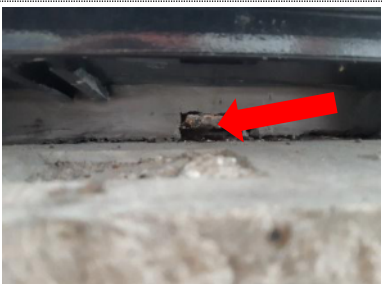
230116-MA-3	EG, Niveau 2, Raum 101	Anschluss, Fensterrahmen zur Betonbrüstungselement	dauerelastische Fugendichtmasse	PCB ges.: 2,45 mg/kg

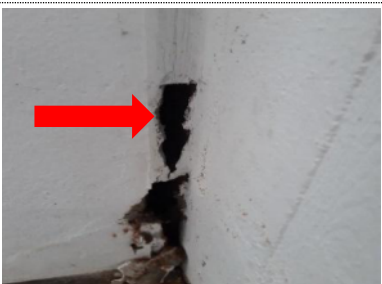
230116-MA-4	EG, Niveau 2, Raum 101	Anschluss Betonbrüstungselement zur Betonwand	dauerelastische Fugendichtmasse	PCB ges.: 97,60 mg/kg

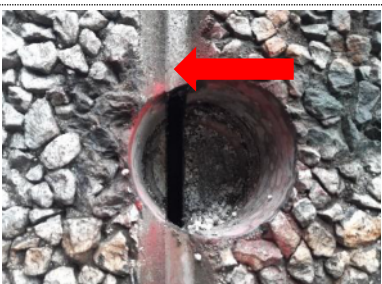
230116-MA-5	UG, Niveau 2, Außenbereich vor WC 2	Anschluss Betonbrüstung zur Betonbrüstung, außen von KB-10	dauerelastische Fugendichtmasse	PCB ges.: nicht berechenbar

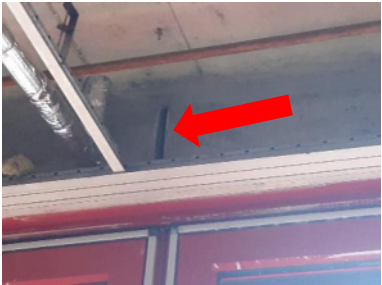
Proben-Nr.	Gebäude, Etage, Raum	Einbausituation	Produkt	Befund	Foto
230116-MA-6	EG, Niveau 1, Raum E16	Anschluss Betonbrüstung zur Betonbrüstung, innen	dauerelastische Fugendichtmasse	PCB ges.: 7.095,00 mg/kg

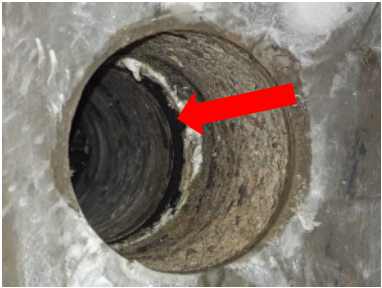
230116-MA-7 von KB-11	EG, Niveau 1, Materiallager	Boden	Abdichtung	Asbest nicht nachgewiesen

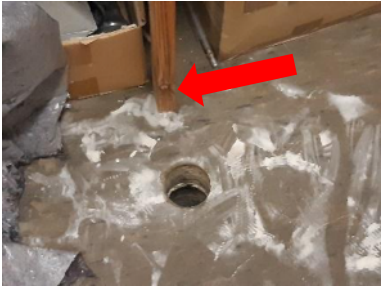
230116-MA-8 von KB-11				Benzo[a]pyren: 0,07 mg/kg Σ PAK (EPA): 0,44 mg/kg	
230116-MA-9 von KB-11	EG, Niveau 1, Materiallager	Boden	PVC-Bodenbelag	Asbest nicht nachgewiesen KMF nachgewiesen (enthält keine WHO-Fasern)

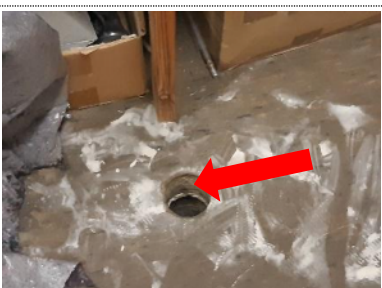
230116-MA-10 von KB-11				PCB ges.: 2,40 mg/kg	
230116-MA-11 von KB-11	EG, Niveau 1, Materiallager	Boden	Kleber von PVC-Boden	Asbest nicht nachgewiesen

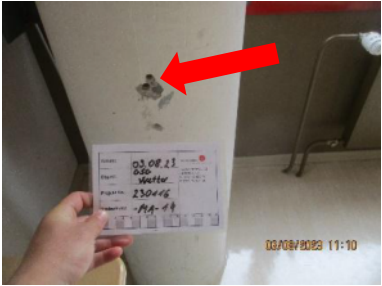
<p>Foto 5.9: asbesthaltiger Feinputz auf Betonsäule, OG, Niveau 2, Räume 319, 320</p>	<p>asbesthaltiger Feinputz (fest gebundenes Asbestprodukt)</p> <p>In dem Gebäude wurde in einer Mischprobe der Feinputze auf Betonsäulen im OG, Niveau 2 (Räume 319, 320) asbesthaltiger Feinputz identifiziert. Analytisch wurde Chrysotilasbest festgestellt. Die Asbestfasern sind fest gebunden.</p> <p>Da ein zerstörungsfreier Ausbau dieser Fundstellen nicht möglich ist, finden die Schutzmaßnahmen gemäß TRGS 519, Pkt. 14 für schwach gebundenen Asbest ihre Anwendung. Bei allen Eingriffen (Abbruch-, Sanierungs- oder Instandhaltungsarbeiten (ASI-Arbeiten)) ist die Asbesthaltigkeit zu beachten, es sind entsprechende Arbeitsschutzmaßnahmen zu ergreifen. Die Vorgaben der Gefahrstoffverordnung sowie der TRGS 519 sind zu beachten.</p> <p>Der Ausbau der Materialien darf ausschließlich von fachkundigem Personal durchgeführt werden. Die Asbestabfälle sind als gefährlicher Abfall ordnungsgemäß zu entsorgen.</p>

Proben-Nr.	Gebäude, Etage, Raum	Einbausituation	Produkt	Befund	Foto
230116-MA-13	OG, Niveau 2, Räume 316, 318	Brüstung	Feinputz, (Mischprobe aus 4 Stellen)	Asbest nicht nachgewiesen	 
230116-MA-14	OG, Niveau 2, Räume 319, 320	Betonsäule	Feinputz, (Mischprobe aus 4 Stellen)	Chrysotilasbest nachgewiesen

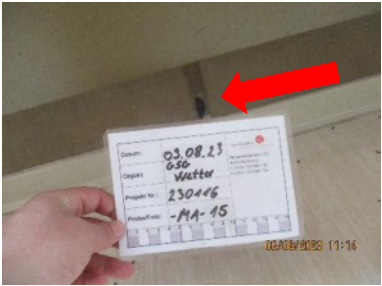
230116-MA-15	OG, Niveau 2, Raum 316	Bauteilfuge zwischen den Betonfertigteilen	dauerelastische Fugendichtmasse	PCB ges.: nicht berechenbar

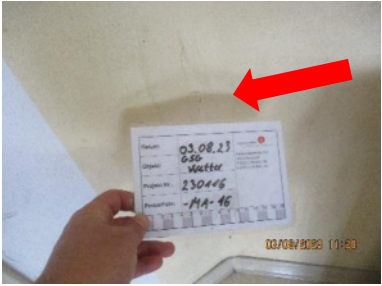
230116-MA-16	OG, Niveau 2, Räume 316, 317	Leichtbauwand	Spachtelmasse (Mischprobe aus 4 Stellen)	Chrysotilasbest nachgewiesen

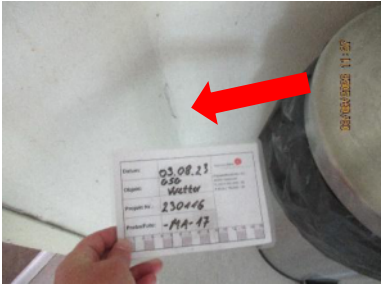
230116-MA-17	OG, Niveau 2, Räume 319, 320	Leichtbauwand	Spachtelmasse (Mischprobe aus 4 Stellen)	Asbest nicht nachgewiesen

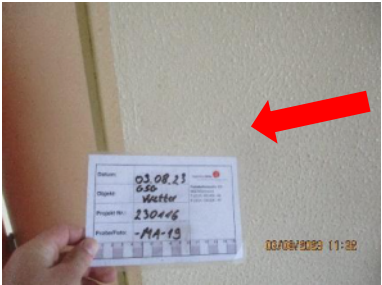
Proben-Nr.	Gebäude, Etage, Raum	Einbausituation	Produkt	Befund	Foto
230116-MA-18	OG, Niveau 2, Raum 319	Bauteilfuge zwischen den Betonfertigteilen	dauerelastische Fugendichtmasse	PCB ges.: nicht berechenbar	 
230116-MA-19	OG, Niveau 2, Flur vor Raum 317	Leichtbauwand	Glanzanstrich	PCB ges.: 1,25 mg/kg

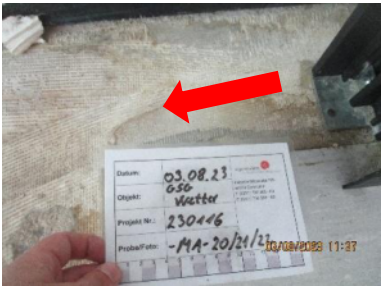
230116-MA-20	OG, Niveau 2, Raum 319	Boden	Ausgleichsmasse	Asbest nicht nachgewiesen

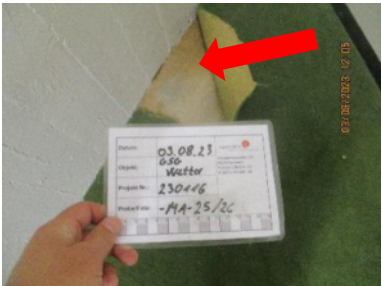
Proben-Nr.	Gebäude, Etage, Raum	Einbausituation	Produkt	Befund	Foto
230116-MA-25	OG, Niveau 2, Raum 325	alter Teppichboden	Kleber	Asbest nicht nachgewiesen

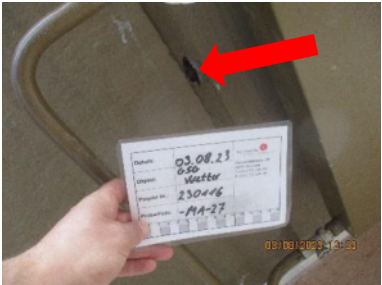
230116-MA-26				PCB ges.: nicht berechenbar	
230116-MA-27	OG, Niveau 2, Raum 303	Bauteilfuge zwischen den Betonfertigteilen	dauerelastische Fugendichtmasse	PCB ges.: nicht berechenbar

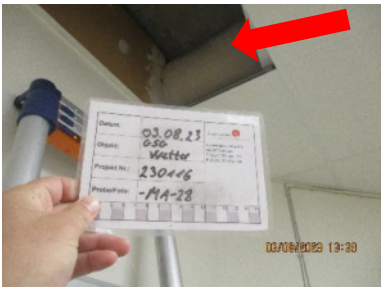
230116-MA-28	OG, Niveau 2, Raum 301	Rohrummante-lung	Gipsmantel (Mischprobe von 3 Stellen)	Asbest nicht nachgewiesen

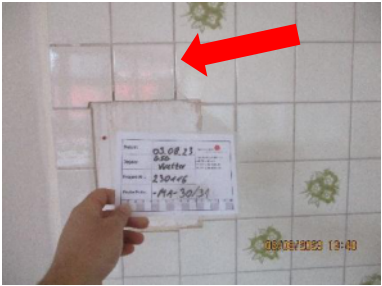
230116-MA-30	OG, Niveau 2, Raum 306	Fliesenspiegel	Fugenfüller	Asbest nicht nachgewiesen

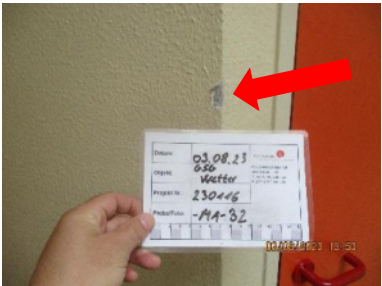
Proben-Nr.	Gebäude, Etage, Raum	Einbausituation	Produkt	Befund	Foto
230116-MA-32	OG, Niveau 2, Flur	Leichtbauwand	Spachtelmasse (Mischprobe aus 4 Stellen)	Asbest nicht nachgewiesen

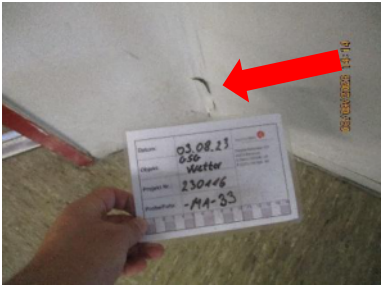
230116-MA-33	OG, Niveau 1, Räume 233, 234, 235, 229	Leichtbauwand	Spachtelmasse (Mischprobe aus 4 Stellen)	Asbest nicht nachgewiesen

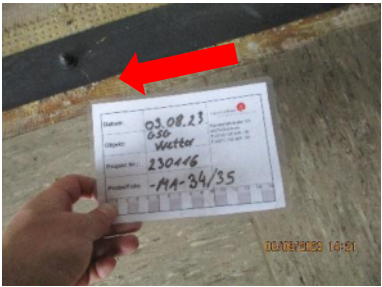
230116-MA-34	OG, Niveau 1, Raum 229	Boden	oberer Kleber, dunkelgelb	Asbest nicht nachgewiesen

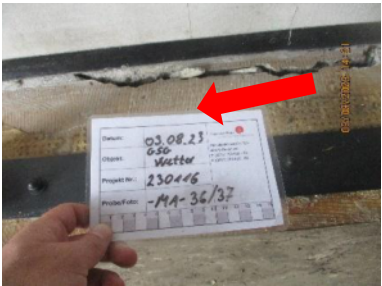
230116-MA-35				PCB ges.: nicht berechenbar	
230116-MA-36	OG, Niveau 1, Raum 229	Boden	unterer Kleber, hellgelb	Asbest nicht nachgewiesen

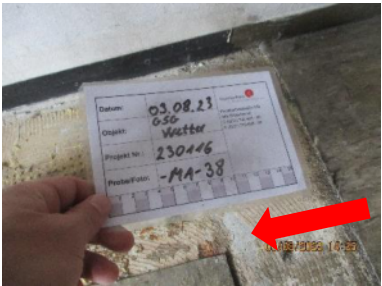
230116-MA-37				PCB ges.: nicht berechenbar	
230116-MA-38	OG, Niveau 1, Raum 229	Boden	Ausgleichsmasse	Asbest nicht nachgewiesen

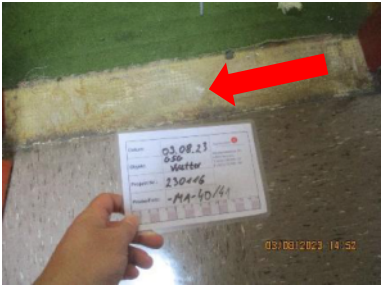
230116-MA-40	OG, Niveau 1, Raum 225	alter Teppichboden	Kleber	Asbest nicht nachgewiesen KMF nachgewiesen (enthält WHO-Fasern)

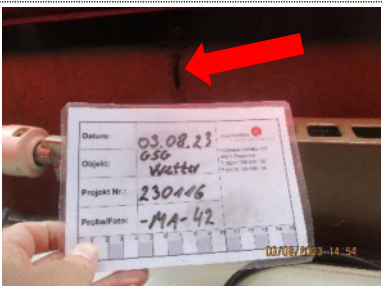
230116-MA-41				PCB ges.: nicht berechenbar	
230116-MA-42	OG, Niveau 1, Raum 226	Bauteilfuge zwischen den Betonfertigteilen	dauerelastische Fugendichtmasse	PCB ges.: 2,05 mg/kg

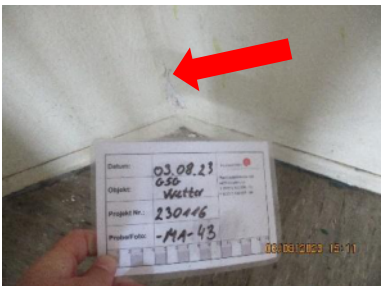
230116-MA-43	OG, Niveau 1, Räume 222, 221, 220, 229	Leichtbauwand	Spachtelmasse (Mischprobe aus 4 Stellen)	Asbest nicht nachgewiesen

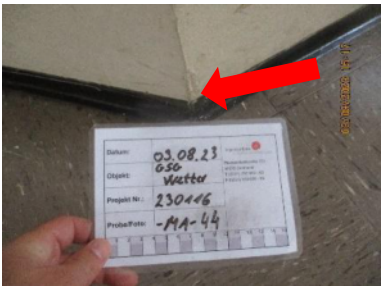
230116-MA-44	OG, Niveau 1, Flur	Leichtbauwand	Spachtelmasse (Mischprobe aus 4 Stellen)	Asbest nicht nachgewiesen

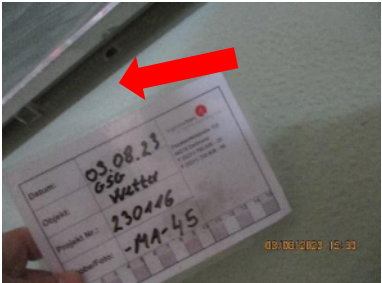
Proben-Nr.	Gebäude, Etage, Raum	Einbausituation	Produkt	Befund	Foto
230116-MA-45	OG, Niveau 1, Räume 218, 216, 216a, 214	Massivwand	Putz (Mischprobe aus 4 Stellen)	Asbest nicht nachgewiesen KMF nachgewiesen (enthält WHO-Fasern)

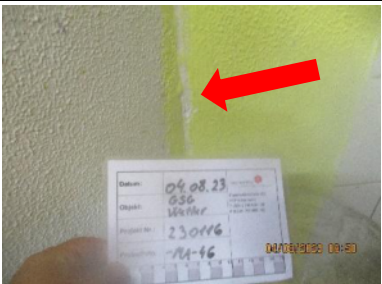
Proben-Nr.	Gebäude, Etage, Raum	Einbausituation	Produkt	Befund	Foto
230116-MA-46	OG, Niveau 1, Räume 218, 219, 217, 215	Leichtbauwand	Spachtelmasse (Mischprobe aus 4 Stellen)	Asbest nicht nachgewiesen

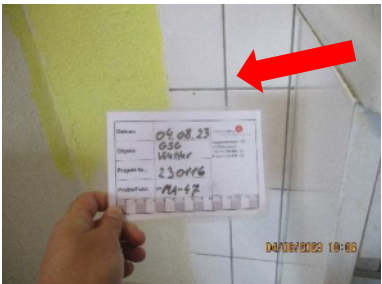
230116-MA-47	OG, Niveau 1, Raum 218	Fliesenspiegel	Fugenfüller	Asbest nicht nachgewiesen

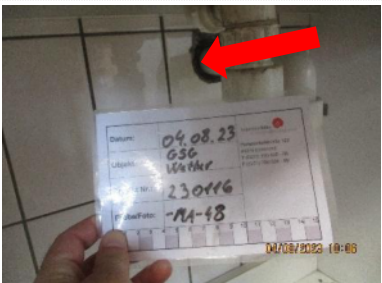
230116-MA-48	OG, Niveau 1, Raum 218	Fliesenspiegel	Kleber	Asbest nicht nachgewiesen

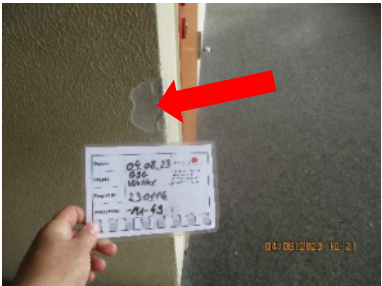
Proben-Nr.	Gebäude, Etage, Raum	Einbausituation	Produkt	Befund	Foto
230116-MA-49	OG, Niveau 1, Flur	Leichtbauwand	Spachtelmasse (Mischprobe aus 4 Stellen)	Chrysotilasbest nachgewiesen

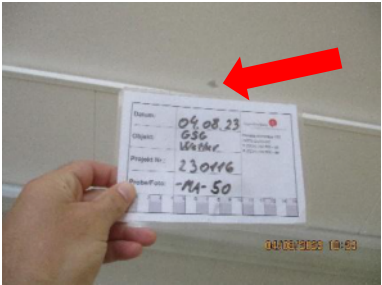
230116-MA-50	OG, Niveau 1, Räume 208, 209	Decke	Feinputz (Mischprobe aus 4 Stellen)	Asbest nicht nachgewiesen

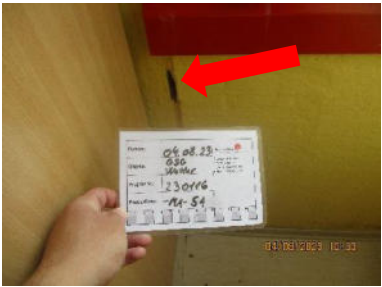
230116-MA-51	OG, Niveau 1, Raum 204	Bauteilfuge zwischen den Betonfertigteilen	dauerelastische Fugendichtmasse	PCB ges.: 8,60 mg/kg

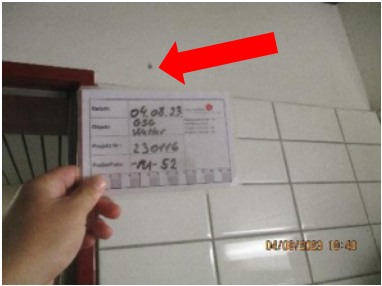
230116-MA-52	EG, Niveau 2, WC-Lehrer 129	Massivwand	Putz (Mischprobe aus 4 Stellen)	Asbest nicht nachgewiesen

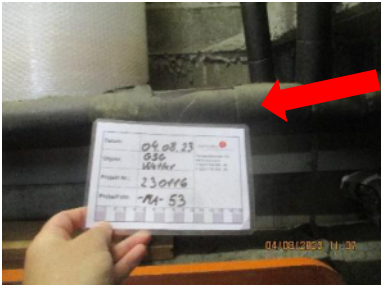
230116-MA-53	UG, Niveau 2, Kellerzugang über das TH	Rohrleitung klein mit KMF und Pappe	schwarze Pappe	Asbest nicht nachgewiesen

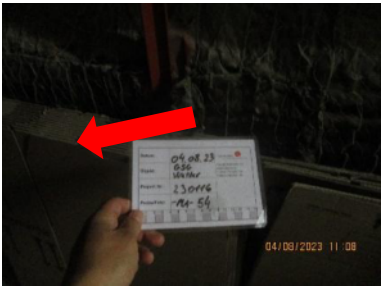
Proben-Nr.	Gebäude, Etage, Raum	Einbausituation	Produkt	Befund	Foto
230116-MA-54	UG, Niveau 2, Kellerzugang über das TH	Rohrleitung groß mit KMF und Pappe	schwarze Pappe	Asbest nicht nachgewiesen

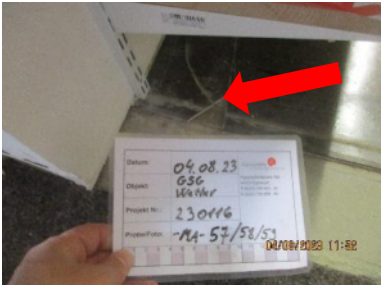
230116-MA-57	EG, Niveau 2, Raum 102	PVC-Boden	Bodenbelag	PCB ges.: 3,50 mg/kg

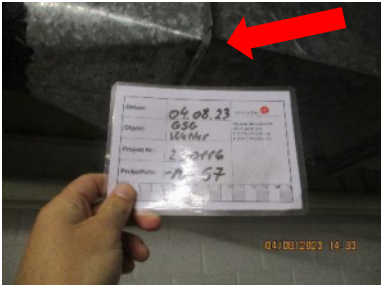
230116-MA-67	UG, Niveau 1, Flur	Lüftungskanal	Flanschdichtung	Asbest nicht nachgewiesen KMF nachgewiesen (enthält keine WHO-Fasern)

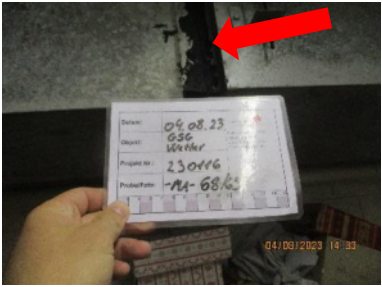
230116-MA-68	UG, Niveau 1, Raum U 27A	Lüftungskanal	schwarze Dichtmasse	Chrysotilasbest nachgewiesen

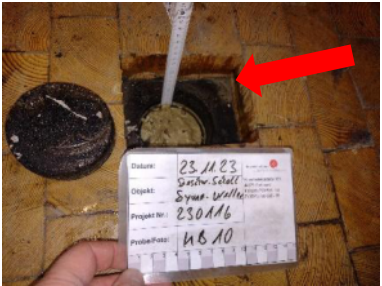
230116-MA-91				Benzo[a]pyren: < 0,25 mg/kg Σ PAK (EPA): 0,28 mg/kg	
230116-MA-92			Styropor	Hexabromcyclo-dodecan (HBCD): 4.160 mg/kg	
230116-MA-93	UG, Niveau 1, Raum U01	Boden (von KB-10.1)	Abdichtung	Asbest nicht nachgewiesen

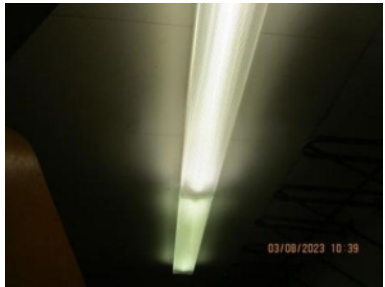
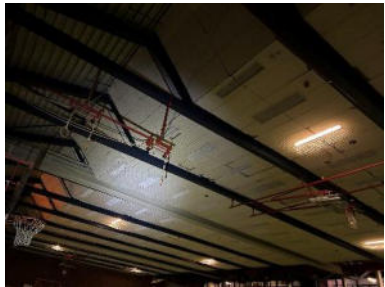
Proben-Nr.	Gebäude, Etage, Raum	Einbausituation	Produkt	Befund	Foto
ohne Be- probung	im Gebäude verteilt, Sport-halle	Deckenleuch- ten	Tränkmittel in Kleinkonden- satoren	PCB-haltige Kondensatoren (visuelle Einstu- fung)

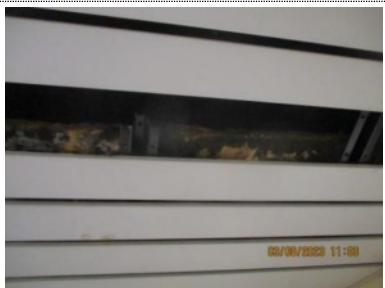
ohne Be- probung	im Gebäude verteilt, Sport-halle, Flur	auf Abhangde- cken	Dämmauf- lage aus Künstlichen Mineralfasern alter Bauart	Kat. 1B (krebs- erzeugend) aufgrund des Baujahres vor 1996 (visuelle Einstufung)

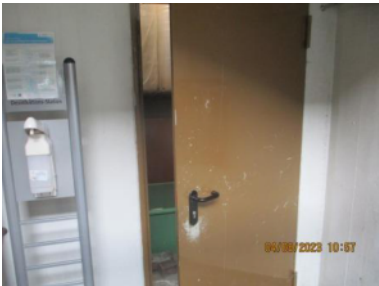
Proben-Nr.	Gebäude, Etage, Raum	Einbausituation	Produkt	Befund	Foto
ohne Be- probung	im Gebäude verteilt	Türen	Holz	A III-Holz (visu- elle Einstufung)

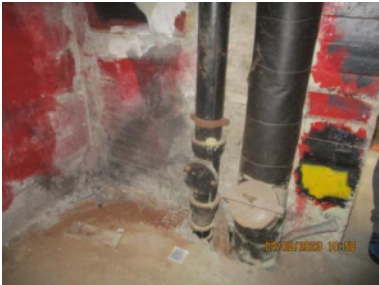
ohne Be- probung	verteilt im Ge- bäude, Sport- halle, vor Raum SP51	Rohrleitungen	möglicher- weise PAK- haltiger An- strich	PAK-haltiger Schwarzanstrich (visuelle Einstu- fung)

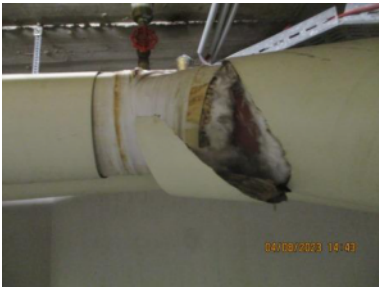
ohne Be- probung	im Gebäude verteilt	Rohrleitungen	Isolierung aus Künstli- chen Mineral- fasern alter Bauart	Kat. 1B (krebs- erzeugend) aufgrund des Baujahres vor 1996 (visuelle Einstufung)

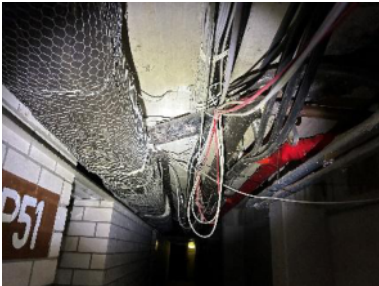
ohne Be- probung	Sporthalle, Flur vor Raum SP51	über Abhang- decke aus Alu- minium- Tra- pezblech	Rohrleitungs- isolierung mit Pappe und Hasendraht ummantelt	Kat. 1B (krebs- erzeugend) aufgrund des Baujahres vor 1996 (visuelle Einstufung)

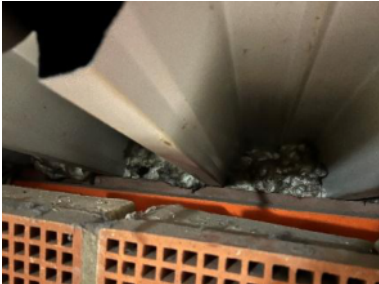
ohne Be- probung	Sporthalle, Ein- gangsbereich, Tribüne	Anschluss Dach an Au- ßenmauerwerk	Stopfmasse aus Künstli- chen Mineral- fasern alter Bauart	Kat. 1B (krebs- erzeugend) aufgrund des Baujahres vor 1996 (visuelle Einstufung)

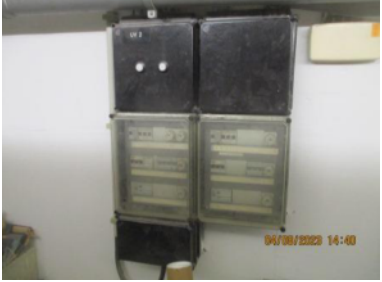
Proben-Nr.	Gebäude, Etage, Raum	Einbausituation	Produkt	Befund	Foto
ohne Be- probung	verteilt im Ge- bäude	Sicherungskas- ten	asbesthaltige Pappen in den Siche- rungen	schwach gebun- denes Asbest- produkt (visuelle Einstufung)

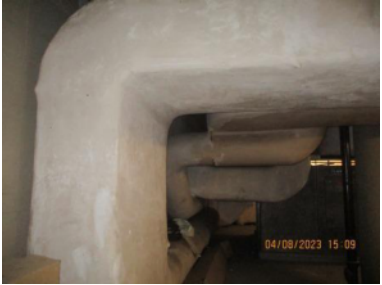
<p>Toshirohr aus Faserzement (fest gebundenes Asbestprodukt)</p> <p>Im Keller des Gebäudes wurde ein asbesthaltiges Toshirohr identifiziert. Die Asbestfasern sind fest gebunden. Die Einstufung erfolgte visuell.</p> <p>Bei allen Eingriffen (Abbruch-, Sanierungs- oder Instandhaltungsarbeiten (ASI-Arbeiten)) ist die Asbesthaltigkeit zu beachten, es sind entsprechende Arbeitsschutzmaßnahmen zu ergreifen. Die Vorgaben der Gefahrstoffverordnung sowie der TRGS 519 sind zu beachten.</p> <p>Der Ausbau der Materialien darf ausschließlich von fachkundigem Personal durchgeführt werden. Die Asbestabfälle sind als gefährlicher Abfall ordnungsgemäß zu entsorgen.</p>

ohne Be- probung	KG	Toshirohr	Asbestze- ment	fest gebundenes Asbestprodukt (visuelle Einstu- fung)

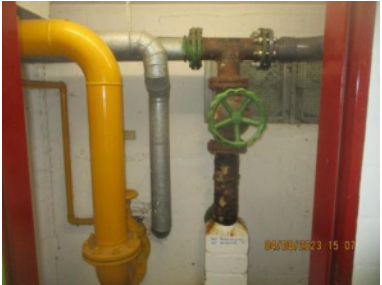
ohne Be- probung	KG	Flansche zwi- schen Rohrlei- tungen	asbesthaltige Flachdichtun- gen	schwach gebun- denes Asbest- produkt (visuelle Einstufung)

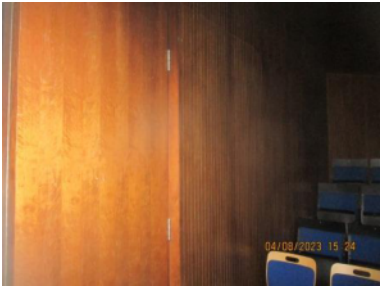
ohne Be- probung	im Gebäude verteilt	Wandverklei- dungen	Holz	A III-Holz (visu- elle Einstufung)

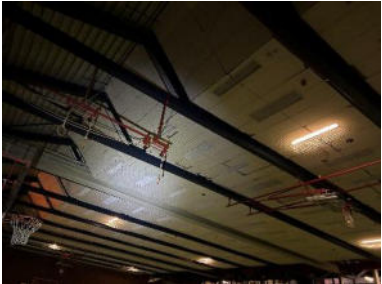
ohne Be- probung	Sporthalle	Abhangdecke	Spanplatte	A III-Holz (visuelle Einstufung)

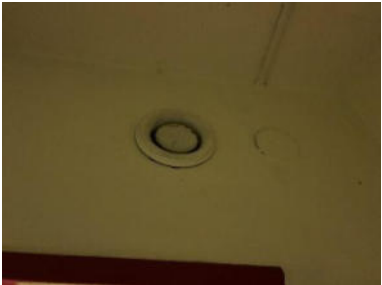
Proben-Nr.	Gebäude, Etage, Raum	Einbausituation	Produkt	Befund	Foto
ohne Be- probung	Sporthalle, Toilette in den Umkleidekabinen	Tellerventil, Abluft	Anschlagdichtung	schwach gebundenes Asbestprodukt (visuelle Einstufung)

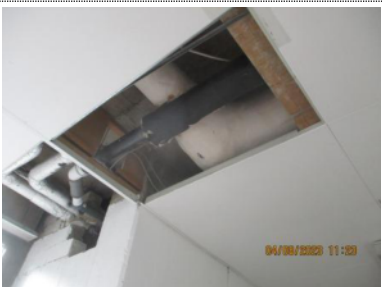
ohne Be- probung	im Gebäude verteilt	Deckenkonstruktion	Holz	A III-Holz (visuelle Einstufung)

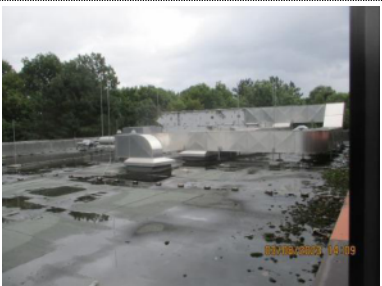
ohne Be- probung	im/auf dem Gebäude verteilt	Lüftungskanal	Isolierung aus Künstlichen Mineralfasern alter Bauart mit Blech-Ummantelung	Kat. 1B (krebs-erzeugend) aufgrund des Baujahres vor 1996 (visuelle Einstufung)

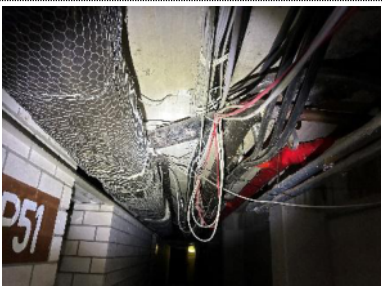
visuelle Einstufung	Sporthalle, Flur vor Raum SP51	über Abhangdecke aus Aluminium-Trapblech	Luftkanalisierung	Kat. 1B (krebs-erzeugend) aufgrund des Baujahres vor 1996 (visuelle Einstufung)

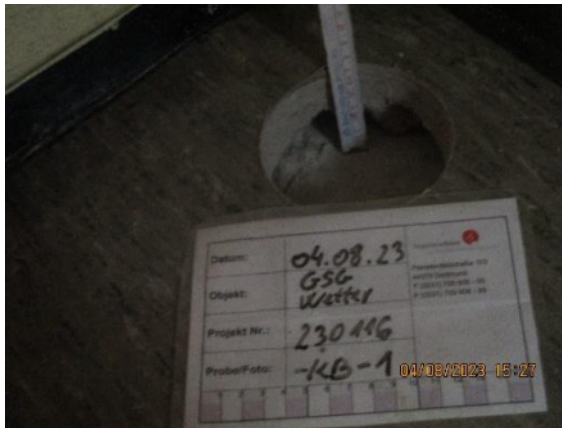
Bezeichnung und Beschreibung der Kernbohrung				Foto
230116-BK-1

Schulgebäude, OG/ Niveau 2, Flur vor Raum 310				
Fußbodenaufbau				
Schichtaufbau (oben nach unten)			Analyse	
Schicht	Material	Stärke [cm]		
1	Bodenbelag mit Kleber	0,8		
2	Estrich	6		
3	Beton	-		
Gesamt		7

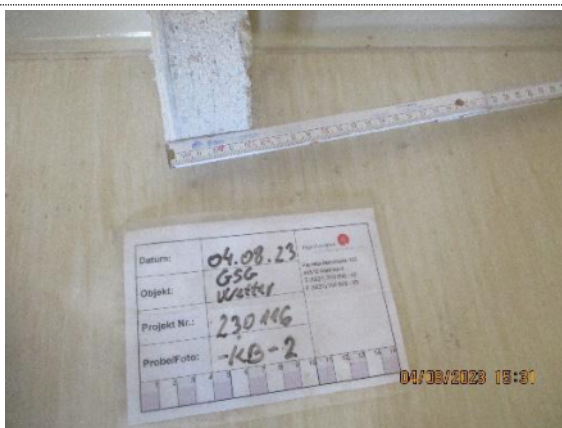
230116-BK-2

Schulgebäude, OG/ Niveau 2, Raum 306				
Fußbodenaufbau				
Schichtaufbau (oben nach unten)			Analyse	
Schicht	Material	Stärke [cm]		
1	Bodenbelag mit Keber	0,8		
2	Ausgleichsmasse	0,2		
3	Estrich	5		
4	Beton	-		
Gesamt		6

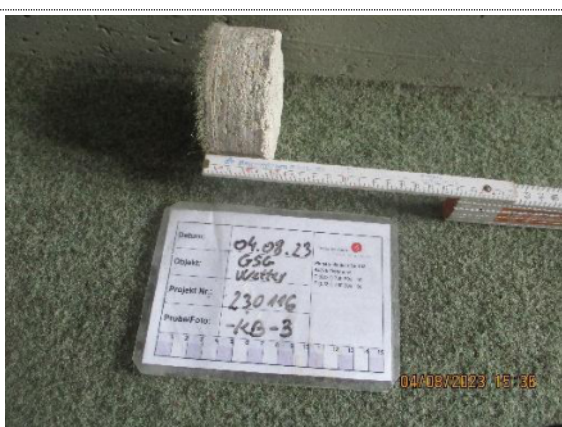
230116-BK-3

Schulgebäude, OG/ Niveau 1, Flur vor Raum 211				
Fußbodenaufbau				
Schichtaufbau (oben nach unten)			Analyse	
Schicht	Material	Stärke [cm]		
1	Nadelfilz mit Kleber	0,7		
2	Ausgleichsmasse	0,3		
3	Estrich	5		
4	Beton	-		
Gesamt		6

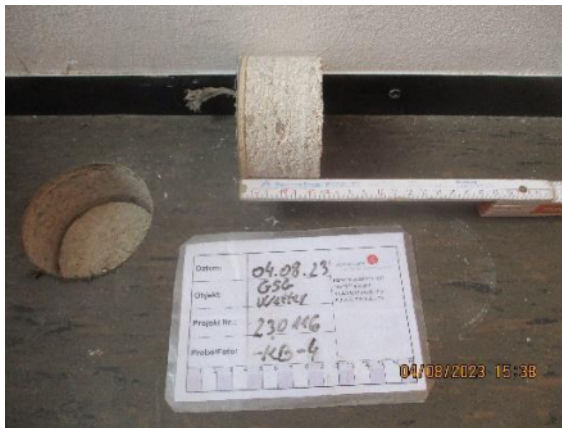
Bezeichnung und Beschreibung der Kernbohrung			
230116-BK-4			
Schulgebäude, OG/ Niveau 1, Raum 211			
Fußbodenaufbau			
Schichtaufbau (oben nach unten)			Analyse
Schicht	Material	Stärke [cm]	
1	Bodenbelag mit Kleber	0,7	
2	Estrich	5	
3	Beton	-	
Gesamt		6

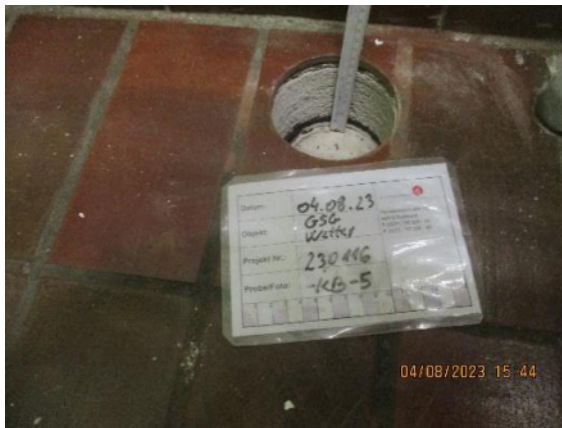
230116-BK-5			
Schulgebäude, EG/ Niveau 2, WC- Lehrer 132			
Fußbodenaufbau			
Schichtaufbau (oben nach unten)			Analyse
Schicht	Material	Stärke [cm]	
1	Fliese	1	
2	Fliesenkleber	0,5	
3	Estrich	7	
4	Abdichtung	1	MA-70-MA-71-
5	Beton	-	
Gesamt		9,5

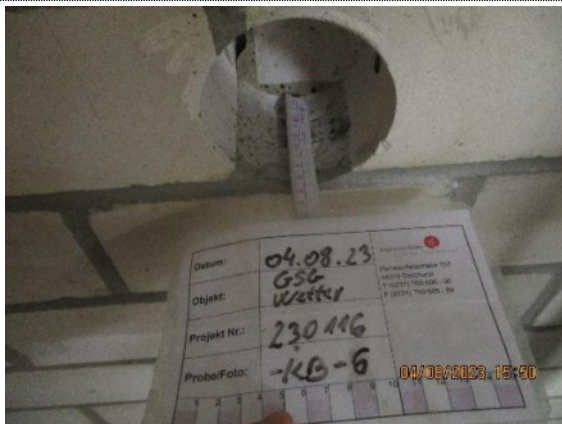
230116-BK-6			
Schulgebäude, EG/ Niveau 2, Raum 109			
Wandaufbau			
Schichtaufbau (oben nach unten)			Analyse
Schicht	Material	Stärke [cm]	
1	Kalksandstein	10	
Gesamt		10

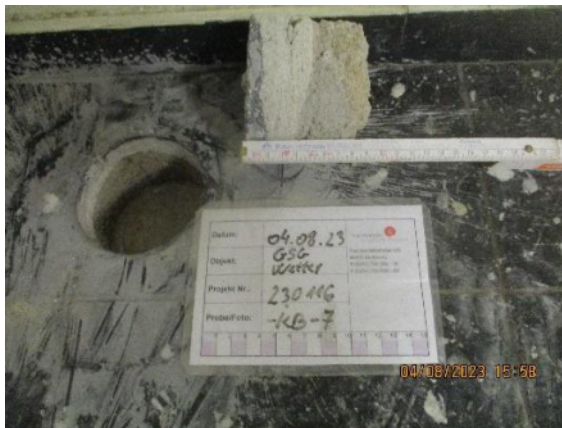
Bezeichnung und Beschreibung der Kernbohrung				Foto
230116-BK-7

Schulgebäude, UG/ Niveau 1, TRH 2				
Fußbodenaufbau				
Schichtaufbau (oben nach unten)			Analyse	
Schicht	Material	Stärke [cm]		
1	Terrazzofliese	3		
2	Estrich	6		
3	Beton	-		
Gesamt		9

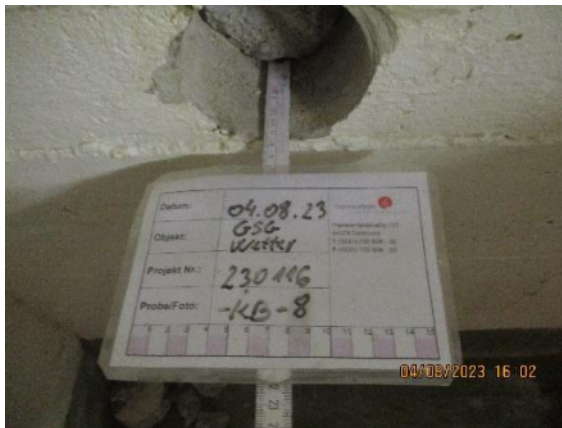
230116-BK-8

Schulgebäude, UG/ Niveau 1, Raum U31				
Wandaufbau				
Schichtaufbau (oben nach unten)			Analyse	
Schicht	Material	Stärke [cm]		
1	Beton	7		
Gesamt		7

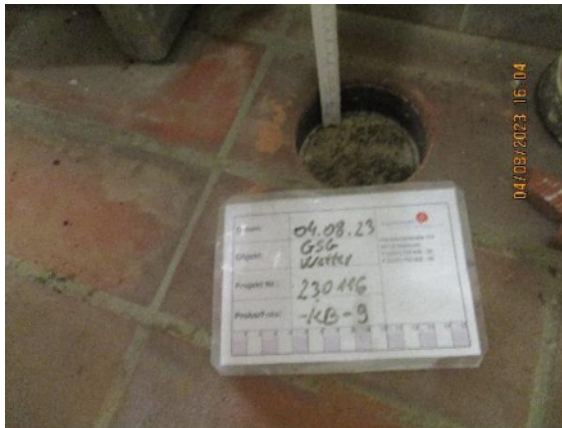
230116-BK-9

Schulgebäude, UG/ Niveau 1, Raum U31 WC,				
Fußbodenaufbau				
Schichtaufbau (oben nach unten)			Analyse	
Schicht	Material	Stärke [cm]		
1	Spaltfliese	1		
2	Fliesenkleber	0,5	MA-77-	
3	Gussasphalt	2,5	MA-75- MA-76-	
4	Abdichtung	1	MA-73- MA-74-	
5	Beton	-		
Gesamt		5

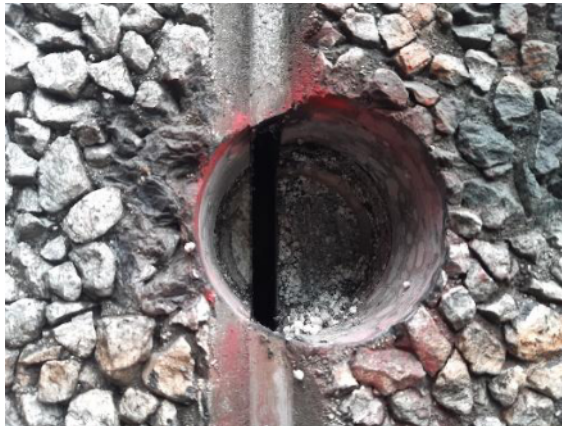
Bezeichnung und Beschreibung der Kernbohrung				Foto
230116-BK-10

Schulgebäude, EG/ Niveau 2, Außenbereich vor WC 2				
Fassadenaufbau				
Schichtaufbau (oben nach unten)			Analyse	
Schicht	Material	Stärke [cm]		
1	Washbetonplatte mit dauerelastischer Fugenmasse	6	MA-5-	
2	Styropordämmung	4		
Gesamt		10

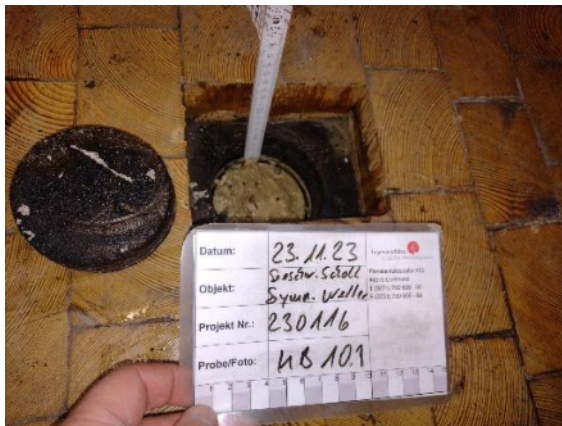
230116-BK-10.1

Schulgebäude, UG/ Niveau 1, Raum U 01				
Fußbodenaufbau				
Schichtaufbau (oben nach unten)			Analyse	
Schicht	Material	Stärke [cm]		
1	Hirnholzparkett	5		
2	Gussasphalt	3	MA-95- MA-96-	
3	Styropor	1		
4	Abdichtung	0,2	MA-93- MA-94-	
Gesamt		9

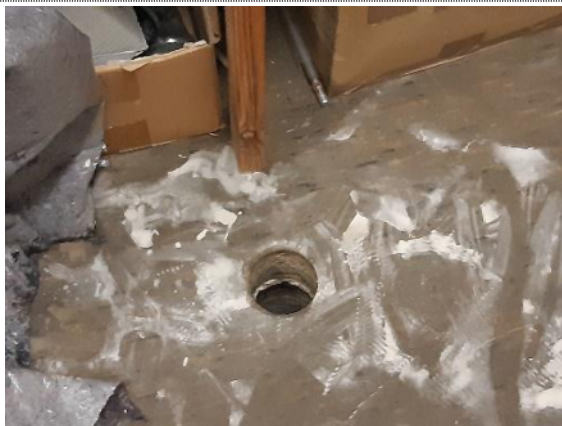
230116-BK-11

Schulgebäude, EG/ Niveau 1, Materiallager				
Fußbodenaufbau				
Schichtaufbau (oben nach unten)			Analyse	
Schicht	Material	Stärke [cm]		
1	Bodenbelag	0,5	MA-9- MA-10-	
2	Kleber	0,2	MA-11- MA-12-	
3	Estrich	6		
4	Styropor	1		
5	Abdichtung	0,5	MA-7- MA-8-	
6	Beton			
Gesamt		8,5

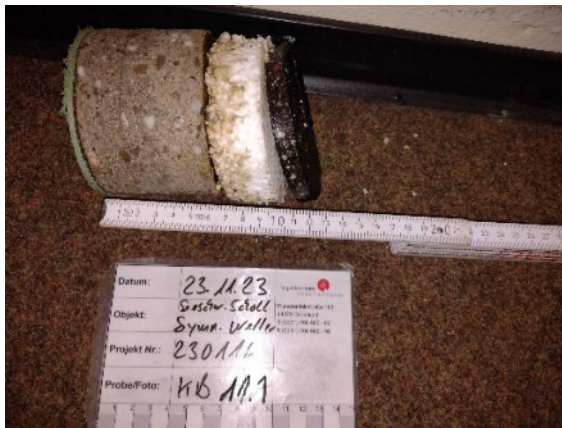
Bezeichnung und Beschreibung der Kernbohrung				Foto
230116-BK-11.1

Schulgebäude, UG/ Niveau 1, U 35				
Fußbodenaufbau				
Schichtaufbau (oben nach unten)			Analyse	
Schicht	Material	Stärke [cm]		
1	Bodenbelag mit Kleber	0,7		
2	Estrich	6,5		
3	Styropor	3	MA-99-	
4	Abdichtung	1,5	MA-97- MA-98-	
Gesamt		11,5

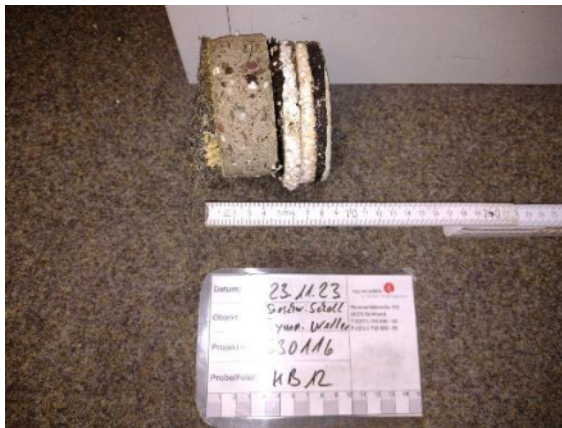
230116-BK-12

Sporthalle, UG/ Niveau 2 Flur 2 vor Umkleideraum				
Fußbodenaufbau				
Schichtaufbau (oben nach unten)			Analyse	
Schicht	Material	Stärke [cm]		
1	Nadelfilz	0,8		
2	Estrich	4		
3	Pappe	0,1	MA-102- MA-103-	
4	Styropor	1	MA-104-	
5	Styropor	1		
6	Abdichtung	1	MA-100- MA-101-	
7	Beton	-		
Gesamt		8

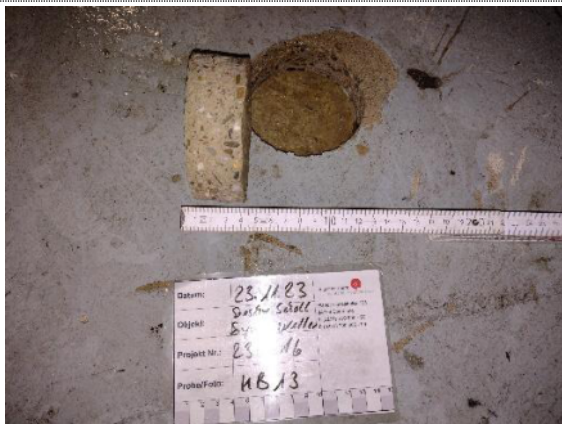
230116-BK-13

Sporthalle, UG/ Niveau 2, Lüftungszentrale				
Fußbodenaufbau				
Schichtaufbau (oben nach unten)			Analyse	
Schicht	Material	Stärke [cm]		
1	Anstrich	0,1		
2	Estrich	3,5		
Gesamt		3,5

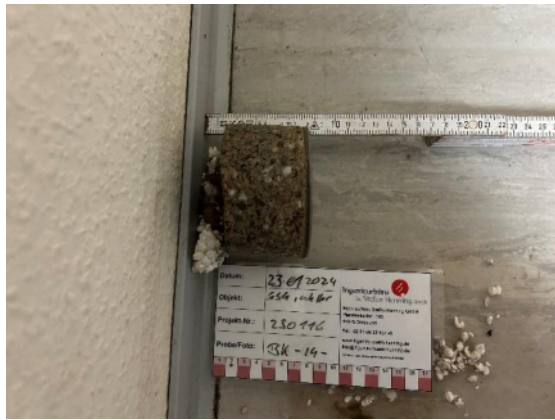
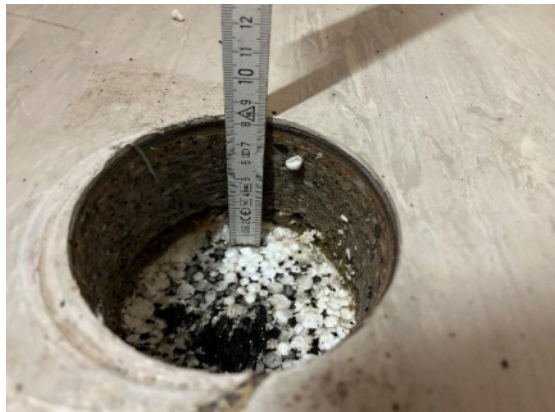
Bezeichnung und Beschreibung der Kernbohrung			Foto
230116-BK-14			
Schulgebäude, Niveau 1, EG, Flur 1			
Fußbodenaufbau			
Schichtaufbau (oben nach unten)			Analyse
Schicht	Material	Stärke [cm]	
1	Bodenbelag	0,3	MA-119-
2	Ausgleichsmasse	0,5	MA-120-
3	Estrich	5	
4	Trennschicht Pappe	0,1	
5	Trittschalldämmung aus KMF	1	
6	Styropor	1	
7	Abdichtung	0,5	MA-105-
Gesamt		8,5

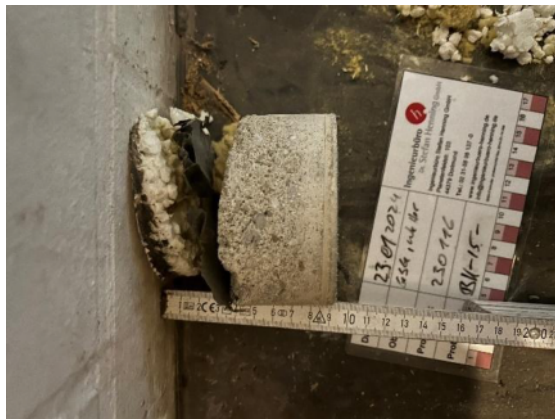
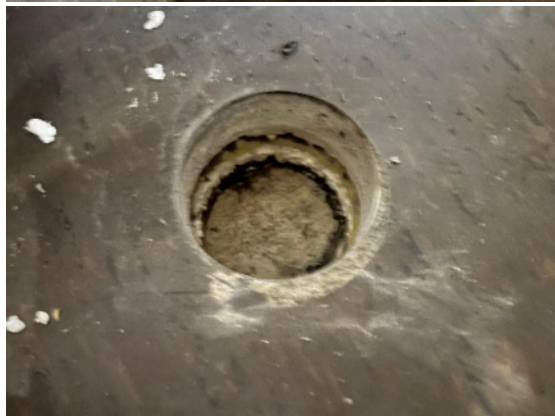
Bezeichnung und Beschreibung der Kernbohrung			Foto
230116-BK-15			
Schulgebäude, KG/ Niveau 1, Raum U10			
Fußbodenaufbau			
Schichtaufbau (oben nach unten)			Analyse
Schicht	Material	Stärke [cm]	
1	Bodenbelag	0,2	
2	Ausgleichsmasse	0,3	
3	Trittschalldämmung / Cushion	0,3	
4	Estrich	4,5	
5	Trennschicht aus Pappe	0,1	
6	Trittschalldämmung aus KMF	1,5	
7	Styropor	1,5	
8	Abdichtung	0,3	MA-106-
Gesamt		9

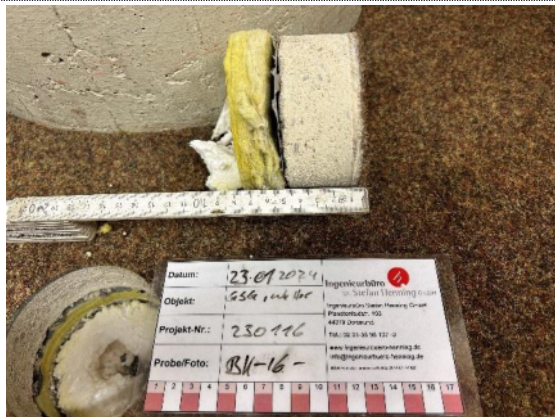
230116-BK-16			
Schulgebäude, EG/ Niveau 2, Lehrerbibliothek			
Fußbodenaufbau			
Schichtaufbau (oben nach unten)			Analyse
Schicht	Material	Stärke [cm]	
1	Bodenbelag Nadelfilz	0,5	
2	Ausgleichsmasse	0,2	
3	Estrich	4	
4	Trennschicht aus Pappe	0,1	
5	Trittschalldämmung aus KMF	1,5	
6	Styropor	1,5	
	Abdichtung	0,3	MA-107-MA-108-
Gesamt		8

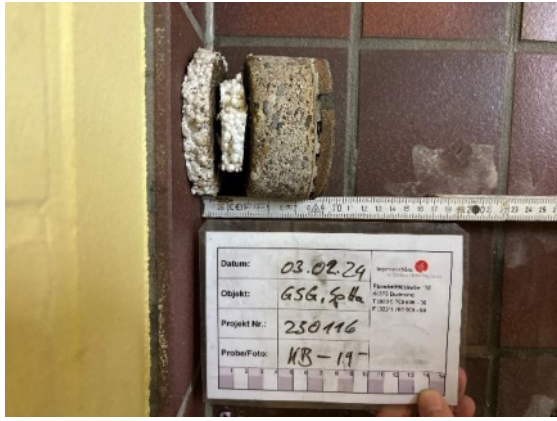
Bezeichnung und Beschreibung der Kernbohrung			Foto
230116-BK-19 Sporthalle, SP55, Umkleide Fußbodenaufbau

Schichtaufbau (oben nach unten)		Analyse	
Schicht	Material	Stärke [cm]	
1	Spaltfliese	1	
2	Fliesenkleber	0,5	
3	Estrich	4,5	
4	Styropor	1,5	MA-118-
5	Styropor	1,5	
6	Abdichtung	0,3	MA-112- MA-113-
Gesamt		9

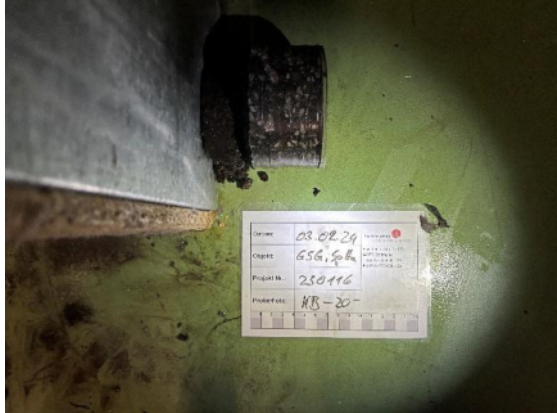
230116-BK-20 Sporthalle, Geräteraum Fußbodenaufbau

Schichtaufbau (oben nach unten)		Analyse	
Schicht	Material	Stärke [cm]	
1	Elastikboden	0,5	
2	Gussasphalt	6	MA-114- MA-115-
3	Korkdämmung	2,5	MA-116- MA-117-
Gesamt		9

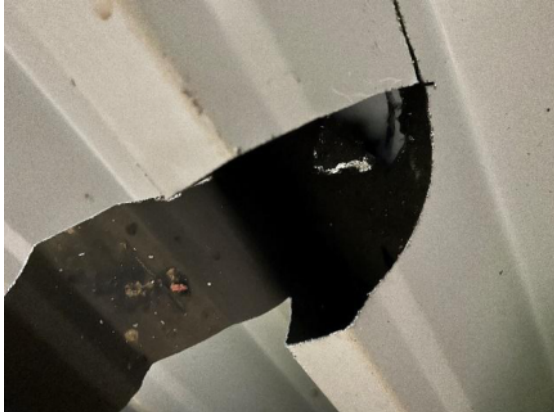
Bezeichnung und Beschreibung der Deckenöffnung			Foto
230116-DeÖ-1

Sporthalle, Eingangsbereich, Tribüne			
Deckenöffnung			
Schichtaufbau (oben nach unten)		Analyse	
Schicht	Material		
1	Sperrbahn	-	
2	Trapezblech	7	
Gesamt		7

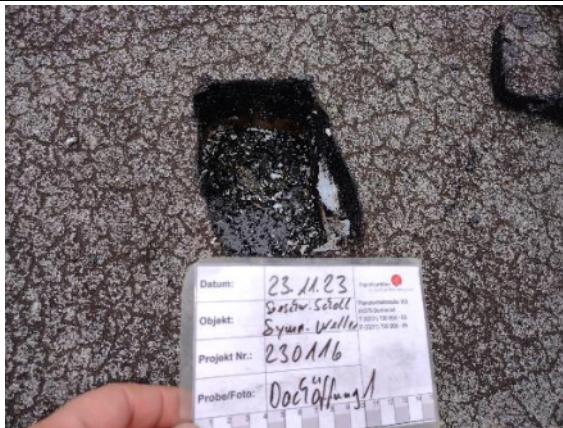
Bezeichnung und Beschreibung der Dachöffnung				Foto
230116-DÖ-1

Schulgebäude, Niveau 2, Mittelteil				
Dachaufbau				
Schichtaufbau (oben nach unten)			Analyse	
Schicht	Material	Stärke [cm]		
1	Dachbahn, mehrlagig	3		
2	Styropor	6,5	MA-84-MA-85-	
3	Dampfbremse	0,5	MA-83--MA-81-MA-82-	
Gesamt		10

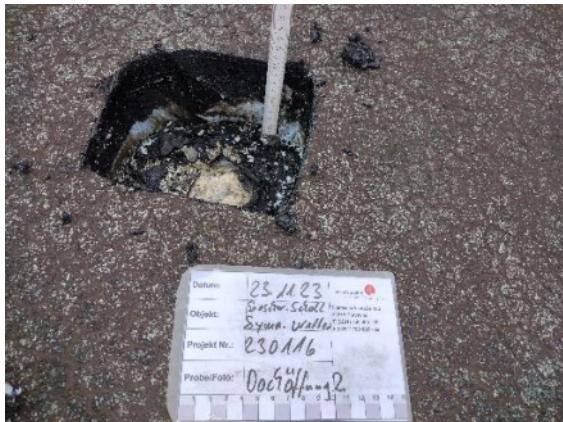
230116-DÖ-2

Schulgebäude, Niveau 1				
Dachaufbau				
Schichtaufbau (oben nach unten)			Analyse	
Schicht	Material	Stärke [cm]		
1	Dachbahn, mehrlagig	3		
2	Styropor	6,5	MA-86-MA-87-	
3	Dampfbremse	0,5		
Gesamt		10

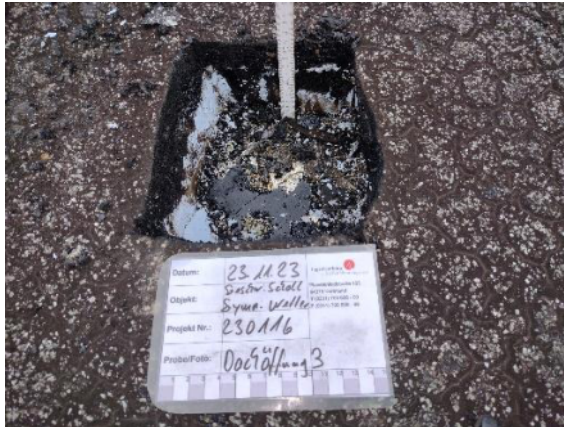
Bezeichnung und Beschreibung der Dachöffnung				Foto
230116-DÖ-3

Schulgebäude, Niveau 1				
Fußbodenaufbau				
Schichtaufbau (oben nach unten)			Analyse	
Schicht	Material	Stärke [cm]		
1	Dachbahn, mehrlagig	3		
2	Styropor	6,5		
3	Dampfbremse	0,5	MA-88- MA-89-	
Gesamt		10

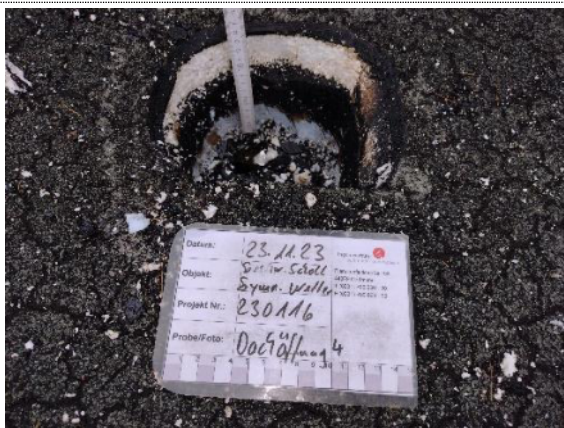
230116-DÖ-4

Sporthalle, Niveau 1				
Fußbodenaufbau				
Schichtaufbau (oben nach unten)			Analyse	
Schicht	Material	Stärke [cm]		
1	Dachbahn, mehrlagig	3		
2	Styropor	4,5		
3	Dachbahn, mehrlagig	3		
4	Styropor	4,5	MA-92-	
5	Dampfbremse	0,5	MA-90- MA-91-	
Gesamt		15,5
