## Prüfbericht Nr.: 2026P906854/ 2

| <b>Prüfgegenstand:</b> | 4 x Abdichtung,<br>1 x Lack,<br>1 x Spachtelmasse,<br>5 x Fliesenkleber/Fugenmasse,<br>1 x Dichtung,<br>1 x Türblatt,<br>6 x Fliesenkleber,<br>3 x Gips,<br>1 x Gipsspachtel,<br>4 x Gips/Spachtel,<br>3 x Wandbelag,<br>1 x Zementwelle,<br>3 x Fußbodenbelag,<br>16 x PVC,<br>3 x Dämmung,<br>1 x Türzarge,<br>1 x Dach,<br>1 x Blende,<br>1 x Anstrich/Ausgleichsmasse,<br>9 x Bodenbelag/Kleber/Untergrund,<br>1 x Trockenbau,<br>1 x Kleber/Gips/Spachtel,<br>7 x Anstrich,<br>1 x Fußbodenabstrich,<br>1 x Estrich,<br>5 x Platte,<br>4 x Putz,<br>1 x Abflussrohr,<br>2 x Schindel,<br>5 x Dämmwolle,<br>1 x Zement,<br>8 x Bodenbelag/Kleber,<br>1 x Bodenbelag/Kleber/Ausgleichsmasse,<br>1 x Bremsbelag,<br>5 x Bodenbelag,<br>1 x Attika,<br>8 x Kleber,<br>1 x Beschichtung |
| <b>Projekt:</b> | 2602039, KJP Bad Salzuflen |

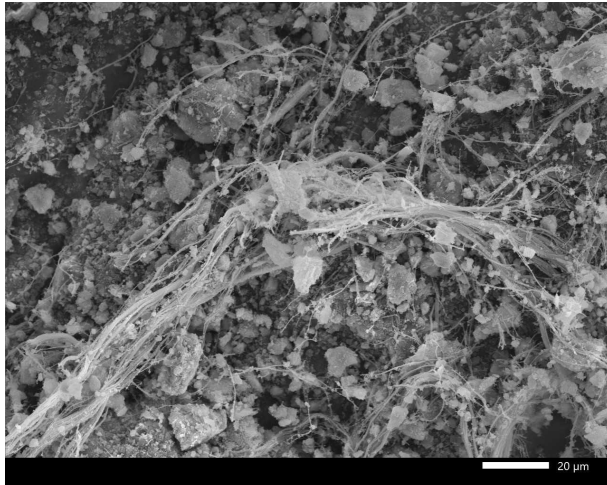
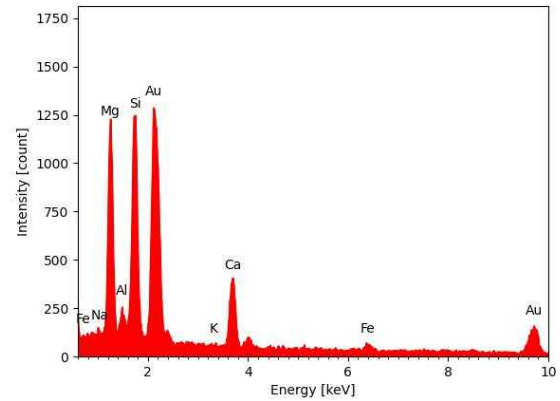
| 26903263-001 | |

| 26903263-001 | |
|---|---|
| Angaben des Kunden: | 1a, Außen, Turm (Dach) |

| Analyse | Befund | NWG* |
|---|---|---|
| Asbestnachweis (3866-5) | Chrysotilasbest nachgewiesen | 1 % |
| Asbestgehalt (Schätz.) | 5-20 % | |

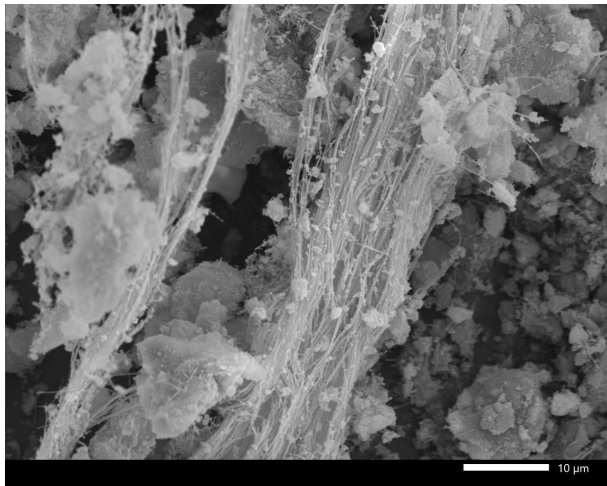
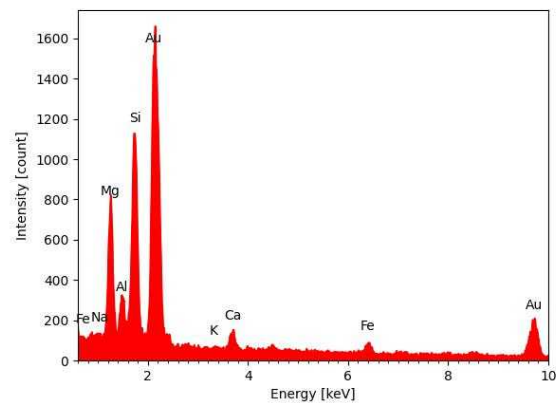
| 26903263-002 | |

| 26903263-002 | |
|---|---|
| Angaben des Kunden: | 1b, Außen, Turm (Blende) |

| Analyse | Befund | NWG* |
|---|---|---|
| Asbestnachweis (3866-5) | Chrysotilasbest nachgewiesen | 1 % |
| Asbestgehalt (Schätz.) | 5-20 % | |

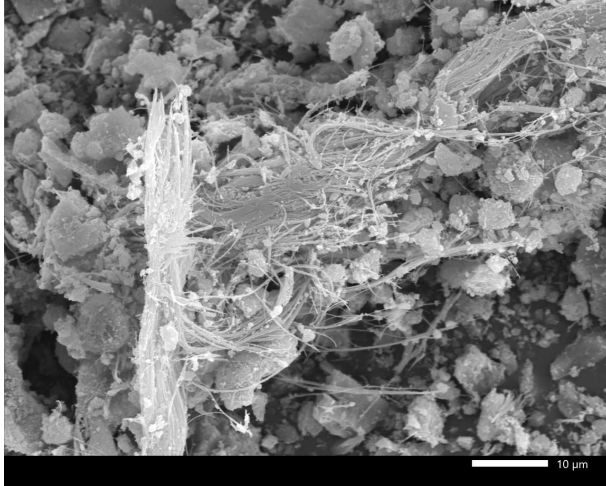
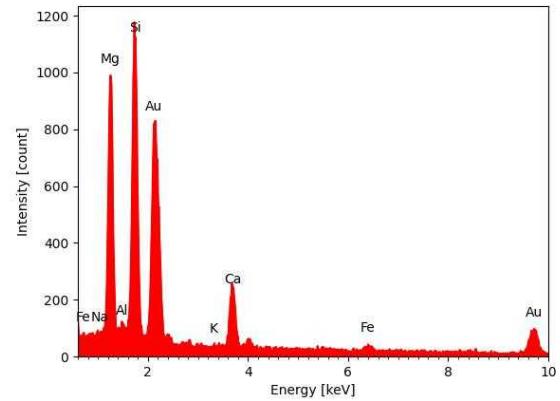
**26903263-008**

Angaben des Kunden: 3a, Außen, Flachdach (Rückseite) vertikaleplatte Attika

| Analyse | Befund | NWG* |
|---|---|---|
| Asbestnachweis (3866-5) | Chrysotilasbest nachgewiesen | 1 % |
| Asbestgehalt (Schätz.) | 5-20 % | |

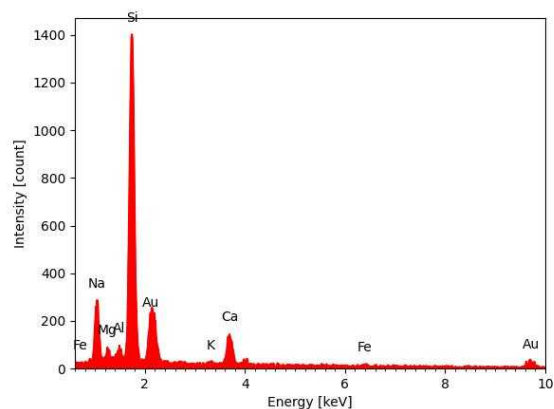
| 26903263-026 | |

| 26903263-026 | |
|---|---|
| Angaben des Kunden: | 9a, Keller/ (2), Heizungsrohrdämmwolle |

| Analyse | Befund | NWG* |
|---|---|---|
| KMF-Nachweis (3866-5+) | KMF nachgewiesen (WHO-Fasern) | 0,1 % |

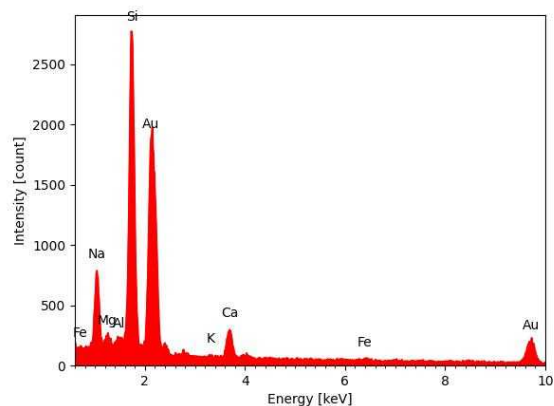
| 26903263-030 | |

| 26903263-030 | |
|---|---|
| Angaben des Kunden: | 12, Keller/Korridor, Heizungsrohrdämmwolle |

| Analyse | Befund | NWG* |
|---|---|---|
| KMF-Nachweis (3866-5) | KMF nachgewiesen (WHO-Fasern) | 1 % |

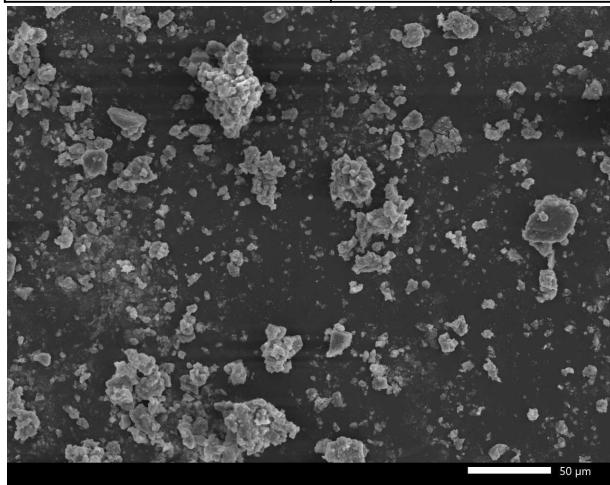
| 26903263-071 | |

| 26903263-071 | |
|---|---|
| Angaben des Kunden: | 40b, EG/Praxis (2)Gipsraum, Fußbodenbelag/Kleber (weiß/schwarz/marmoriert) |

| Analyse | Befund | NWG* |
|---|---|---|
| Asbestnachweis (3866-5+) | Asbest nicht nachgewiesen | 0,1 % |
| KMF-Nachweis (3866-5+) | KMF nicht nachgewiesen | 0,1 % |

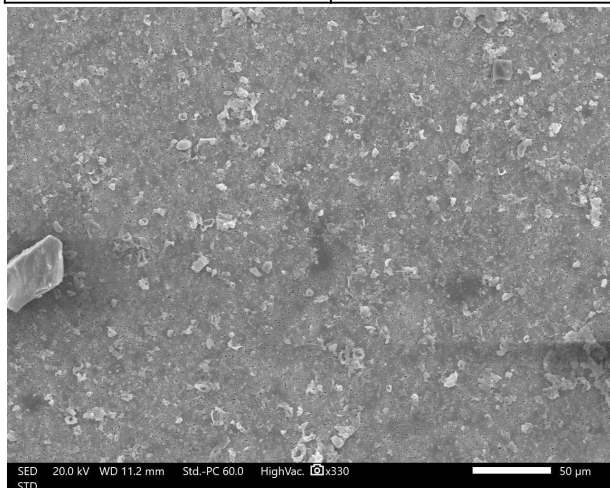
| 26903263-072 | |

| 26903263-072 | |
|---|---|
| Angaben des Kunden: | 41, EG/PraxisAmbulanz Behandlung (3), Fliesenkleber/ Fugenmasse |

| Analyse | Befund | NWG* |
|---|---|---|
| Asbestnachweis (Anh.B) | Asbest nicht nachgewiesen | 0,001 % |

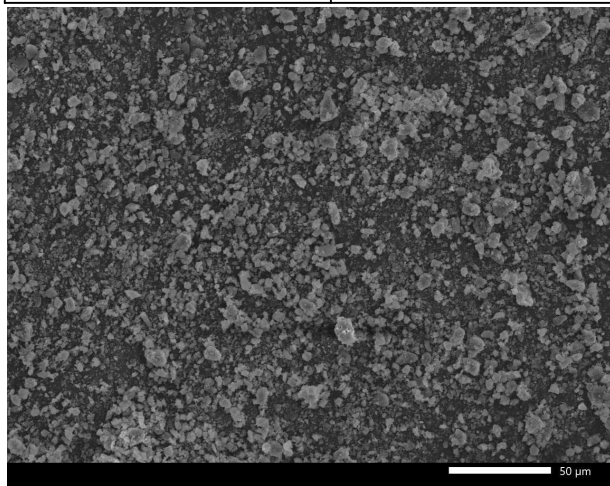
| 26903263-073 | |

| 26903263-073 | |
|---|---|
| Angaben des Kunden: | 42, EG/Praxis, Fußbodenbelag/ Untergrund (orange) |

| Analyse | Befund | NWG* |
|---|---|---|
| Asbestnachweis (3866-5+) | Asbest nicht nachgewiesen | 0,1 % |
| KMF-Nachweis (3866-5+) | KMF nicht nachgewiesen | 0,1 % |

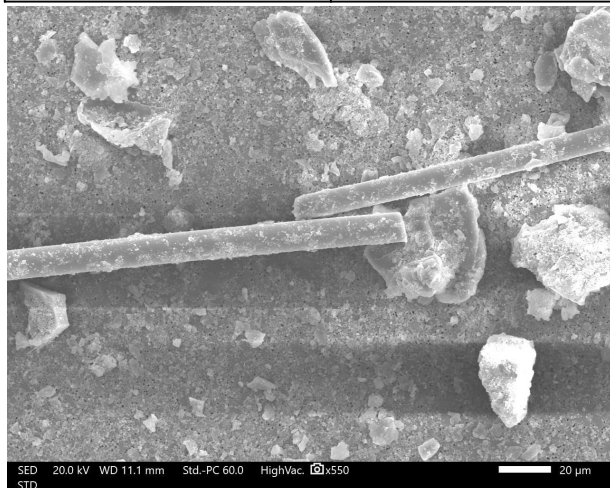
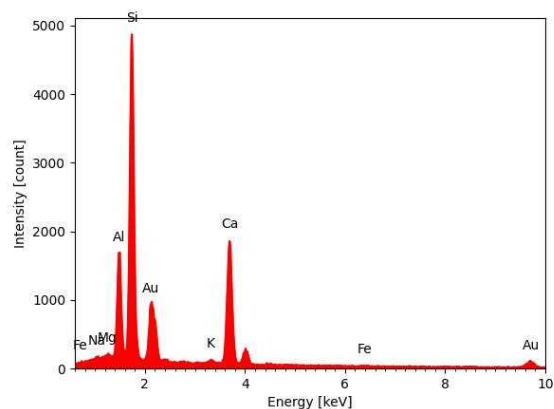
| 26903263-074 | |

| 26903263-074 | |
|---|---|
| Angaben des Kunden: | 43, 1.OG/Flur/div, Fensterlaibung |

| Analyse | Befund | NWG* |
|---|---|---|
| Asbestnachweis (Anh.B) | Asbest nicht nachgewiesen | 0,001 % |

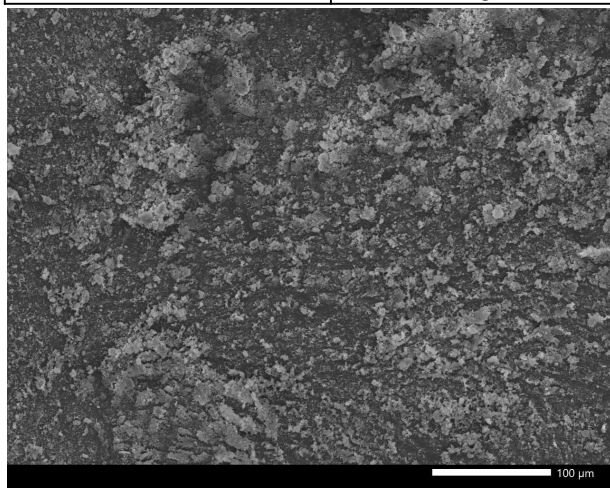
| 26903263-075 | |

| 26903263-075 | |
|---|---|
| Angaben des Kunden: | 44a, 1.OG/Flur, Fußbodenbelag PVC blau//weiß/ schwarz/ marmoriert) |

| Analyse | Befund | NWG* |
|---|---|---|
| Asbestnachweis (3866-5+) | Asbest nicht nachgewiesen | 0,1 % |
| KMF-Nachweis (3866-5+) | KMF nicht nachgewiesen | 0,1 % |

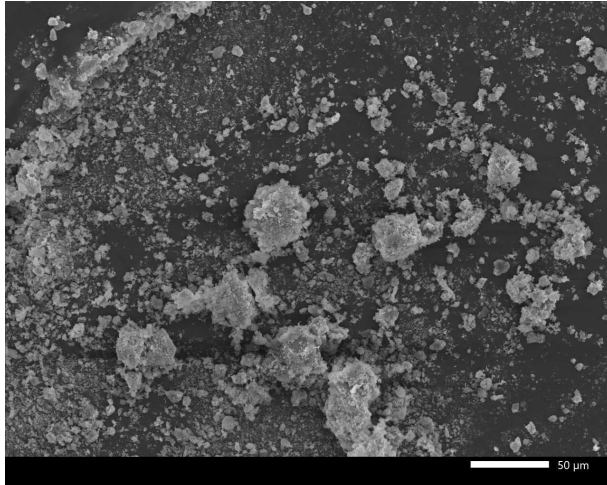
| 26903263-076 | |

| 26903263-076 | |
|---|---|
| Angaben des Kunden: | 44b, 1.OG/Flur, Fußbodenbelag/Kleber (blau/weiß/ schwarz/ marmoriert) |

| Analyse | Befund | NWG* |
|---|---|---|
| Asbestnachweis (3866-5+) | Asbest nicht nachgewiesen | 0,1 % |
| KMF-Nachweis (3866-5+) | KMF nicht nachgewiesen | 0,1 % |

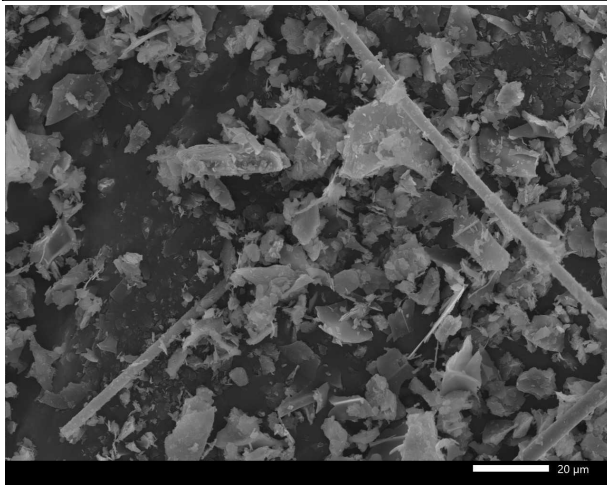
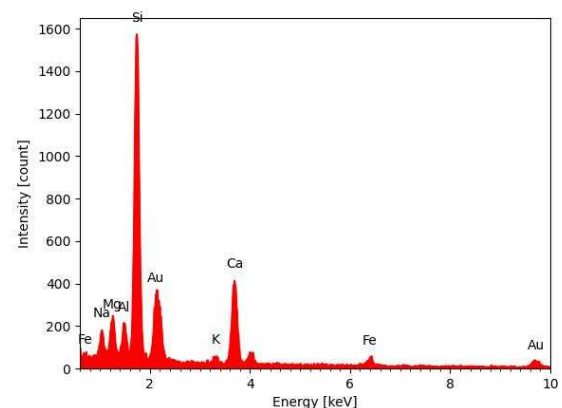
| 26903263-077 | |

| 26903263-077 | |
|---|---|
| Angaben des Kunden: | 45a, 1.OG/ Flur WC (1), Akustikdecke (Platte) |

| Analyse | Befund | NWG* |
|---|---|---|
| Asbestnachweis (3866-5+) | Asbest nicht nachgewiesen | 0,1 % |
| KMF-Nachweis (3866-5+) | KMF nachgewiesen (WHO-Fasern) | 0,1 % |

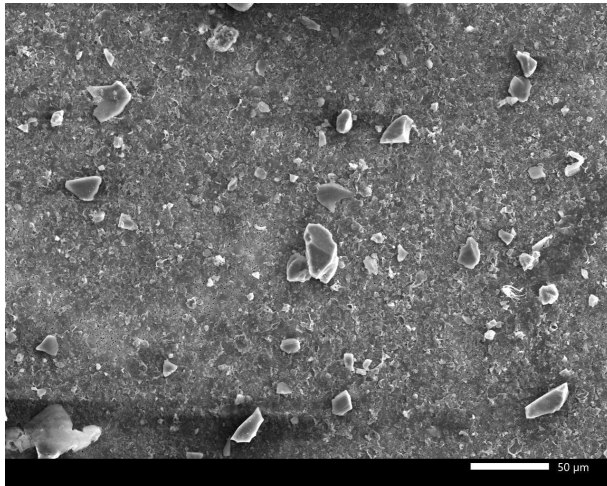
| 26903263-079 | |

| 26903263-079 | |
|---|---|
| Angaben des Kunden: | 46, 1.OG/WC (1), Fliesenkleber/ Fugenmasse |

| Analyse | Befund | NWG* |
|---|---|---|
| Asbestnachweis (Anh.B) | Asbest nicht nachgewiesen | 0,001 % |

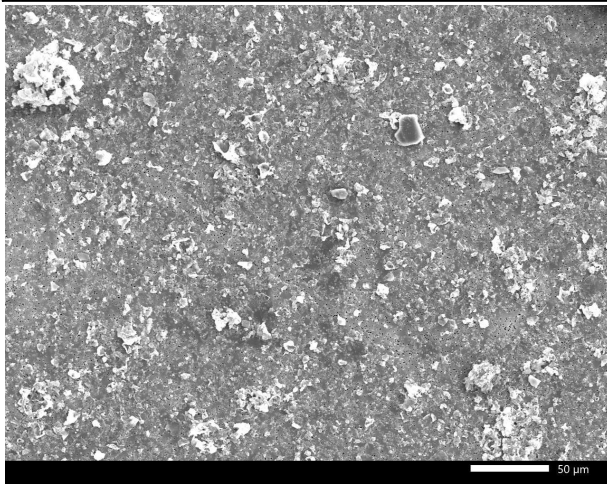
| 26903263-080 | |

| 26903263-080 | |
|---|---|
| Angaben des Kunden: | 47, 1. OG hinten/WC Personal, Fliesenkleber |

| Analyse | Befund | NWG* |
|---|---|---|
| Asbestnachweis (Anh.B) | Asbest nicht nachgewiesen | 0,001 % |

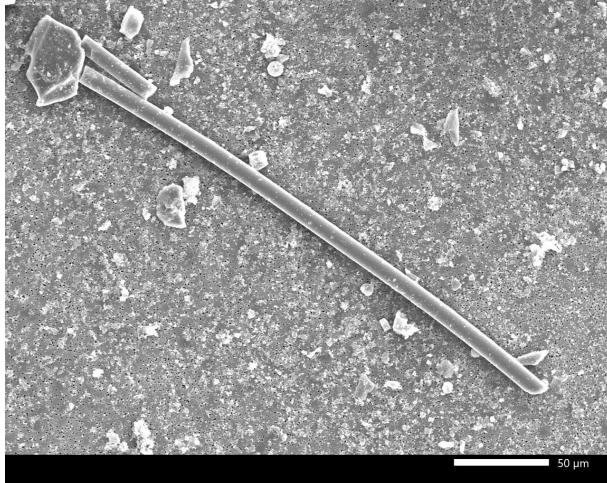
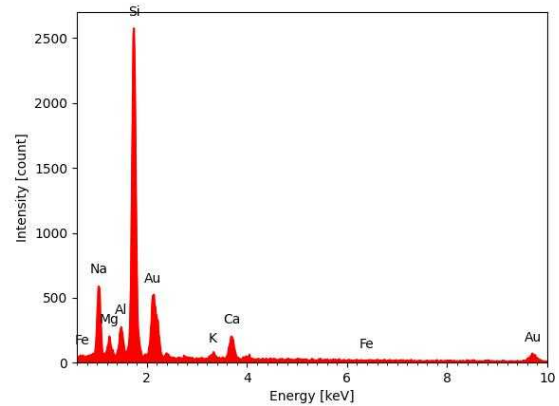
| 26903263-081 | |

| 26903263-081 | |
|---|---|
| Angaben des Kunden: | 48, 2.OG/ Korridor, Fensterlaibung |

| Analyse | Befund | NWG* |
|---|---|---|
| Asbestnachweis (Anh.B) | Asbest nicht nachgewiesen | 0,001 % |

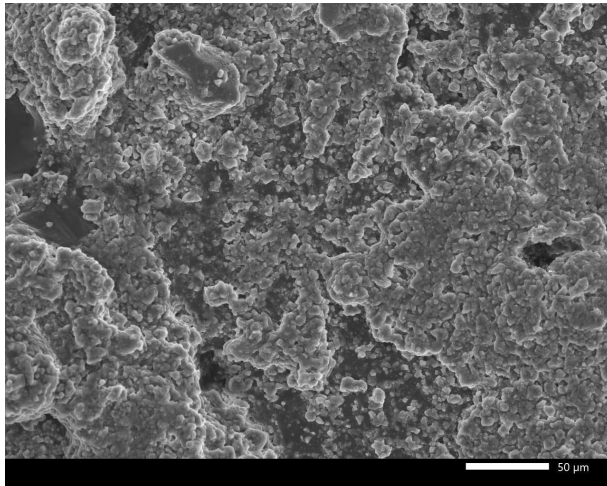
| 26903263-082 | |

| 26903263-082 | |
|---|---|
| Angaben des Kunden: | 49a, 2.OG/ Korridor, Fußbodenbelag PVCbeige/weiß marmoriert |

| Analyse | Befund | NWG* |
|---|---|---|
| Asbestnachweis (3866-5+) | Asbest nicht nachgewiesen | 0,1 % |
| KMF-Nachweis (3866-5+) | KMF nicht nachgewiesen | 0,1 % |

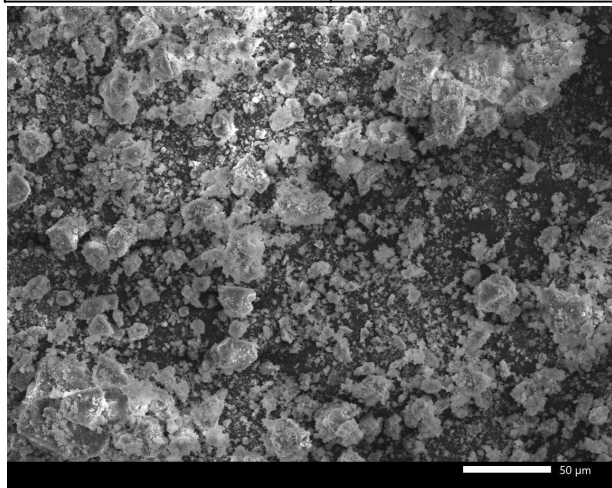
| 26903263-083 | |

| 26903263-083 | |
|---|---|
| Angaben des Kunden: | 49b, 2.OG/ Korridor, Fußbodenbelag/Kleber/Untergrundbeige/weiß marmoriert |

| Analyse | Befund | NWG* |
|---|---|---|
| Asbestnachweis (3866-5+) | Asbest nicht nachgewiesen | 0,1 % |
| KMF-Nachweis (3866-5+) | KMF nicht nachgewiesen | 0,1 % |

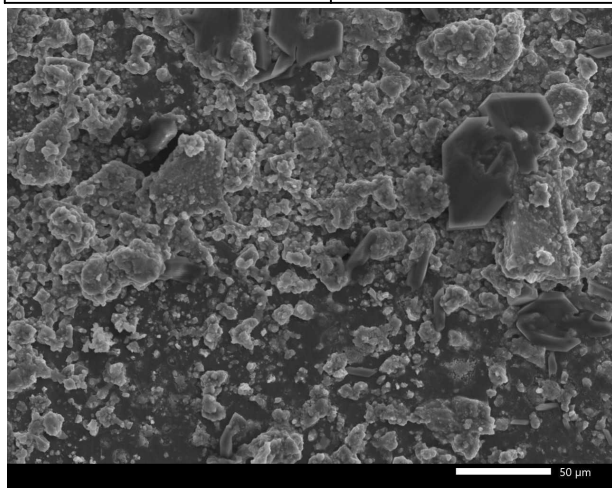
| 26903263-084 | |

| 26903263-084 | |
|---|---|
| Angaben des Kunden: | 50a, 2.OG/ Korridor, Fußbodenbelag PVCgelb/ Plattenoptik |

| Analyse | Befund | NWG* |
|---|---|---|
| Asbestnachweis (3866-5+) | Asbest nicht nachgewiesen | 0,1 % |
| KMF-Nachweis (3866-5+) | KMF nicht nachgewiesen | 0,1 % |

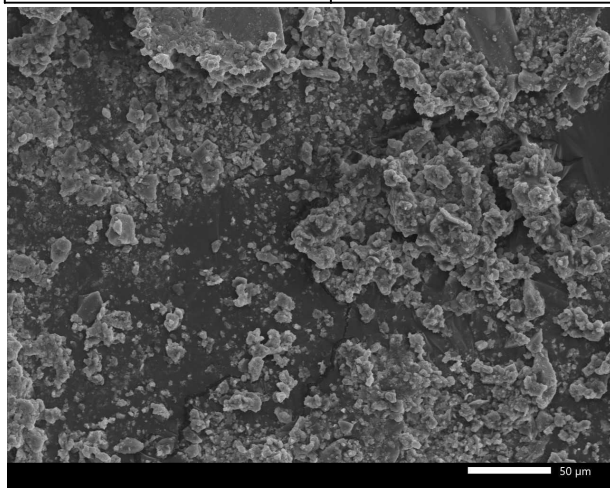
| 26903263-085 | |

| 26903263-085 | |
|---|---|
| Angaben des Kunden: | 50b, 2.OG/ Korridor, Fußbodenbelag/Kleber/Untergrundgelb/ Plattenoptik |

| Analyse | Befund | NWG* |
|---|---|---|
| Asbestnachweis (3866-5+) | Asbest nicht nachgewiesen | 0,1 % |
| KMF-Nachweis (3866-5+) | KMF nicht nachgewiesen | 0,1 % |

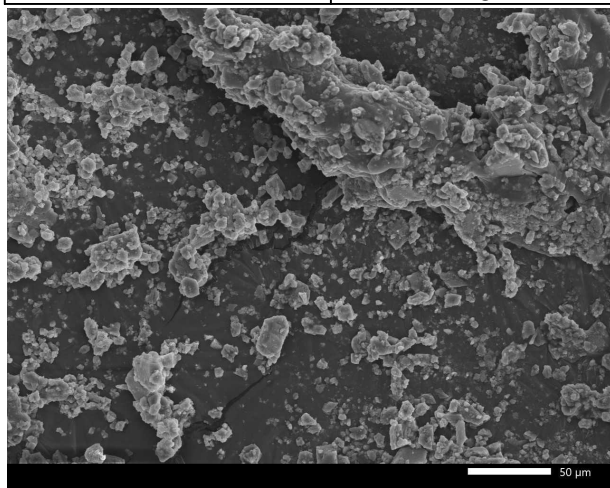
| 26903263-086 | |

| 26903263-086 | |
|---|---|
| Angaben des Kunden: | 51a, 2.OG/ Korridor, Fußbodenbelag PVCgrau/ weiß/ schwarz |

| Analyse | Befund | NWG* |
|---|---|---|
| Asbestnachweis (3866-5+) | Asbest nicht nachgewiesen | 0,1 % |
| KMF-Nachweis (3866-5+) | KMF nicht nachgewiesen | 0,1 % |

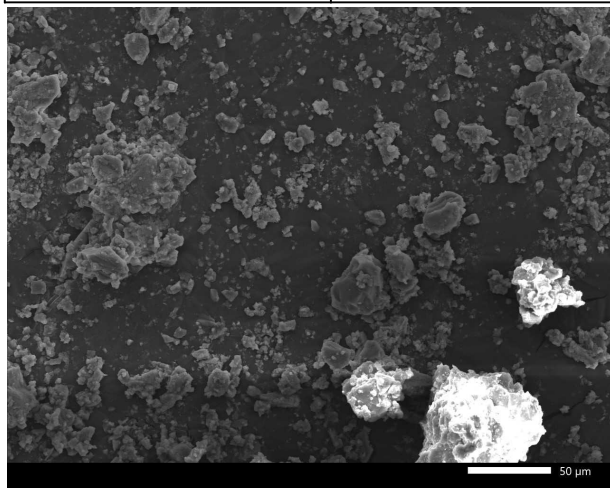
| 26903263-087 | |

| 26903263-087 | |
|---|---|
| Angaben des Kunden: | 51b, 2.OG/ Korridor, Fußbodenbelag/Kleber/Untergrundgrau/ weiß/ schwarz |

| Analyse | Befund | NWG* |
|---|---|---|
| Asbestnachweis (3866-5+) | Asbest nicht nachgewiesen | 0,1 % |
| KMF-Nachweis (3866-5+) | KMF nicht nachgewiesen | 0,1 % |

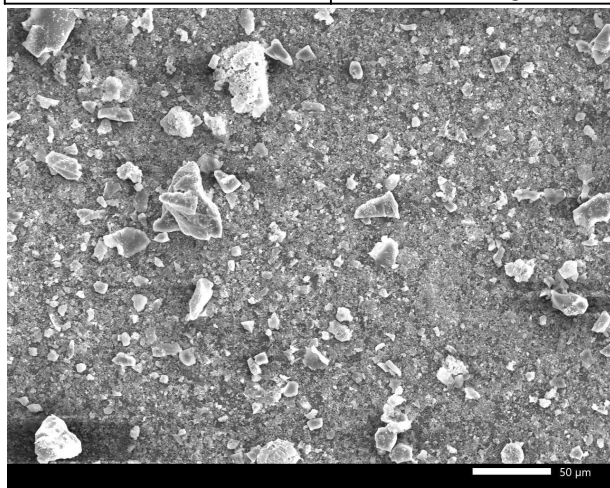
| 26903263-088 | |

| 26903263-088 | |
|---|---|
| Angaben des Kunden: | 52, 2.OG/ Treppenhaus (4), Strukturputz- Untergrund |

| Analyse | Befund | NWG* |
|---|---|---|
| Asbestnachweis (Anh.B) | Asbest nicht nachgewiesen | 0,001 % |

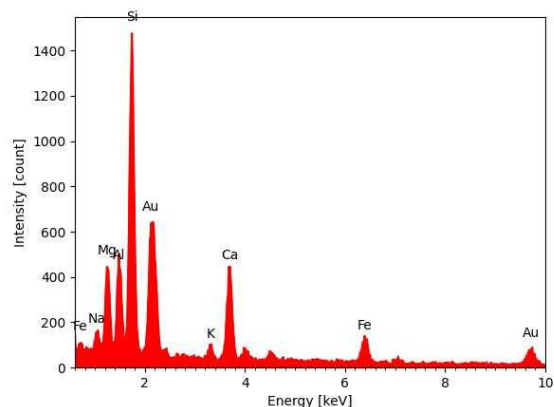
**26903263-089**

Angaben des Kunden: 53, 2.OG/ Korridor rechts, Akustikdecke- Dämmlage

| Analyse | Befund | NWG* |
|---|---|---|
| Asbestnachweis (3866-5) | Asbest nicht nachgewiesen | 1 % |
| KMF-Nachweis (3866-5) | KMF nachgewiesen (WHO-Fasern) | 1 % |

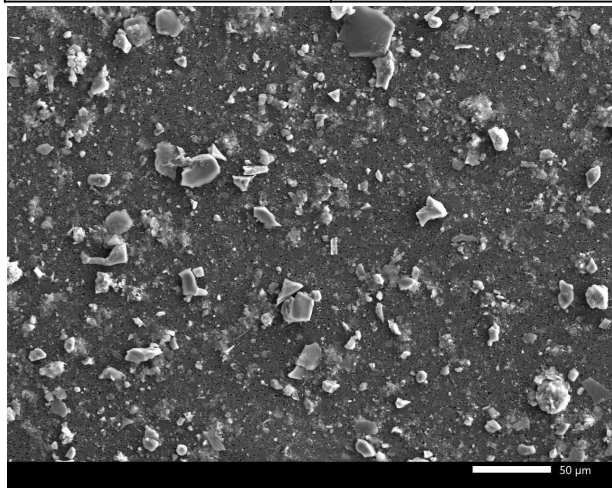
| 26903263-092 | |

| 26903263-092 | |
|---|---|
| Angaben des Kunden: | 55, 2.OG, div. , Elektrikergips |

| Analyse | Befund | NWG* |
|---|---|---|
| Asbestnachweis (Anh.B) | Asbest nicht nachgewiesen | 0,001 % |

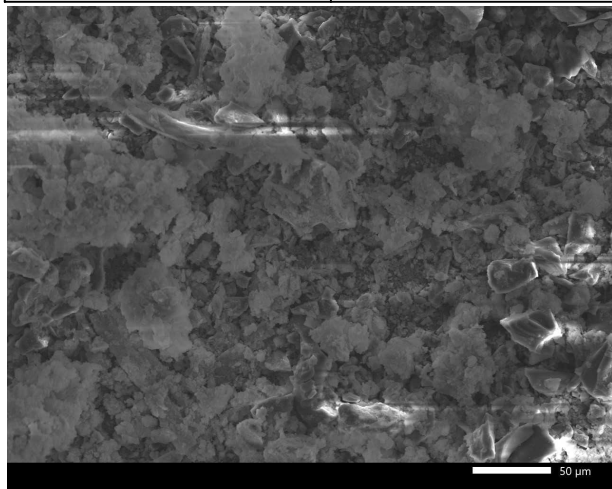
| 26903263-093 | |

| 26903263-093 | |
|---|---|
| Angaben des Kunden: | 56, 2.OG (8), Fliese /Fliesenkleber/Fugenmasse |

| Analyse | Befund | NWG* |
|---|---|---|
| Asbestnachweis (Anh.B) | Asbest nicht nachgewiesen | 0,001 % |

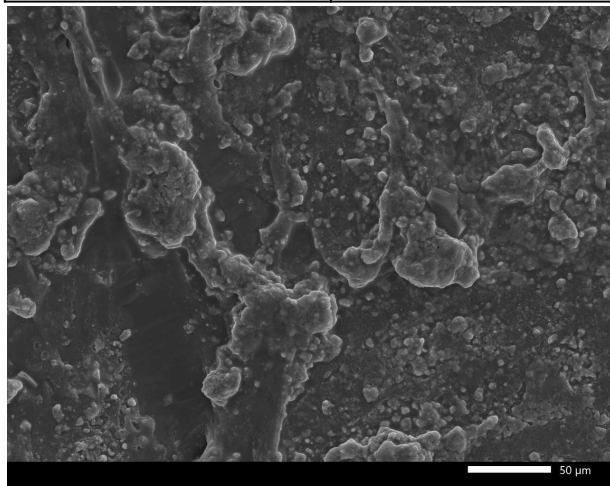
| 26903263-094 | |

| 26903263-094 | |
|---|---|
| Angaben des Kunden: | 57a, 2.OG/Korridor rechts, Fußbodenbelag PVCgelb/ Plattenoptik 2 |

| Analyse | Befund | NWG* |
|---|---|---|
| Asbestnachweis (3866-5+) | Asbest nicht nachgewiesen | 0,1 % |
| KMF-Nachweis (3866-5+) | KMF nicht nachgewiesen | 0,1 % |

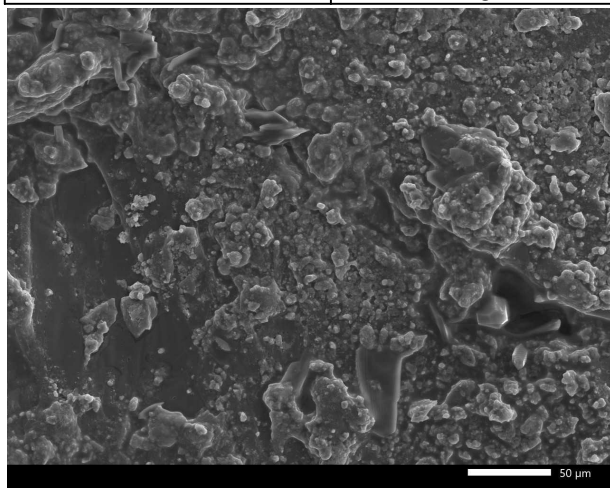
| 26903263-095 | |

| 26903263-095 | |
|---|---|
| Angaben des Kunden: | 57b, 2.OG/Korridor rechts, Fußbodenbelag/Kleber/Untergrund(gelb/Plattenoptik 2) |

| Analyse | Befund | NWG* |
|---|---|---|
| Asbestnachweis (3866-5+) | Asbest nicht nachgewiesen | 0,1 % |
| KMF-Nachweis (3866-5+) | KMF nicht nachgewiesen | 0,1 % |

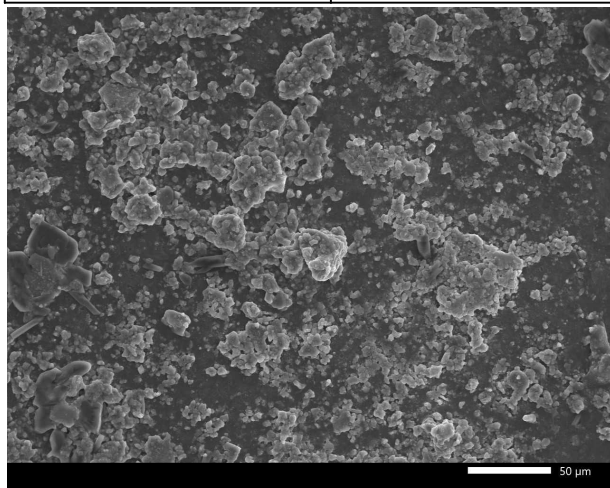
| 26903263-096 | |

| 26903263-096 | |
|---|---|
| Angaben des Kunden: | 58a, 2.OG/Korridor rechts, Fußbodenbelag PVC(beige/strukturiert) |

| Analyse | Befund | NWG* |
|---|---|---|
| Asbestnachweis (3866-5+) | Asbest nicht nachgewiesen | 0,1 % |
| KMF-Nachweis (3866-5+) | KMF nicht nachgewiesen | 0,1 % |

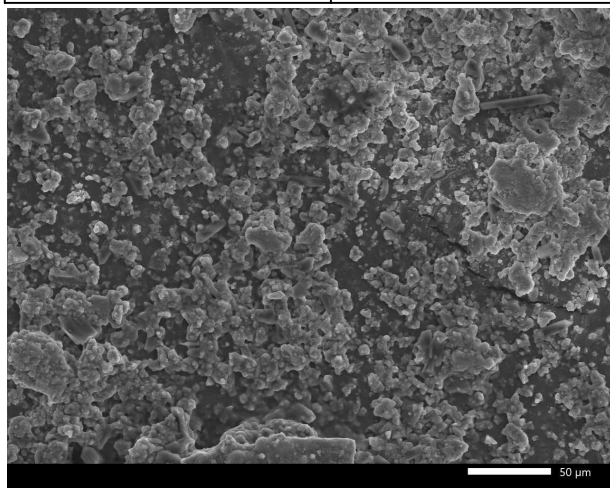
| 26903263-097 | |

| 26903263-097 | |
|---|---|
| Angaben des Kunden: | 58b, 2.OG/Korridor rechts, Fußbodenbelag<br>Kleber/Untergrund(beige/strukturiert) |

| Analyse | Befund | NWG* |
|---|---|---|
| Asbestnachweis (3866-5+) | Asbest nicht nachgewiesen | 0,1 % |

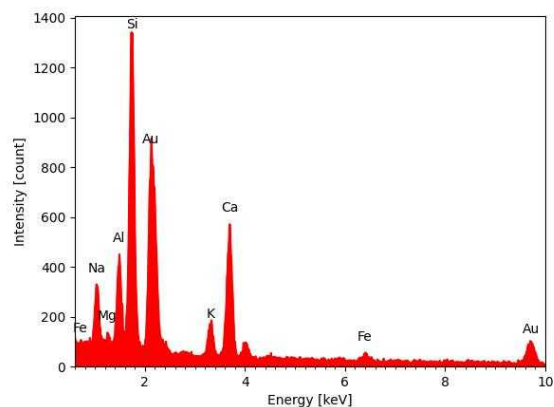
**26903263-100**

Angaben des Kunden: 60, 2.OG (11), Steigschacht Dämmwolle (grün)

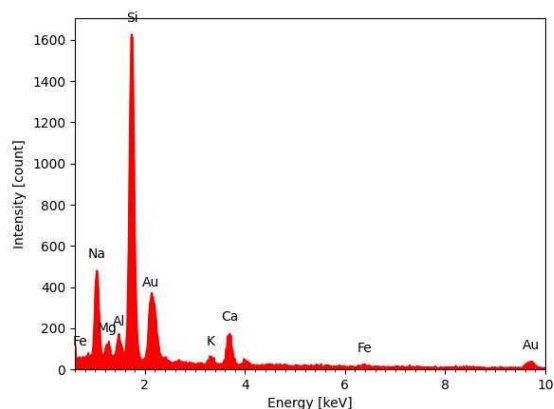
**26903263-101**

Angaben des Kunden: 61, 2.OG (11), Steigschacht Dämmwolle (gelb)

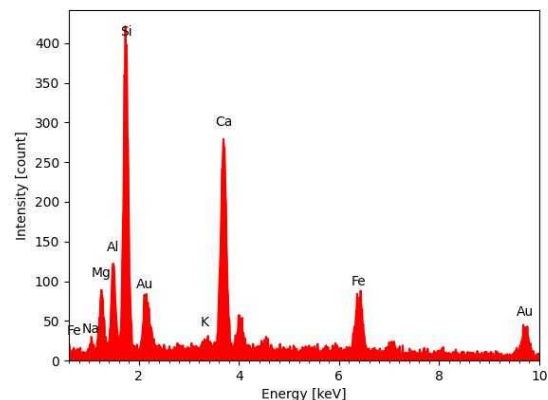
**26903263-104**

Angaben des Kunden: 64, 2.OG (12), Trockenbauwand

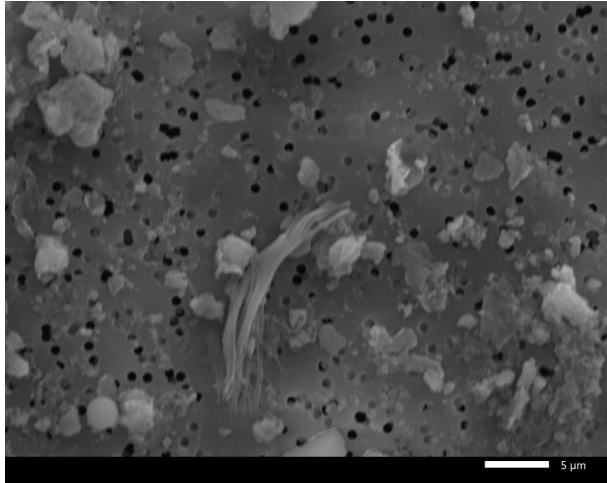
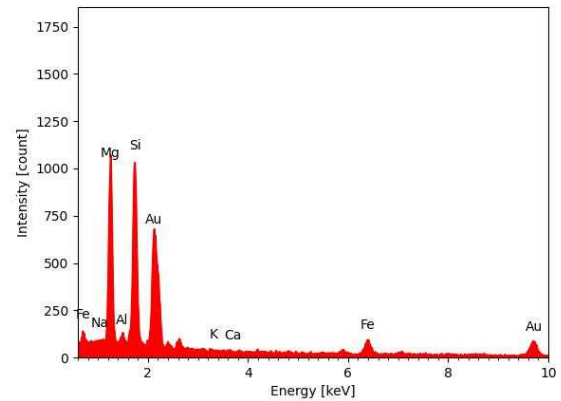
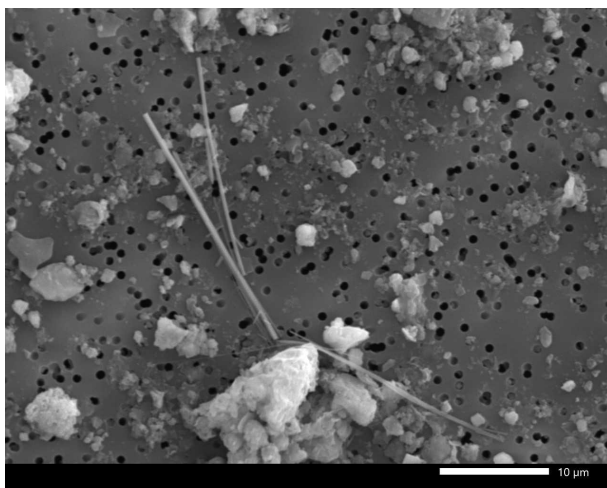
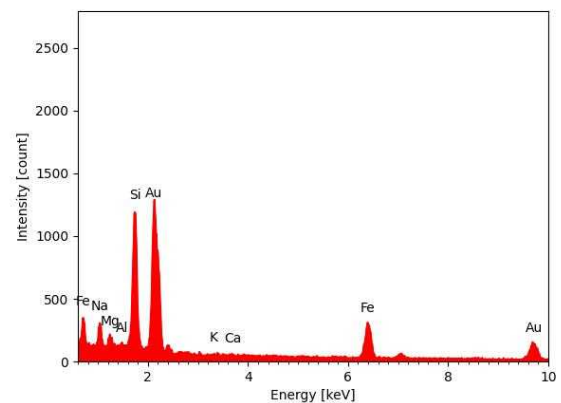
| 26903263-111 | |

| 26903263-111 | |
|---|---|
| Angaben des Kunden: | 70, Fahrstuhl 4.OG/ Triebwerksraum, Bremsbelag |

| Analyse | Befund | NWG* |
|---|---|---|
| Asbestnachweis (Anh.B) | Chrysotil- und Amphibolasbest (Krokydolith) nachgewiesen | 0,001 % |
