## **BV Rippergbrücke über den Kocher, Schwäbisch Hall**

**Proj.-Nr. 24002**

# Tragwerksuntersuchung

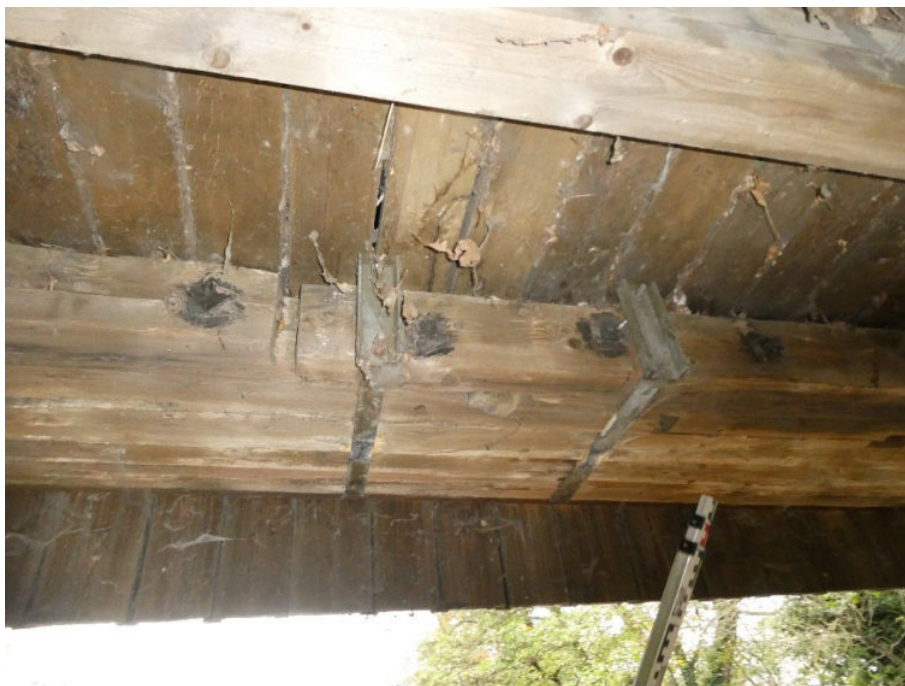
- Abnehmen des gesamten Brückenbelags (Bohlenbelag) und Freilegung der Längshölzer
- Konstruktive Überarbeitung der vorhandenen, stark aufklaffenden, Zugstöße der inneren Längsbalken mittels seitlicher Stahlbandagen und verfüllen der offenen Fugen mit Kunststoffmörtel (Anm.: soweit ersichtlich, wurde das Verfüllen der Fugen damals nicht ausgeführt).

**Bild 1** Überarbeitete Zugstöße der Längsbalken (Sanierung 1981)

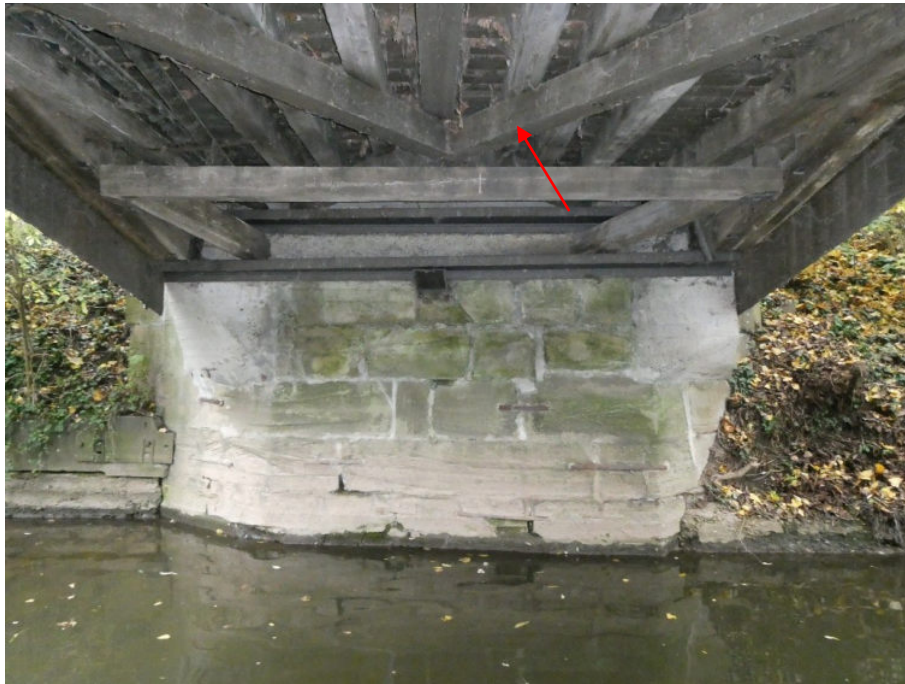
- Erneuerung der Diagonalhölzer (horizontale Aussteifungsverbände) in den beiden Endfeldern der Brücke (Bild 2).
- Neueinbau der Entwässerungsrinnen und Abläufe vor den Brückenportalen
- Imprägnierung der Hölzer an der Brückenunterseite mit einem Holzschutzmittel (vorbeugender Holzschutz aufgrund der starken Feuchtebelastung)

**Bild 2** Erneuerte Diagonalbalken (Sanierung 1981)

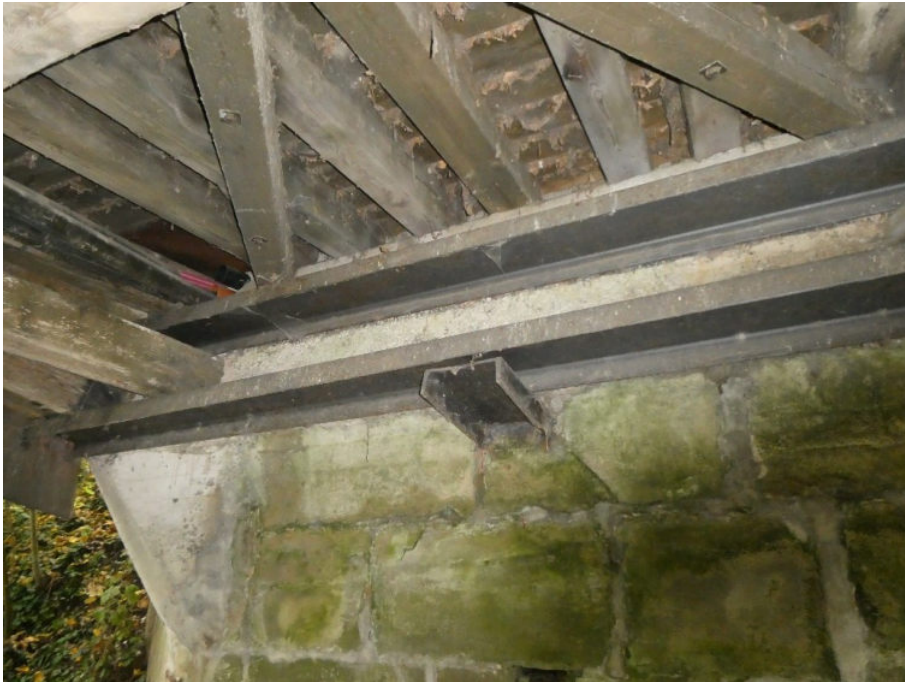
- Einbau der Stahlträger am nordwestlichen Brückenwiderlager (Bild 3)
- Einbau von Betonauflagern am nordwestlichen und südöstlichen Brückenwiderlager. Soweit ersichtlich, wurden die Betonergänzungen in verschiedenen Sanierungsphasen eingebaut, so dass einzelne Bauteile möglicherweise älteren Datums sind. Die freiliegenden glatten Bewehrungseisen, insbesondere am südöstlichen Widerlager, sowie die Art des verwendeten Betons deuten auf einen Einbau deutlich vor 1981 hin (Bild 4 und Bild 5)

**Bild 3** Stahlträger am nordwestlichen Brückenwiderlager (Sanierung 1981)

Am südöstlichen Widerlager sind die beiden Bogenträger durch drei widerlagerparallele Holzbalken ca. 20/20 und Stahlschlaudern druck- und zugfest miteinander verbunden (siehe Bild 5). Am nordwestlichen Widerlager wurden die Holzträger bereits ausgebaut und durch Stahlprofile (liegende U-Profile U300) ersetzt (siehe Bild 3).

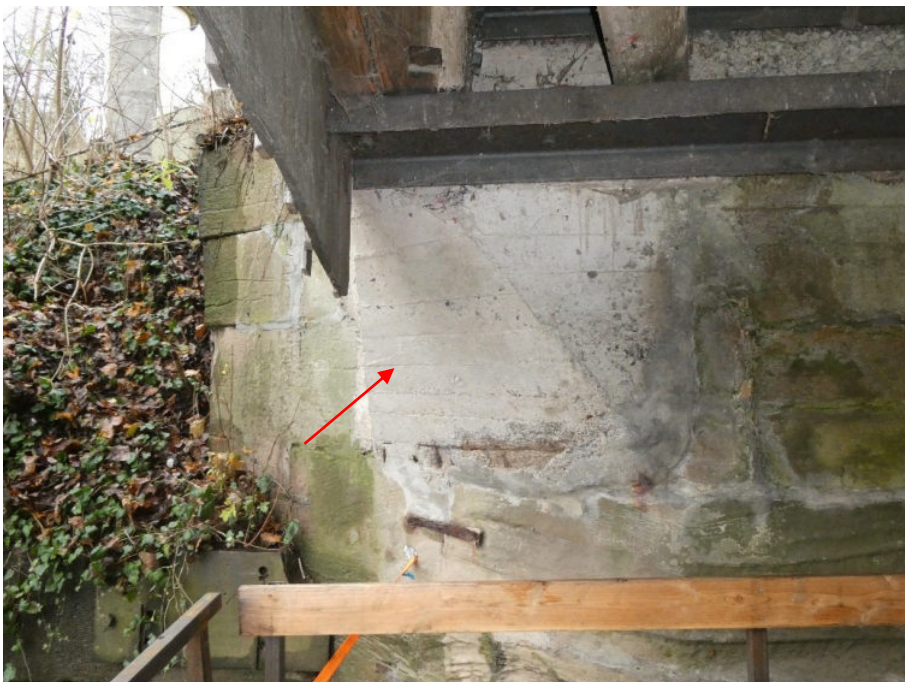
**Bild 4** Betonaufleger am nordwestlichen Brückenwiderlager (Sanierung 1981?)

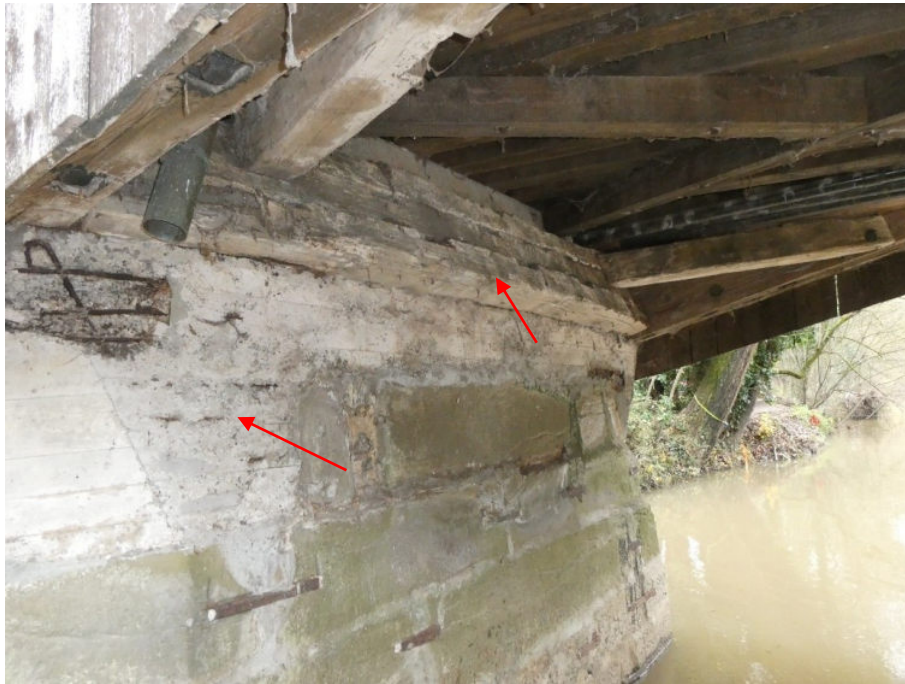
**Bild 5** Betonaufleger am südöstlichen Brückenwiderlager (vermutlich Sanierung deutlich vor 1981); Holzbalken entlang Widerlager

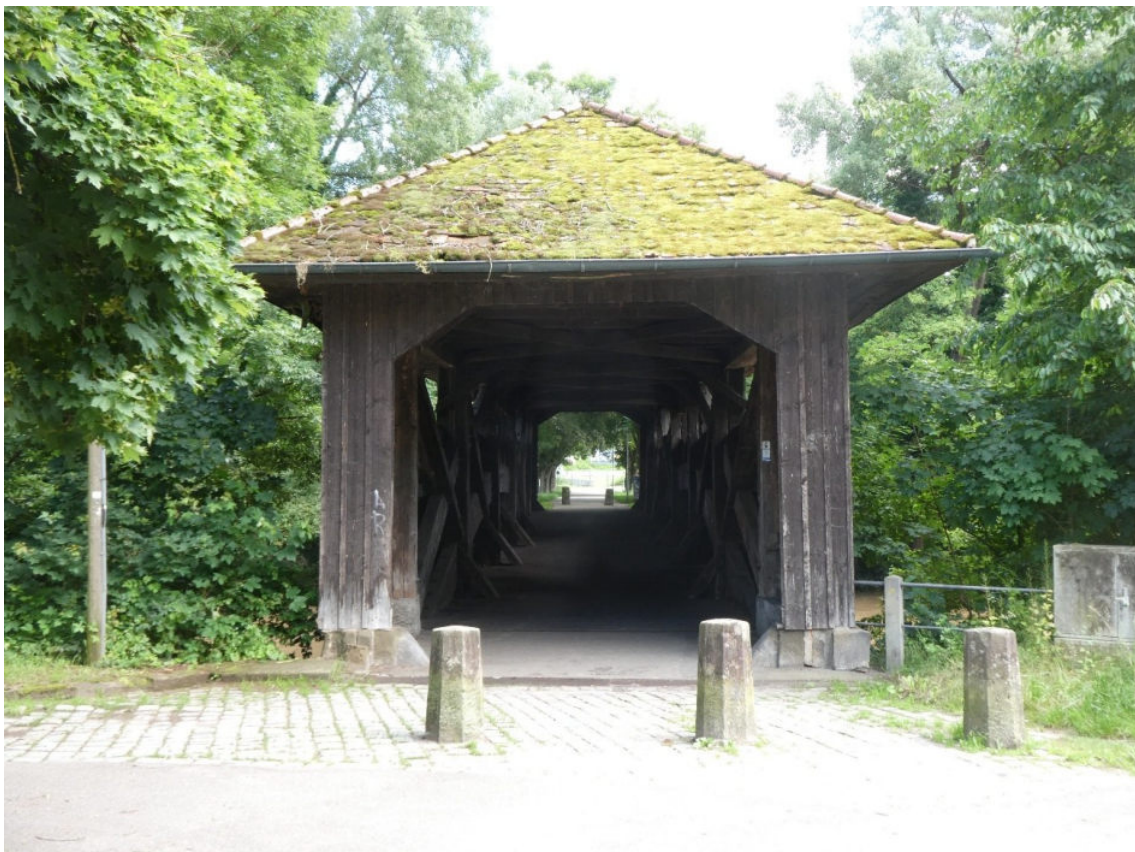
**Bild 2**     Brückenzugang Nord-West (Seite Spinnerei / Neumäuerstraße): Dachfläche mit Walm und vermörtelter Grateindeckung; flächiger Moosbewuchs auf den Dachziegeln

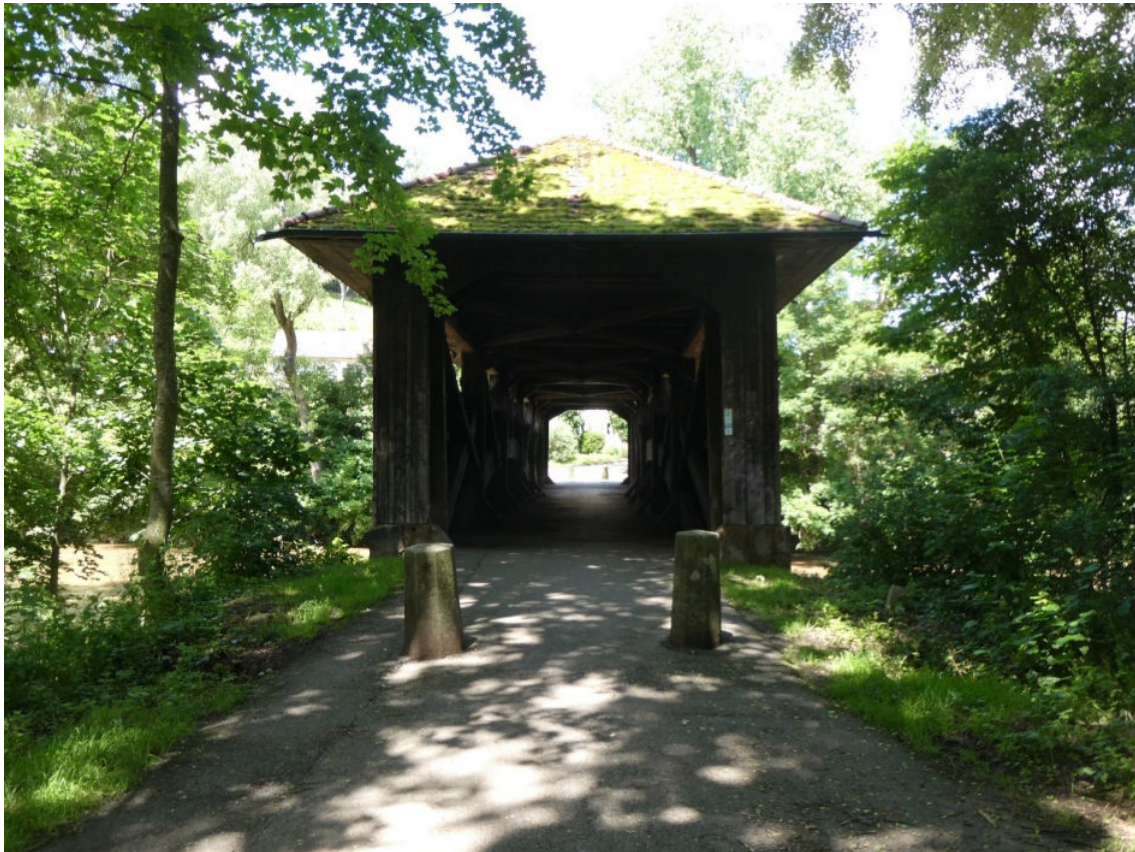
**Bild 3**      Brückenzugang Süd-Ost (Seite Sportplatz): Dachfläche mit Walm und vermörtelter Grateindeckung; flächiger Moosbewuchs auf den Dachziegeln

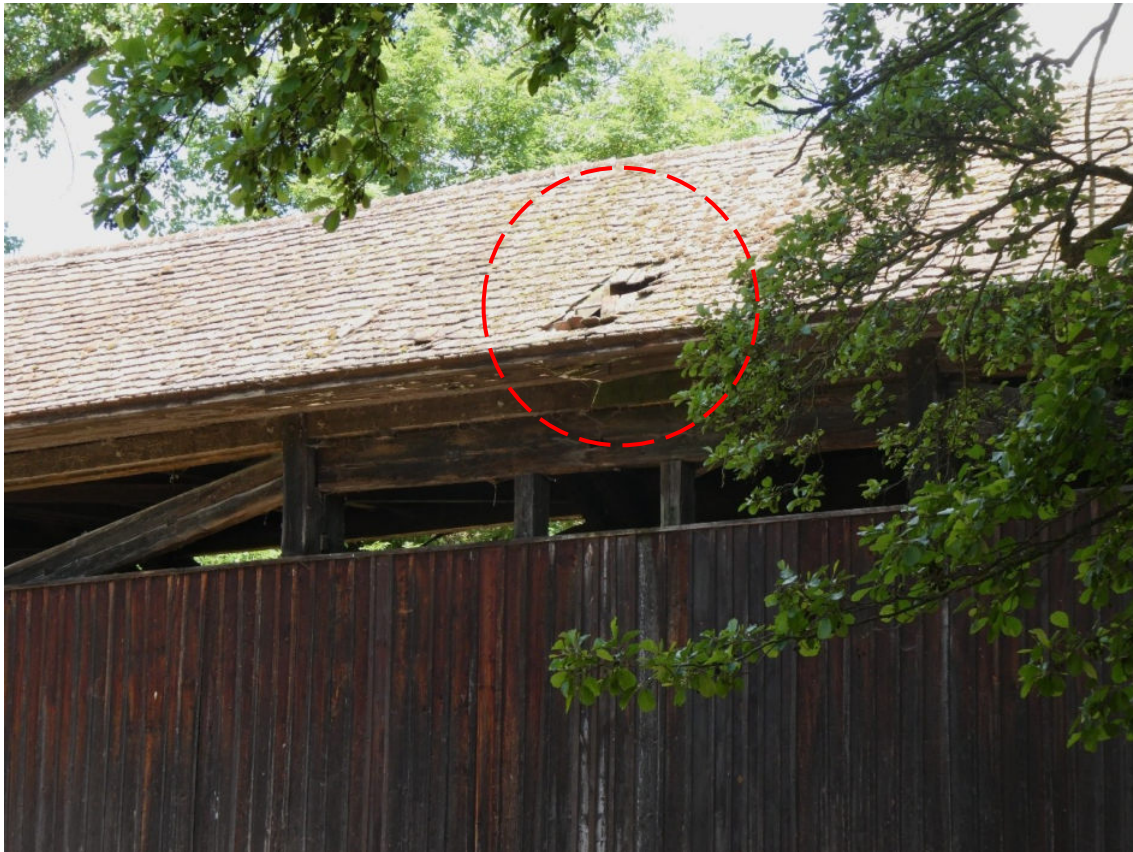
Die Dachdeckung weist an einigen Stellen Fehlstellen auf, über die Niederschlagswasser ungehindert in das Brückeninnere eintreten kann. Zusätzlich sind über die Fugen der Biberschwanz-Einfachdeckung und durch fehlende Holzspieße weitere Undichtigkeiten in der Dacheindeckung vorhanden.

Die Undichtigkeiten haben bereits zu einer starken Durchfeuchtung des Holztragwerks geführt und sind verantwortlich für die teils umfangreichen und gravierenden Holzschäden im Bereich des Daches, der Dachbalkenlage, der Pfette und der Traufschalung. An einigen Stellen ist ein starker, deutlich sichtbarer Pilzbefall der Hölzer vorhanden.

**Bild 5**      Dacheindeckung als Einfache Biberschwanzdeckung mit Holzspießen und vermörteltem First; zahlreiche Fehl- und Schadstellen in der Dachdeckung

Um ein weiteres, rasches Fortschreiten der Schäden zu verhindern, sollten die Undichtigkeiten in der Dacheindeckung, unabhängig vom Zeitpunkt der eigentlichen Brückensanierung, schnellstmöglich behoben werden. Da das Überarbeiten und Nachstecken der Holzspieße ein erheblicher Aufwand darstellt und die bestehende Einfachdeckung in regelmäßigen Zeitintervallen überprüft und gewartet werden müsste, sollte überlegt werden, ob die vollständige Abnahme der Dacheindeckung und das Schließen der Dachflächen mittels witterungsbeständiger, stabiler Folien bereits jetzt eine mögliche Option darstellt. Die Dachziegel könnten gereinigt, sortiert und für die Wiederverwendung zwischengelagert werden. Mit dem Abnehmen der Dacheindeckung könnte auch eine statische Entlastung des Tragwerks erreicht werden.

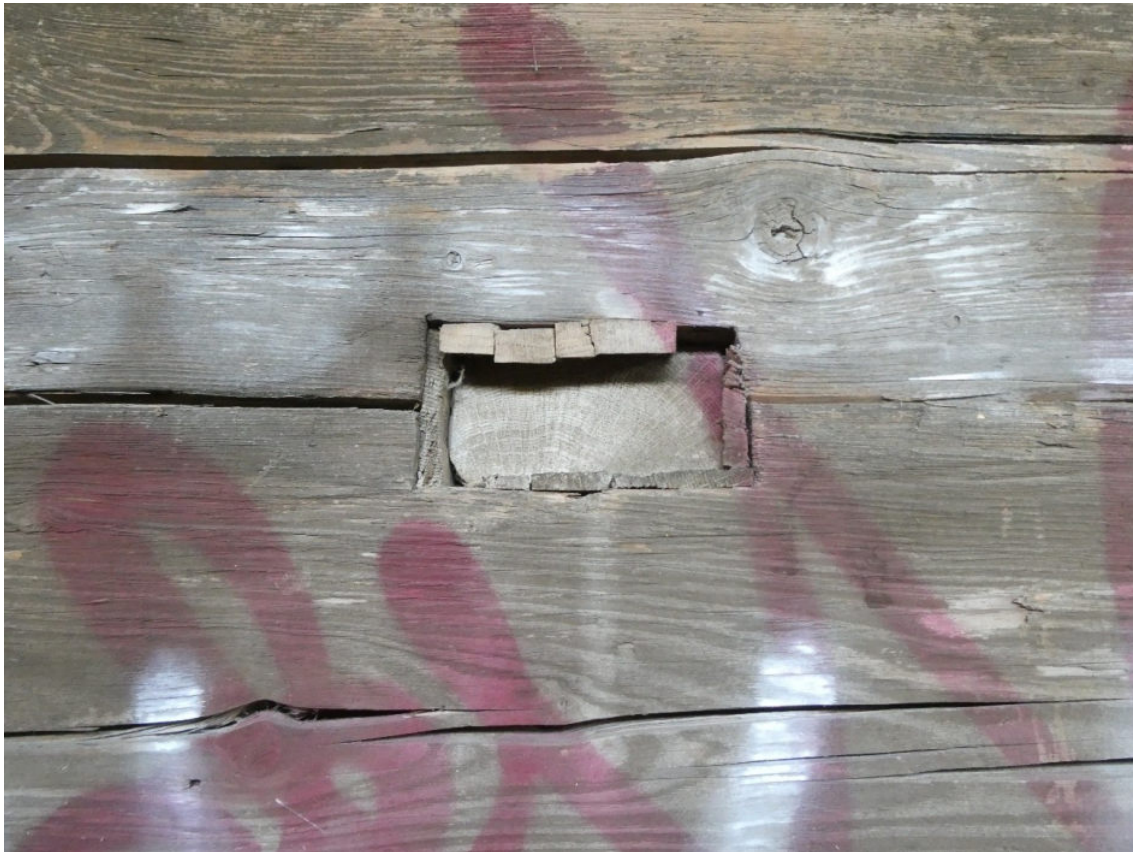
**Bild 23**      Eiche-Rechteckdübel; Kraftschlüssigkeit mittels Holzkeile nachträglich hergestellt

Sämtliche Holzverbindungen einschließlich der Rechteckdübel zwischen den Balken sind kraftschlüssig und passgenau zu überarbeiten und zu sichern. Stark geschädigte Rechteckdübel sind auszubauen und bestandsgleich zu ersetzen.

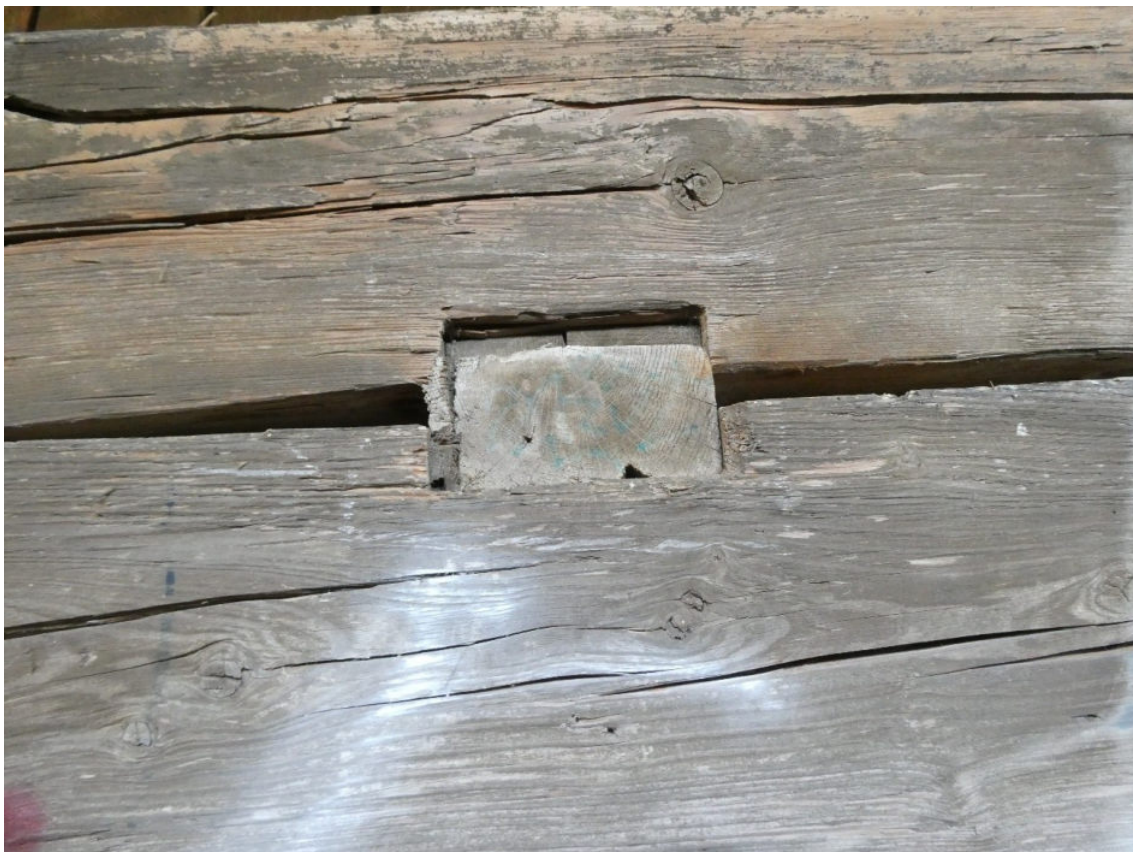
**Bild 24**      Eiche-Rechteckdübel; Kraftschlüssigkeit mittels Holzkeile nachträglich hergestellt;  
Lastübertragung am oberen Rand praktisch nicht mehr möglich

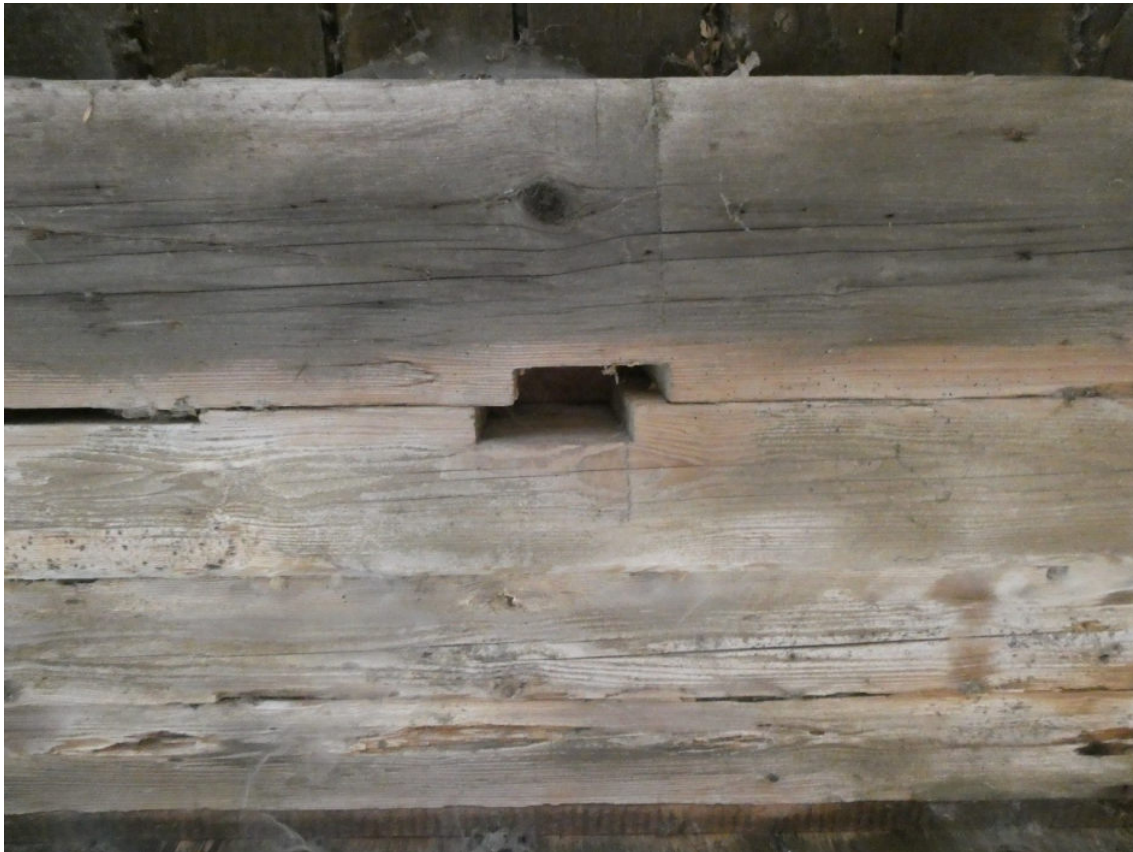
**Bild 25**    Fehlender Eiche-Rechteckdübel; Verschiebungen der einzelnen Hölzer sind am horizontalen Versatz der Holzränder zu erkennen

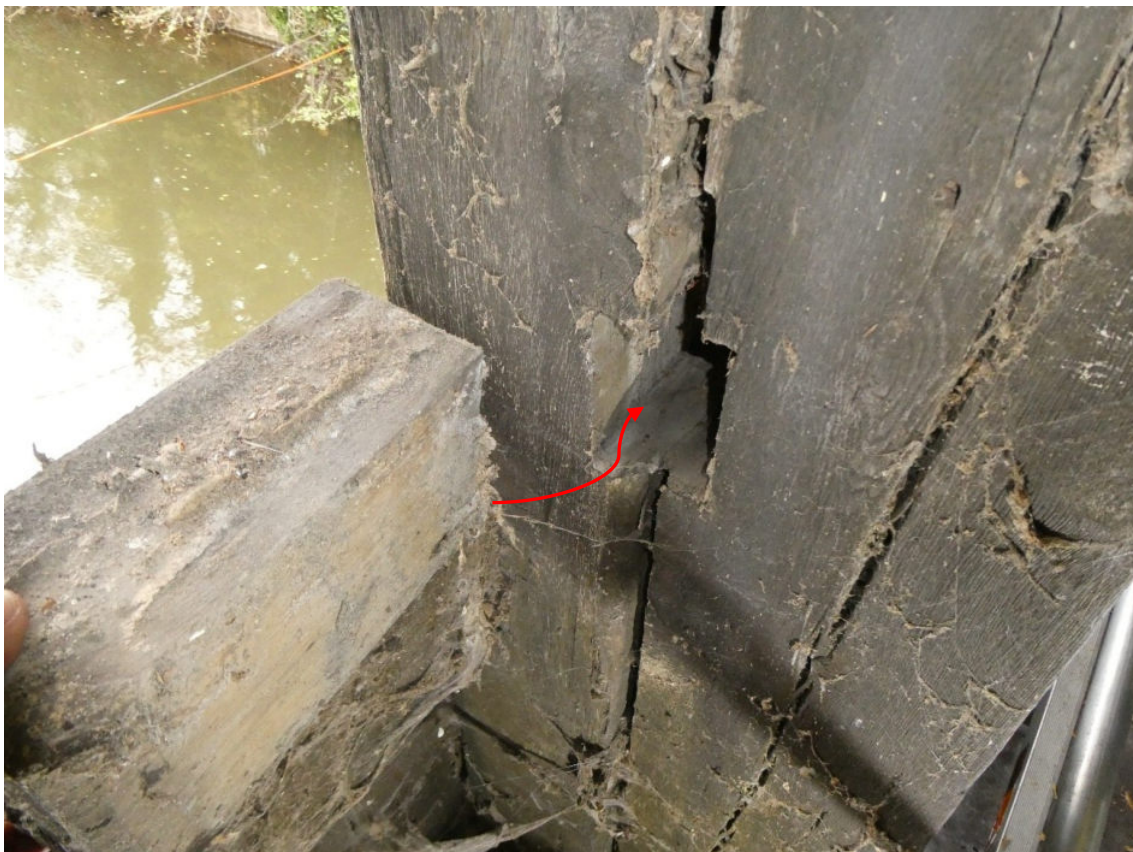
**Bild 26**    Lockere Eiche-Rechteckdübel; hier: doppelte Hängesäule; der Holzdübel konnte von Hand ausgebaut werden

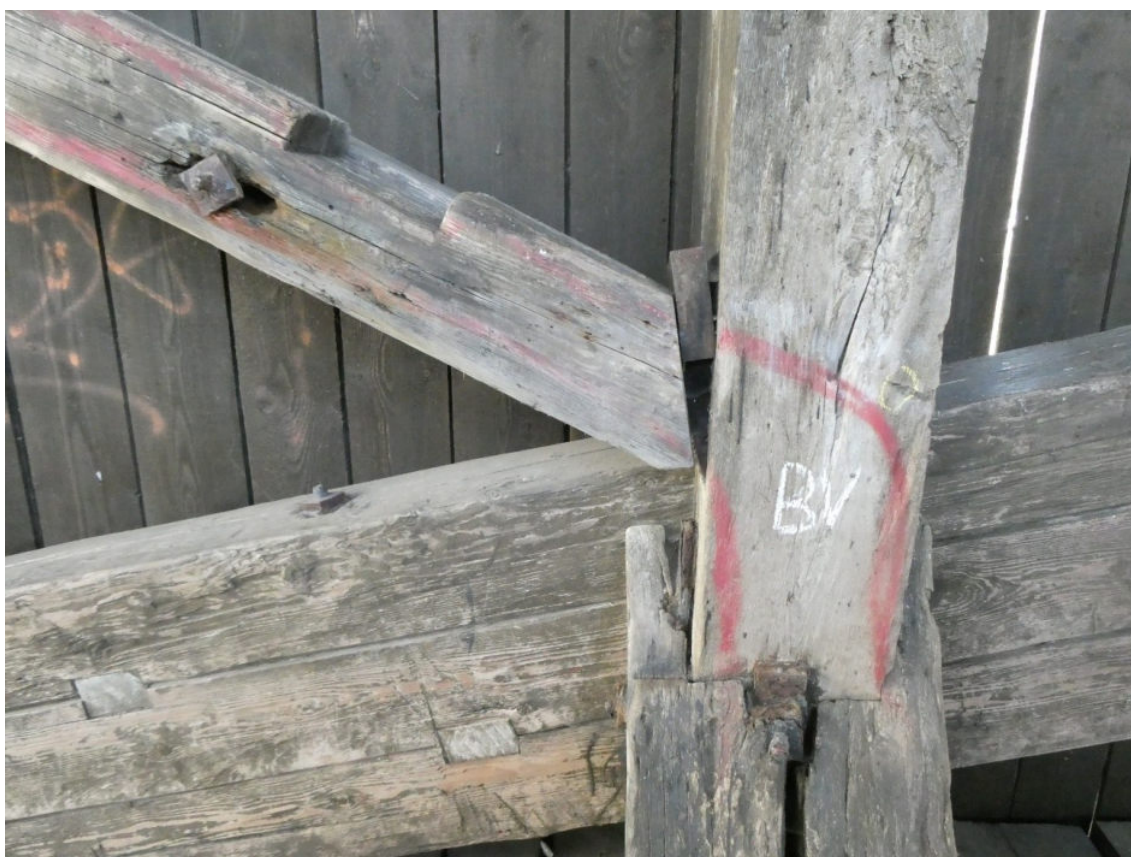
**Bild 27**     Nicht kraftschlüssige Holzverbindungen infolge Verformungen des Tragwerks; hier: Fußpunkt Strebe Feld 5, Oberstrom

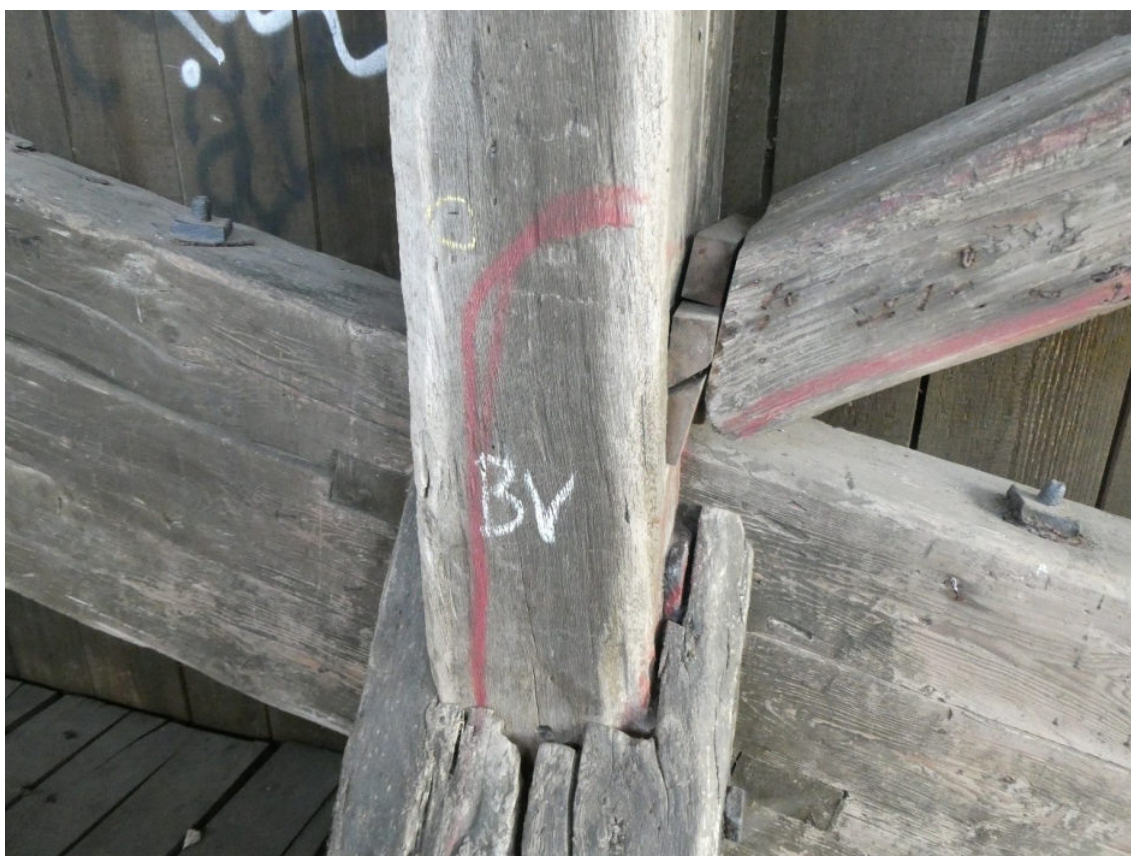
**Bild 28**     Nicht kraftschlüssige Holzverbindungen infolge Verformungen des Tragwerks; hier: Fußpunkt Strebe Feld 5, Unterstrom

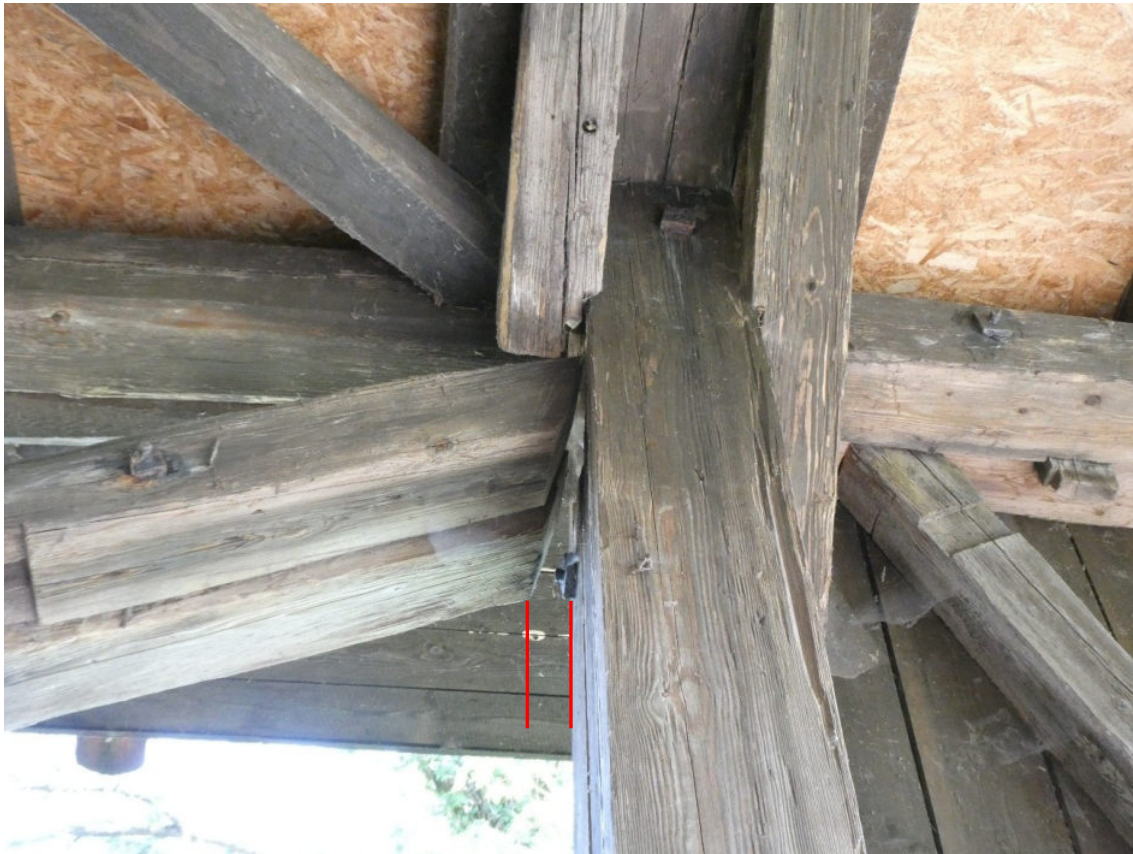
**Bild 29**    wie Bild 28, hier Kopfpunkt der Strebe

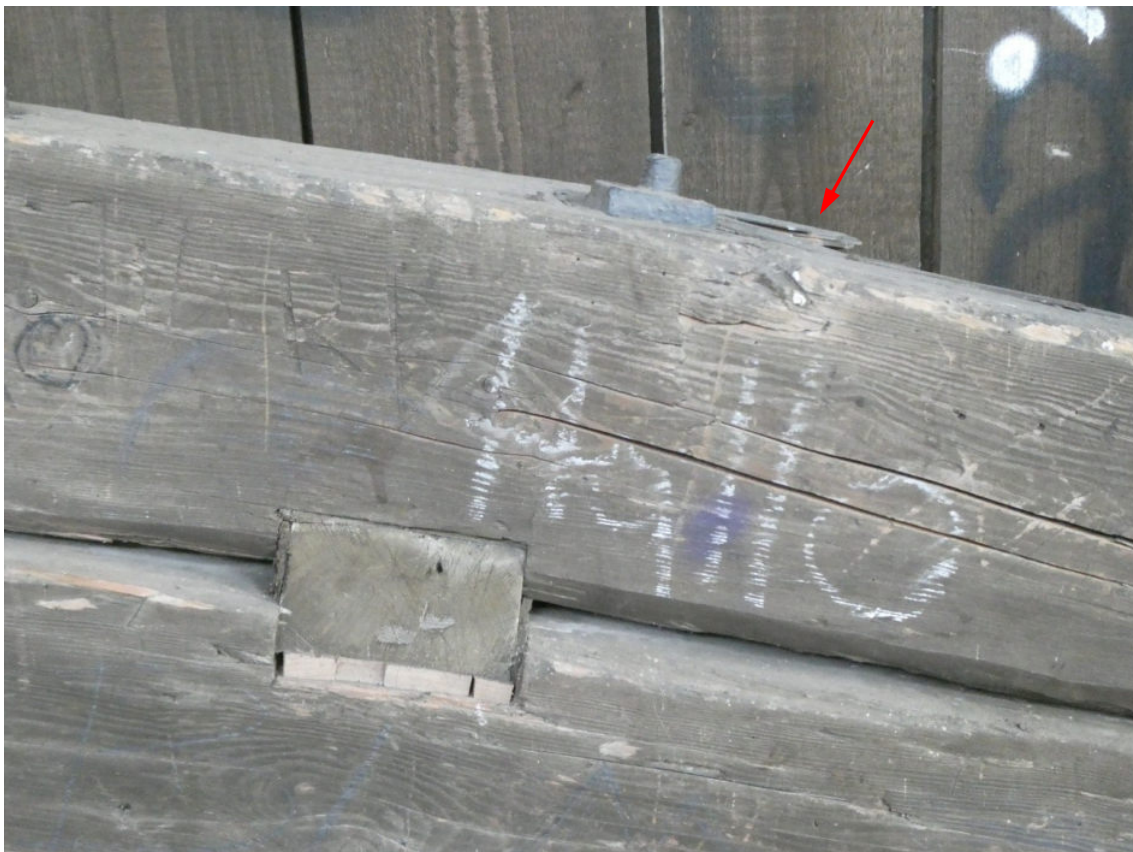
Aufgrund bereits in der Vergangenheit vorhandener Holzschäden, im Zusammenwirken mit der Nachgiebigkeit des Tragwerks sowie der einzelnen Holz- und Stahlverbindungen, weist das gesamte Brückentragwerk erhebliche Verformungen und Durchbiegungen auf. Die stärkste Absendung in Brückenlängs- und -querrichtung ist in Bundachse BV feststellbar. Sämtliche Bund- bzw. Hängepfosten weisen Schiefstellungen in unterschiedliche Richtungen auf.

**Bild 30**    Statische Überlastung einzelner Bauteile infolge Verformungen des Tragwerks; hier: Bogenträger Feld 4, Unterstrom

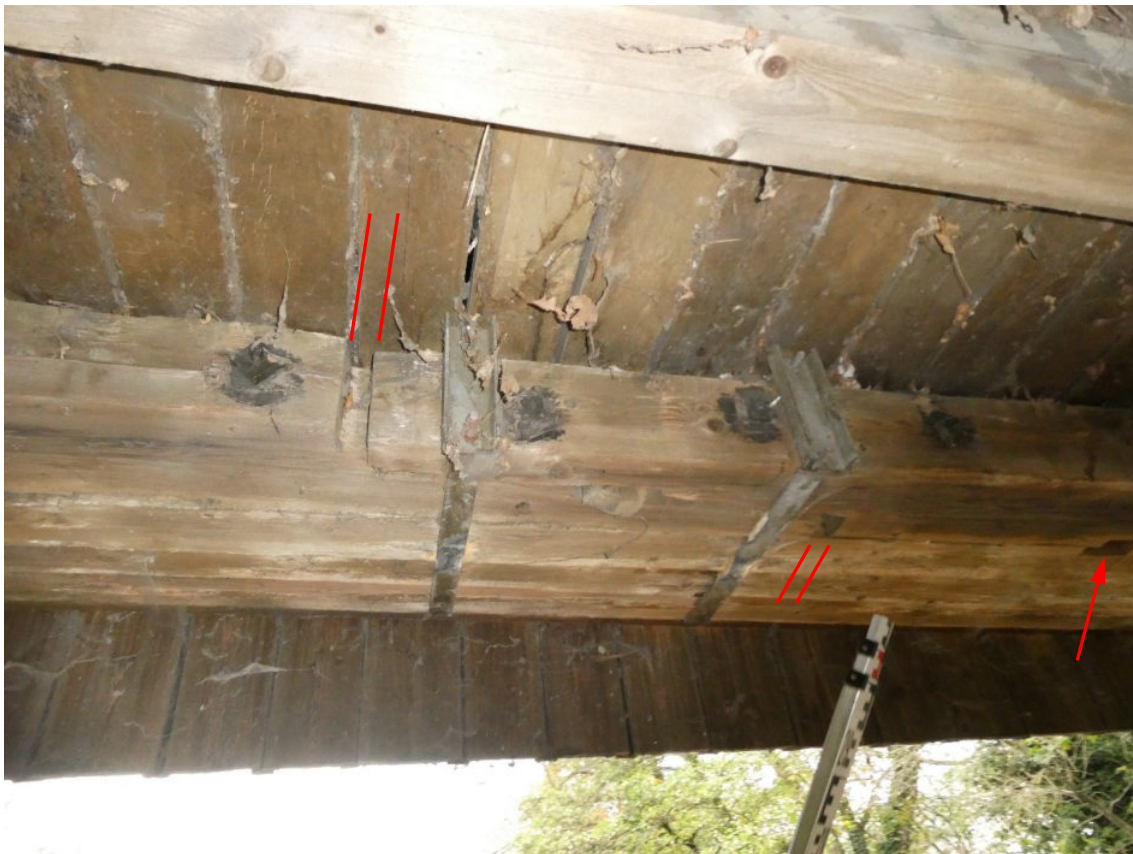
**Bild 39** Randträger Unterstrom, Feld 4: Zugstoß auseinandergezogen und in den Kontaktfugen aufklaffend; fehlende Rechteckdübel; Sicherung mit Stahlprofilen (Sanierung 1981)

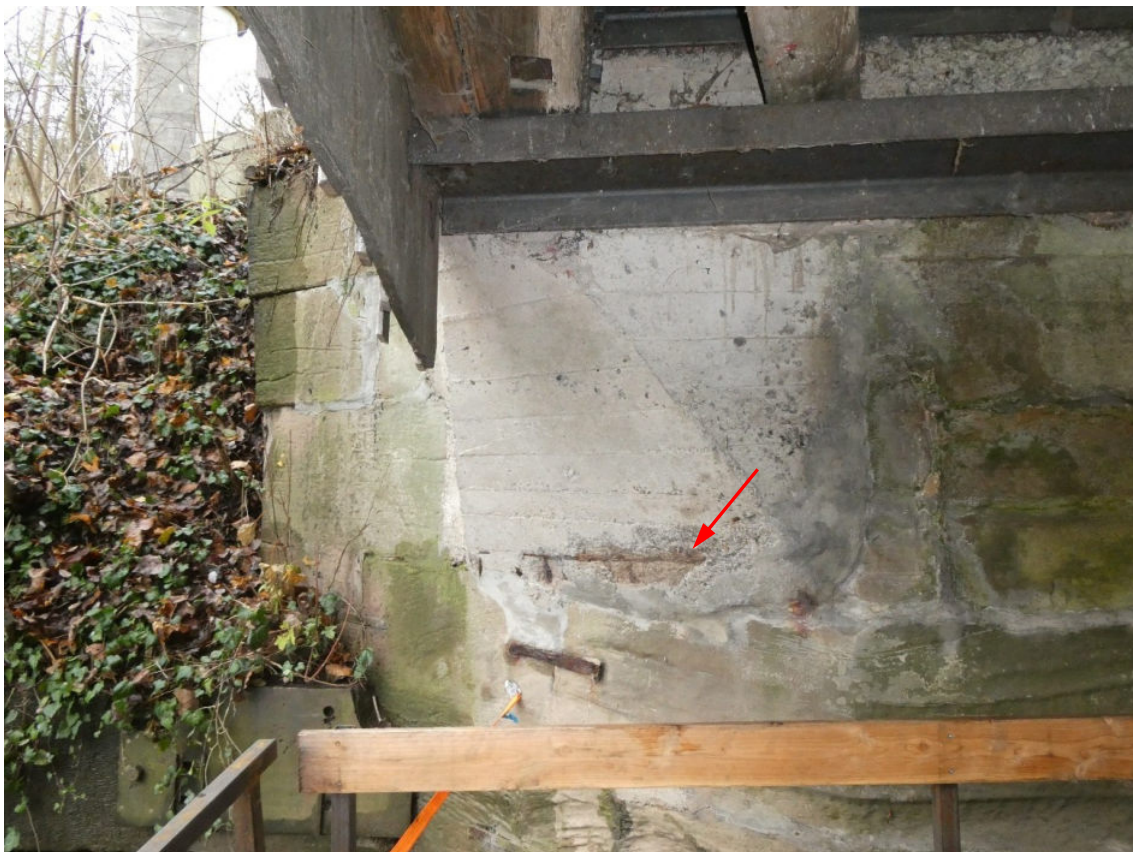
**Bild 46**     Detailaufnahme zu Bild 45: Betonergänzungen mit freiliegenden Bewehrungsseisen;  
Betonwiderlager als Auflager der Sprengwerke

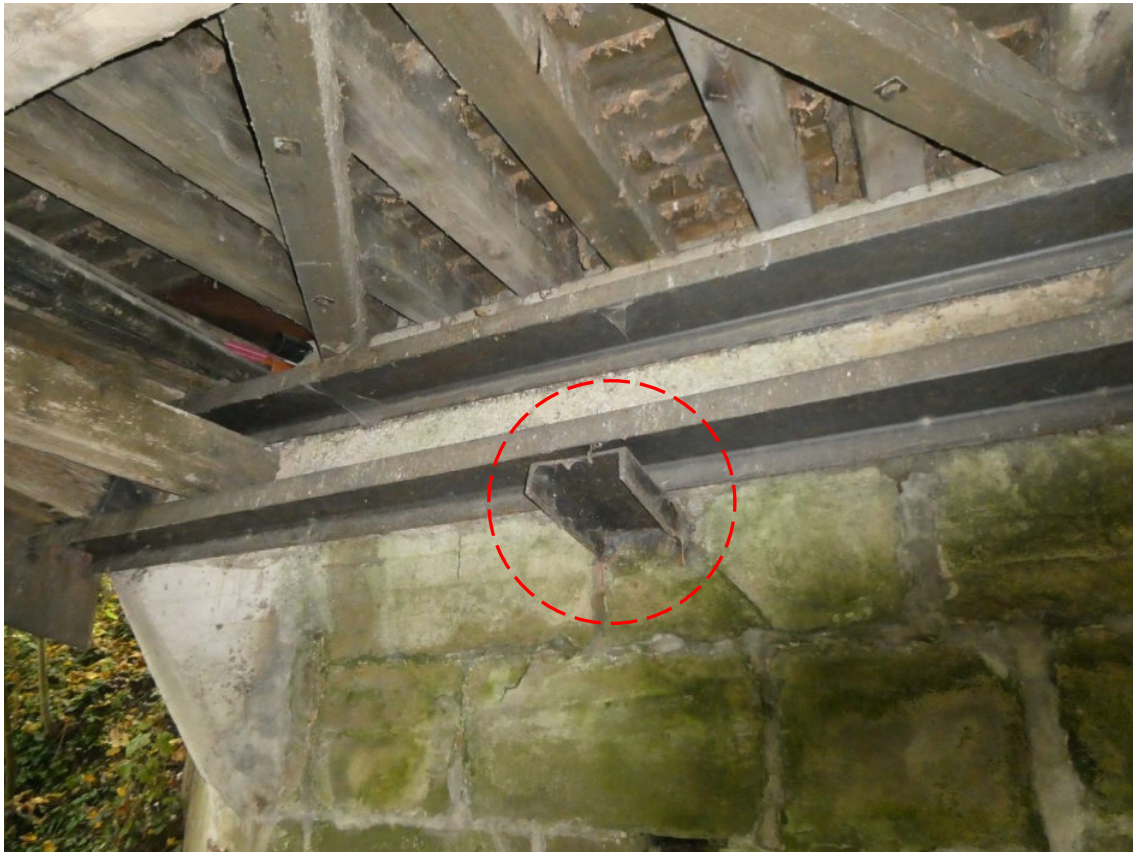
**Bild 47**     Stahlträger als Ersatz für die bauzeitlichen Holzbalken als druck- und zugfeste Verbindung der beiden Bogenträger

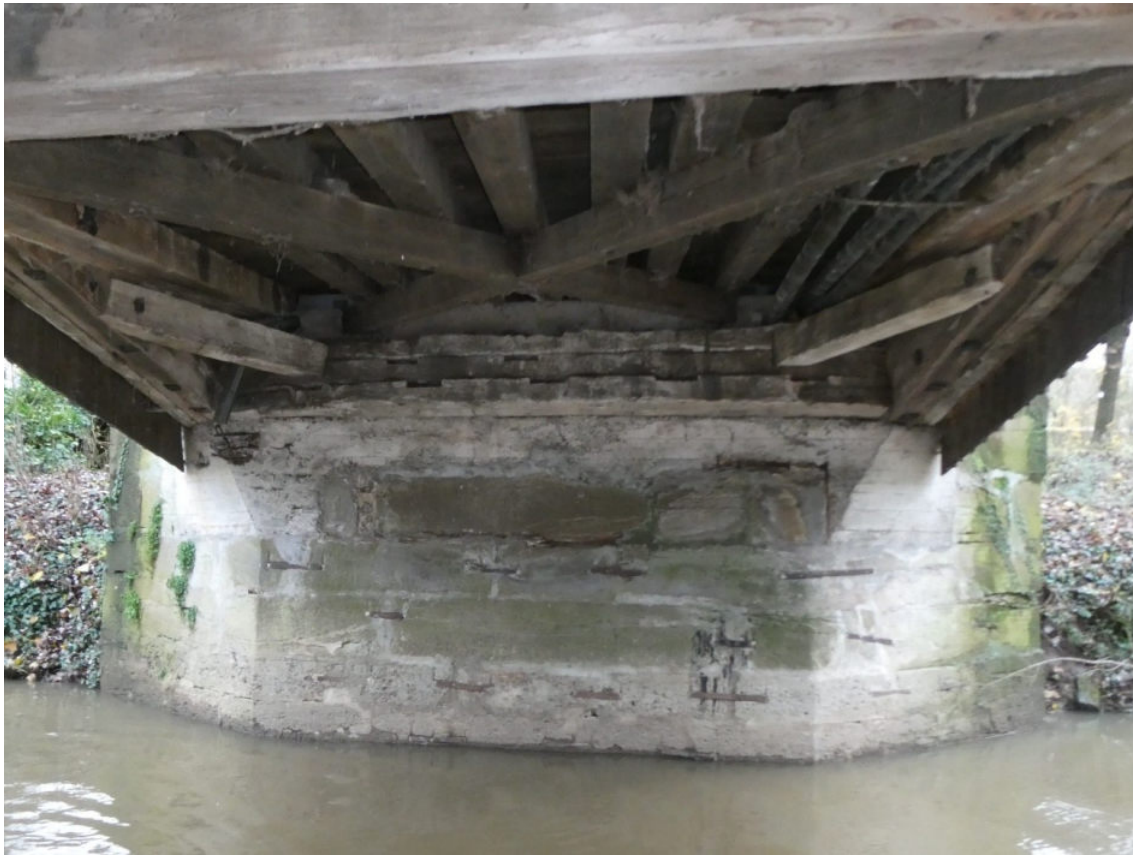
**Bild 59**     Ansicht Widerlagermauerwerk

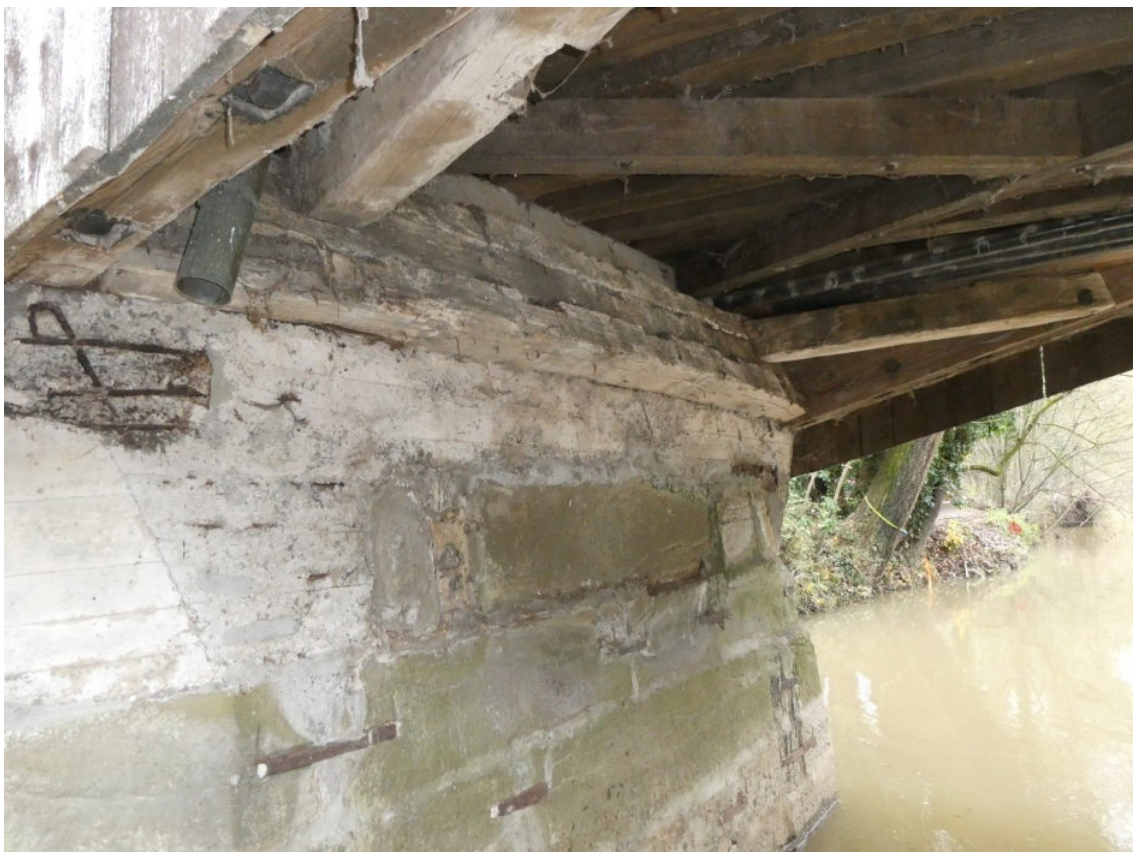
**Bild 60**     Widerlagermauerwerk mit Ergänzungen in Beton

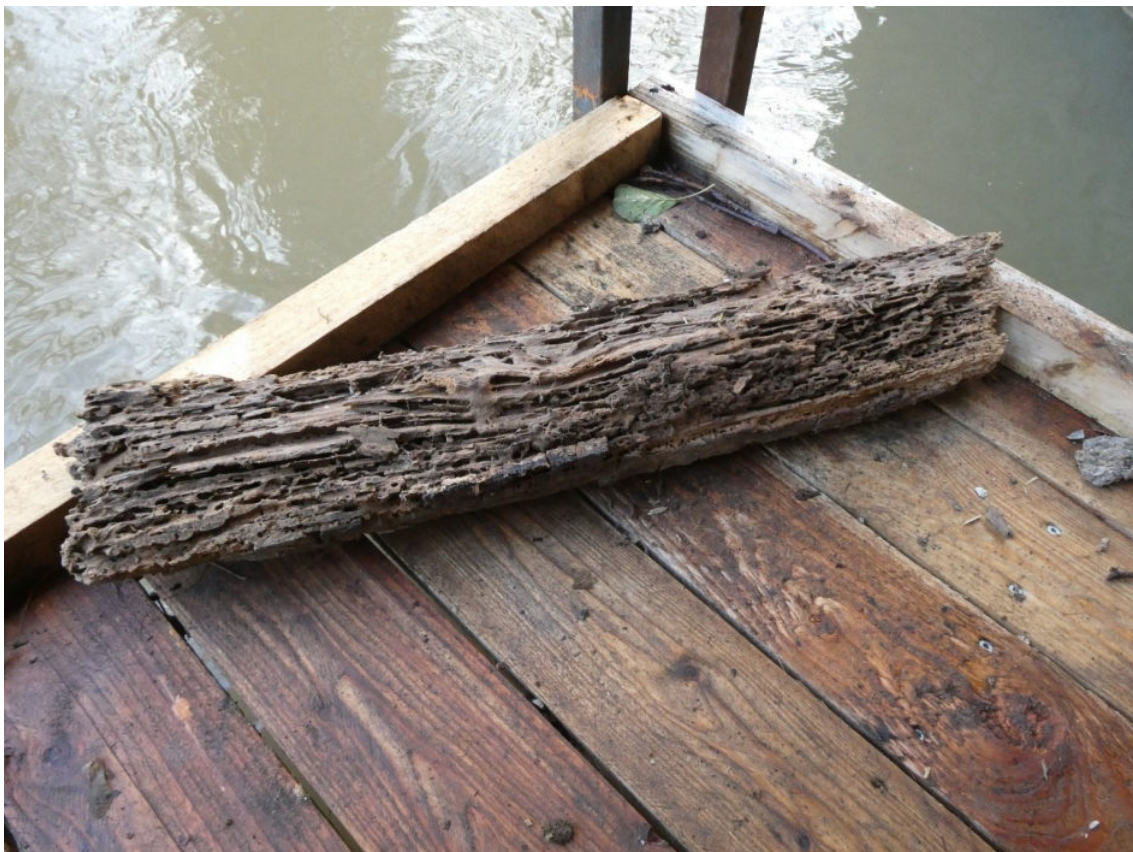
**Bild 66**     zu Bild 71: Aufnahme des ausgebauten Teilstücks des Querbalkens

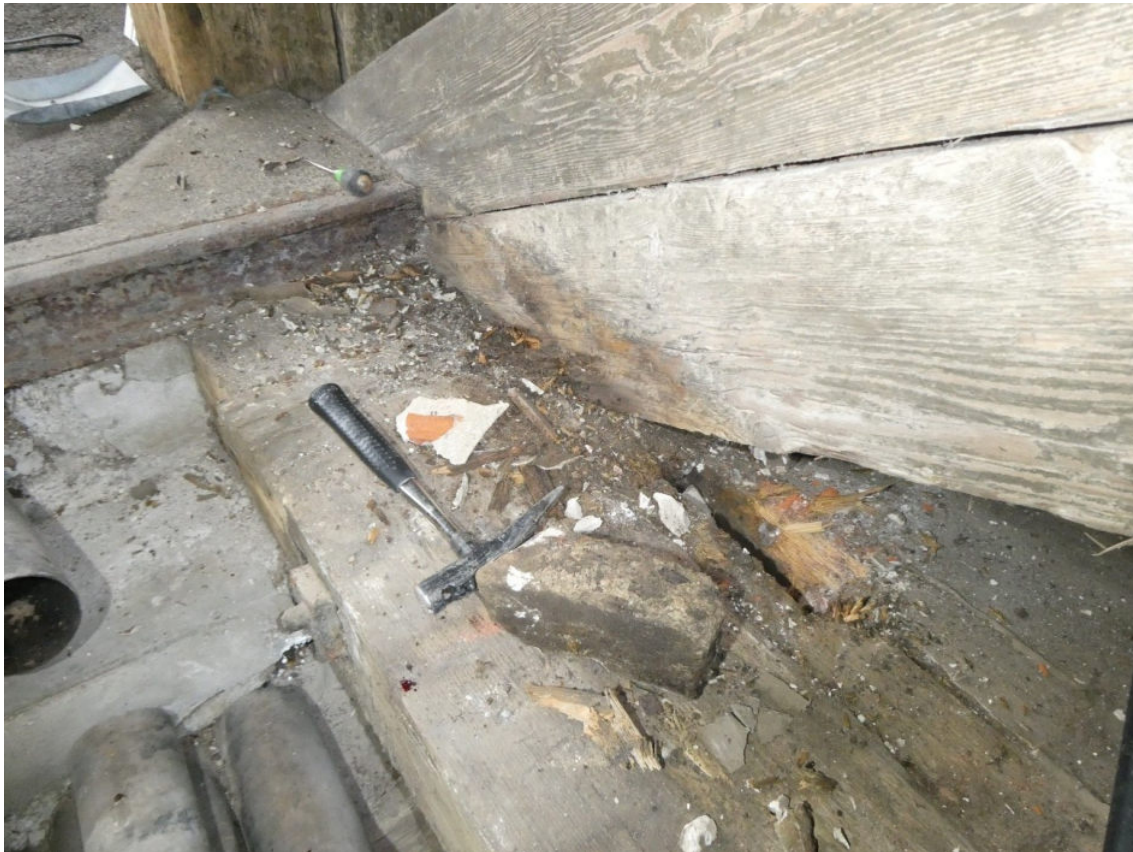
**Bild 67**    Brückenaufleger Oberstrom während der Sondageöffnungen; die Oberseite der Balken und die Zwischenräume sind mit einer Spachtelmasse überzogen bzw. gefüllt
