## **BV Rippergbrücke über den Kocher, Schwäbisch Hall**

**Proj.-Nr. 24002**

# Tragwerksuntersuchung

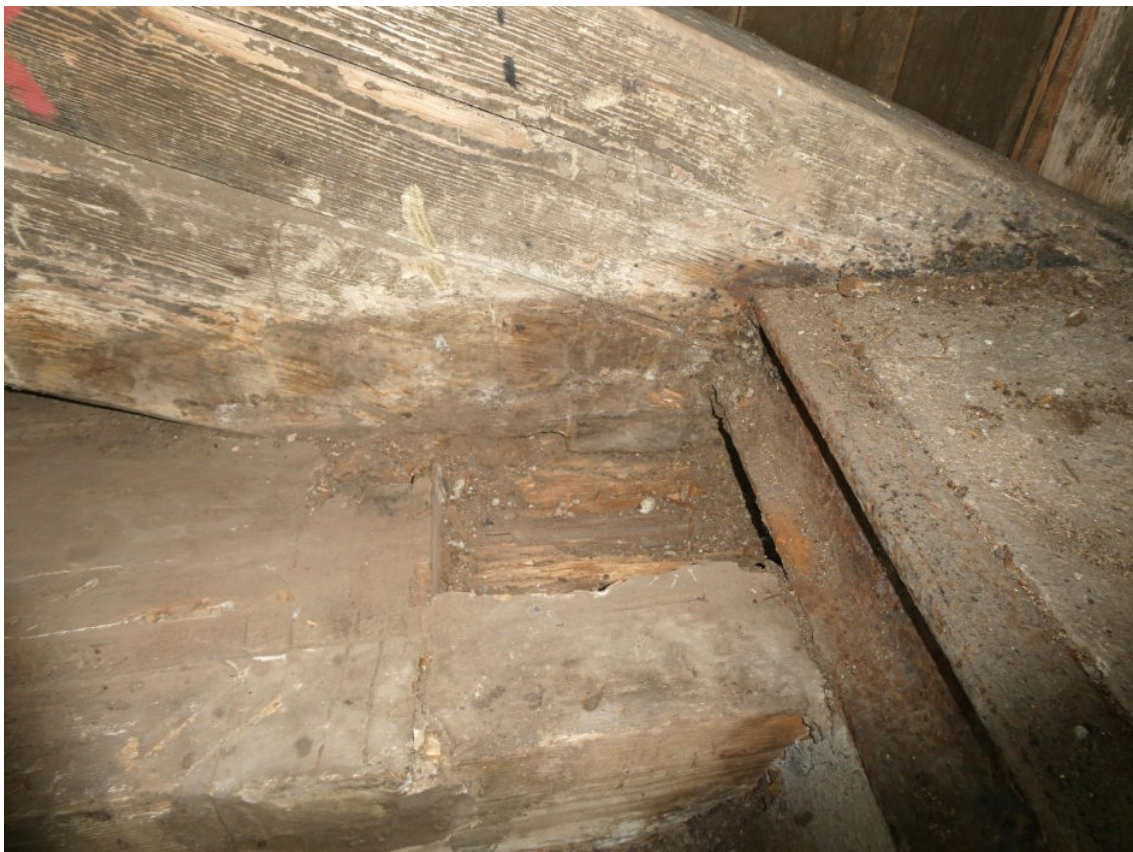
**Bild 63**    Brückenaufleger Unterstrom: Längs- und Bogenträger, mit stabilisierenden Querhölzern und Strebe; Betonschäden; Abflussrohr im Bereich des Widerlagers

**Bild 70**    Detailaufnahme zu Bild 63

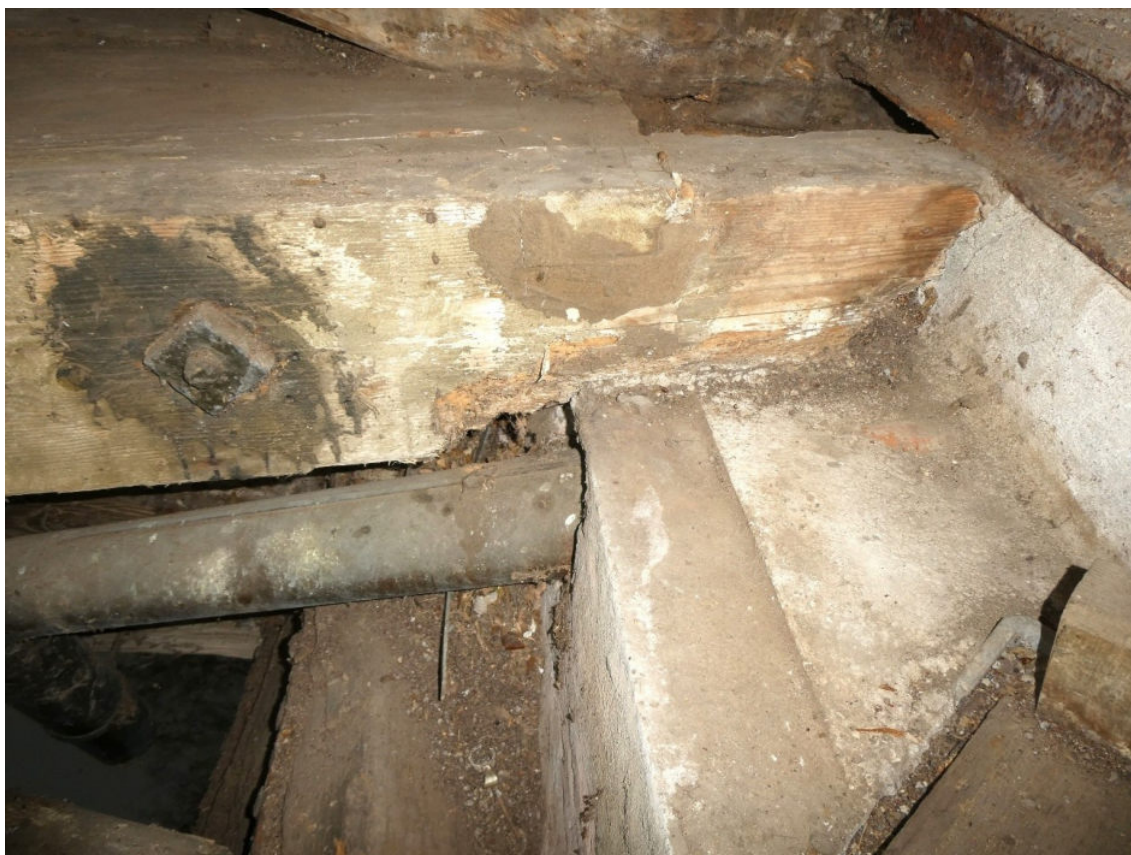
**Bild 71**     Detailaufnahme zu Bild 63

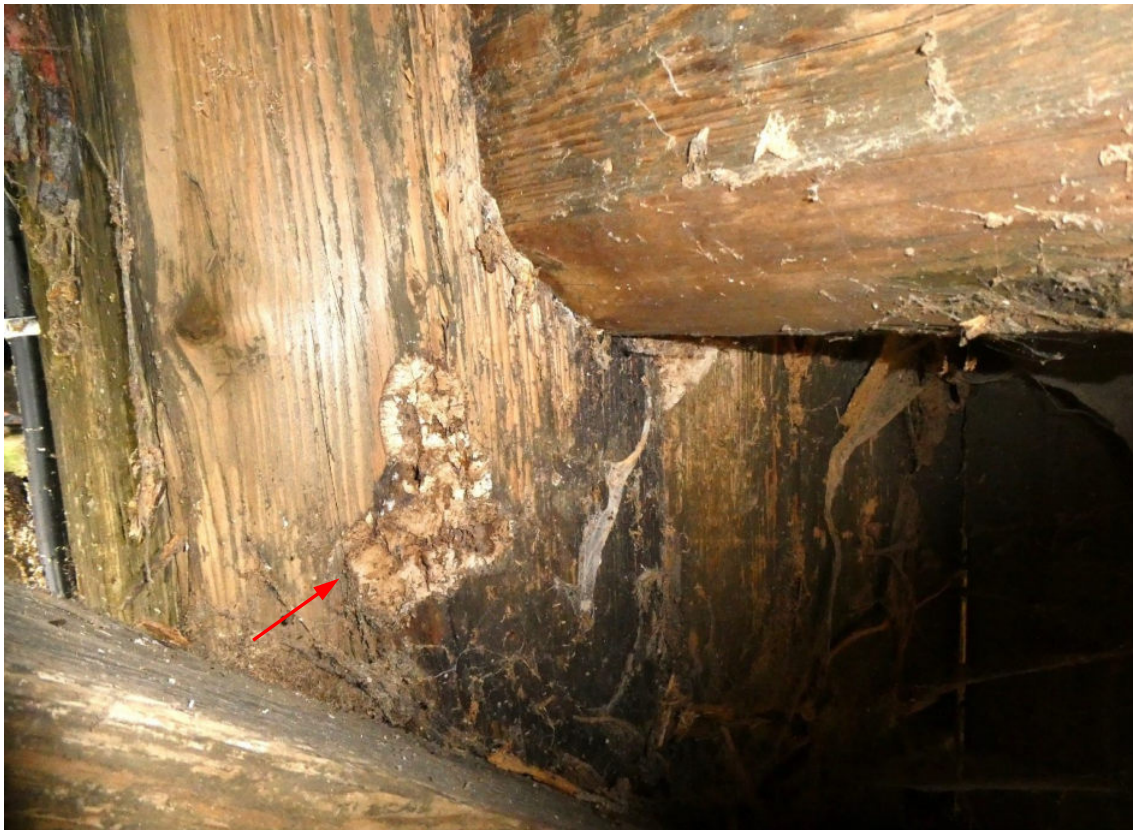
**Bild 73**     Bundachse BI, Oberstrom: doppelte Bundpfosten und alle angrenzenden Bauteile mit massivem Feuchteschaden und Pilzbefall

**Bild 74**     Detailaufnahme zu Bild 73: Pilzbefall

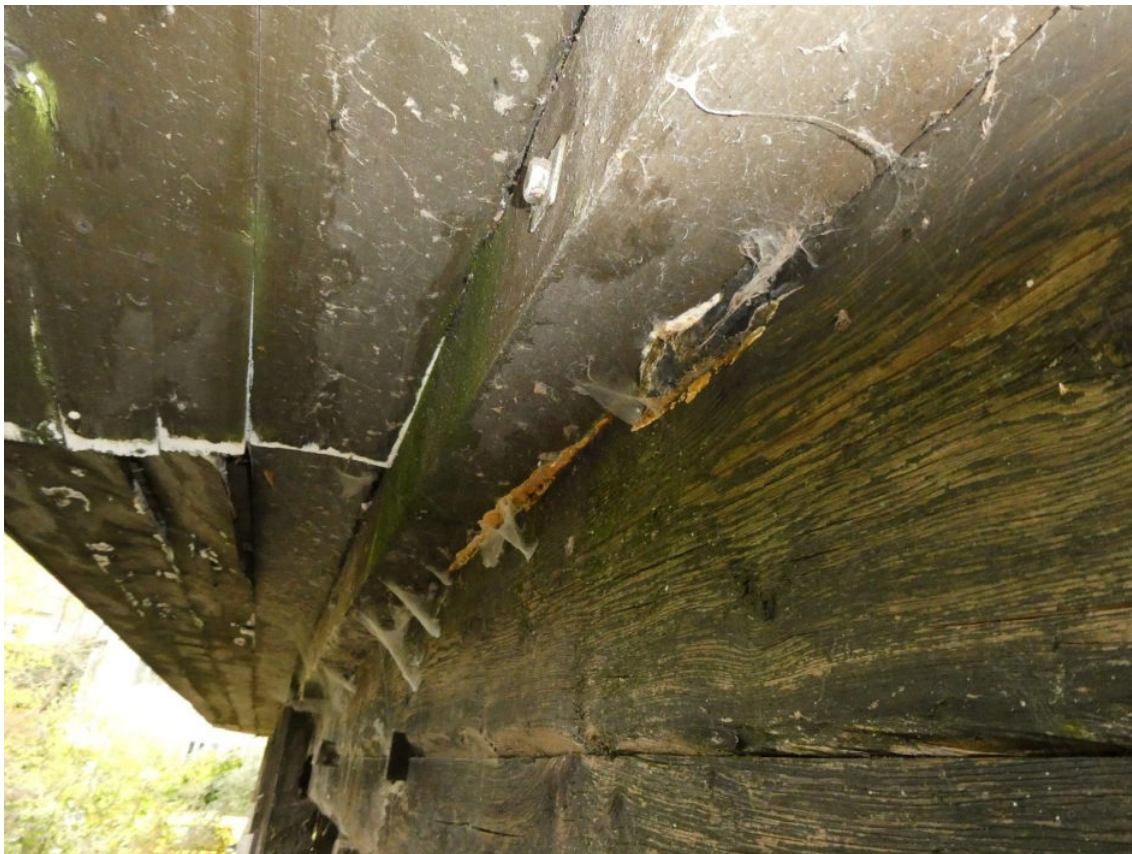
**Bild 77**    Oberstrom, Feld 3, Randpfette und Spannriegel: starker Feuchteschaden mit Pilzbefall im Bereich des Pfettenstoßes; in diesem Bereich ist eine große Fehlstelle in der Dachdeckung vorhanden

**Bild 79**      wie Bild 77; hier: Außenseite der Pfette und des Spannriegels

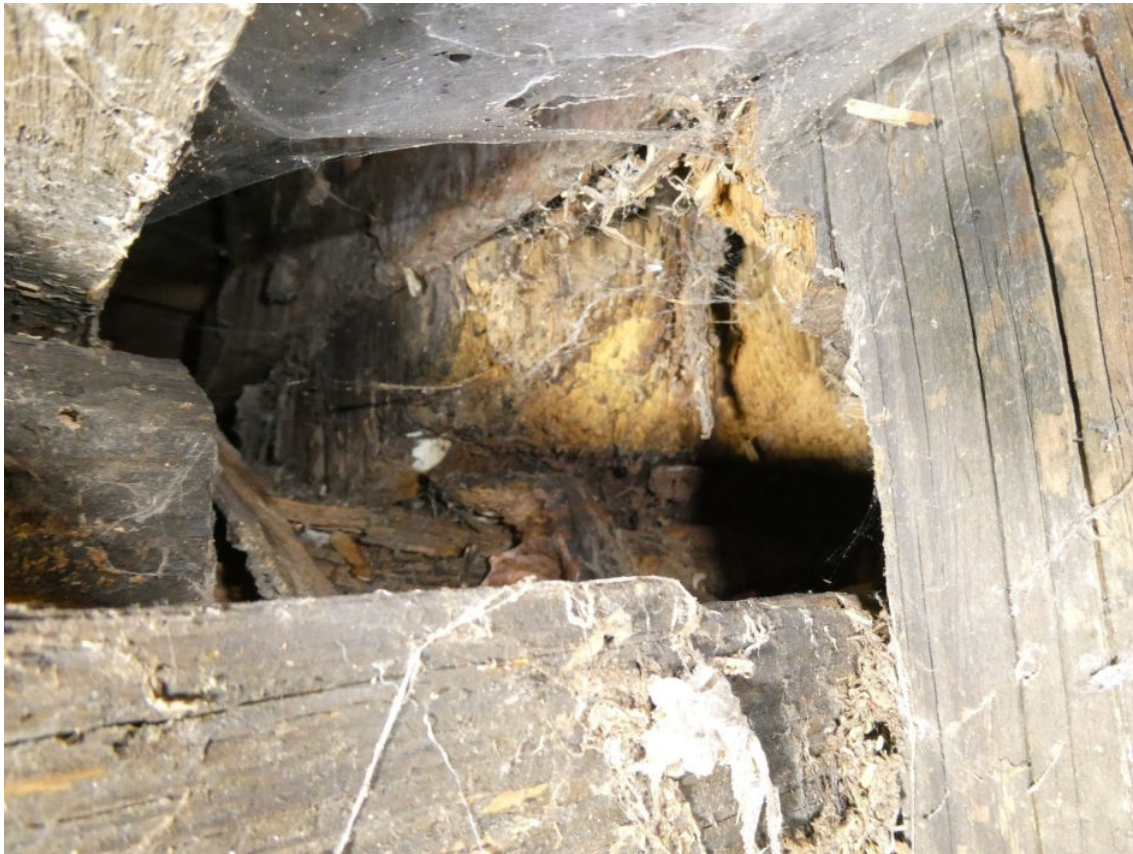
**Bild 83**     Detailaufnahme zu Bild 90

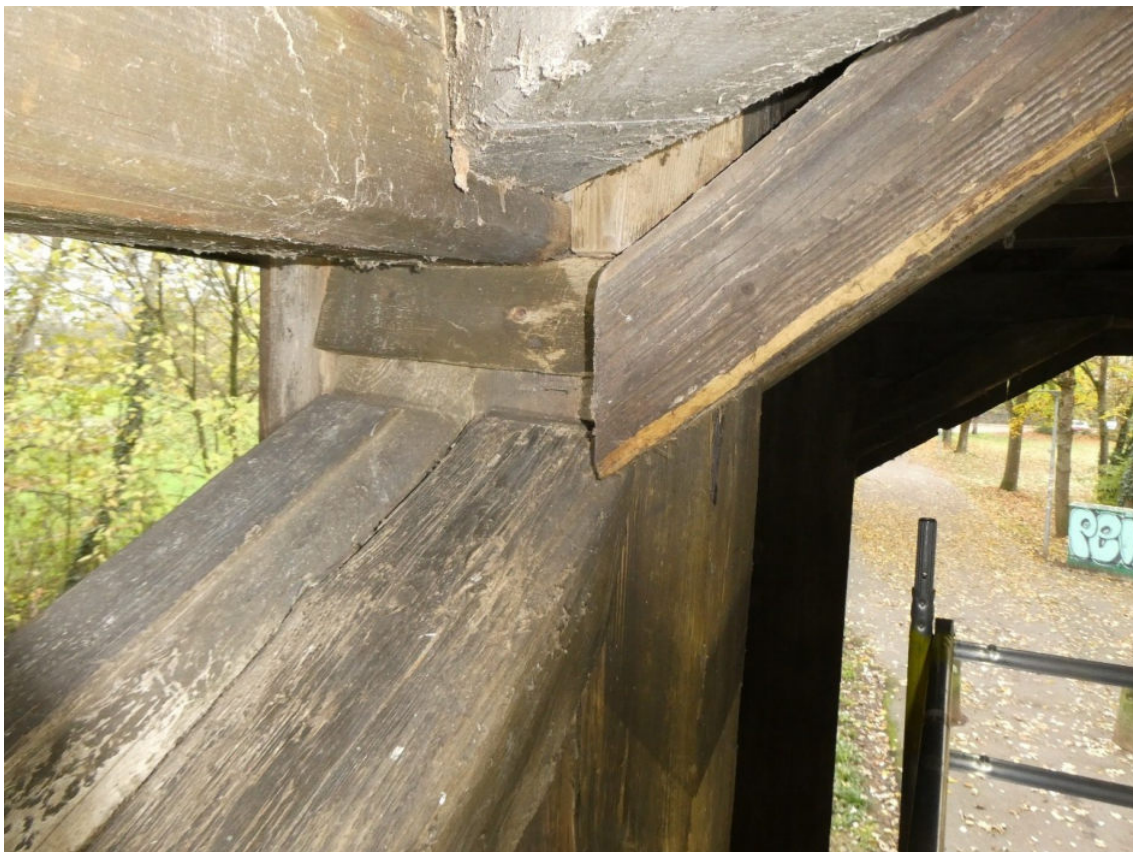
**Bild 86**     Unterstrom, Bundachse BVI: Holzverbindungen infolge Verformungen des Tragwerks nicht kraftschlüssig; Auflager der Randpfette und Anschluss der Kopfstrebe provisorisch mit Holzbrett gesichert

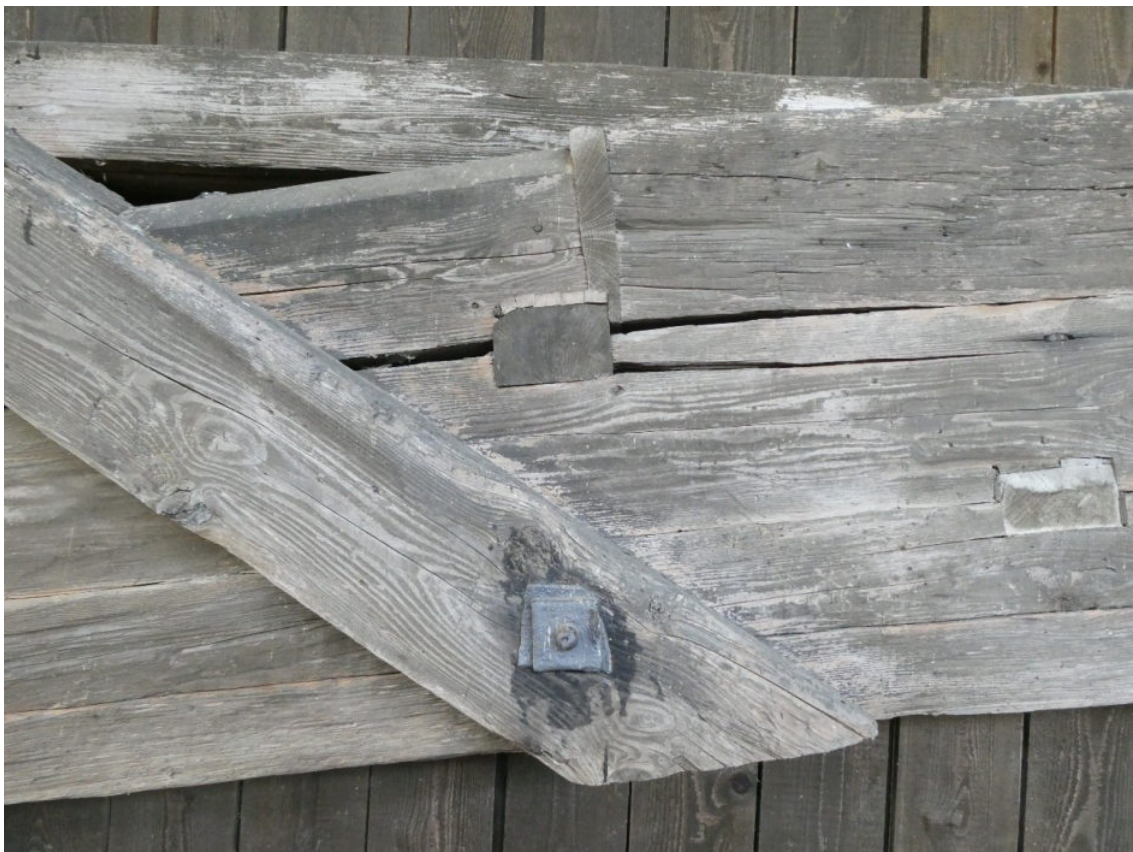
**Bild 90**      Unterstrom, Bogenträger Feld 2: klaffende Stoßverbindung

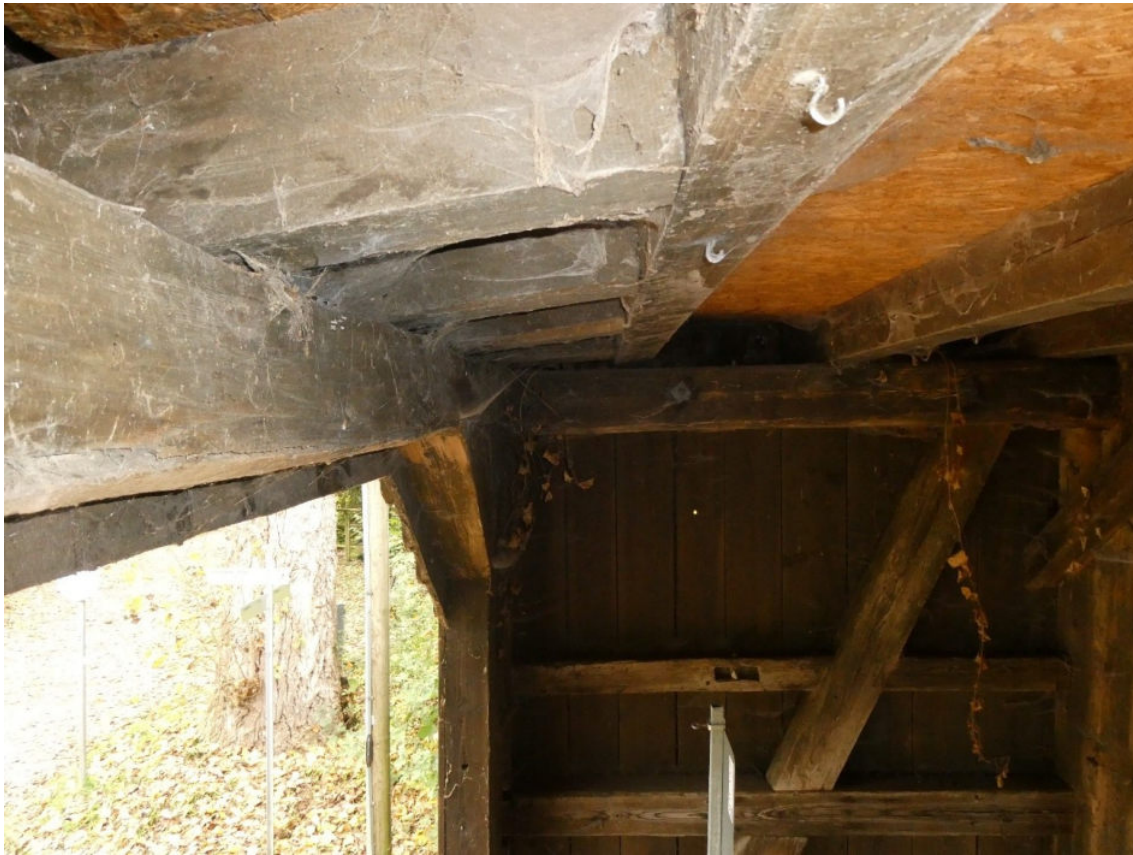
**Bild 91**     statische Überlastung des Randbalkens infolge weit auskragender Stichbalken im Bereich des Walmes; Deckenbalken nach oben verformt; Holzverbindungen lose

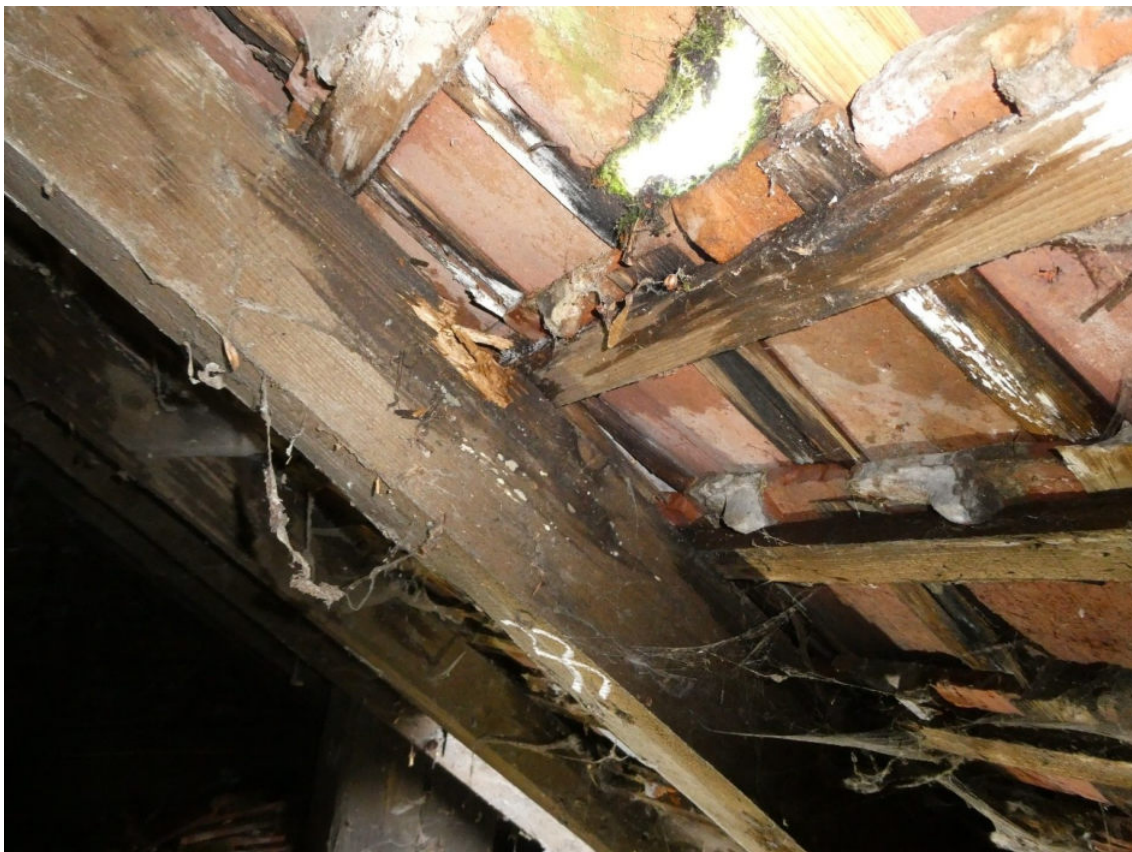
**Bild 94**     Sparren mit Feuchteschaden und Pilzbefall

Bild 93 bis Bild 107 wurden beispielhaft ausgewählt und sind repräsentativ für die vorhandenen Schäden und Mängel im gesamten Dachtragwerk und der Dacheindeckung sowie der Dachbalkenlage und der Kopfpunkte der Bundachsen.

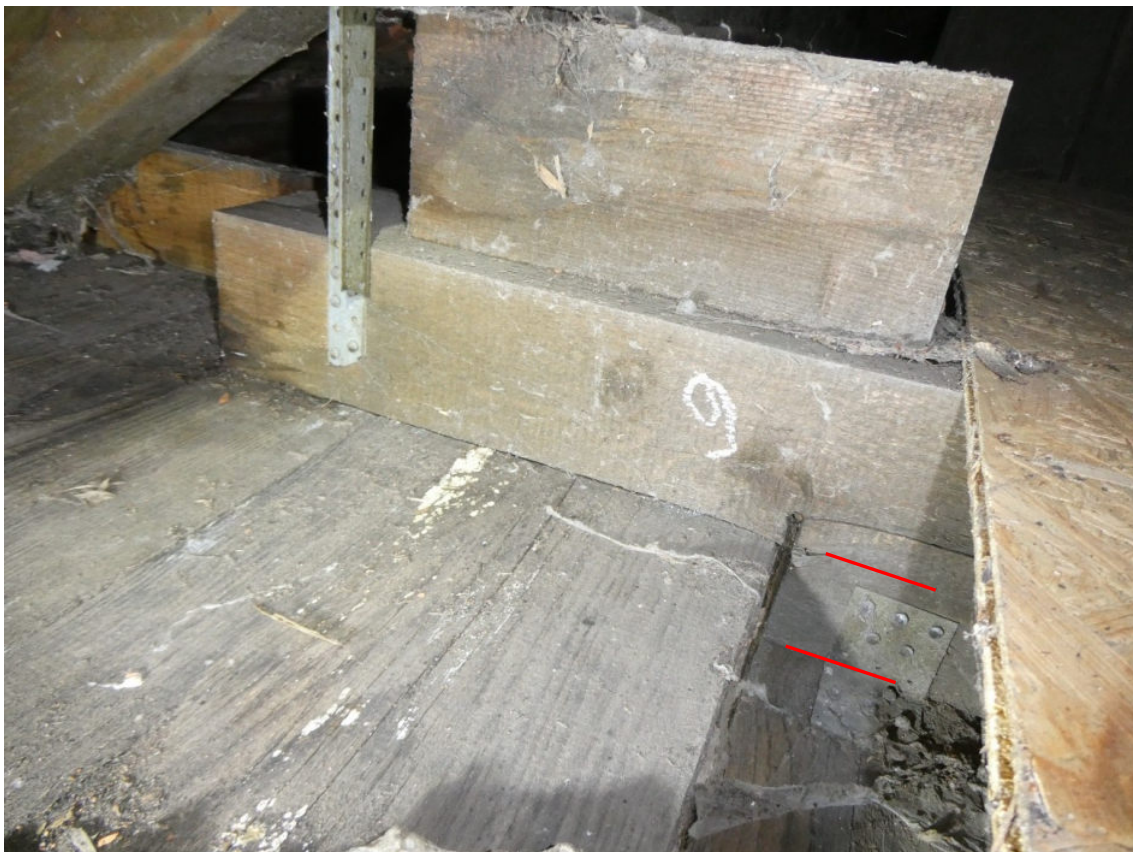
**Bild 98**     Detail Balkenkapf Dachbalkenlage: Ausklinkung des Deckenbalkens, um die unterseitige Traufschalung mit geradem Verlauf einbauen zu können; alle Holzverbindungen mit neuzeitlichen Blechverbindern

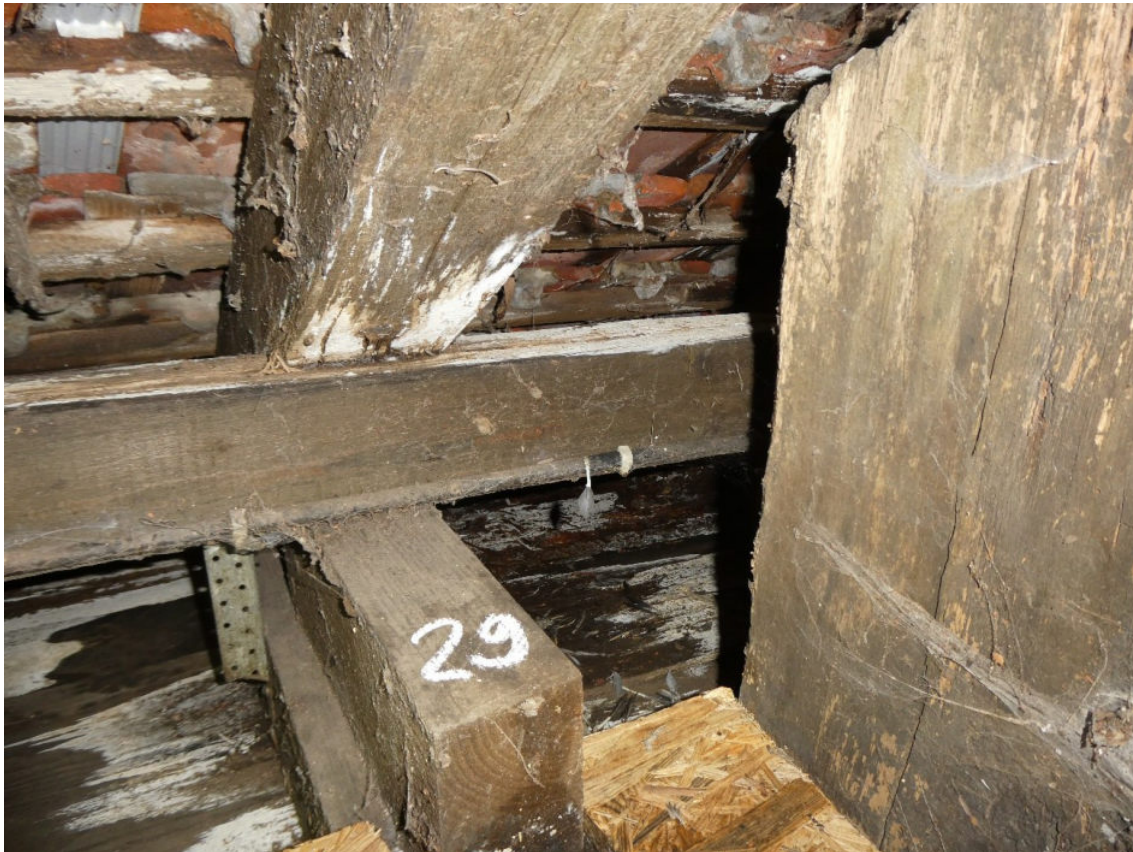
**Bild 107**    Fußpunkt Dachtragwerk: starke Durchfeuchtung und Pilzbefall an allen Bauteilen

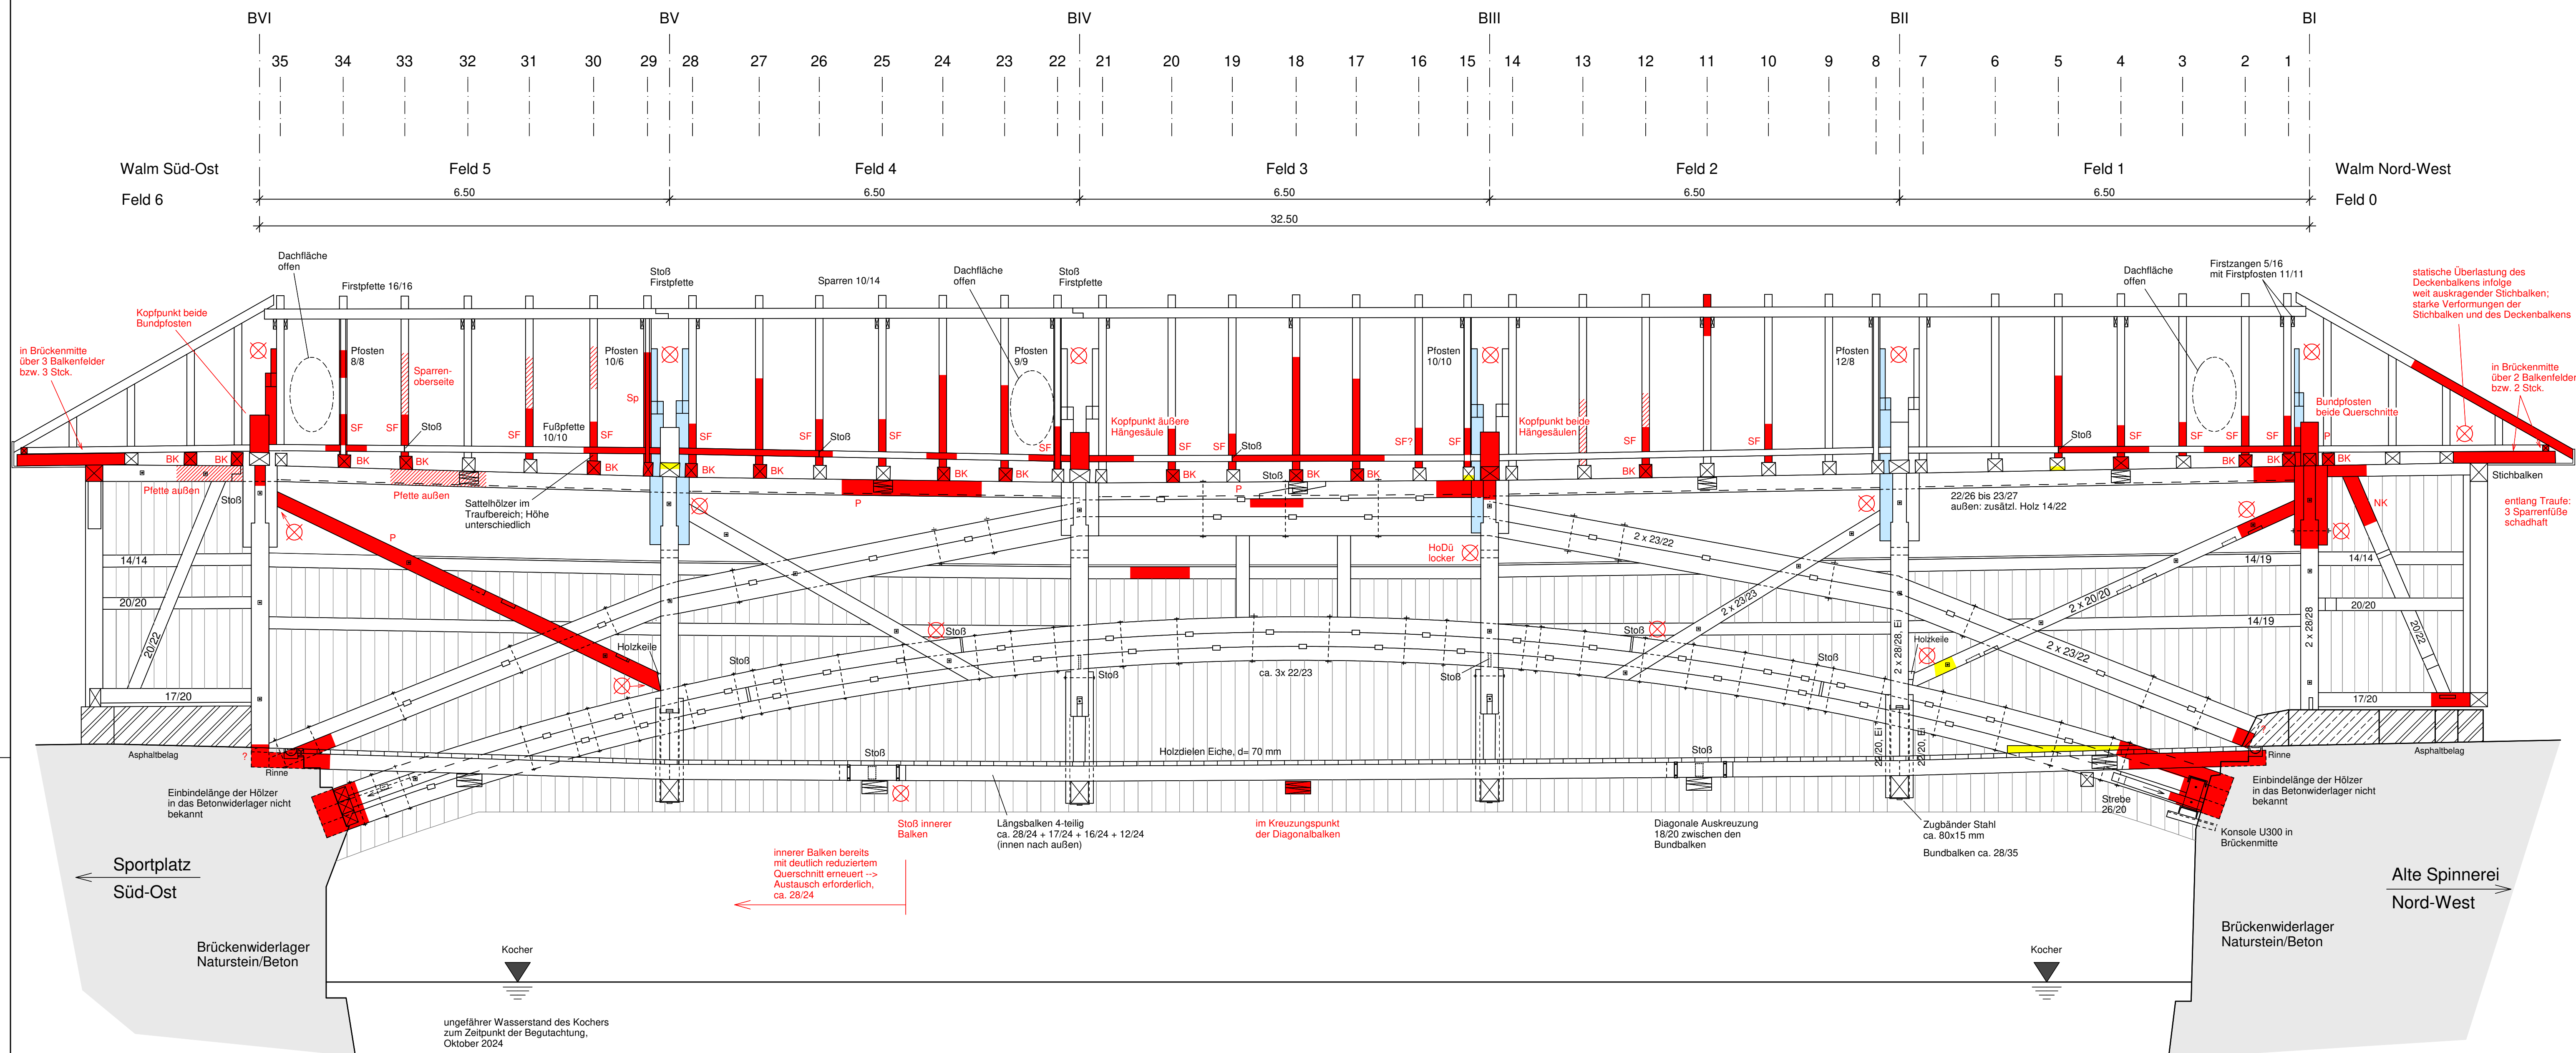
alle Deckenbalken und Sparren  
einschl. Fuß- und Firstpfette  
im Rahmen früherer Sanierungs-  
maßnahmen bereits erneuert!

Schäden und konstruktive Mängel  
an den Widerlagern (Mauerwerk  
und Beton hier nicht dargestellt)

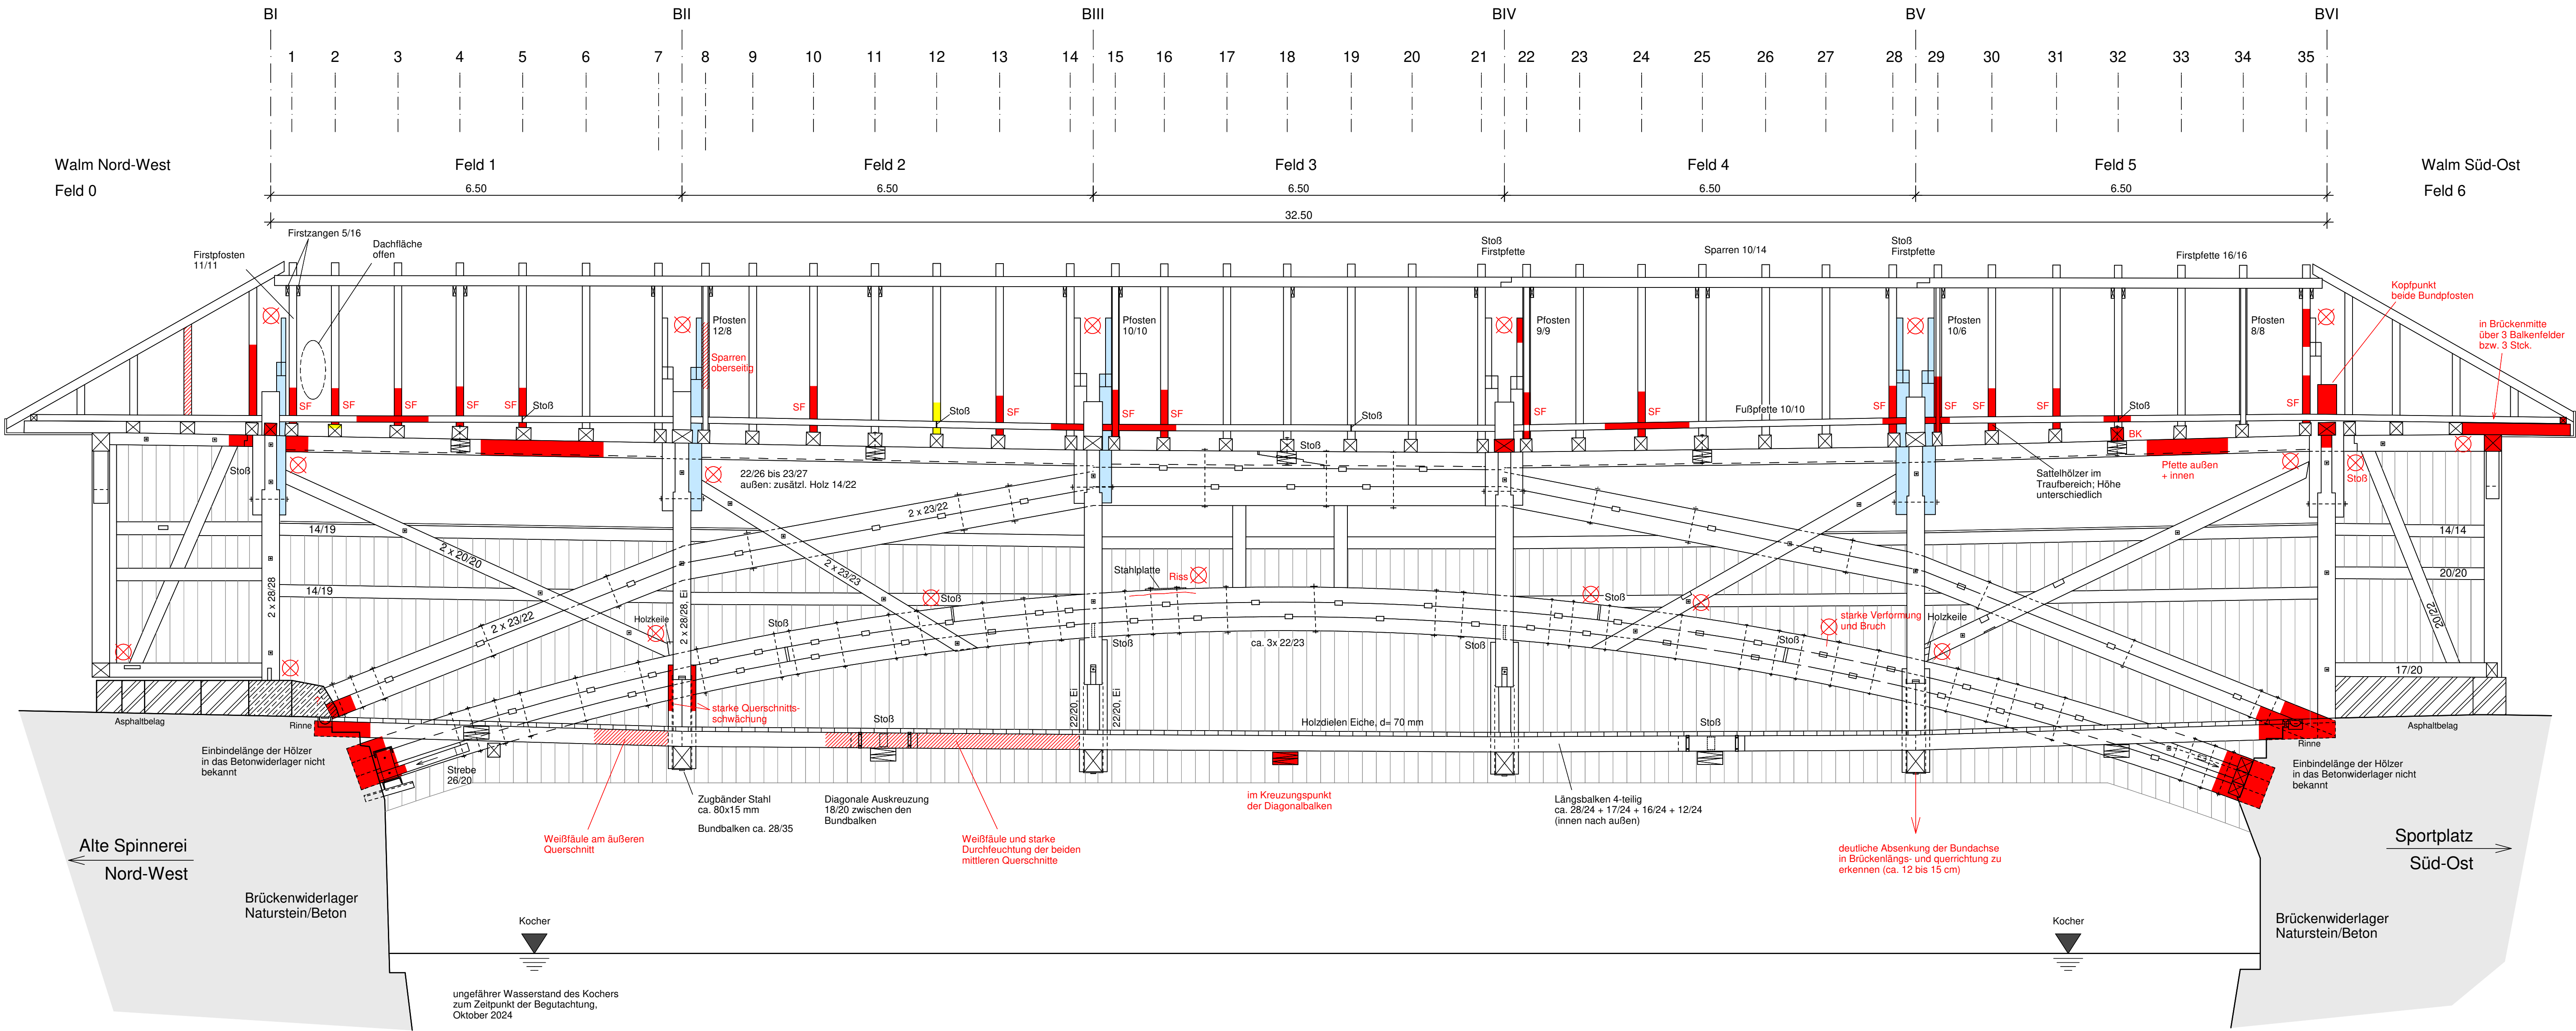
Schnitt entlang Hauptträger bzw. Mittelachse (Dach) - Blick in Richtung Unterstrom

alle Deckenbalken und Sparren  
einschl. Fuß- und Firstplatte  
im Rahmen früherer Sanierungs-  
maßnahmen bereits erneuert!

Schäden und konstruktive Mängel  
an den Widerlagern (Mauerwerk  
und Beton hier nicht dargestellt!)

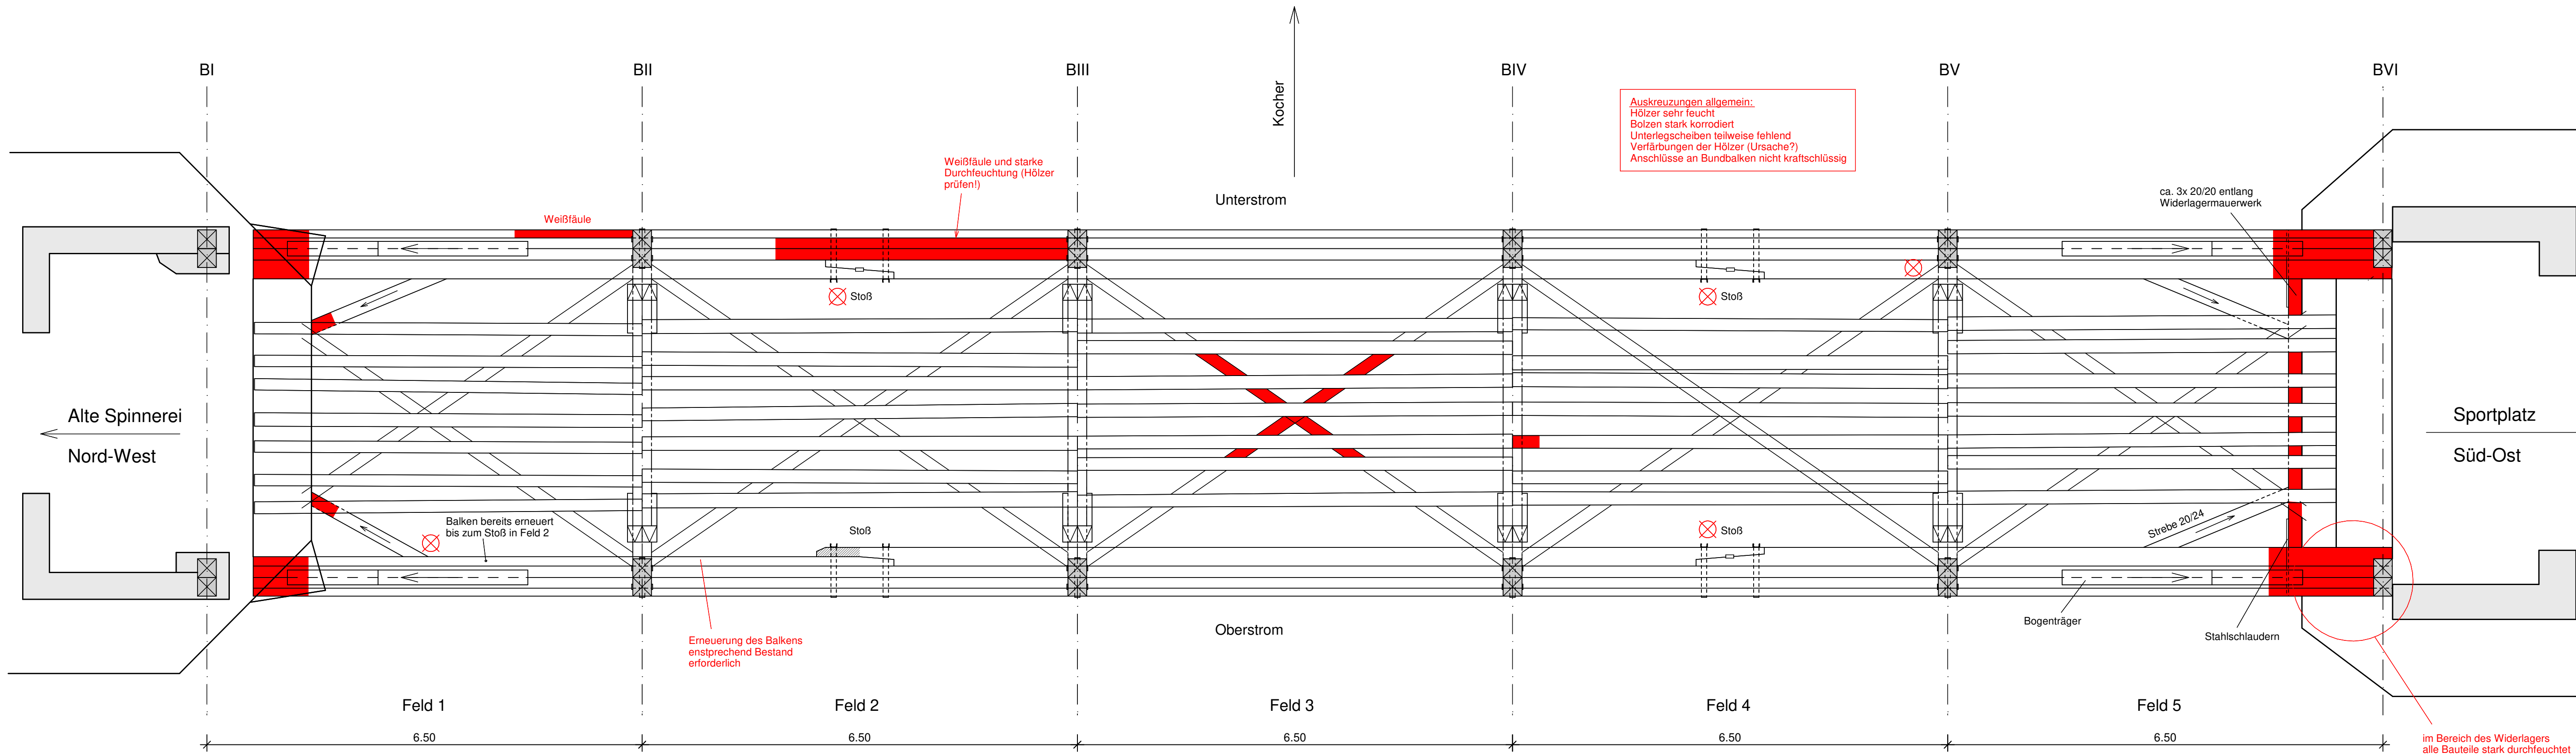
Draufsicht Balkenlage - Schnittebene = OK Dielenbelag

Schäden und konstruktive Mängel an den Widerlagern (Mauerwerk und Beton hier nicht dargestellt!)
