„Bensheimer ³Viertel“:

Umbau und Modernisierung der Gebäude
zwischen Hauptstraße, Bahnhofstraße
und Schuhgasse

Umweltechnische Untersuchung der Gebäude

Bericht Nr.: 4436/1

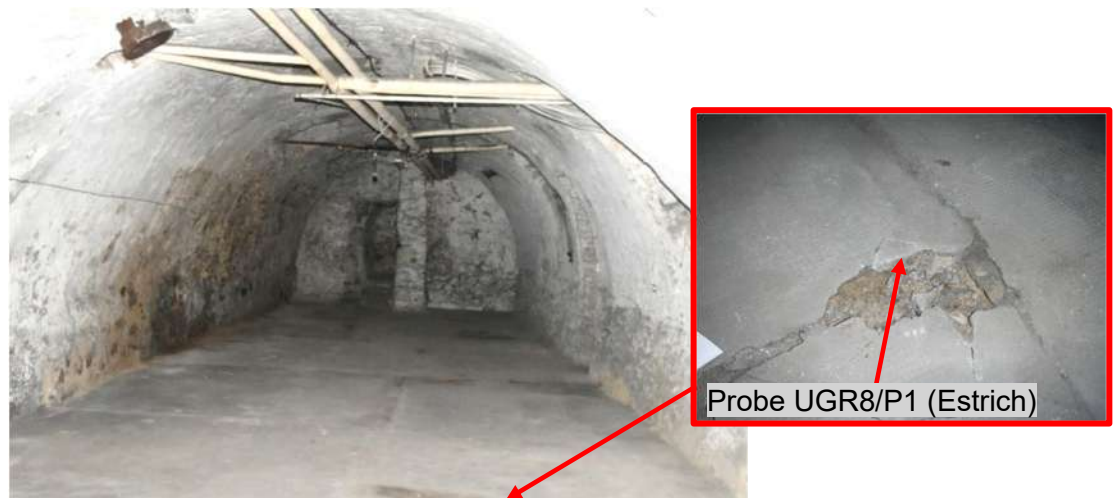
Bild 4: Blick nach Westen in den Kellerraum Nr. 8 (23.11.2022)

Aus dem als *Anlage 2.1* beigefügten Kellergrundriss geht hervor, dass zwölf miteinander verbundene Kellerräume vorhanden sind. Der Kellergrundriss stimmt nicht mit der aufgehenden Bebauung überein. Überwiegend handelt es sich um Gewölbekeller, die aus Naturstein gemauert wurden und deren Achsen in West-Ost-Richtung orientiert sind (*Bild 4*). Bereichsweise sind Stahlbetondecken vorhanden.

Die an den Kellerdecken verlaufenden Heizungsrohre sind mit Glas- bzw. Steinwolle isoliert und mit Kunststoff bzw. Gips ummantelt (*Bild 4 bis Bild 6*).

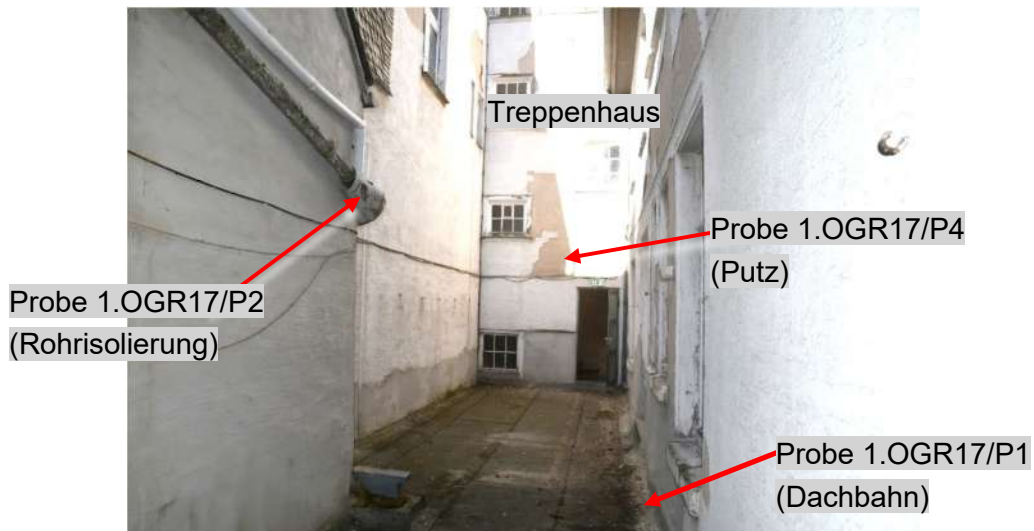
Bild 8: Blick nach Norden in den Innenhof, 1. OG Raum Nr. 17 (23.11.2022)

Südlich des Treppenhauses befindet sich auf der Erdgeschossdecke ein Innenhof, der mit Dachbahnen abgedichtet ist (*Bild 8*).

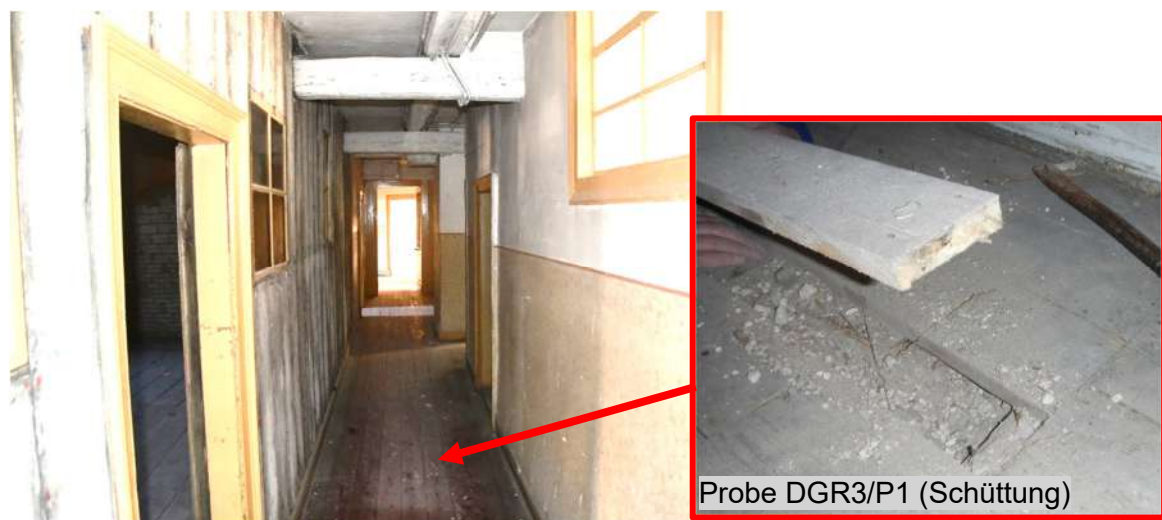
Bild 15: DG Raum Nr. 3, Blickrichtung Süd (23.11.2022)

Die Fußböden in den Obergeschossen bestehen überwiegend aus Holzdielen, unter denen unterschiedliche Schüttungen vorhanden sind. Bereichsweise sind auf den Dielen noch Reste von früheren Bodenbelägen verblieben (*Bild 15* und *Bild 16*).

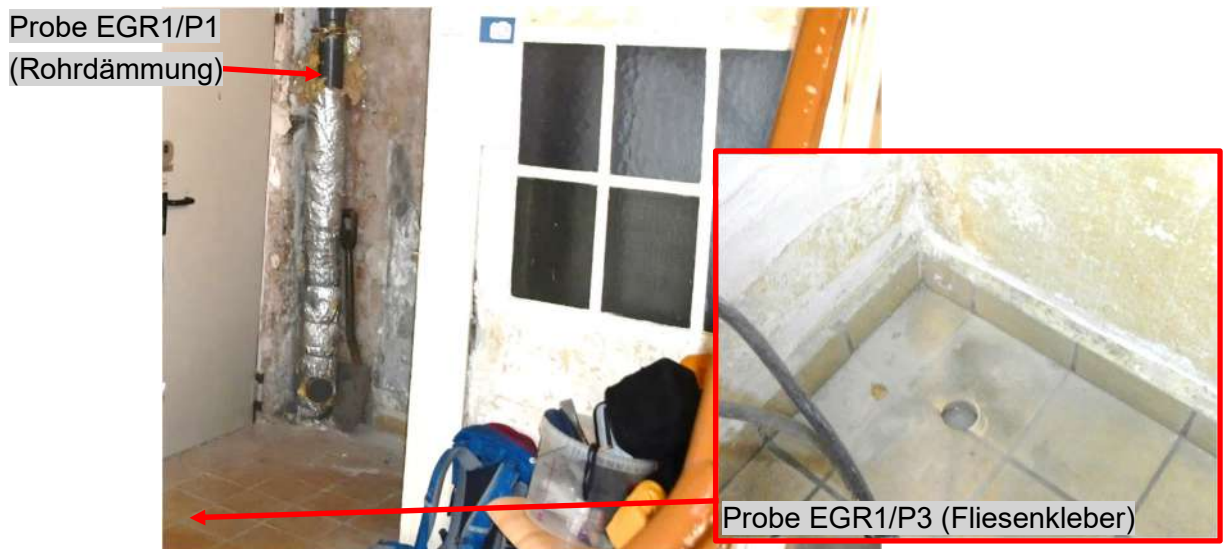
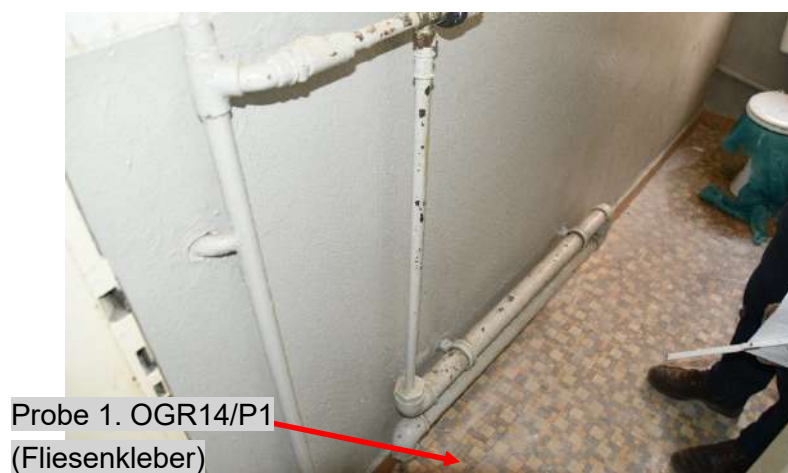
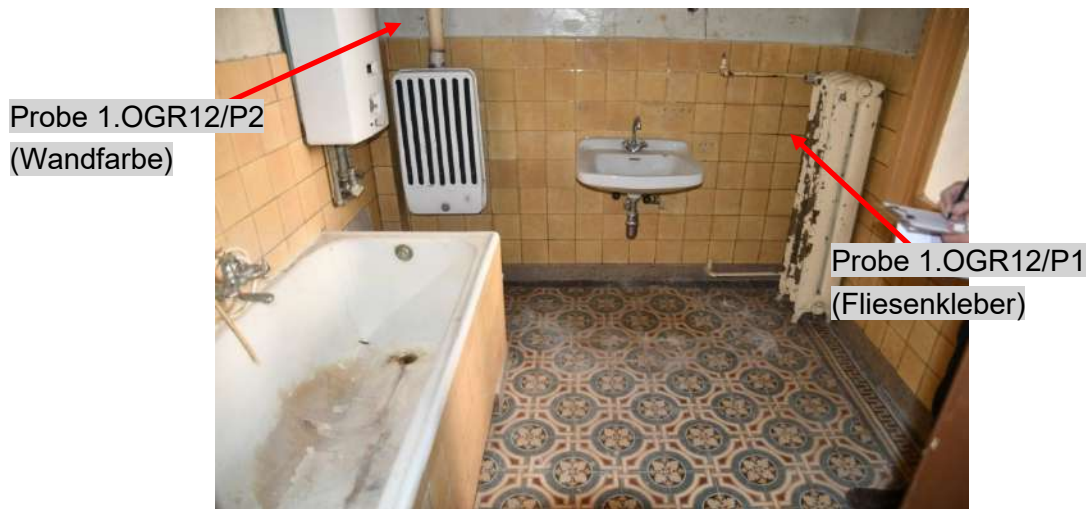
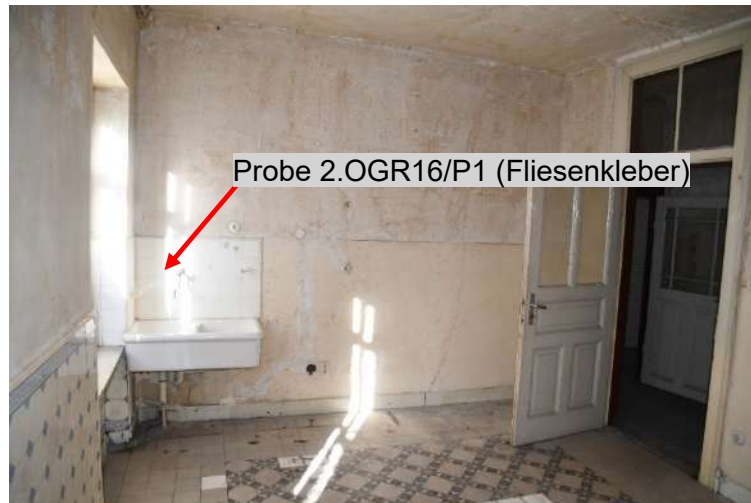
In einigen Räumen sind Fliesenfußböden bzw. Wandfliesen vorhanden (*Bild 17 bis Bild 20*).

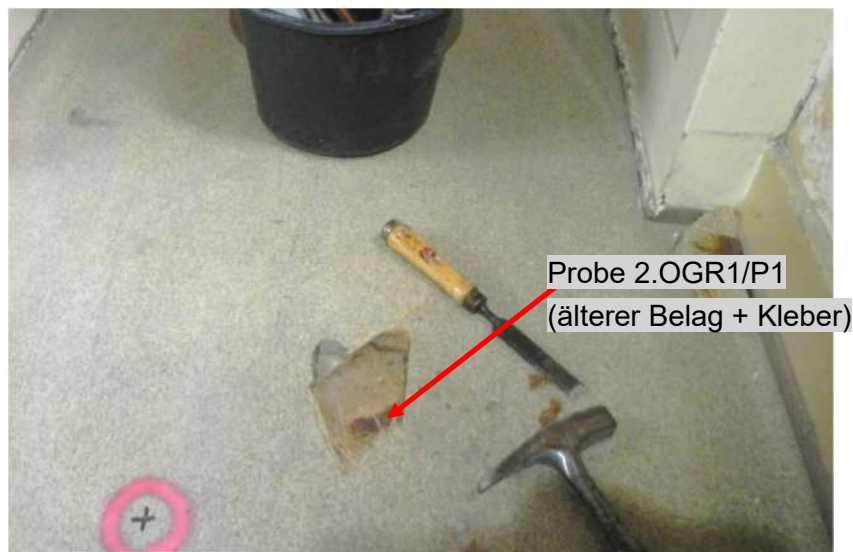
Bild 22: 2. OG Raum Nr. 1 (29.11.2022)

Im Treppenhaus wurde ein Kunststofffußboden auf einem älteren Bodenbelag verlegt (*Bild 21* und *Bild 22*).

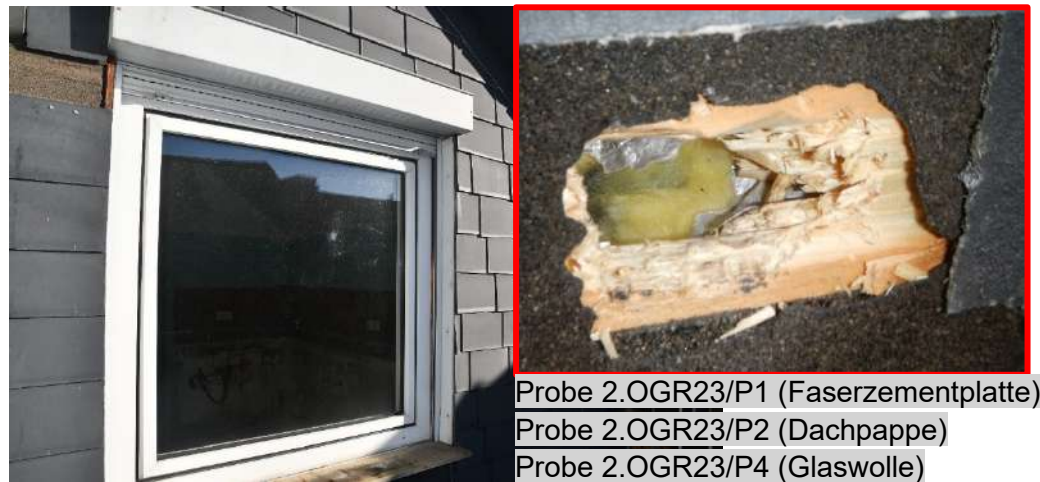
Bild 26: Westfassade „Der Heinrich“ im Bereich des Balkons (23.11.2022)

Im Südwesten des 2. OG befindet sich ein Balkon mit Fliesenbelag. Die Fassaden sind hier mit schwarzen Faserzementplatten verkleidet. Darunter ist eine Isolierung aus Glaswolle mit Dachpappe vorhanden (*Bild 25* und *Bild 26*).

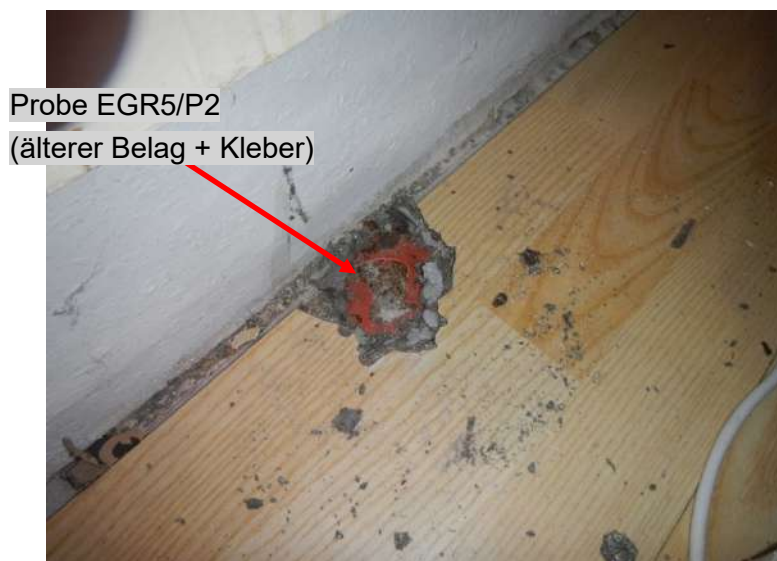
Bild 28: EG Raum Nr. 5, Fußbodenaufbau (29.11.2022)

Im Erdgeschoss wurde ein Kunststofffußboden verlegt. In Raum Nr. 5 wurde darunter ein älterer Kunststoffbelag angetroffen (*Bild 27* und *Bild 28*).

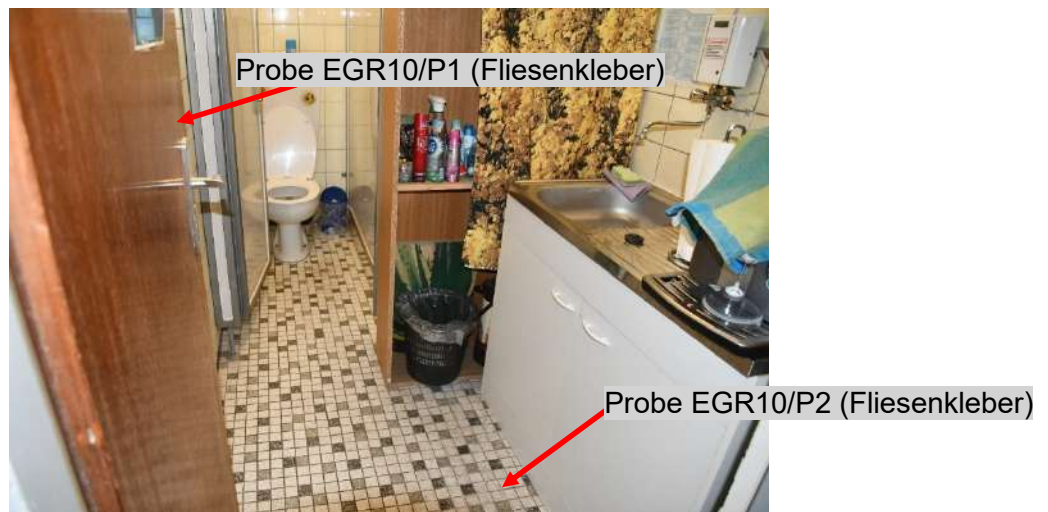
Bild 38: EG Raum Nr. 10, Blickrichtung Nord (23.11.2022)

Im Erdgeschoss des „**Lofthauses**“ befinden sich ausgehend von einem Flur Sanitär-, Lager- und Ausstellungsräume. Die Fußböden sind hier überwiegend gefliest. An der Decke von Raum Nr. 11 verläuft ein Rohr aus Faserzement (*Bild 37* bis *Bild 39*).

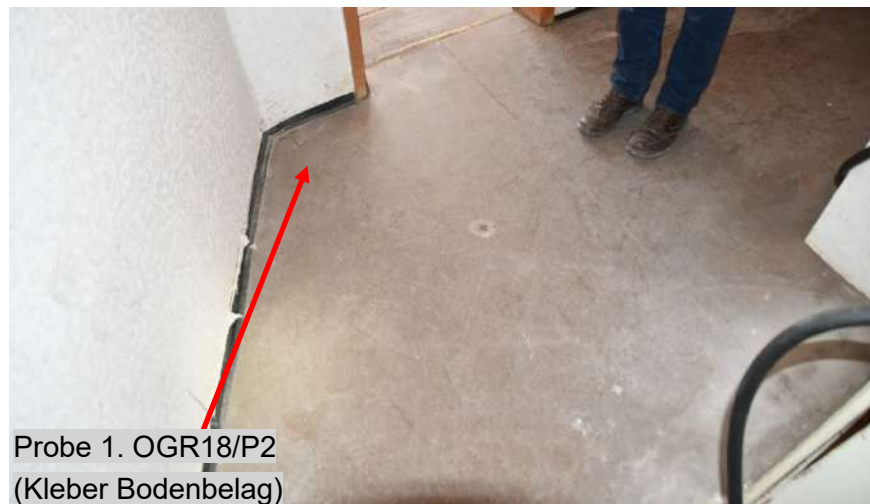
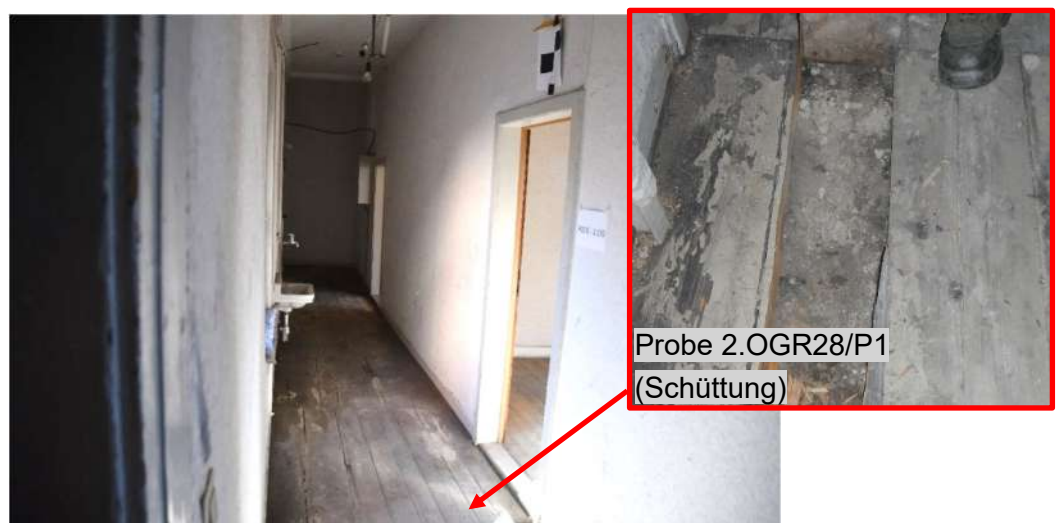
Die ehemaligen Wohn- bzw. Büroräume in den Obergeschossen stehen leer. Hier bestehen die Fußböden in erster Linie aus Holzdielen. Im Treppenhaus wurde ein Kunststofffußboden verlegt (*Bild 40* bis *Bild 42*).

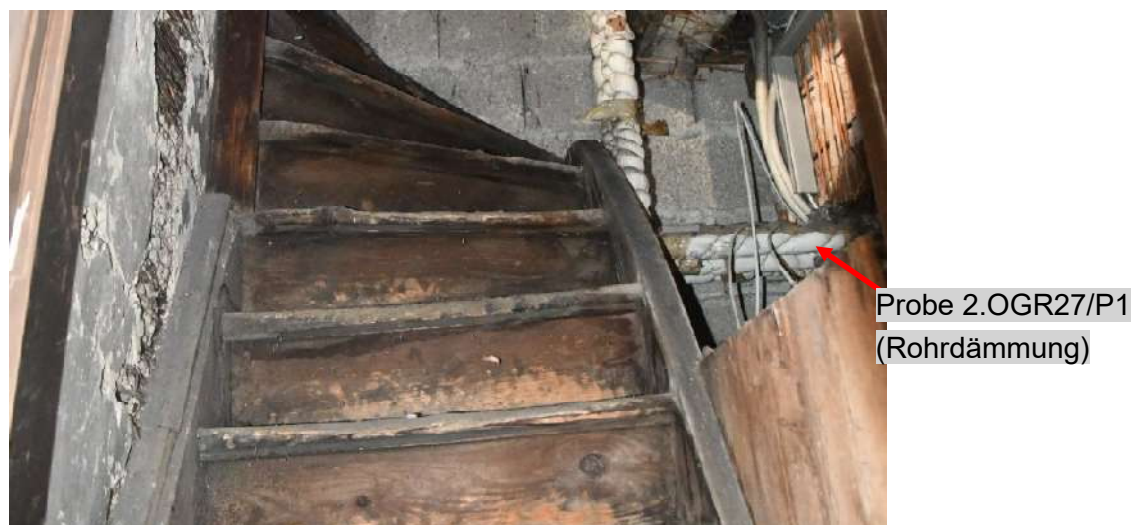
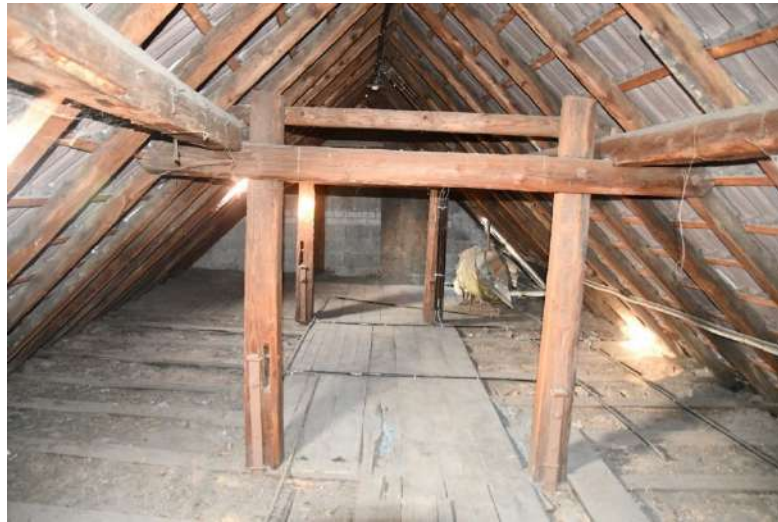
Neben dem Ausgang zum Dachboden sind mit Steinwolle isolierte Rohre vorhanden. Der Dachstuhl weist einen Anstrich auf (*Bild 43* und *Bild 44*).

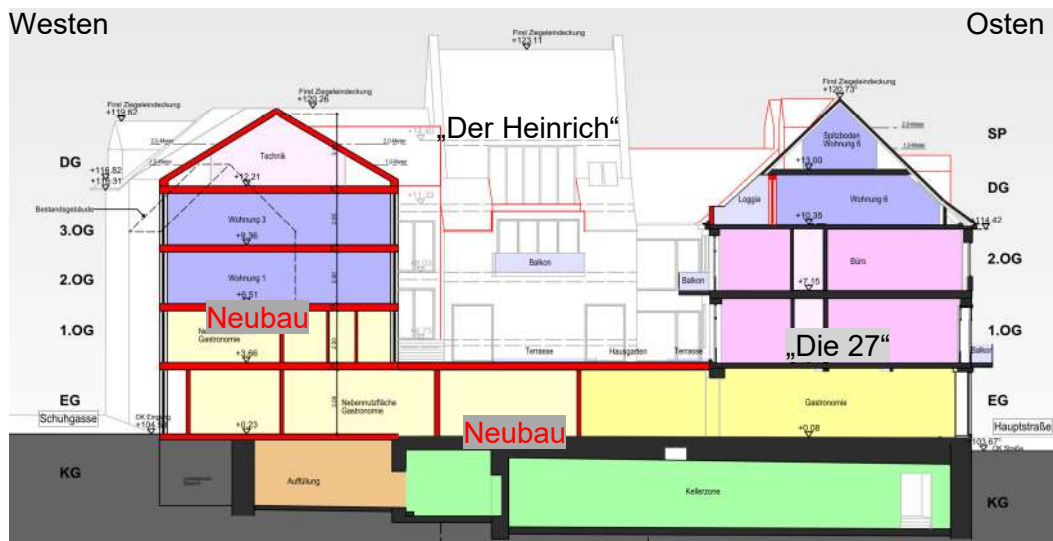
Bild 49: Schnitt durch Neubau und Bestand (U2.15, ergänzt)

Im Westen der Baulücke wird nach der Verfüllung der hier vorhandenen Kellerräume ein nicht unterkellertes Neubau mit vier Vollgeschossen an der Schuhgasse errichtet. Hier sind Räume für Gastronomiebetriebe und Wohnungen geplant (*Bild 49* und *Bild 50*).

Im östlichen Teil der Baulücke ist ein eingeschossiger Baukörper für Küchen- bzw. Gasträume mit Dachterrasse geplant. Die im entsprechenden Bereich gelegenen Kellerräume werden nicht verfüllt (*Bild 49* und *Bild 50*). Zum Lastabtrag müssen hier voraussichtlich neue Fundamente im Keller hergestellt werden (U2.16 und U2.17).

Bei der Planung der Wohnungen im Dachgeschoss und im Spitzboden des Gebäudes Hauptstraße 27 (*Bild 49*) muss die Schadstoffbelastung des Dachstuhls berücksichtigt werden. Wenn hier nicht ohnehin entsprechende Sanierungsmaßnahmen zur luftdichten Abdichtung bzw. Verkleidung des Dachstuhls ergriffen werden, müssen zur Beurteilung einer eventuelle Raumluftbelastung Staub- bzw. Luftanalysen durchgeführt werden (vgl. *Abschnitt 7.2.5*).
