Rückbau- und Entsorgungskonzept

orientierenden Gebäudeschadstoffuntersuchung

Neubau Stadthalle und Bibliothek
sowie Sanierung und Erweiterung Rathaus
Rathausplatz 36, 65760 Eschborn

Dreieich, 31.08.2024

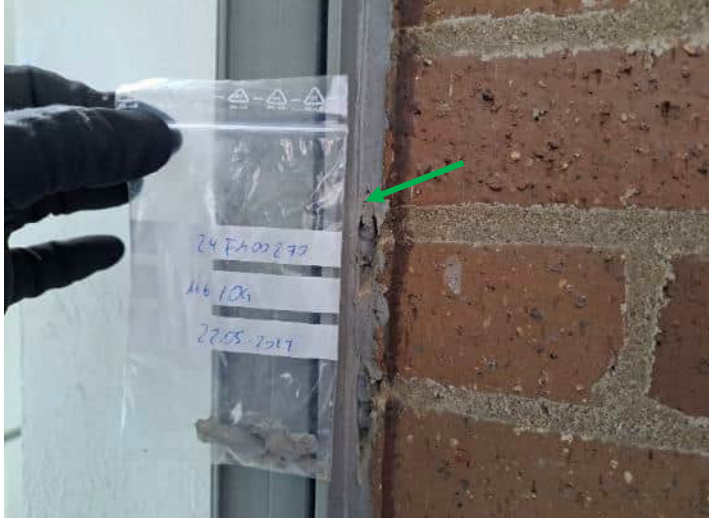
<p>Foto 5</p> <p>Probe: MP-M5/TH</p> <p>Materialbeschreibung: Mischprobe Wandputz/Spachtelmasse</p> <p>Entnahmeort: Friseurgebäude TH, Wohnungen</p> <p>Ergebnis: Kein Asbest nachgewiesen</p>

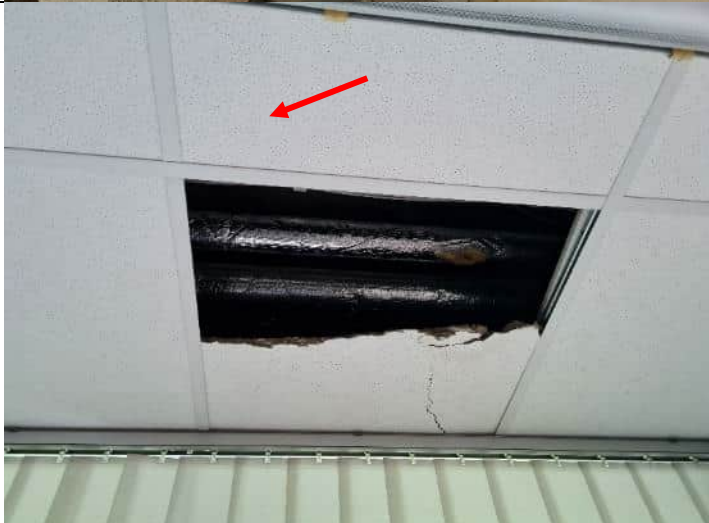
<p>Foto 77</p> <p>Exemplarische Aufnahme isolierte Rohrleitungen und technische Anlagen</p> <p>Kellergeschoss Friseurgebäude, Abteile Wohnungen, Technikraum</p> <p>Einstufung visuell und nach angenommenen Einbaualter: KMF-haltig, Kategorie 1b</p>

- Die *KMF-gedämmten Trockenbauwände, KMF-Rohrisolierungen, die KMF-Dämmauflagen, KMF-Dämmlagen im Fußboden- oder Dachaufbau sowie KMF-Pappen an Rohrleitungen* müssen zur Einhaltung der Mindeststandards der Arbeitshygiene (TRGS 521, Punkt 4) staubarm ausgebaut werden. Dies kann durch Benässen/Befeuchten der KMF-Auflagen/-Dämmungen, durch den Einsatz geeigneter Geräte, durch Lüftungstechnische Maßnahmen (geregelter Luftführung) sowie durch einen weitgehend zerstörungsfreien Ausbau der KMF-Baustoffe erreicht werden.

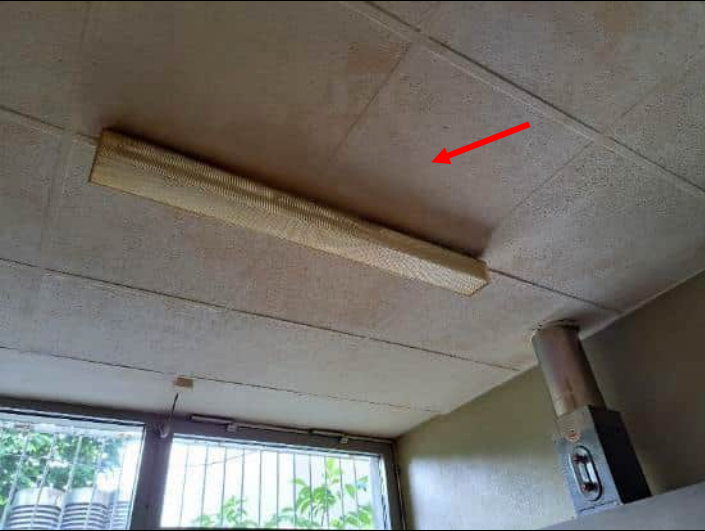
<p>Foto 78</p> <p>Exemplarische Aufnahme Akkustikdeckenplatten</p> <p>Fundorte: Friseurgebäude EG, Stadthalle (diverse Bereiche)</p> <p>Einstufung visuell und nach angenommenen Einbaualter: KMF-haltig, Kategorie 1b</p>

- *Die vorgefundenen KMF-haltigen Feuchtesperren und Trennpapiere* im Fußbodenaufbau müssen zur Einhaltung der Mindeststandards der Arbeitshygiene (TRGS 521, Punkt 4) staubarm ausgebaut werden. Gleiches gilt auch für KMF-haltige Dachbahnen bzw. Dampfsperren im Dachaufbau sowie *KMF-Abhangdeckenplatten*.

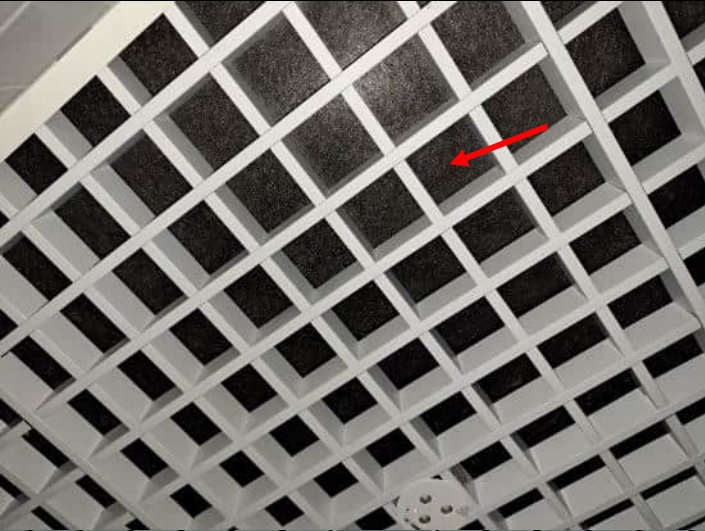
<p>Foto 79</p> <p>Exemplarische Aufnahme Akkustikdeckenplatten</p> <p>Fundorte: Kneipenanbau</p> <p>Einstufung visuell und nach angenommenen Einbaualter: KMF-haltig, Kategorie 1b</p>

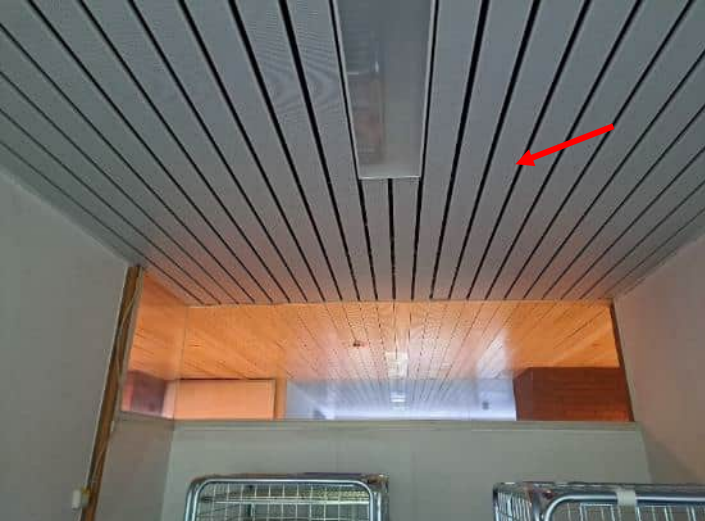
<p>Foto 80</p> <p>Exemplarische Aufnahme Rasterdecken mit KMF- Dämmauflage</p> <p>Fundorte: Stadthalle/Rathaus, WC- Bereiche</p> <p>Einstufung visuell und nach angenommenen Einbaualter: KMF-haltig, Kategorie 1b</p>

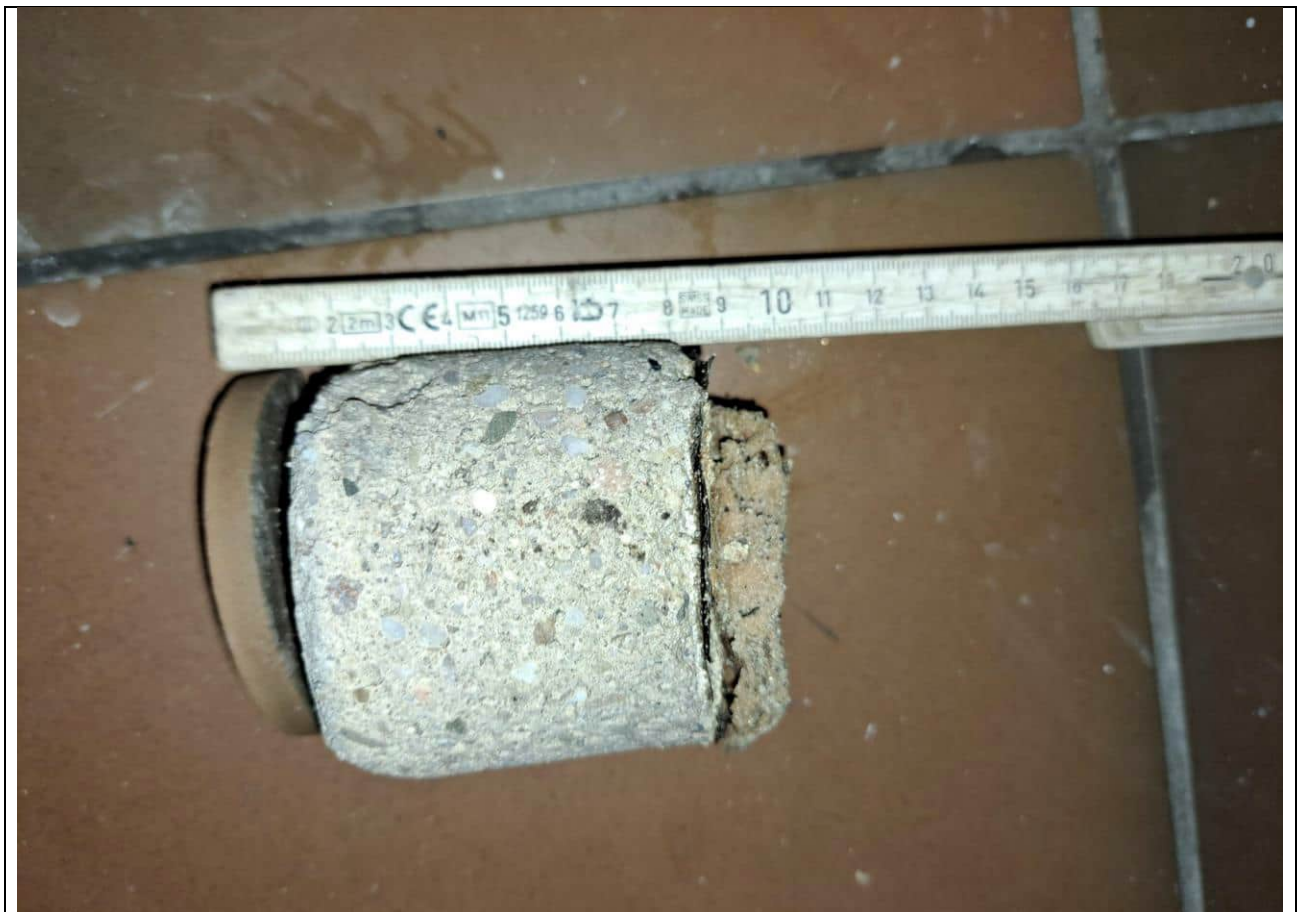
Gebäude / Lokalität: Stadthalle / Restaurant

Tiefe [cm unter Ansatzpunkt]	Material	Bemerkung / Probe
0,0 – 0,5	Fliese	Braun
0,5 – 0,8	Fugenmörtel	Dunkelgrau
0,8 – 0,9	Kleber	Gelb
0,9 – 1,0	AGM	Dunkelgrau
1,0 – 7,5	Estrich	
7,5 – 7,7	Feuchtesperre	Schwarz
7,7 – 9,7	Dämmwolle	
nachfolgend	Beton

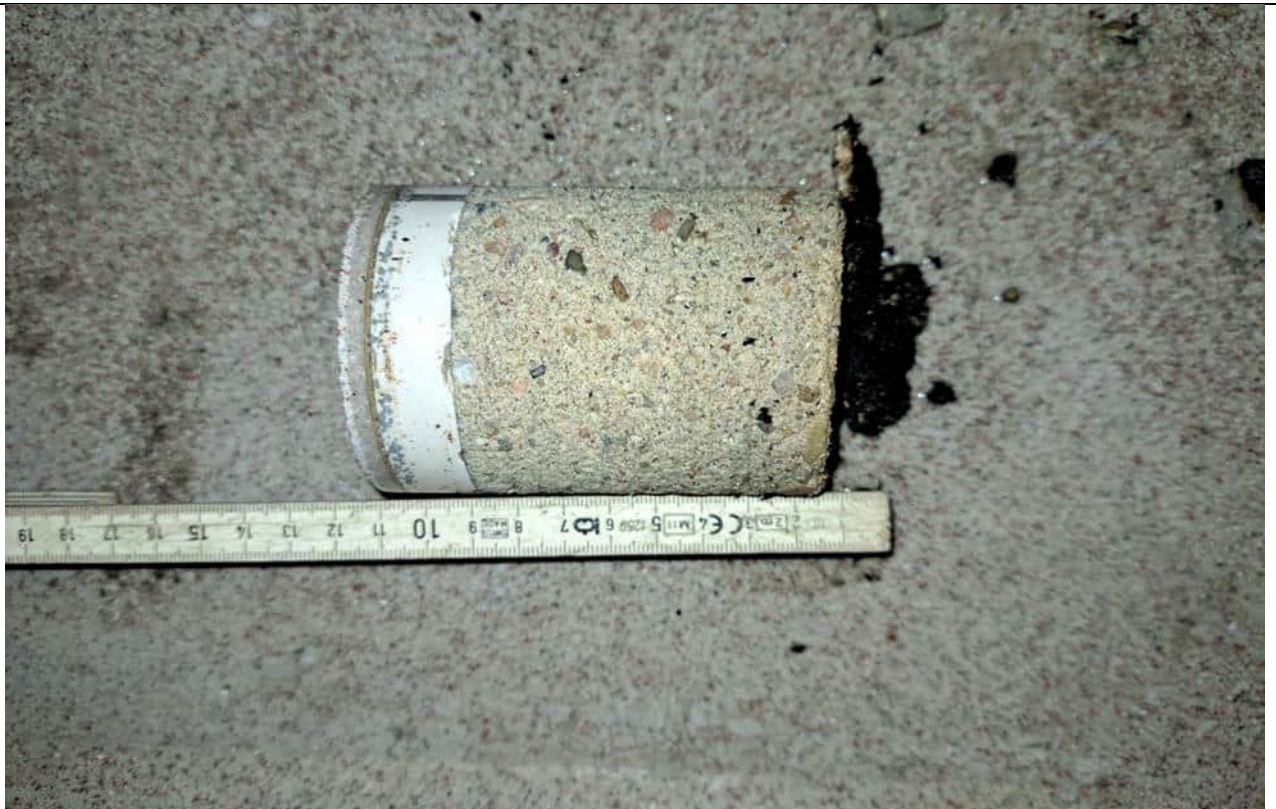
Gebäude / Lokalität: Stadthalle, Küche

Tiefe [cm unter Ansatzpunkt]	Material	Bemerkung / Probe
0,0 – 0,7	Industrieboden	
0,7 – 0,8	Kleber	Gelb
0,8 – 2,3	Fliese	Grau meliert
2,3 – 2,4	Fliesenmörtelmasse	Grau
2,4 – 9,4	Estrich	
9,4 – 10,4	Feuchtesperre	
nachfolgend	Beton

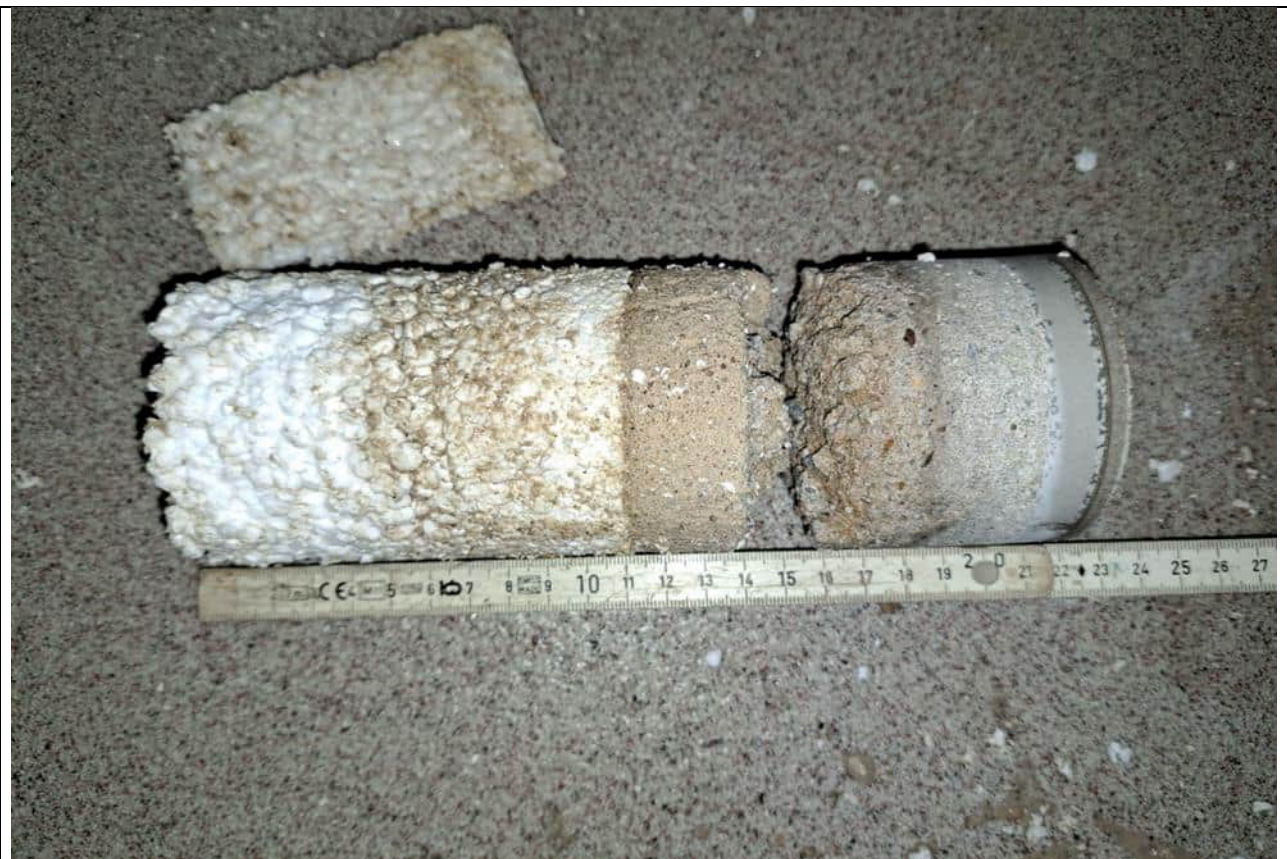
Gebäude / Lokalität: Stadthalle / Kühlraum

Tiefe [cm unter Ansatzpunkt]	Material	Bemerkung / Probe
0,0 – 0,5	Industrieboden	
0,5 – 0,6	Kleber	Gelb
0,6 – 2,1	Fliese	Grau meliert
2,1 – 6,1	Estrich	Hellgrau
6,1 – 12,1	Estrich	Grau/braun
12,1 – 23,1	Styropordämmung	
nachfolgend	Beton
