Gutachten - Nr.	He02/22
Datum	27.04.2022
Gutachter	Stefan Nord, LL.M. European Tree Worker FLL-zert. Baumkontrolleur
Projekt- bezeichnung	Erweiterung KiTa Regenbogen Bauort: Ludwigshafen/Pfingstweide, Brüsseler Straße Prüfung der Einbindung des Baumbestands in die geplanten Neubaumaßnahmen unter Berücksichtigung der Erhaltungswürdigkeit und Erhaltungsfähigkeit der Bäume und Ausweisung von Maßnahmen zur Durchführung des Bauvorhabens und zum Schutz der Bäume.
Auftraggeber	Protestantische Kirchengemeinde Ludwigshafen Pfingstweide

**Baumkontrolle nach
FLL Richtlinien**

Es ist eine Erweiterung der Kindertagesstätte – Kita Regenbogen in 67065 Ludwigshafen, Brüsseler Straße geplant.

Gegenstand des vorliegenden Gutachtens ist die Bewertung der vom Vorhaben betroffenen Bestandsbäume hinsichtlich ihrer Erhaltungswürdigkeit und Erhaltungsfähigkeit sowie die Ausweisung von Maßnahmen zur Durchführung des Bauvorhabens und zum Schutz der Bäume.

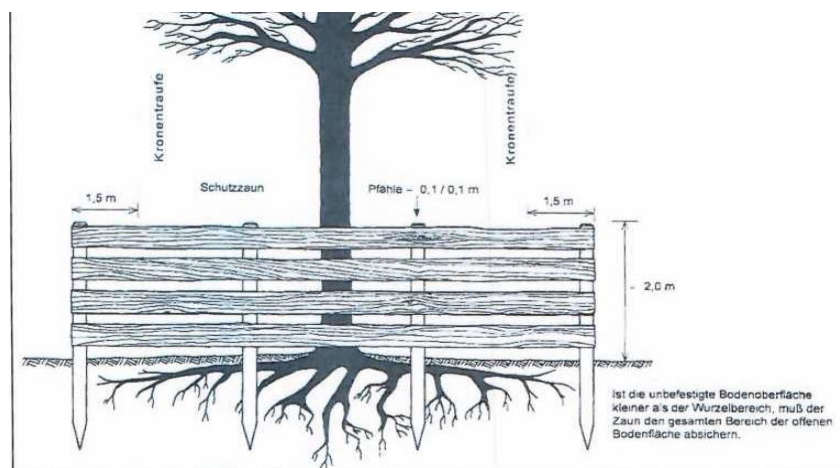
Abb. 1: Schutz des Wurzelbereichs durch ortsfesten Zaun⁴

Zum Schutz gegen Schäden sollte das Baumumfeld, entsprechend dem Radius des schützenswerten Wurzelbereichs, prinzipiell durch einen Bauzaun umschlossen werden (s. Abb. 1). Wenn sich das Befahren oder eine sonstige befristete Belastung des Wurzelbereichs nicht vermeiden lässt, ist eine Schadensbegrenzung (bspw. Auflegen von bodendruckmindernden Platten, Stammschutz) vorzusehen (s. Abb. 2).

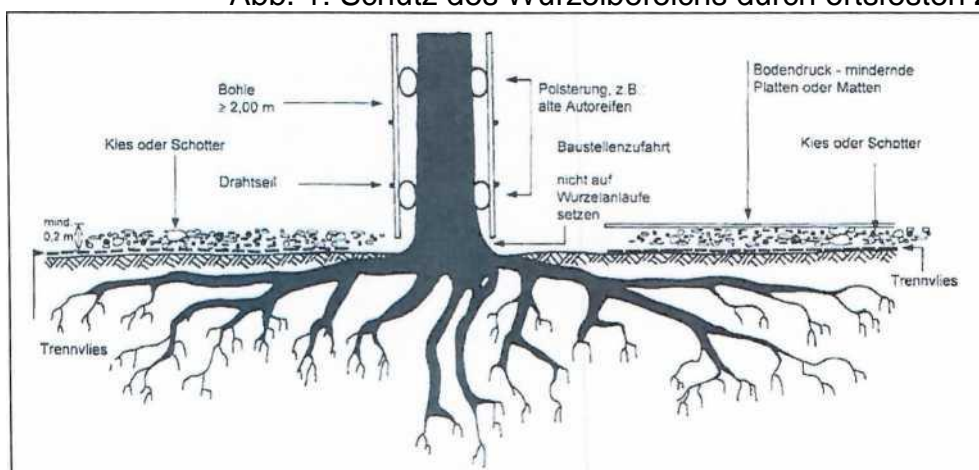
Abb. 2: Schadensbegrenzung bei zwingend notwendigem Befahren des Wurzelbereichs und sonstiger befristeter Belastung⁵

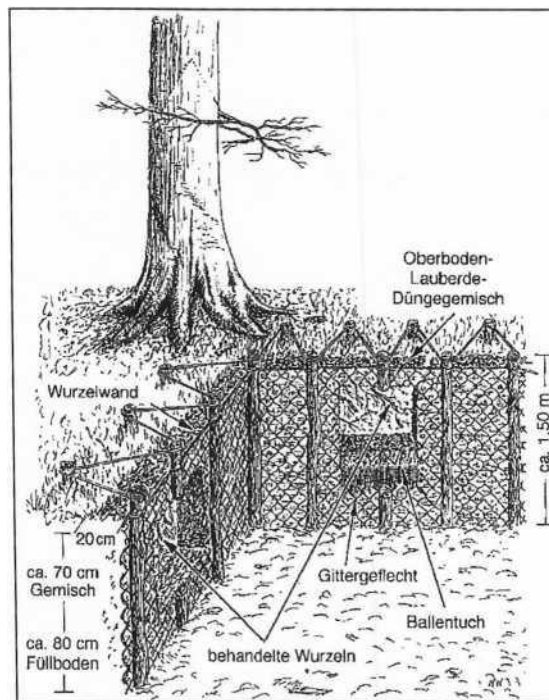
Abbildung 8: Skizze Wurzelvorhang⁶

Die Errichtung eines Wurzelvorhanges (s. Abb. 8) lindert die Auswirkungen von unabwendbaren Wurzelkappungen entlang von Baugruben und fördert Wurzelneubildungen. Er ist möglichst eine Vegetationsperiode vor Baubeginn herzustellen, spätestens jedoch direkt nach der Abgrabung. Günstigster Zeitpunkt für den Einbau eines Wurzelvorhanges ist das Frühjahr oder der Herbst.
