# KURZBERICHT

## ERGÄNZENDE GEBÄUDESCHADSTOFFUNTERSUCHUNG

THW FEUCHTWANGEN, BANZENWEILER 24

**DATUM: 17. JULI 2026**

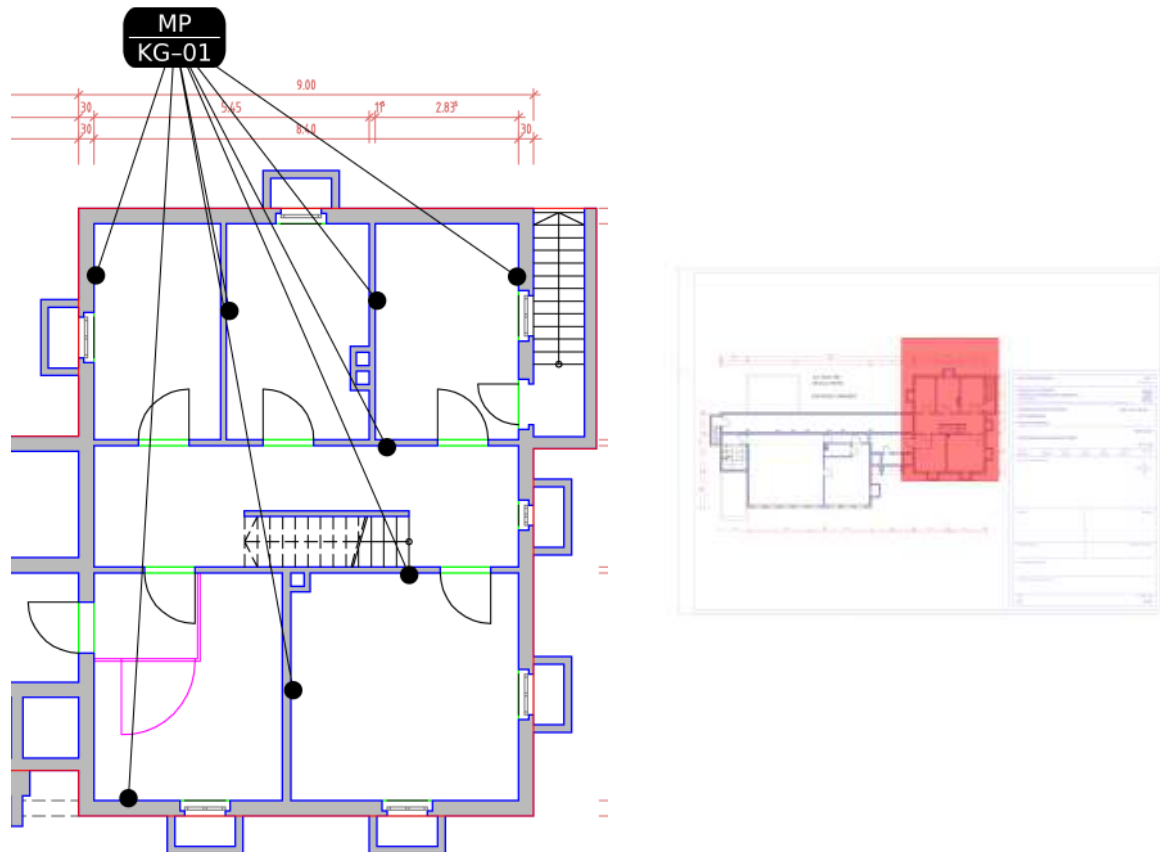
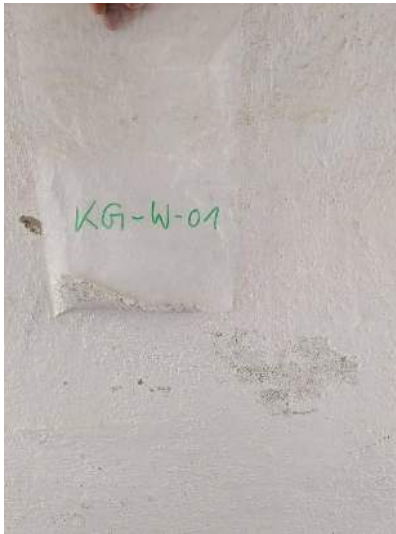
## Nr. 1

| Status | Sonstiges - Kein Schadstoffverdacht |
| Probebeschreibung | Wandfarbe |
| Einbausituation / Fundort | Wand |

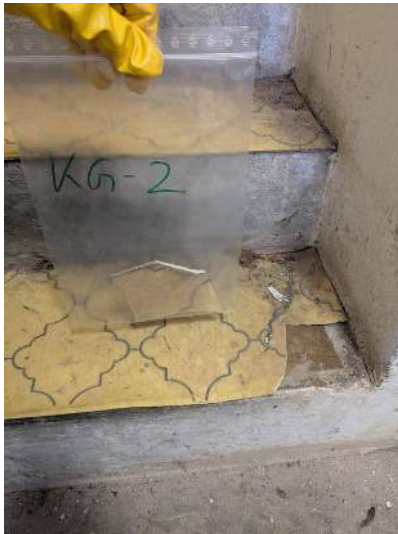
## Nr. 2

| Status | Asbestverdacht |
| Probebeschreibung | Bodenbelag Treppenstufen |
| Einbausituation / Fundort | Boden |

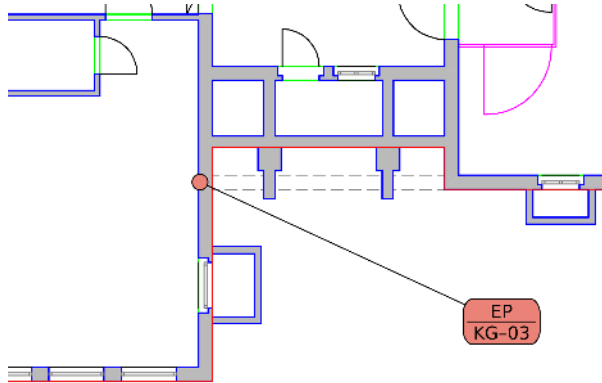
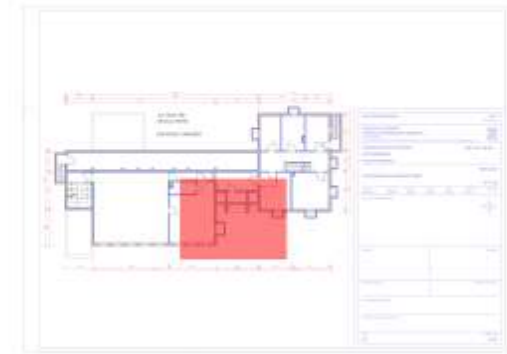
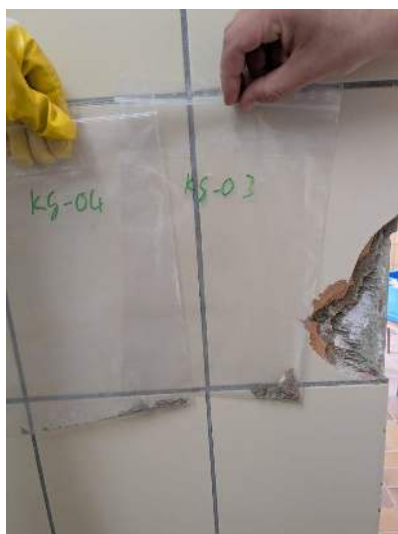
### Nr. 3

| Status | Asbestverdacht |
| Probebeschreibung | Dickbettmörtel |
| Einbausituation / Fundort | Wand |

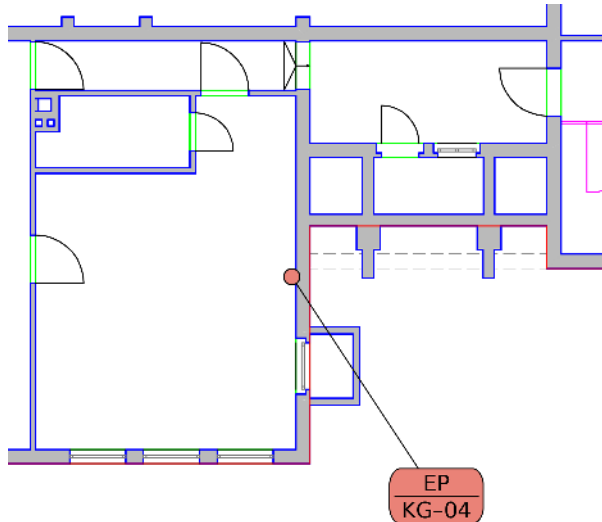
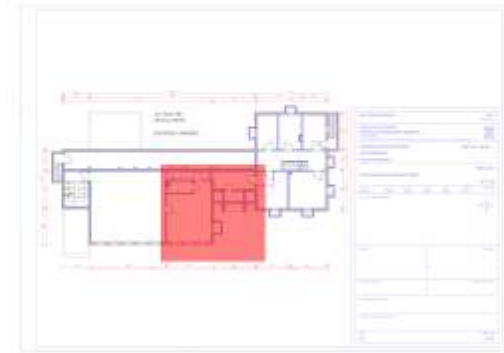
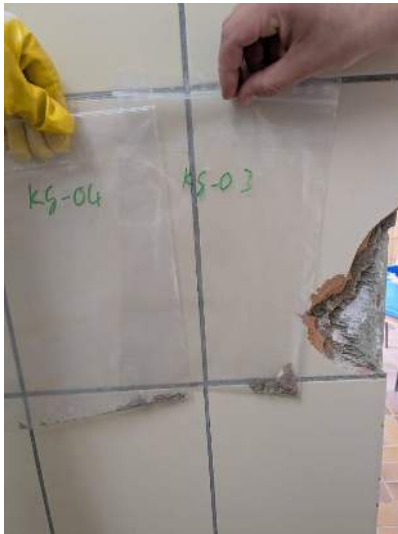
## Nr. 4

| Status | Asbestverdacht |
| Probebeschreibung | Fliesenkleber |
| Einbausituation / Fundort | Wand |

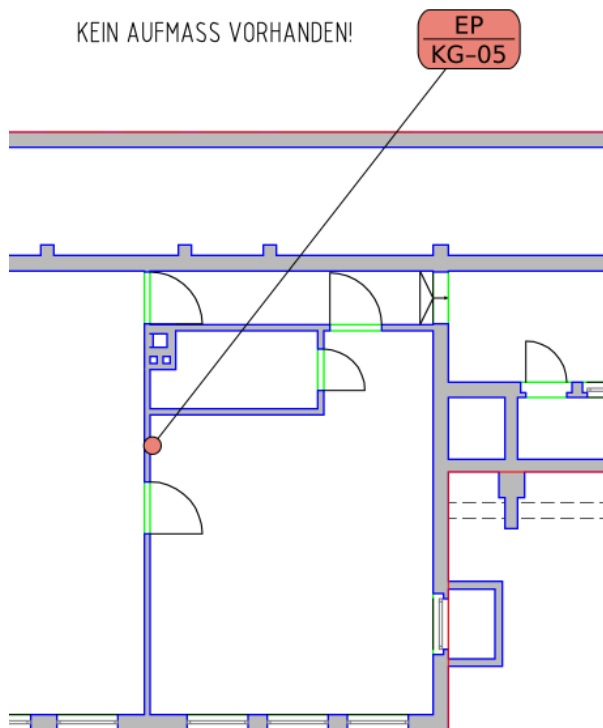
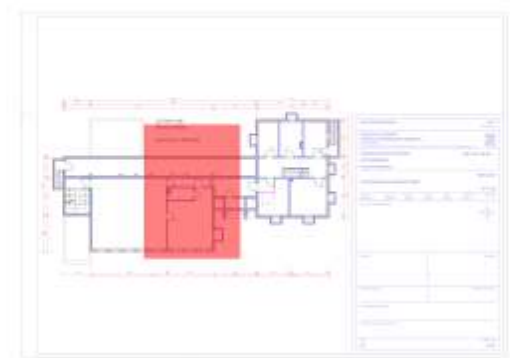
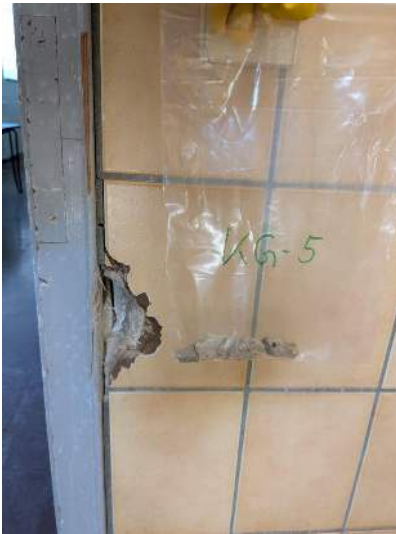
## Nr. 5

| Status | Asbestverdacht |
| Probebeschreibung | Putz |
| Einbausituation / Fundort | Wand |

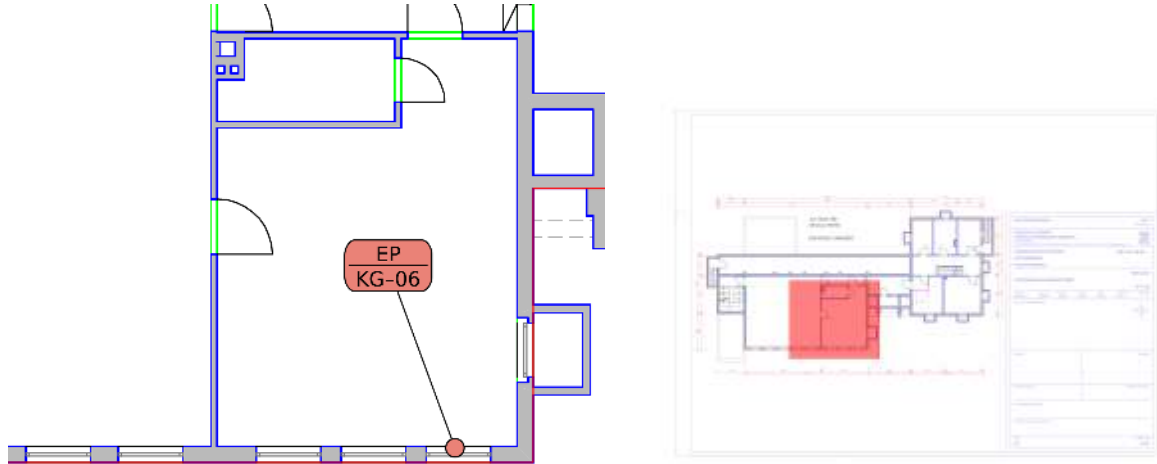
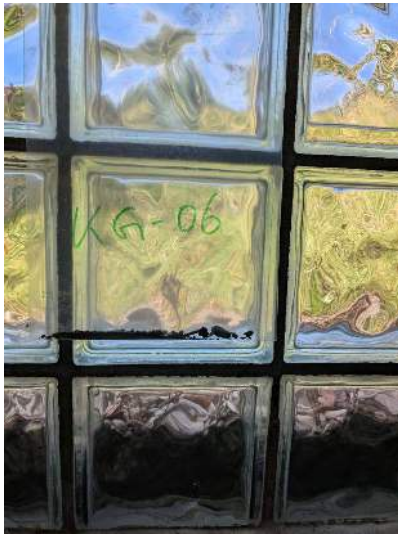
## Nr. 6

| Status | Asbestverdacht |
| Probebeschreibung | Fugenmörtel Glasbausteine |
| Einbausituation / Fundort | Fenster |

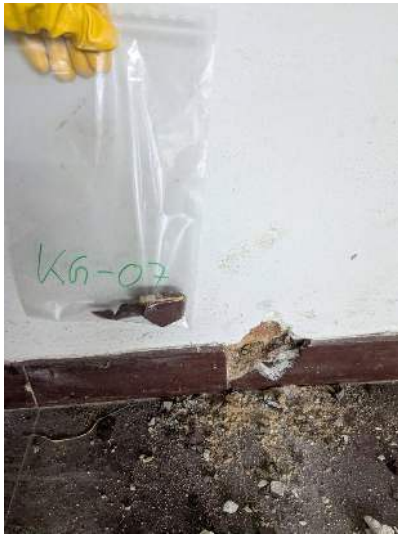
## Nr. 7

| Status | PAK-Verdacht |
| Probebeschreibung | Fliesensockel |
| Einbausituation / Fundort | Wand |

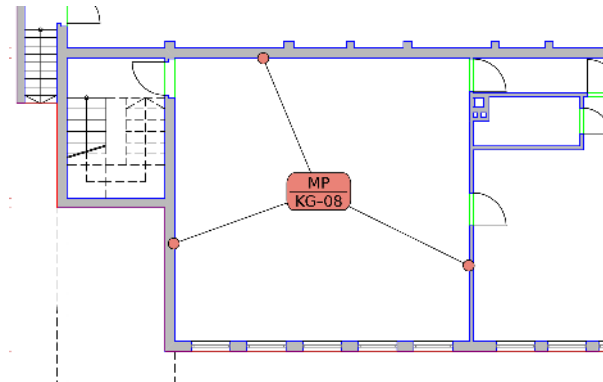
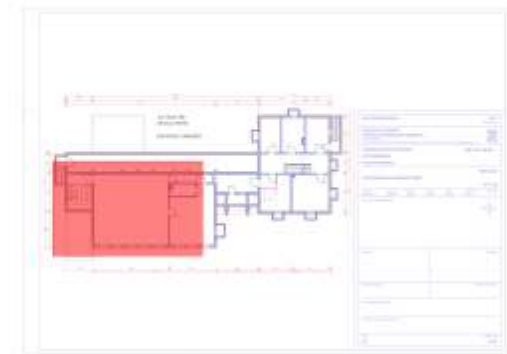
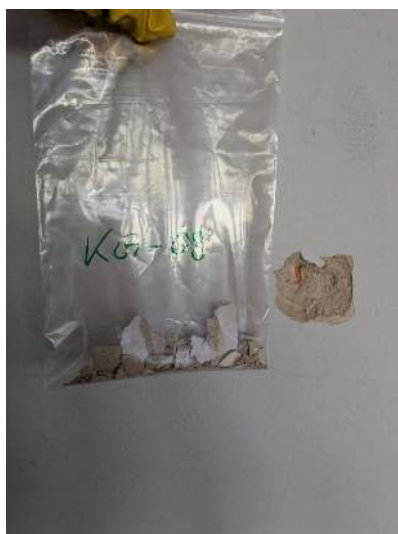
## Nr. 8

| Status | Asbestverdacht |
| Probebeschreibung | Putz |
| Einbausituation / Fundort | Wand |

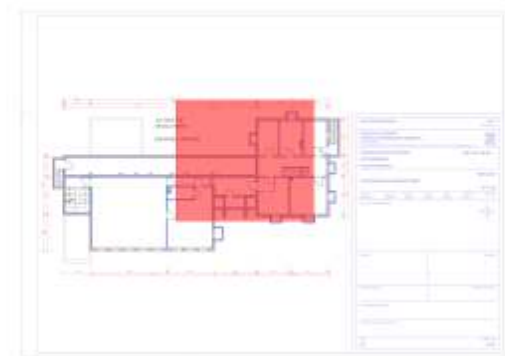
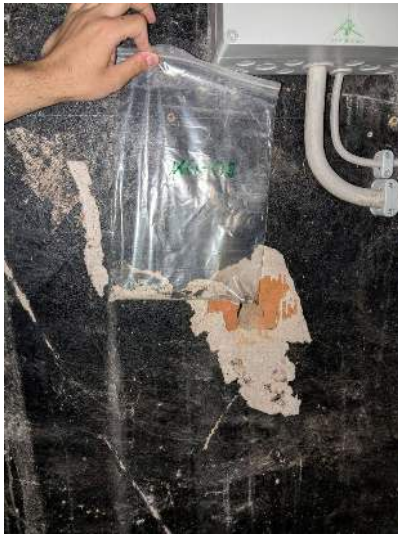
## Nr. 9

| Status | PAK-Verdacht |
| Probebeschreibung | Schwarzanstrich |
| Einbausituation / Fundort | Wand |

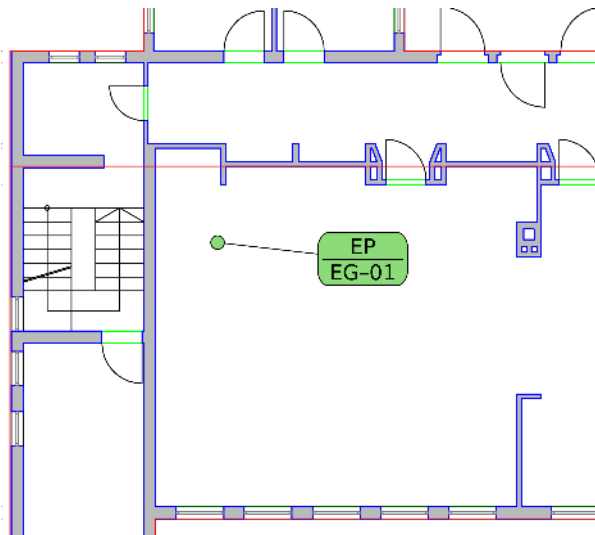
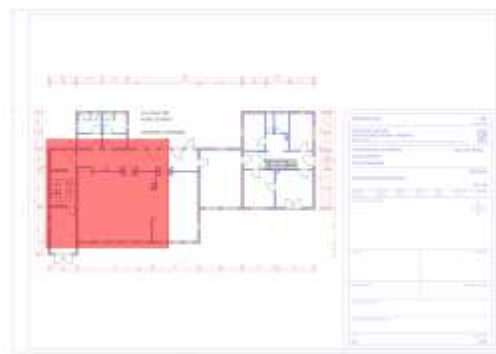
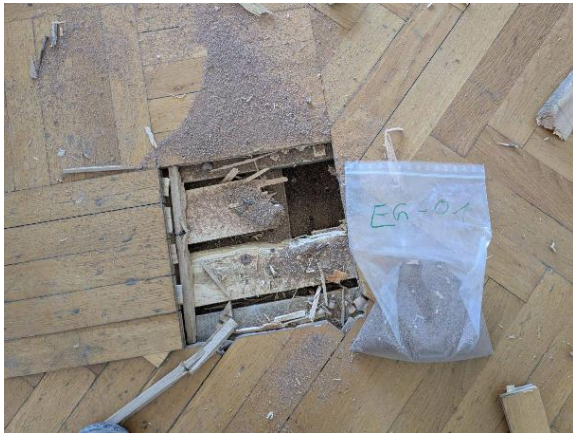
## Nr. 10

| Status | Schwermetallverdacht |
| Probebeschreibung | Sandschüttung |
| Zusätzliche<br>Schadstoffverdachtsmoment | PAK, MKW |
| Einbausituation / Fundort | Boden |

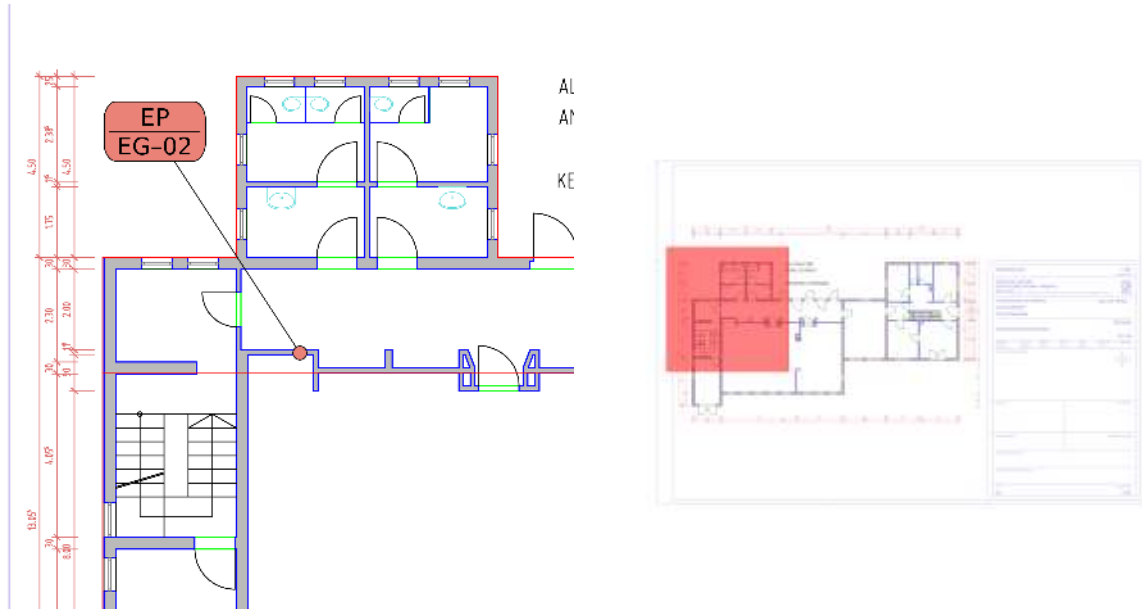
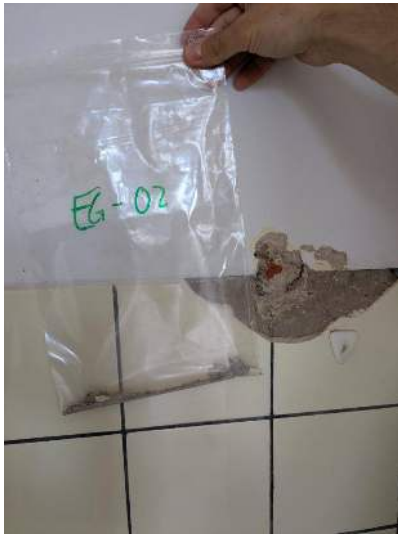
## Nr. 11

| Status | Asbestverdacht |
| Probebeschreibung | Fliesenkleber |
| Einbausituation / Fundort | Wand |

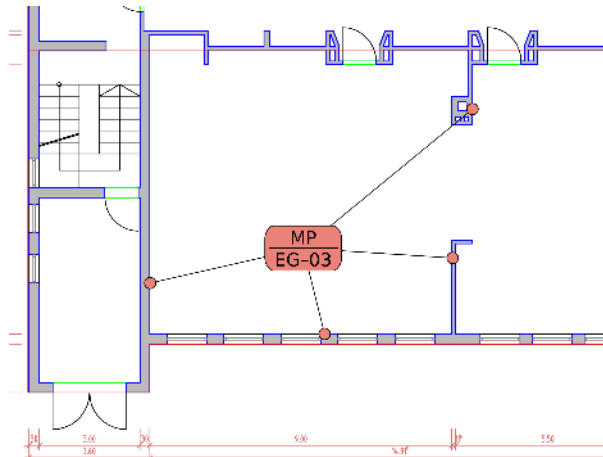
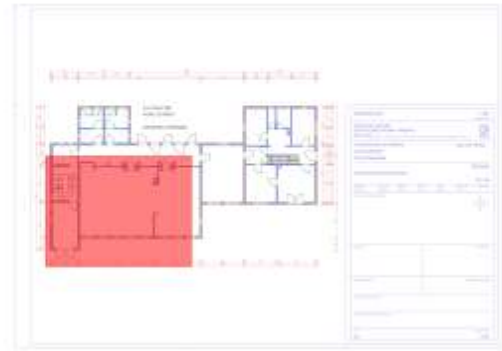
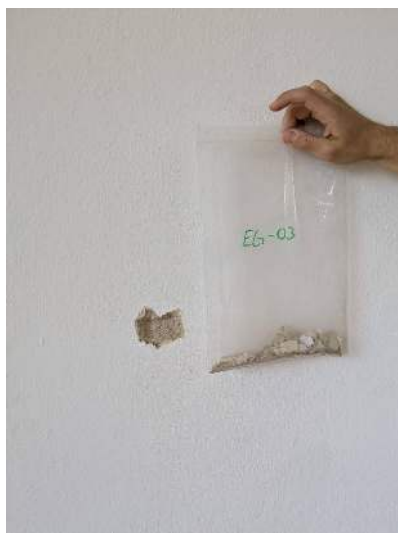
## Nr. 12

| Status | Asbestverdacht |
| Probebeschreibung | Putz mit Anstrich |
| Einbausituation / Fundort | Wand |

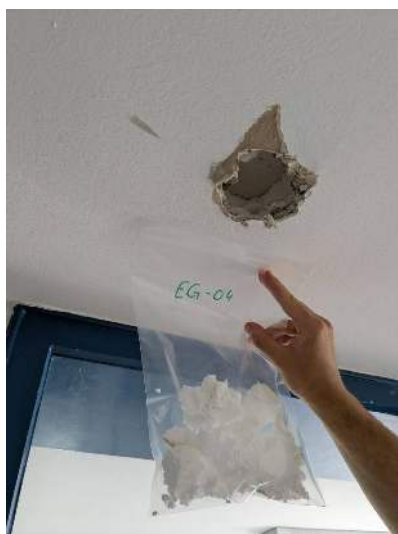
## Nr. 13

| Status | HBCD-Verdacht |
| Probebeschreibung | Styropor |
| Einbausituation / Fundort | Abhangdecke |

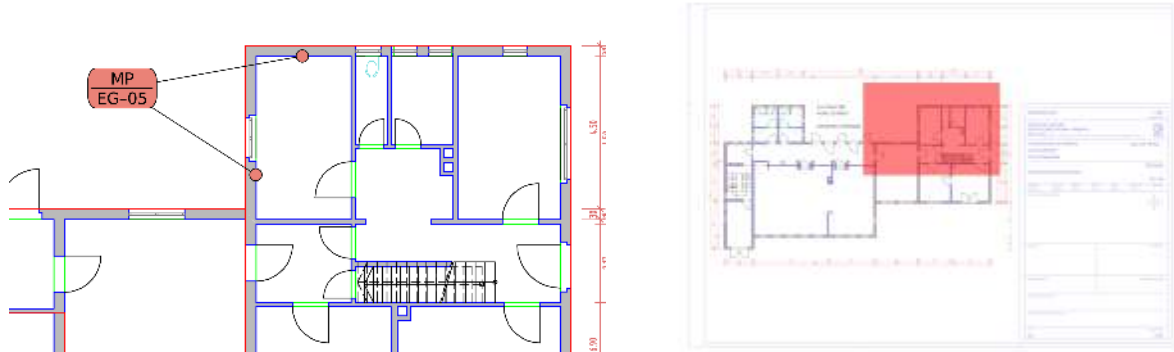
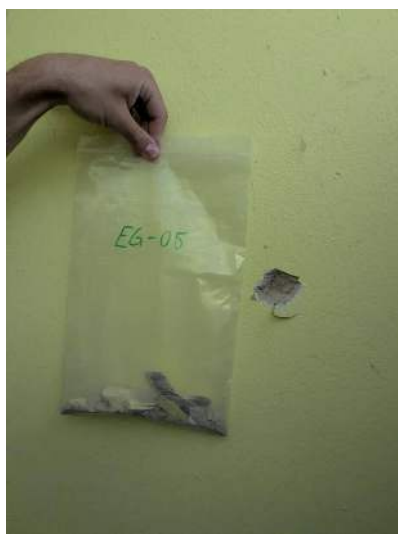
## Nr. 14

| Status | Asbestverdacht |
| Probebeschreibung | Putz mit Anstrich |
| Einbausituation / Fundort | Wand |

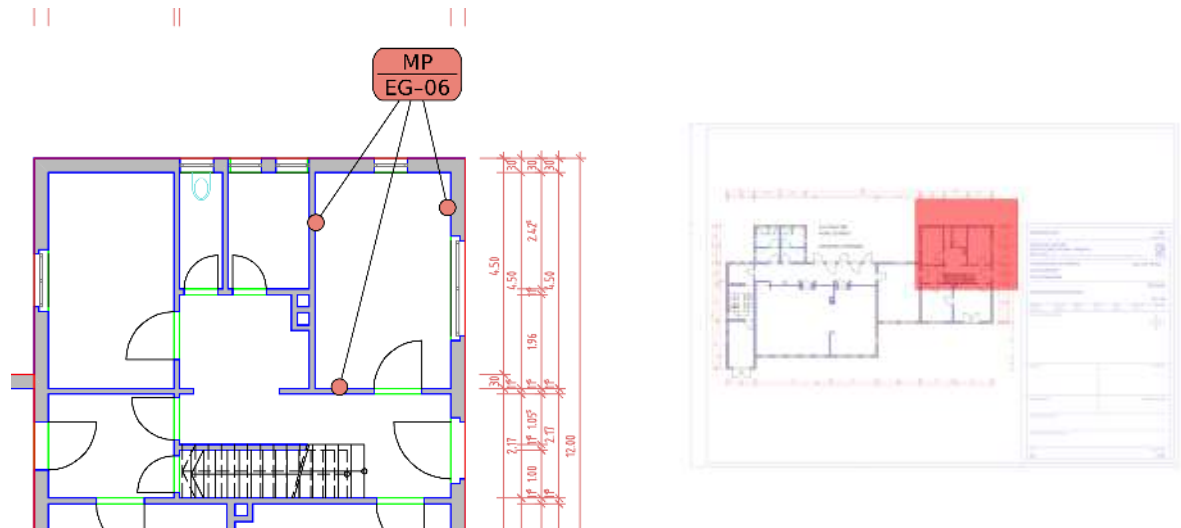
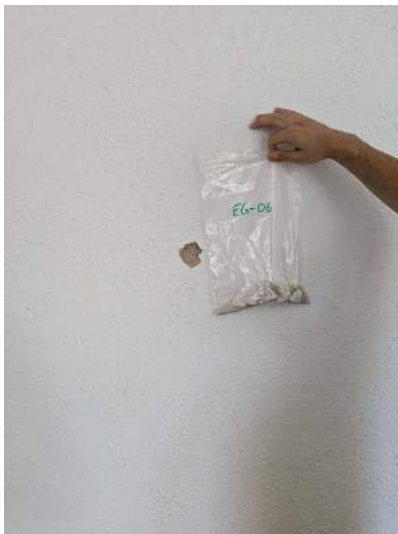
## Nr. 15

| Status | Asbestverdacht |
| Probebeschreibung | Putz mit Anstrich |
| Einbausituation / Fundort | Wand |

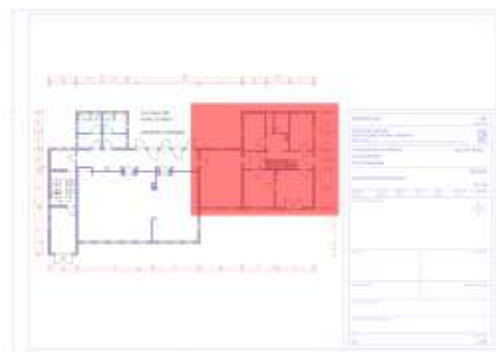
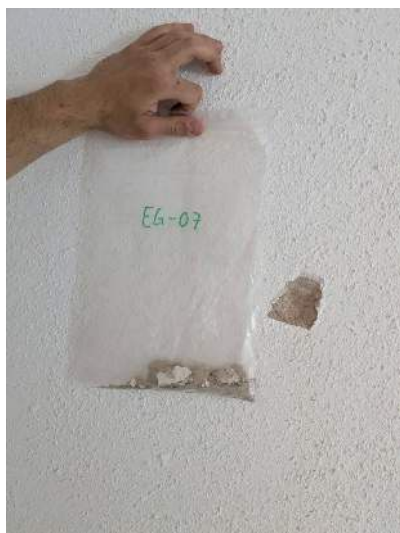
| Status | Asbestverdacht |
| Probebeschreibung | Putz mit Anstrich |
| Einbausituation / Fundort | Wand |

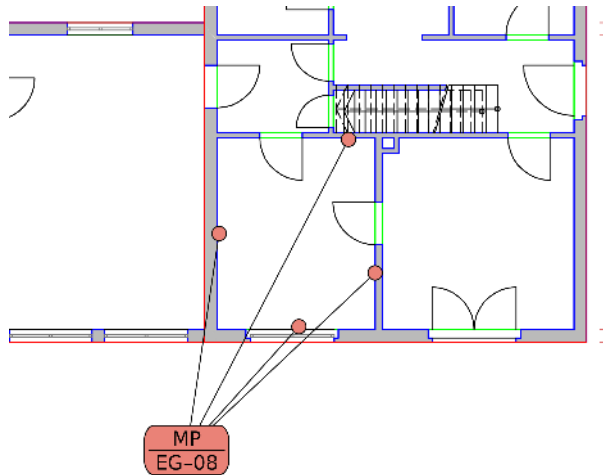
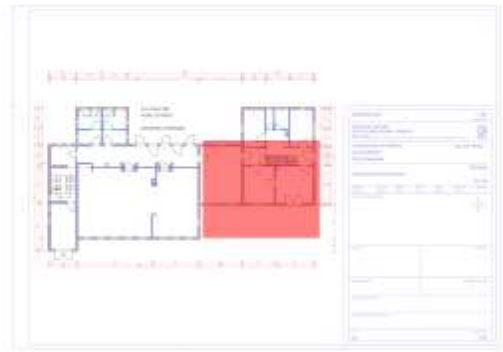
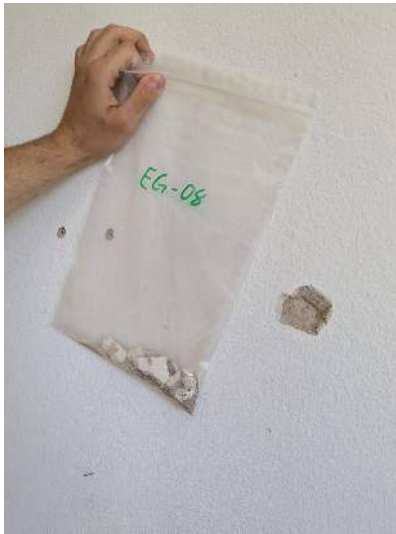
## Nr. 17

| Status | Asbestverdacht |
| Probebeschreibung | Putz mit Anstrich |
| Einbausituation / Fundort | Wand |

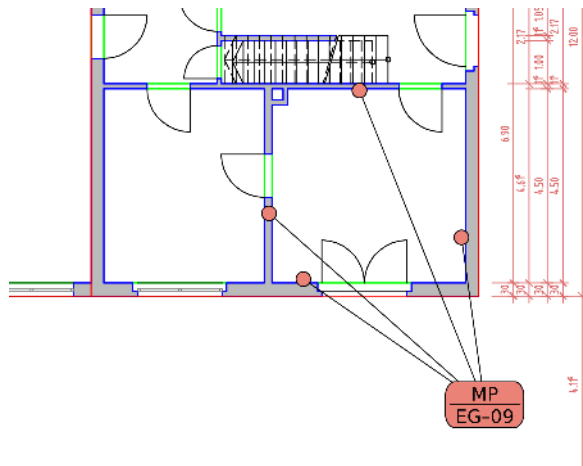
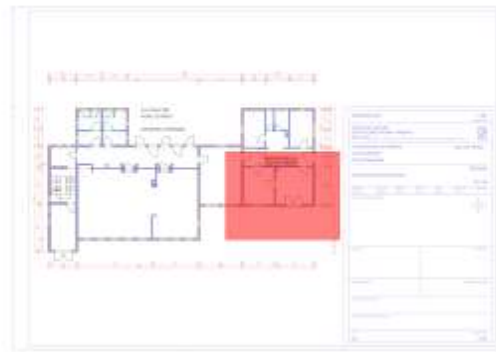
## Nr. 18

| Status | Asbestverdacht |

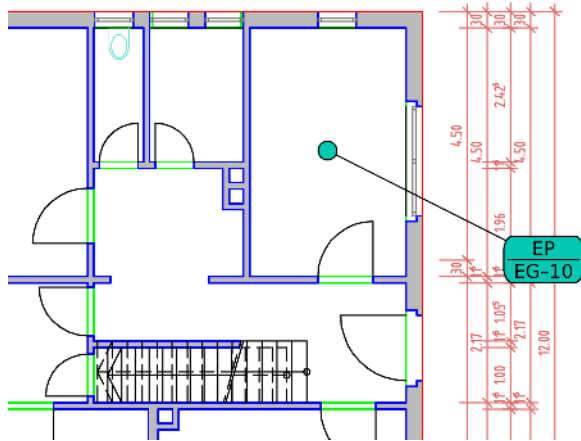
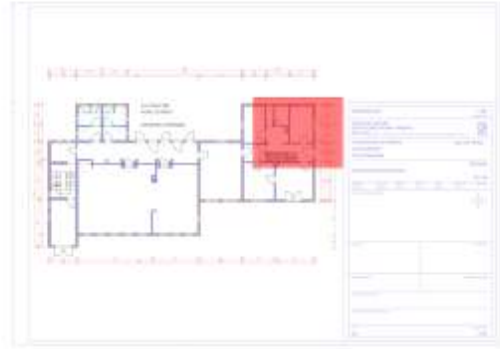
## Nr. 19

| Status | PAK-Verdacht |
| Probenbezeichnung | EG-10 |
| Probebeschreibung | Trennpappe |
| Zusätzliche<br>Schadstoffverdachtsmoment | Asbest |
| Einbausituation / Fundort | Decke |

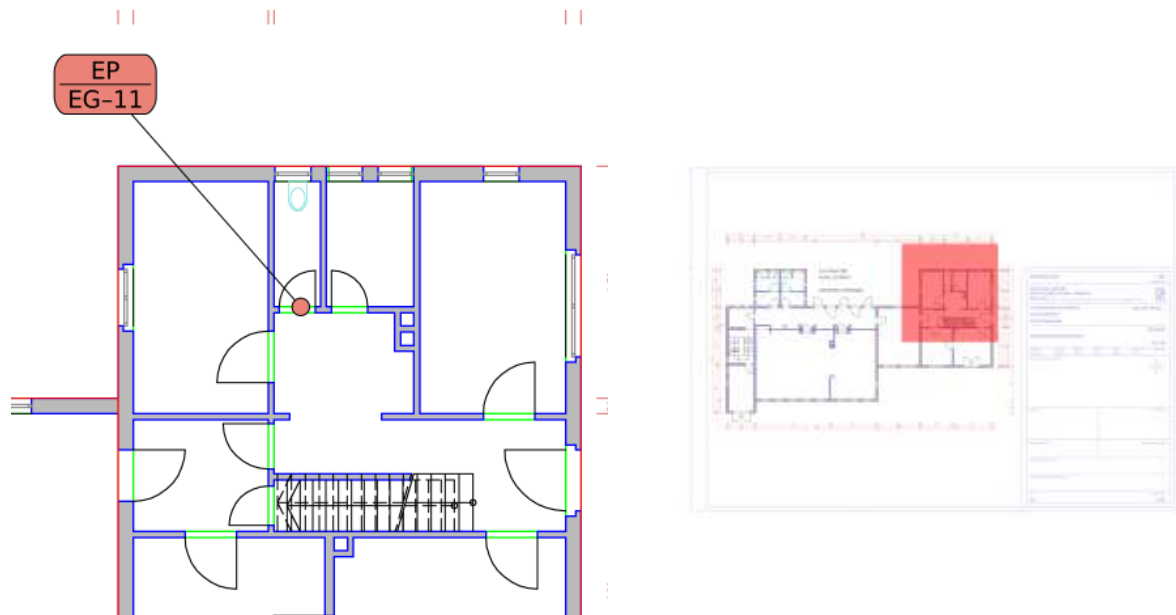
## Nr. 20

| Status | Asbestverdacht |
| Probenbezeichnung | EG-11 |
| Probebeschreibung | Estrich |
| Einbausituation / Fundort | Boden |

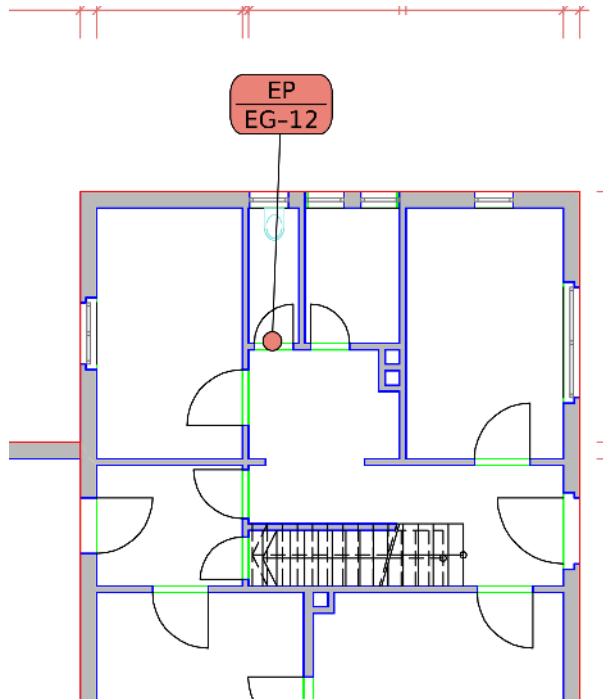
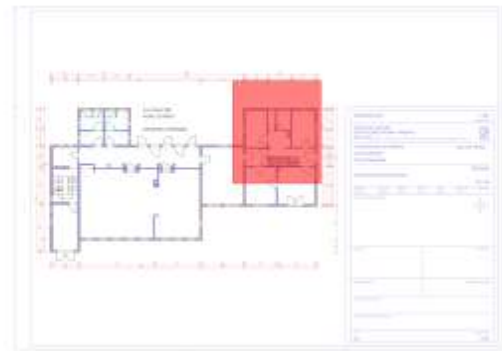
## Nr. 21

| Status | Asbestverdacht |
| Probenbezeichnung | EG-12 |
| Probebeschreibung | Spachtelmasse |
| Einbausituation / Fundort | Boden |

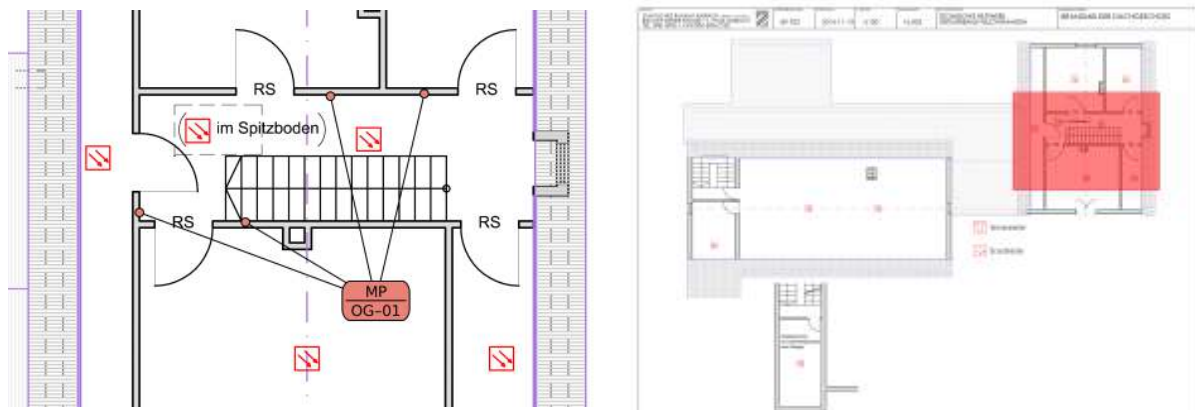
## Nr. 22

| Status | Asbestverdacht |
| Probenbezeichnung | OG-01 |
| Probebeschreibung | Putz mit Anstrich |
| Einbausituation / Fundort | Wand |

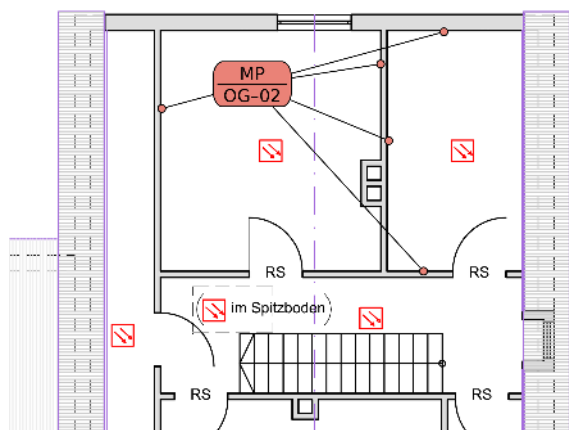
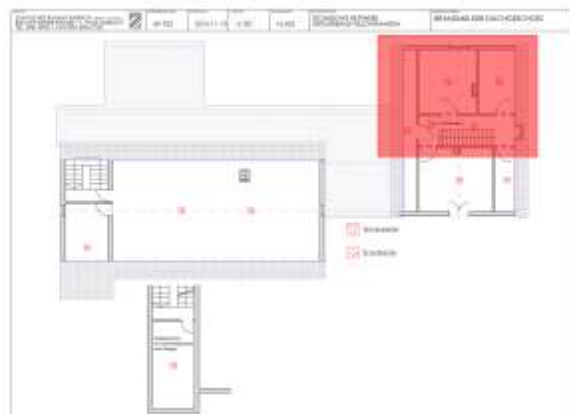
## Nr. 23

| Status | Asbestverdacht |
| Probenbezeichnung | OG-02 |
| Probebeschreibung | Putz mit Tapete |
| Einbausituation / Fundort | Wand |

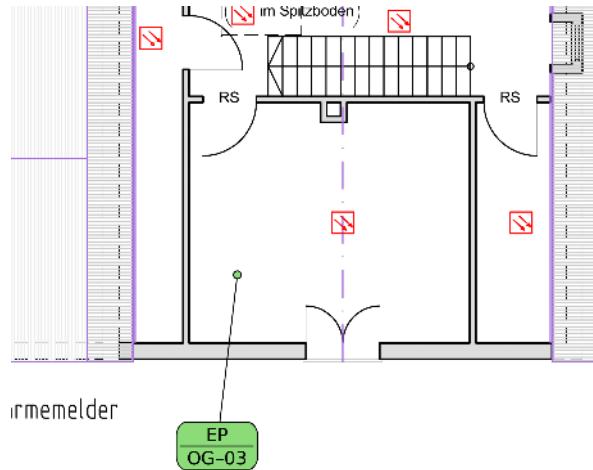
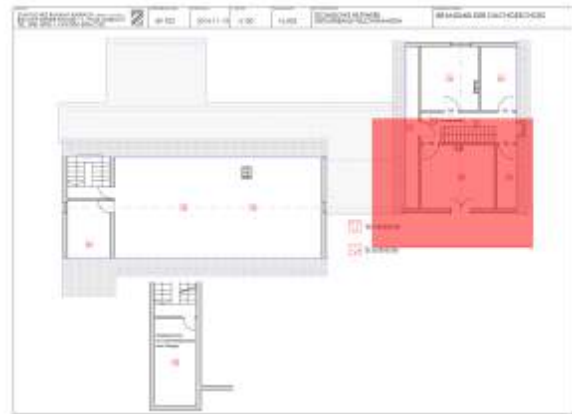
## Nr. 24

| Status | Schwermetallverdacht |
| Probenbezeichnung | OG-03 |
| Probebeschreibung | Fehlbodenschüttung |
| Zusätzliche<br>Schadstoffverdachtsmoment | PAK, MKW |
| Einbausituation / Fundort | Boden |

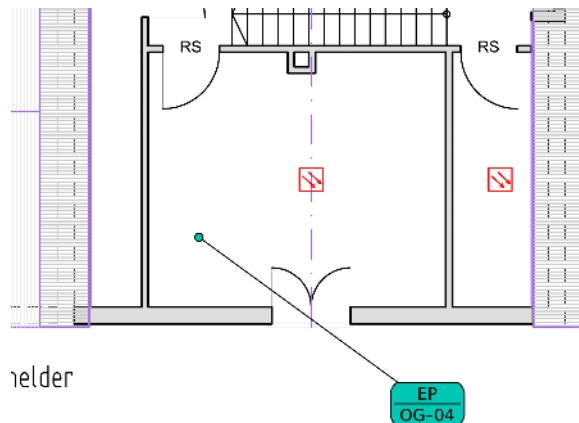
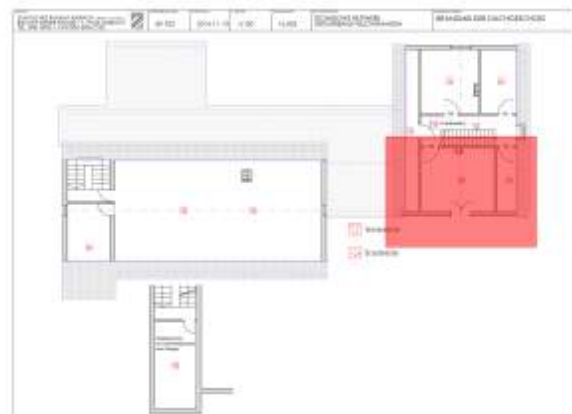
## Nr. 25

| Status | PAK-Verdacht |
| Probenbezeichnung | OG-04 |
| Probebeschreibung | Trennpappe |
| Zusätzliche<br>Schadstoffverdachtsmoment | Asbest |
| Einbausituation / Fundort | Boden |

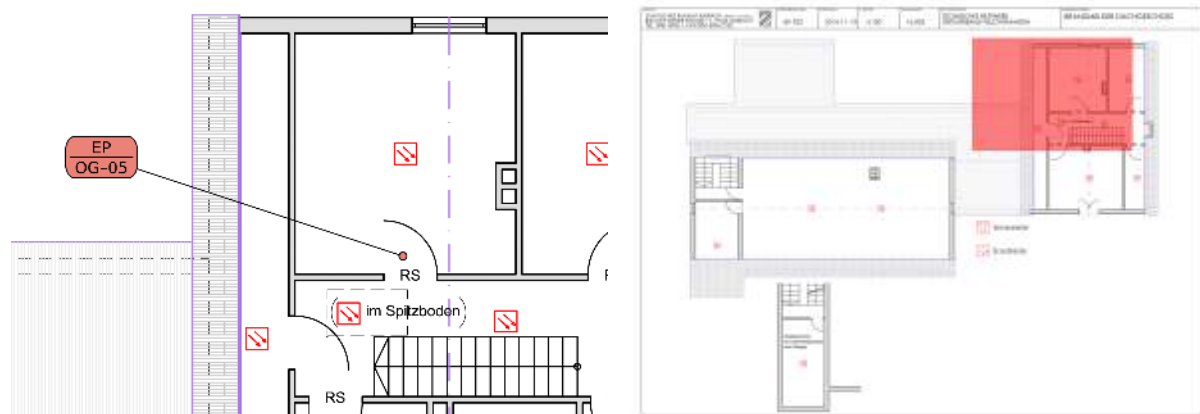
## Nr. 26

| Status | Asbestverdacht |
| Probenbezeichnung | OG-05 |
| Probebeschreibung | PVC-Kleber |
| Einbausituation / Fundort | Boden |

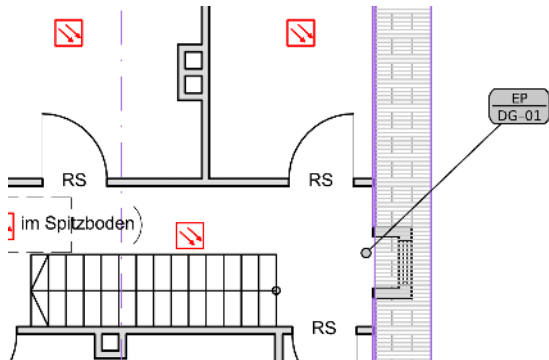
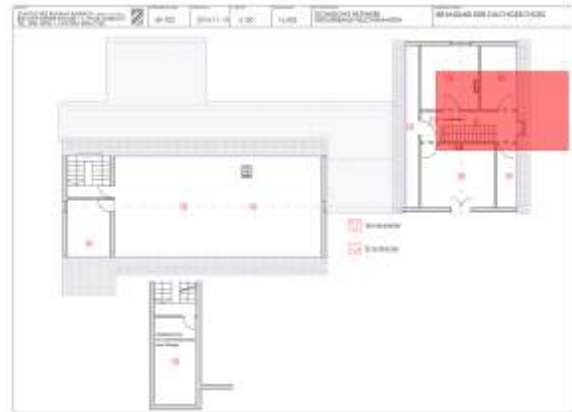
## Nr. 27

| Status | HBCD-Verdacht |
| Probenbezeichnung | DG-01 |
| Probebeschreibung | Styropor |
| Einbausituation / Fundort | Dachschräge |

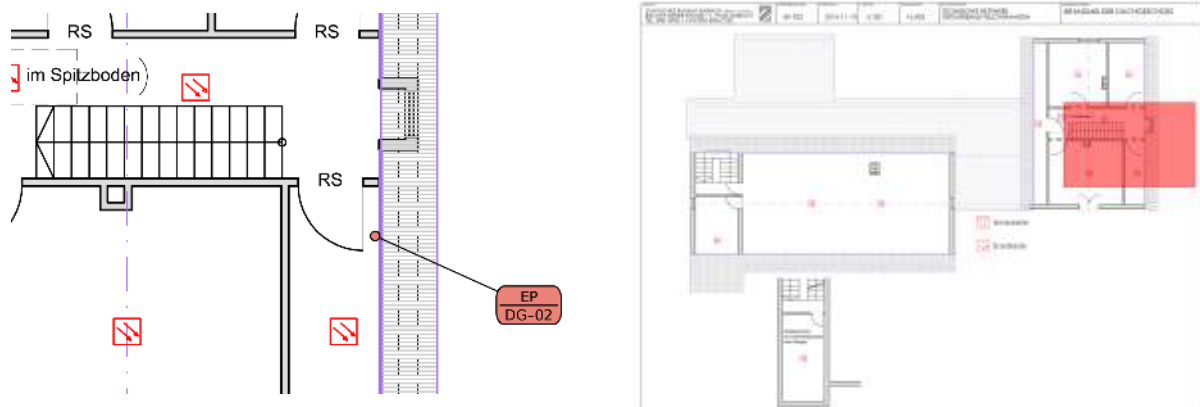
## Nr. 28

| Status | Asbestverdacht |
| Probenbezeichnung | DG-02 |
| Probebeschreibung | Fugenmasse |
| Einbausituation / Fundort | Dachschräge |

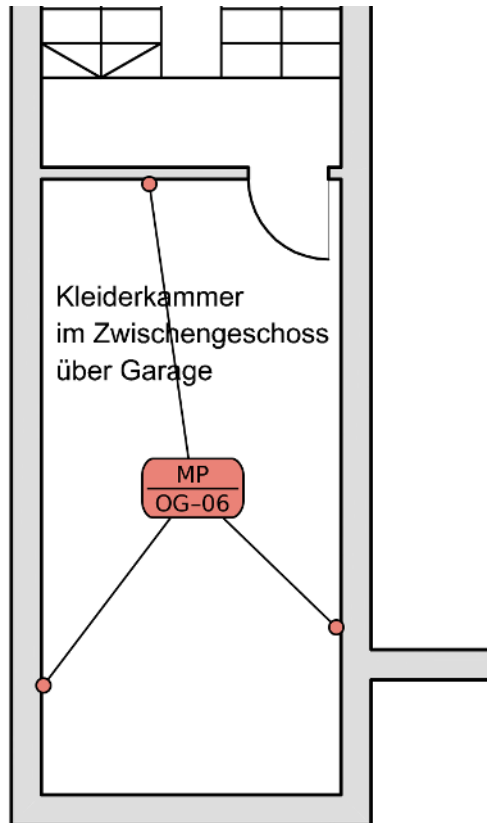
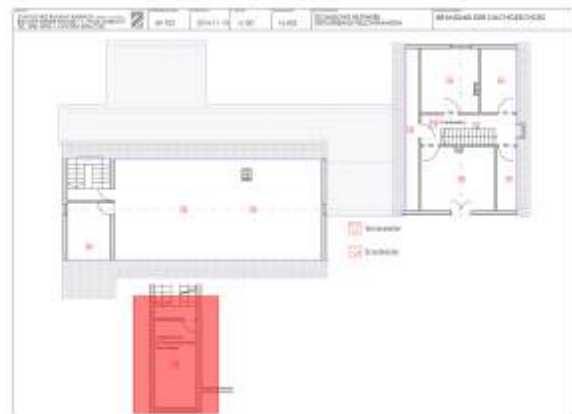
## Nr. 29

| Status | Asbestverdacht |
| Probenbezeichnung | OG-06 |
| Probebeschreibung | Putz mit Anstrich |
| Einbausituation / Fundort | Wand |

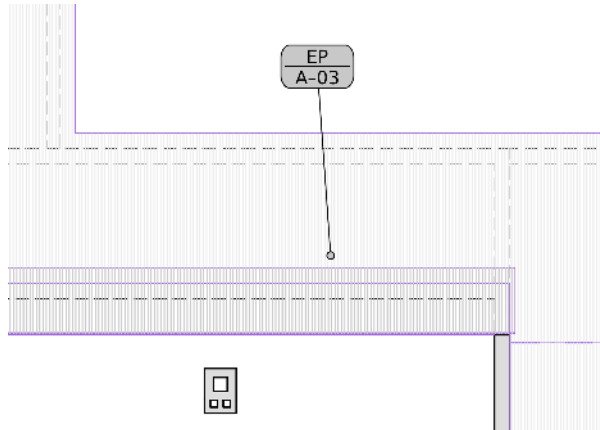
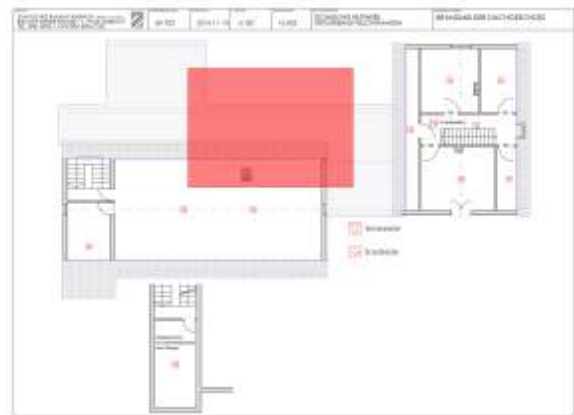
## Nr. 33

| Status | HBCD-Verdacht |
| Probenbezeichnung | A-03 |
| Probebeschreibung | Styropor |
| Einbausituation / Fundort | Flachdach |

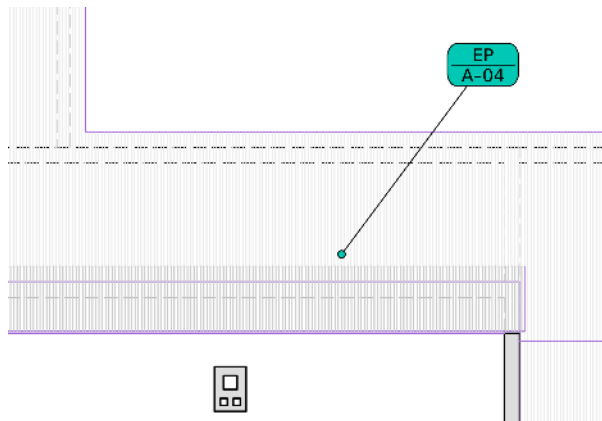
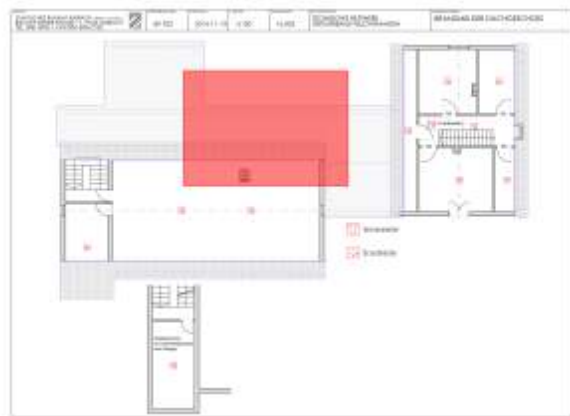
## Nr. 34

| Status | PAK-Verdacht |
| Probenbezeichnung | A-04 |
| Probebeschreibung | Dachpappe |
| Zusätzliche<br>Schadstoffverdachtsmoment | Asbest |
| Einbausituation / Fundort | Flachdach |

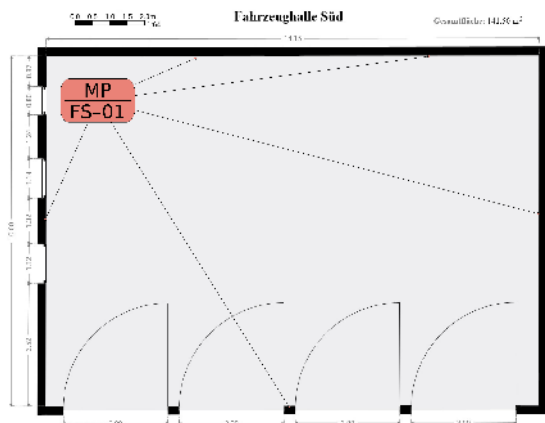
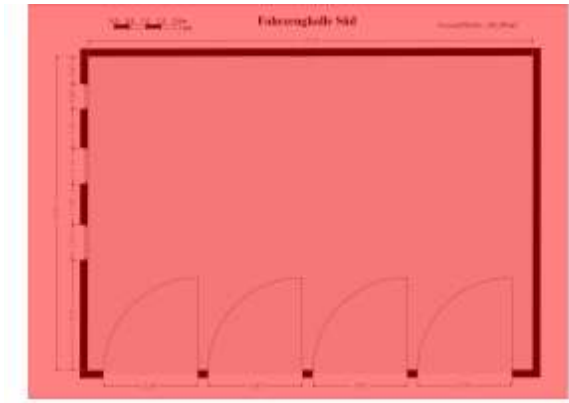
## Nr. 35

| Status | Asbestverdacht |
| Probenbezeichnung | FS-01 |

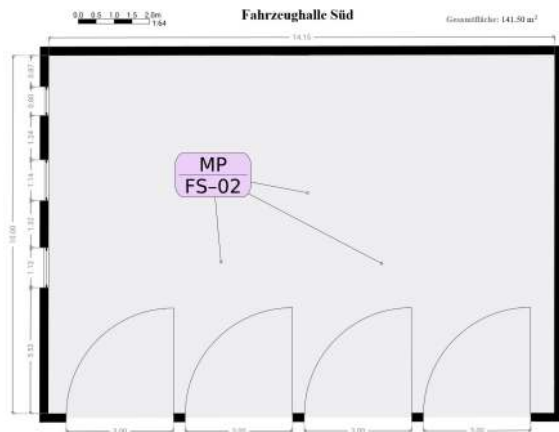
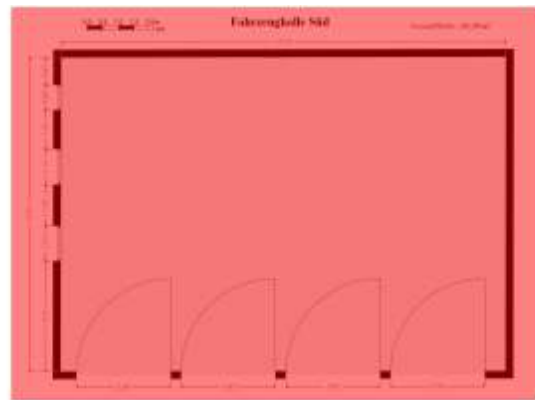
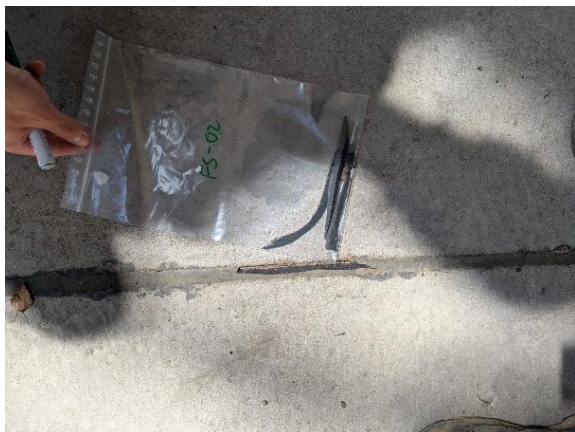
## Nr. 36

| Status | PCB-Verdacht |
| Probenbezeichnung | FS-02 |
| Probebeschreibung | Fugendichtungsmasse |
| Zusätzliche<br>Schadstoffverdachtsmoment | Asbest |
| Einbausituation / Fundort | Boden |

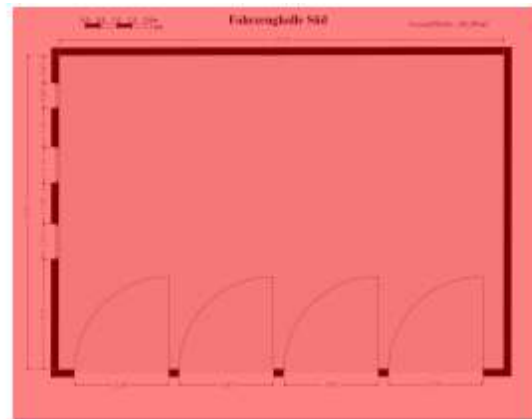
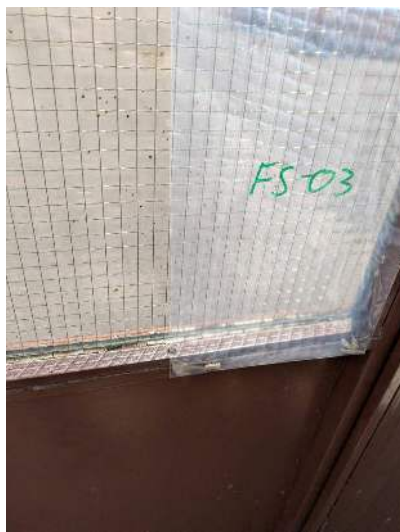
## Nr. 37

| Status | Asbestverdacht |
| Probenbezeichnung | FS-03 |
| Probebeschreibung | Fensterkitt |
| Einbausituation / Fundort | Fenster |

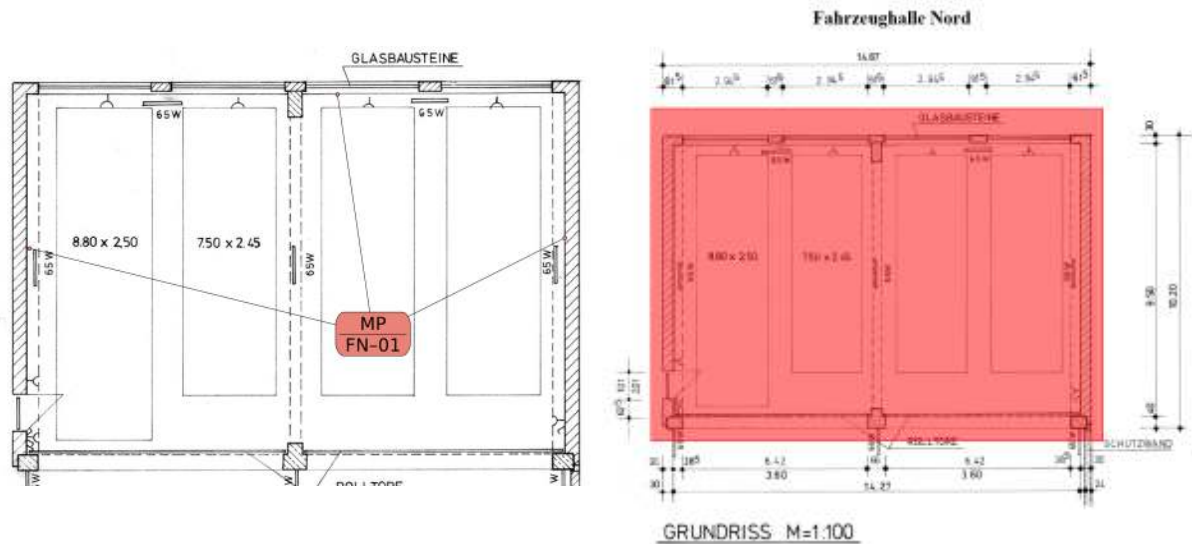
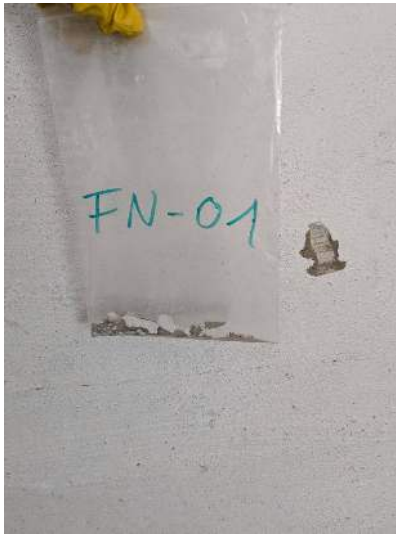
## Nr. 38

| Status | Asbestverdacht |
| Probenbezeichnung | FN-01 |
| Probebeschreibung | Putz mit Anstrich |
| Einbausituation / Fundort | Wand |

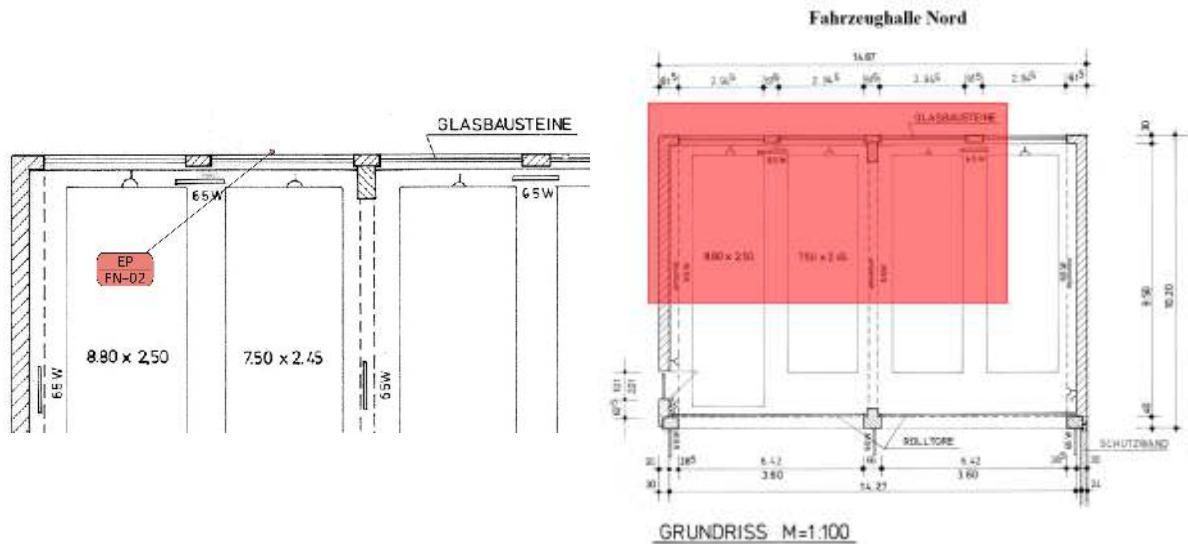
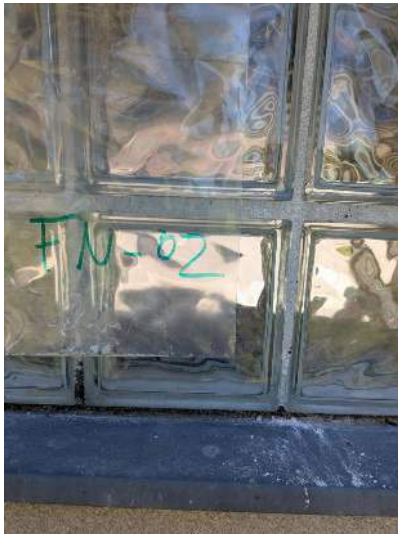
## Nr. 39

| Status | Asbestverdacht |
| Probenbezeichnung | FN-02 |
| Probebeschreibung | Fugenmörtel Glasbausteine |
| Einbausituation / Fundort | Fenster |
