# KURZBERICHT

## ERGÄNZENDE GEBÄUDESCHADSTOFFUNTERSUCHUNG

THW FEUCHTWANGEN, BANZENWEILER 24

**DATUM: 17. JULI 2026**

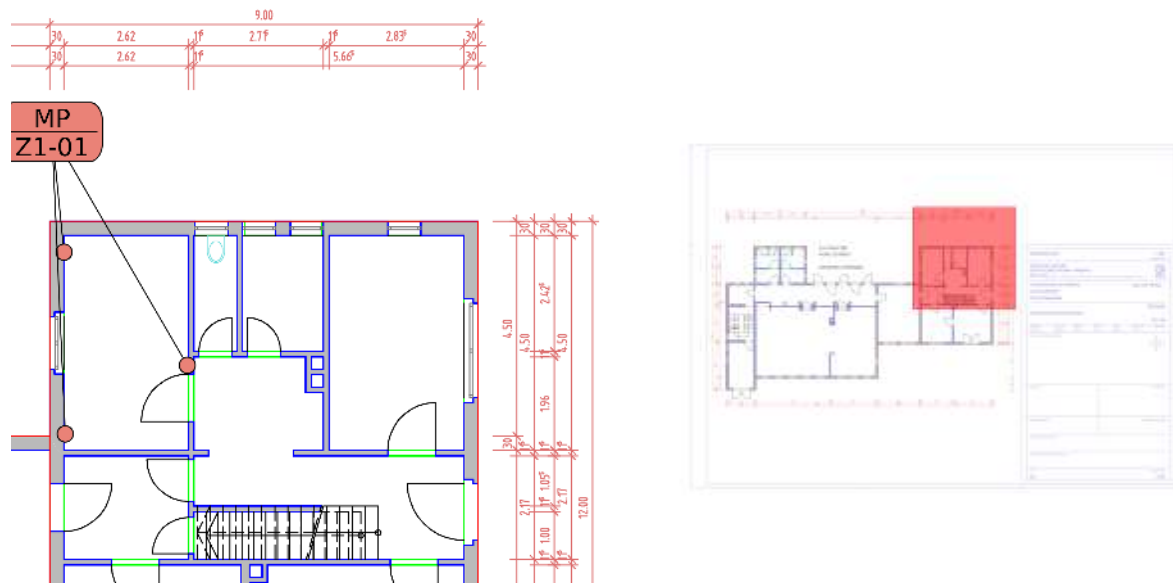
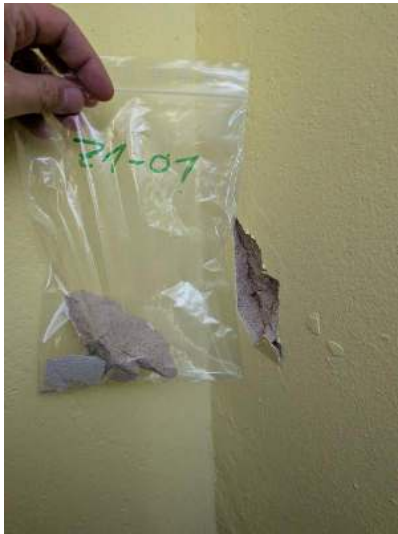
## Nr. 40

| Status | Asbestverdacht |
| Probenbezeichnung | Z1-01 |
| Probebeschreibung | Spachtelmasse und Putz |
| Einbausituation / Fundort | Wand |

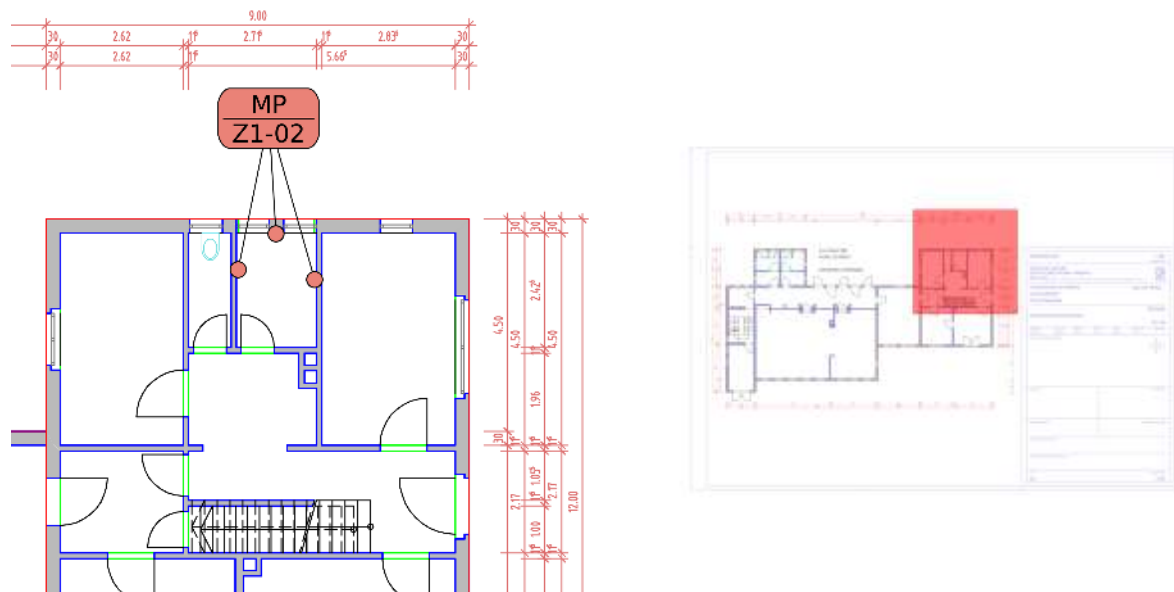
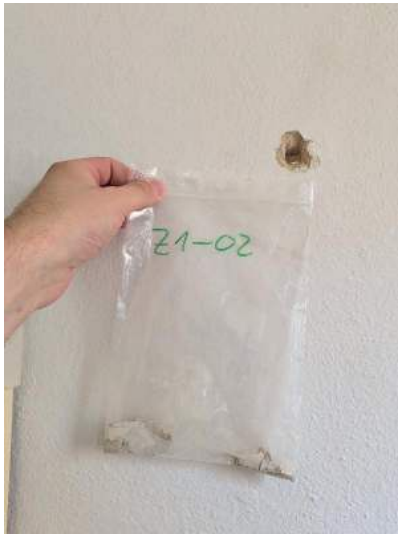
## Nr. 41

| Status | Asbestverdacht |
| Probenbezeichnung | Z1-02 |
| Probebeschreibung | Spachtelmasse und Putz |
| Einbausituation / Fundort | Wand |

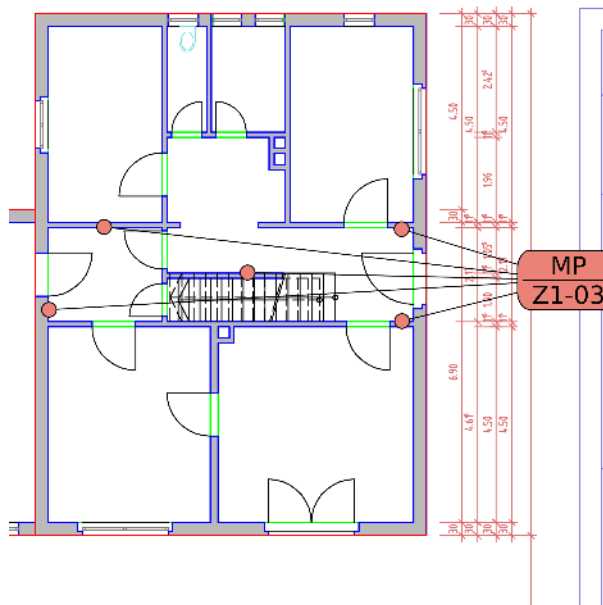
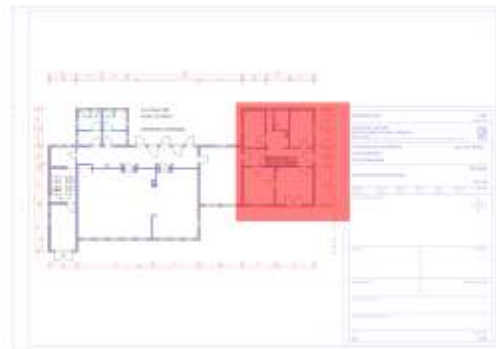
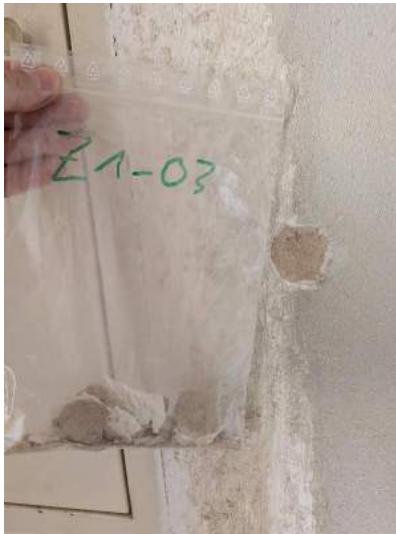
## Nr. 42

| Status | Asbestverdacht |
| Probenbezeichnung | Z1-03 |
| Probebeschreibung | Spachtelmasse und Putz |
| Einbausituation / Fundort | Wand |

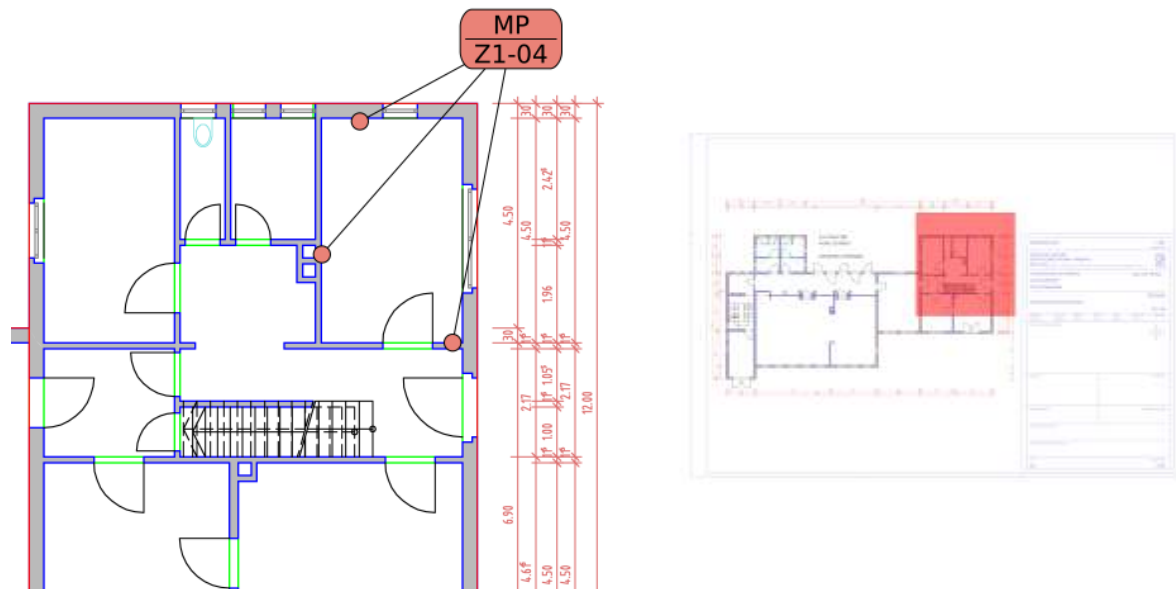
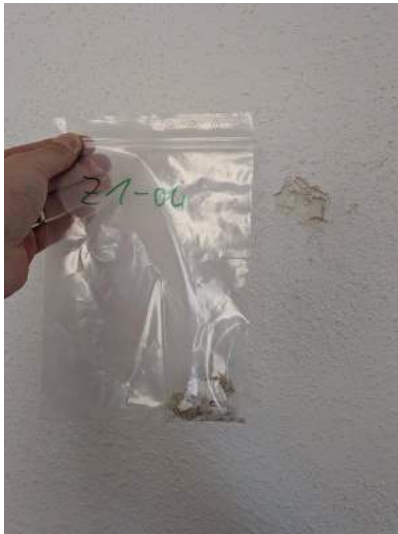
## Nr. 43

| Status | Asbestverdacht |
| Probenbezeichnung | Z1-04 |
| Probebeschreibung | Spachtelmasse und Putz |
| Einbausituation / Fundort | Wand |

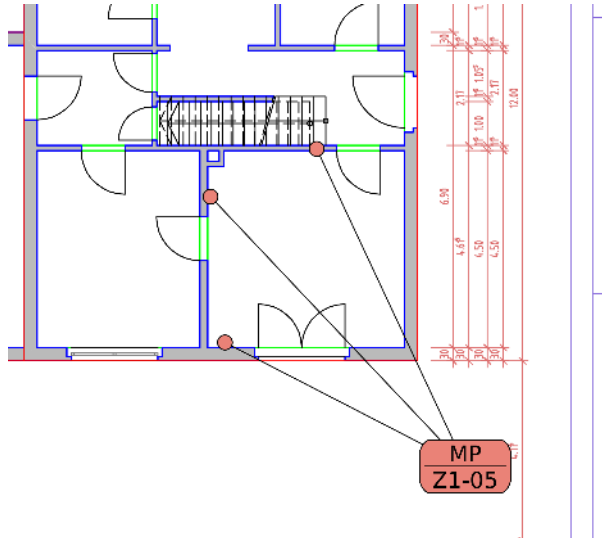
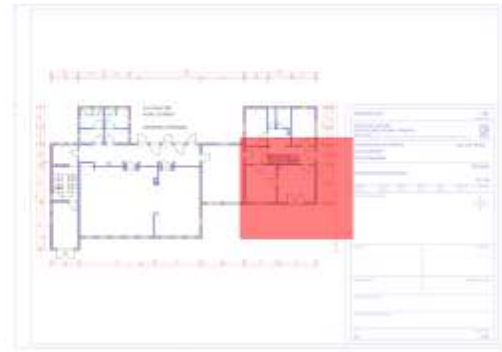
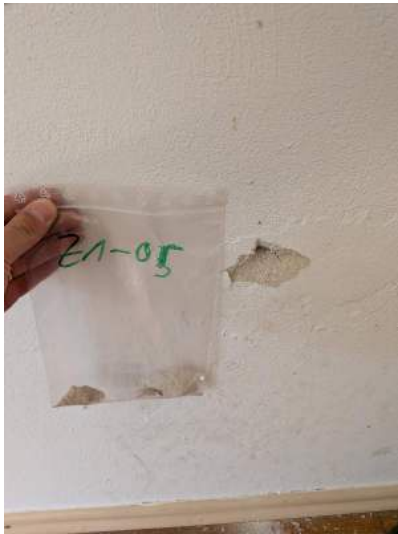
## Nr. 44

| Status | Asbestverdacht |
| Probenbezeichnung | Z1-05 |
| Probebeschreibung | Spachtelmasse und Putz |
| Einbausituation / Fundort | Wand |

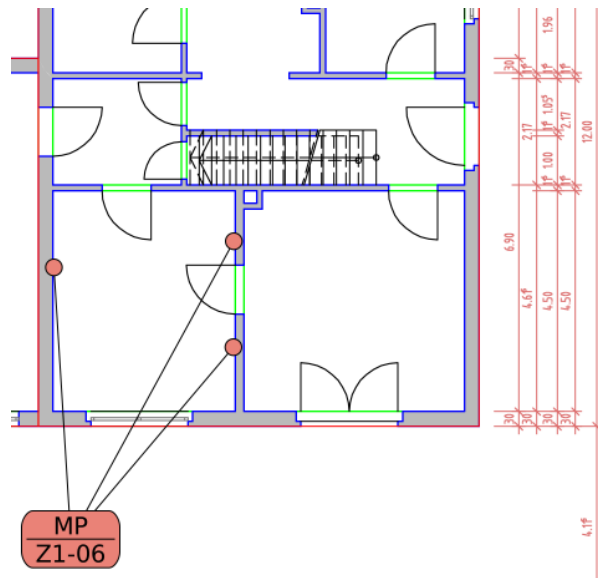
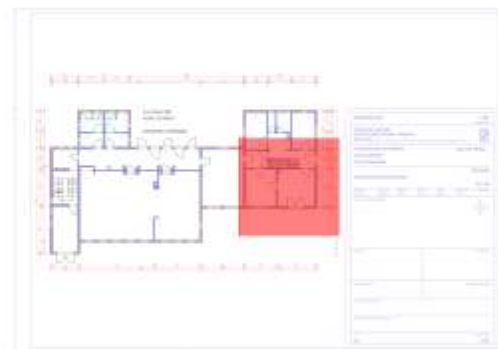
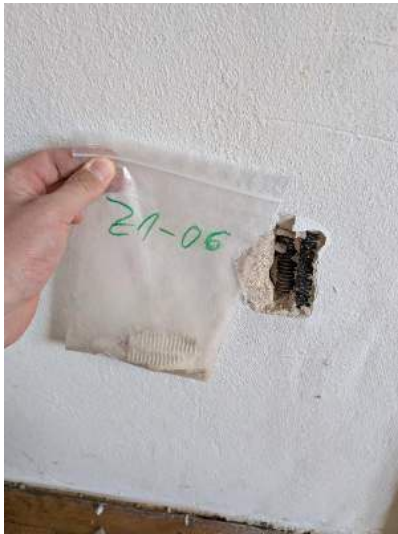
## Nr. 45

| Status | Asbestverdacht |
| Probenbezeichnung | Z1-06 |
| Probebeschreibung | Spachtelmasse und Putz |
| Einbausituation / Fundort | Wand |

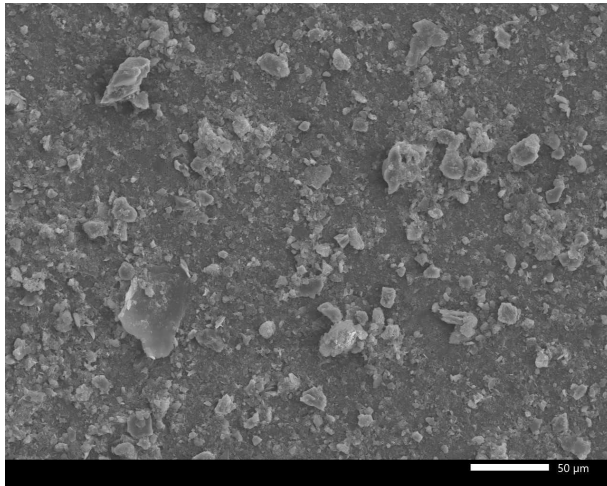
REM-Bild

| Analyse | Befund | NWG* |
|---|---|---|
| Asbestnachweis (Anh.B) | Asbest nicht nachgewiesen | 0,001 % |

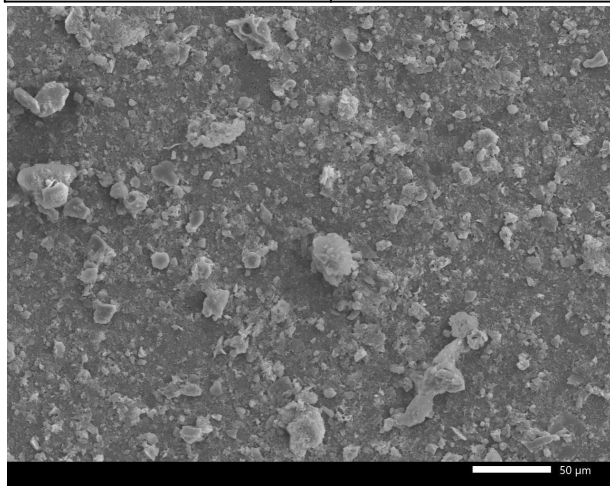
| 26B02324-022 | |
|---|---|
| Angaben des Kunden: | OG-02 |

| Analyse | Befund | NWG* |
|---|---|---|
| Asbestnachweis (Anh.B) | Asbest nicht nachgewiesen | 0,001 % |

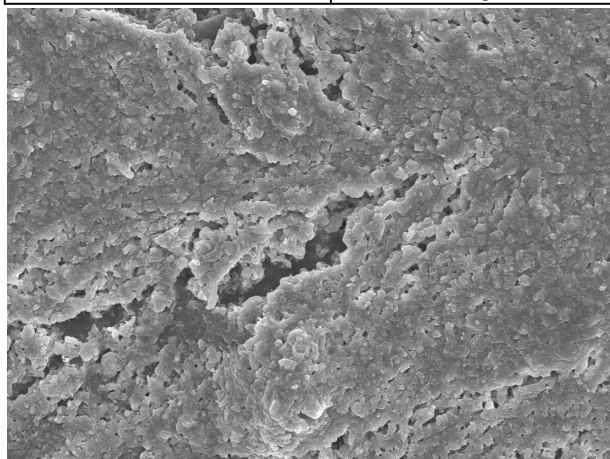
| 26B02324-025 | |
|---|---|
| Angaben des Kunden: | OG-05 |

| Analyse | Befund | NWG* |
|---|---|---|
| Asbestnachweis (3866-5+) | Asbest nicht nachgewiesen | 0,1 % |
| KMF-Nachweis (3866-5+) | KMF nicht nachgewiesen | 0,1 % |

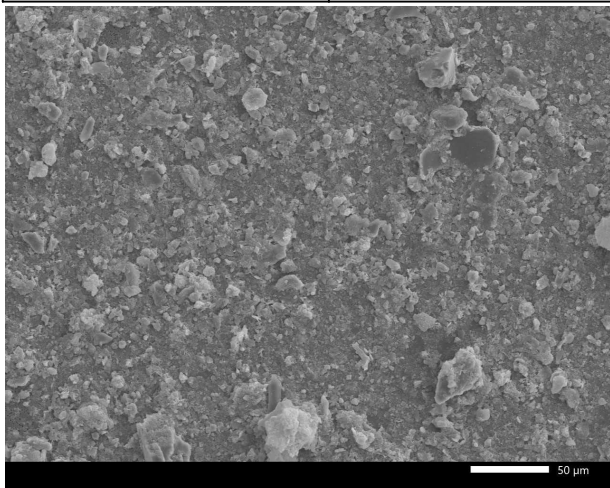
| 26B02324-026 | |
|---|---|
| Angaben des Kunden: | OG-06 |

| Analyse | Befund | NWG* |
|---|---|---|
| Asbestnachweis (Anh.B) | Asbest nicht nachgewiesen | 0,001 % |

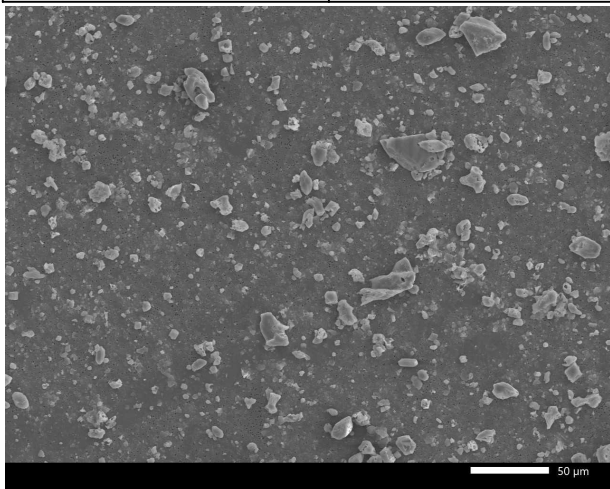
| 26B02324-028 | |
|---|---|
| Angaben des Kunden: | DG-02 |

| Analyse | Befund | NWG* |
|---|---|---|
| Asbestnachweis (Anh.B) | Asbest nicht nachgewiesen | 0,001 % |

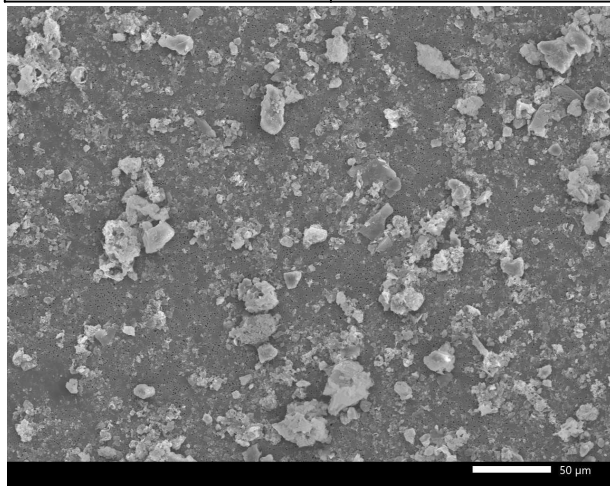
| 26B02324-033 | |
|---|---|
| Angaben des Kunden: | FS-01 |

| Analyse | Befund | NWG* |
|---|---|---|
| Asbestnachweis (Anh.B) | Asbest nicht nachgewiesen | 0,001 % |

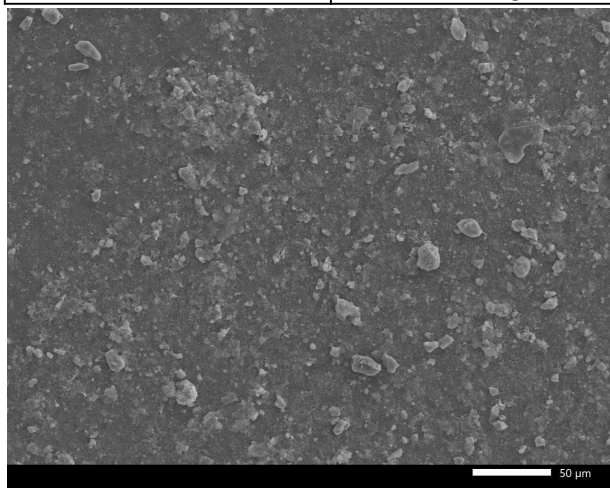
| 26B02324-035 | |
|---|---|
| Angaben des Kunden: | FS-03 |

| Analyse | Befund | NWG* |
|---|---|---|
| Asbestnachweis (Anh.B) | Asbest nicht nachgewiesen | 0,001 % |

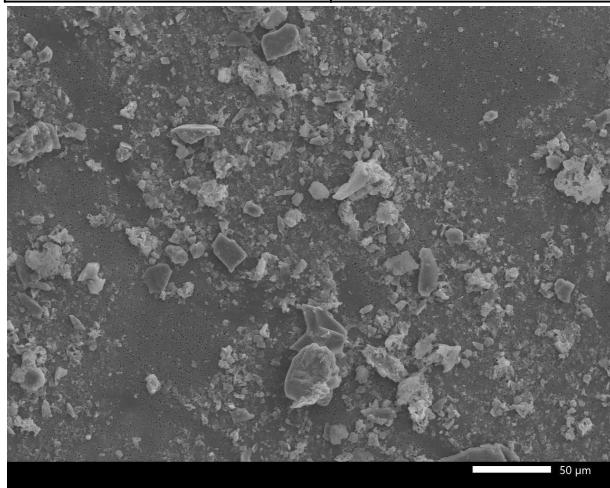
| 26B02324-036 | |
|---|---|
| Angaben des Kunden: | FN-01 |

| Analyse | Befund | NWG* |
|---|---|---|
| Asbestnachweis (Anh.B) | Asbest nicht nachgewiesen | 0,001 % |

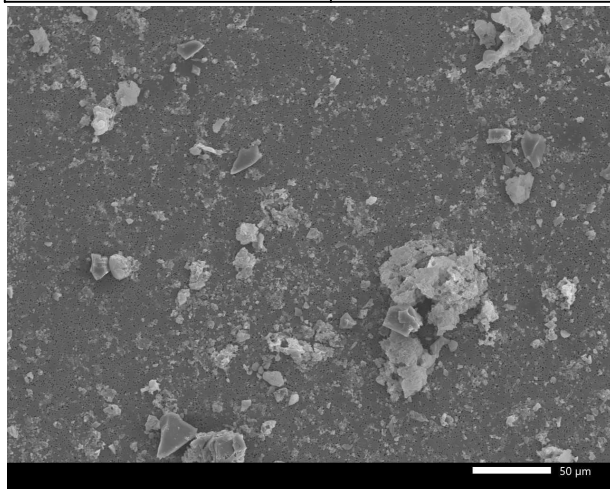
| 26B02324-037 | |
|---|---|
| Angaben des Kunden: | FN-02 |

| Analyse | Befund | NWG* |
|---|---|---|
| Asbestnachweis (Anh.B) | Asbest nicht nachgewiesen | 0,001 % |
