# Schillerplatz Iserlohn Rückbau "Rathaus I Iserlohn"

## Schadstoffuntersuchung

Auftraggeber:  
Stadt Iserlohn  
Kommunales Immobilien-Management  
Werner-Jacobi-Platz 12

Projekt-Nr. 2019-103

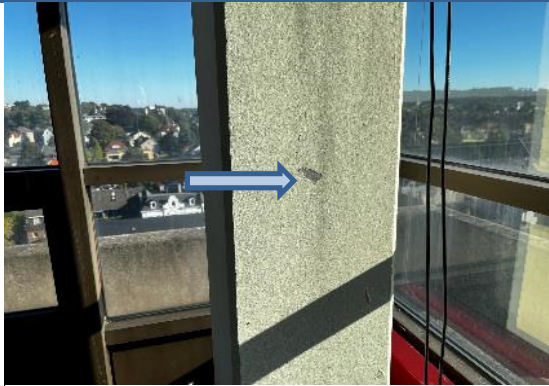
| Probe Nr. | Bauteil | Etage | Raum | Einbausituation | Produkt | Parameter | Befund | Foto |
|---|---|---|---|---|---|---|---|---|
| 19-103-MaP01 | Rathaus I<br>Iserlohn | OG6 | 20 Büro | Betonstütze | Spachtel | Asbest<br>Anhang B | Untersucht als MiP01<br>Asbest nicht<br>nachgewiesen | |

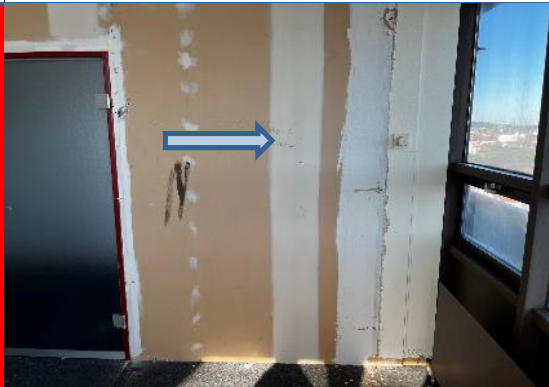
| Probe Nr. | Bauteil | Etage | Raum | Einbausituation | Produkt | Parameter | Befund | Foto |
|---|---|---|---|---|---|---|---|---|
| 19-103-MaP02 | Rathaus I<br>Iserlohn | OG6 | 20 Büro | Leichtbauwand | Spachtel | Asbest<br>Anhang B | <b>Untersucht als MiP07<br/>Chrysotilasbest<br/>nachgewiesen</b> | |

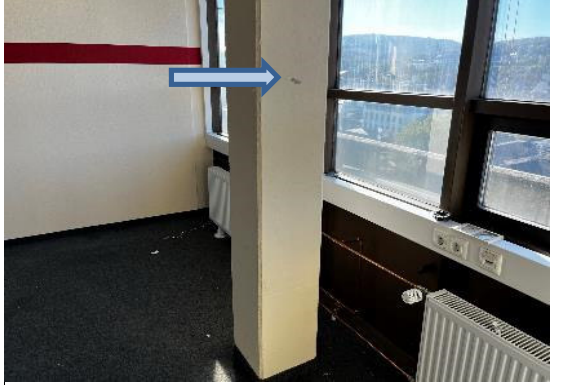
| Probe Nr. | Bauteil | Etage | Raum | Einbausituation | Produkt | Parameter | Befund | Foto |
|---|---|---|---|---|---|---|---|---|
| 19-103-MaP04 | Rathaus I<br>Iserlohn | OG6 | 12 Flur | Betonstütze | Spachtel | Asbest<br>Anhang B | Untersucht als MiP01<br>Asbest nicht<br>nachgewiesen | |

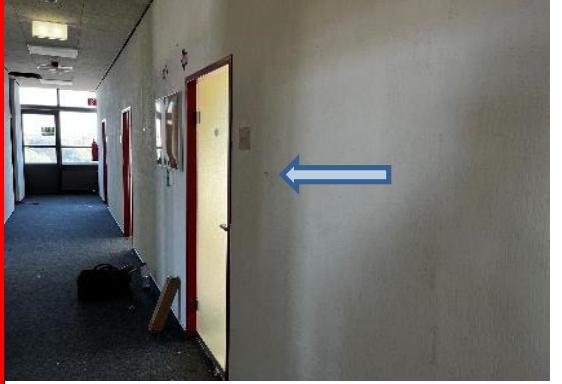
| Probe Nr. | Bauteil | Etage | Raum | Einbausituation | Produkt | Parameter | Befund | Foto |
|---|---|---|---|---|---|---|---|---|
| 19-103-MaP05 | Rathaus I<br>Iserlohn | OG6 | 12 Flur | Leichtbauwand | Strukturputz | Asbest<br>Anhang B | <b>Untersucht als MiP08<br/>Chrysotilasbest<br/>nachgewiesen</b> | |

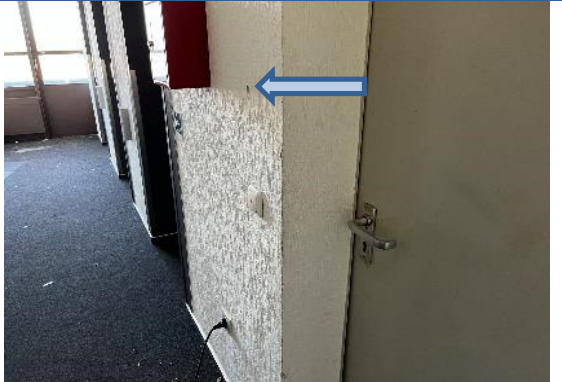
| Probe Nr. | Bauteil | Etage | Raum | Einbausituation | Produkt | Parameter | Befund | Foto |
|---|---|---|---|---|---|---|---|---|
| 19-103-MaP06 | Rathaus I<br>Iserlohn | OG6 | 11 Flur | Wand | Strukturputz | Asbest<br>Anhang B | Untersucht als MiP09<br>Asbest nicht<br>nachgewiesen | |

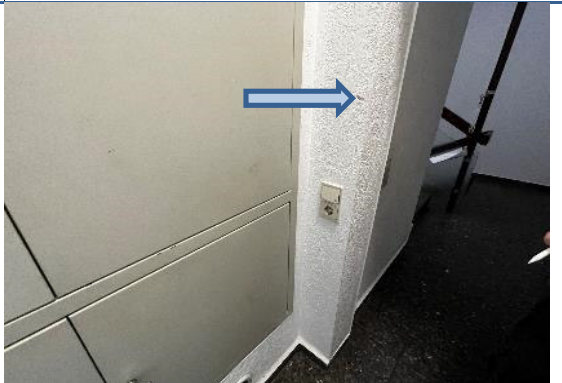
| Probe Nr. | Bauteil | Etage | Raum | Einbausituation | Produkt | Parameter | Befund | Foto |
|---|---|---|---|---|---|---|---|---|
| 19-103-MaP07 | Rathaus I<br>Iserlohn | OG6 | 9 Vorraum | Wand | Strukturputz | Asbest<br>Anhang B | Untersucht als MiP09<br>Asbest nicht<br>nachgewiesen | |

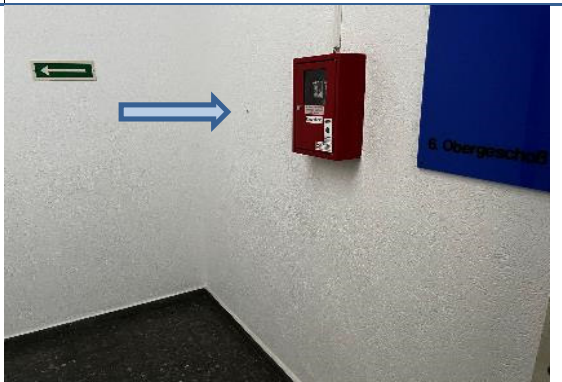
| Probe Nr. | Bauteil | Etage | Raum | Einbausituation | Produkt | Parameter | Befund | Foto |
|---|---|---|---|---|---|---|---|---|
| 19-103-MaP08 | Rathaus I<br>Iserlohn | OG6 | 1 Treppe | Wand | Strukturputz | Asbest<br>Anhang B | Untersucht als MiP11<br>Asbest nicht<br>nachgewiesen | |

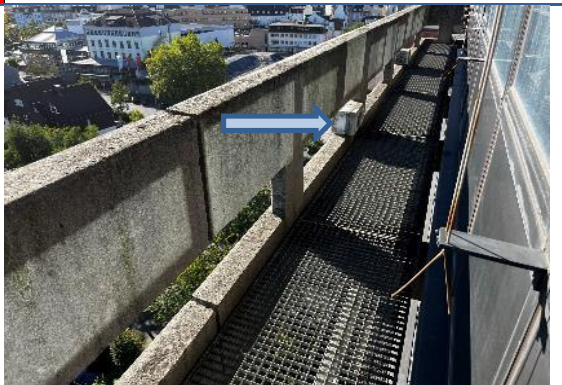
| Probe Nr. | Bauteil | Etage | Raum | Einbausituation | Produkt | Parameter | Befund | Foto |
|---|---|---|---|---|---|---|---|---|
| 19-103-MaP11 | Rathaus I<br>Iserlohn | OG6 | Außen-bereich | Vogelhaus | Fasergips | Asbest VDI | Asbest nicht<br>nachgewiesen | |

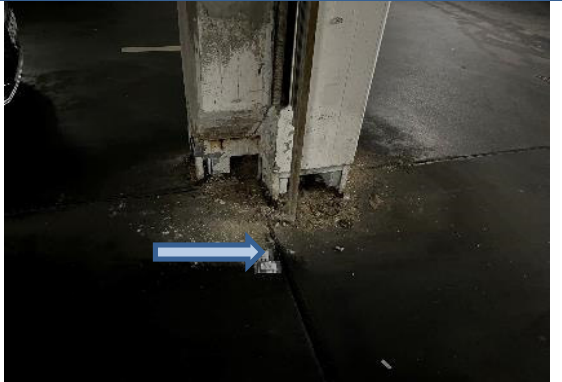
| Probe Nr. | Bauteil | Etage | Raum | Einbausituation | Produkt | Parameter | Befund | Foto |
|---|---|---|---|---|---|---|---|---|
| 19-103-MaP12 | Rathaus I Iserlohn | UG3 | 49 Parkdeck | Gebäudefuge | Fugendichtungsmasse | Asbest VDI erw. | Asbest nicht nachgewiesen | |

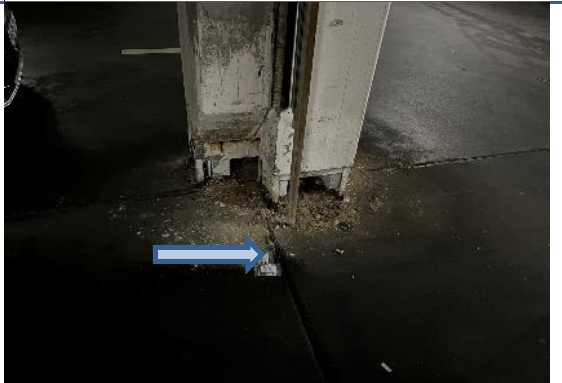
| Probe Nr. | Bauteil | Etage | Raum | Einbausituation | Produkt | Parameter | Befund | Foto |
|---|---|---|---|---|---|---|---|---|
| 19-103-MaP13 | Rathaus I Iserlohn | UG3 | 49 Parkdeck | Gebäudefuge | Fugendichtungsmasse | PAK | PAK (16) = 7,2 mg/kg<br>B[a]P = 0,59 mg/kg | |

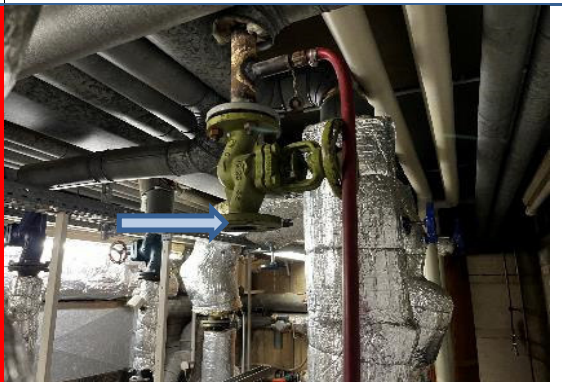
| Nr. | Lage / Einbausituation | Material / Baustoff | Befund |
|---|---|---|---|
| 01 | UG3 / 46 Technik / Flanschverbindung | Flachdichtung | <b>Chrysotilasbst nachgewiesen</b> |

| Probe Nr. | Bauteil | Etage | Raum | Einbausituation | Produkt | Parameter | Befund | Foto |
|---|---|---|---|---|---|---|---|---|
| 19-103-MaP14 | Rathaus I Iserlohn | UG3 | 46 Technik | Flanschverbindung | Flachdichtung | Asbest VDI | <b>Chrysotilasbest nachgewiesen</b> | |

Bei Abbruch-, Sanierungs- oder Instandhaltungsarbeiten an Asbestprodukten müssen die Vorschriften der TRGS 519 /10/ beachtet werden.

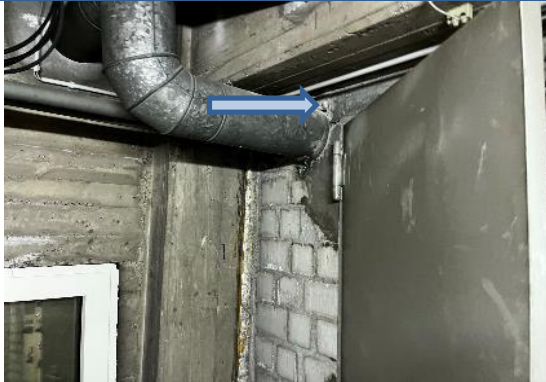
| Probe Nr. | Bauteil | Etage | Raum | Einbausituation | Produkt | Parameter | Befund | Foto |
|---|---|---|---|---|---|---|---|---|
| 19-103-MaP15 | Rathaus I Iserlohn | UG3 | 46 Technik | Rohrschott | Mörtel | Asbest Anhang B | Untersucht als MiP18<br>Asbest nicht nachgewiesen | |

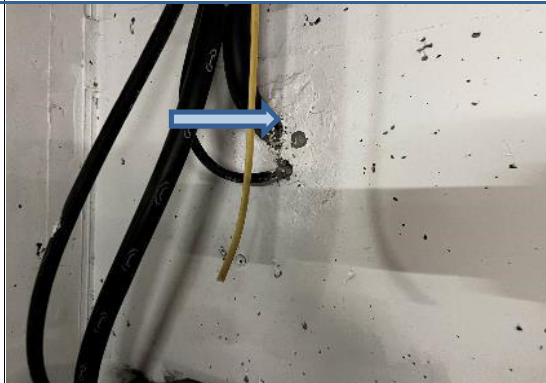
| Probe Nr. | Bauteil | Etage | Raum | Einbausituation | Produkt | Parameter | Befund | Foto |
|---|---|---|---|---|---|---|---|---|
| 19-103-MaP16 | Rathaus I Iserlohn | UG3 | 47 Technik | Kabelschott | Mörtel | Asbest Anhang B | Untersucht als MiP18<br>Asbest nicht nachgewiesen | |

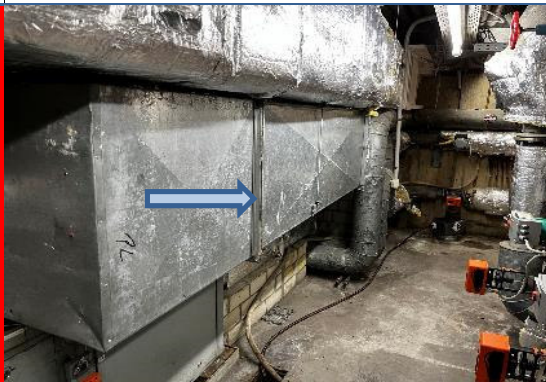
| Nr. | Lage / Einbausituation | Material / Baustoff | Befund |
|---|---|---|---|
| 03 | UG3 / 46 Technik / Lüftungskanal | Kitt | <b>Chrysotilasbst nachgewiesen</b> |

| Probe Nr. | Bauteil | Etage | Raum | Einbausituation | Produkt | Parameter | Befund | Foto |
|---|---|---|---|---|---|---|---|---|
| 19-103-MaP17 | Rathaus I Iserlohn | UG3 | 46 Technik | Lüftungskanal | Kitt | Asbest VDI erw. | <b>Chrysotilasbest nachgewiesen</b> | |

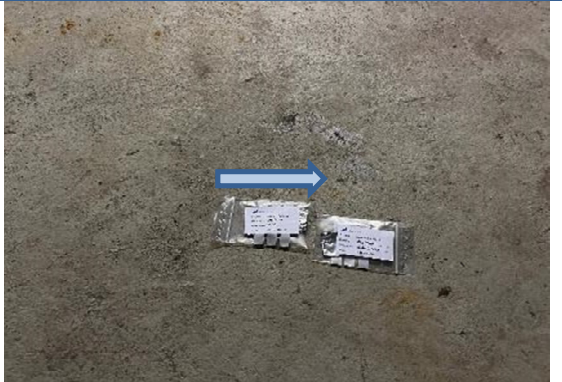
| Probe Nr. | Bauteil | Etage | Raum | Einbausituation | Produkt | Parameter | Befund | Foto |
|---|---|---|---|---|---|---|---|---|
| 19-103-MaP18 | Rathaus I Iserlohn | UG3 | 47 Technik | Boden | Anstrich | Asbest VDI erw. | Asbest nicht nachgewiesen<br>KMF nachgewiesen<br>(keine WHO-Fasern) | |

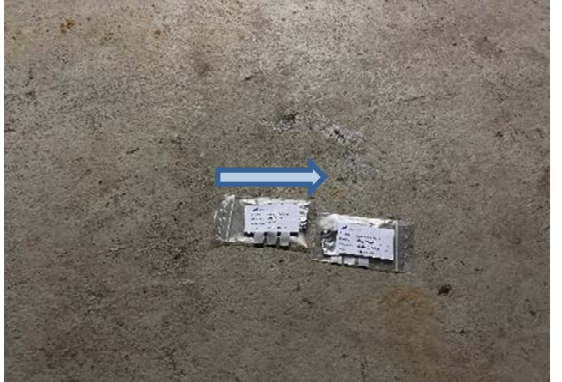
| Probe Nr. | Bauteil | Etage | Raum | Einbausituation | Produkt | Parameter | Befund | Foto |
|---|---|---|---|---|---|---|---|---|
| 19-103-MaP19 | Rathaus I Iserlohn | UG3 | 47 Technik | Boden | Anstrich | PCB | Labor: nicht genug Probenmaterial | |

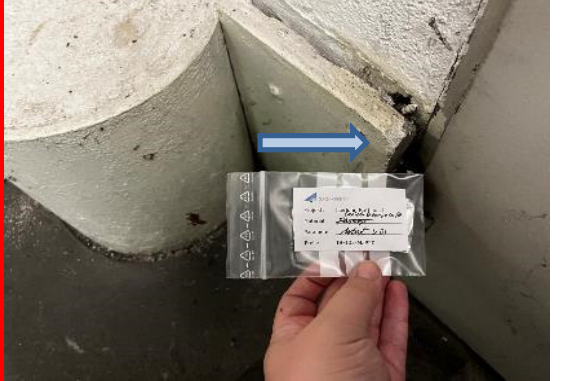
| Nr. | Lage / Einbausituation | Material / Baustoff | Befund |
|---|---|---|---|
| 02 | UG3 / 2 Treppe / Wand | Leichtbauplatte | <b>Chrsotil- und Amositasbest nachgewiesen</b> |

| Probe Nr. | Bauteil | Etage | Raum | Einbausituation | Produkt | Parameter | Befund | Foto |
|---|---|---|---|---|---|---|---|---|
| 19-103-MaP20 | Rathaus I Iserlohn | UG3 | 2 Treppe | Wand | Leichtbauplatte | Asbest VDI | <b>Chrsotil- und Amositasbest nachgewiesen</b> | |

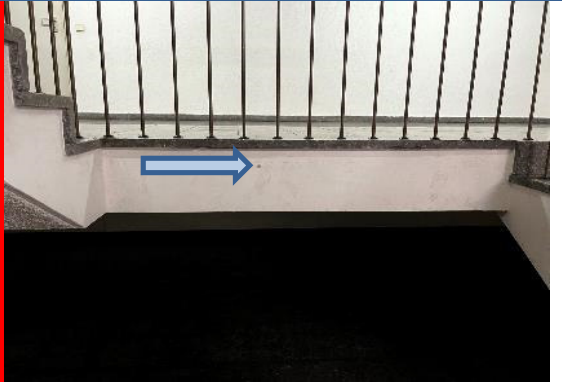
| Probe Nr. | Bauteil | Etage | Raum | Einbausituation | Produkt | Parameter | Befund | Foto |
|---|---|---|---|---|---|---|---|---|
| 19-103-MaP21 | Rathaus I Iserlohn | UG3 | 2 Treppe | Treppenunterlauf | Putz/Spachtel | Asbest Anhang B | <b>Untersucht als MiP15<br/>Chrysotilasbest<br/>nachgewiesen</b> | |

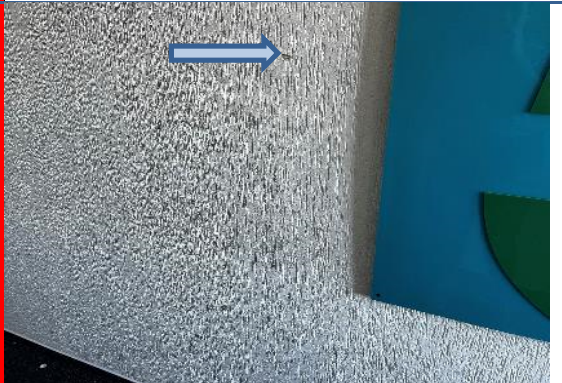
| Probe Nr. | Bauteil | Etage | Raum | Einbausituation | Produkt | Parameter | Befund | Foto |
|---|---|---|---|---|---|---|---|---|
| 19-103-MaP22 | Rathaus I Iserlohn | OG5 | 11 Flur | Leichtbauwand | Strukturputz | Asbest Anhang B | <b>Untersucht als MiP08<br/>Chrysotilasbest<br/>nachgewiesen</b> | |

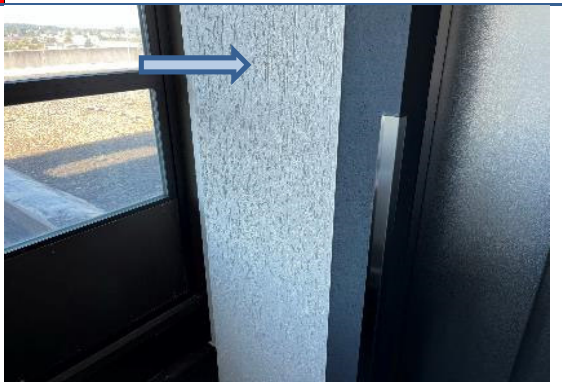
| Probe Nr. | Bauteil | Etage | Raum | Einbausituation | Produkt | Parameter | Befund | Foto |
|---|---|---|---|---|---|---|---|---|
| 19-103-MaP23 | Rathaus I Iserlohn | OG5 | 11 Flur | Wand | Strukturputz | Asbest Anhang B | Untersucht als MiP09<br>Asbest nicht<br>nachgewiesen | |

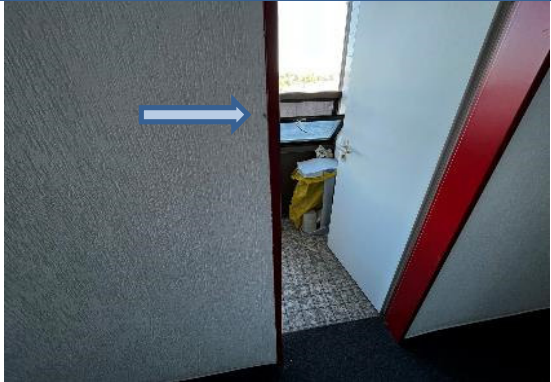
| Probe Nr. | Bauteil | Etage | Raum | Einbausituation | Produkt | Parameter | Befund | Foto |
|---|---|---|---|---|---|---|---|---|
| 19-103-MaP24 | Rathaus I Iserlohn | OG5 | 4 WC-H | Türzarge | Putz/Spachtel | Asbest Anhang B | Asbest nicht nachgewiesen | |

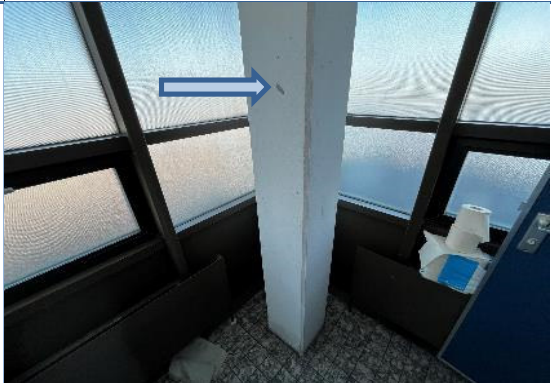
| Probe Nr. | Bauteil | Etage | Raum | Einbausituation | Produkt | Parameter | Befund | Foto |
|---|---|---|---|---|---|---|---|---|
| 19-103-MaP25 | Rathaus I Iserlohn | OG5 | 4 WC-H | Betonstütze | Spachtel | Asbest Anhang B | Untersucht als MiP01<br>Asbest nicht nachgewiesen | |

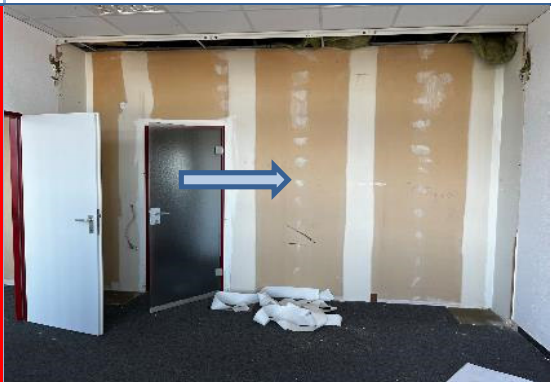
| Probe Nr. | Bauteil | Etage | Raum | Einbausituation | Produkt | Parameter | Befund | Foto |
|---|---|---|---|---|---|---|---|---|
| 19-103-MaP26 | Rathaus I Iserlohn | OG5 | 18 Büro | Leichtbauwand | Spachtel | Asbest Anhang B | <b>Untersucht als MiP07<br/>Chrysotilasbest nachgewiesen</b> | |

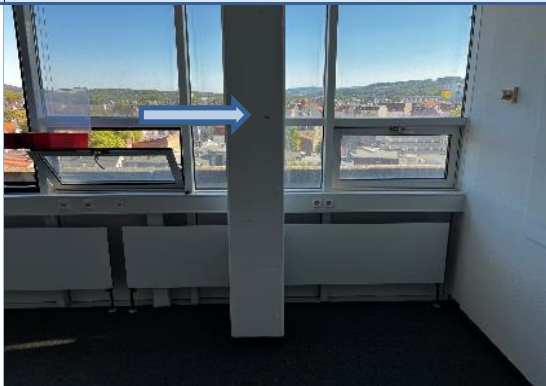
| Probe Nr. | Bauteil | Etage | Raum | Einbausituation | Produkt | Parameter | Befund | Foto |
|---|---|---|---|---|---|---|---|---|
| 19-103-MaP27 | Rathaus I Iserlohn | OG5 | 18 Büro | Betonstütze | Spachtel | Asbest<br>Anhang B | Untersucht als MiP01<br>Asbest nicht<br>nachgewiesen | |

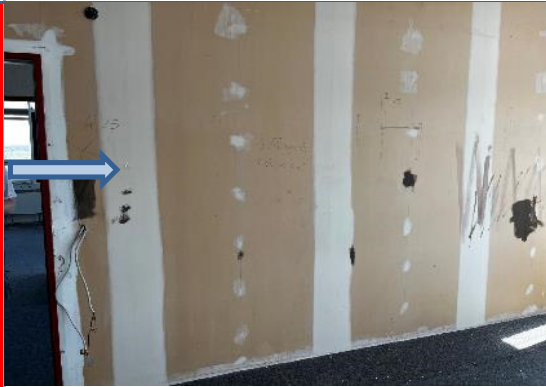
| Probe Nr. | Bauteil | Etage | Raum | Einbausituation | Produkt | Parameter | Befund | Foto |
|---|---|---|---|---|---|---|---|---|
| 19-103-MaP28 | Rathaus I Iserlohn | OG5 | 14 Büro | Leichtbauwand | Spachtel | Asbest<br>Anhang B | <b>Untersucht als MiP07<br/>Chrysotilasbest<br/>nachgewiesen</b> | |

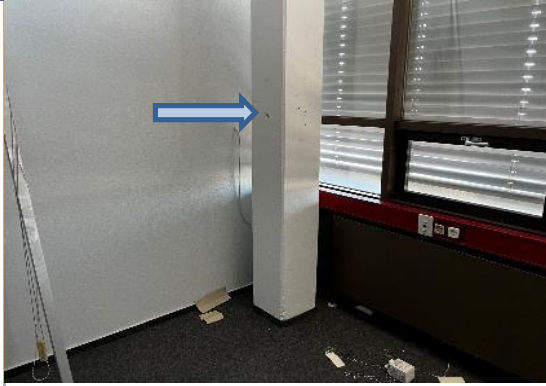
| Probe Nr. | Bauteil | Etage | Raum | Einbausituation | Produkt | Parameter | Befund | Foto |
|---|---|---|---|---|---|---|---|---|
| 19-103-MaP29 | Rathaus I Iserlohn | OG5 | 13 Büro | Betonstütze | Spachtel | Asbest<br>Anhang B | Untersucht als MiP01<br>Asbest nicht<br>nachgewiesen | |

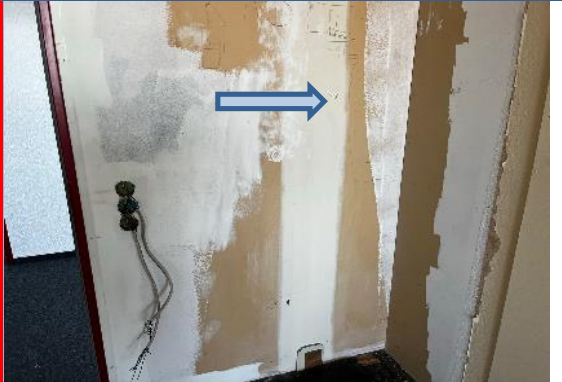
| Probe Nr. | Bauteil | Etage | Raum | Einbausituation | Produkt | Parameter | Befund | Foto |
|---|---|---|---|---|---|---|---|---|
| 19-103-MaP30 | Rathaus I<br>Iserlohn | OG4 | 16 Büro | Leichtbauwand | Spachtel | Asbest<br>Anhang B | <b>Untersucht als MiP06<br/>Chrysotilasbest<br/>nachgewiesen</b> | |

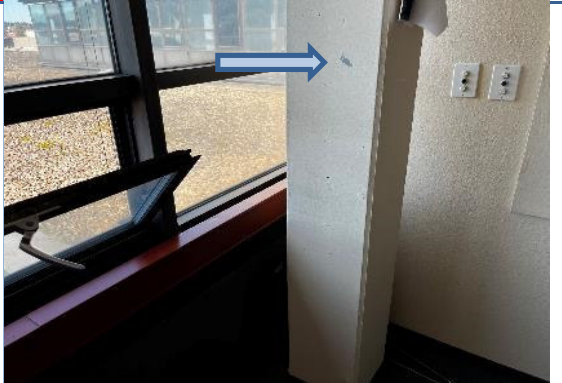
| Probe Nr. | Bauteil | Etage | Raum | Einbausituation | Produkt | Parameter | Befund | Foto |
|---|---|---|---|---|---|---|---|---|
| 19-103-MaP31 | Rathaus I<br>Iserlohn | OG4 | 16 Büro | Betonstütze | Spachtel | Asbest<br>Anhang B | Untersucht als MiP02<br>Asbest nicht<br>nachgewiesen | |

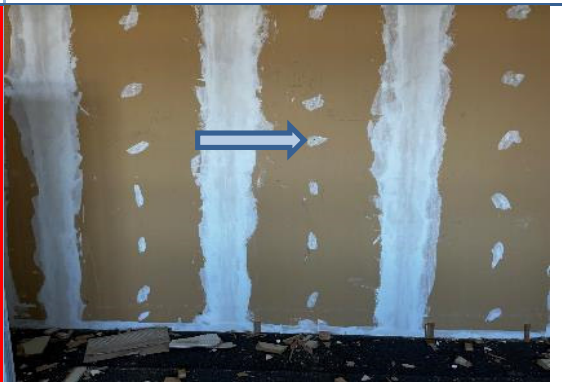
| Probe Nr. | Bauteil | Etage | Raum | Einbausituation | Produkt | Parameter | Befund | Foto |
|---|---|---|---|---|---|---|---|---|
| 19-103-MaP32 | Rathaus I<br>Iserlohn | OG4 | 21 Büro | Leichtbauwand | Spachtel | Asbest<br>Anhang B | <b>Untersucht als MiP06<br/>Chrysotilasbest<br/>nachgewiesen</b> | |

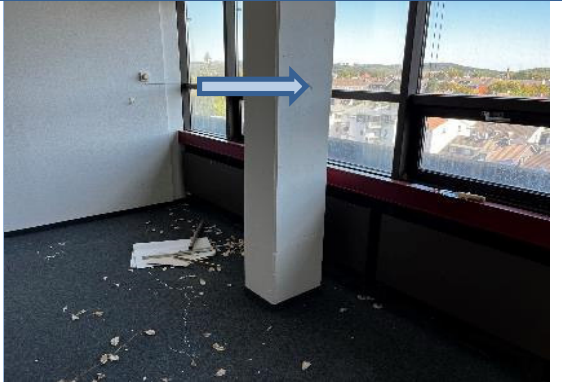
| Probe Nr. | Bauteil | Etage | Raum | Einbausituation | Produkt | Parameter | Befund | Foto |
|---|---|---|---|---|---|---|---|---|
| 19-103-MaP33 | Rathaus I Iserlohn | OG4 | 21 Büro | Betonstütze | Spachtel | Asbest<br>Anhang B | Untersucht als MiP02<br>Asbest nicht<br>nachgewiesen | |

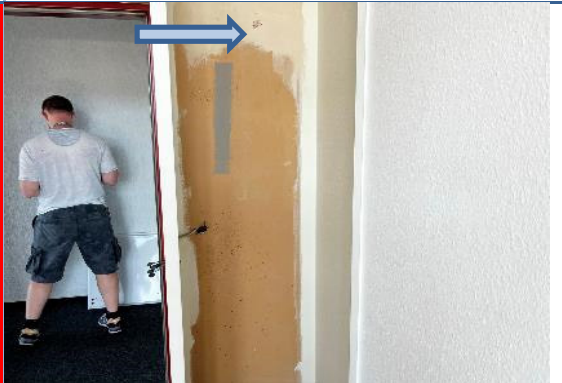
| Probe Nr. | Bauteil | Etage | Raum | Einbausituation | Produkt | Parameter | Befund | Foto |
|---|---|---|---|---|---|---|---|---|
| 19-103-MaP34 | Rathaus I Iserlohn | OG4 | 31 Büro | Leichtbauwand | Spachtel | Asbest<br>Anhang B | <b>Untersucht als MiP06<br/>Chrysotilasbest<br/>nachgewiesen</b> | |

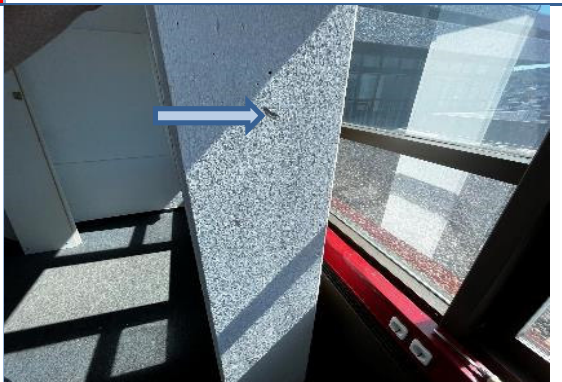
| Probe Nr. | Bauteil | Etage | Raum | Einbausituation | Produkt | Parameter | Befund | Foto |
|---|---|---|---|---|---|---|---|---|
| 19-103-MaP35 | Rathaus I Iserlohn | OG4 | 31 Büro | Betonstütze | Spachtel | Asbest<br>Anhang B | Untersucht als MiP02<br>Asbest nicht<br>nachgewiesen | |

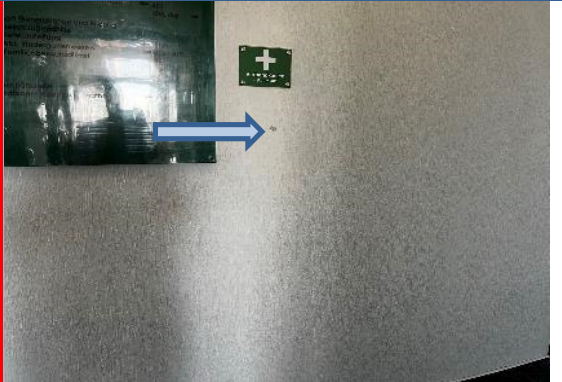
| Probe Nr. | Bauteil | Etage | Raum | Einbausituation | Produkt | Parameter | Befund | Foto |
|---|---|---|---|---|---|---|---|---|
| 19-103-MaP36 | Rathaus I<br>Iserlohn | OG4 | 8 Flur | Leichtbauwand | Strukturputz | Asbest<br>Anhang B | <b>Untersucht als MiP08<br/>Chrysotilasbest<br/>nachgewiesen</b> | |

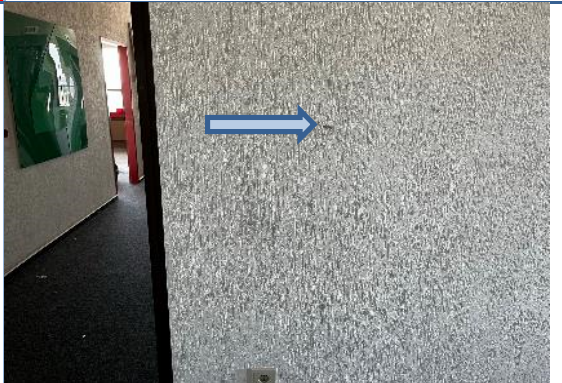
| Probe Nr. | Bauteil | Etage | Raum | Einbausituation | Produkt | Parameter | Befund | Foto |
|---|---|---|---|---|---|---|---|---|
| 19-103-MaP37 | Rathaus I<br>Iserlohn | OG4 | 8 Flur | Betonstütze | Strukturputz | Asbest<br>Anhang B | Untersucht als MiP02<br>Asbest nicht<br>nachgewiesen | |

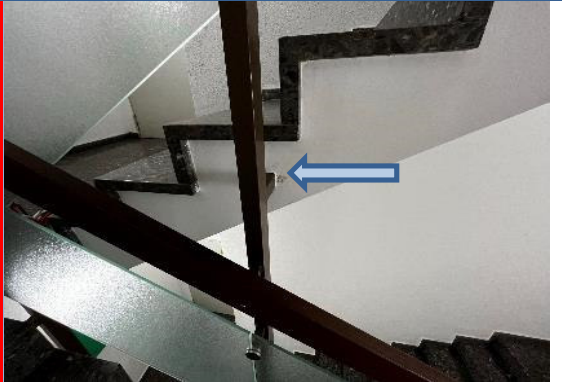
| Probe Nr. | Bauteil | Etage | Raum | Einbausituation | Produkt | Parameter | Befund | Foto |
|---|---|---|---|---|---|---|---|---|
| 19-103-MaP39 | Rathaus I Iserlohn | OG4 | 1 Treppe | Treppenunterlauf | Putz/Spachtel | Asbest Anhang B | <b>Untersucht als MiP14<br/>Chrysotilasbest<br/>nachgewiesen</b> | |

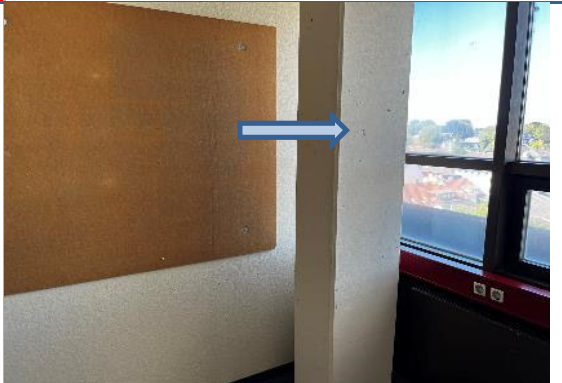
| Probe Nr. | Bauteil | Etage | Raum | Einbausituation | Produkt | Parameter | Befund | Foto |
|---|---|---|---|---|---|---|---|---|
| 19-103-MaP40 | Rathaus I Iserlohn | OG3 | 36 Büro | Betonstütze | Spachtel | Asbest Anhang B | Untersucht als MiP03<br>Asbest nicht<br>nachgewiesen | |

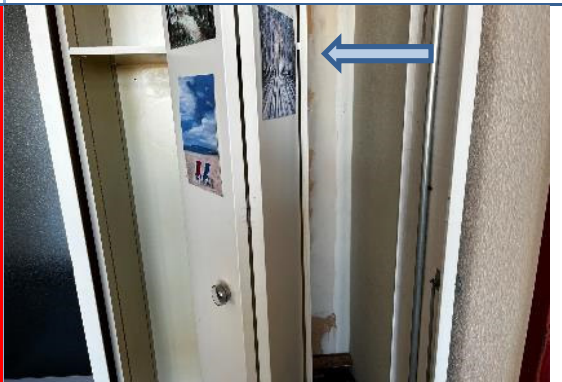
| Probe Nr. | Bauteil | Etage | Raum | Einbausituation | Produkt | Parameter | Befund | Foto |
|---|---|---|---|---|---|---|---|---|
| 19-103-MaP41 | Rathaus I Iserlohn | OG3 | 36 Büro | Leichtbauwand | Spachtel | Asbest Anhang B | <b>Untersucht als MiP06<br/>Chrysotilasbest<br/>nachgewiesen</b> | |

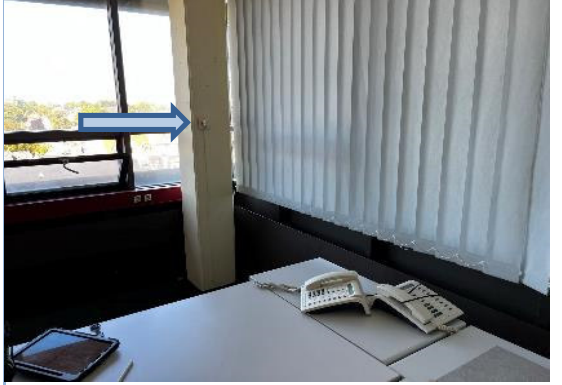
| Probe Nr. | Bauteil | Etage | Raum | Einbausituation | Produkt | Parameter | Befund | Foto |
|---|---|---|---|---|---|---|---|---|
| 19-103-MaP43 | Rathaus I Iserlohn | OG3 | 29 Büro | Betonstütze | Spachtel | Asbest<br>Anhang B | Untersucht als MiP03<br>Asbest nicht<br>nachgewiesen | |

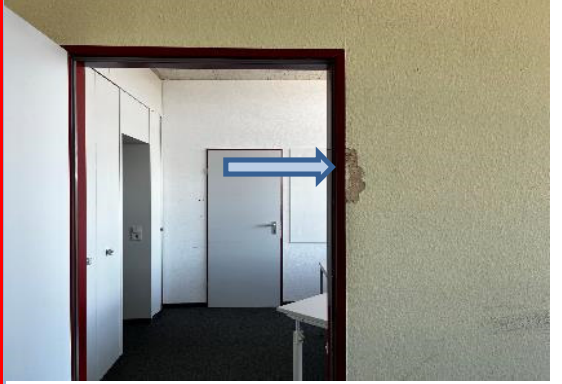
| Probe Nr. | Bauteil | Etage | Raum | Einbausituation | Produkt | Parameter | Befund | Foto |
|---|---|---|---|---|---|---|---|---|
| 19-103-MaP44 | Rathaus I Iserlohn | OG3 | 29 Büro | Leichtbauwand | Spachtel | Asbest<br>Anhang B | <b>Untersucht als MiP06<br/>Chrysotilasbest<br/>nachgewiesen</b> | |

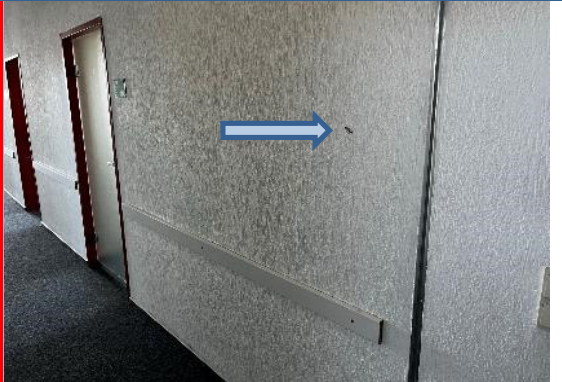
| Probe Nr. | Bauteil | Etage | Raum | Einbausituation | Produkt | Parameter | Befund | Foto |
|---|---|---|---|---|---|---|---|---|
| 19-103-MaP45 | Rathaus I<br>Iserlohn | OG3 | 17 Flur | Leichtbauwand | Strukturputz | Asbest<br>Anhang B | <b>Untersucht als MiP08<br/>Chrysotilasbest<br/>nachgewiesen</b> | |

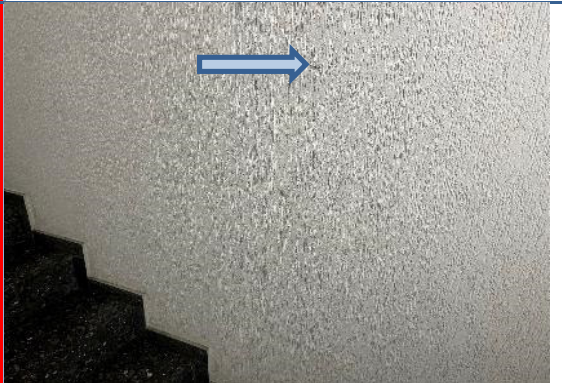
| Probe Nr. | Bauteil | Etage | Raum | Einbausituation | Produkt | Parameter | Befund | Foto |
|---|---|---|---|---|---|---|---|---|
| 19-103-MaP46 | Rathaus I<br>Iserlohn | OG3 | 2 Treppe | Wand | Strukturputz | Asbest<br>Anhang B | <b>Untersucht als MiP12<br/>Chrysotilasbest<br/>nachgewiesen</b> | |

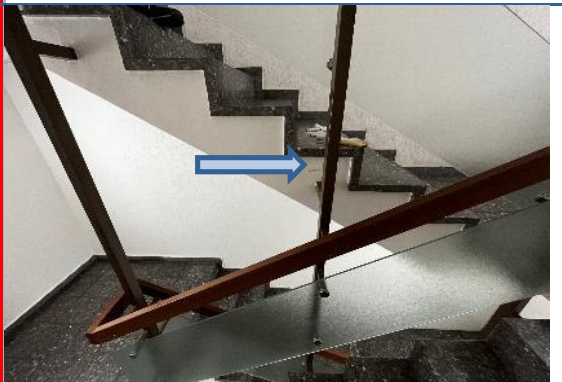
| Probe Nr. | Bauteil | Etage | Raum | Einbausituation | Produkt | Parameter | Befund | Foto |
|---|---|---|---|---|---|---|---|---|
| 19-103-MaP47 | Rathaus I<br>Iserlohn | OG3 | 2 Treppe | Treppenunderlauf | Putz/Spachtel | Asbest<br>Anhang B | <b>Untersucht als MiP15<br/>Chrysotilasbest<br/>nachgewiesen</b> | |

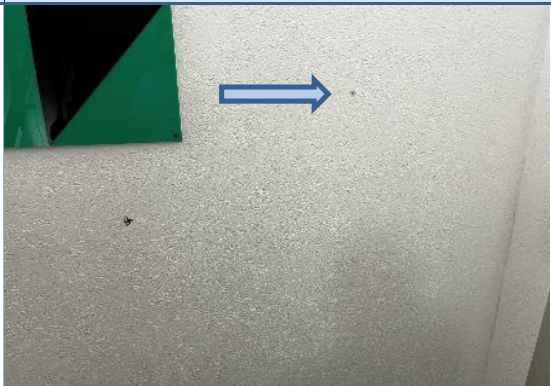
| Probe Nr. | Bauteil | Etage | Raum | Einbausituation | Produkt | Parameter | Befund | Foto |
|---|---|---|---|---|---|---|---|---|
| 19-103-MaP48 | Rathaus I Iserlohn | OG3 | 1 Treppe | Wand | Strukturputz | Asbest<br>Anhang B | Untersucht als MiP11<br>Asbest nicht<br>nachgewiesen | |

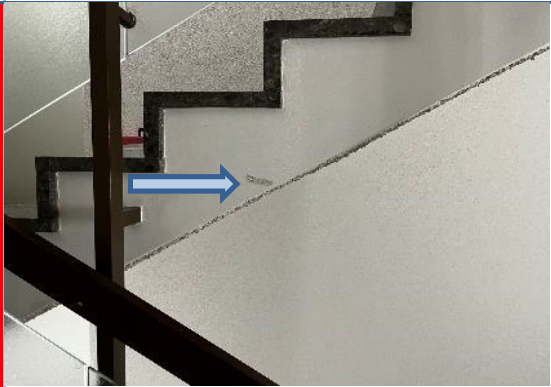
| Probe Nr. | Bauteil | Etage | Raum | Einbausituation | Produkt | Parameter | Befund | Foto |
|---|---|---|---|---|---|---|---|---|
| 19-103-MaP49 | Rathaus I Iserlohn | OG3 | 1 Treppe | Treppenunterlauf | Putz/Spachtel | Asbest<br>Anhang B | <b>Untersucht als MiP14<br/>Chrysotilasbest<br/>nachgewiesen</b> | |

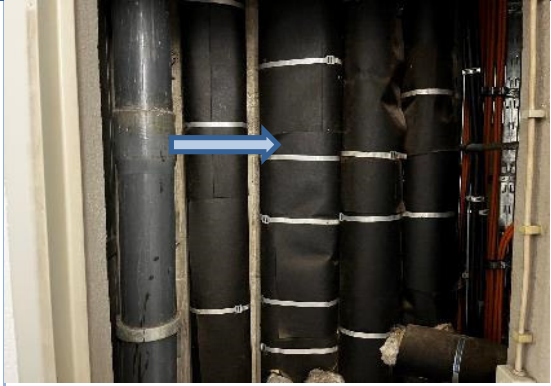
| Probe Nr. | Bauteil | Etage | Raum | Einbausituation | Produkt | Parameter | Befund | Foto |
|---|---|---|---|---|---|---|---|---|
| 19-103-MaP50 | Rathaus I Iserlohn | OG3 | 6 Technik | Rohrummantelung | schwarze Pappe | PAK | PAK (16) = 5,5 mg/kg<br>B[a]P = < 0,25 mg/kg | |

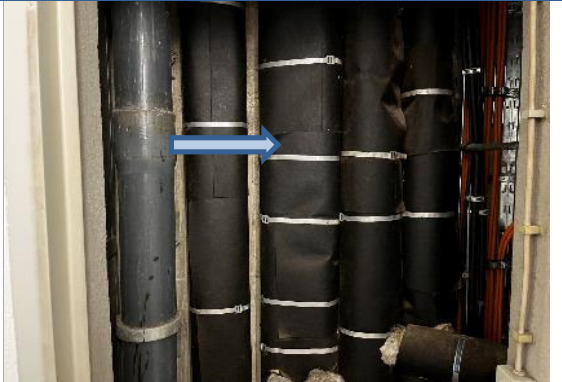
| Probe Nr. | Bauteil | Etage | Raum | Einbausituation | Produkt | Parameter | Befund | Foto |
|---|---|---|---|---|---|---|---|---|
| 19-103-MaP51 | Rathaus I Iserlohn | OG3 | 6 Technik | Rohrummantelung | schwarze Pappe | Asbest VDI | Asbest nicht nachgewiesen | |

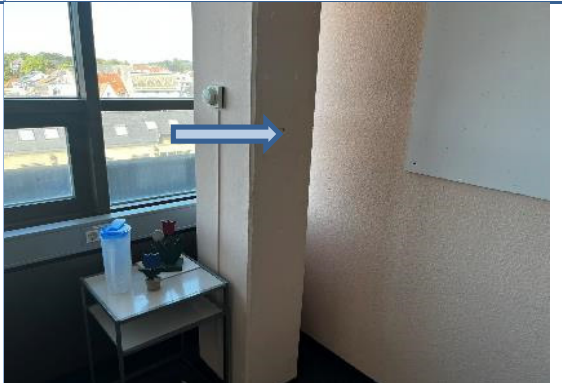
| Probe Nr. | Bauteil | Etage | Raum | Einbausituation | Produkt | Parameter | Befund | Foto |
|---|---|---|---|---|---|---|---|---|
| 19-103-MaP52 | Rathaus I Iserlohn | OG2 | 22 Büro | Betonstütze | Spachtel | Asbest Anhang B | Untersucht als MiP03<br>Asbest nicht nachgewiesen | |

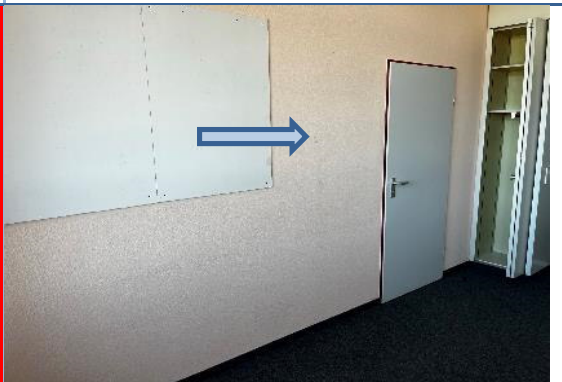
| Probe Nr. | Bauteil | Etage | Raum | Einbausituation | Produkt | Parameter | Befund | Foto |
|---|---|---|---|---|---|---|---|---|
| 19-103-MaP53 | Rathaus I Iserlohn | OG2 | 22 Büro | Leichtbauwand | Spachtel | Asbest Anhang B | <b>Untersucht als MiP05<br/>Chrysotilasbest nachgewiesen</b> | |

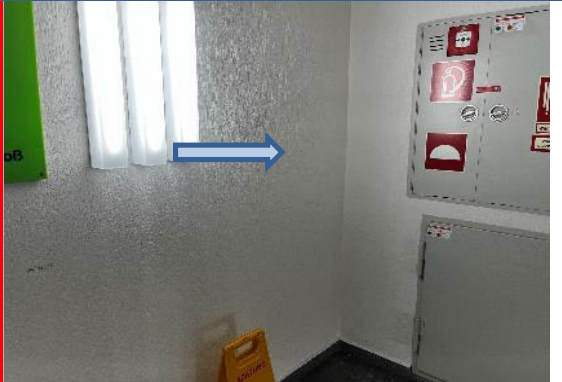
| Probe Nr. | Bauteil | Etage | Raum | Einbausituation | Produkt | Parameter | Befund | Foto |
|---|---|---|---|---|---|---|---|---|
| 19-103-MaP54 | Rathaus I Iserlohn | OG2 | 2 Treppe | Wand | Strukturputz | Asbest<br>Anhang B | <b>Untersucht als MiP12<br/>Chrysotilasbest<br/>nachgewiesen</b> | |

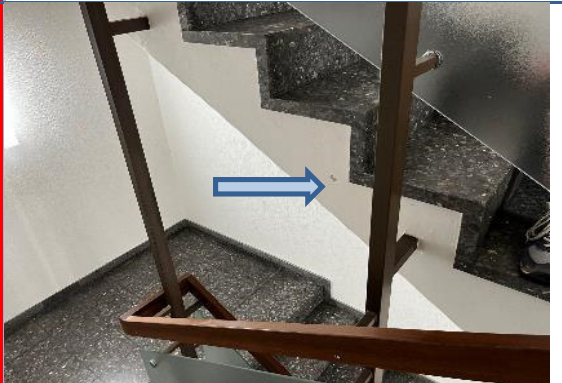
| Probe Nr. | Bauteil | Etage | Raum | Einbausituation | Produkt | Parameter | Befund | Foto |
|---|---|---|---|---|---|---|---|---|
| 19-103-MaP55 | Rathaus I Iserlohn | OG2 | 2 Treppe | Treppenunterlauf | Putz/Spachtel | Asbest<br>Anhang B | <b>Untersucht als MiP15<br/>Chrysotilasbest<br/>nachgewiesen</b> | |

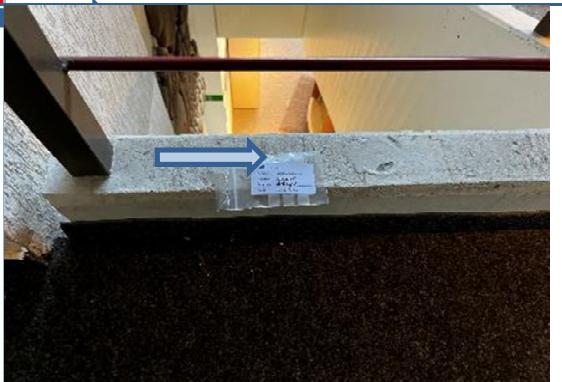
| Probe Nr. | Bauteil | Etage | Raum | Einbausituation | Produkt | Parameter | Befund | Foto |
|---|---|---|---|---|---|---|---|---|
| 19-103-MaP56 | Rathaus I Iserlohn | OG1 | 66 Flur | Beton (Treppe) | Spachtel | Asbest<br>Anhang B | Untersucht als MiP16<br>Asbest nicht<br>nachgewiesen | |

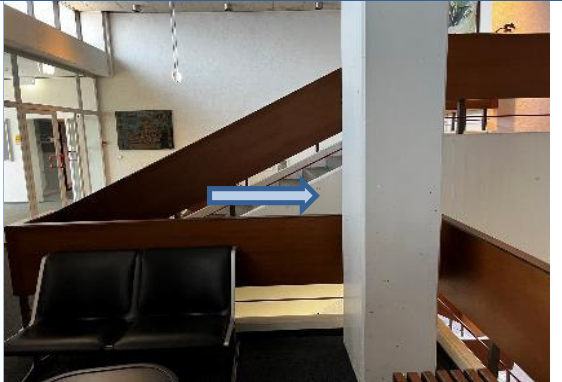
| Probe Nr. | Bauteil | Etage | Raum | Einbausituation | Produkt | Parameter | Befund | Foto |
|---|---|---|---|---|---|---|---|---|
| 19-103-MaP57 | Rathaus I<br>Iserlohn | OG1 | 66 Flur | Beton (Treppe) | Spachtel | Asbest<br>Anhang B | Untersucht als MiP16<br>Asbest nicht<br>nachgewiesen | |

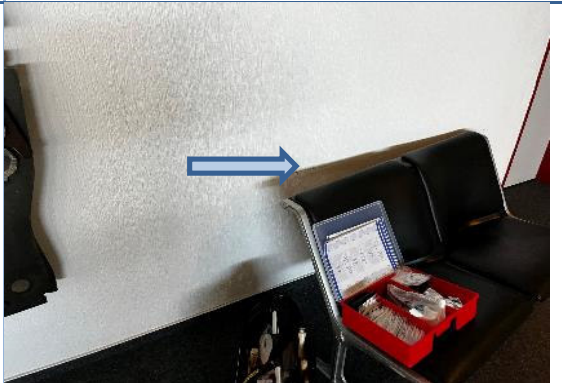
| Probe Nr. | Bauteil | Etage | Raum | Einbausituation | Produkt | Parameter | Befund | Foto |
|---|---|---|---|---|---|---|---|---|
| 19-103-MaP58 | Rathaus I<br>Iserlohn | OG1 | 66 Flur | Wand | Strukturputz | Asbest<br>Anhang B | Untersucht als MiP10<br>Asbest nicht<br>nachgewiesen | |

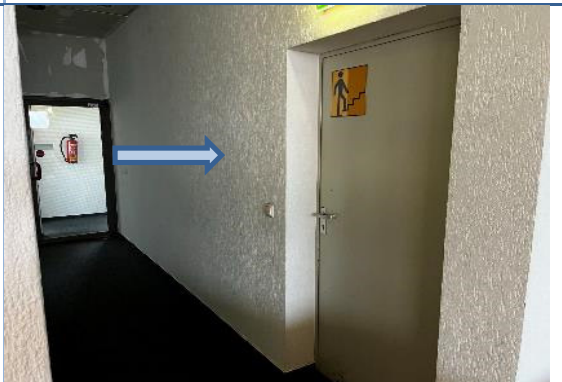
| Probe Nr. | Bauteil | Etage | Raum | Einbausituation | Produkt | Parameter | Befund | Foto |
|---|---|---|---|---|---|---|---|---|
| 19-103-MaP59 | Rathaus I<br>Iserlohn | OG1 | 66 Flur | Wand | Strukturputz | Asbest<br>Anhang B | Untersucht als MiP10<br>Asbest nicht<br>nachgewiesen | |

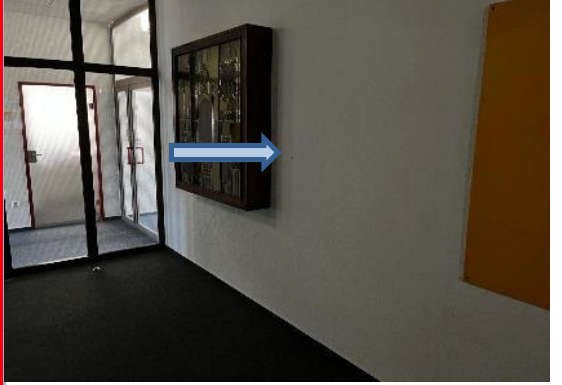
| Probe Nr. | Bauteil | Etage | Raum | Einbausituation | Produkt | Parameter | Befund | Foto |
|---|---|---|---|---|---|---|---|---|
| 19-103-MaP61 | Rathaus I Iserlohn | OG1 | 10 Flur | Leichtbauwand | Spachtel | Asbest<br>Anhang B | <b>Untersucht als MiP05<br/>Chrysotilasbest<br/>nachgewiesen</b> | |

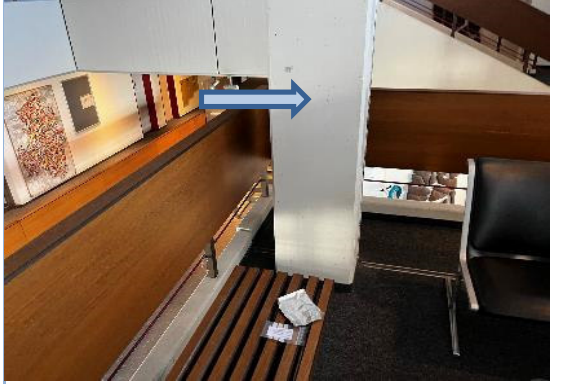
| Probe Nr. | Bauteil | Etage | Raum | Einbausituation | Produkt | Parameter | Befund | Foto |
|---|---|---|---|---|---|---|---|---|
| 19-103-MaP62 | Rathaus I Iserlohn | OG1 | 66 Flur | Betonstütze | Spachtel | Asbest<br>Anhang B | Untersucht als MiP03<br>Asbest nicht<br>nachgewiesen | |

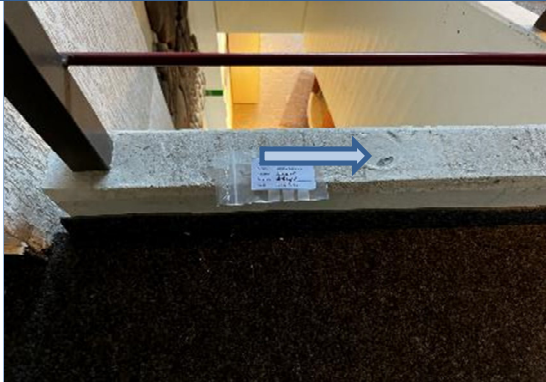
| Probe Nr. | Bauteil | Etage | Raum | Einbausituation | Produkt | Parameter | Befund | Foto |
|---|---|---|---|---|---|---|---|---|
| 19-103-MaP63 | Rathaus I Iserlohn | OG1 | 66 Flur | Beton (Treppe) | Abstandshalter | Asbest VDI | Asbest nicht nachgewiesen | |

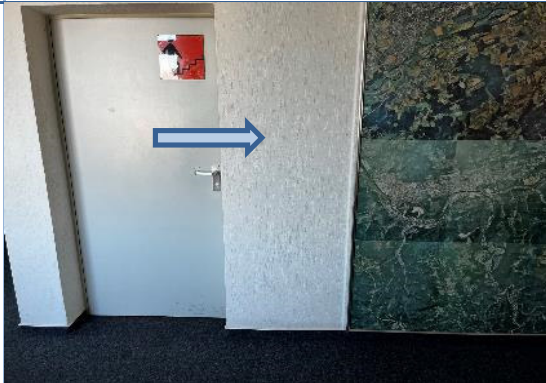
| Probe Nr. | Bauteil | Etage | Raum | Einbausituation | Produkt | Parameter | Befund | Foto |
|---|---|---|---|---|---|---|---|---|
| 19-103-MaP64 | Rathaus I Iserlohn | EG | 10 Flur | Wand | Strukturputz | Asbest Anhang B | Untersucht als MiP10<br>Asbest nicht nachgewiesen | |

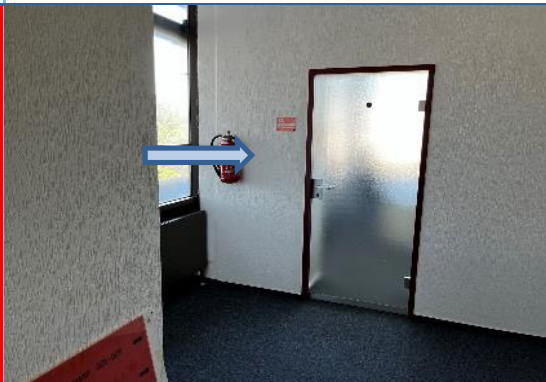
| Probe Nr. | Bauteil | Etage | Raum | Einbausituation | Produkt | Parameter | Befund | Foto |
|---|---|---|---|---|---|---|---|---|
| 19-103-MaP65 | Rathaus I Iserlohn | EG | 10 Flur | Leichtbauwand | Strukturputz | Asbest Anhang B | <b>Untersucht als MiP08<br/>Chrysotilasbest nachgewiesen</b> | |

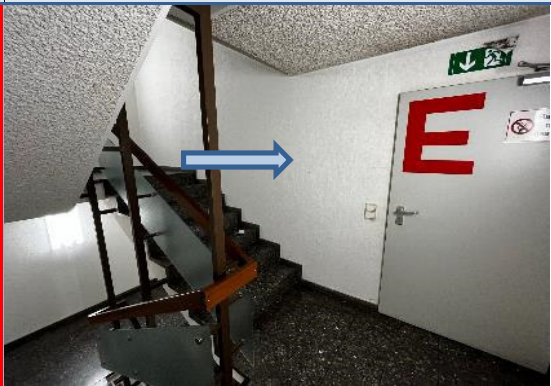
| Probe Nr. | Bauteil | Etage | Raum | Einbausituation | Produkt | Parameter | Befund | Foto |
|---|---|---|---|---|---|---|---|---|
| 19-103-MaP66 | Rathaus I Iserlohn | EG | 2 Treppe | Wand | Strukturputz | Asbest<br>Anhang B | <b>Untersucht als MiP12<br/>Chrysotilasbest<br/>nachgewiesen</b> | |

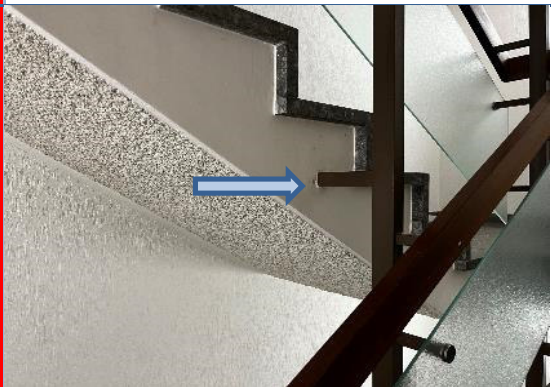
| Probe Nr. | Bauteil | Etage | Raum | Einbausituation | Produkt | Parameter | Befund | Foto |
|---|---|---|---|---|---|---|---|---|
| 19-103-MaP67 | Rathaus I Iserlohn | EG | 2 Treppe | Treppenunterlauf | Putz/Spachtel | Asbest<br>Anhang B | <b>Untersucht als MiP15<br/>Chrysotilasbest<br/>nachgewiesen</b> | |

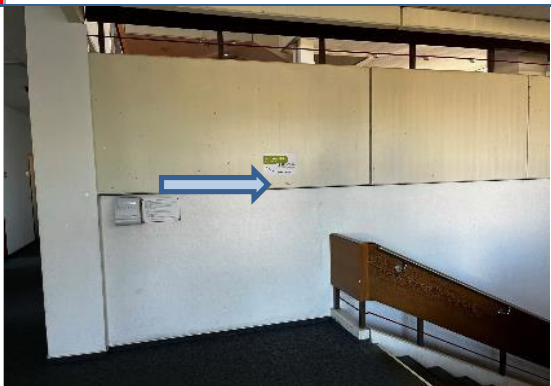
| Probe Nr. | Bauteil | Etage | Raum | Einbausituation | Produkt | Parameter | Befund | Foto |
|---|---|---|---|---|---|---|---|---|
| 19-103-MaP68 | Rathaus I Iserlohn | UG1 | 9 Flur | Beton (Treppe) | Spachtel | Asbest<br>Anhang B | Untersucht als MiP16<br>Asbest nicht<br>nachgewiesen | |

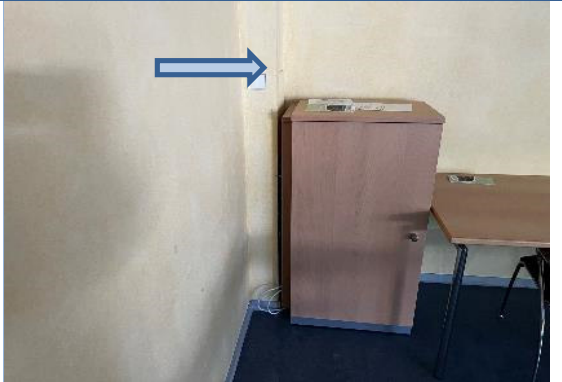
| Probe Nr. | Bauteil | Etage | Raum | Einbausituation | Produkt | Parameter | Befund | Foto |
|---|---|---|---|---|---|---|---|---|
| 19-103-MaP69 | Rathaus I<br>Iserlohn | UG1 | 91 Kantine/<br>Besprechung | Wand | Putz/Spachtel | Asbest<br>Anhang B | Untersucht als MiP17<br>Asbest nicht<br>nachgewiesen | |

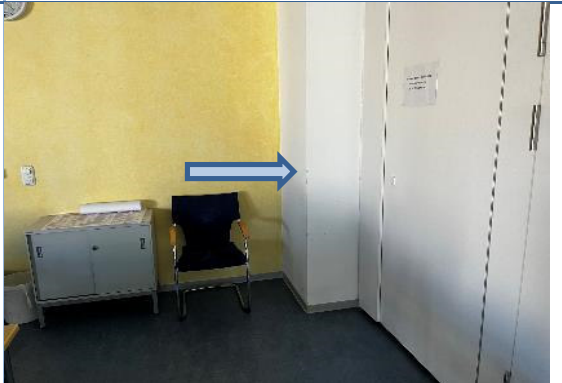
| Probe Nr. | Bauteil | Etage | Raum | Einbausituation | Produkt | Parameter | Befund | Foto |
|---|---|---|---|---|---|---|---|---|
| 19-103-MaP70 | Rathaus I<br>Iserlohn | UG1 | 91 Kantine/<br>Besprechung | Wand | Putz/Spachtel | Asbest<br>Anhang B | Untersucht als MiP17<br>Asbest nicht<br>nachgewiesen | |

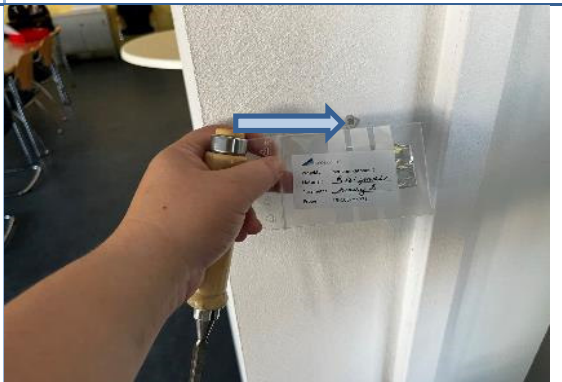
| Probe Nr. | Bauteil | Etage | Raum | Einbausituation | Produkt | Parameter | Befund | Foto |
|---|---|---|---|---|---|---|---|---|
| 19-103-MaP71 | Rathaus I<br>Iserlohn | UG1 | 91 Kantine/<br>Besprechung | Wand | Putz/Spachtel | Asbest<br>Anhang B | Untersucht als MiP17<br>Asbest nicht<br>nachgewiesen | |

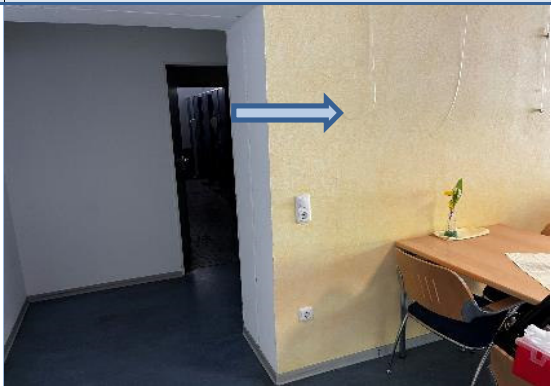
| Probe Nr. | Bauteil | Etage | Raum | Einbausituation | Produkt | Parameter | Befund | Foto |
|---|---|---|---|---|---|---|---|---|
| 19-103-MaP72 | Rathaus I<br>Iserlohn | UG1 | 90 Kantine | Wand | Putz/Spachtel | Asbest<br>Anhang B | Untersucht als MiP17<br>Asbest nicht<br>nachgewiesen | |

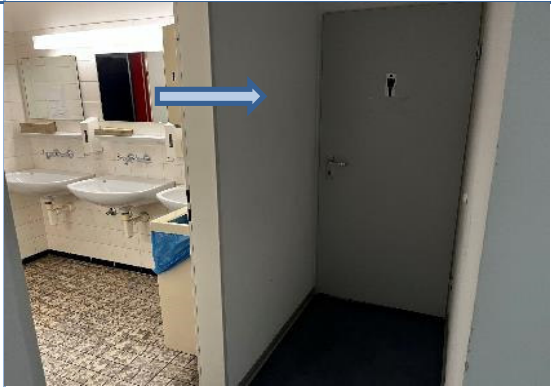
| Probe Nr. | Bauteil | Etage | Raum | Einbausituation | Produkt | Parameter | Befund | Foto |
|---|---|---|---|---|---|---|---|---|
| 19-103-MaP73 | Rathaus I<br>Iserlohn | UG1 | 13 Flur | Wand | Putz/Spachtel | Asbest<br>Anhang B | Untersucht als MiP17<br>Asbest nicht<br>nachgewiesen | |

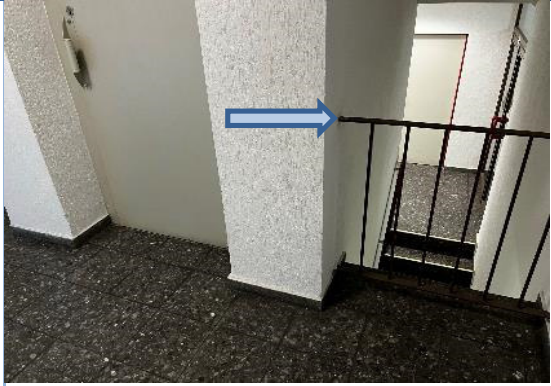
| Probe Nr. | Bauteil | Etage | Raum | Einbausituation | Produkt | Parameter | Befund | Foto |
|---|---|---|---|---|---|---|---|---|
| 19-103-MaP74 | Rathaus I<br>Iserlohn | UG1 | 3 Treppe | Wand | Strukturputz | Asbest<br>Anhang B | Untersucht als MiP13<br>Asbest nicht<br>nachgewiesen | |

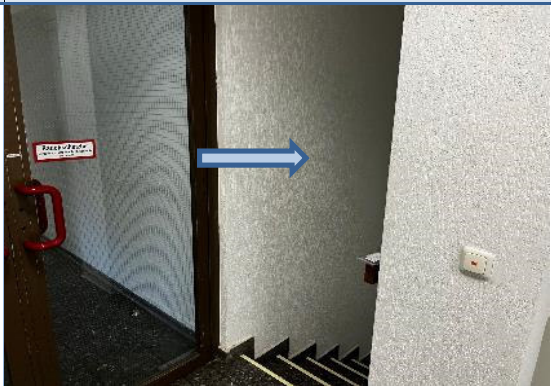
| Probe Nr. | Bauteil | Etage | Raum | Einbausituation | Produkt | Parameter | Befund | Foto |
|---|---|---|---|---|---|---|---|---|
| 19-103-MaP75 | Rathaus I<br>Iserlohn | UG1 | 3 Treppe | Wand | Strukturputz | Asbest<br>Anhang B | Untersucht als MiP13<br>Asbest nicht<br>nachgewiesen | |

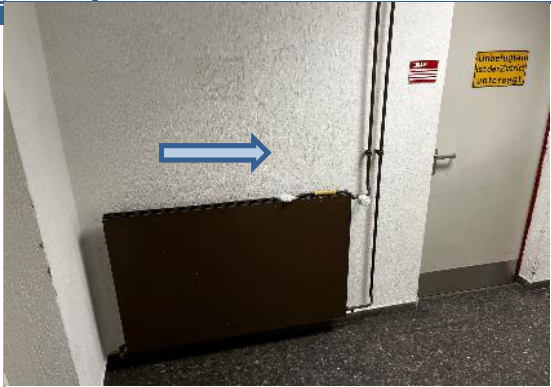
| Probe Nr. | Bauteil | Etage | Raum | Einbausituation | Produkt | Parameter | Befund | Foto |
|---|---|---|---|---|---|---|---|---|
| 19-103-MaP76 | Rathaus I<br>Iserlohn | UG2 | 3 Treppe | Wand | Strukturputz | Asbest<br>Anhang B | Untersucht als MiP13<br>Asbest nicht<br>nachgewiesen | |

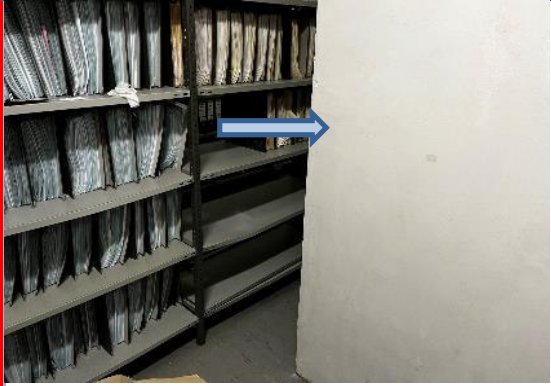
| Probe Nr. | Bauteil | Etage | Raum | Einbausituation | Produkt | Parameter | Befund | Foto |
|---|---|---|---|---|---|---|---|---|
| 19-103-MaP77 | Rathaus I<br>Iserlohn | UG1 | 70 Archiv | Leichtbauwand | Spachtel | Asbest<br>Anhang B | <b>Untersucht als MiP05<br/>Chrysotilasbest<br/>nachgewiesen</b> | |

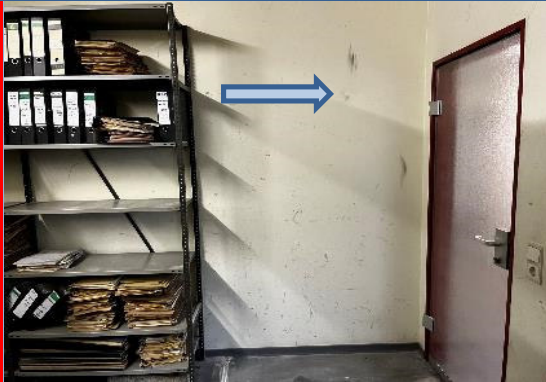
| Probe Nr. | Bauteil | Etage | Raum | Einbausituation | Produkt | Parameter | Befund | Foto |
|---|---|---|---|---|---|---|---|---|
| 19-103-MaP78 | Rathaus I<br>Iserlohn | UG1 | 70 Archiv | Leichtbauwand | Spachtel | Asbest<br>Anhang B | <b>Untersucht als MiP05<br/>Chrysotilasbest<br/>nachgewiesen</b> | |

| Probe Nr. | Bauteil | Etage | Raum | Einbausituation | Produkt | Parameter | Befund | Foto |
|---|---|---|---|---|---|---|---|---|
| 19-103-MiP05 | Rathaus I Iserlohn | diverse | diverse | Leichtbauwand | Spachtel | Asbest Anhang B | <b>Chrysotilasbest nachgewiesen</b> | 19-103-MiP05 wurde untersucht als eine Mischprobe von 19-103-MaP53, 19-103-MaP61, 19-103-MaP77, 19-103-MaP78 und 19-103-MaP79 (vgl. Fotos der Probenahmestellen) |

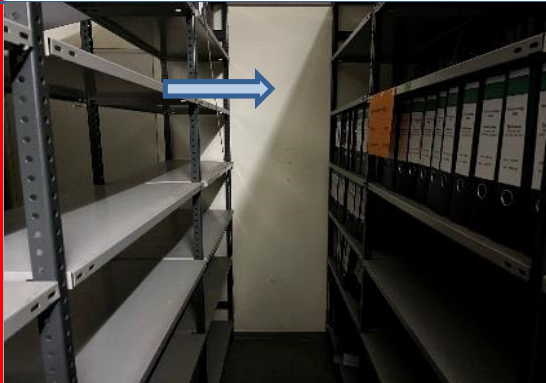
| Probe Nr. | Bauteil | Etage | Raum | Einbausituation | Produkt | Parameter | Befund | Foto |
|---|---|---|---|---|---|---|---|---|
| 19-103-MaP79 | Rathaus I<br>Iserlohn | UG1 | 70 Archiv | Leichtbauwand | Spachtel | Asbest<br>Anhang B | <b>Untersucht als MiP05<br/>Chrysotilasbest<br/>nachgewiesen</b> | |

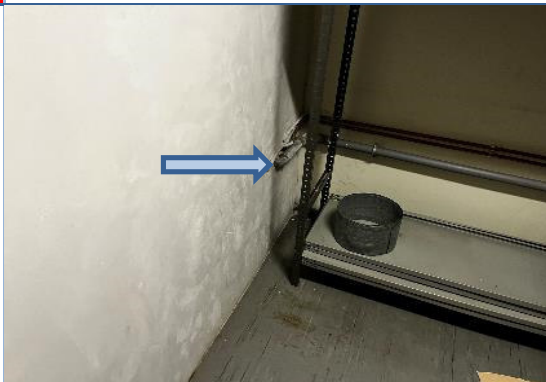
| Probe Nr. | Bauteil | Etage | Raum | Einbausituation | Produkt | Parameter | Befund | Foto |
|---|---|---|---|---|---|---|---|---|
| 19-103-MaP80 | Rathaus I<br>Iserlohn | UG1 | 70 Archiv | Rohranschluss | Spachtel | Asbest<br>Anhang B | Asbest nicht<br>nachgewiesen | |

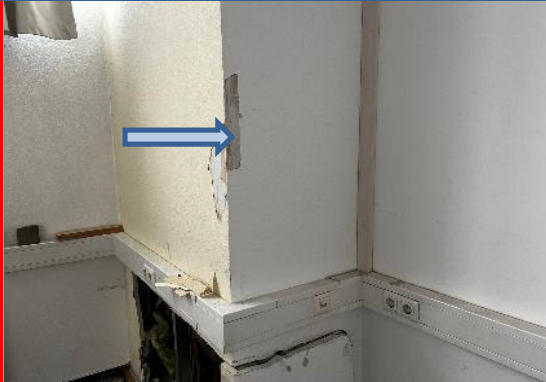
| Probe Nr. | Bauteil | Etage | Raum | Einbausituation | Produkt | Parameter | Befund | Foto |
|---|---|---|---|---|---|---|---|---|
| 19-103-MaP81 | Rathaus I<br>Iserlohn | UG1 | 67 Großraum-<br>büro | Leichtbauwand | Spachtel | Asbest<br>Anhang B | <b>Untersucht als MiP04<br/>Chrysotilasbest<br/>nachgewiesen</b> | |

| Probe Nr. | Bauteil | Etage | Raum | Einbausituation | Produkt | Parameter | Befund | Foto |
|---|---|---|---|---|---|---|---|---|
| 19-103-MiP04 | Rathaus I Iserlohn | diverse | diverse | Leichtbauwand | Spachtel | Asbest Anhang B | <b>Chrysotilasbest nachgewiesen</b> | 19-103-MiP04 wurde untersucht als eine Mischprobe von 19-103-MaP81, 19-103-MaP82, 19-103-MaP83, 19-103-MaP84 und 19-103-MaP85 (vgl. Fotos der Probenahmestellen) |
