# Schillerplatz Iserlohn Rückbau "Rathaus I Iserlohn"

## Schadstoffuntersuchung

Auftraggeber:  
Stadt Iserlohn  
Kommunales Immobilien-Management  
Werner-Jacobi-Platz 12

Projekt-Nr. 2019-103

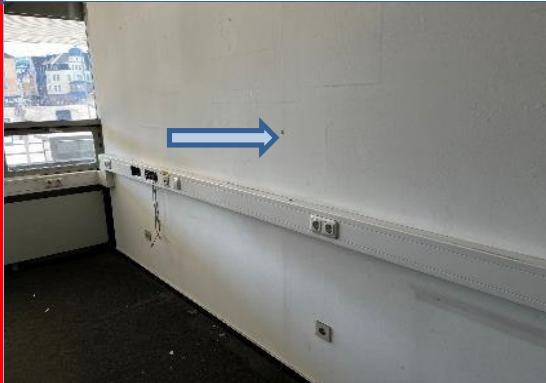
| Probe Nr. | Bauteil | Etage | Raum | Einbausituation | Produkt | Parameter | Befund | Foto |
|---|---|---|---|---|---|---|---|---|
| 19-103-MaP82 | Rathaus I<br>Iserlohn | UG1 | 67 Großraum-<br>büro | Leichtbauwand | Spachtel | Asbest<br>Anhang B | <b>Untersucht als MiP04<br/>Chrysotilasbest<br/>nachgewiesen</b> | |

| Probe Nr. | Bauteil | Etage | Raum | Einbausituation | Produkt | Parameter | Befund | Foto |
|---|---|---|---|---|---|---|---|---|
| 19-103-MiP04 | Rathaus I Iserlohn | diverse | diverse | Leichtbauwand | Spachtel | Asbest Anhang B | <b>Chrysotilasbest nachgewiesen</b> | 19-103-MiP04 wurde untersucht als eine Mischprobe von 19-103-MaP81, 19-103-MaP82, 19-103-MaP83, 19-103-MaP84 und 19-103-MaP85 (vgl. Fotos der Probenahmestellen) |

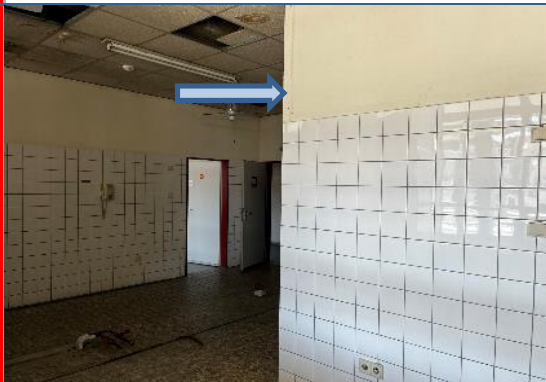
| Probe Nr. | Bauteil | Etage | Raum | Einbausituation | Produkt | Parameter | Befund | Foto |
|---|---|---|---|---|---|---|---|---|
| 19-103-MaP83 | Rathaus I<br>Iserlohn | UG1 | 76 Labor | Leichtbauwand | Spachtel | Asbest<br>Anhang B | <b>Untersucht als MiP04<br/>Chrysotilasbest<br/>nachgewiesen</b> | |

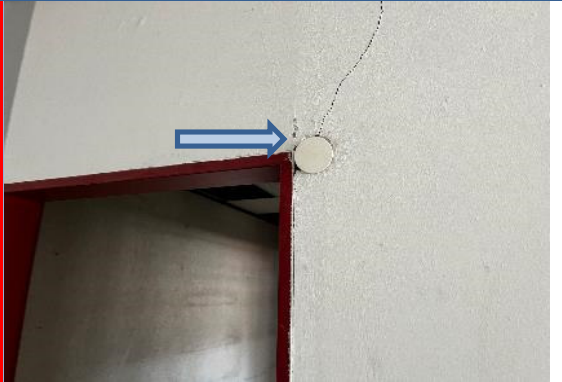
| Probe Nr. | Bauteil | Etage | Raum | Einbausituation | Produkt | Parameter | Befund | Foto |
|---|---|---|---|---|---|---|---|---|
| 19-103-MaP84 | Rathaus I<br>Iserlohn | UG1 | 77 Fotowerk-<br>statt | Leichtbauwand | Spachtel | Asbest<br>Anhang B | <b>Untersucht als MiP04<br/>Chrysotilasbest<br/>nachgewiesen</b> | |

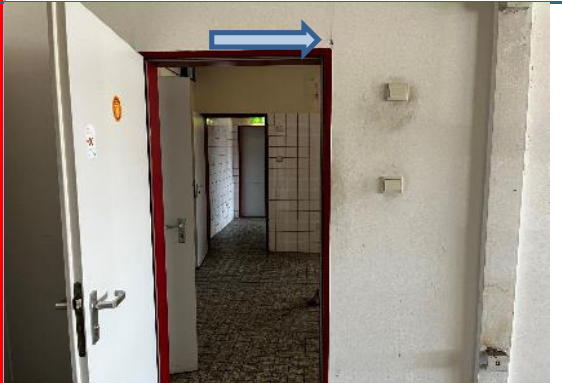
| Probe Nr. | Bauteil | Etage | Raum | Einbausituation | Produkt | Parameter | Befund | Foto |
|---|---|---|---|---|---|---|---|---|
| 19-103-MaP85 | Rathaus I<br>Iserlohn | UG1 | 78 Fotowerk-<br>statt | Leichtbauwand | Spachtel | Asbest<br>Anhang B | <b>Untersucht als MiP04<br/>Chrysotilasbest<br/>nachgewiesen</b> | |

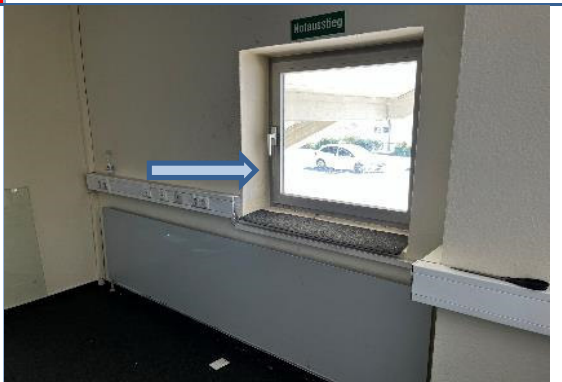
| Probe Nr. | Bauteil | Etage | Raum | Einbausituation | Produkt | Parameter | Befund | Foto |
|---|---|---|---|---|---|---|---|---|
| 19-103-MaP86 | Rathaus I<br>Iserlohn | UG1 | 67 Großraum-<br>büro | Fensterlaibung | Putz/Spachtel | Asbest<br>Anhang B | Asbest nicht<br>nachgewiesen | |

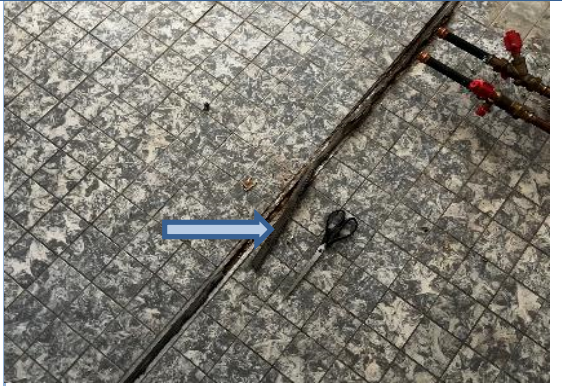
| Probe Nr. | Bauteil | Etage | Raum | Einbausituation | Produkt | Parameter | Befund | Foto |
|---|---|---|---|---|---|---|---|---|
| 19-103-MaP87 | Rathaus I Iserlohn | UG1 | 76 Labor | Gebäudefuge | Fugendichtungs-masse | PCB | PCB (6) = n.b.<br>PCB gesamt = n.b. | |

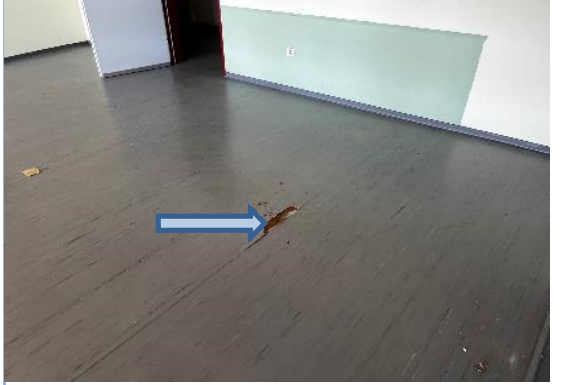
| Probe Nr. | Bauteil | Etage | Raum | Einbausituation | Produkt | Parameter | Befund | Foto |
|---|---|---|---|---|---|---|---|---|
| 19-103-MaP88 | Rathaus I Iserlohn | UG1 | 77 Fotowerkstatt | Boden | Oberboden | Asbest VDI erw. | Asbest nicht nachgewiesen | |

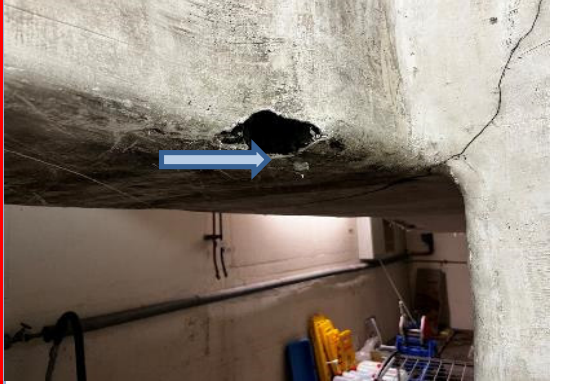
| Probe Nr. | Bauteil | Etage | Raum | Einbausituation | Produkt | Parameter | Befund | Foto |
|---|---|---|---|---|---|---|---|---|
| 19-103-MaP89 | Rathaus I Iserlohn | UG2 | 44 Lager | Lüftungskanal | Isolierung | Asbest VDI | <b>Asbest nicht nachgewiesen<br/>KMF nachgewiesen<br/>(WHO-Fasern)</b> | |

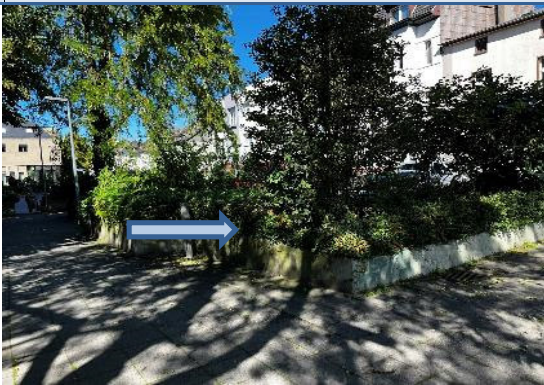
| Probe Nr. | Bauteil | Etage | Raum | Einbausituation | Produkt | Parameter | Befund | Foto |
|---|---|---|---|---|---|---|---|---|
| 19-103-MaP90 | Rathaus I Iserlohn | 0 | Außen-bereich | Pflanzenkübel | Fugendichtungs-masse | PCB | PCB (6) = n.b.<br>PCB gesamt = n.b. | |

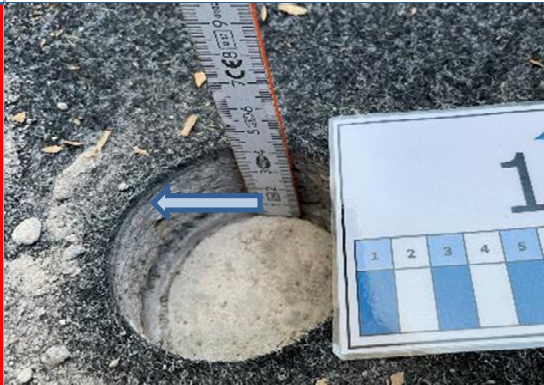
| Probe Nr. | Bauteil | Etage | Raum | Einbausituation | Produkt | Parameter | Befund | Foto |
|---|---|---|---|---|---|---|---|---|
| 19-103-MaP91 | Rathaus I Iserlohn | OG6 | 11 Flur | Boden | Kleber + Ausgleichmasse | Asbest Anhang B | <b>Untersucht als MiP19<br/>Chrysotilasbest<br/>nachgewiesen</b> | |

| Probe Nr. | Bauteil | Etage | Raum | Einbausituation | Produkt | Parameter | Befund | Foto |
|---|---|---|---|---|---|---|---|---|
| 19-103-MiP19 | Rathaus I Iserlohn | diverse | diverse | Boden | Ausgleichsmasse + Kleber | Asbest Anhang B | <b>Chrysotilasbest nachgewiesen</b> | 19-103-MiP19 wurde untersucht als eine Mischprobe von 19-103-MaP91, 19-103-MaP92, 19-103-MaP93 19-103-MaP94 und 19-103-MaP95 (vgl. Fotos der Probenahmestellen) |

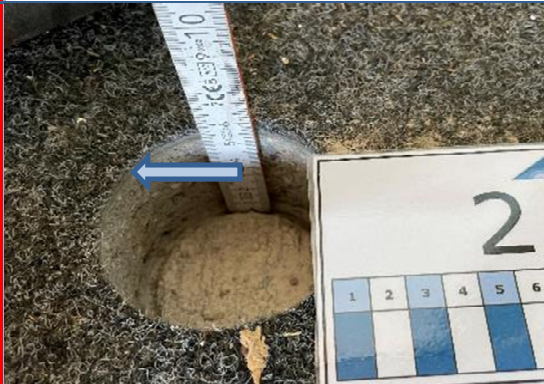
| Probe Nr. | Bauteil | Etage | Raum | Einbausituation | Produkt | Parameter | Befund | Foto |
|---|---|---|---|---|---|---|---|---|
| 19-103-MaP92 | Rathaus I Iserlohn | OG6 | 14 Büro | Boden | Kleber + Ausgleichmasse | Asbest Anhang B | <b>Untersucht als MiP19<br/>Chrysotilasbest<br/>nachgewiesen</b> | |

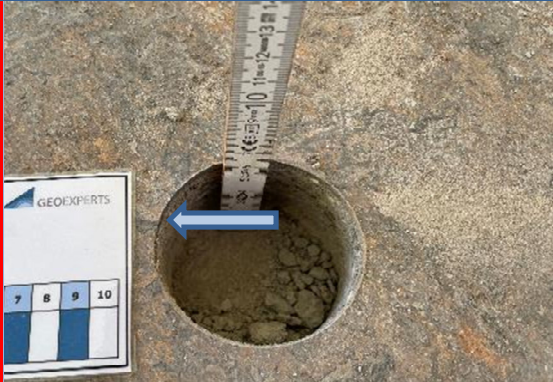
| Probe Nr. | Bauteil | Etage | Raum | Einbausituation | Produkt | Parameter | Befund | Foto |
|---|---|---|---|---|---|---|---|---|
| 19-103-MaP93 | Rathaus I<br>Iserlohn | OG6 | 18 Büro | Boden | Kleber +<br>Ausgleichmasse | Asbest<br>Anhang B | <b>Untersucht als MiP19<br/>Chrysotilasbest<br/>nachgewiesen</b> | |

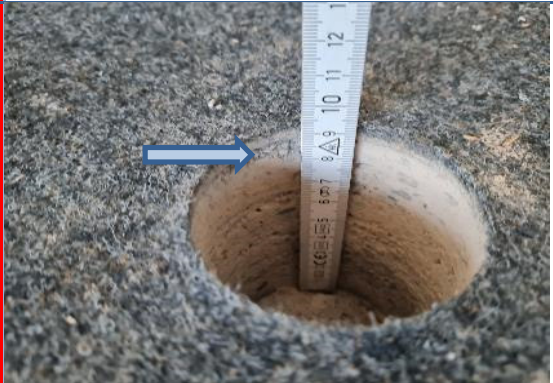
| Probe Nr. | Bauteil | Etage | Raum | Einbausituation | Produkt | Parameter | Befund | Foto |
|---|---|---|---|---|---|---|---|---|
| 19-103-MaP94 | Rathaus I<br>Iserlohn | OG4 | 20 Büro | Boden | Kleber +<br>Ausgleichmasse | Asbest<br>Anhang B | <b>Untersucht als MiP19<br/>Chrysotilasbest<br/>nachgewiesen</b> | |

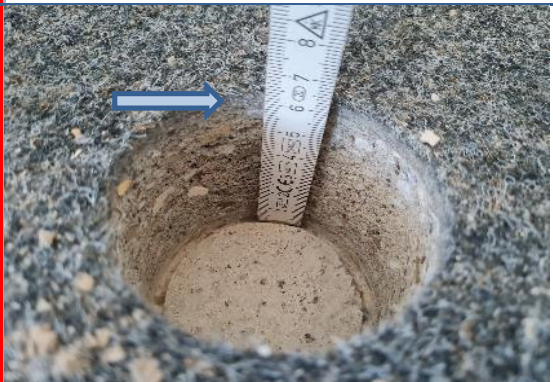
| Probe Nr. | Bauteil | Etage | Raum | Einbausituation | Produkt | Parameter | Befund | Foto |
|---|---|---|---|---|---|---|---|---|
| 19-103-MaP95 | Rathaus I<br>Iserlohn | OG4 | 27 Büro | Boden | Kleber +<br>Ausgleichmasse | Asbest<br>Anhang B | <b>Untersucht als MiP19<br/>Chrysotilasbest<br/>nachgewiesen</b> | |

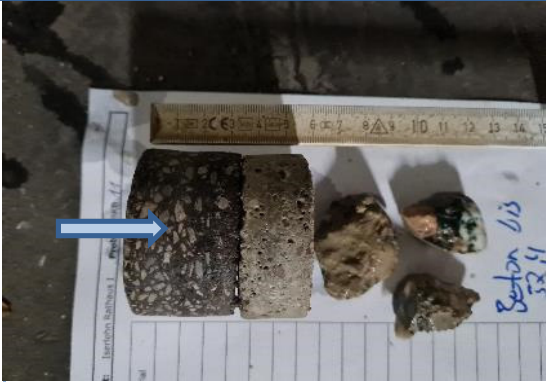
| Probe Nr. | Bauteil | Etage | Raum | Einbausituation | Produkt | Parameter | Befund | Foto |
|---|---|---|---|---|---|---|---|---|
| 19-103-MaP96 | Rathaus I Iserlohn | UG3 | 49 Parkdeck | Boden | Gussasphalt | PAK | PAK (16) = 2,68 mg/kg<br>B[a]P = < 0,10 mg/kg | |

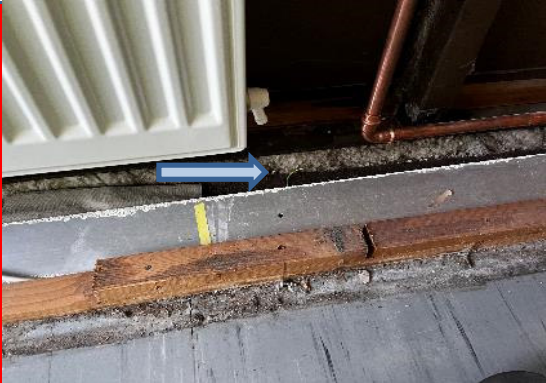
| Probe Nr. | Bauteil | Etage | Raum | Einbausituation | Produkt | Parameter | Befund | Foto |
|---|---|---|---|---|---|---|---|---|
| 19-103-MaP97 | Rathaus I Iserlohn | UG2 | 205 Schulungsraum | Fassade | Stopfwohle | Asbest VDI | <b>Asbest nicht nachgewiesen, enthält KMF (WHO-Fasern)</b> | |

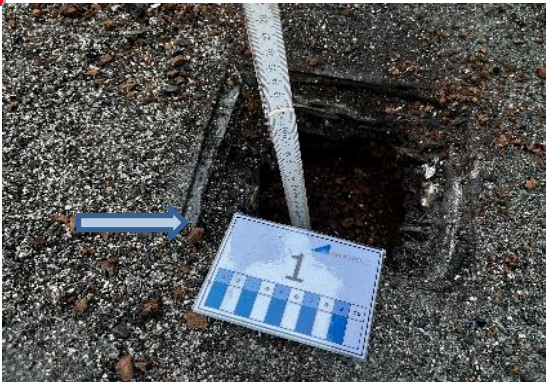
| Probe Nr. | Bauteil | Etage | Raum | Einbausituation | Produkt | Parameter | Befund | Foto |
|---|---|---|---|---|---|---|---|---|
| 19-103-MaP98 | Rathaus I Iserlohn | DA01 | 0 | Dachaufbau | Dachbahn | Asbest VDI erw. | Asbest nicht nachgewiesen | |

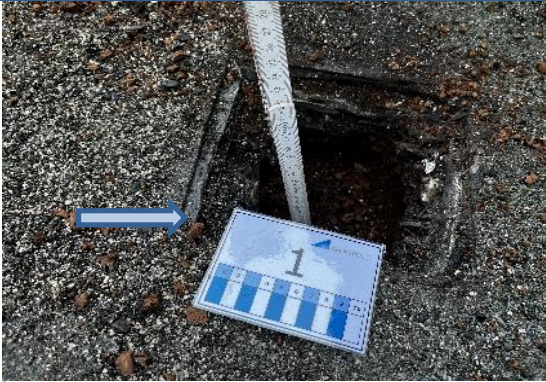
| Probe Nr. | Bauteil | Etage | Raum | Einbausituation | Produkt | Parameter | Befund | Foto |
|---|---|---|---|---|---|---|---|---|
| 19-103-MaP99 | Rathaus I<br>Iserlohn | DA01 | 0 | Dachaufbau | Dachbahn | Asbest VDI<br>erw. | Asbest nicht<br>nachgewiesen | |

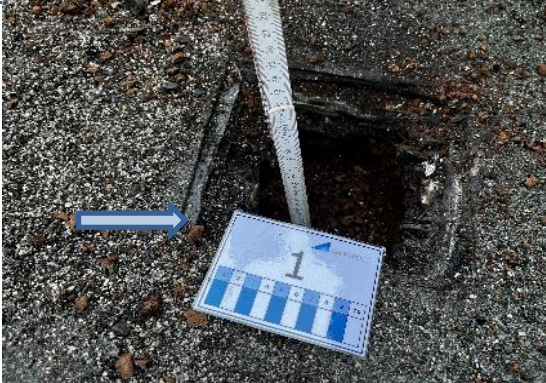
| Probe Nr. | Bauteil | Etage | Raum | Einbausituation | Produkt | Parameter | Befund | Foto |
|---|---|---|---|---|---|---|---|---|
| 19-103-MaP100 | Rathaus I<br>Iserlohn | DA01 | 0 | Dachaufbau | Dachbahn | PAK | PAK (16) = 6,0 mg/kg<br>B[a]P = < 1,3 mg/kg | |

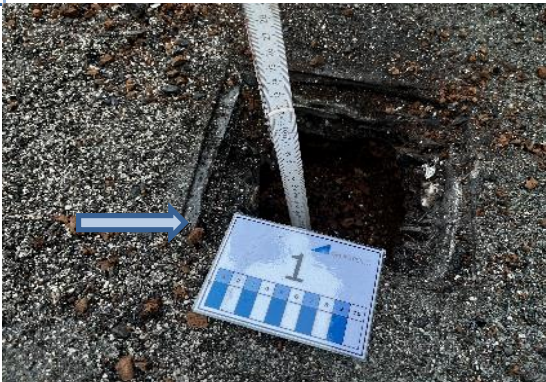
| Probe Nr. | Bauteil | Etage | Raum | Einbausituation | Produkt | Parameter | Befund | Foto |
|---|---|---|---|---|---|---|---|---|
| 19-103-MaP101 | Rathaus I<br>Iserlohn | DA01 | 0 | Dachaufbau | Korkkleber | Asbest<br>Anhang B | Asbest nicht<br>nachgewiesen | |

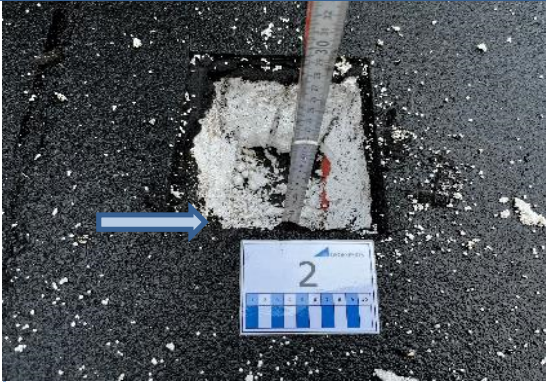
| Probe Nr. | Bauteil | Etage | Raum | Einbausituation | Produkt | Parameter | Befund | Foto |
|---|---|---|---|---|---|---|---|---|
| 19-103-MaP102 | Rathaus I Iserlohn | DA02 | 0 | Dachaufbau | Dampfsperre | Asbest VDI erw. | Asbest nicht nachgewiesen, enthält KMF (keine WHO-Fasern) | |

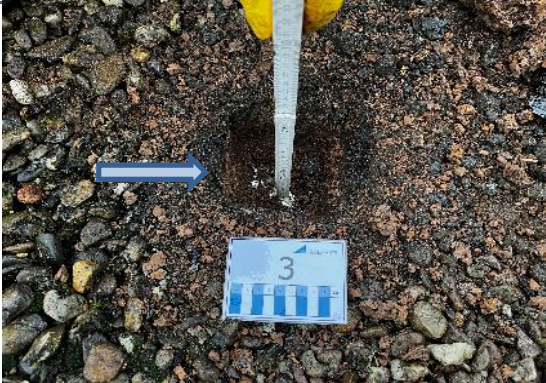
| Probe Nr. | Bauteil | Etage | Raum | Einbausituation | Produkt | Parameter | Befund | Foto |
|---|---|---|---|---|---|---|---|---|
| 19-103-MaP103 | Rathaus I Iserlohn | DA03 | 0 | Dachaufbau | Dampfsperre | Asbest VDI erw. | Asbest nicht nachgewiesen, enthält KMF (keine WHO-Fasern) | |

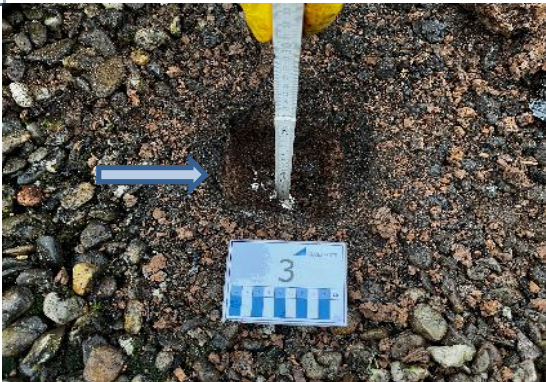
| Probe Nr. | Bauteil | Etage | Raum | Einbausituation | Produkt | Parameter | Befund | Foto |
|---|---|---|---|---|---|---|---|---|
| 19-103-MaP104 | Rathaus I Iserlohn | DA03 | 0 | Dachaufbau | Korkkleber | Asbest Anhang B | Asbest nicht nachgewiesen | |

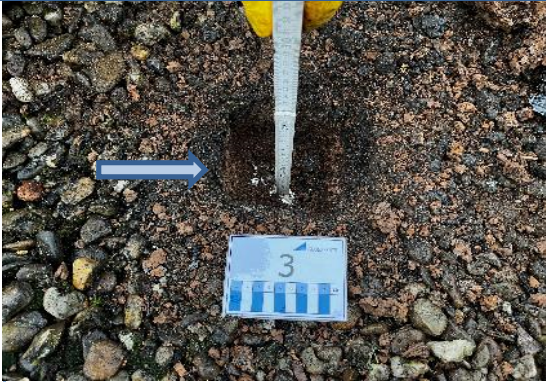
| Probe Nr. | Bauteil | Etage | Raum | Einbausituation | Produkt | Parameter | Befund | Foto |
|---|---|---|---|---|---|---|---|---|
| 19-103-MaP105 | Rathaus I Iserlohn | DA03 | 0 | Dachaufbau | Pappe | Asbest VDI erw. | Asbest nicht nachgewiesen, enthält KMF (keine WHO-Fasern) | |

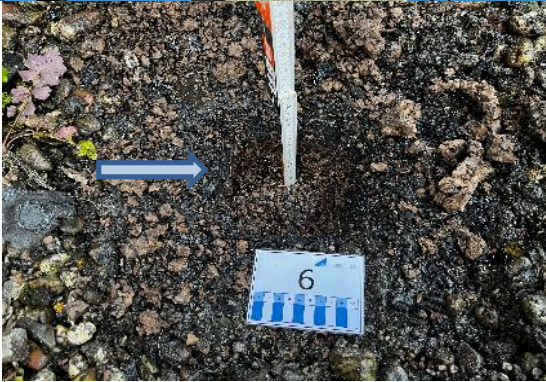
| Probe Nr. | Bauteil | Etage | Raum | Einbausituation | Produkt | Parameter | Befund | Foto |
|---|---|---|---|---|---|---|---|---|
| 19-103-MaP108 | Rathaus I Iserlohn | DA06 | 0 | Dachaufbau | Pappe | Asbest VDI erw. | Asbest nicht nachgewiesen, enthält KMF (keine WHO-Fasern) | |

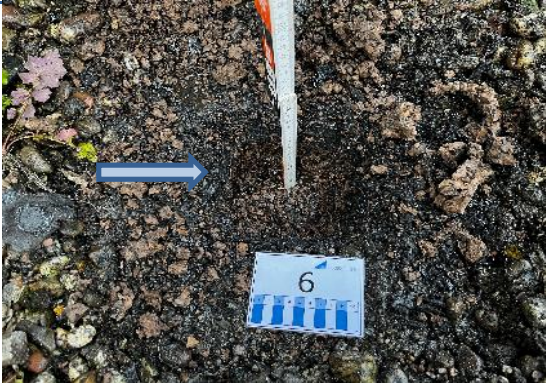
| Probe Nr. | Bauteil | Etage | Raum | Einbausituation | Produkt | Parameter | Befund | Foto |
|---|---|---|---|---|---|---|---|---|
| 19-103-MaP109 | Rathaus I Iserlohn | DA06 | 0 | Dachaufbau | Pappe | PAK | PAK (16) = 15 mg/kg<br>B[a]P = 1,5 mg/kg | |

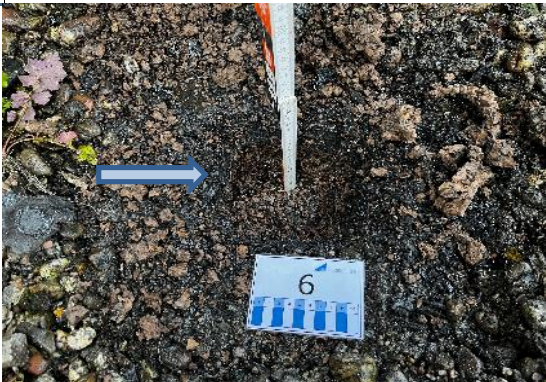
| Probe Nr. | Bauteil | Etage | Raum | Einbausituation | Produkt | Parameter | Befund | Foto |
|---|---|---|---|---|---|---|---|---|
| 19-103-MaP110 | Rathaus I Iserlohn | DA06 | 0 | Dachaufbau | Abdichtung | PAK | PAK (16) = 17 mg/kg<br>B[a]P = 1,6 mg/kg | |

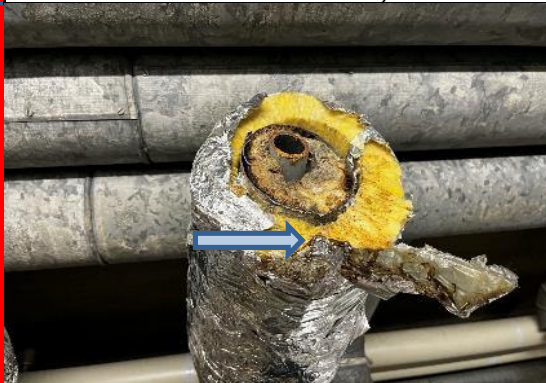
| Probe Nr. | Bauteil | Etage | Raum | Einbausituation | Produkt | Parameter | Befund | Foto |
|---|---|---|---|---|---|---|---|---|
| visuell | Rathaus I Iserlohn | UG3 | 46 Technik | Fernwärme | Mineralwolldämmung | KMF | <b>Einstufung als K1B-Stoff aufgrund des wahrscheinlichen Einbauzeitpunktes vor 2000</b> | |

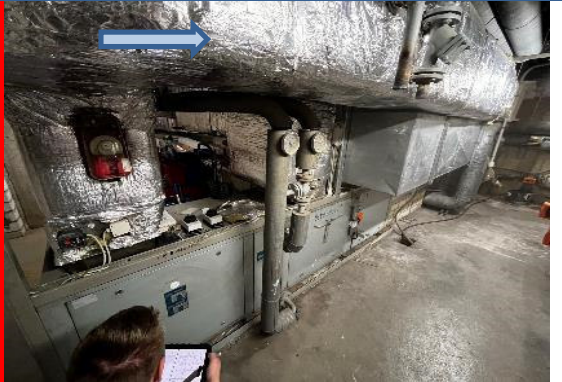
| Probe Nr. | Bauteil | Etage | Raum | Einbausituation | Produkt | Parameter | Befund | Foto |
|---|---|---|---|---|---|---|---|---|
| visuell | Rathaus I Iserlohn | UG3 | 46 Technik | Lufttechnische Anlage | Mineralwolldämmung | KMF | <b>Einstufung als K1B-Stoff aufgrund des wahrscheinlichen Einbauzeitpunktes vor 2000</b> | |

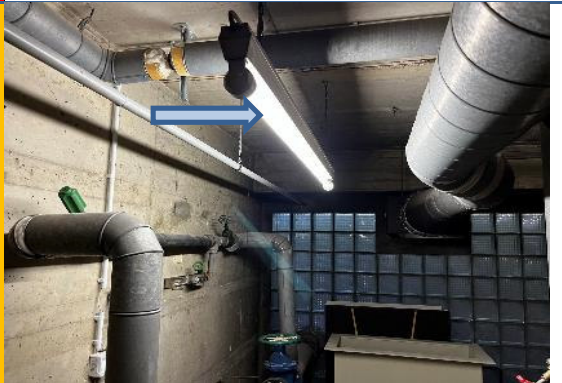
| Probe Nr. | Bauteil | Etage | Raum | Einbausituation | Produkt | Parameter | Befund | Foto |
|---|---|---|---|---|---|---|---|---|
| visuell | Rathaus I Iserlohn | diverse | diverse | Leuchtstofflampen | Leuchtstoffröhren | Quecksilber | <b>quecksilberhaltige Abfälle (gefährlicher Abfall)</b> | |

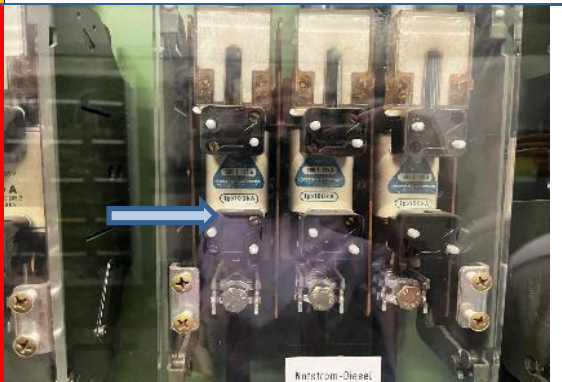
| Probe Nr. | Bauteil | Etage | Raum | Einbausituation | Produkt | Parameter | Befund | Foto |
|---|---|---|---|---|---|---|---|---|
| visuell | Rathaus I Iserlohn | UG3 | 44 Technik | Elektro Hauptverteiler | NH Sicherung | Asbest | <b>Asbestgehalt aufgrund des Baujahres möglich</b> | |

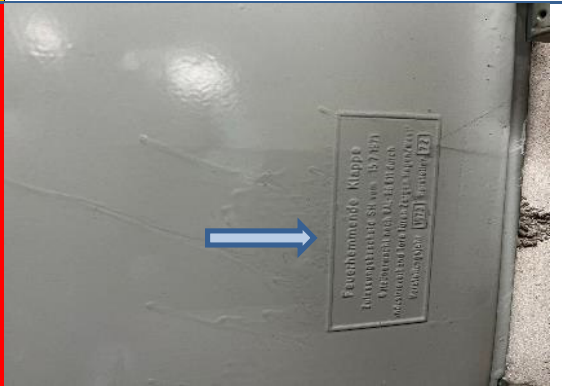
| Probe Nr. | Bauteil | Etage | Raum | Einbausituation | Produkt | Parameter | Befund | Foto |
|---|---|---|---|---|---|---|---|---|
| visuell | Rathaus I Iserlohn | diverse | diverse | Brandschutztüren | Schlosskastenisolierung | Asbest | <b>Asbestgehalt<br/>aufgrund des<br/>Baujahres möglich</b> | |

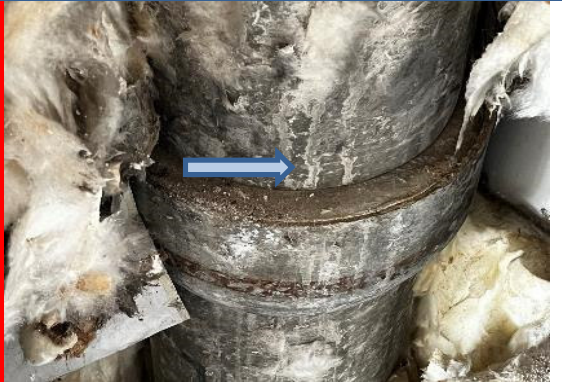
| Probe Nr. | Bauteil | Etage | Raum | Einbausituation | Produkt | Parameter | Befund | Foto |
|---|---|---|---|---|---|---|---|---|
| visuell | Rathaus I Iserlohn | diverse | diverse | Abwasserohre | Asbestzement | Asbest | <b>Asbestgehalt aufgrund des Baujahres möglich</b> | |

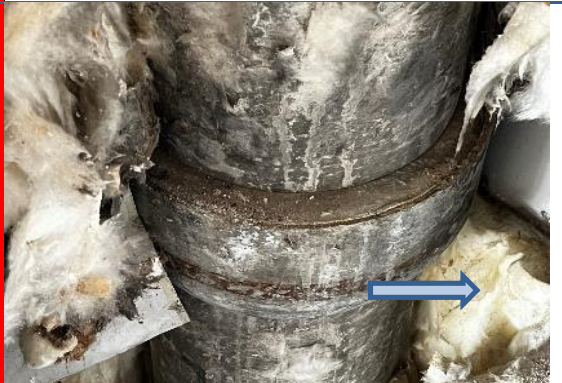
| Probe Nr. | Bauteil | Etage | Raum | Einbausituation | Produkt | Parameter | Befund | Foto |
|---|---|---|---|---|---|---|---|---|
| visuell | Rathaus I Iserlohn | diverse | diverse | Abwasserohre | Mineralwolldämmung | KMF | <b>Einstufung als K1B-Stoff aufgrund des wahrscheinlichen Einbauzeitpunktes vor 2000</b> | |

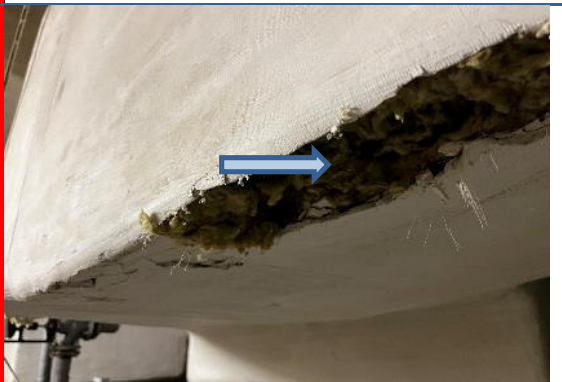
| Probe Nr. | Bauteil | Etage | Raum | Einbausituation | Produkt | Parameter | Befund | Foto |
|---|---|---|---|---|---|---|---|---|
| visuell | Rathaus I Iserlohn | UG2 | 44 Lager | Lufttechnische Anlage | Mineralwolldämmung | KMF | <b>Einstufung als K1B-Stoff aufgrund des wahrscheinlichen Einbauzeitpunktes vor 2000</b> | |

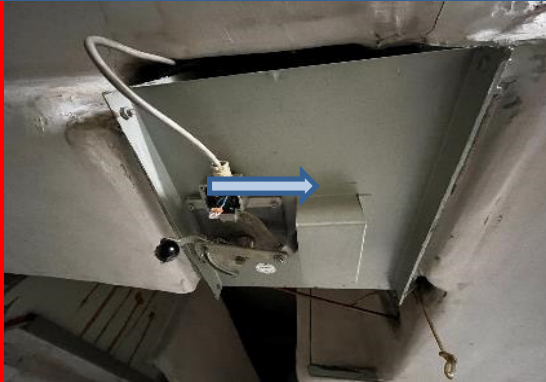
| Probe Nr. | Bauteil | Etage | Raum | Einbausituation | Produkt | Parameter | Befund | Foto |
|---|---|---|---|---|---|---|---|---|
| visuell | Rathaus I Iserlohn | UG2 | 44 Lager | Brandschutzklappe | Klappenblatt, Anschlagdichtung | Asbest | <b>Asbestgehalt aufgrund des Baujahres möglich</b> | |

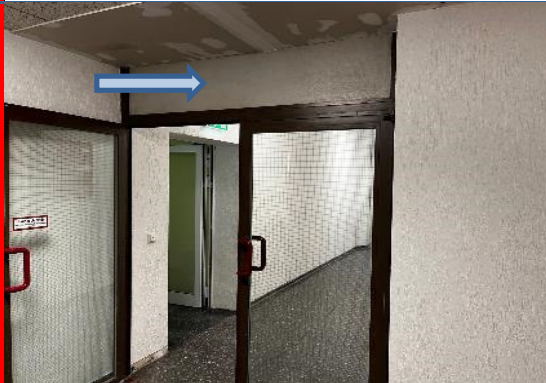
| Probe Nr. | Bauteil | Etage | Raum | Einbausituation | Produkt | Parameter | Befund | Foto |
|---|---|---|---|---|---|---|---|---|
| visuell | Rathaus I Iserlohn | UG2 | 5 Flur | Rauchschutztür mit Oberlicht | Asbestzement | Asbest | <b>Asbestgehalt aufgrund des Baujahres möglich</b> | |

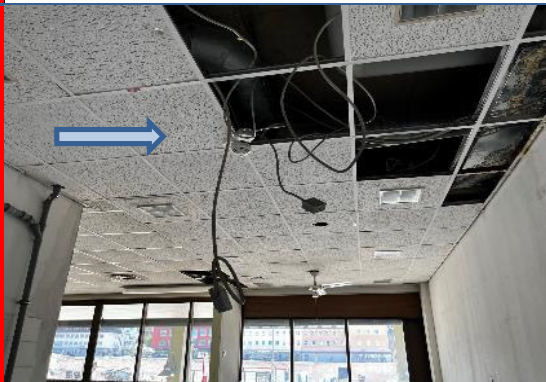
| Probe Nr. | Bauteil | Etage | Raum | Einbausituation | Produkt | Parameter | Befund | Foto |
|---|---|---|---|---|---|---|---|---|
| visuell | Rathaus I Iserlohn | diverse | diverse | Rasterabhangdecke | KMF-Platten | KMF | <b>Einstufung als K1B-Stoff aufgrund des wahrscheinlichen Einbauzeitpunktes vor 2000</b> | |

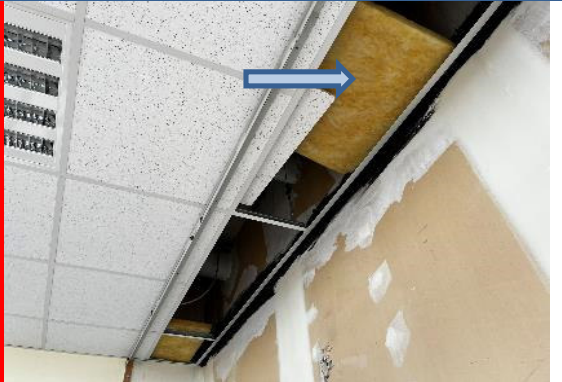
| Probe Nr. | Bauteil | Etage | Raum | Einbausituation | Produkt | Parameter | Befund | Foto |
|---|---|---|---|---|---|---|---|---|
| visuell | Rathaus I<br>Iserlohn | diverse | diverse | Rasterabhangdecke | Mineralwollauflage | KMF | Einstufung als K1B-Stoff aufgrund des wahrscheinlichen Einbauzeitpunktes vor 2000 | |

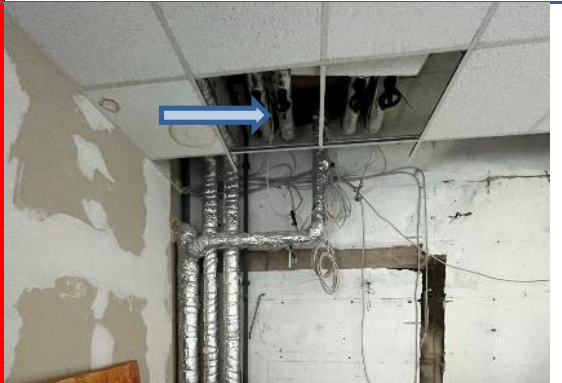
| Probe Nr. | Bauteil | Etage | Raum | Einbausituation | Produkt | Parameter | Befund | Foto |
|---|---|---|---|---|---|---|---|---|
| visuell | Rathaus I<br>Iserlohn | diverse | diverse | Rohre oberhalb<br>Rasterabhangdecke | Mineralwolldämmung | KMF | Einstufung als K1B-Stoff aufgrund des wahrscheinlichen Einbauzeitpunktes vor 2000 | |

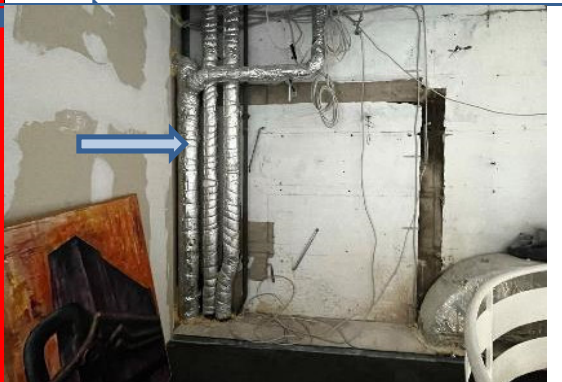
| Probe Nr. | Bauteil | Etage | Raum | Einbausituation | Produkt | Parameter | Befund | Foto |
|---|---|---|---|---|---|---|---|---|
| visuell | Rathaus I<br>Iserlohn | diverse | diverse | Rohre innerhalb<br>Leichtbauwänden | Mineralwolldämmung | KMF | aufgrund des Einbaujahres vor 2014 ist ein erhöhter HBCD-Gehalt möglich | |

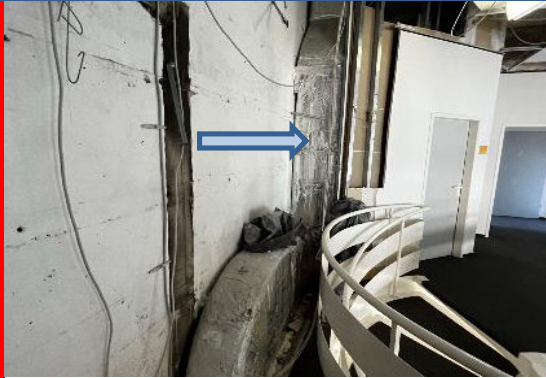
| Probe Nr. | Bauteil | Etage | Raum | Einbausituation | Produkt | Parameter | Befund | Foto |
|---|---|---|---|---|---|---|---|---|
| visuell | Rathaus I Iserlohn | diverse | diverse | Luftkanäle innerhalb Leichtbauwänden | Mineralwolldämmung | KMF | <b>Asbestgehalt aufgrund des Baujahres möglich</b> | |

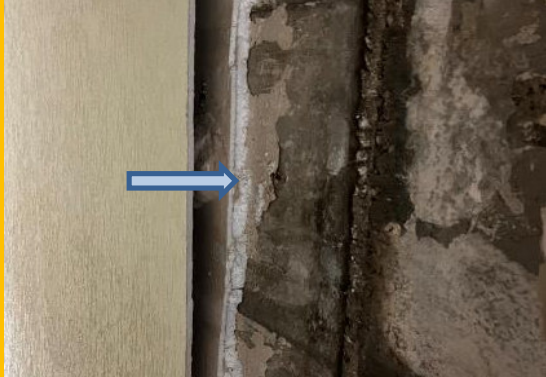
| Probe Nr. | Bauteil | Etage | Raum | Einbausituation | Produkt | Parameter | Befund | Foto |
|---|---|---|---|---|---|---|---|---|
| visuell | Rathaus I Iserlohn | diverse | diverse | Wände mit Trockenputz | Expandiertes Polystyrol | HBCD | <b>aufgrund des Einbaujahres vor 2014 ist ein erhöhter HBCD-Gehalt möglich</b> | |

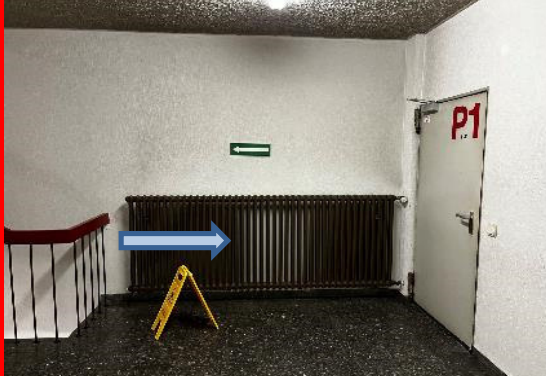
| Probe Nr. | Bauteil | Etage | Raum | Einbausituation | Produkt | Parameter | Befund | Foto |
|---|---|---|---|---|---|---|---|---|
| visuell | Rathaus I Iserlohn | diverse | diverse | Rippenheizkörper | Dichtung | Asbest | <b>Asbestgehalt aufgrund des Baujahres möglich</b> | |

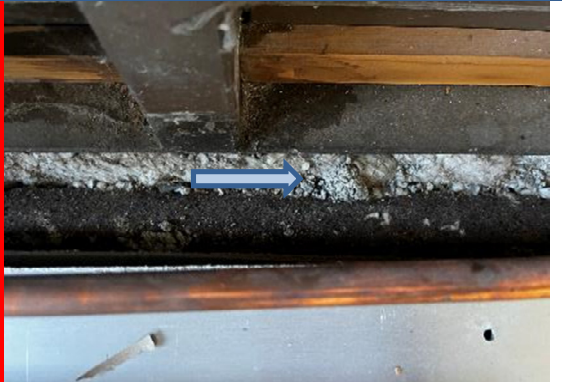
| Probe Nr. | Bauteil | Etage | Raum | Einbausituation | Produkt | Parameter | Befund | Foto |
|---|---|---|---|---|---|---|---|---|
| visuell | Rathaus I<br>Iserlohn | diverse | diverse | Zwischen Boden und<br>Pfosten-Riegelfassade | Schnur | Asbest | <b>Asbestgehalt<br/>aufgrund des<br/>Baujahres möglich</b> | |

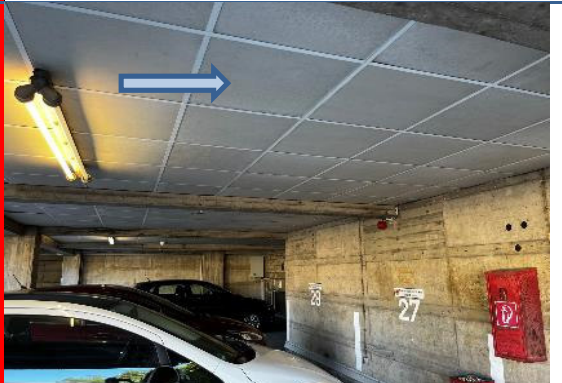
| Probe Nr. | Bauteil | Etage | Raum | Einbausituation | Produkt | Parameter | Befund | Foto |
|---|---|---|---|---|---|---|---|---|
| visuell | Rathaus I<br>Iserlohn | UG1,<br>UG2 | Tiefgarage | Abhangdecke | Asbestzement | Asbest | <b>Einstufung als K1B-<br/>Stoff aufgrund des<br/>wahrscheinlichen<br/>Einbauzeitpunktes<br/>vor 2000</b> | |

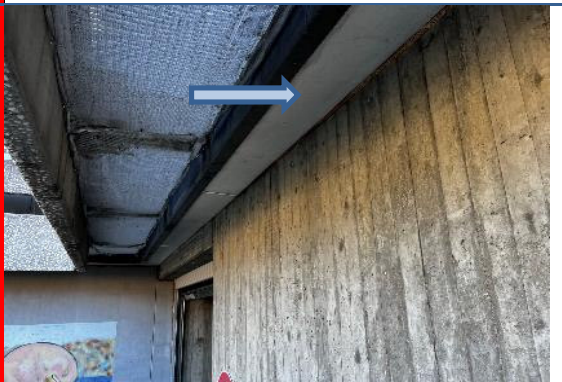
| Probe Nr. | Bauteil | Etage | Raum | Einbausituation | Produkt | Parameter | Befund | Foto |
|---|---|---|---|---|---|---|---|---|
| visuell | Rathaus I<br>Iserlohn | UG1,<br>UG2 | Tiefgarage | Randstreifen<br>Außenwand zu<br>Brüstung | Asbestzement | Asbest | <b>Einstufung als K1B-<br/>Stoff aufgrund des<br/>wahrscheinlichen<br/>Einbauzeitpunktes<br/>vor 2000</b> | |

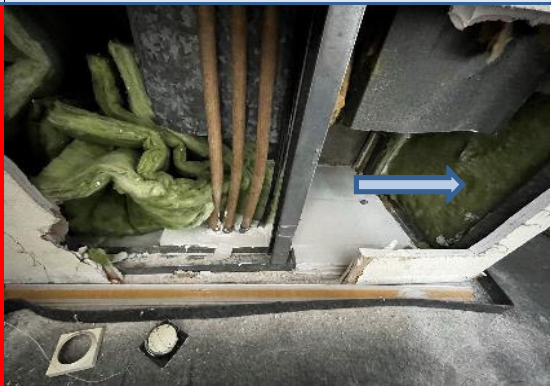
| Probe Nr. | Bauteil | Etage | Raum | Einbausituation | Produkt | Parameter | Befund | Foto |
|---|---|---|---|---|---|---|---|---|
| visuell | Rathaus I<br>Iserlohn | diverse | diverse | Leichtbauwände | Mineralwolldämmung | KMF | <b>Einstufung als K1B-Stoff aufgrund des wahrscheinlichen Einbauzeitpunktes vor 2000</b> | |

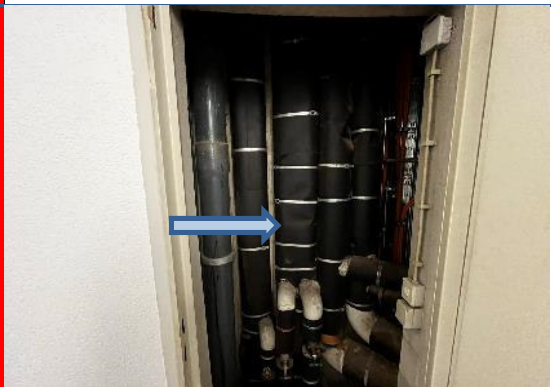
| Probe Nr. | Bauteil | Etage | Raum | Einbausituation | Produkt | Parameter | Befund | Foto |
|---|---|---|---|---|---|---|---|---|
| visuell | Rathaus I<br>Iserlohn | diverse | Installationsschächte | Rohrummantelung | Mineralwolldämmung | KMF | <b>Einstufung als K1B-Stoff aufgrund des wahrscheinlichen Einbauzeitpunktes vor 2000</b> | |

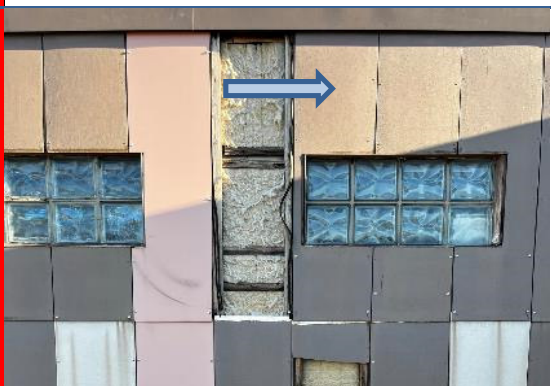
| Probe Nr. | Bauteil | Etage | Raum | Einbausituation | Produkt | Parameter | Befund | Foto |
|---|---|---|---|---|---|---|---|---|
| visuell | Rathaus I<br>Iserlohn | Dach | Außen-bereich | Fassade | Asbestzement | Asbest | <b>Asbestgehalt aufgrund des Baujahres möglich</b> | |

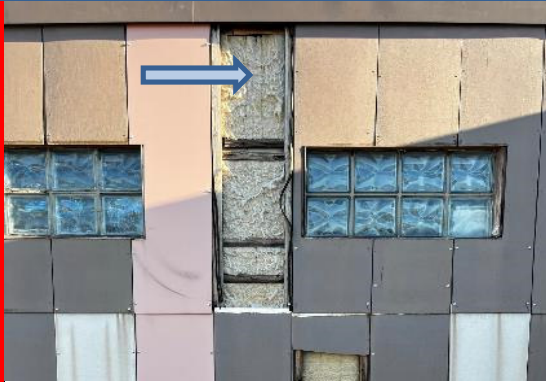
| Probe Nr. | Bauteil | Etage | Raum | Einbausituation | Produkt | Parameter | Befund | Foto |
|---|---|---|---|---|---|---|---|---|
| visuell | Rathaus I Iserlohn | Dach | Außen-bereich | Fassade | Mineralwolldämmung | KMF | Einstufung als K1B-Stoff aufgrund des wahrscheinlichen Einbauzeitpunktes vor 2000 | |

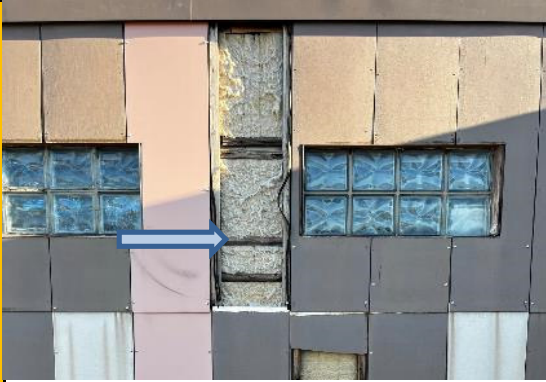
| Probe Nr. | Bauteil | Etage | Raum | Einbausituation | Produkt | Parameter | Befund | Foto |
|---|---|---|---|---|---|---|---|---|
| visuell | Rathaus I Iserlohn | Dach | Außen-bereich | Fassade | Holzkonstruktionen | Altholz | Einstufung als A IV-Holz gemäß Altholzverordnung | |

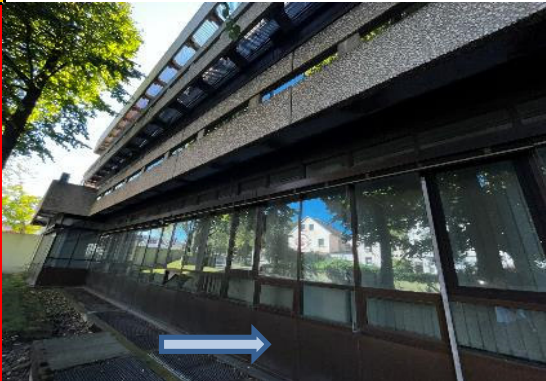
| Probe Nr. | Bauteil | Etage | Raum | Einbausituation | Produkt | Parameter | Befund | Foto |
|---|---|---|---|---|---|---|---|---|
| visuell | Rathaus I Iserlohn | Dach | Außen-bereich | Fassade | Mineralwolldämmung | KMF | Einstufung als K1B-Stoff aufgrund des wahrscheinlichen Einbauzeitpunktes vor 2000 | |

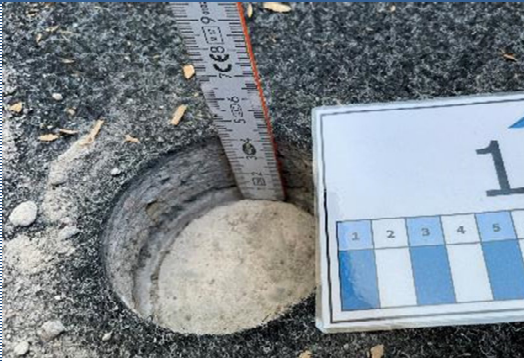
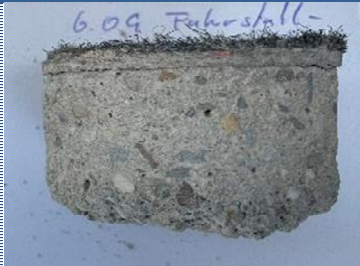
| Probe Nr. | Bau-teil | Etage | Raum | Aufbau | Entnommene Proben | Foto | Foto |
|---|---|---|---|---|---|---|---|
| 19-103-BKB01 | Rathaus I<br>Iserlohn | OG6 | 11 Flur | 1) Nadelfilz +<br>Ausgleichsmasse – 0,5 cm<br>2) Estrich – 4 cm<br>3) Beton | 19-103-MaP91 | | 1 |

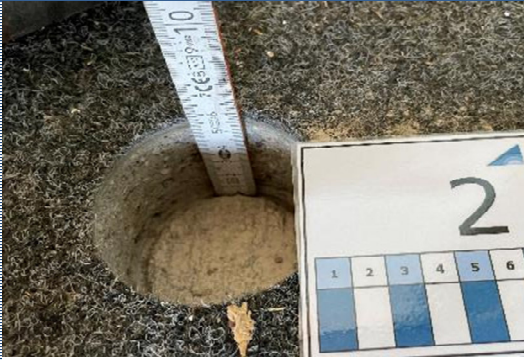
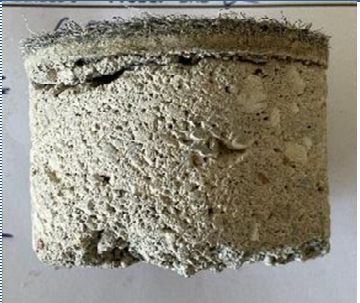
| Probe Nr. | Bau-teil | Etage | Raum | Aufbau | Entnommene Proben | Foto | Foto |
|---|---|---|---|---|---|---|---|
| 19-103-BKB02 | Rathaus I<br>Iserlohn | OG6 | 14 Büro | 1) Nadelfilz +<br>Ausgleichsmasse – 0,5 cm<br>2) Estrich – 4 cm<br>3) Beton | 19-103-MaP92 | | |

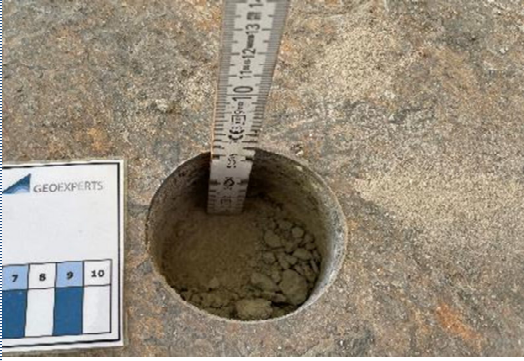
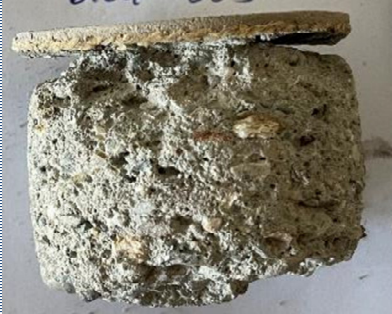
| Probe Nr. | Bau-teil | Etage | Raum | Aufbau | Entnommene Proben | Foto | Foto |
|---|---|---|---|---|---|---|---|
| 19-103-BKB03 | Rathaus I<br>Iserlohn | OG6 | 18 Büro | 1) Linoleum +<br>Ausgleichsmasse – 0,5 cm<br>2) Estrich – 4 cm<br>3) Beton | 19-103-MaP93 | | |

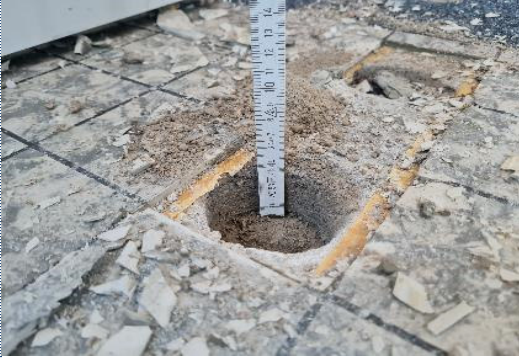
| Probe Nr. | Bau-teil | Etage | Raum | Aufbau | Entnommene Proben | Foto | Foto |
|---|---|---|---|---|---|---|---|
| 19-103-BKB04 | Rathaus I<br>Iserlohn | OG5 | 4 WC-H | 1) Fliesen + Kleber - 1 cm<br>2) Estrich - 4 cm<br>3) Beton | | | #NV |

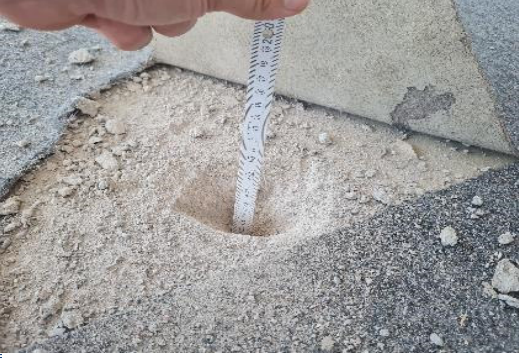
| Probe Nr. | Bau-teil | Etage | Raum | Aufbau | Entnommene Proben | Foto | Foto |
|---|---|---|---|---|---|---|---|
| 19-103-BKB05 | Rathaus I<br>Iserlohn | OG5 | 16 Büro | 1) Nadelfilz +<br>Ausgleichsmasse - 0,5 cm<br>2) Estrich - 4 cm<br>3) Beton | | | #NV |

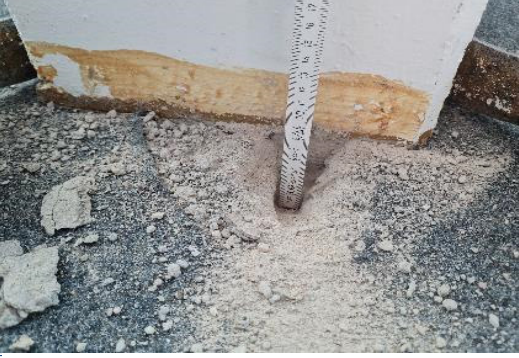
| Probe Nr. | Bau-teil | Etage | Raum | Aufbau | Entnommene Proben | Foto | Foto |
|---|---|---|---|---|---|---|---|
| 19-103-BKB06 | Rathaus I<br>Iserlohn | OG5 | 15 Büro | 1) Nadelfilz +<br>Ausgleichsmasse - 0,5 cm<br>2) Estrich - 4 cm<br>3) Beton | 19-103-MaP94 | | #NV |

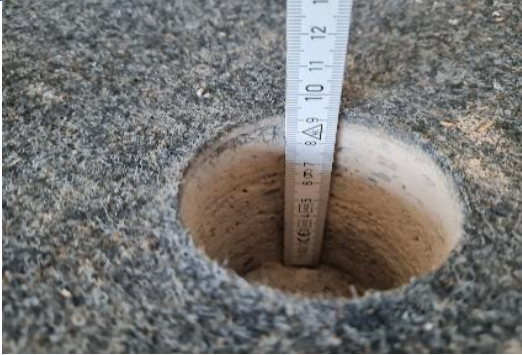
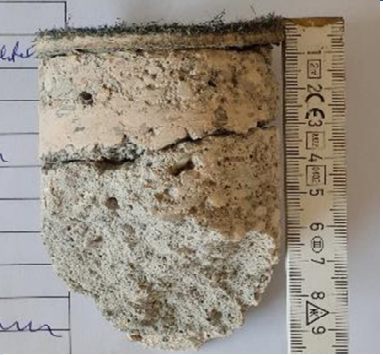
| Probe Nr. | Bau-teil | Etage | Raum | Aufbau | Entnommene Proben | Foto | Foto |
|---|---|---|---|---|---|---|---|
| 19-103-BKB07 | Rathaus I Iserlohn | OG4 | 20 Büro | 1) Nadelfilz + Ausgleichsmasse - 0,5 cm<br>2) Estrich - 9 cm<br>3) Beton | 19-103-MaP95 | | |

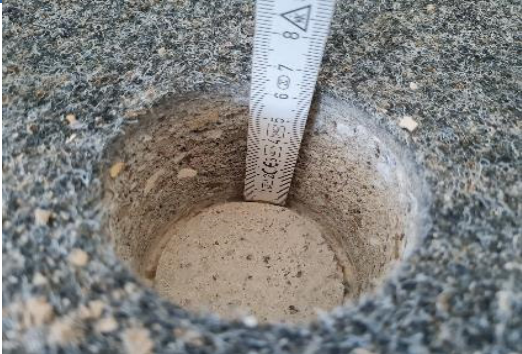
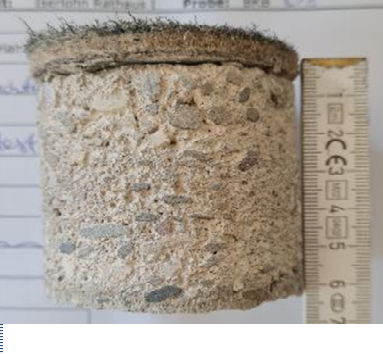
| Probe Nr. | Bau-teil | Etage | Raum | Aufbau | Entnommene Proben | Foto | Foto |
|---|---|---|---|---|---|---|---|
| 19-103-BKB08 | Rathaus I Iserlohn | OG4 | 27 Büro | 1) Nadelfilz + Ausgleichsmasse - 0,5 cm<br>2) Estrich - 9 cm<br>3) Beton | | | |

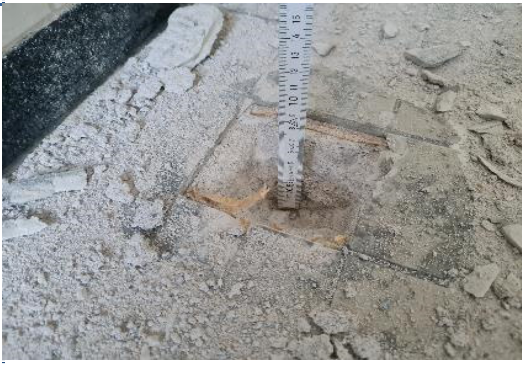
| Probe Nr. | Bau-teil | Etage | Raum | Aufbau | Entnommene Proben | Foto | Foto |
|---|---|---|---|---|---|---|---|
| 19-103-BKB09 | Rathaus I Iserlohn | OG4 | 13 Wasch. | 1) Estrich - 9,5 cm | | | #NV |

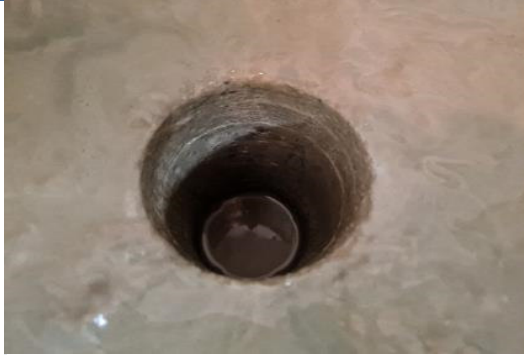
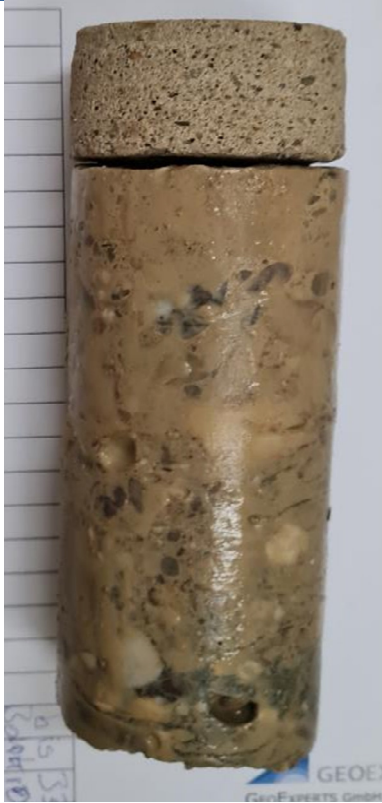
| Probe Nr. | Bau-teil | Etage | Raum | Aufbau | Entnommene Proben | Foto | Foto |
|---|---|---|---|---|---|---|---|
| 19-103-BKB10 | Rathaus I<br>Iserlohn | UG3 | 30<br>Arbeitsraum | 1) Estrich - 3 cm<br>2) Bodenplatte | | | |

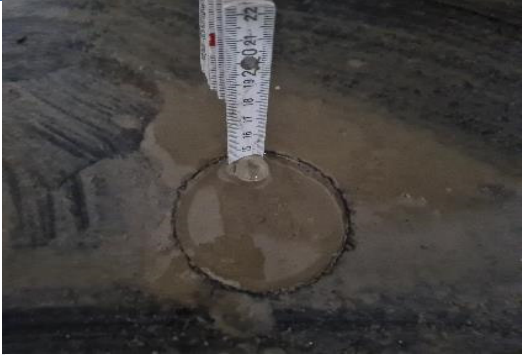
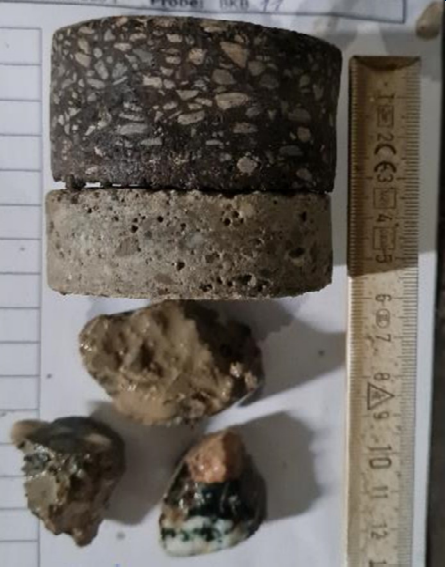
| Probe Nr. | Bau-teil | Etage | Raum | Aufbau | Entnommene Proben | Foto | Foto |
|---|---|---|---|---|---|---|---|
| 19-103-BKB11 | Rathaus I<br>Iserlohn | UG3 | 49 Parkdeck | 1) Gussasphalt – 3,5 cm<br>2) Estrich<br>2) Bodenplatte – 15 cm | 19-103-MaP96 | | |

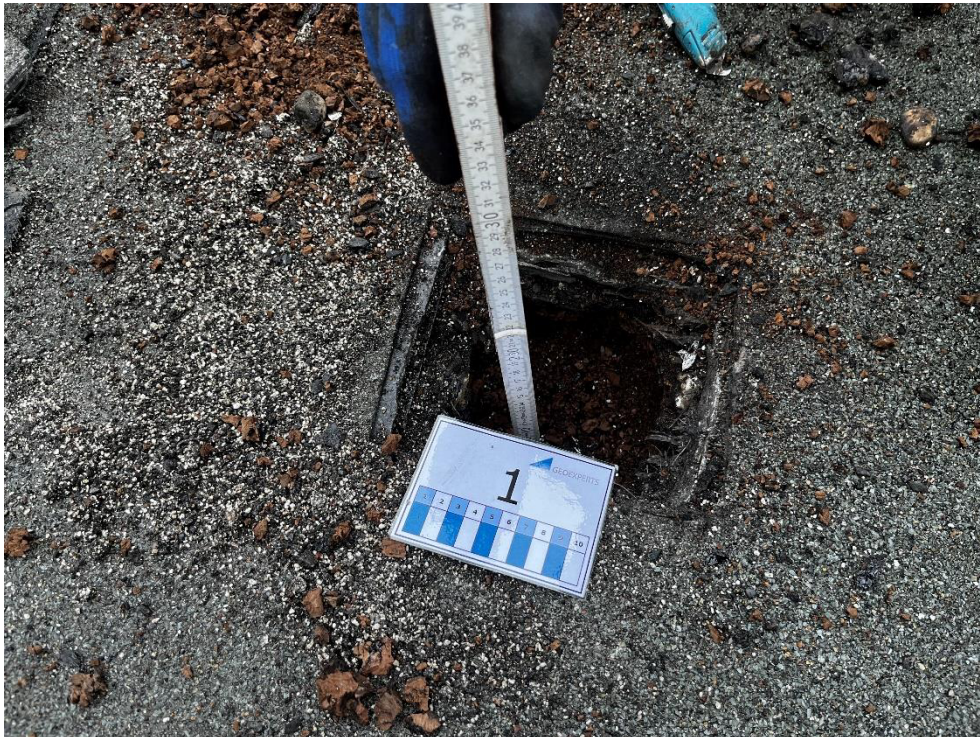
Aufbau DA01: 1\ Dachbahn (4 cm), 2\ Kork (5 cm), 3\ Dampfsperre.

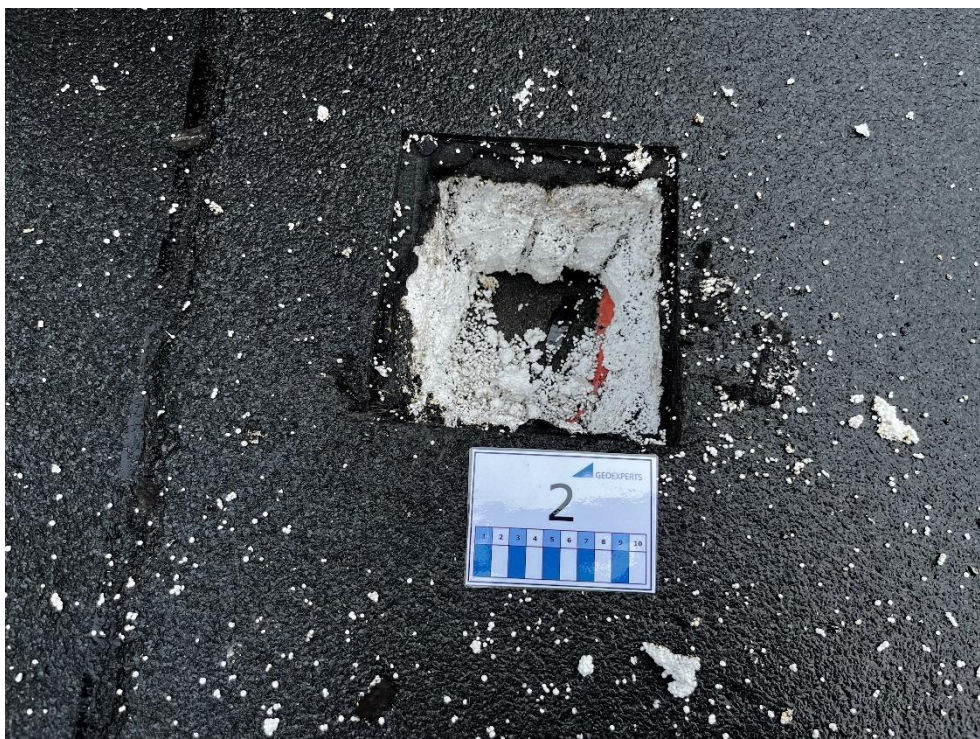
Aufbau DA02: 1\ Dachbahn (2 cm), 2\ expandiertes Polystyrol (8 cm), 3\ Dampfsperre.

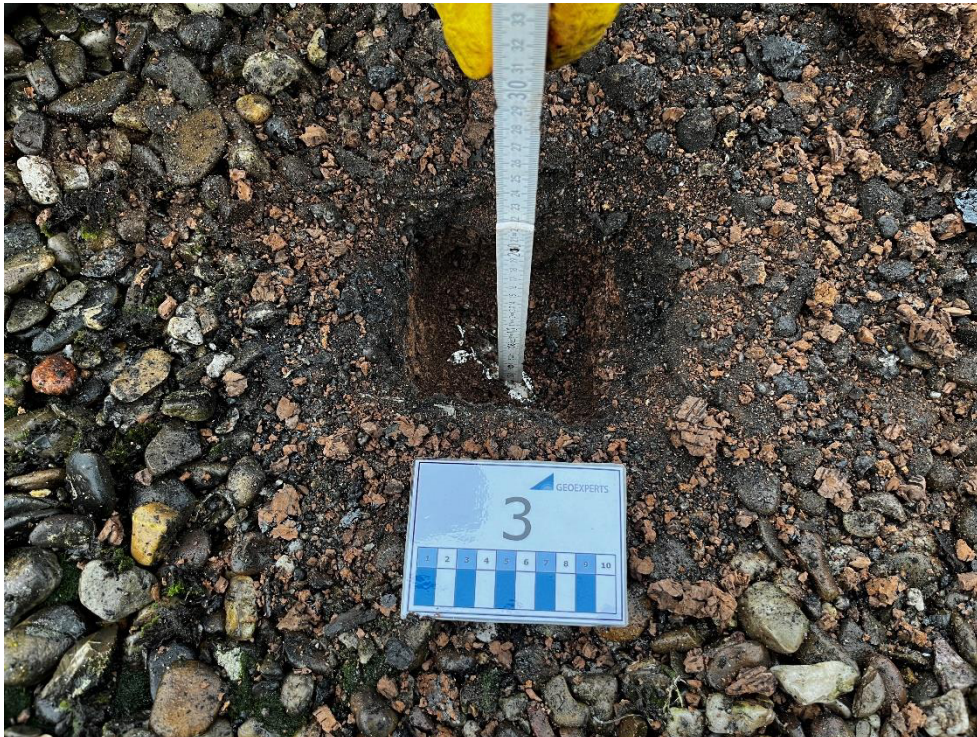
Aufbau DA03: 1\ Dachbahn mit Bekiesung (6 cm), 2\ Kork (5 cm), 3\ Dampfsperre
