# Schillerplatz Iserlohn Rückbau "Rathaus I Iserlohn"

## Schadstoffuntersuchung

Auftraggeber:  
Stadt Iserlohn  
Kommunales Immobilien-Management  
Werner-Jacobi-Platz 12

Projekt-Nr. 2019-103

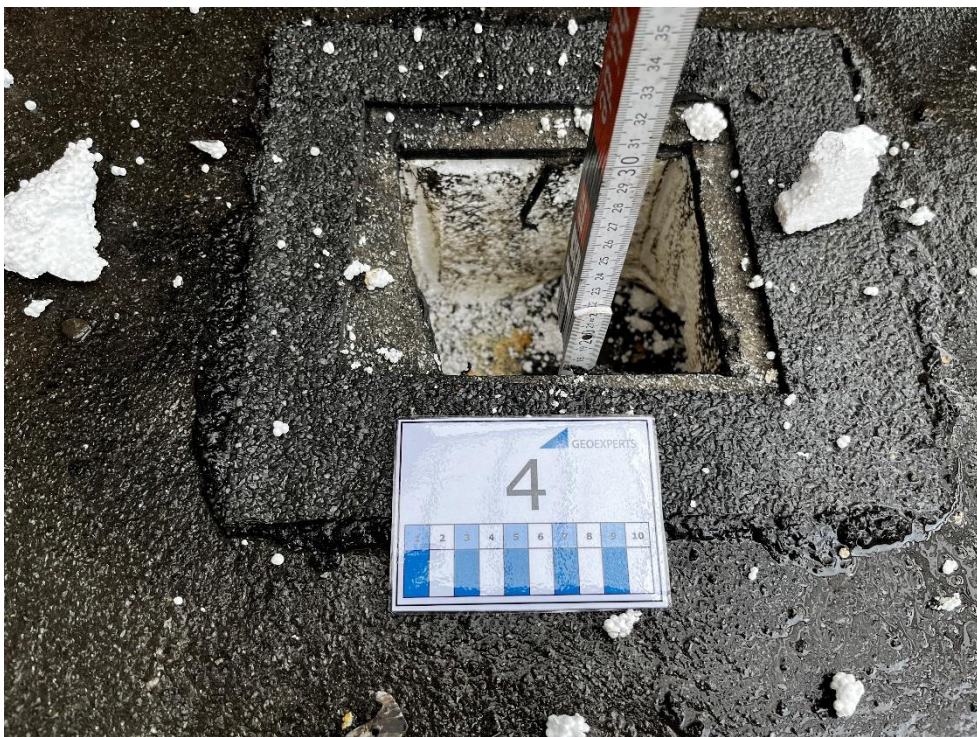
Aufbau DA04: 1\ Dachbahn (2 cm), 2\ expandiertes Polystyrol (8 cm), 3\ Dampfsperre

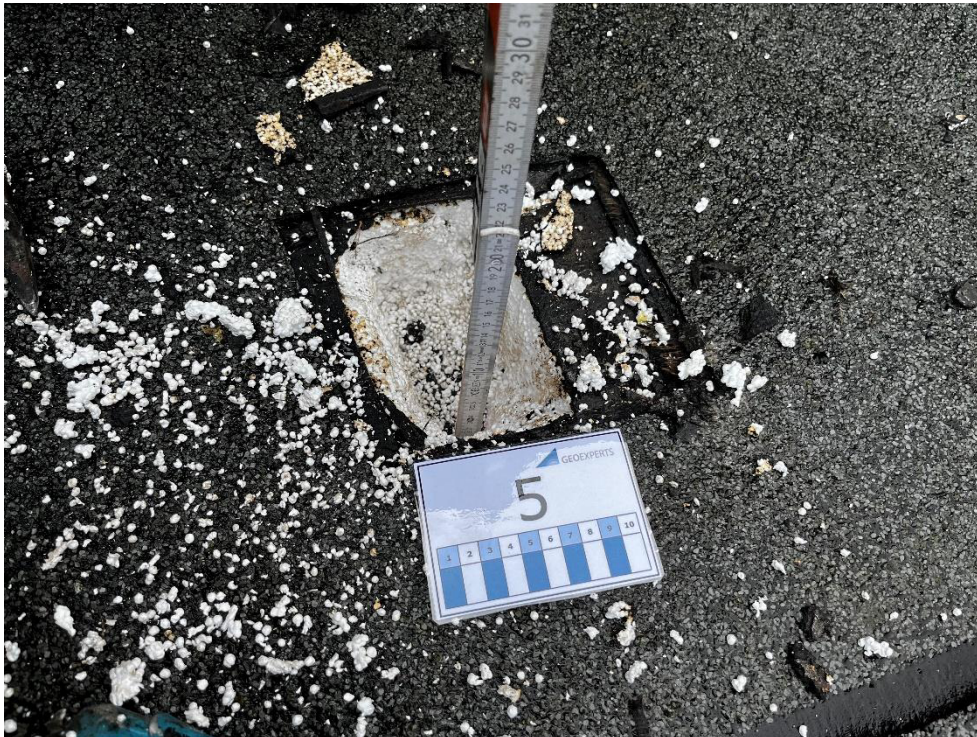
Aufbau DA05: 1\ Dachbahn (2 cm), 2\ expandiertes Polystyrol (8 cm), 3\ Dampfsperre

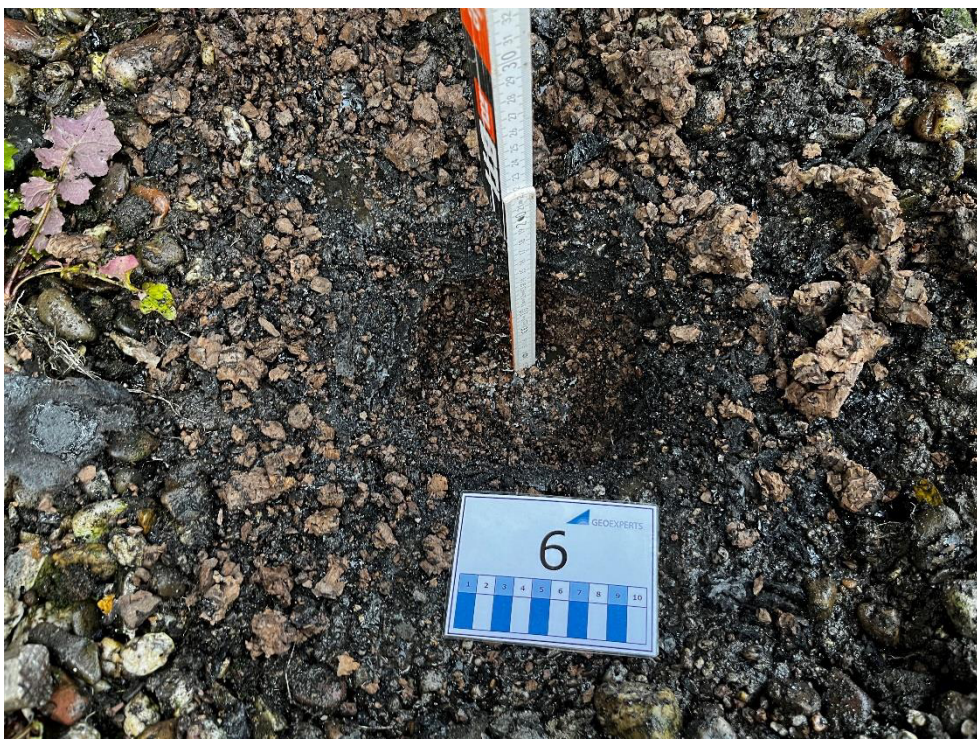
Aufbau DA06: 1\ Dachbahn mit Bekiesung (6 cm), 2\ Kork (5 cm), 3\ Dampfsperre

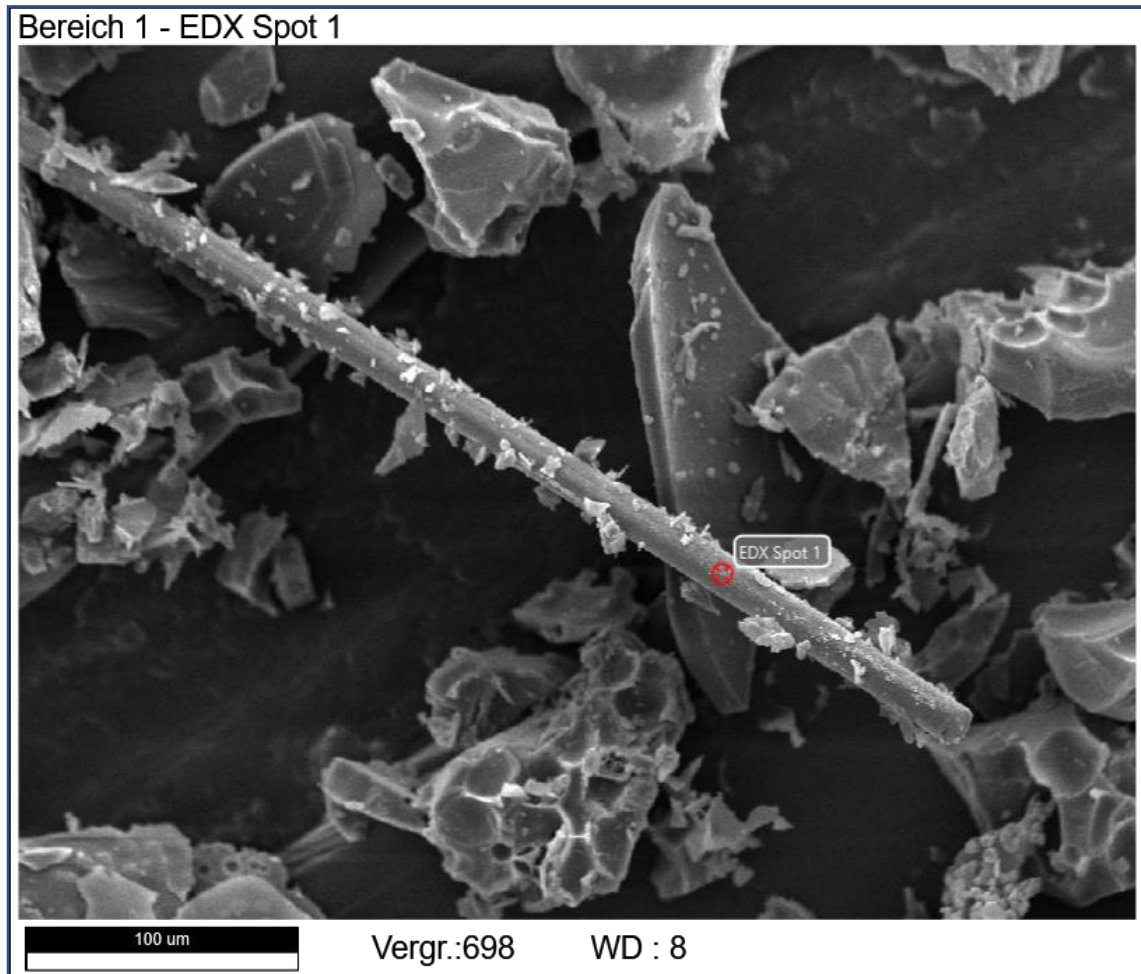
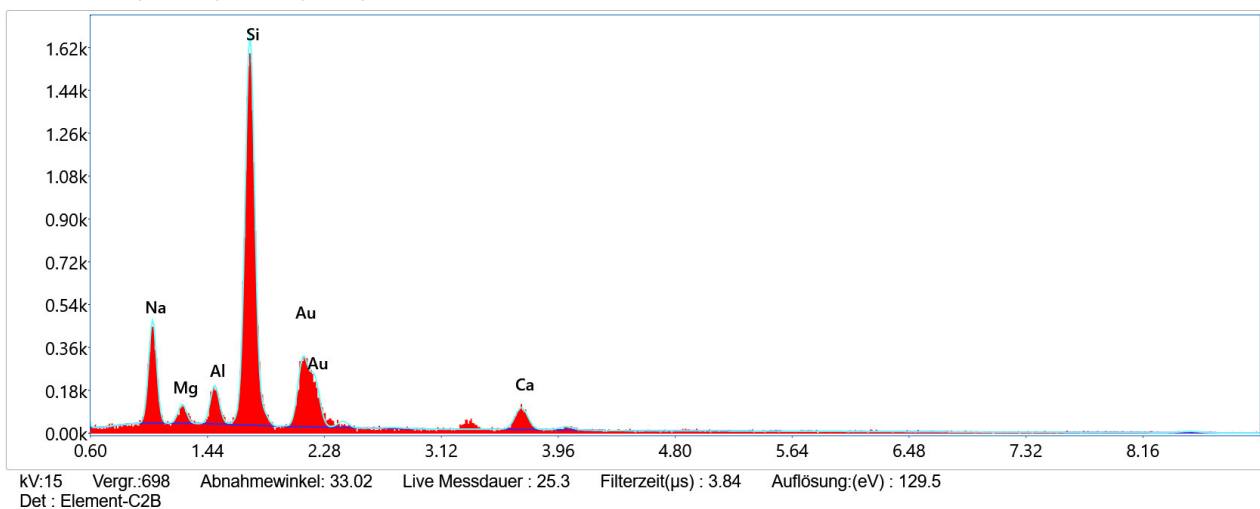
1390 - 2019-103 | MaP105 | Bereich 1 | EDX Spot 1

13 EDX-Spektren 41%
