# Schillerplatz Iserlohn Rückbau "Rathaus I Iserlohn"

## Rückbau- und Entsorgungskonzept

Dortmund, 6. Februar 2024

Projekt-Nr. 2019-103

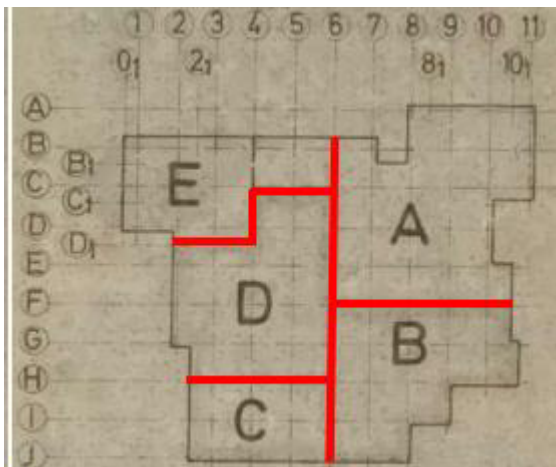
Abbildung 3: Übersicht der Gebäudefugen, Abbildung aus /3/

Das Gebäude ist mit einer Pfosten-Riegel-Fassade und mit großen Waschbeton Brüstungselementen verkleidet. Der Ratssaal ist vollständig mit Waschbeton verkleidet. Das Rathaus verfügt über mehrere Gebäudefugen (vgl. Abbildung 3).

Die Abbruchfolge der Gebäudeteile ist dabei wie folgt geplant: Gebäudeteil B, C, D, E, A (vgl. Abbildung 3). Das Abbruchmaterial ist auf die geschaffenen Freifläche zu legen und aufzubereiten.
