## GUTACHTERLICHE BEWERTUNG

### DER BAUWERKSSCHÄDEN INFOLGE DES HOCHWASSEREREIGNISSES 2021

Stützbauwerke 2571.055.010 und 2571.055.228 in Eschweiler

Projekt: G22-080

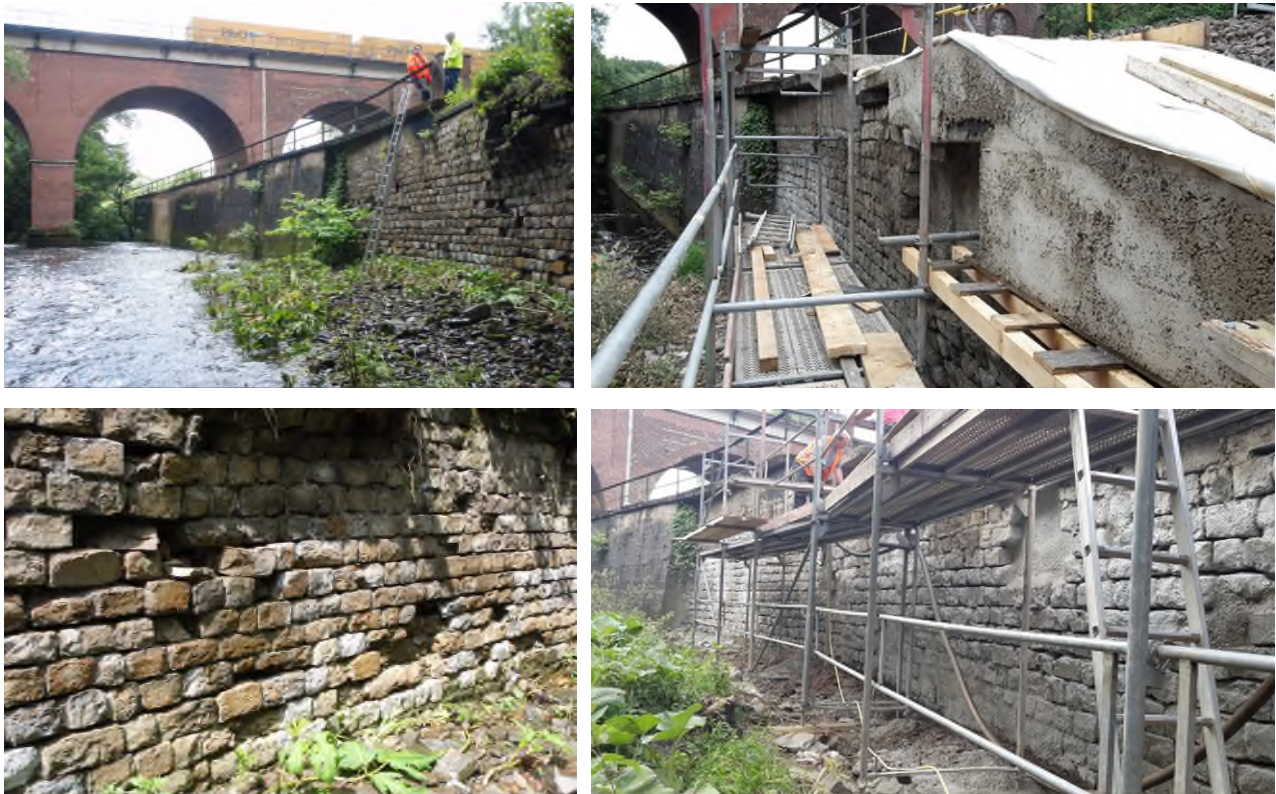
Abbildung 9 links: Bildausschnitte aus U [10], rechts zugehörige Bilder aus U [19]

Gemäß den vor dem Hochwasserereignis durchgeführten Bauwerksprüfung im Jahre 2016 U [10] waren die Abdeckplatten bzw. die Kappe an mehreren Stellen gebrochen, lose bzw. mehrfach gerissen. Die Mauerwerksfugen waren großflächig ausgebrochen. Am nordwestlichen Ende der Wand war das Mauerwerk stellenweise schadhaft und eingefallen.

Hierbei wurde eine teilweise Spritzverfugung, das Verschließen von sehr großen Ausbrüchen mit Spritzbeton sowie die Herstellung einer neuen Kappe mit Geländer durchgeführt. In Abbildung 9 sind Fotos aus der Hauptprüfung im Jahre 2016 U [10] Fotos von der Bauausführung zur Behebung der Schäden gegenübergestellt.

Dieser Bereich wurde im Zuge der Sanierung der Kappe und des Geländers im Jahre 2018 instandgesetzt.

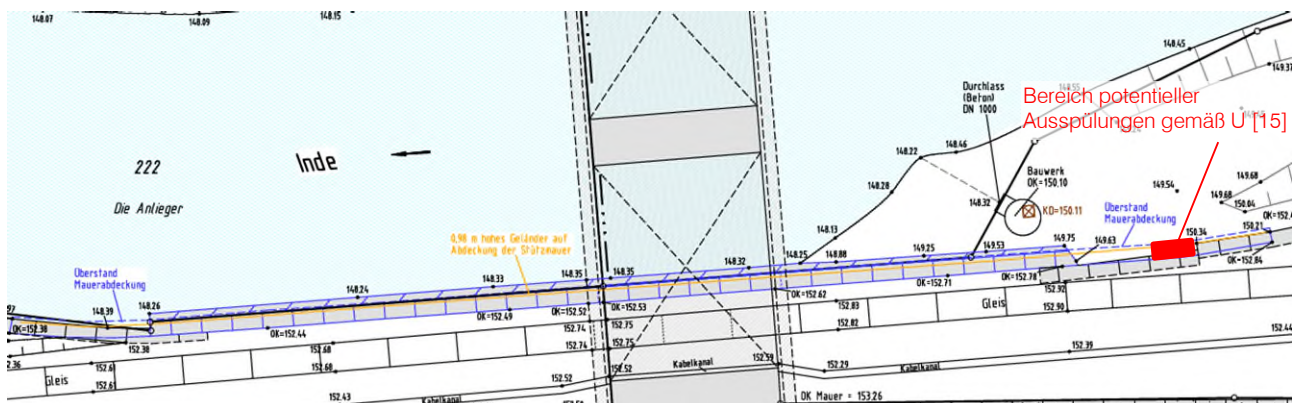
Abbildung 20 Auszug aus U [16] im Bereich der DB-Brücke und Kennzeichnung des Bereichs potentieller Ausspülung gemäß U [15]

Der Vergleich der Bauwerksfotos vor und nach dem Ereignis sowie der Vergleich mit dem amtlichen Lageplan lässt nicht endgültig festlegen, ob maßgebliche, die Standsicherheit beeinflussende Erdumlagerungen vor der Wand stattgefunden haben. Insbesondere im Bereich der Querschnittsverengung unterhalb der DB-Brücke kann ein Materialaustrag stattgefunden haben. In Abbildung 20 ist ein Auszug aus U [16] im Bereich dieser Querschnittsverengung dargestellt. Auf der Gewässerseite der Stützwand ist stromaufwärts der DB-Brücke der Uferbereich eindeutig dargestellt und mit Höhenkoten versehen. Dieser Bereich ist augenscheinlich zunächst nicht von größeren Umlagerungen betroffen und entspricht dem derzeitigen Zustand. Auf der stromabwärts gelegenen Seite der DB-Brücke ist in U [16] bis zum Ende der Stützmauer kein Uferbereich aufgetragen.

Ausspülung hinter der Stützwand (Schaden 1) beseitigt werden. Für den Bereich mit der potentiellen Ausspülung (vgl. Abbildung 20) wird eine objektbezogene Schadensanalyse mit Bewertung des Bereichs vor der Stützwand vor dem Hintergrund einer möglichen Gefährdung der Stützwand sowie Bewertung der Standsicherheit der aufgelegten Abdeckplatten empfohlen.

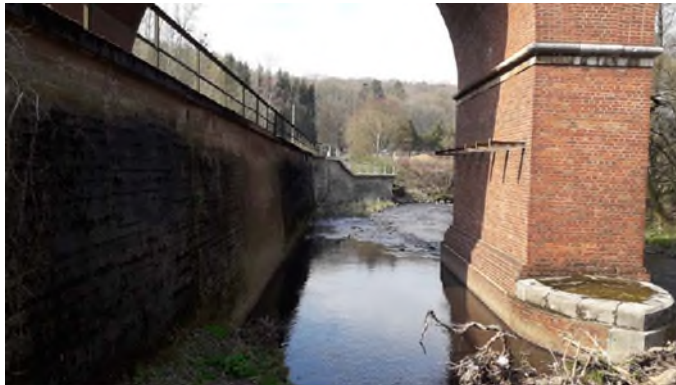
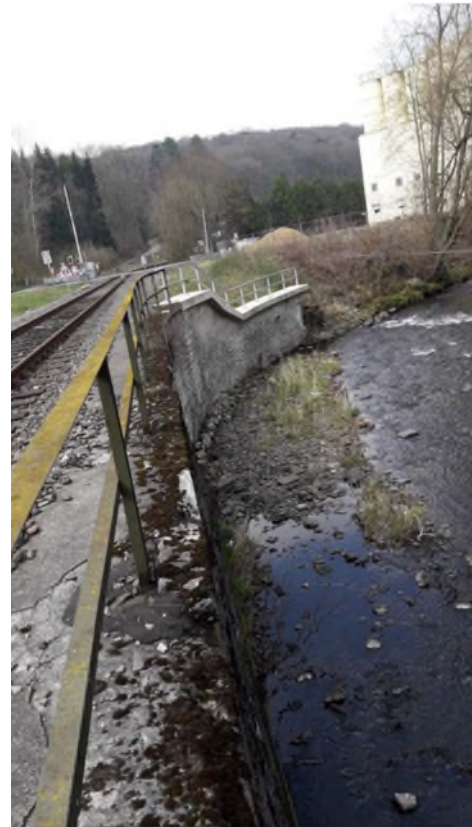
Abbildung 21 Bildauszüge aus U [12] im Bereich der DB-Brücke mit Blick in Fließrichtung der Inde

In den Bildern zur Begehung der Stützwand im Jahre 2020 U [12] (vgl. Abbildung 21) ist in diesem Bereich jedoch am Ende der Stützwand ein verlandeter Bereich zu erkennen. Gründe dafür, dass dieser Bereich nicht in U [16] eingetragen ist, können der Wasserstand der Inde oder die Unzugänglichkeit bei Aufmaßerstellung sein. Vor den Instandsetzungsmaßnahmen dieses Bereiches der Stützwand war das Ende der Stützwand stark bewachsen.

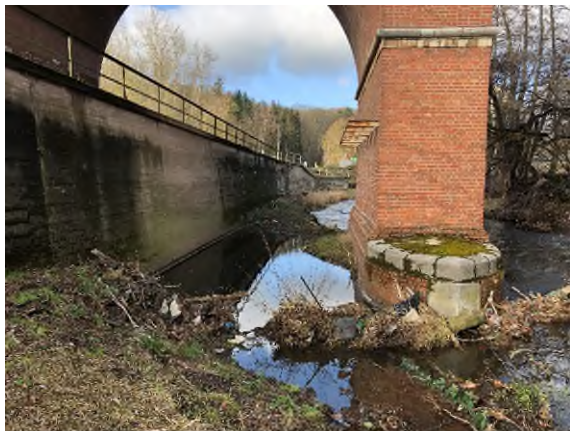
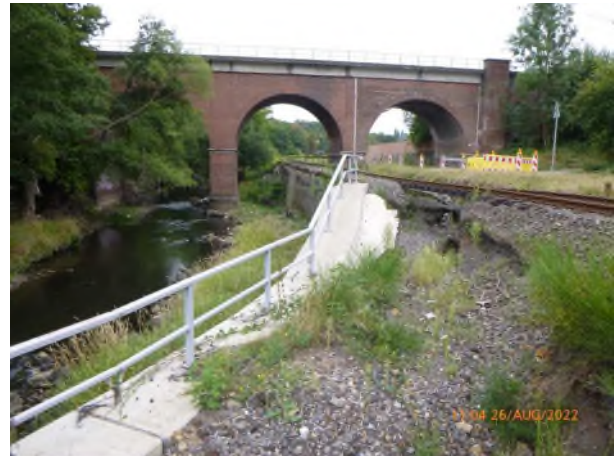
Abbildung 22 Bildauszüge aus der eigenen Video- und Fotodokumentation vom 01.02.2023 und aus U [15]

In den Bildern aus der eigenen Video- und Fotodokumentation vom 01.02.2023 und aus U [15] nach dem Hochwasserereignis ist zudem zwischen dem verlandeten Bereich am Ende der Stützwand und dem Brückenpfeiler ein begehbare Streifen vorhanden (vgl. Abbildung 22 links). Es liegt jedoch die Vermutung nahe, dass dieser Geländeverlauf zuvor schon vorhanden war. Der Vergleich von Abbildung 21 links mit Abbildung 22 links zeigt nämlich, dass auch vor dem Hochwasserereignis in diesem Bereich eine geringe Wassertiefe vorhanden war. Zieht man zudem noch in Betracht, dass der Wasserstand zum Zeitpunkt der Aufnahme von Abbildung 21 links höher war als zum Zeitpunkt der Aufnahme von Abbildung 22 links, scheint hier keine signifikante Aufspülung vorhanden zu sein.

Ob jedoch eine Ausspülung in dem Bereich direkt unterhalb der Brücke, der damals wie auch heute durchflossen wird, vorhanden ist, lässt sich nicht ermitteln. Da ein Querprofil mit Aufnahme des Sohlverlaufs vor dem Hochwasserereignis nicht vorhanden ist, würde auch ein Abgleich mit neuen Erkenntnissen aus der Vermessung hierfür nicht zielführend sein.

Ein Grund für den unterschiedlichen Wasserstand der Inde zwischen den Zeitpunkten der Aufnahmen in Abbildung 21 und Abbildung 22 kann die allgemeine Schwankung des Wasserstandes sein. Möglich ist jedoch auch eine Verbreiterung des Querprofils der Inde infolge des Hochwasserereignisses insbesondere auf der der Stützwand gegenüberliegenden Uferseite.

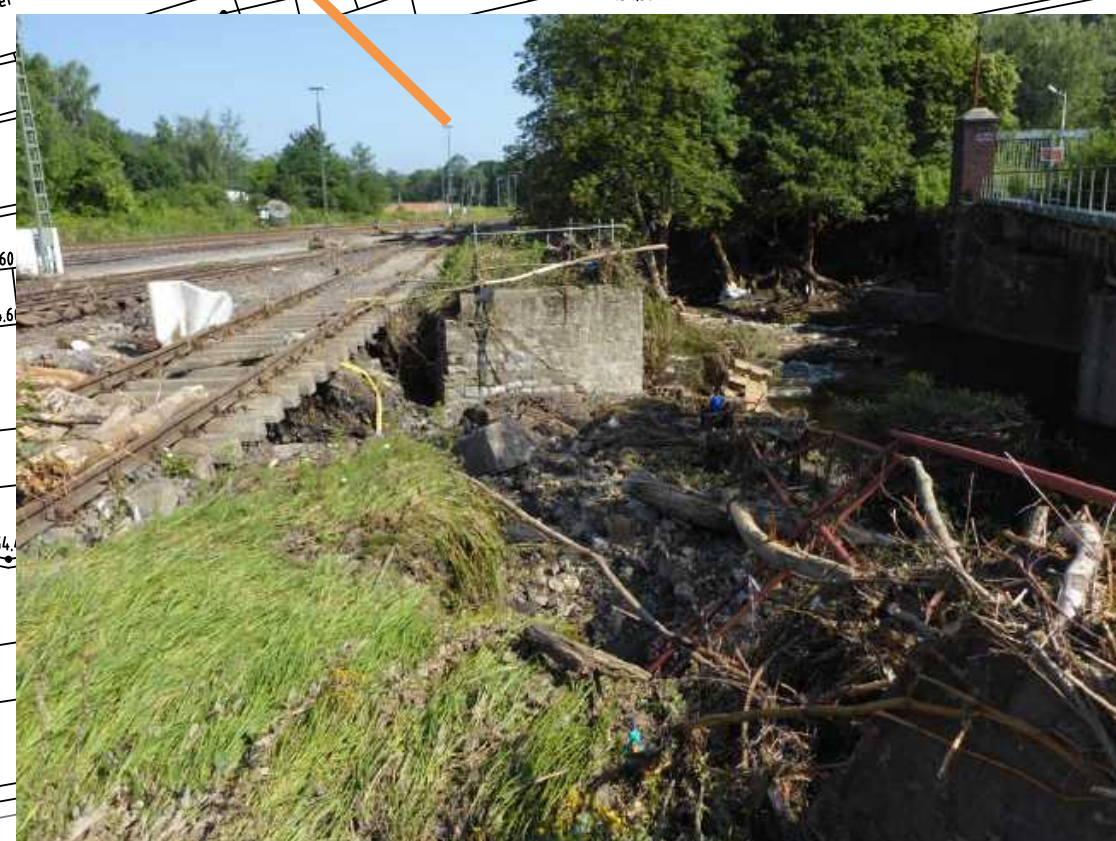
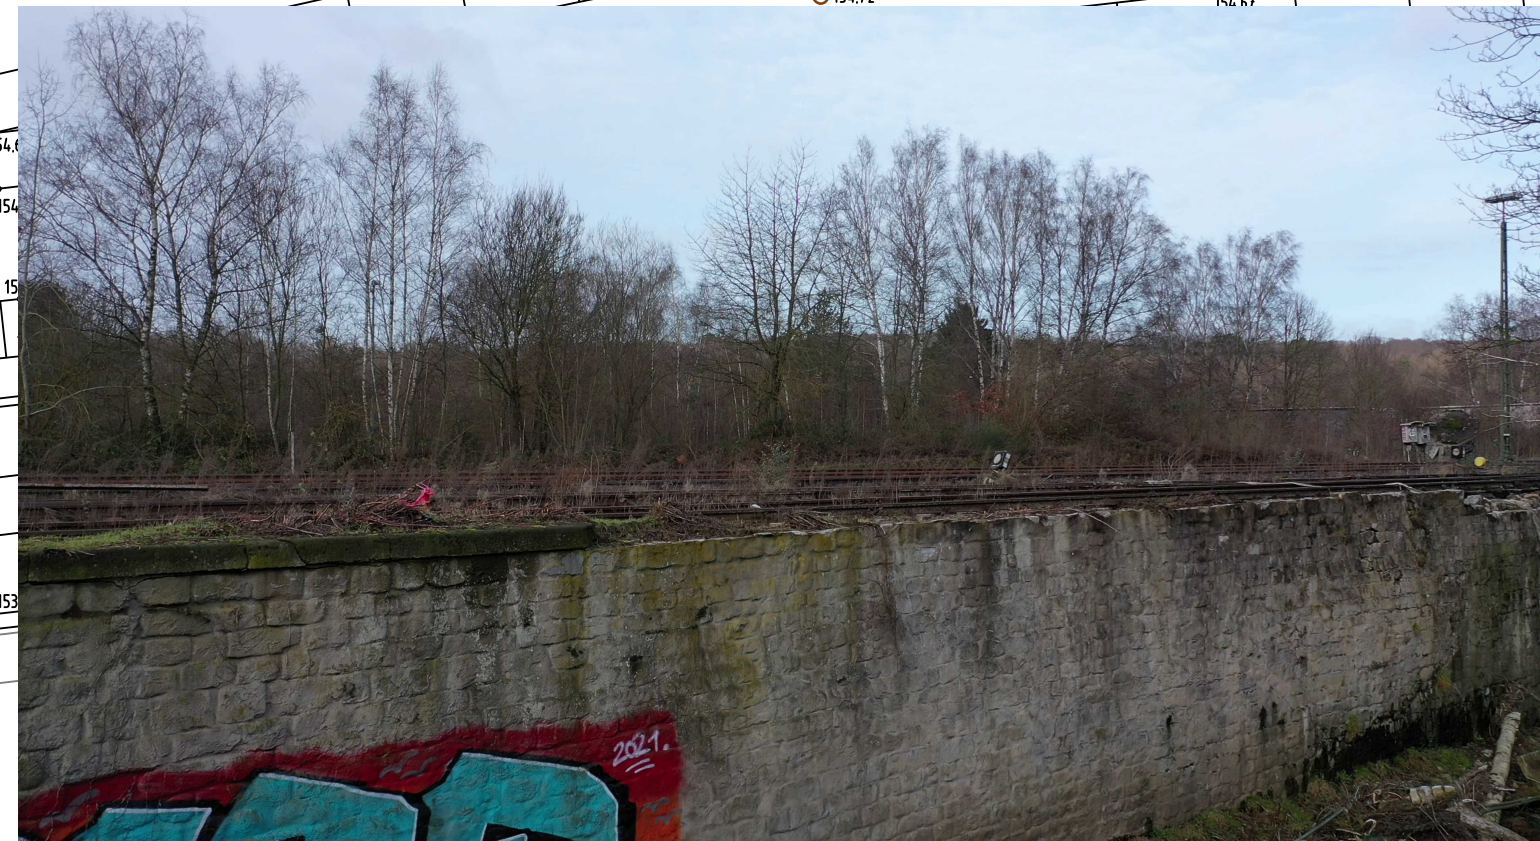
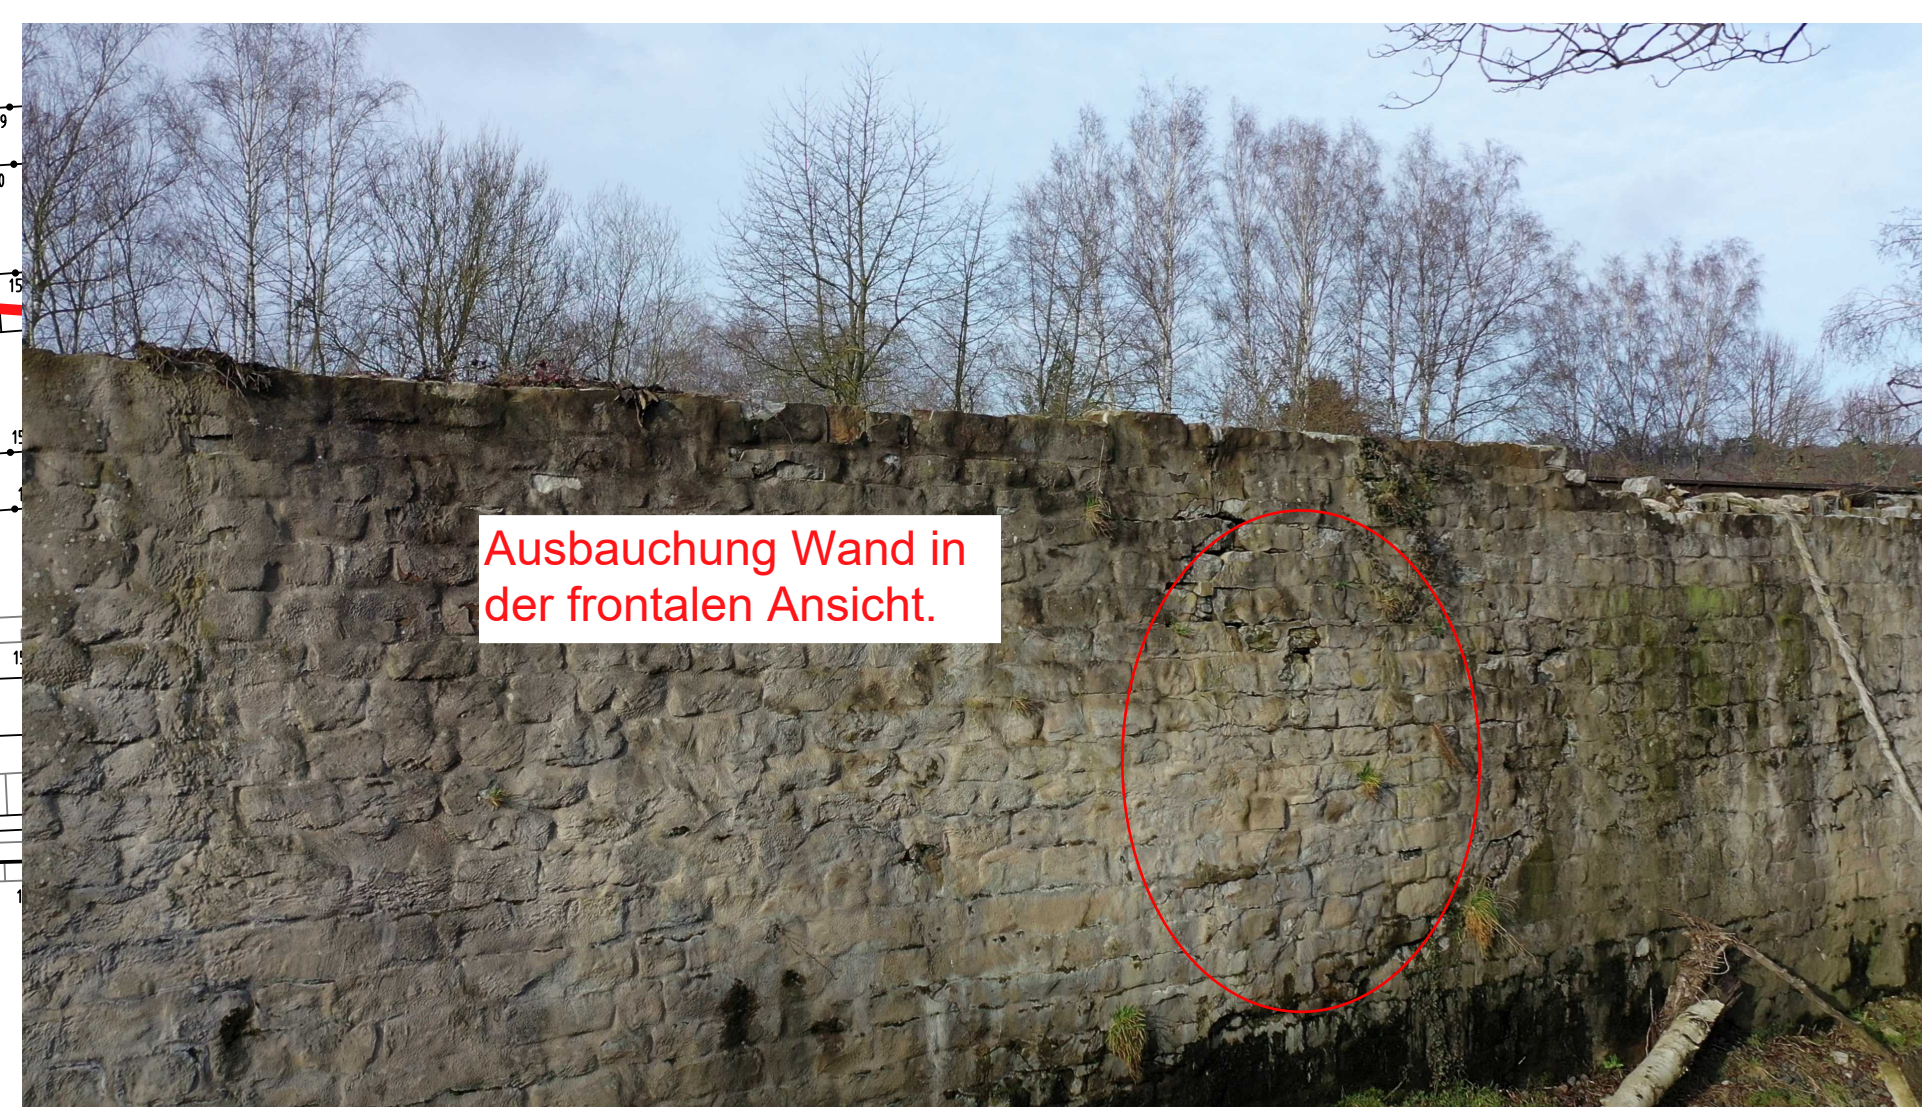
### Schaden 6:

Ausbauchung der Wand mit Rissbildung in den Fugen auf mittlerer Höhe der Wand auf einer Länge von ca. 3,0 m. Die Ausbauchung kann aus dem Rückstrom des Wassers infolge des in Schaden 5 (vgl. Kapitel 5.1.5) beschriebenen Aufstaus resultieren und scheint die Vorstufe eines ähnlichen Ausbruchs wie Schaden 3 (vgl. Kapitel 5.1.3) zu sein.

Die Rissbildung und Ausbauchung deuten zudem auf eine Umlagerung des Erdreichs hinter der Wand hin. Der Schaden ist aus diesem Grund und aufgrund der Rissbildung des Mauerwerks als relevant für die Standsicherheit einzustufen. Ein Ausbruch der Auswölbung kann nicht ausgeschlossen werden.

- Ausbauchung Wand mit Durchfeuchtung auf einer Länge von ca. 3,0m

Ausbauchung Wand in der frontalen Ansicht.
