Ihr Auftrag vom : 04.10.2022  
Unser Zeichen : AB / 2571-25  
Datum : 10.04.2025

- **EVS-Strecke 2571, Rückbau Stellwerk Stolberg Hbf Sr**  
hier: Schadstoffkataster

Abbildung 1: Lage des Stellwerks Stolberg Hbf Sr, Maßstab ca. 1 : 2.000

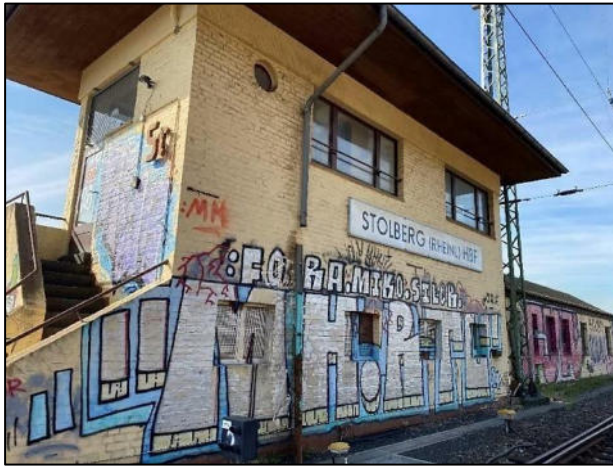
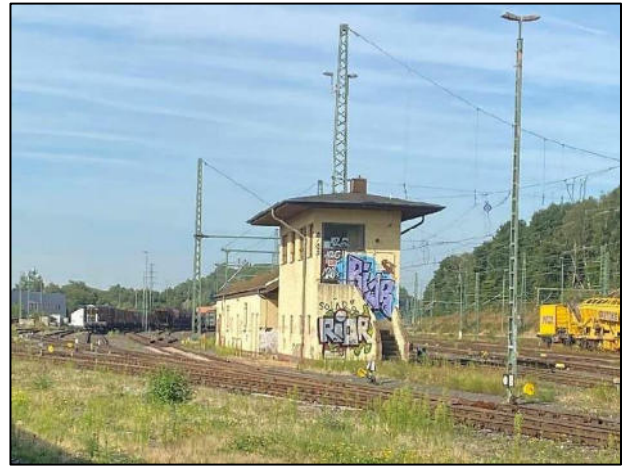
Fotos 1 und 2: Stellwerk Stolberg Hbf Sr

Das Gebäude ist über eine im Nordosten angelegte Außentreppe zu erreichen. Südwestlich befindet sich das eingeschossiges Personalgebäude und daran anschließend ein ebenfalls eingeschossiges Gebäude mit Heizölbehältern. Die Dächer der Gebäude sind als Walmdächer ausgebildet (Fotos 1 und 2).
