**Ostalb-Klinikum Aalen, Befunde Asbestuntersuchung vom 13.05.2026 in  
Bereichen der geplanten Umbaumaßnahmen EG Bauteil 6 und 7**

am 13.05.2026 wurden im Ostalb-Klinikum in Aalen im EG der Bauteile 6 und 7 im Vorfeld geplanter Umbaumaßnahmen durch das Büro Dipl.-Geogr. Michael Schreiber, Olching, Untersuchungen von asbestverdächtigen Materialien durchgeführt.

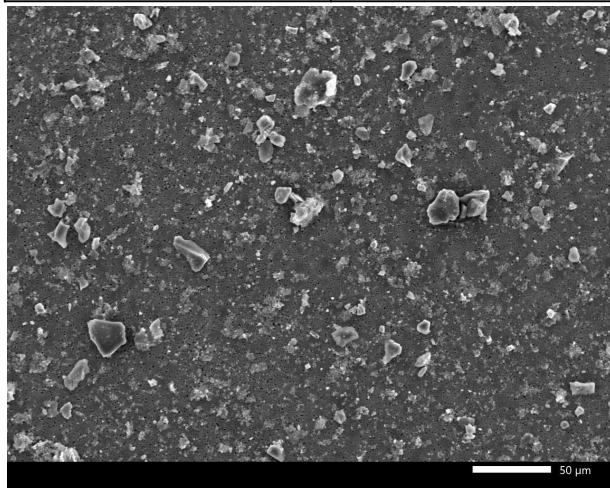
| 26907596-001 | |
|---|---|
| Angaben des Kunden: | KOA / BT7 / Fassadenputz |

| Material / Lokalität | Probe | Asbest-Befunde |
|---|---|---|
| Putz / Bauteil 7, Fassade | KOA / BT 7 / Fassadenputz | Kein Asbest nachgewiesen. |

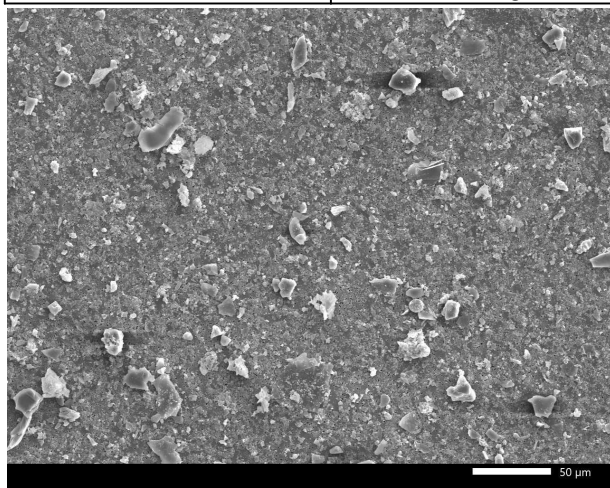
| 26907596-002 | |
|---|---|
| Angaben des Kunden: | KOA / BT7 / EG / MP WP |

| Material / Lokalität | Probe | Asbest-Befunde |
|---|---|---|
| Putz /<br>Bauteil 7, Innenwände | KOA / BT 7 EG / MP WP | Kein Asbest nachgewiesen. |
