# **Bericht zur Begutachtung von Brand- schäden am GSI Helmholtzzentrum für Schwerionenforschung in Darmstadt-Wixhausen**

**Ort:** GSI Helmholtzzentrum für Schwerionenforschung GmbH  
Planckstraße 1  
64291 Darmstadt

**Datum:** 07.02.2026

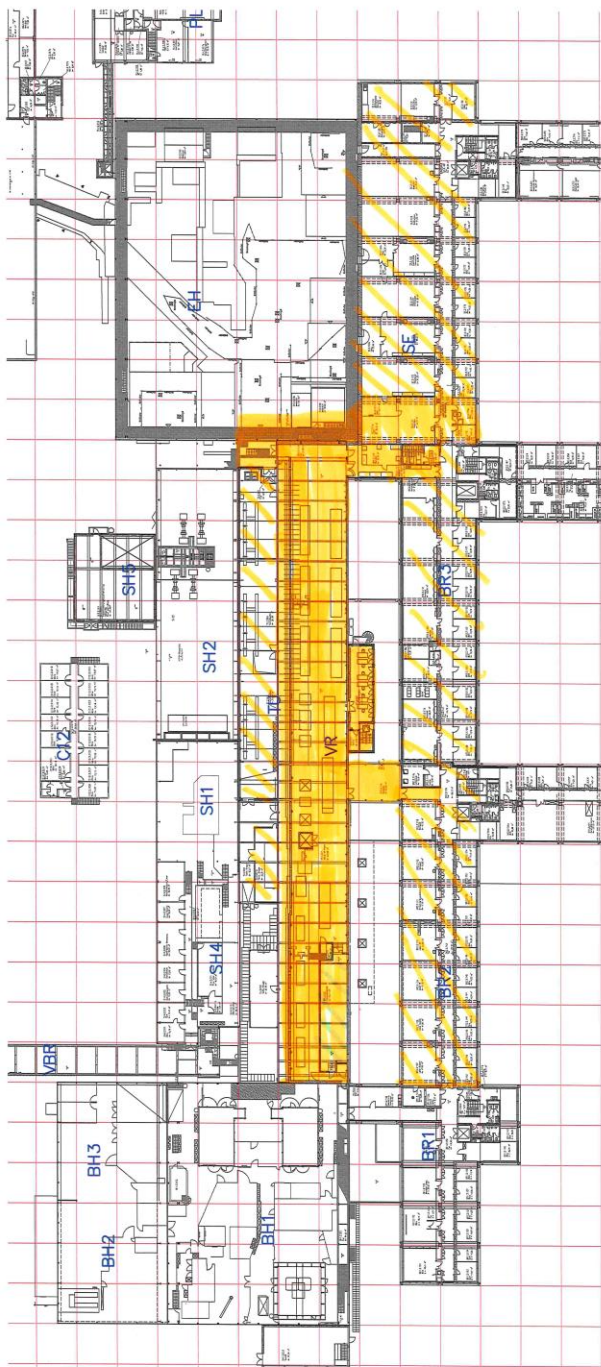
Auf der nachfolgenden groben Übersichtszeichnung ist der vom Brand betroffene Gebäudeteil in orange vollflächig markiert:
