# Statische Begutachtung

**Baustatische Bewertung zu den Brandschäden am GSI Helmholtzzentrum für  
Schwerionenforschung in Darmstadt-Wixhausen**

| <b>Proj.: 46721</b> | <b>Nr.: GSI-Baustatische Bewertung</b> | <b>Seite: 1</b> |

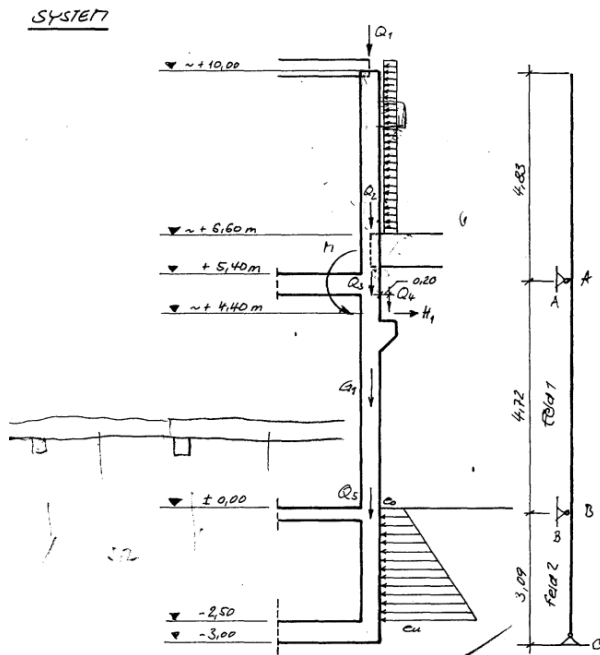
Aus dieser Systemzuordnung folgt, dass **die Stahlkonstruktion des Daches grundsätzlich ohne negative Auswirkungen auf die Aussteifung oder die Tragfähigkeit des übrigen Tragwerks zurückgebaut werden kann**, sofern der Rückbau lastfrei, abschnittsweise und kontrolliert erfolgt. Der Rückbau ist so zu organisieren, dass keine zusätzlichen Horizontal- oder Zwangskräfte in die Außenwand eingeleitet werden (z. B. durch Anprall, Verkanten oder unsachgemäße Abfangungen).

Abbildung 1-1: System der südlichen Außenwand des VR-Gebäudes; aus [U-3]

- Bestandsaufnahme der betroffenen Dachbereiche: Verformungen der Stahlträger, tatsächliche Auflagerlage sowie Zustand der Auflagerzonen (Abplatzungen/Risse/Quetschungen). Rückzubauenden Bereich genau festlegen.
- Rückbau- und Sicherungskonzept mit definierten Bauzuständen: Rückbau nur lastfrei, abschnittsweise und mit vorlaufender temporärer Abstützung dort, wo die Auflagerung nicht mehr sicher gegeben ist.
- Ausführung als kontrollierter, schneidender Rückbau, um zusätzliche Horizontal- und Zwangskräfte in die Außenwand und die Auflager zu vermeiden.

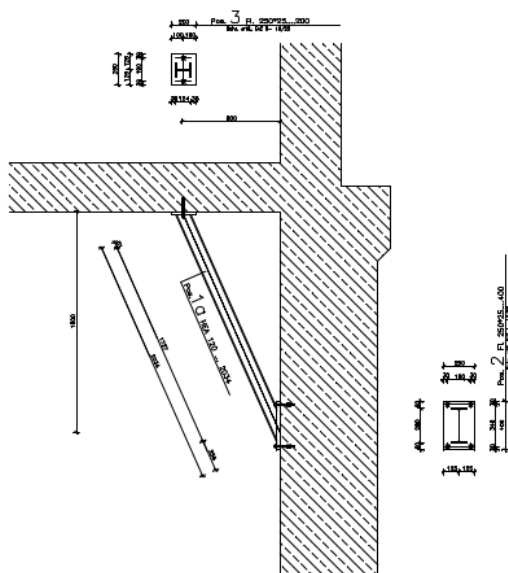
Abbildung 1-2: Beispielhafte Deckenunterstützung an der Nordseite; aus [U-4]

Das Brandereignis fand im 1. OG statt, daher auf der Oberseite der Decke. An der Decke über dem EG sind keine brandspezifischen Schäden an der nachgerüsteten Abfangkonstruktion erkennbar; diese hat durch den Brand im darüberliegenden Geschoss keine Beeinträchtigung erfahren.

An der Stahlbetondecke sind insbesondere vermutlich temperaturbedingte Trennrisse (zwangsinduzierte Risse; insbesondere in den Ecken von Durchbrüchen) zu verzeichnen; eine Beurteilung der Rissart und -tiefe ist für die Dauerhaftigkeit und die Bewertung eventueller Folgeschäden erforderlich.

Da die Abfangkonstruktion sowohl Querkräfte aufnimmt als auch die Schnittgrößen im Deckensystem reduziert, ist nicht von einer durch das Brandereignis ausgelösten Verschlechterung der Tragfähigkeit der Decke über dem EG auszugehen. Maßgebend ist jedoch die Bewertung und Instandsetzung der Risse sowie die materialtechnische Untersuchung mit Fokus auf einen Chlorideintrag zur Sicherstellung der Dauerhaftigkeit.

- Rissaufnahme und -bewertung (Lage, Breite, Verlauf; Zuordnung zu Zwang/Beanspruchung) und Festlegung des Instandsetzungsumfangs.
- Rissverpressung bzw. geeignete Rissinstandsetzung zur Sicherung der Dauerhaftigkeit.
- Materialtechnologische Untersuchungen mit Fokus auf einen Chlorideintrag als Grundlage für ggf. erforderliche Betonersatz- bzw. Schutzmaßnahmen.

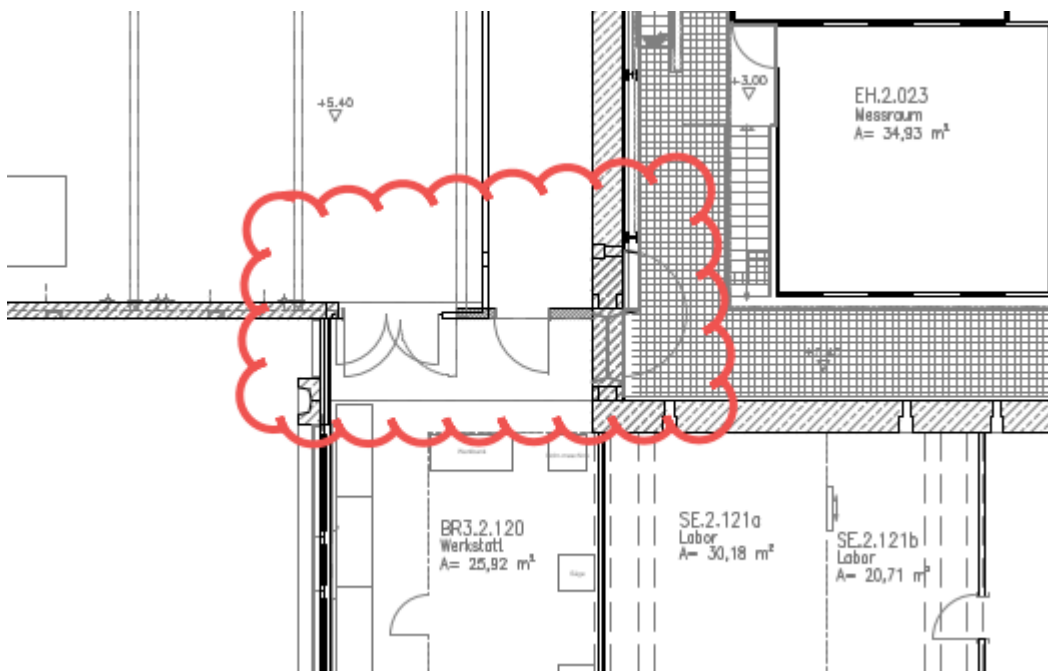
Der betrachtete Türsturz ( $l = 5,35 \text{ m}$ ) befindet sich in der 35 cm dicken südlichen Außenwand im 1. Obergeschoss. Der Sturz ist als Stahlbetonbauteil ausgebildet und überbrückt die Türöffnung.

Gemäß Bestandsstatik ist die maßgebende untere Längsbewehrung mit  $3\varnothing 18$  ( $f_{yk} = 420 \text{ N/mm}^2$ ) ausgeführt. Die rechnerische Ausnutzung der unteren Bewehrungslage liegt nach Bestandsunterlagen unter 50 %, d. h. es bestehen im Ausgangszustand relevante Tragreserven.

Abbildung 1-4: Betrachteter Türsturz; aus [U-5].

Die Abplatzungen sind als brandtypische Schädigung zu werten; maßgebend für die weitere Bewertung ist, ob die Bewehrung temperaturbedingt ihre mechanischen Eigenschaften (v. a. Streckgrenze/Duktilität) reduziert hat.

Auf Basis der Bestandsstatik (Ausnutzung < 50 %) ist der Türsturz grundsätzlich mit Tragreserven bemessen. Die aktuell sichtbare Schädigung betrifft jedoch die Betonrandzone und damit den Verbund sowie – bei entsprechend hoher Stahltemperatur – auch die Resttragfähigkeit der Bewehrung.

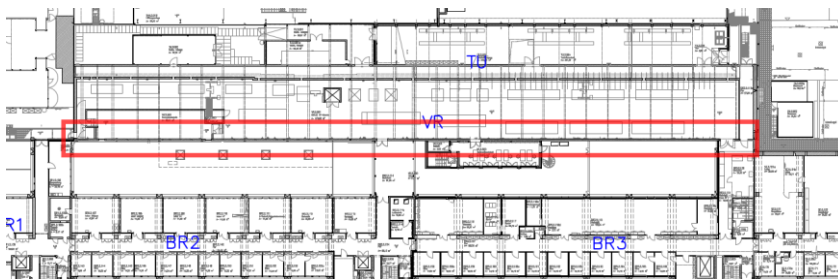
Die Außenwand in Achse N (Südwand) ist gemäß Bestandsunterlagen als Stahlbetonwand mit einer Wanddicke von  $d = 35$  cm ausgebildet. Die maßgebende Betondeckung beträgt  $c_{nom} \approx 4$  cm.

Abbildung 1-7: Betrachtete Wand auf dem Grundriss [U-5]

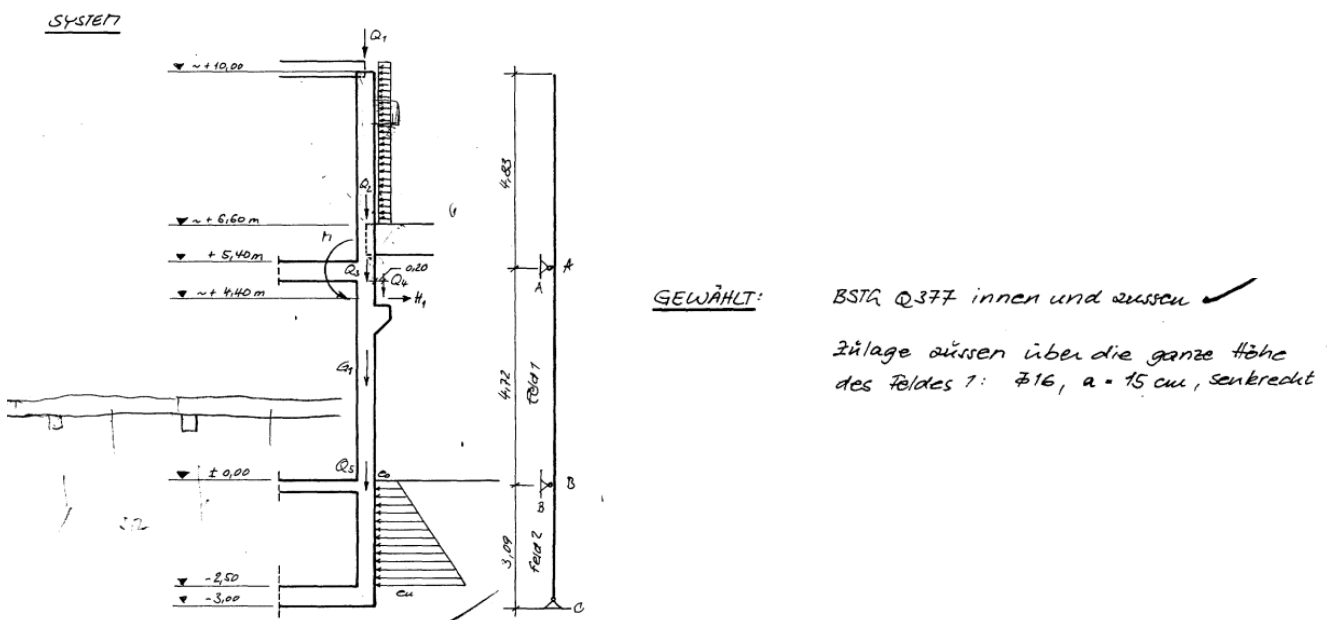
Die Bewehrung ist gemäß Bestandsstatik [U-3] beidseitig als Mattenbewehrung vom Typ Q377 ( $a_{s,vorh,i+a} = 3,77$  cm<sup>2</sup>/m) ausgeführt. Zusätzlich ist im Bereich des 1. Feldes an der Außenseite eine zusätzliche senkrechte Außenbewehrung zur Aufnahme der Einspannbeanspruchungen (insbesondere aus der Decke über dem EG) sowie der Windbeanspruchung des Kragarms vorgesehen und eingebaut ( $\varnothing 16/15$  cm;  $a_{s,vorh,a} = 13,41 + 3,77 = 17,18$  cm<sup>2</sup>/m). Im Bereich des Lagerpunkts A wurde diese Außenbewehrung gemäß Bestandsangaben durch weitere Zulagebewehrung verstärkt.

Abbildung 1-8: System der Außenwand (links) und gewählte Bewehrung (rechts); aus [U-3]

Die stärksten festgestellten Schädigungen konzentrieren sich im Bereich der Oberkante der Außenwand. Dort sind insbesondere Rissbildungen und Abplatzungen bzw. Oberflächenschäden erkennbar.

Als wahrscheinliche Schadensursache wird ein thermisch induzierter Zwang aus dem Dach über dem 1. OG bzw. aus den Dachträgern angenommen: Durch die thermische Dehnung der Dachträger kann es zu einer horizontalen Zwängung in Richtung Außenwand gekommen sein. Für derartige, im Brandfall erhöhte horizontale Zwangsbeanspruchungen von innen ist die Wand im Regelfall nicht bemessen.

Aus statischer Sicht ist der beschädigte Bereich an der Wandoberkante in der vorliegenden Systematik nicht als kritisch zu bewerten:

- Die Außenwand wurde im maßgebenden Nachweiskonzept als Zweifeldträger mit Kragarm angesetzt. Maßgebende Zugspannungen und Bewehrungsbeanspruchungen ergeben sich daher vorrangig im Bereich des Auflagers A und des 1. Feldes auf der thermisch nicht beanspruchten äußeren Seite. In diesen Bereichen sind keine Schäden erkennbar.
- Entsprechend sind am oberen Rand der Außenwand im Regelbetrieb keine maßgebenden Zugzonen zu erwarten; die dort vorhandene Bewehrung ist überwiegend konstruktiv bzw. dient der Rissverteilung.

Unter den vorliegenden Annahmen ist daher davon auszugehen, dass die globale Tragfähigkeit der Wand durch die beobachteten Schäden an der Oberkante nicht wesentlich reduziert ist. Gleichwohl ist für eine belastbare Beurteilung zu verifizieren, ob lokal Hohlstellen, loser Beton, Abplatzungen bis zur Bewehrung oder bewehrungsnahe Risse vorliegen, die den Verbund, die Dauerhaftigkeit und im Einzelfall auch die lokale Tragfähigkeit beeinflussen können.

- Entfernung von losem/geschädigtem Beton bis zum tragfähigen Untergrund; freigelegte Bewehrung ist zu reinigen und auf Querschnittsverluste zu prüfen.
- Hohlstellenprüfung im geschädigten Bereich, um hohlliegende Betonbereiche zu identifizieren.
- Materialtechnologische Untersuchung zur Beurteilung eines möglichen Chlorideintrags. Die Ergebnisse sind maßgebend für die Festlegung der Betonersatz- bzw. Schutzmaßnahmen.
- Reprofilierung der betroffenen Bereiche mit geeignetem Instandsetzungsmörtel.
- Rissinstandsetzung durch Verpressen (Injektion), insbesondere um die Dauerhaftigkeit zu gewährleisten und eine weitere Schädigung durch nachfolgende Umwelteinwirkungen zu vermeiden.
