## Holzschutztechnischer Untersuchungsbericht

### Friedrich-Franz-Gymnasium Parchim- Sanierung und Erweiterung Turnhalle

<b>Auftrag:</b>	Holzschutz Gutachten für die Turnhalle des Friedrich-Franz-Gymnasiums in Parchim
<b>Auftraggeber:</b>	Landkreis Ludwigslust - Parchim FD10 - Gebäudemanagement Putlitzer Straße 25 19370 Parchim
<b>Auftragsdatum:</b>	18.06.2024
<b>Bearbeitungszeitraum:</b>	30.07.- 08.09.24
<b>Umfang des Berichtes:</b>	23 Seiten

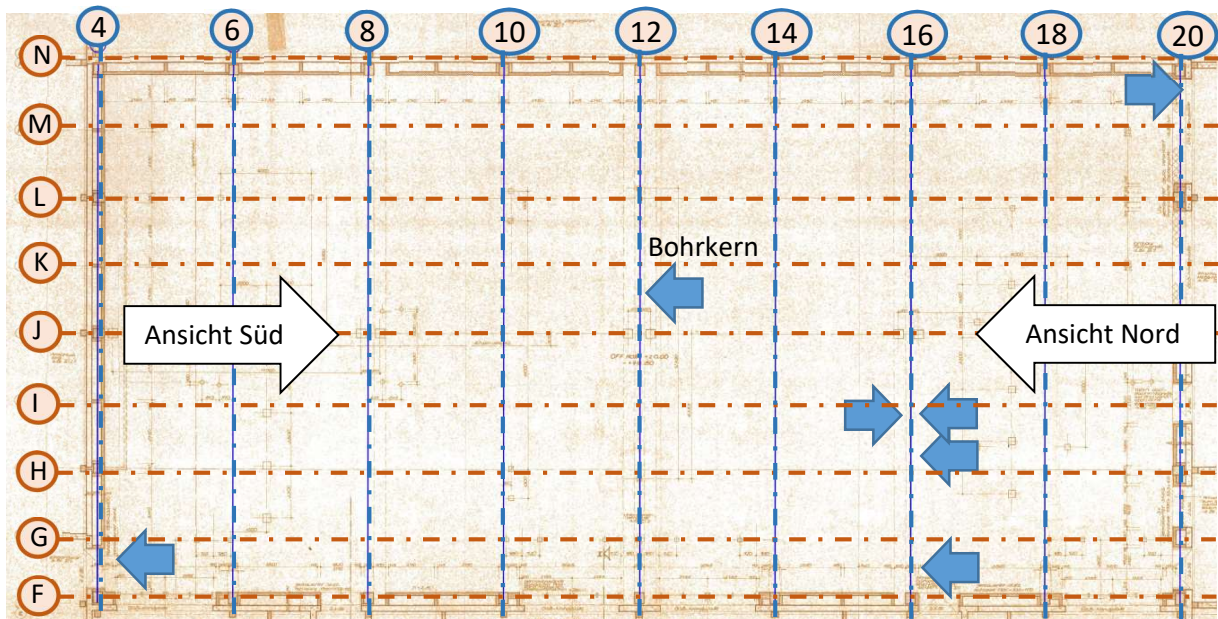
Abbildung 1 - Untersuchungsbereiche – Ehlers [1], bearbeitet Grottker

Die holzschutztechnischen Untersuchungen begrenzen sich auf zwei Bereiche an den jeweiligen Giebelbindern (4F und 20N), einem mittigen Binder zur Entnahme des Bohrkerns (12K) und einem Binder, bei dem die ausgeprägte Rissbildung in dem Gutachten der panta:ingenieure [1] aufgefallen war (16F und G-I) – vgl. Abbildung 1.

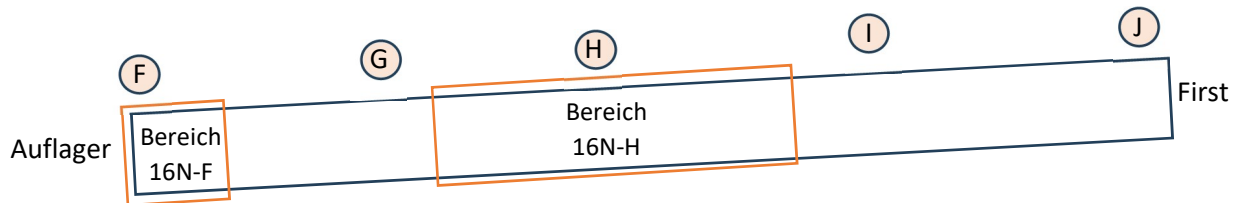
Die Untersuchungen am **Binder 16 – Ansicht Nord** wurden in 2 Bereichen durchgeführt. Der erste Bereich liegt am Auflager **Bereich F** und der zweite Bereich mittig im **Bereich H**. Hier wurde auch auf der gegenüberliegenden Seite **Ansicht Süd – Bereich H** (folgt auf Seite 10) eine Risskartierung vorgenommen.

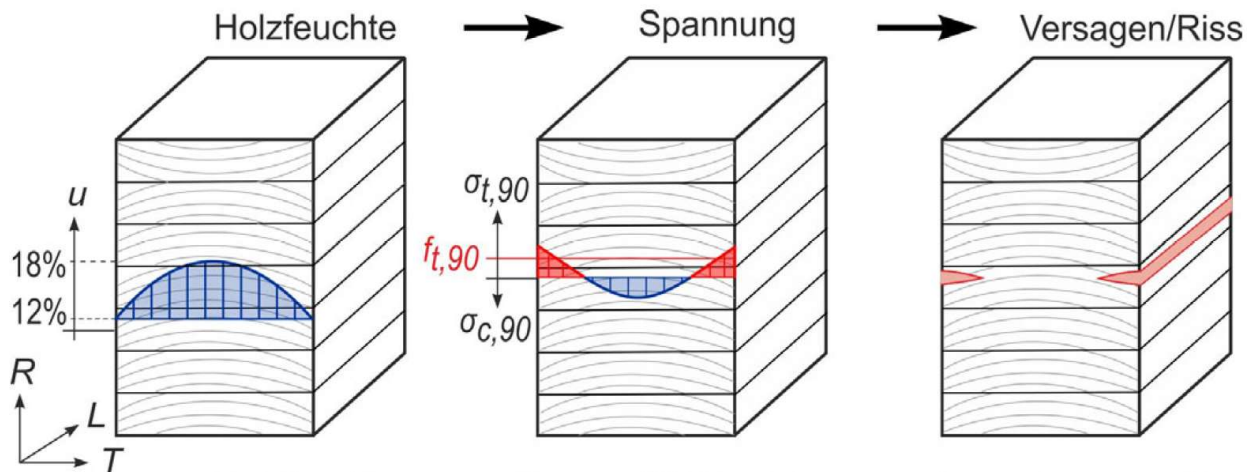
Abbildung 2 - Auftretende Spannungen im Holzquerschnitt durch das Schwinden

Das angestrebte Klima unter der Nutzung ruft eine **HF** hervor, auf die das Holz beim Errichten des Tragwerks noch nicht heruntergetrocknet war bzw. es vom Werk bis zur Nutzung eine Auffeuchtung gegeben hat.

Üblich ist, dass **HF**-Bereiche für Holzprodukte je nach Einsatz-Klima ausgegeben werden. So sollen z.B. nach heutigem Stand Brettschichtholz-Binder für den Innenbereich eine **HF** von 11-13 M% vor dem Verbau aufweisen [10]. Selbst bei dieser Einbaufeuchte entstehen Spannungen im Holz, wenn die Ausgleichsfeuchte (bei ca. 9M% - siehe oben) gegenübergestellt wird.

Das Schwindmaß wird tangential nach [6] mit 0,27-0,36% und radial mit 0,15-0,19% je  $\Delta 1\%$  **HF** bei Fichtenholz angegeben. Dies entspricht je nach Ausrichtung der Jahrringe bei  $\Delta 4$  M% einer Verformung der Lamellenstärke von 27 mm bis zu einer der Höhe von 0,39mm. Diese Verformungen treten in der Lamelle je nach Verlauf des Jahrrings auf. Es entstehen somit Spannungen im Holz und in den Leimfugen, dessen Größe abhängig von der Ausrichtung der Lamellen ist.
