## Gemeinde Albbruck

## Trinkwasseraufbereitung Breitmoos Albbruck

## Bedarfsplanung / Machbarkeitsstudie

Albbruck / Dogern, den 31.03.2026

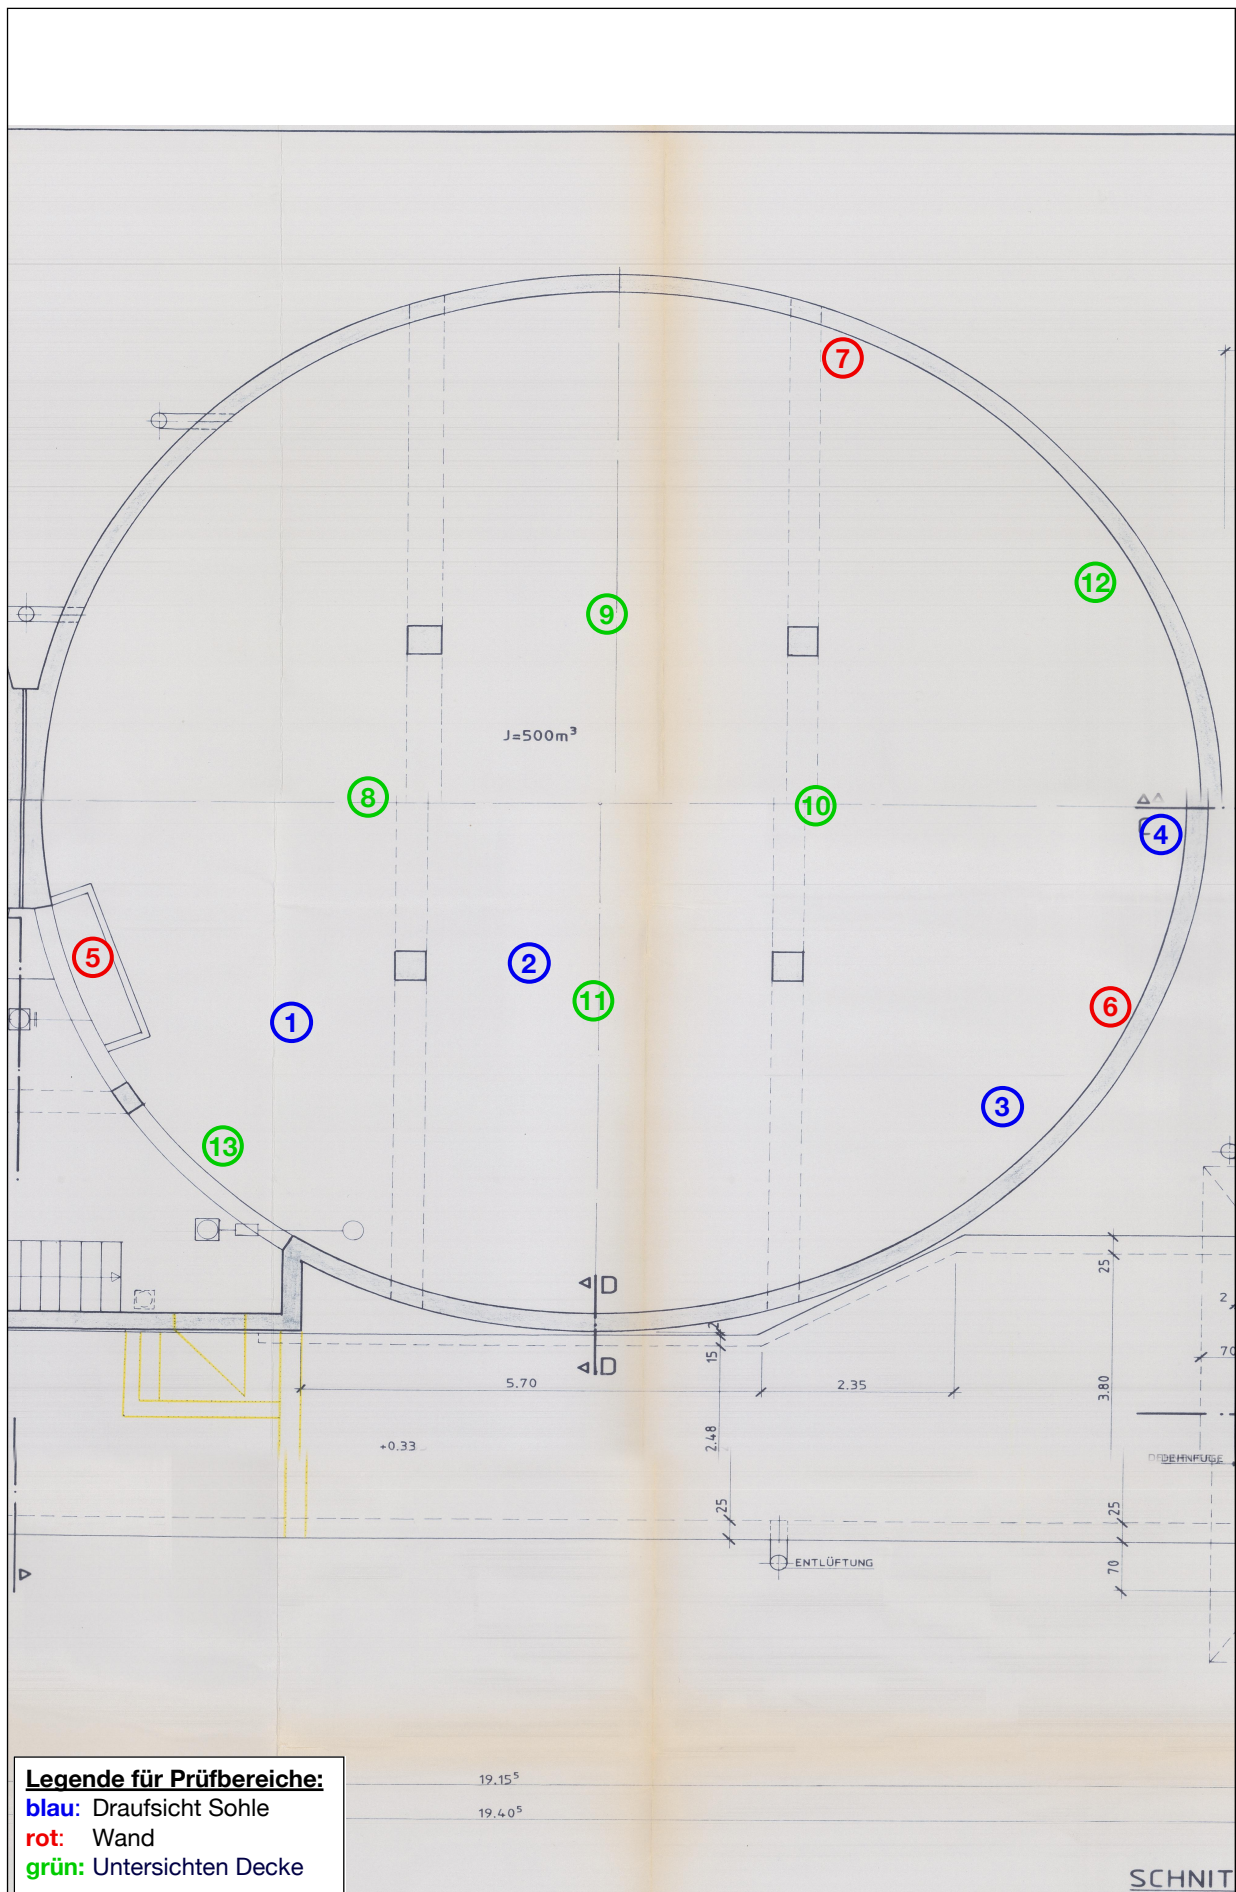
Bild 1  
Trinkwasserbehälter Breitmoos, Albruck, Grundriss mit Lage der Prüf- und Probenahmebereiche (unmaßstäbliche Skizze).

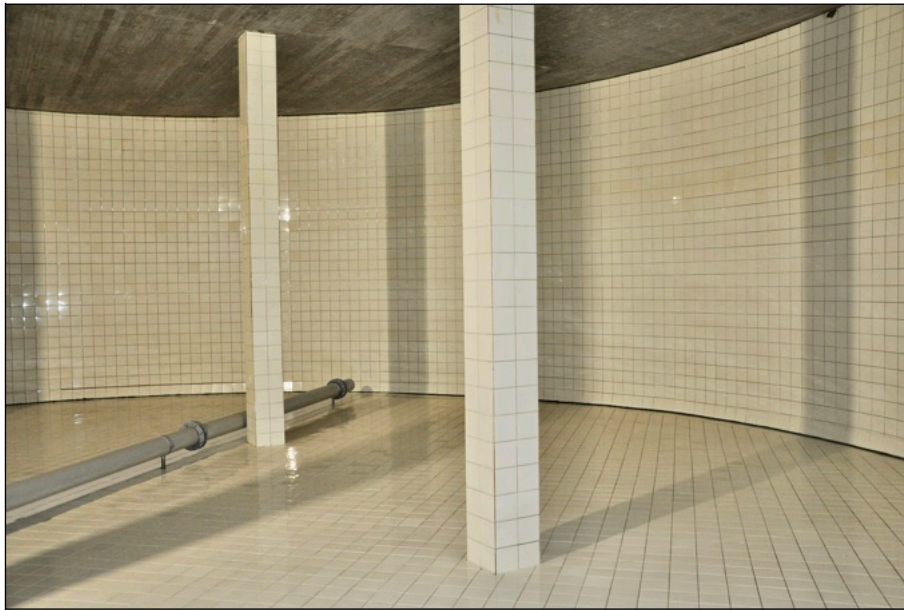
Bild 2

23.09.2025, Teilansicht vom Trinkwasserbehälter Breitmoos.

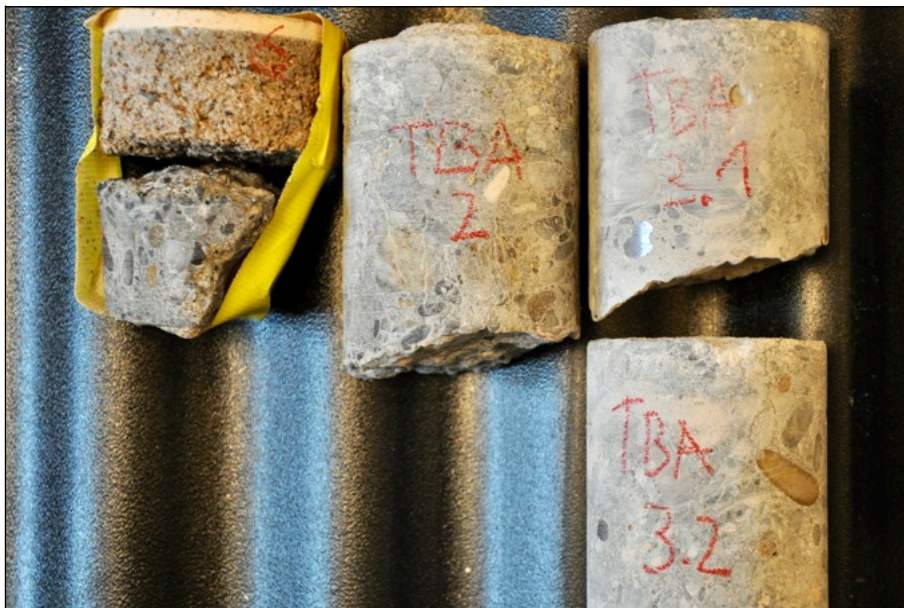
Bild 11

23.09.2025, Entnommene Bohrkern aus der Sohle der Prüfbereiche TBA 01 bis 03. Im Bereich TBA 03 war eine zweite Entnahme erforderlich, da der erste Bohrkern infolge eines ungünstigen Bruchs für die Druckfestigkeitsprüfung unbrauchbar war.

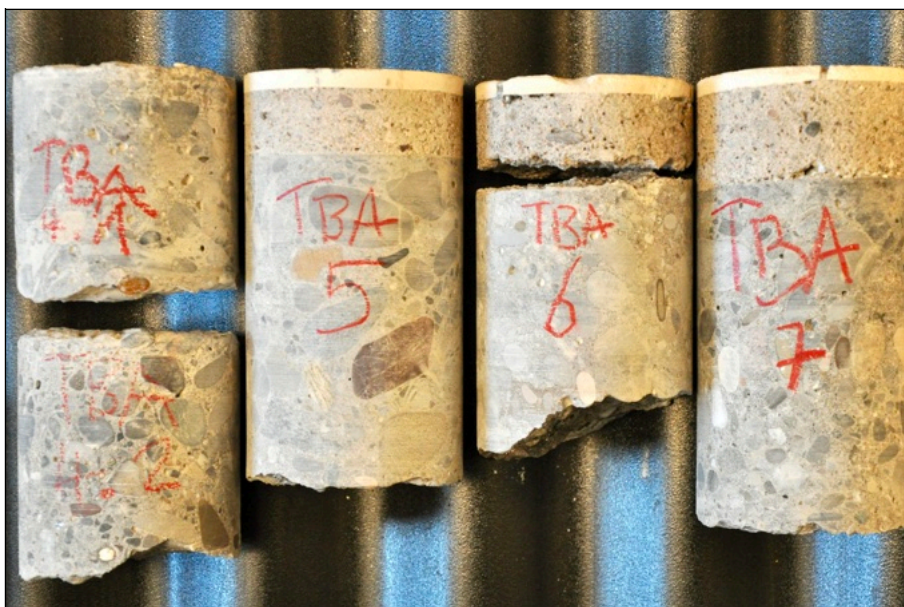
Bild 12

23.09.2025, Entnommene Bohrkern aus der Wand der Prüfbereiche TBA 04 bis 07. Im Bereich TBA 04 war eine zweite Entnahme erforderlich, da der erste Bohrkern infolge eines ungünstigen Bruchs für die Druckfestigkeitsprüfung unbrauchbar war.
