# Instandsetzungskonzept

**25 / 2583**

Tiefgarage Neues Rathaus Büdelsdorf  
(ehem. IKK-Gebäude)

Neues Rathaus Büdelsdorf (ehem. IKK-Gebäude)  
Parkallee 21  
24782 Büdelsdorf

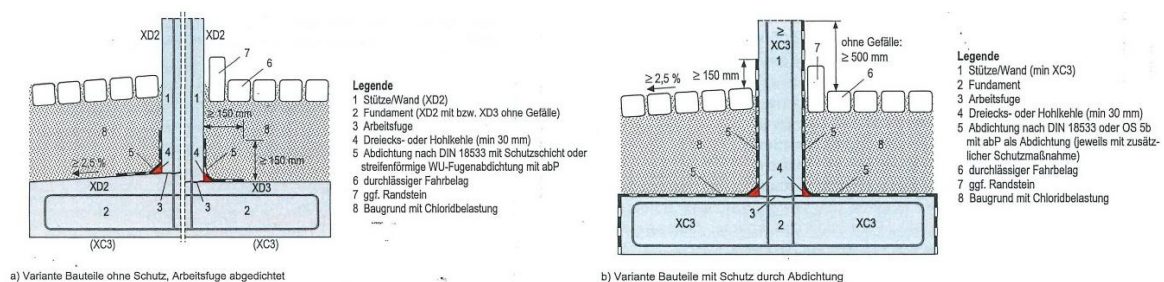
Abb. 1: Stb.-Bauteile unter durchlässigen Fahrbelägen (Quelle [8])

Es verbleibt die Anforderung, dass die aufgehende Beschichtung über eine Dreiecks- oder Hohlkehle auf die Fundamentoberseiten und dort umlaufend mindestens 15 cm weiter geführt wird (siehe Abb. 1 a).

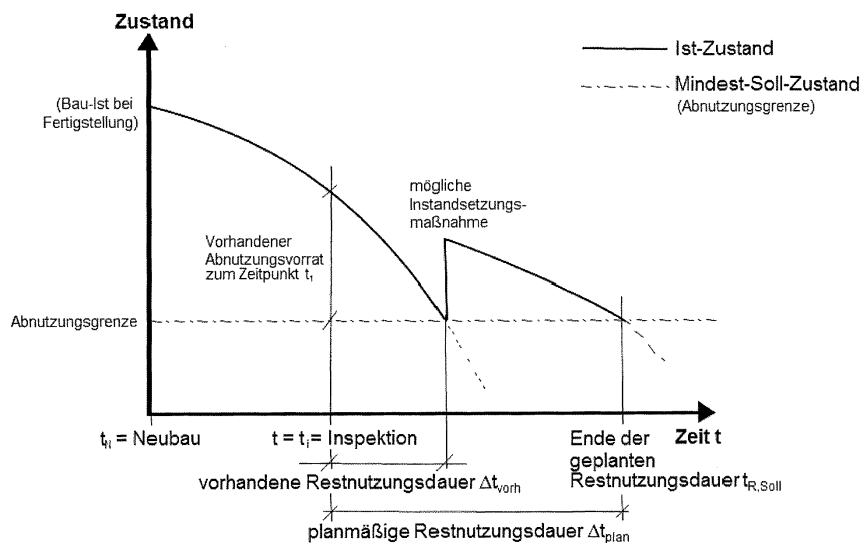
Abb. 1: Instandsetzungszyklus während der Lebensdauer eines Tragwerks (Quelle [1])

Durch eine Wartung lässt sich die Steilheit der abfallenden IST-Zustandskurve abflachen und die vorhandene Restnutzungsdauer erhöhen. Mit einer Instandsetzungsmaßnahme wird der Abnutzungsvorrat (= Abstand zwischen IST-Zustand und Abnutzungsgrenze zum Zeitpunkt t) vergrößert und die vorhandene Restnutzungsdauer verlängert bzw. wieder hergestellt.

Durch eine ganzheitliche Instandhaltungsplanung, die neben der Instandsetzung auch die Inspektion und Wartung beinhaltet, ist zu gewährleisten, dass der IST-Zustand den Mindestsollzustand (Abnutzungsgrenze) während der gesamten Nutzungsdauer zu keinem Zeitpunkt unterschreitet.

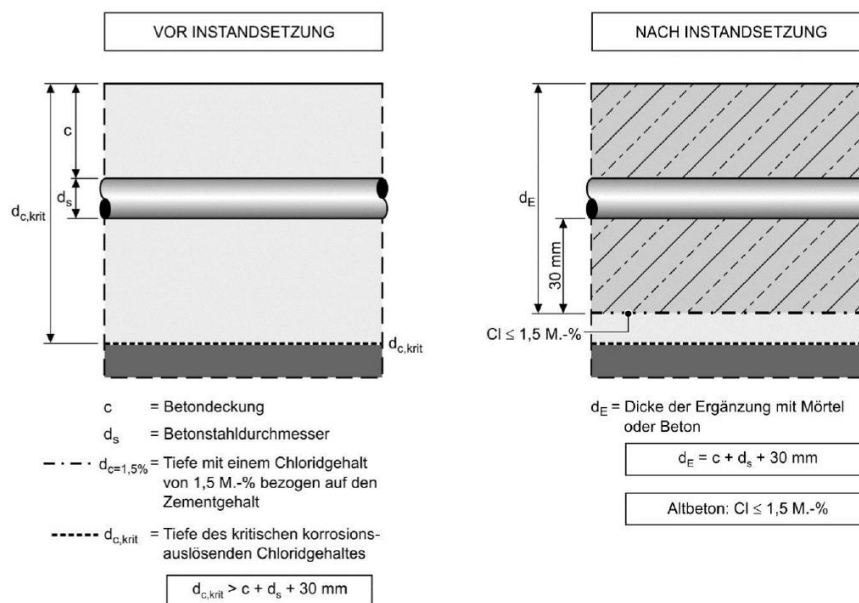
Abb. 2: Instandsetzungsprinzip 7, Verfahren 7.2 gemäß Abb. 8 der TR-Instandhaltung [1]

Der Altbeton mit Chloridgehalten oberhalb des kritischen, korrosionsauslösenden Wertes ist vollständig zu entfernen (siehe Abb. 2). Bei großen Chlorideindringtiefen muss der Beton bis mindestens 30 mm hinter die Bewehrung entfernt werden. In diesem Fall darf der Chloridgehalt im verbleibenden Altbeton 1,5 M.-%, bezogen auf den Zementgehalt, nicht überschreiten. Höhere, verbleibende Chloridgehalte im Altbeton sind nur bei entsprechenden Nachweisen zulässig.

Auf Grundlage der Untersuchungsergebnisse nach [15] ist davon auszugehen, dass das Verfahren 7.2 mindestens für die Wandabschnitte WA1, WA2, WA4 und WA5 anzuwenden ist, da hier korrodierte Bewehrung und/oder ein Chloridgehalt von mehr als 0,5 M.-% festgestellt werden konnte. Die übrigen Wandbereiche sind sowohl optisch, als auch betontechnologisch unauffälliger und bedingen zur Zeit noch keinen akuten Instandsetzungsbedarf. Allerdings zeigen die ergänzenden Bauteilöffnungen zur Verifizierung der Ergebnisse aus der Potentialfeldmessung, dass in nahezu allen untersuchten Bereichen
