Bauverhaben:  
Generalsanierung  
Schule Feilitzsch

Planbezeichnung:  
AUSFÜHRUNGSPLANUNG  
Abbruchplan - Schadstoffe  
Grundrisse EG + DA Turnhalle

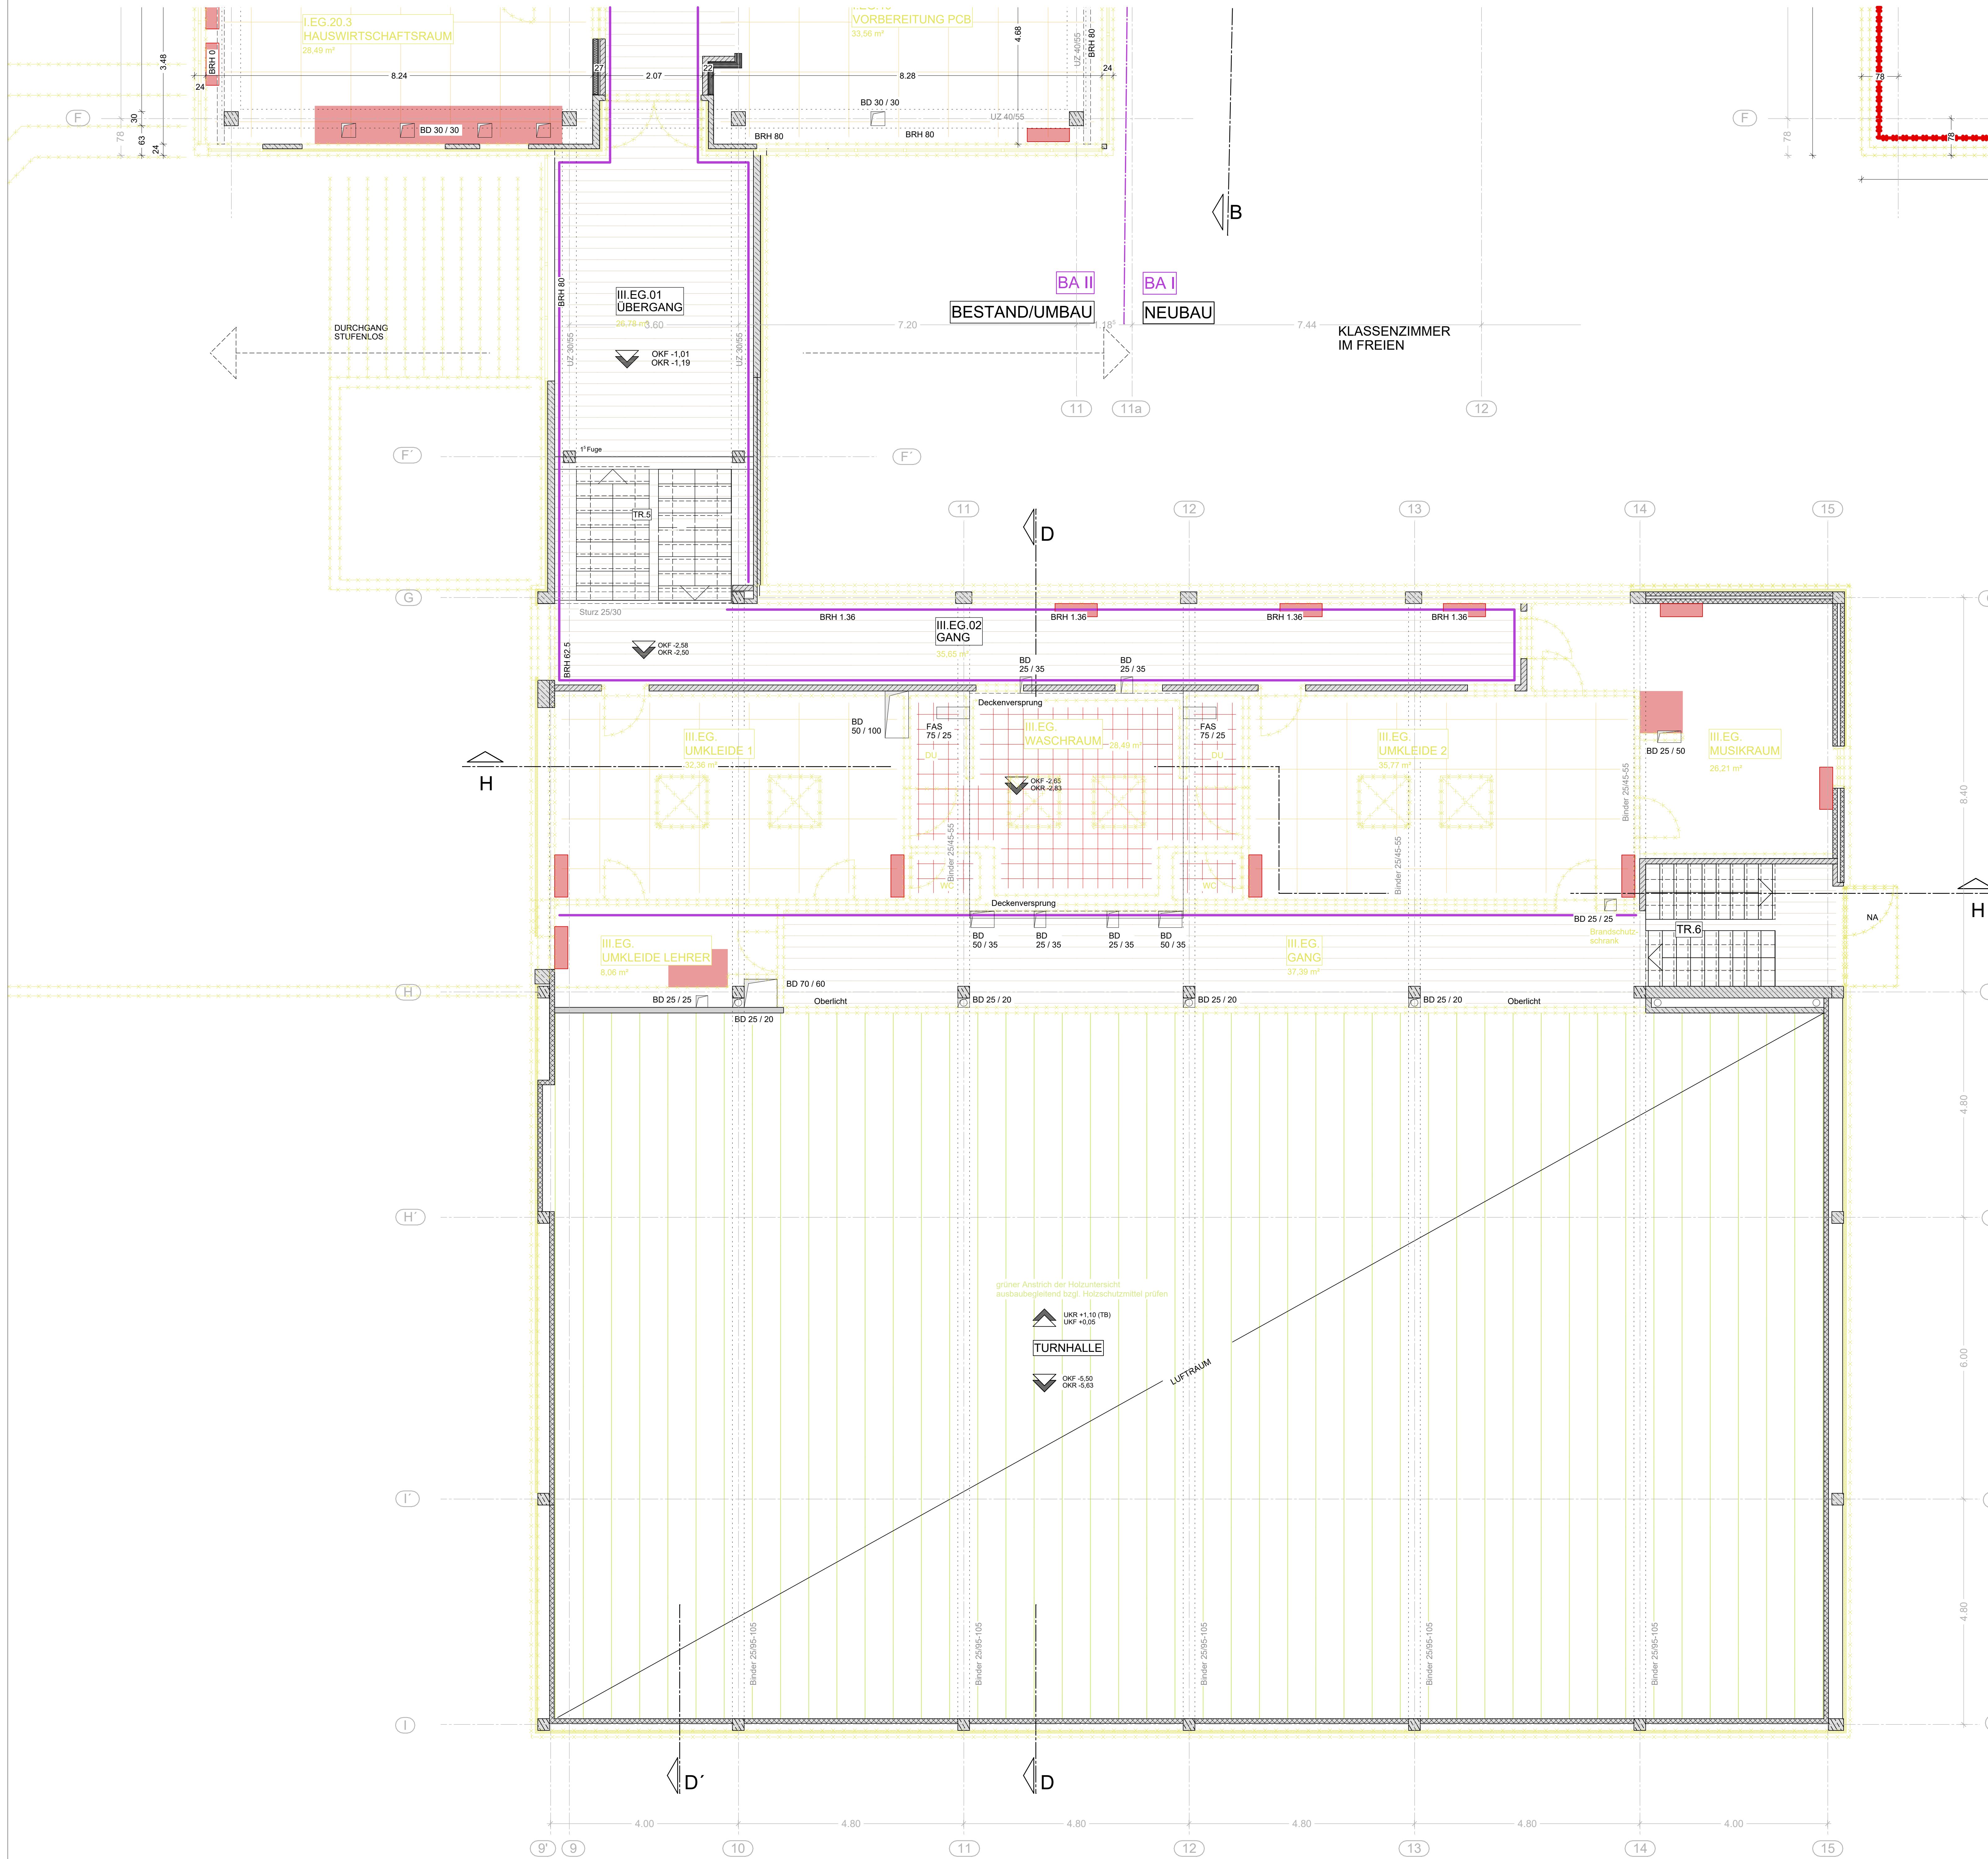
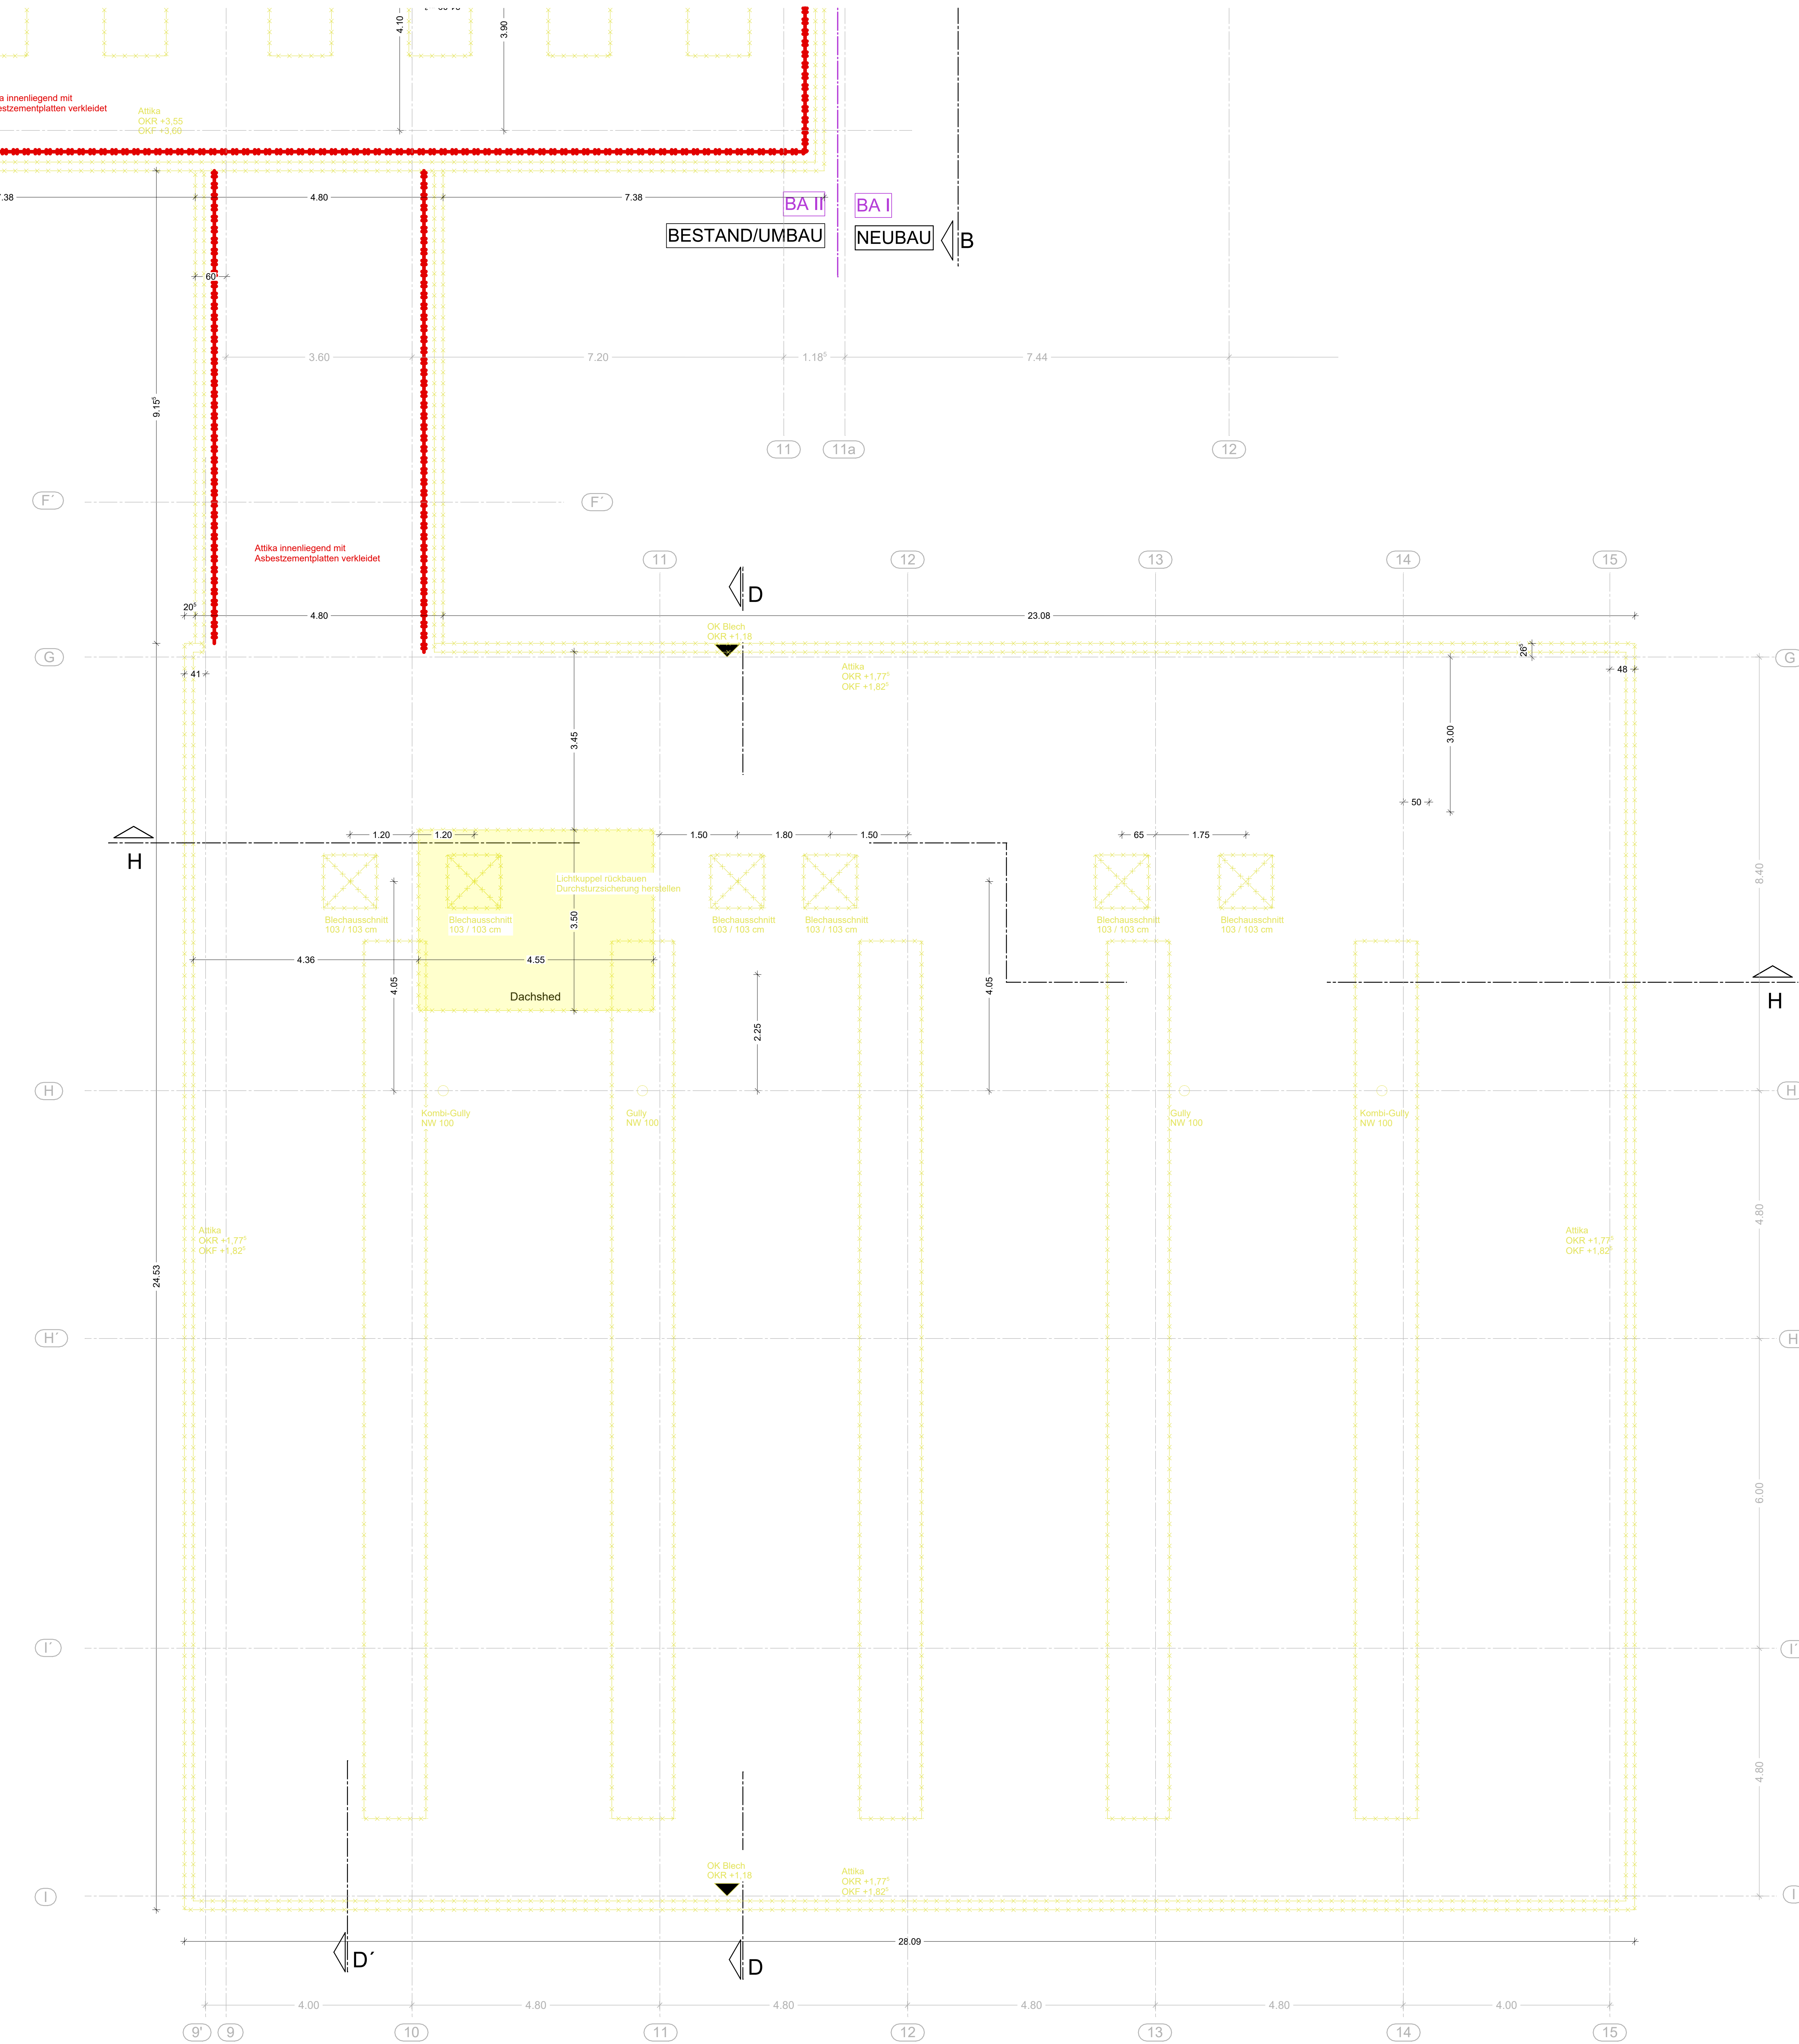
- Schadstoffe**
- Atika innenliegend mit Asbestzementplatten verkleidet
  - asbesthaltige Nachspeicheröffnen
  - Fliestenkleber aller geflieten Bereiche auf Abestgehalt prüfen bzw. als asbesthaltig ausbauen

- Deckung bestehende Sachlagebereiche hinsichtlich Teerharz prüfen
  - Neuassessierte KMF-Dämmwolle auf allen Holzuntersichten (Kategorie 10)
  - grüner Anstrich der Holzuntersicht ausbaubegleitend bzgl. Holzschutzmittel prüfen

- dauerelastische graue Fugenmassen NICHT PCB-haltig bei Abbruch jedoch auf restliche Entfernung von mineralischen Untergründen achten!
- weitere schadstoffhaltige oder getrennt auszubauende Bauteile:**

- KMF-Rohrsicherungen & Stützmassen
  - KMF-Stützmassen in Wänden hinter Gipskarton oder Holzplatten
  - KMF-Dämmwolle unter Estrichen, wach nur in Klassenräumen und Nebenräumen

- altersweise Terrassen und Abfallbehälter im Dachstuhl, Estrich und Sanitärräumen
  - vollständiger Austausch der asbesthaltigen Brandschutzdecken der Firma Nordluft
