Bauvorhaben: Generalsanierung Schule Feilitzsch	Projekt-Nr.	
	506	
Planbezeichnung:	Maßstab: 1:50	
AUSFÜHRUNGSPLANUNG Abbruchplan - Schadstoffe Schnitt F-F	Plan-Nr.:	Index:
	632	/

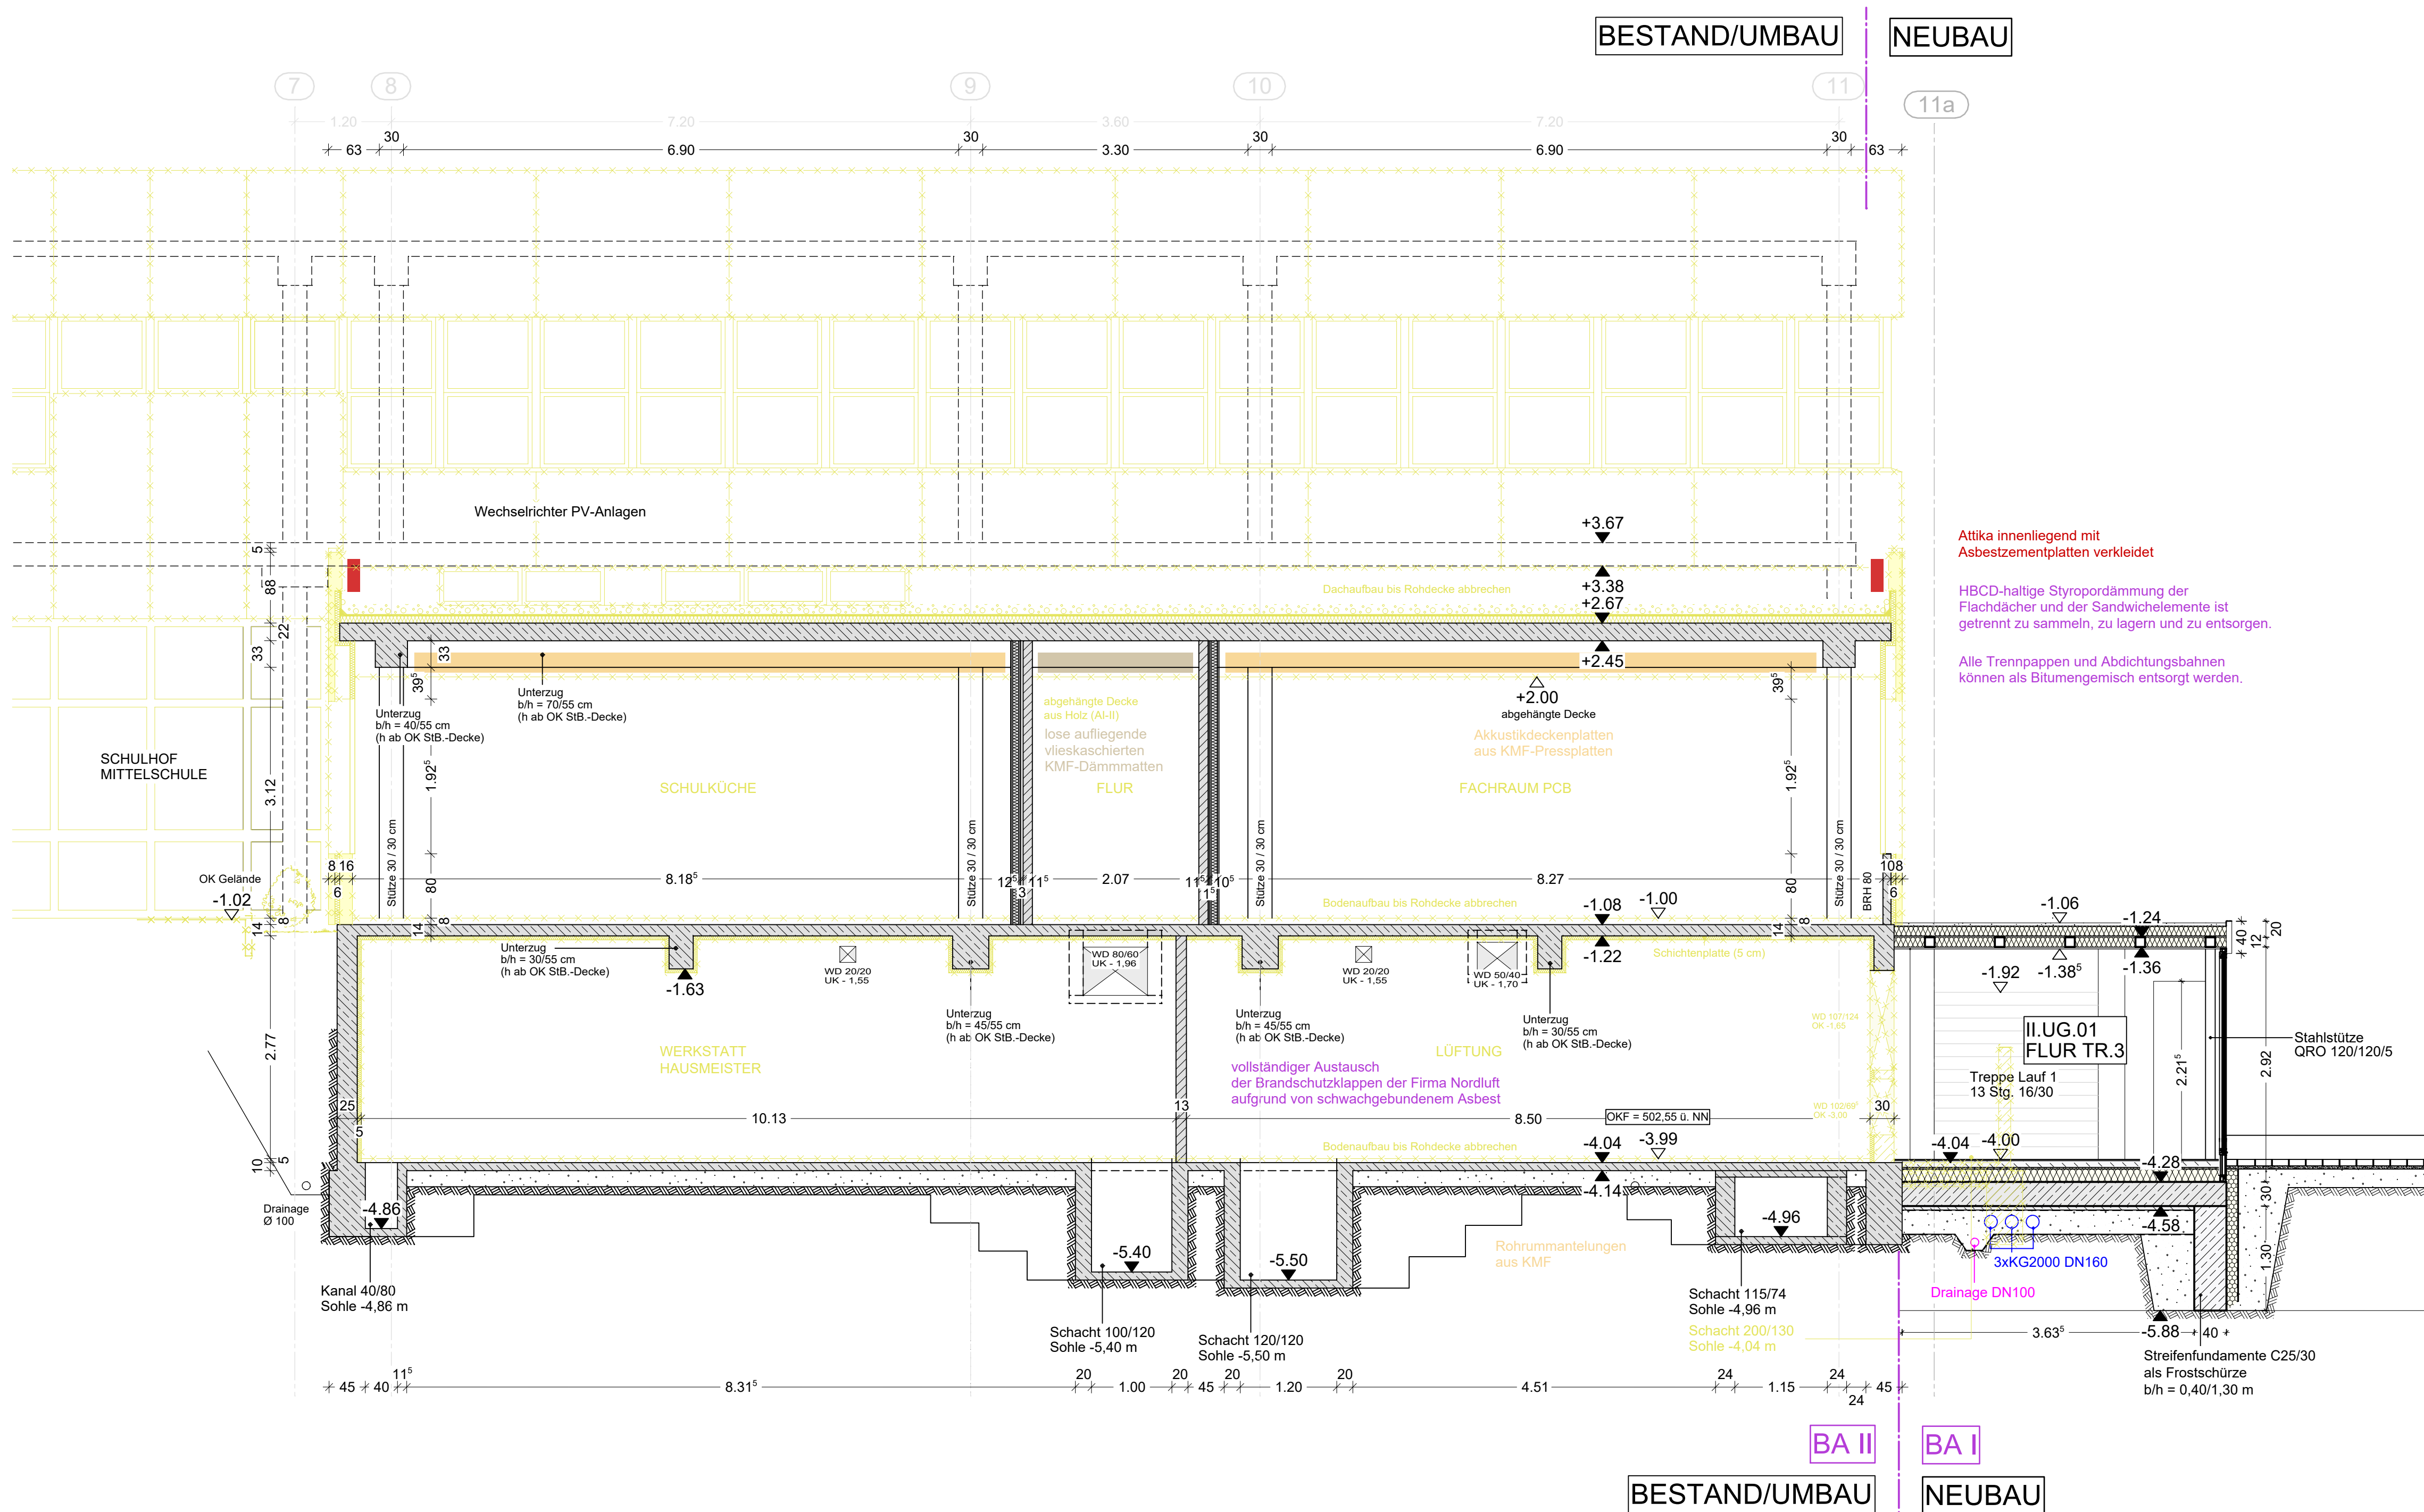
| | Attika innenliegend mit Asbestzementplatten verkleidet |
| | asbesthaltige Nachtspeicheröfen |
| | <ul style="list-style-type: none"> - Fliesenkleber aller gefliesten Bereiche auf Asbestgehalt prüfen bzw. als asbesthaltig ausbauen - Dämmung beheizter Sanitärbereiche hinsichtlich Teerkork prüfen |
| | vielßkassierte KMF-Dämmwolle auf allen Holzuntersichten (Kategorie 1B) |
| | Akkustikdeckenplatten aus KMF-Pressplatten |
| | grüner Anstrich der Holzuntersichten ausbaubegleitend bzgl. Holzschutzmittel prüfen |
| | dauerelastische graue Fugenmassen NICHT PCB-haltig bei Abbruch jedoch auf restlose Entfernung von mineralischen Untergründen achten ! |

weitere schadstoffhaltige oder getrennt auszubauende Bausubstanzen:

- KMF-Rohrisolierungen & Stopfmassen
- KMF-Dämmmatten in Wänden hinter Gipskarton oder Holzplatten
- KMF-Dämmwolle unter Estrichen, wsch., nur in Klassenräumen und Nebenräumen
- bituminöse Trennpappen und Abdichtungsbahnen im Dachaufbau, Estrich und Sanitäräumen
- vollständiger Austausch der asbesthaltigen Brandschutzklappen der Firma Nordluft
- HBCD-haltige Styropordämmung der Flachdächer und Sandwichelemente
