Zu sanierendes Gebäude:

Gebäude: Mehrzweckhalle (Schulturnhalle mit interdisziplinärer Nutzung (Sport, Veranstaltungen, etc.))

Baujahr: 1975

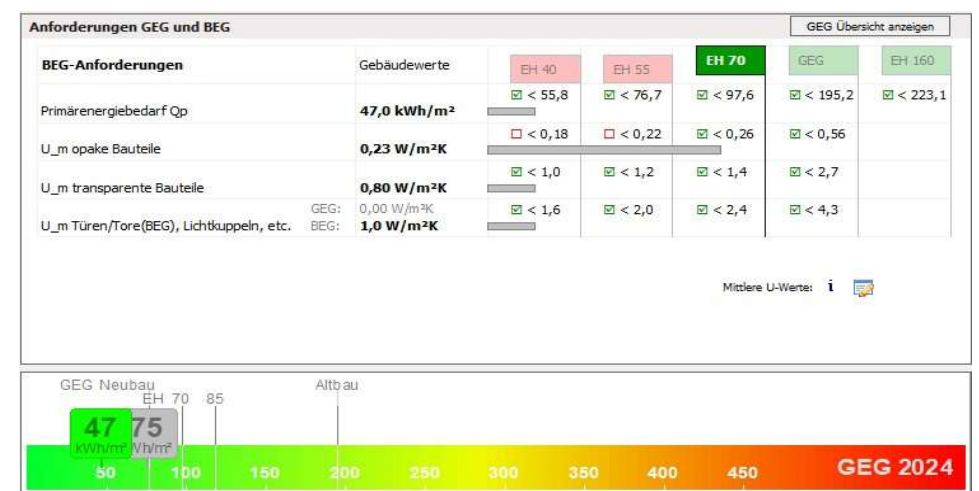
Mit den vorgeschlagenen energetischen Maßnahmen ist, wie aus der nebenstehenden Grafik zu entnehmen ist, ein **Effizienzgebäude 70** als Zielzustand realistisch abbildbar;

Darstellung Ziel-Zustand, Bild-Quelle: Bilanzierungssoftware Hottgenroth
Energieberater Wohnen und Gewerbe
