Kapitel 13

Maßnahme M10

Div. Wandentfälle - MW nichttragend

13.1 Vorbemerkungen

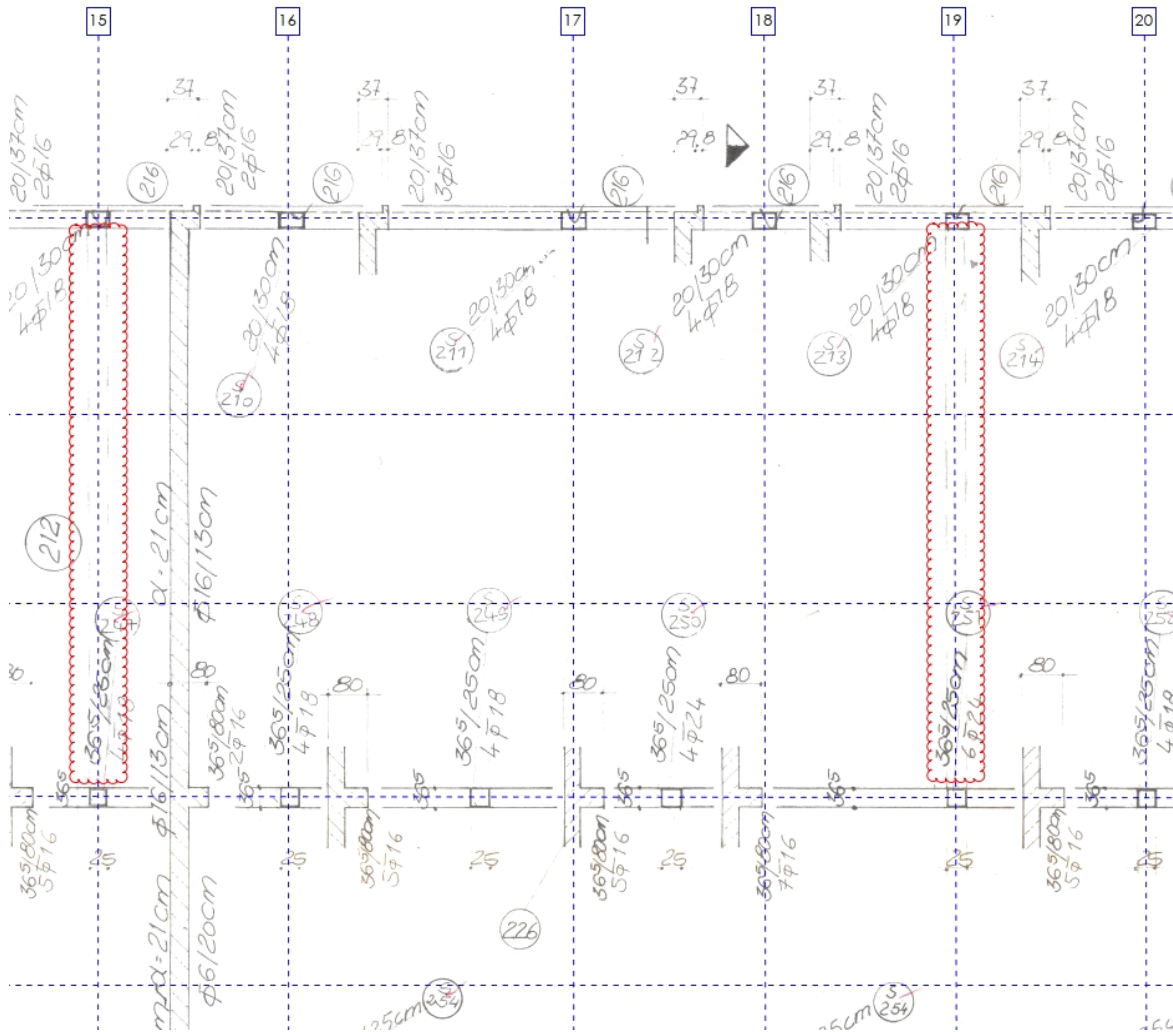
Auszug Schalplan EG:

Oberhalb von Wand 4 & 5 befindet sich die Stb.-Decke Pos. 212. Diese spannt einachsrig parallel zu Wand 4 & 5, die Wände sind im Schalplan nicht aufgeföhrt. Somit sind die Wände nichttragend und können ohne weitere Maßnahmen abgebrochen werden.
