# KLINIKUM LIPPE: KINDER- UND JUGENDPSYCHIATRIE BAD SALZUFLEN

## ABBRUCHKONZEPT

2025 371

04.08.2026

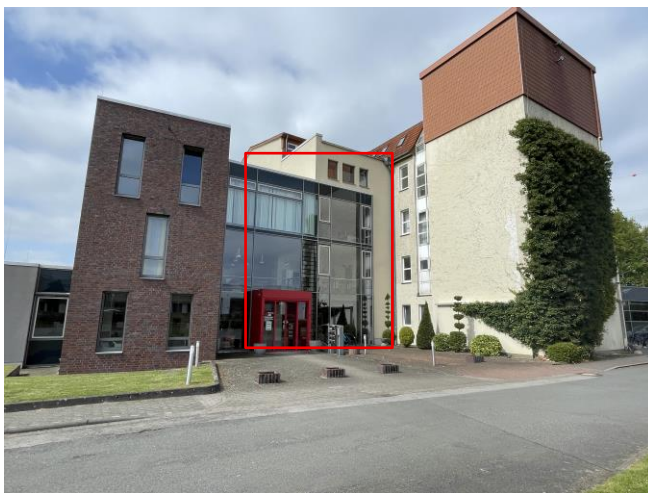
Abbildung 2: Ansicht Osten

#### Ansicht Osten

- Der Gebäudeteil mit gelblicher Fassadengestaltung mit Ausnahme der roten Markierung ist abzubauen
- Die bestehende Glasfassade ist zu erhalten und während der Bauausführung vor Beschädigungen zu schützen
- Der verklebte Gebäudeteil befindet sich im Eigentum des DRK und bleibt bestehen

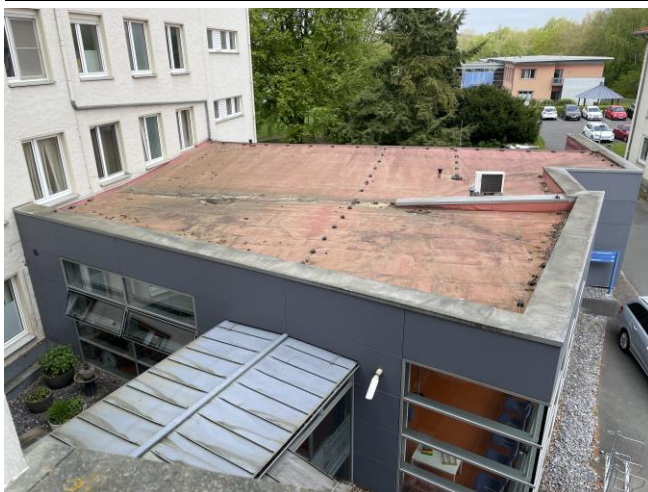
Abbildung 3: Anbau an der Ostseite

#### Anbau an der Ostseite

- Eingeschossiger Anbau
- Derzeitige Nutzung als Arztpraxis
- Verbindungsgang zum Bestandsgebäude

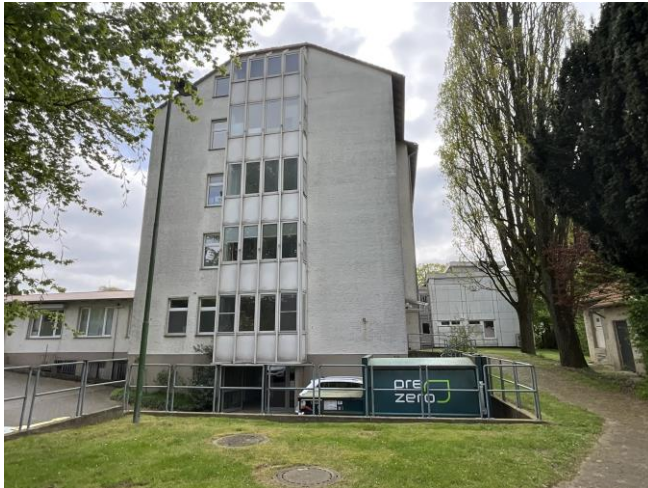
Abbildung 4: Ansicht Süden

#### Ansicht Süden

- Mehrgeschossiger Bestandsbau
- Von dieser Gebäudeseite ist planmäßig der überwiegende Gebäuderückbau vorgesehen.
- Nördlich des Gebäudes schließt eine Grünfläche an
- Das Gebäude befindet sich in einem Umfeld mit bestehendem Baumbestand

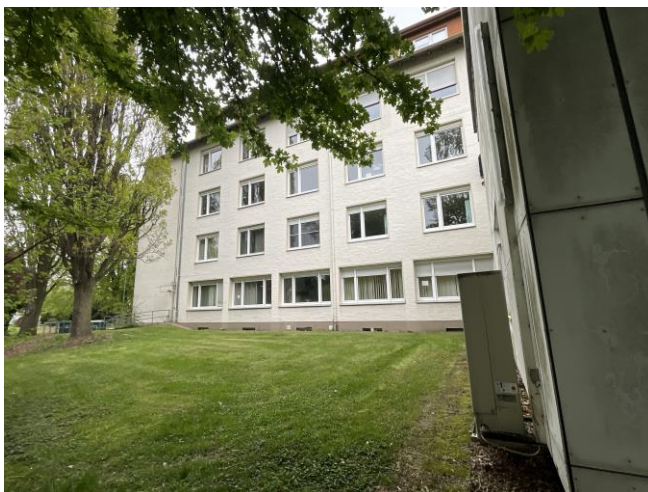
Abbildung 5: Ansicht Westen

#### Ansicht Westen

- Zweigeschossiger Anbau an der Westseite des Gebäudes im Vordergrund
- Mehrgeschossiger Bestandsbau im Hintergrund

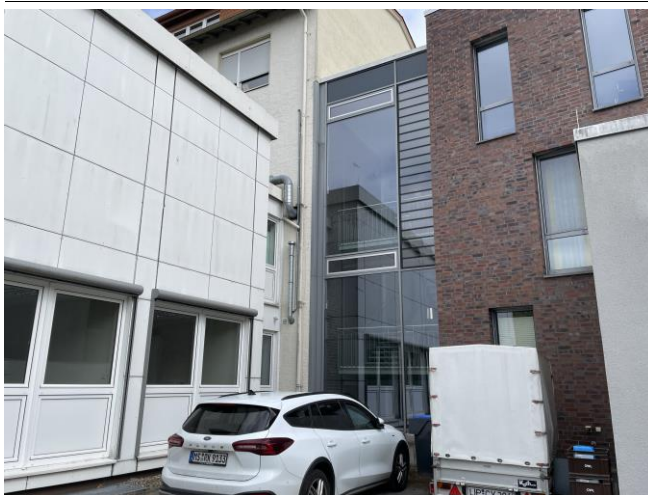
Abbildung 6: Ansicht Anbau an der Westseite

#### Ansicht Anbau auf der Westseite

- Zweigeschossiger Anbau
- Die bestehende Verglasung ist des Treppenhauses ist während der Bauausführung vor Beschädigungen zu schützen
- Das Treppenhaus und der verlinkerte Gebäudebestandteil gehören zum DRK-Gebäude
- Das DRK-Gebäude bleibt erhalten
- Der weiße OP-Trakt sowie das angrenzende gelbe Gebäude sind abzubrechen

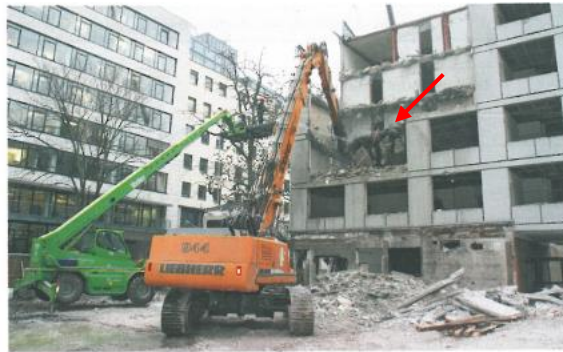
Abbildung 8: Einsatz von s. g. Feuerwehrschräufen mit Spritze, der Pfeil zeigt auf den von handgeführten Wasserstrahl

Die staubrelevanten Tätigkeiten entstehen insbesondere beim Lösen des Mauerwerks, beim Zerkleinern von Abbruchmaterial sowie beim Abtransport der Abbruchstücke. Aufgrund der Lage des Abbruchbereichs ist eine vollständige Einhausung der Staubquellen nicht praktikabel. Die Abschirmung gegen Staubausbreitung kann nur innerhalb einzelner Arbeitsbereiche bzw. durch Verschluss der Öffnungen und Zugänge zu den angrenzenden Gebäudeteilen erfolgen. Damit kommt den organisatorischen Maßnahmen mit Festlegung der Abbruchtechnik und der Staubbindung an der Entstehungsstelle eine größere Bedeutung zu. Die Staubbindung durch gezielte Wasserverneblung und kontinuierliche Wasserbedüsung des Abbruchbereiches (Abbildung 8) am Abbruchgerät (Abbildung 9), als auch Befeuchtung von Bauschutt ist hier zielführend und umzusetzen.

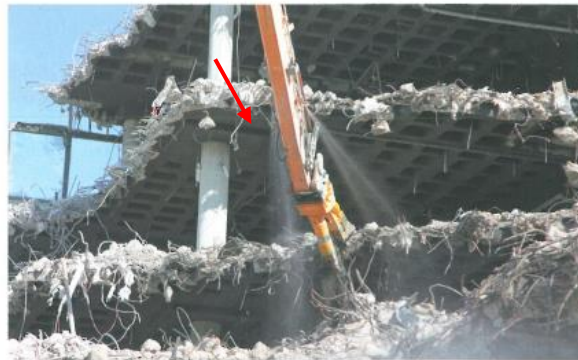
Abbildung 9: Einsatz von Besprühungseinrichtungen am Gerätekopf, der Pfeil zeigt auf den Düsenaustritt mit Sprühhichtung in Pfeilrichtung

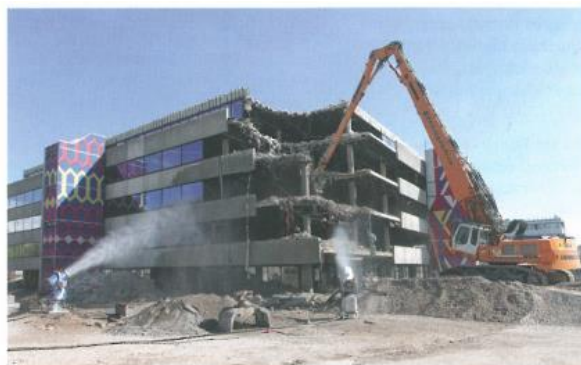
Abbildung 10: Einsatz von Besprüheinrichtungen in Form von Nebelkanonen

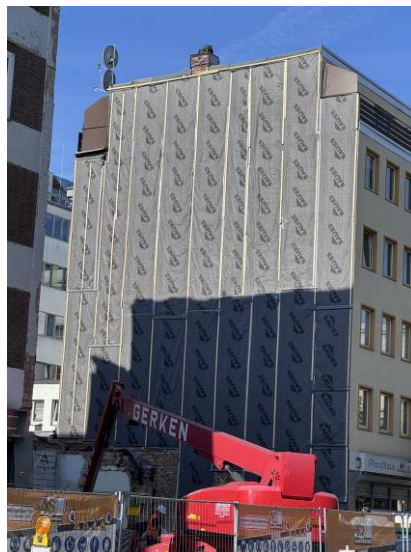
Nach Rückbau des angrenzenden Gebäudeteils wird die verbleibende offene Fassadenfläche des Bestandsgebäudes durch eine temporäre Fassadensicherung geschützt. Hierzu wird eine witterungsbeständige Schutzfolie mittels Holzlattung befestigt. Die Konstruktion dient dem Schutz vor Niederschlag, Wind, Staubeintrag und sonstigen Witterungseinflüssen bis zur endgültigen Herstellung des Neubaus. Die Befestigung ist so auszuführen, dass eine ausreichende Wind- und Wettersicherheit gewährleistet ist.

Abbildung 23: Beispielhafte Darstellung Fassadensicherung

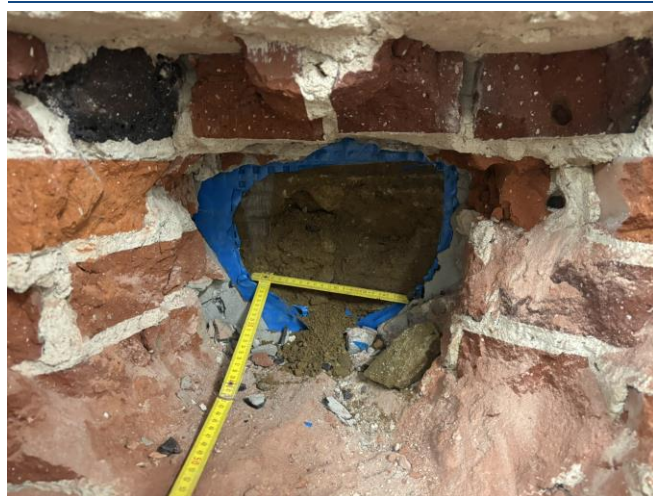
Abbildung 24: Bauteilöffnung Kelleraußenwand

##### Bauteilöffnung Kelleraußenwand

- Öffnung der Kelleraußenwand zum angrenzenden DRK-Gebäude hergestellt
- Kelleraußenwand mit einer Dicke von ca. 40 cm aus Mauerwerk festgestellt
- Abdichtung der Kelleraußenwand durch eine blaue Folie vorhanden
- Im angrenzenden Bereich wurde Mutterboden festgestellt
- Keine erkennbare Gründung des angrenzenden DRK-Gebäudes im Untersuchungsbereich festgestellt
- Gründungssituation des angrenzenden DRK-Gebäudes derzeit weiterhin unklar
- Weiterführende Untersuchung der Gründungssituation empfohlen

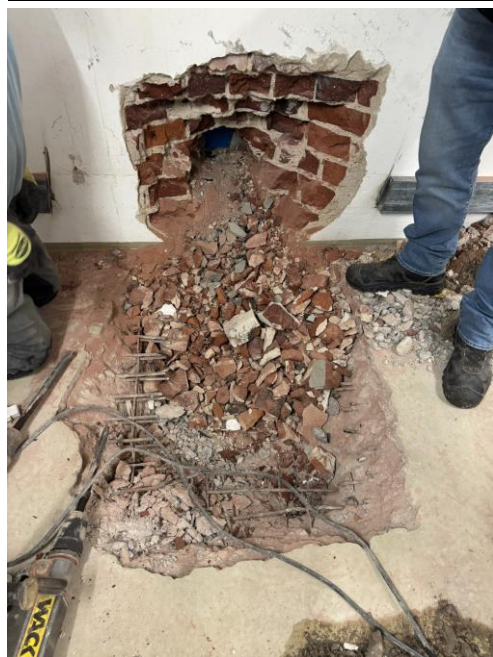
Abbildung 25: Bauteilöffnung Sohlplatte
