# Stadt Brackenheim Henry-Miller-Schule

Gebäudeuntersuchung

Bericht Sanierung bzw. Neubau

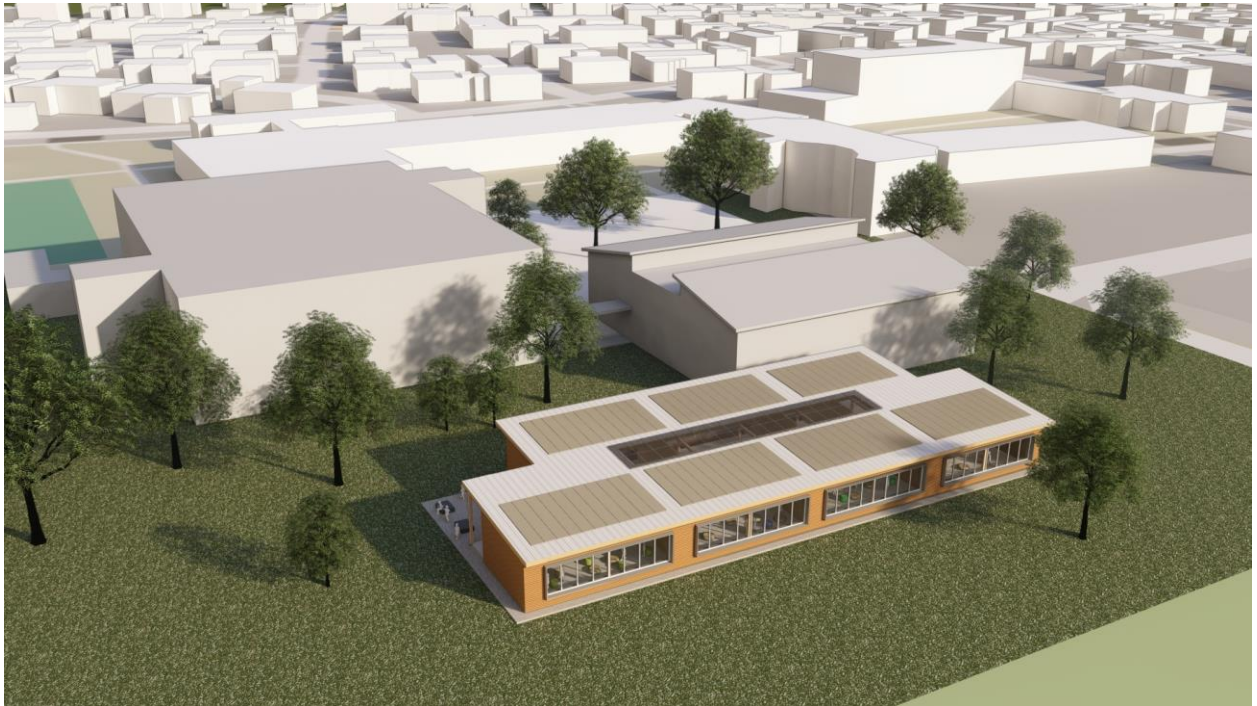
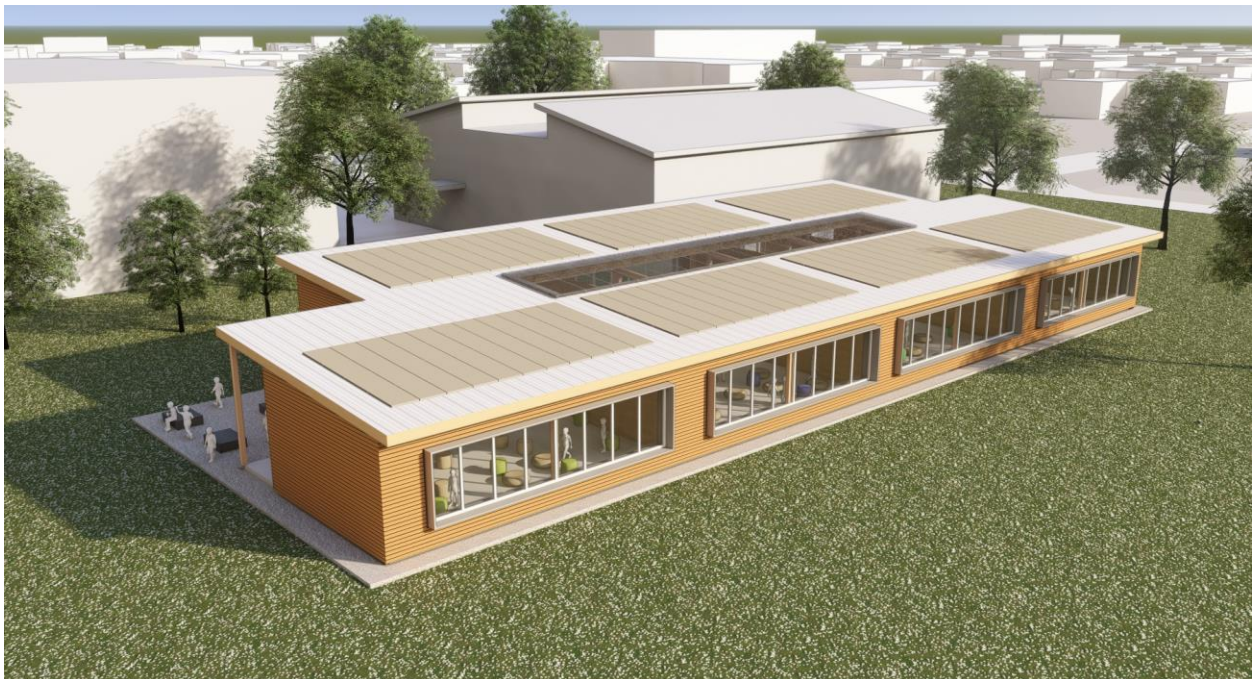
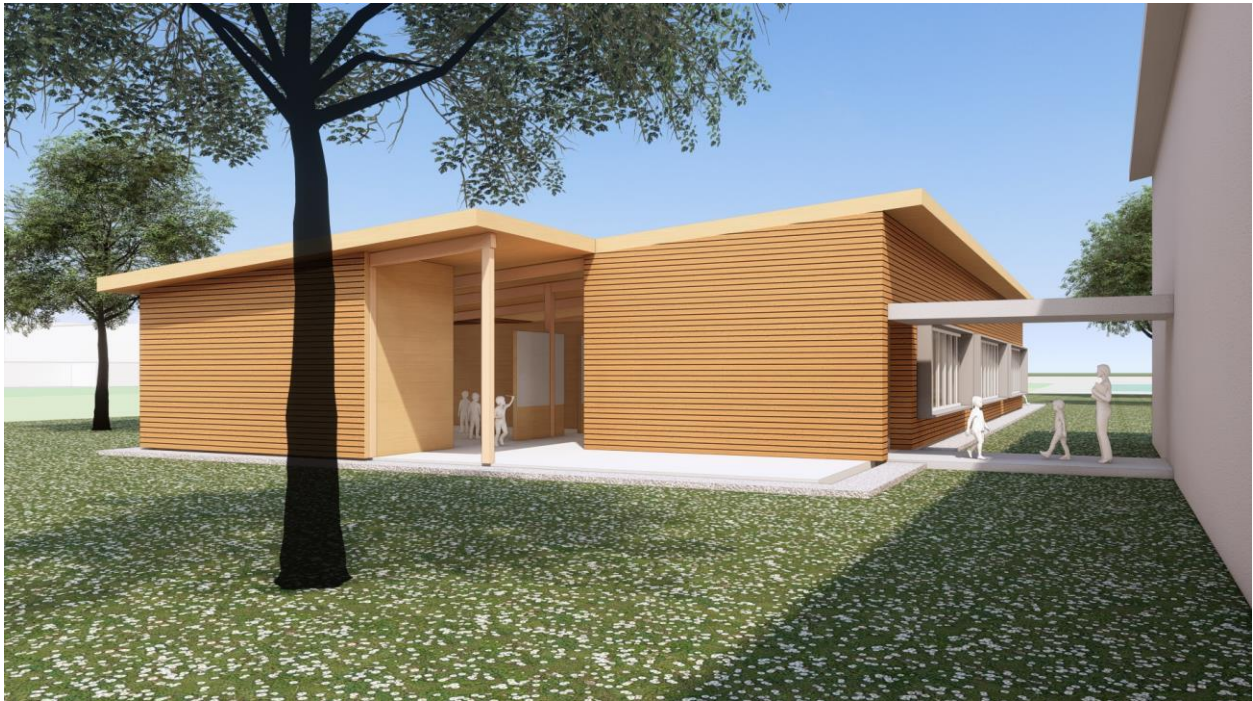
Auf den folgenden Seiten ist zeichnerisch dargestellt, wie ein Neubau in der beschriebenen Konstruktion aussehen könnte.

Damit es möglich ist, die beiden Varianten miteinander zu vergleichen, wurden für den Neubau die gleichen Flächen und Volumen angesetzt, die auch das bestehende Gebäude hat. Die Neubauvariante soll aber im Vergleich zum bestehenden Gebäude aus ökologischeren Materialien hergestellt werden. Wir schlagen deshalb für den Neubau ein Holzgebäude (hier besteht auch die Möglichkeit einer Modulbauweise) vor. Das vorhandene KAL-ZIP – Dach sowie die Bodenplatte und die Fundamente sollen aus Gründen der günstigeren CO<sub>2</sub>-Bilanz und um Kosten einzusparen weiterverwendet werden. Alle übrigen Bauteile werden abgebrochen und entsorgt.

Die Fassade des Neubaus besteht aus einer horizontal angeordneten vorgehängten hinterlüfteten Holzfassade, welche eine Dämmung aus Mineralwolle beinhaltet. Die Fenster werden wie bei der Sanierungsvariante als Holz-Alu-Fenster ausgeführt. Als Sonnenschutz kommen Jalousien zum Einsatz.

Die Dachform soll als Pultdach zur maximalen Ausnutzung der möglichen PV-Leistung hergestellt werden. Das Dach wird aus einer Brettstapeldecke, Wärmedämmung und den wiederverwendbaren Teilen des vorhandenen KAL-ZIP – Dachs bestehen.

Die neuen Innenwände sollen in Holzrahmenbauweise hergestellt werden. Die Oberfläche der Innenwände soll flur-seits aus 3 verschiedenen horizontal angeordneten Materialien bestehen. Im oberen Wandbereich soll eine schallabsorbierende Schicht zur Ausführung kommen. Der mittlere Wandbereich wird mit einer multifunktionalen Oberfläche (Pinwand, optisch hochwertig akzentuiert und unempfindlich gegen Verschmutzung) ausgeführt. Im unteren Bereich kommt ein Material zur Ausführung welches unempfindlich gegen Verschmutzung und mechanische Beschädigung ist.
