## Alte Schule und Freibad Lichtenhagen

### Beschreibung des Bestandes

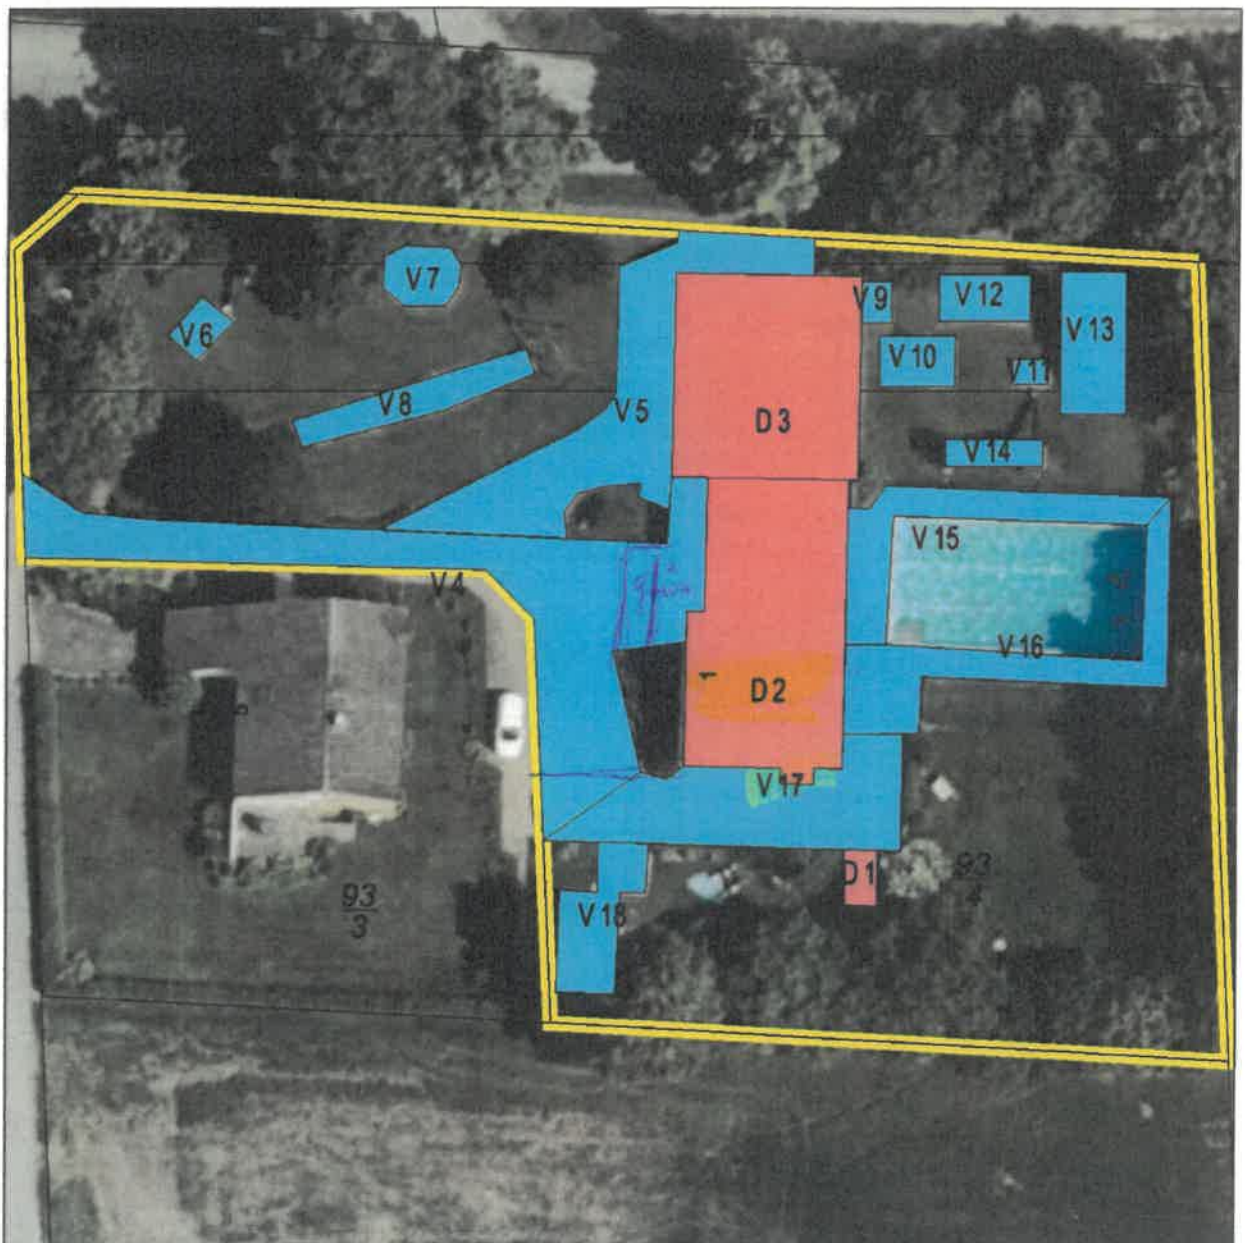
Maßstab ca. 1: 500

überbaute Flächen **D = Dach**

befestigte Flächen **V = befestigt**

Es sind alle überbauten und befestigten Flächen anzugeben. Auch die, deren Niederschlagswasser nicht in den öffentlichen Niederschlagswasserkanal gelangt.

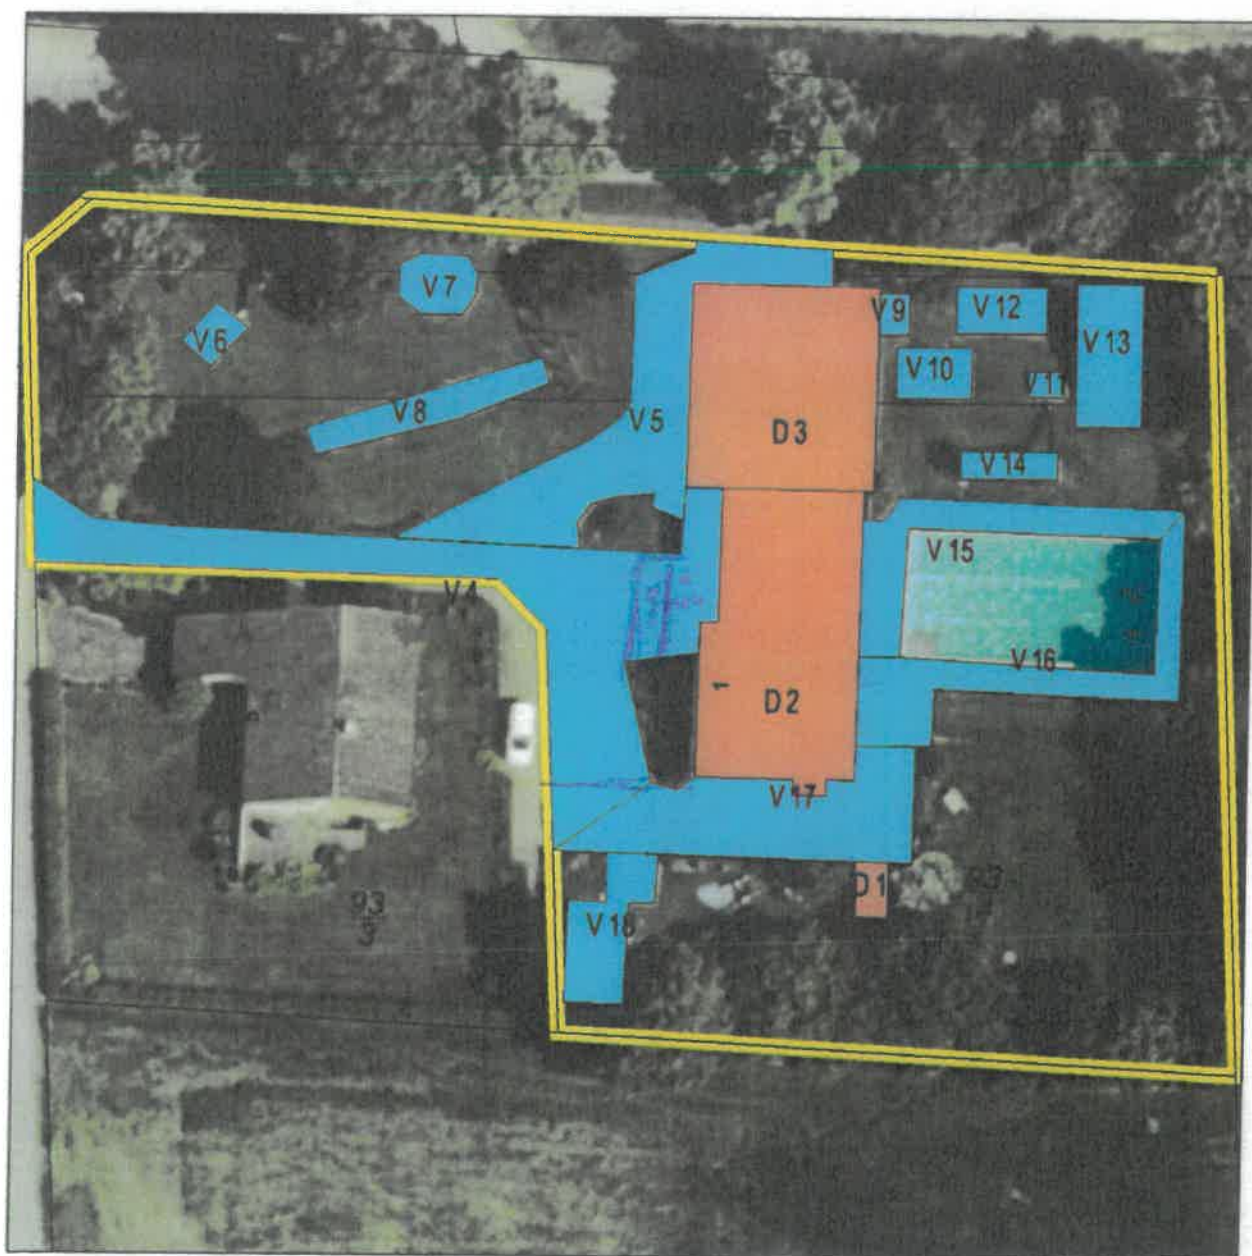
Maßstab ca. 1: 500

überbaute Flächen **D = Dach**

befestigte Flächen **V = befestigt**
