**Ausführungsplanung**  
2226

**PLANNHALT:**  
**Seitliche Absturzsicherung Galerie**

**ZEICHNUNGSNUMMER:**  
2226\_A-05-BA3-DE-113

**BAUVORHABEN:**  
TriBühne Norderstedt  
Rathausallee 50  
22846 Norderstedt

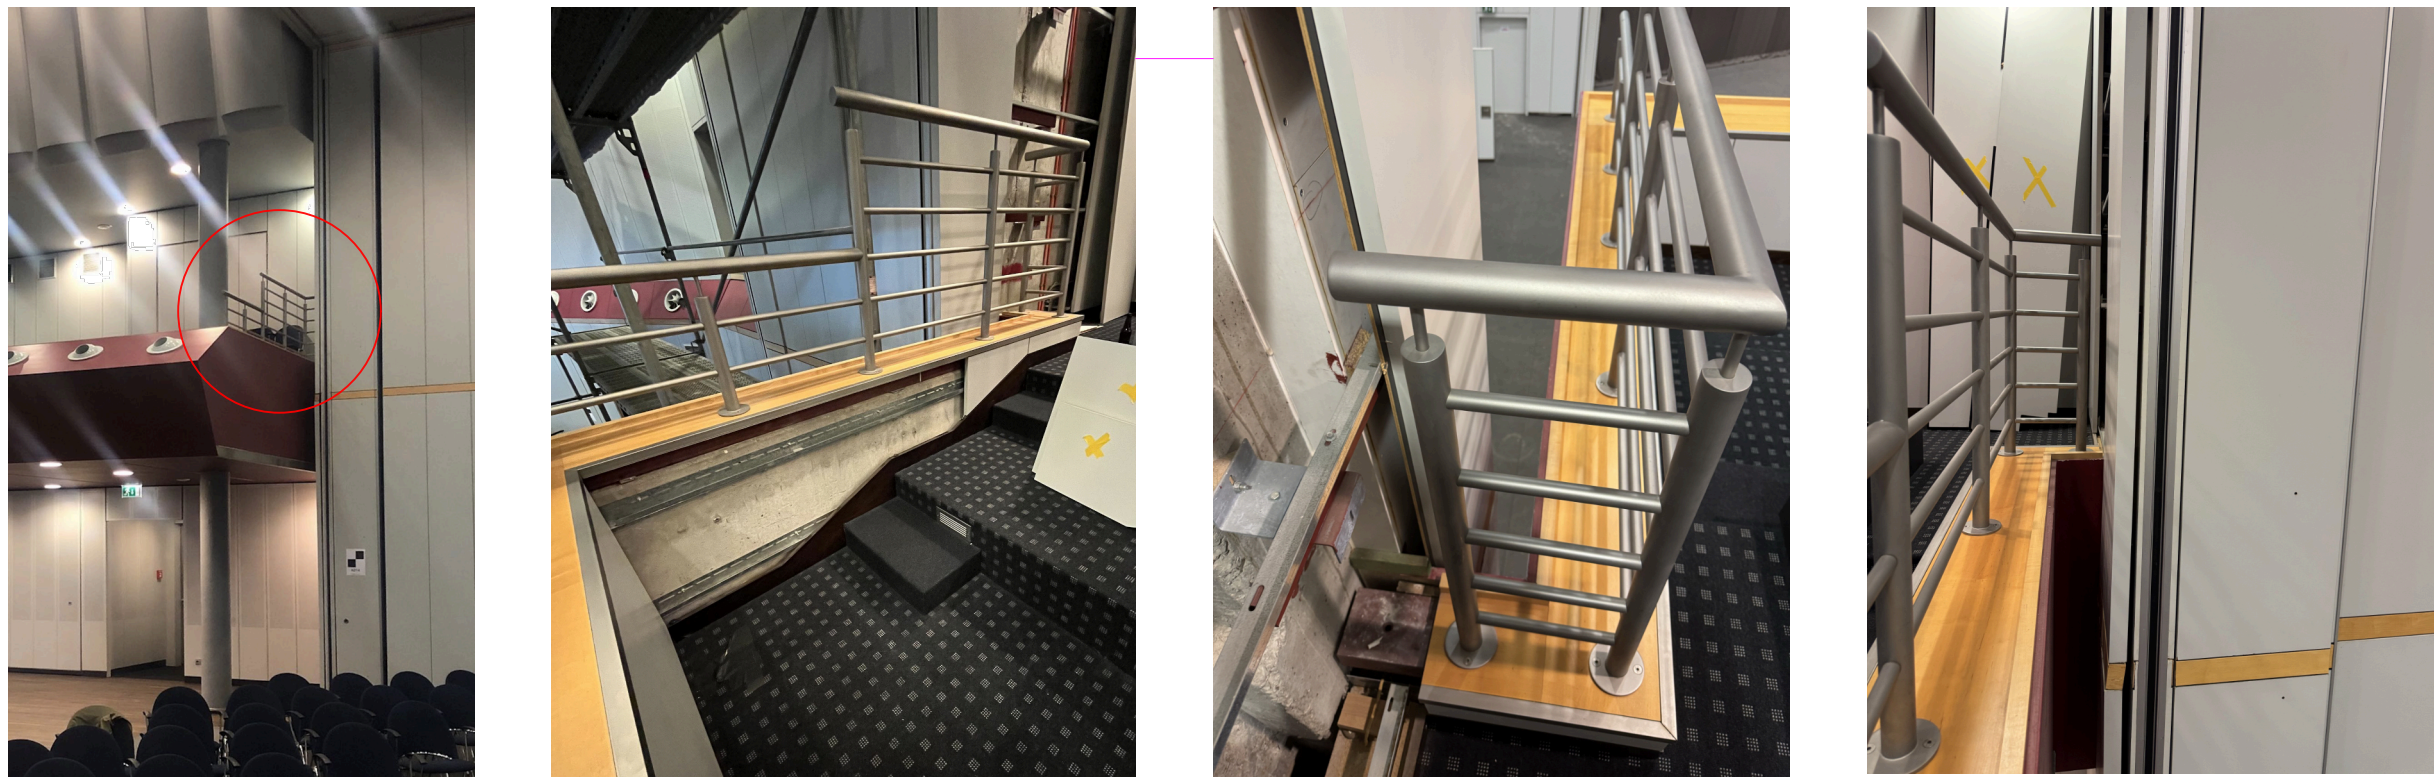
Bestandsfoto  
Galerie Saal -  
seitl. Ansicht außen

Bestandsfoto  
Galerie Saal -  
seitl. Ansicht innen  
Beplankung demontiert

Bestandsfoto  
Galerie Saal - 10G -seitl. Ansicht

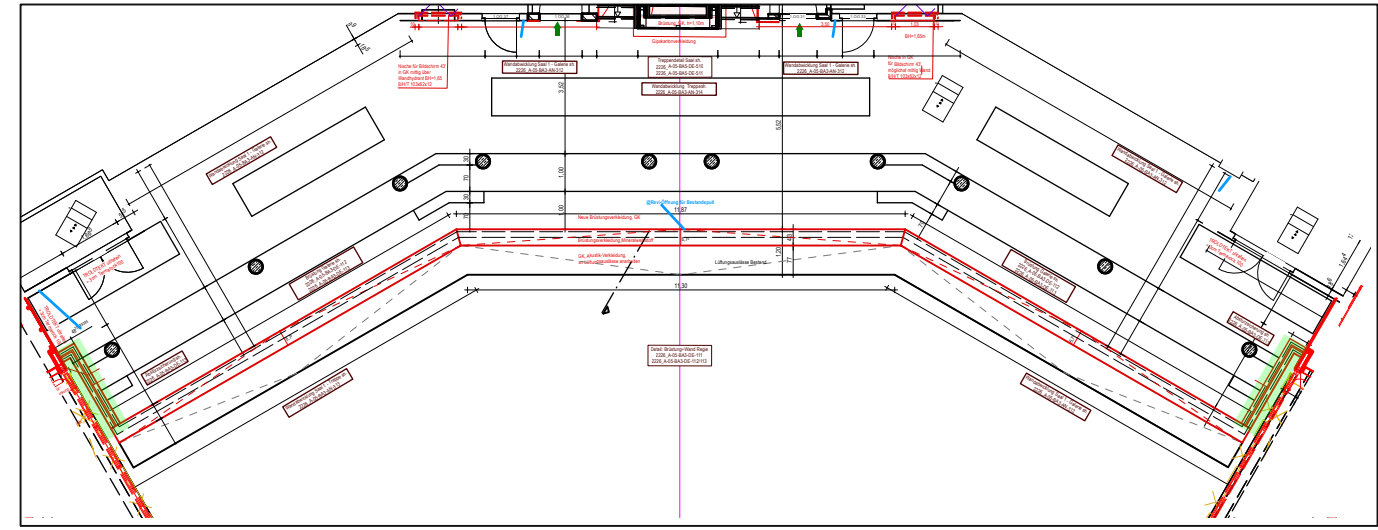
Übersicht 1. OG Galerie -Lage der seitlichen Absturzsicherung der Galerie

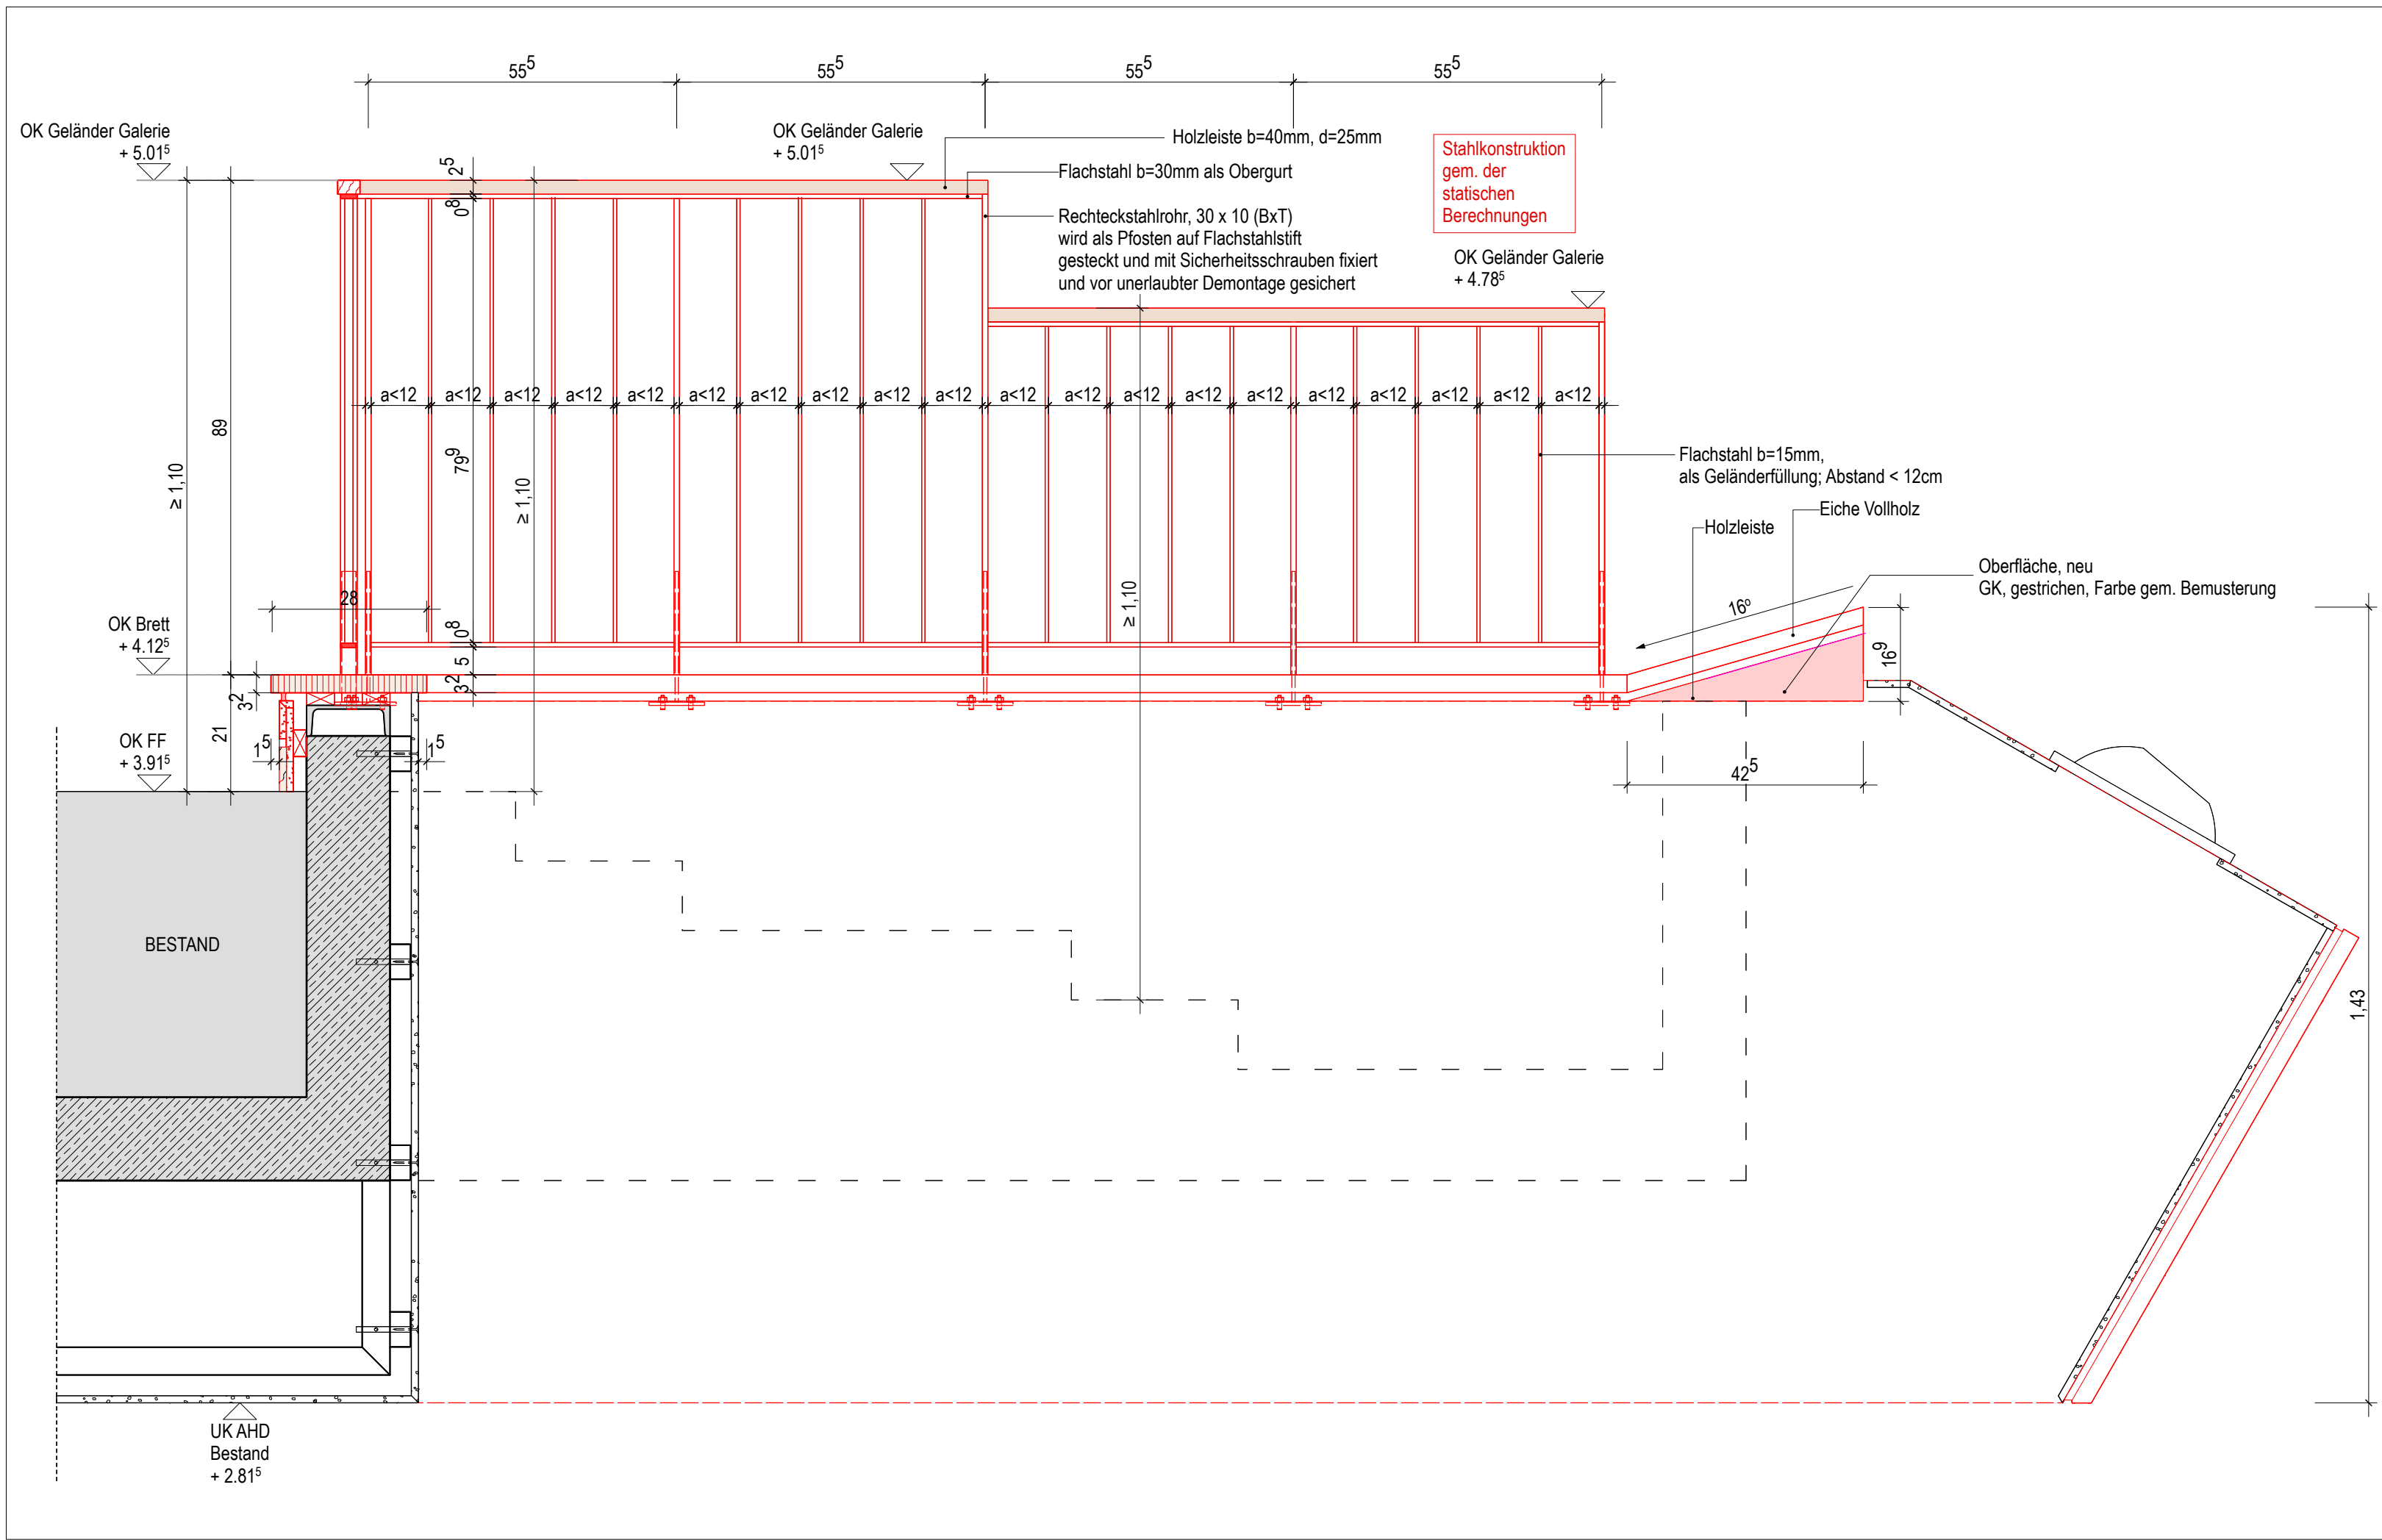
Ansicht A  
Brüstung Galerie  
M 1:10

| AP | 03.03.26 | Geländerstäbe von horizontal zu vertikal geändert. | B |
