## Grundriss OG

| Projekt Nr.<br>Nr. BP UA23-2001<br>Sachverh.<br>082012<br>13001040<br>Nutzer Org.-Nr.<br>Gebäude 10.40<br>A-5G +01 003-04<br>verknüpfte Dateien | Bauherr<br>KIT Karlsruher Institut für Technologie<br>Planen und Bauen (PB)<br>Kaiserstrasse 2<br>76131 Karlsruhe<br>Tel. +49 721 9338257 Fax: +49 721 9338259<br>E-Mail: ma@kitzoo-ef.de<br>Ordnung<br>ehem. Botanisches Institut/ International Affairs<br>Kaiserstraße 2<br>76131 Karlsruhe<br>Gebäude / Bauteil<br>Maßnahme<br>KA, KIT, Sanierung Bot. Institut<br>Layoutname<br>DIN_A0<br>Planversion<br>01.07.2026<br>Mastaba<br>1:50<br>Plangröße in mm<br>1189 x 841<br>Verf. am<br>01.07.2026<br>Plan bearbeitet<br>rz<br>Projektleitung<br>ms<br>Anstellung<br>Freigabe |

003 - 05

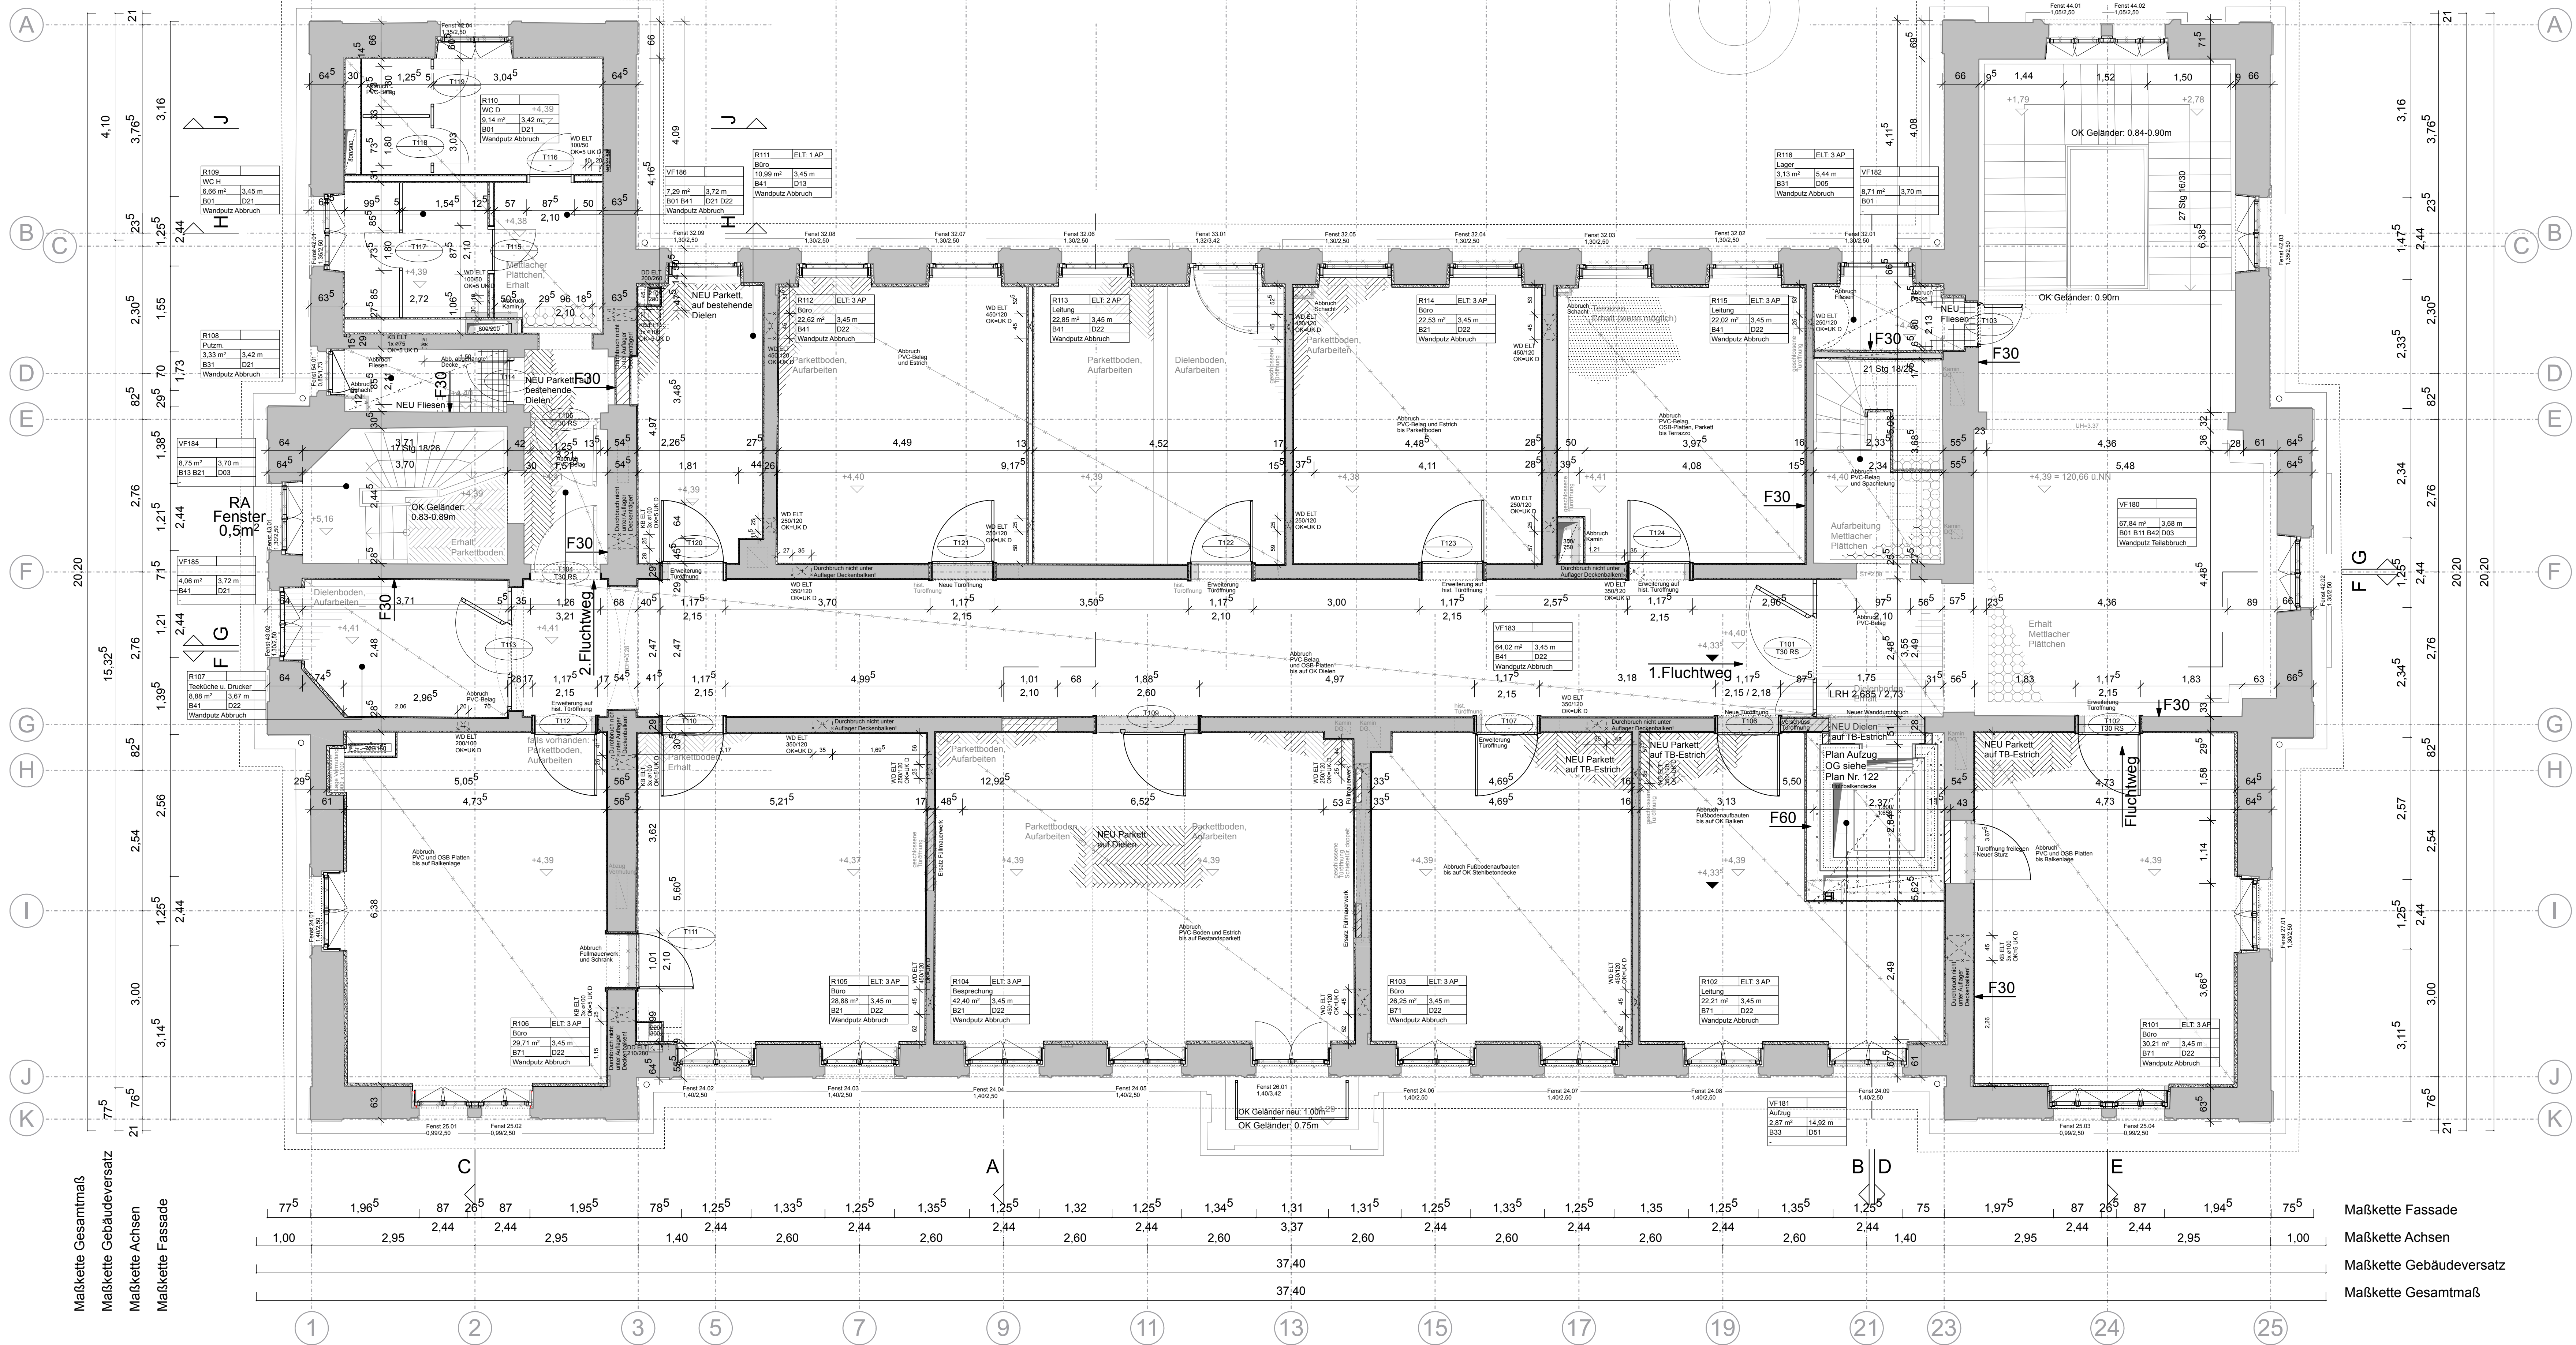
Die dargestellten Bestands- Wände sind inkl. Putz. Im OG wurden die Wand- Putze in fast allen Räumen im Zuge der Schadstoffsanierung entfernt. Entsprechende Abweichungen sind zu berücksichtigen und vor Ort zu prüfen.
