| Projekt | Systeminstandsetzungszentrum 860 St. Wendel<br>Panzerfeststrecke des Systeminstandsetzungszentrums 860 St. Wendel<br>Ausbildungswerkstatt des Systeminstandsetzungszentrums 860 St. Wendel | |
| Titel | Anlage 3<br>Darstellung der Kriegseinwirkungen und<br>der kampfmittel- und kontaminations-<br>verdächtigen Flächen | |

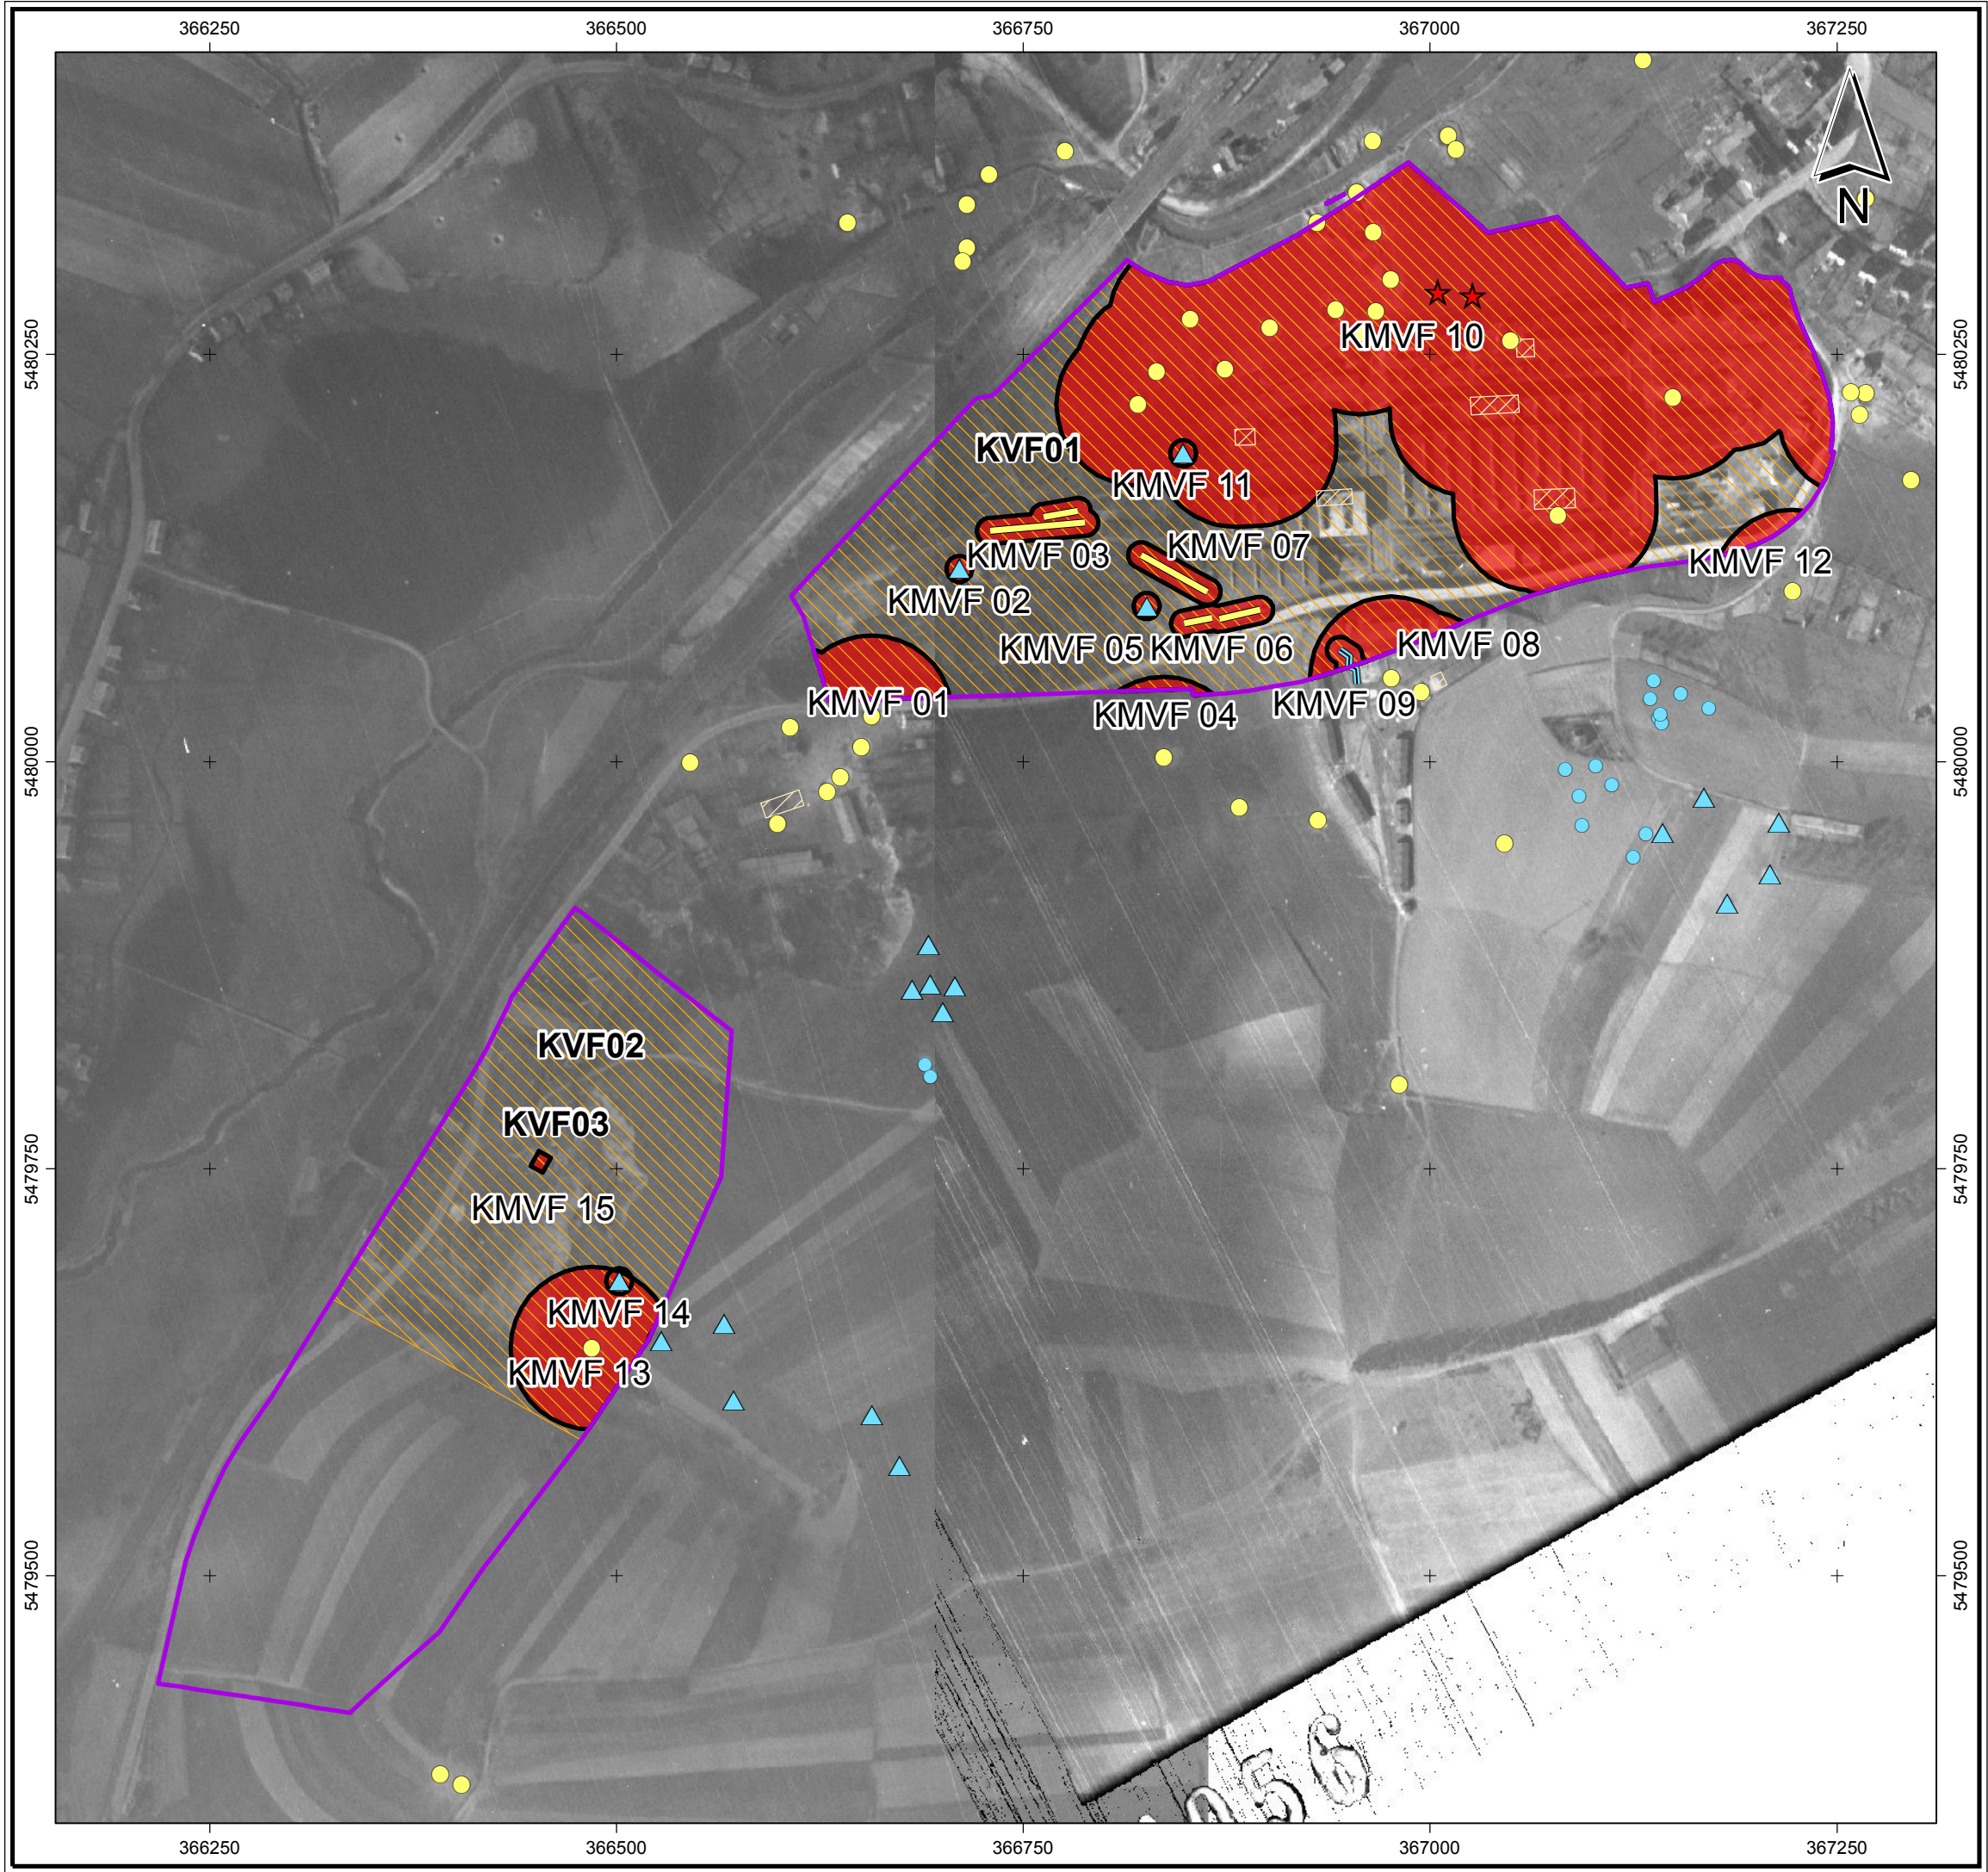
**KVF-Nr. Benennung**  
KVF01 Industriegelände mit Lagerflächen  
KVF02 Ehemaliger Steinbruch  
KVF03 Feuerlöschbecken

**KMFV-Nr. Kampfmittelbelastung durch**  
KMFV01, 04, 08, 10, 12, 13 Luftangriffe  
KMFV02, 03, 05 - 07, 09, 11, 14, 15 Munitionsvernichtung

**Koordinaten Blindgängerverdachtspunkte**  
Rechtswert Hochwert  
367025,84 5480285,98  
367004,53 5480287,95

**Luftbildgrundlagen:**  
Flug-Nr: 34-3615  
Bild-Nr.: 3069,4056  
Flug-Datum: 21.03.1945  
Quelle: LUFTBILDDATENBANK DR. CARLS GMBH
