# Körnungslinie nach DIN EN ISO 17892-4

## KA Stahlberg, Membranpumpwerk

Projekt Nr.:  
24448 B  
Anlage:  
4.1

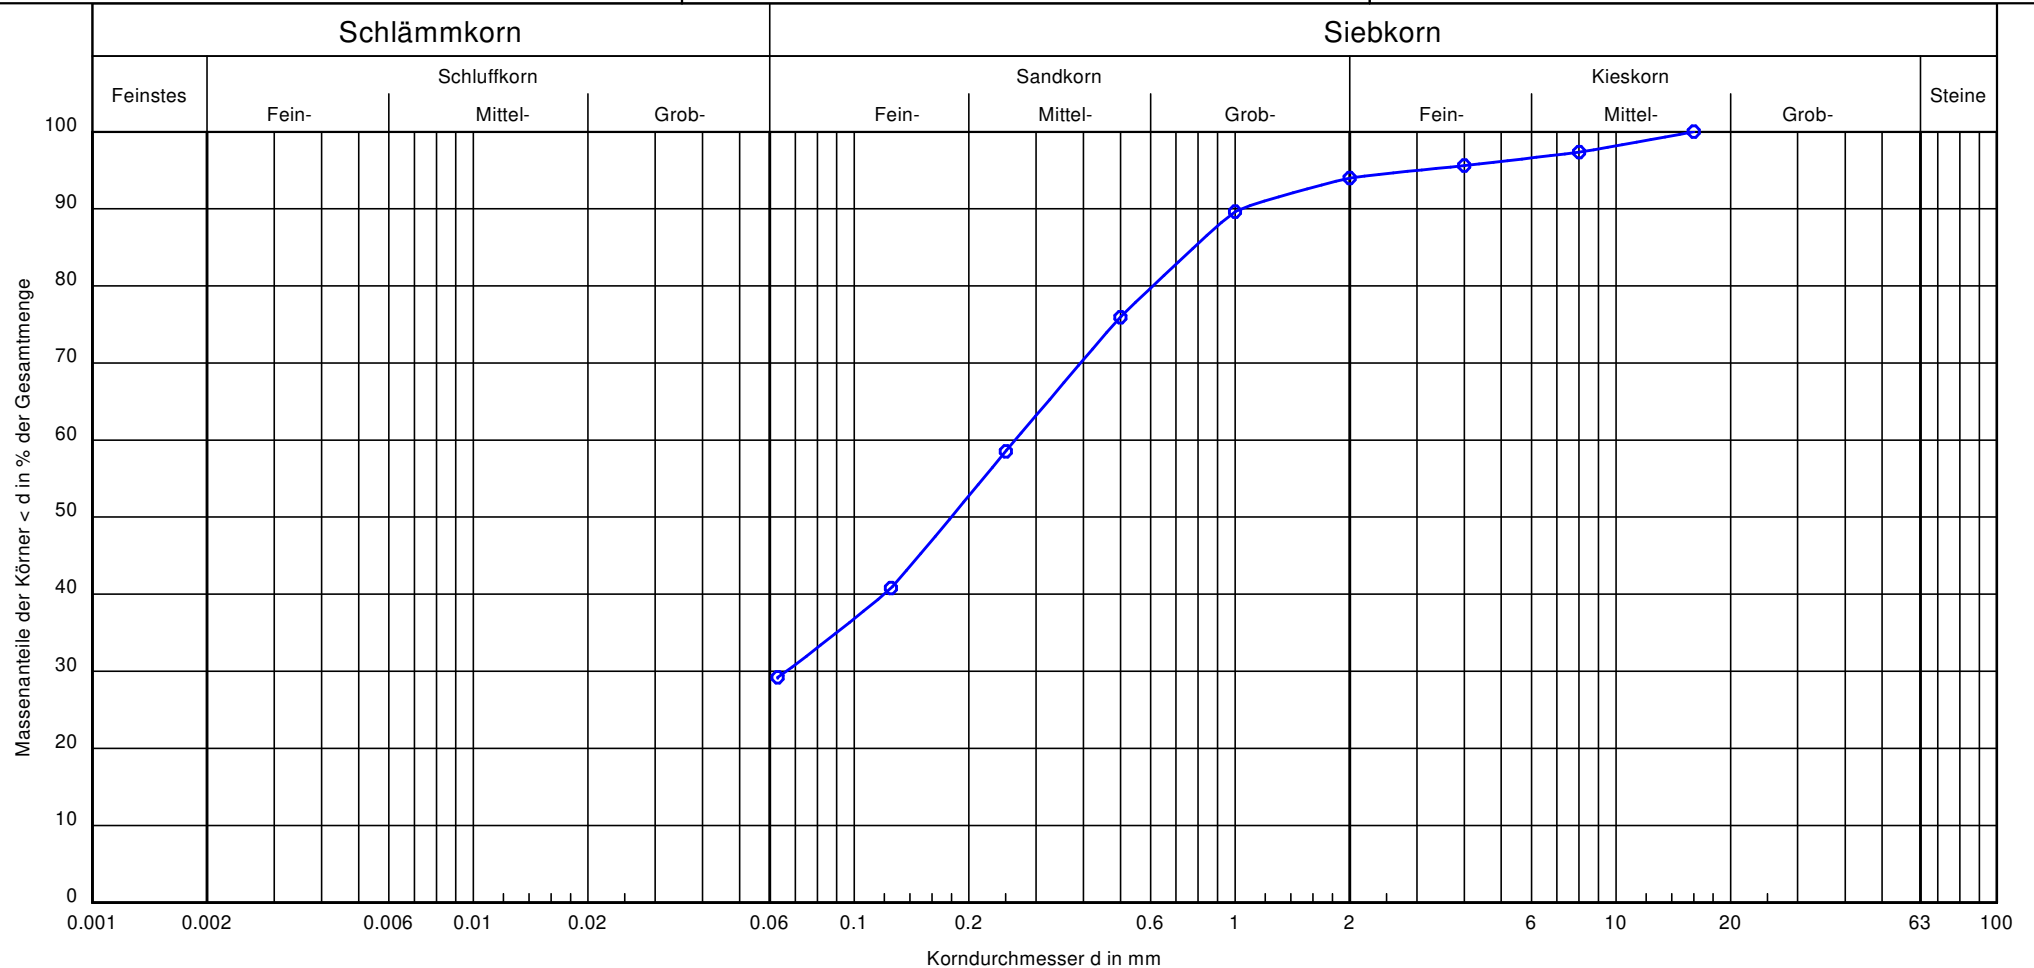
### KRB 1: 4,20 m - 5,60 m

Prüfungsnummer: KRB 1\_5,6m

Arbeitsweise: Nasssiebung

| Bodengruppe: | SU* |
| Bodenart: | S, u, g' |
| T/U/S/G [%]: | - /29.2/64.8/6.0 |
| Tiefe: | 4,20 m - 5,60 m |

Bemerkungen:  
Wassergehalt: 10,3 M.-%

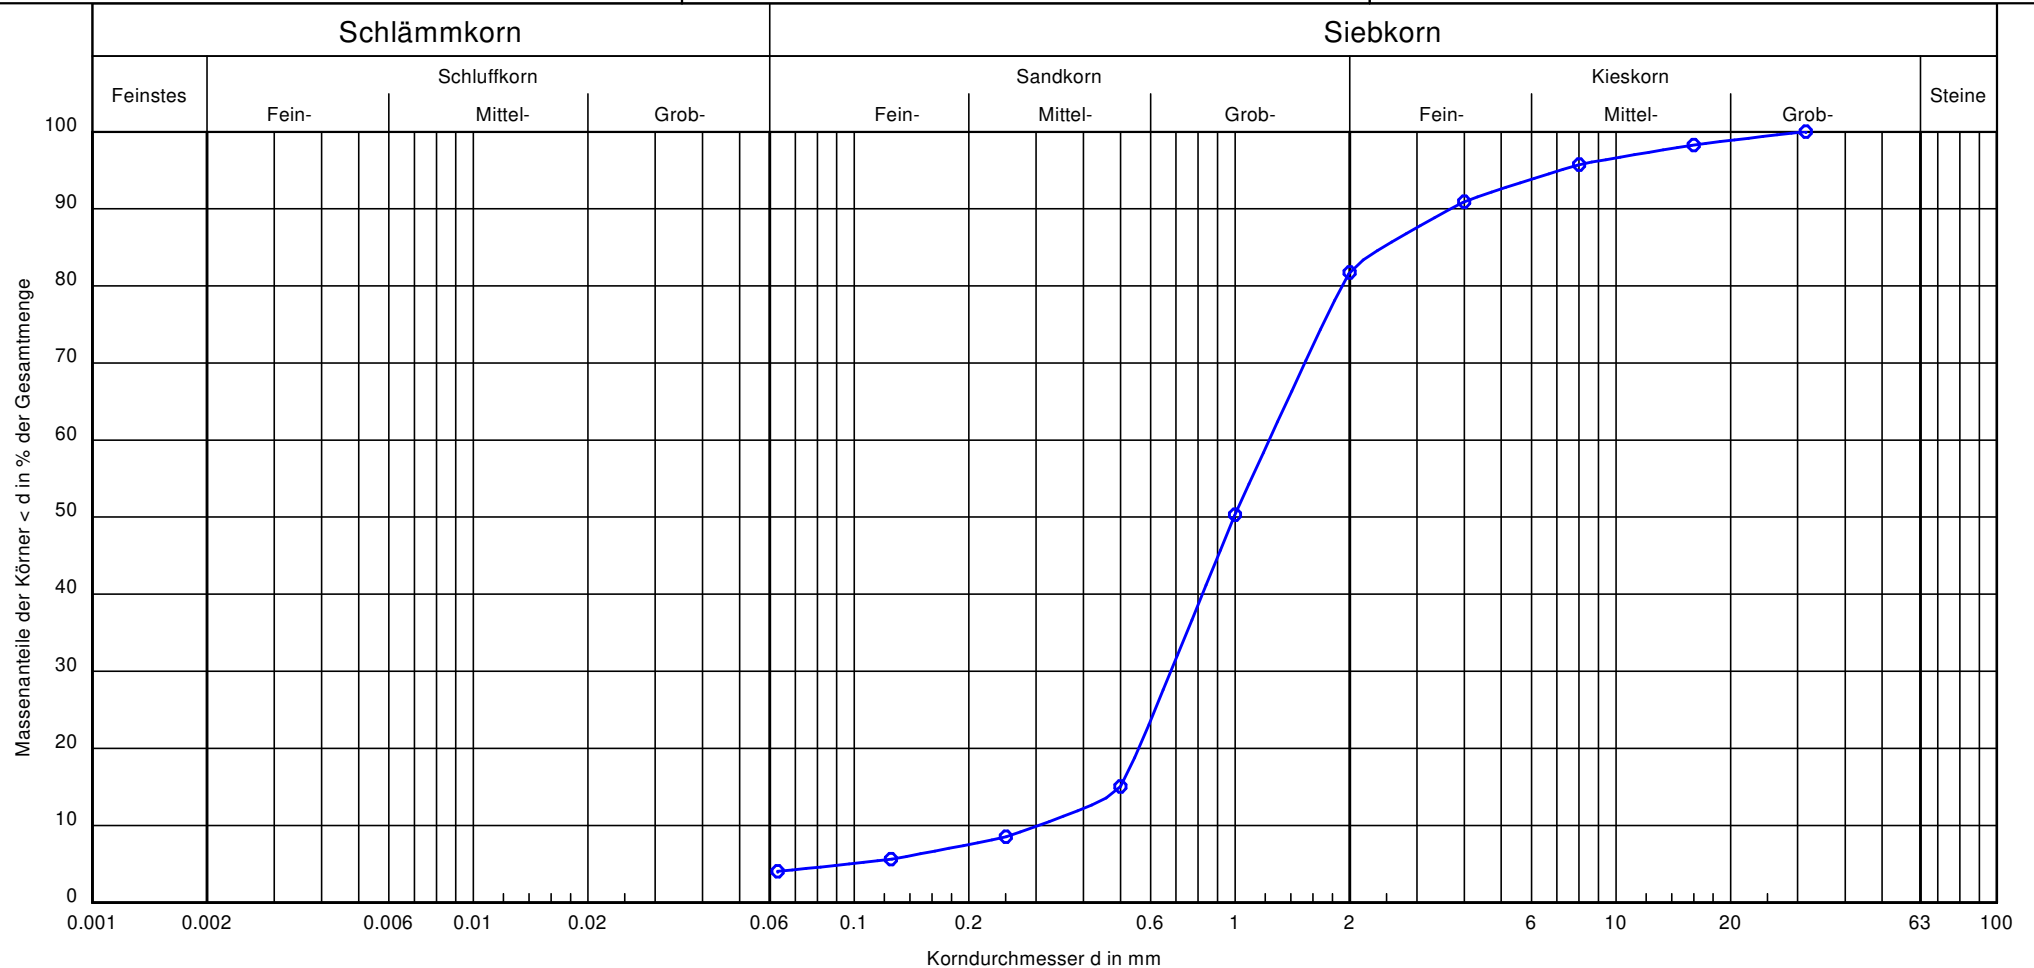
Körnungslinie nach DIN EN ISO 17892-4  
KA Stahlberg, Membranpumpwerk  
KRB 1: 5,60 m - 7,00 m

Prüfungsnummer: KRB 1\_7,0m  
Probe entnommen am: 19.12.2024  
Art der Entnahme: gestört  
Arbeitsweise: Nasssiebung

Bodengruppe: SE  
Bodenart: gS, ms, fg', mg'  
T/U/S/G [%]: - /4.1/77.6/18.3  
Entnahmestelle: KRB 1.9  
Tiefe: 5,60 m - 7,00 m  
Cu/Cc: 4.0/1.2  
K-Wert (Beyer) :  $8.4 \cdot 10^{-4}$

Bemerkungen:  
Wassergehalt: 3,2 M.-%

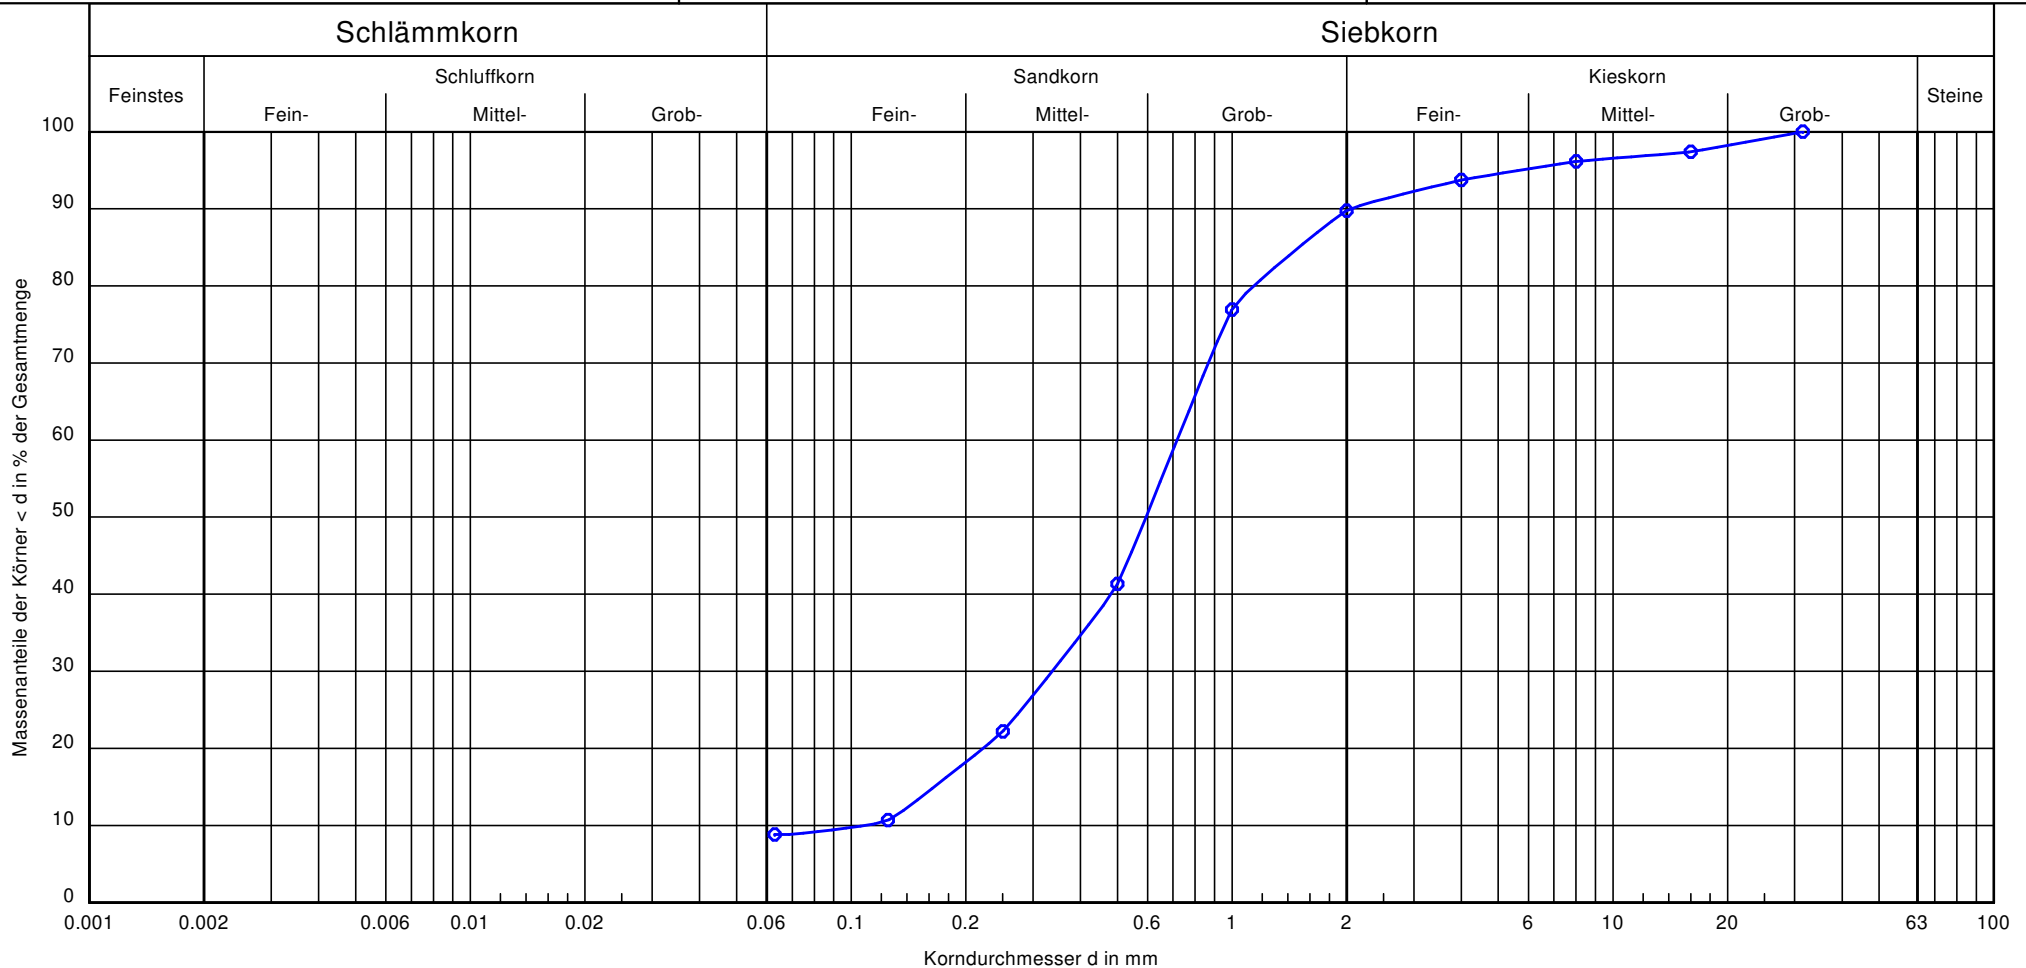
### KRB 2: 2,40 m - 4,40 m

Prüfungsnummer: KRB 2\_4,4m  
Probe entnommen am: 19.12.2024  
Art der Entnahme: gestört  
Arbeitsweise: Nasssiebung

| Bodengruppe: | SU |
| Bodenart: | S, u', fg' |
| T/U/S/G [%]: | - /8.8/80.9/10.2 |
| Tiefe: | 2,40 m - 4,40 m |
| Cu/Cc: | 6.6/1.5 |
| K-Wert (Beyer) : | $9.4 \cdot 10^{-5}$ |

Bemerkungen:  
Wassergehalt: 4,8 M.-%

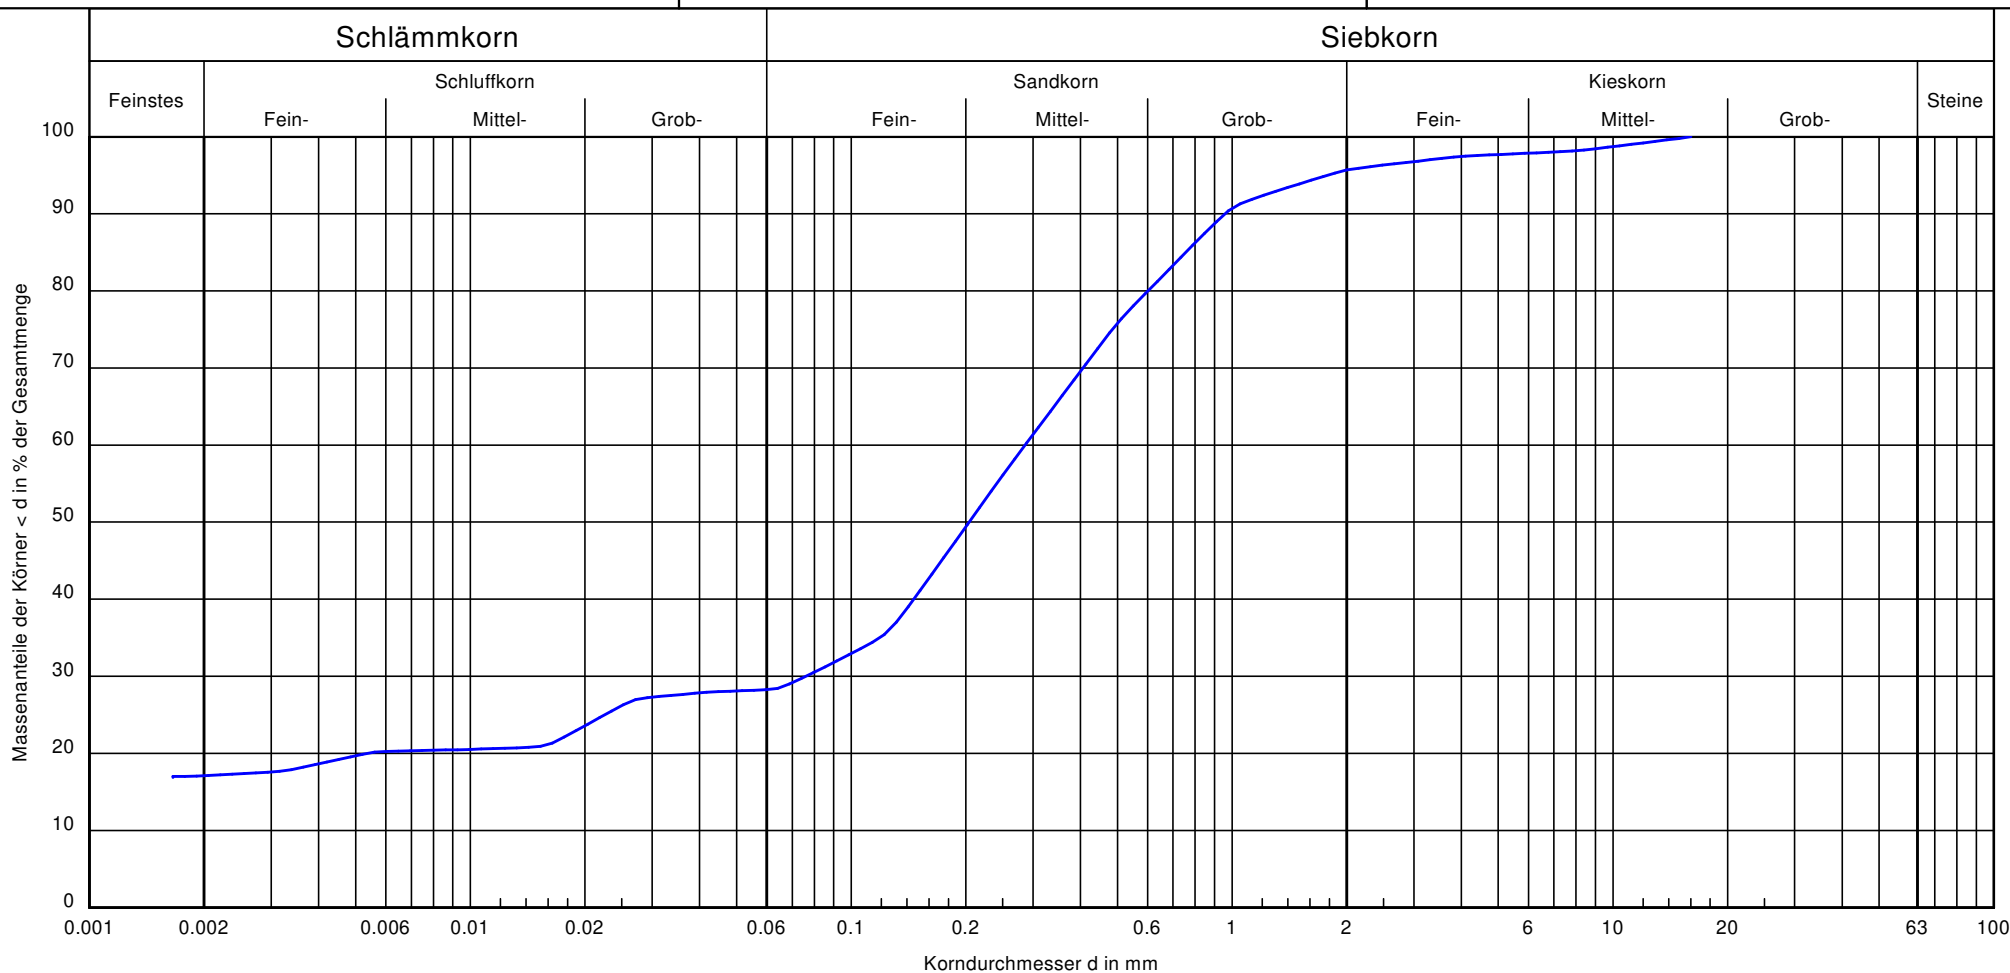
### KRB 3: 2,30 m - 2,80 m

Prüfungsnummer: KRB 3\_2,8m

Arbeitsweise: Sieb-Schlamm-Analyse

ST\*

S, t, u'

17.1/11.3/67.3/4.3

2,30 m - 2,80 m

Wassergehalt: 10,2 M.-%
