## Technische IFL-Mitteilung

Nr. 07/2020

#### **Steinschlagschutz, Unterbodenschutz, Nahtabdichtung und Hohlraumschutz**

### **TEIL 1 VON 4: STEINSCHLAGSCHUTZ**

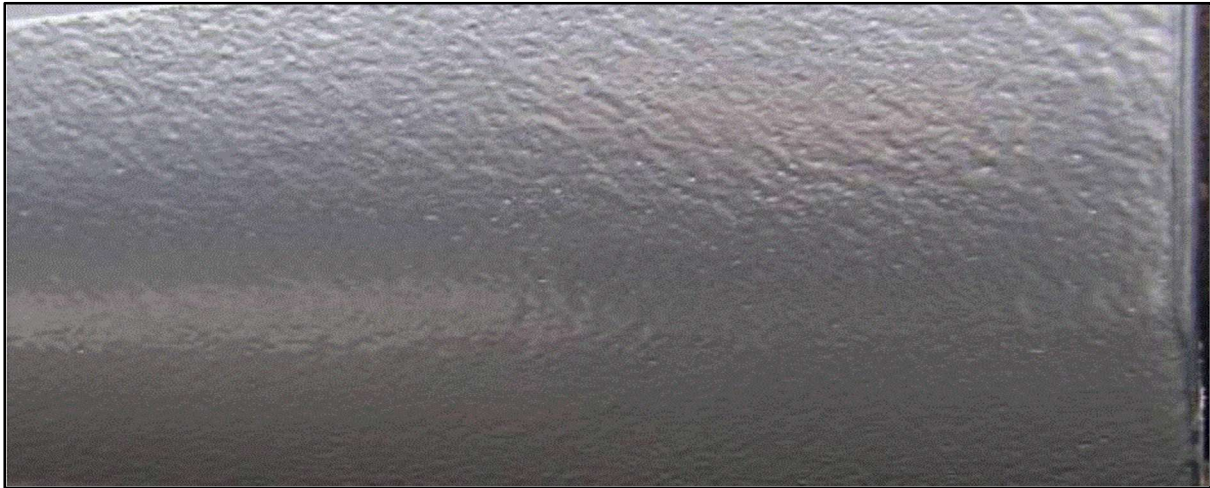
**In der Serie:** Die Material-Spezifikationen der Fahrzeughersteller-/Importeure unterscheiden sich und sind individuell auf die Fahrzeugbereiche und Aufgaben zugeschnitten. Es gibt keine Hinweise auf die Materialien in der Serie. Die Materialien in der Reparatur bzw. am freien Markt unterscheiden sich von denen der Serie, sind aber prinzipiell gleichwertig. Der Materialtransport erfolgt in der Serie über Ringleitungen (1K). Appliziert wird mit Robotern, die mit Rotationsglocken ausgerüstet sind. Es können so auch größere Bereiche (lange Schweller) durchgängig und gleichmäßig beschichtet werden. Das Einstellen unterschiedlicher Strukturen und verschiedener Schichtstärken auch innerhalb eines Bauteils ist problemlos möglich. Gleiche Fahrzeugmodelle eines Herstellers sind produktionsbedingt mit unterschiedlichen Strukturen im Steinschlagschutz versehen.

Bild 1: Steinschlagschutz Schweller VW Golf 7

**Problem:** Es gibt derzeit keine praktikablen und zufriedenstellenden Lösungen der Reparaturmaterialanbieter beispielsweise für die Dimensionen der Schwellerbereiche eines VW Golf 7 oder VW-Transportes T6. Erschwerend kommt hier hinzu, dass unterschiedliche Strukturen und differierende Schichtstärken innerhalb der Bauteile eine originalgetreue Nachstellung erschweren. Versuche mit Laufschiene (Filmequipment), die eine gleichmäßige Führung und Abstand ermöglichen könnten, scheiterten an der Füllmenge der Kartuschen aufgrund der Länge der Bauteile.

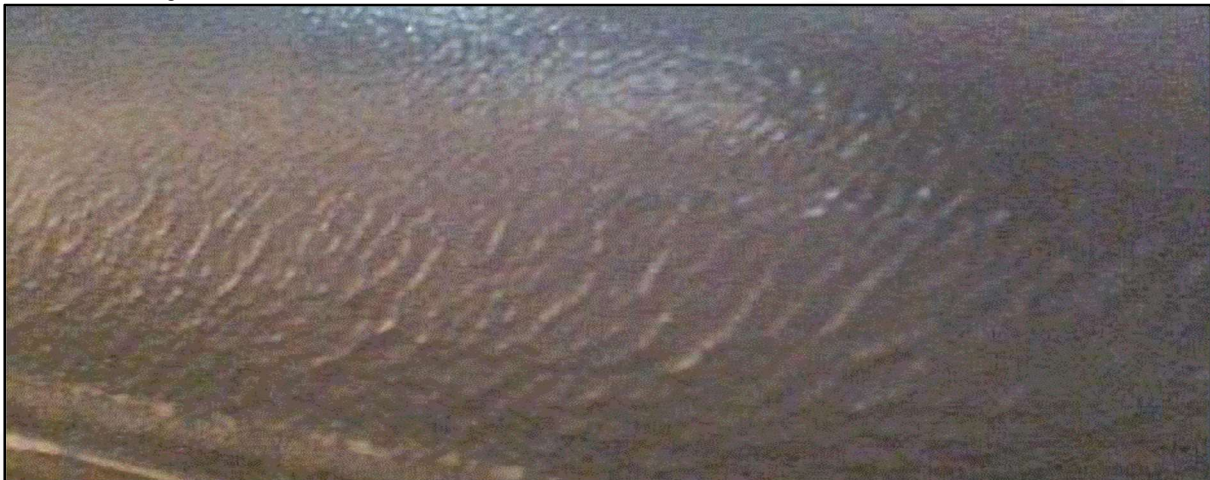
Kommt zumeist in sichtbaren oder teilsichtbaren Karosserieaußenbereichen zum Einsatz. Beispielhaft sind hier die Schwelleraußenbereiche links und rechts bis zur Kante/„Schwellerfahne“ zum Unterboden. Gleichfalls kommt der Steinschlagschutz im unteren Frontbereich und Heckbereich sowie in Radhäusern zum Einsatz.

Bild 2: Steinschlagschutz VW Golf 7

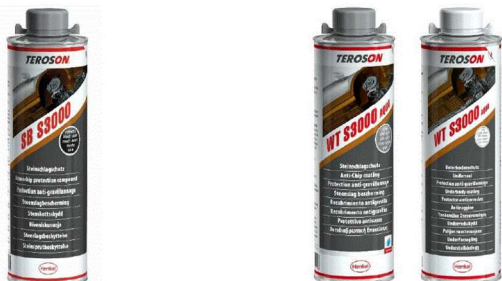
Bild 3: Auszug aus VW Reparaturleitfaden

## Arbeitsanweisung zum Unterboden- und Steinschlagschutz

- ♦ *Die Struktur des Unterboden- und Steinschlagschutzes ist bei der Reparatur in seiner Optik und in der Schichtstärke dem Originalzustand entsprechend wiederherzustellen.*

**In der Reparatur:** Die Verarbeitungshinweise der Fahrzeughersteller beschränken sich teilweise auf Materialien, die als Unterboden- und Steinschlagschutz anzuwenden sind. Hier wird in der Regel nicht unterschieden zwischen Steinschlagschutz und Unterbodenschutz.

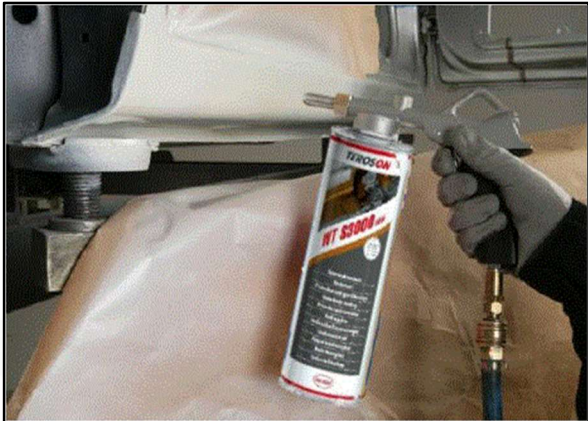
Bild 4: Beispielhaft Reparatur-Materialien von Henkel-Teroson

| Lösungsmittelbasiert | Wasserbasiert |
| <ul style="list-style-type: none"> <li>TEROTEX SUPER 3000 HELL</li> <li>TEROTEX-SUPER 3000 SZ</li> </ul> | <ul style="list-style-type: none"> <li>TEROSON WT S3000 LT AQU</li> <li>TEROSON WT S3000 BK</li> <li>TEROSON WT S3000 GY</li> </ul> |

Die *lösemittelbasierenden Steinschlagschutz-Materialien* sind schnell trocknend, daher schnell überlackierbar und eignen sich speziell für Reparaturen an Neuteilen aus Blech und Kunststoff. Sie sind gut verträglich mit allen handelsüblichen 1K und 2K Lacksystemen. Sie eignen sich zum Mischen mit Lacken, sind gut schleifbar und besitzen ein gutes Deckvermögen sowie eine hohe Stabilität.

Die *wasserlöslichen Steinschlagschutz-Materialien* enthalten keine Lösemittel und besitzen einen Festkörpergehalt von 70%, was sie zu einem hoch abriebfesten Material macht. Gleichzeitig wird bei deren Auftrag die Schalldämmung verbessert.
