| FENSTERLAIBUNGEN | | Proj.-Nr.: 25 047 | Plan-Nr.: 5103 | Index: a | Status: V |

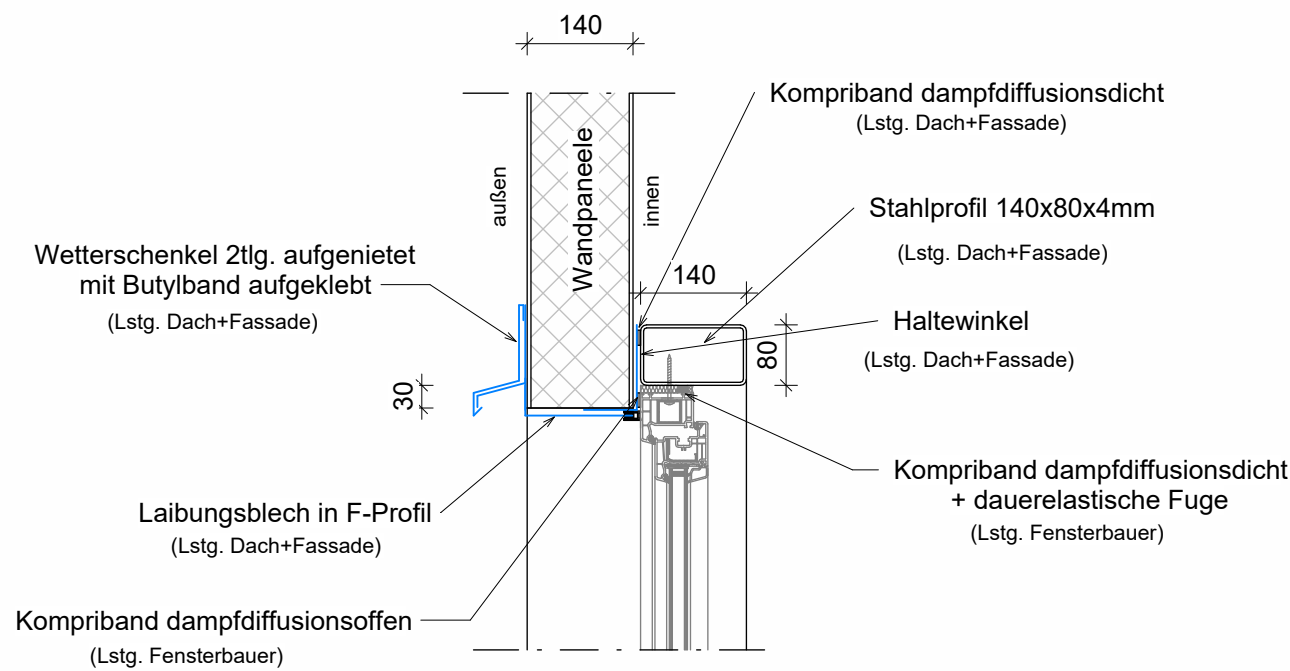
Detail 5103.1; M=1:10

Vertikalschnitt Fenstersturz

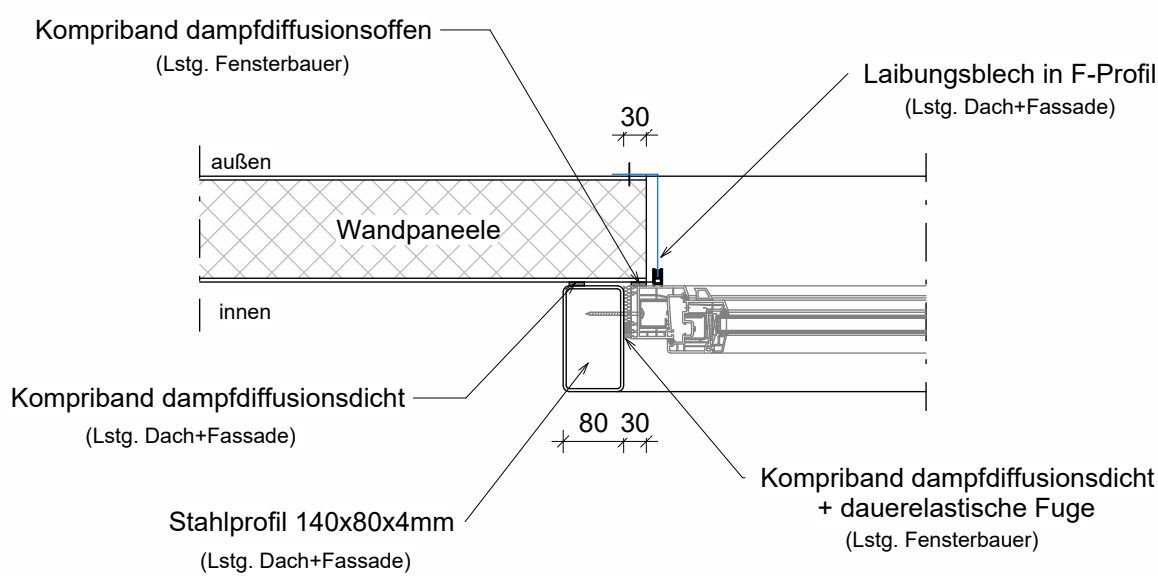
Detail 5103.3; M=1:10

Horizontalschnitt Fenster

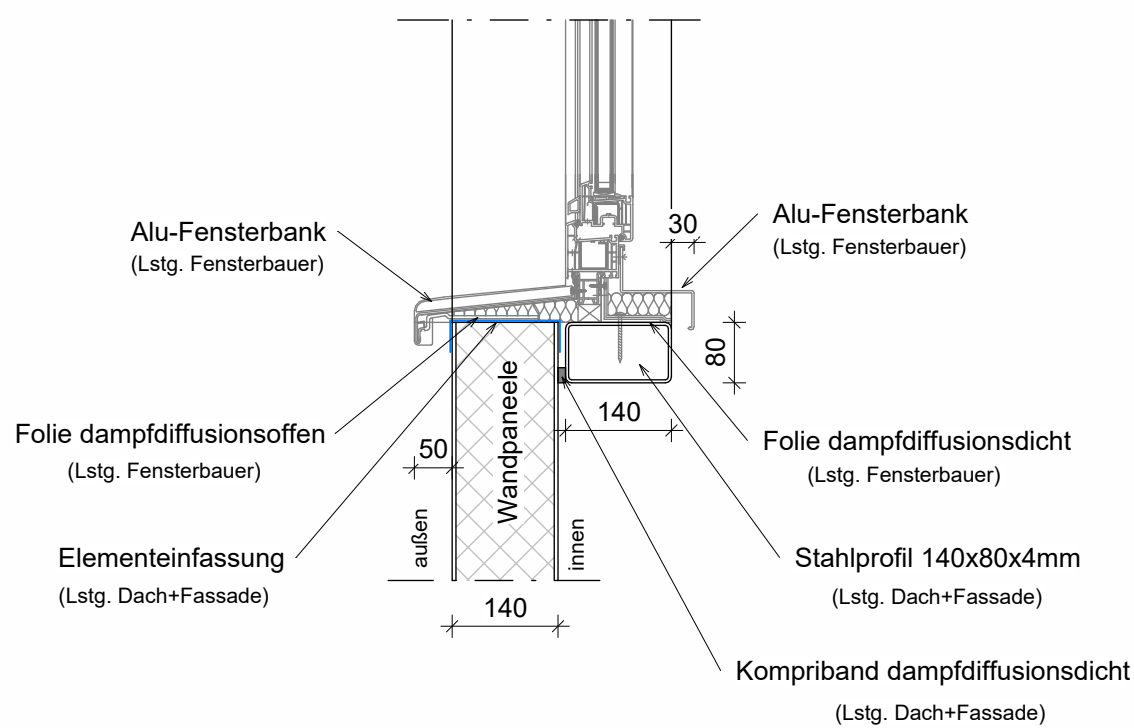
Detail 5103.2; M=1:10

Vertikalschnitt Fensterbrüstung
