| TORLAUBENGEN HALLE | | Proj. Nr. 25.047 | Plan Nr. 5101 | Index: 0 | Status: V |

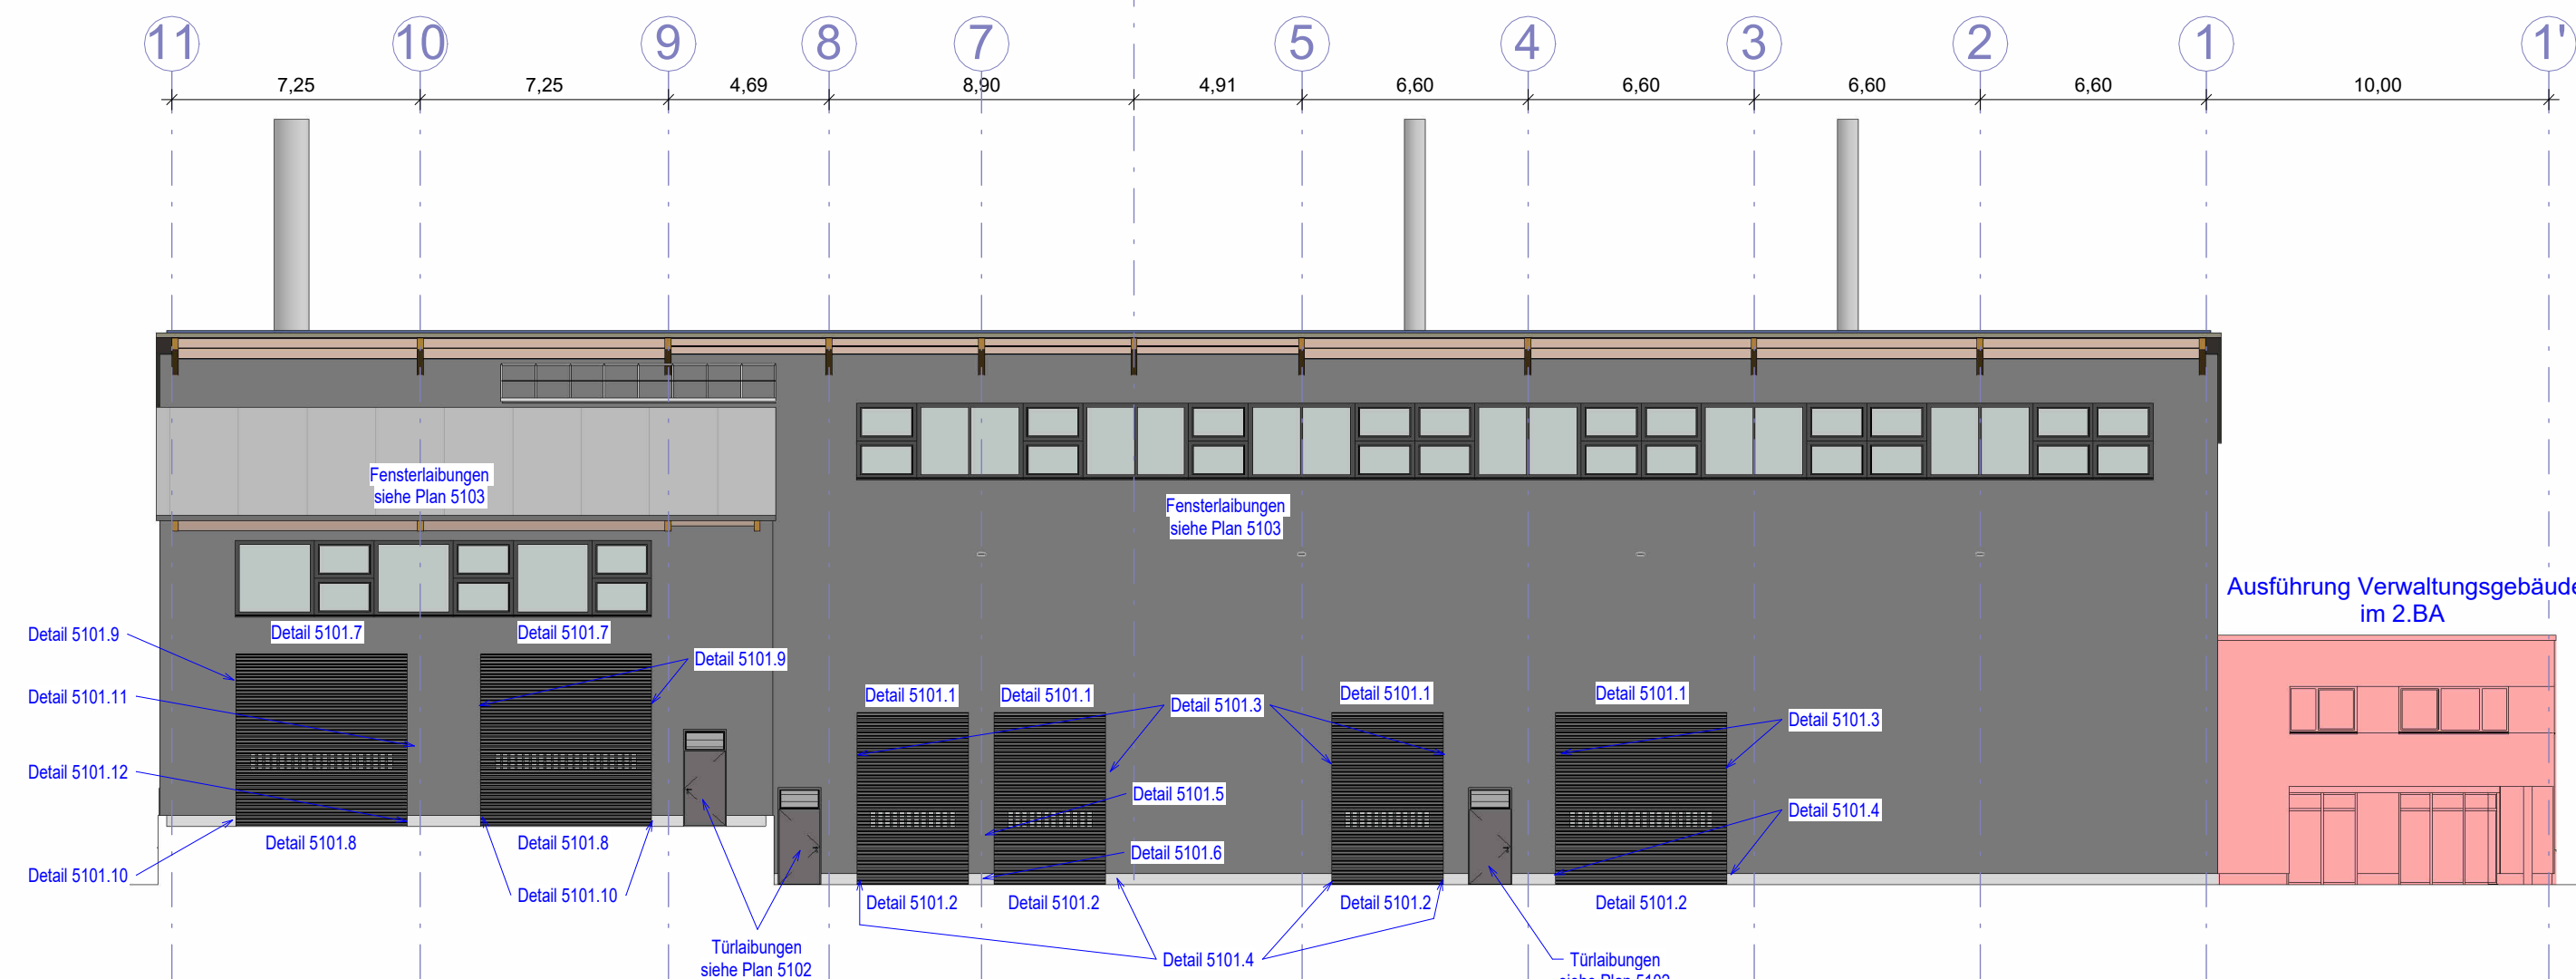
Übersicht Ansicht Nord; M=1:200

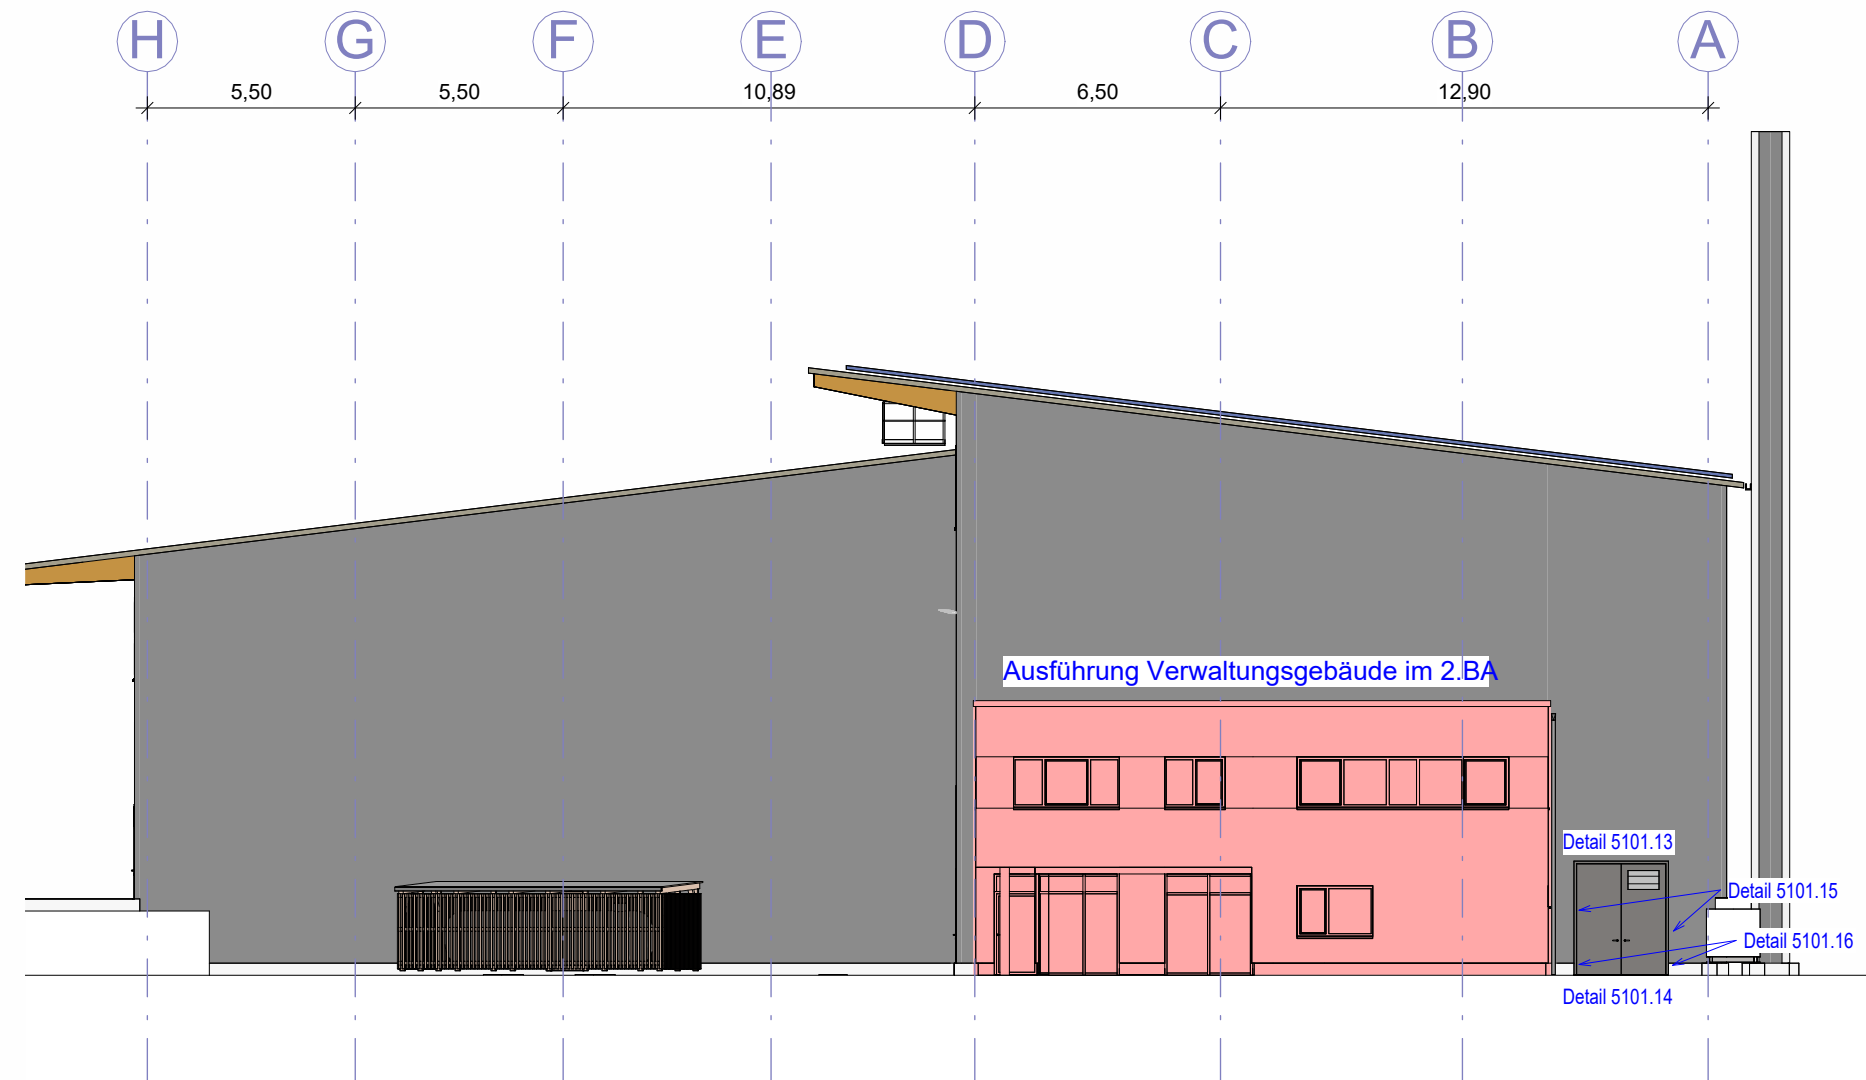
Übersicht Ansicht West; M=1:200

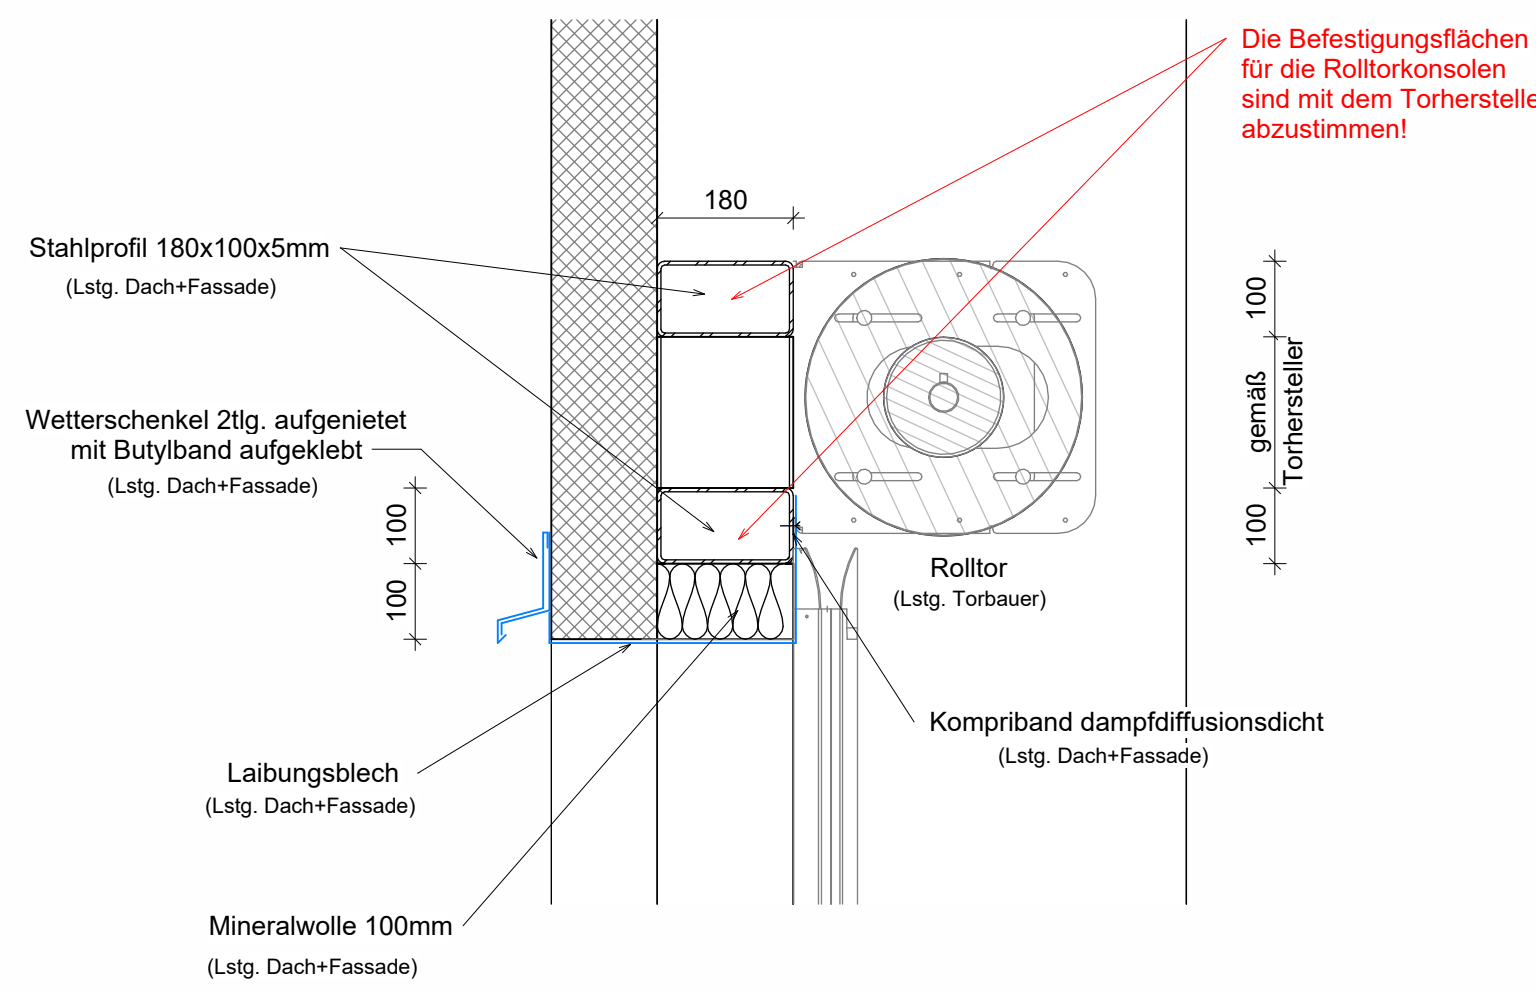
Detail 5101.1: M=1:10  
Vertikalschnitt Sturz Rolltor

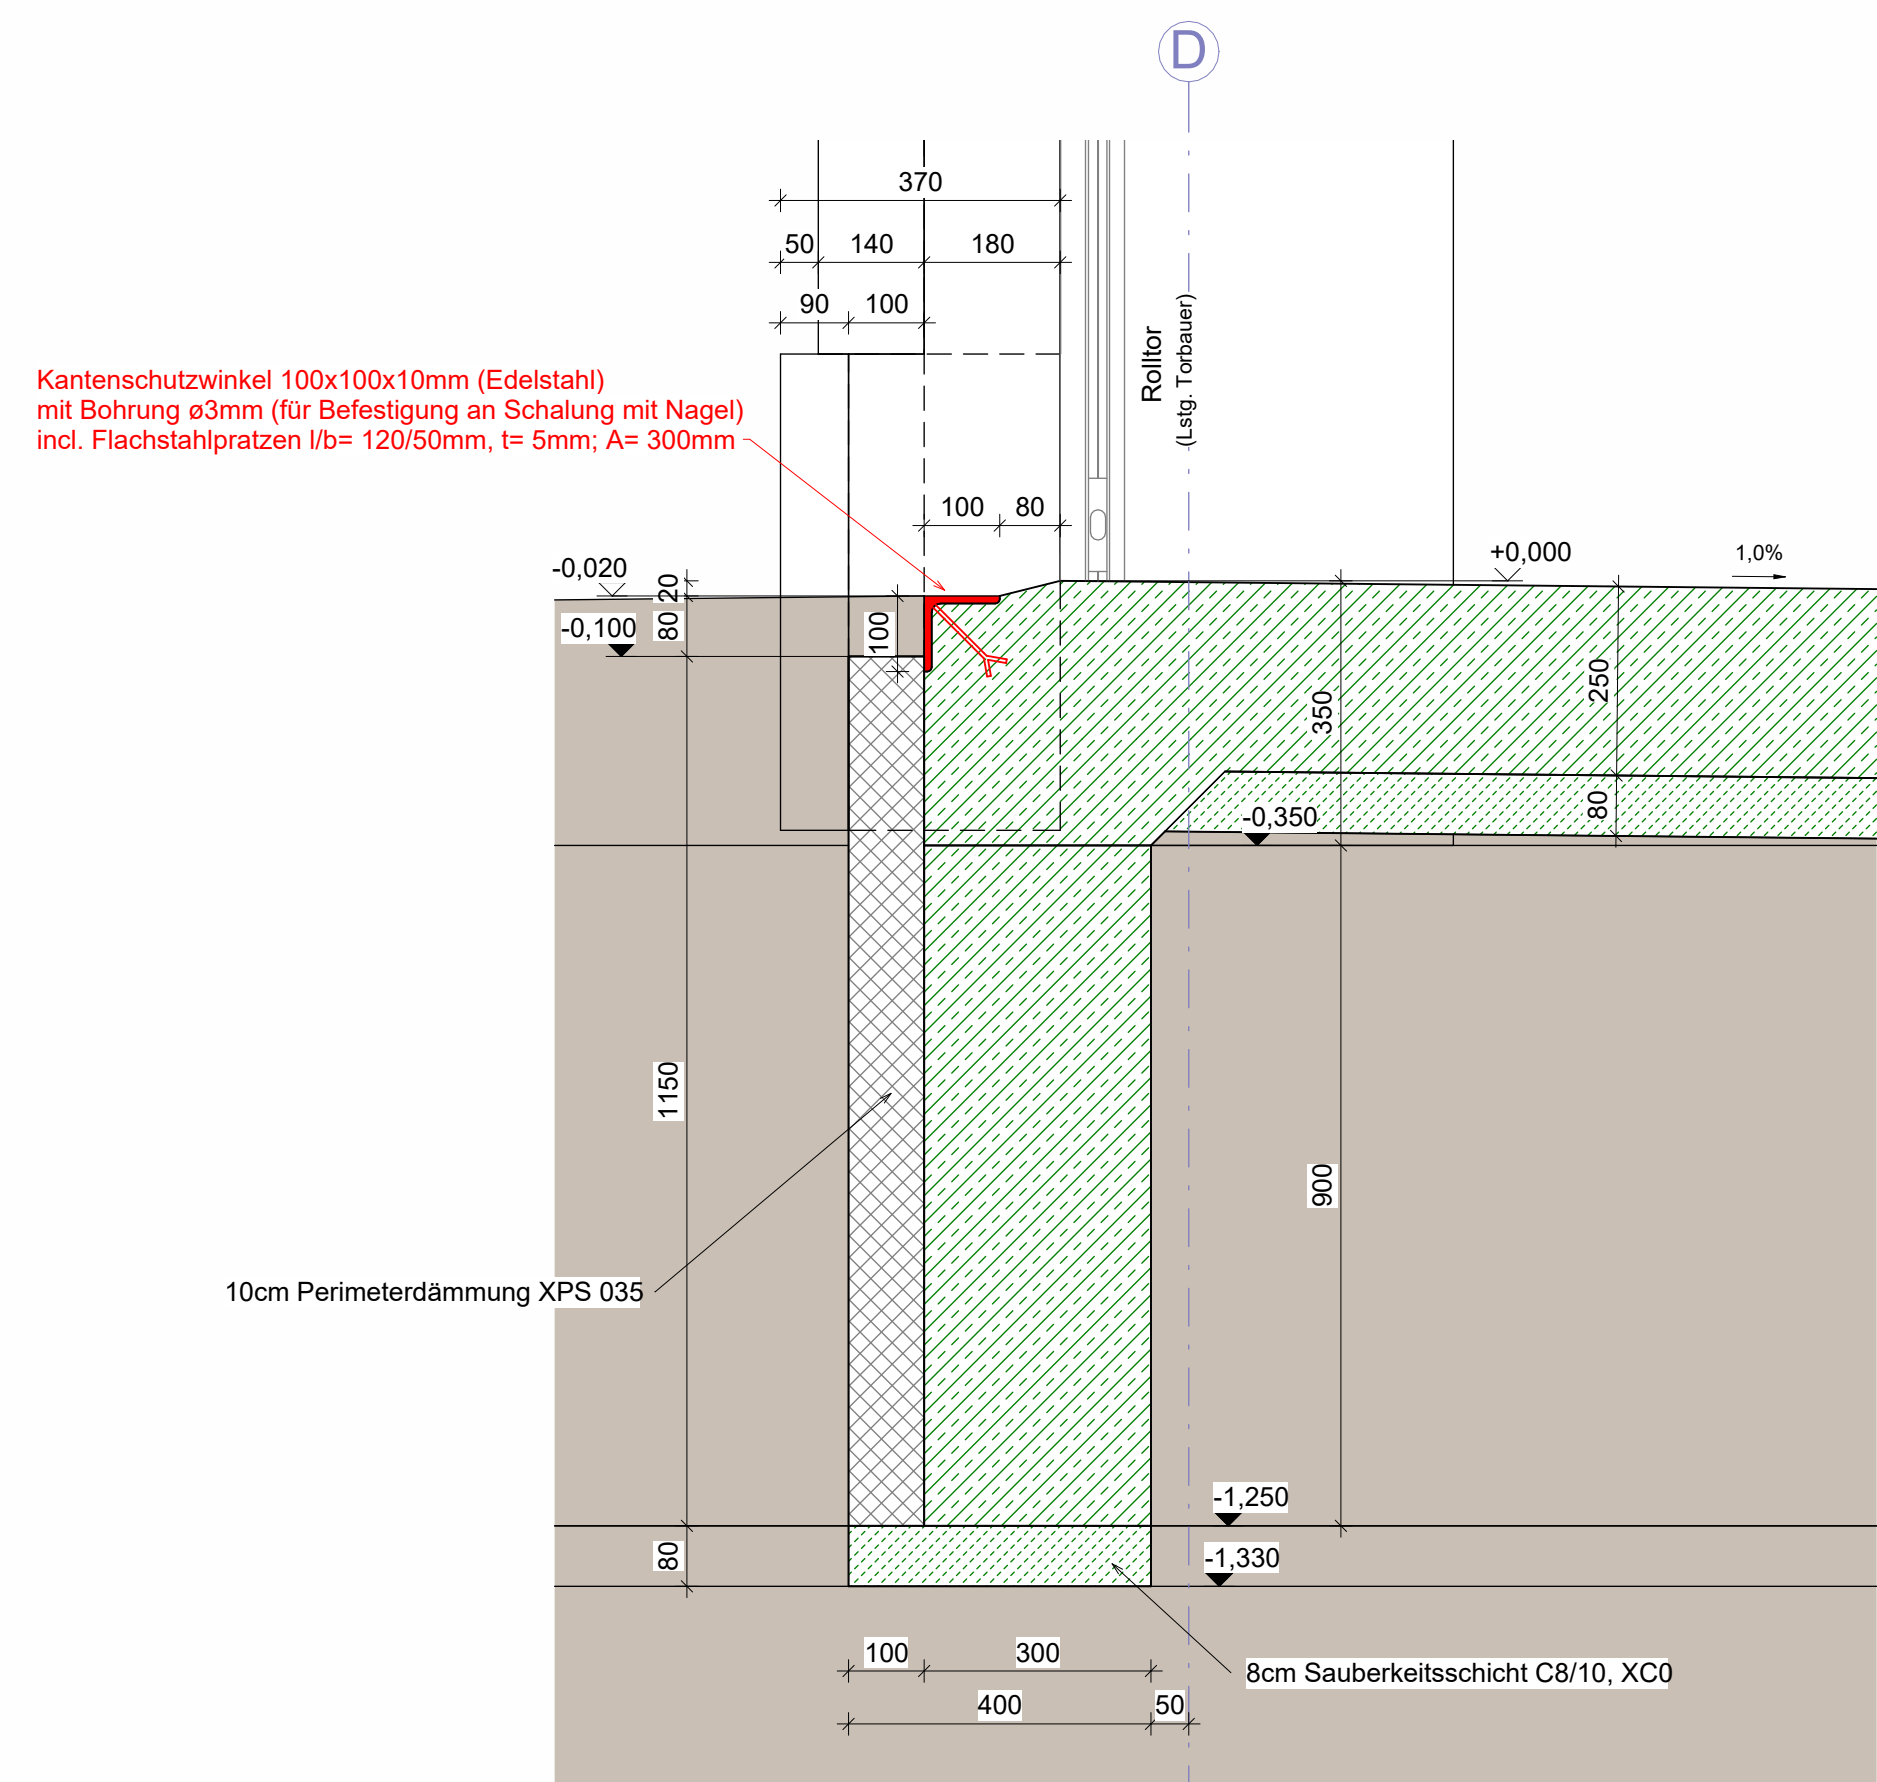
Detail 5101.2: M=1:10  
Vertikalschnitt Schwelle Rolltor

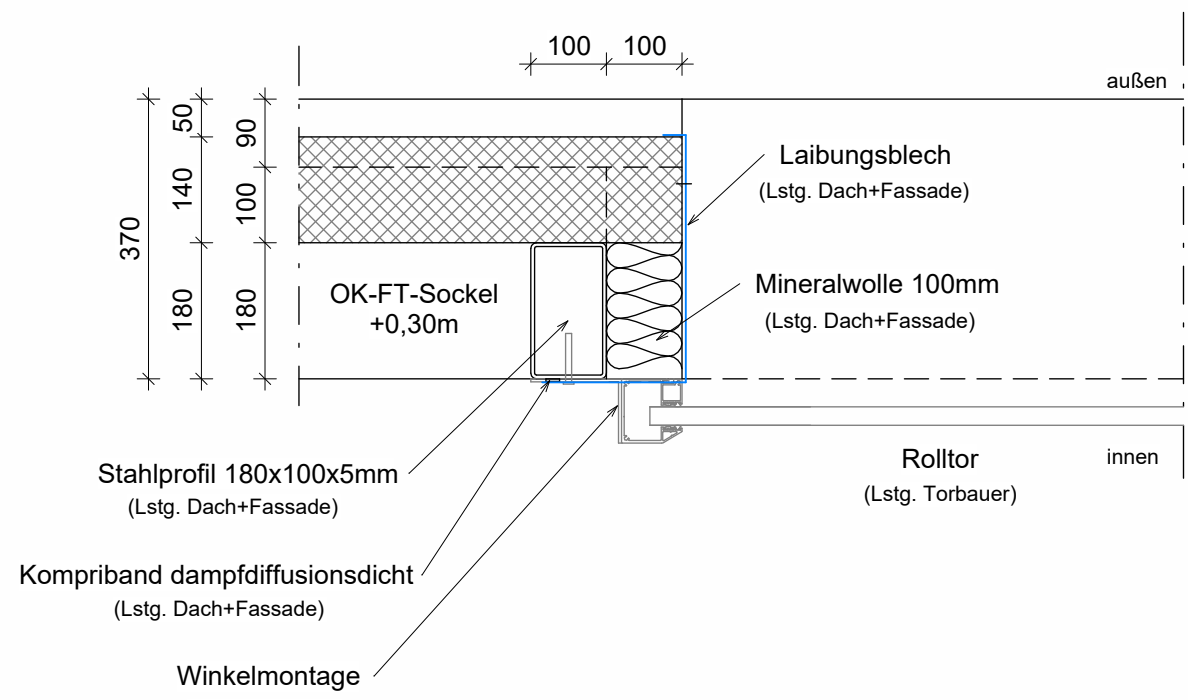
Detail 5101.3: M=1:10  
Horizontalschnitt Rolltor Bereich Fassade

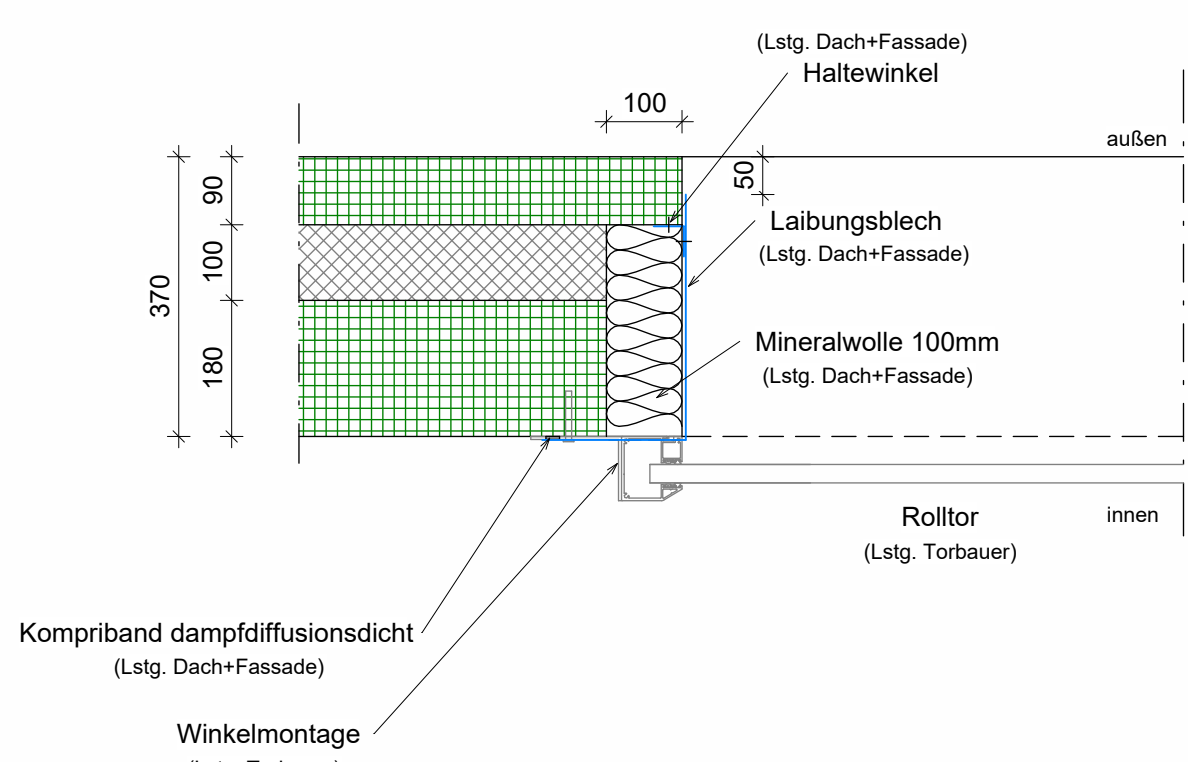
Detail 5101.4: M=1:10  
Horizontalschnitt Rolltor Bereich FT-Sockel

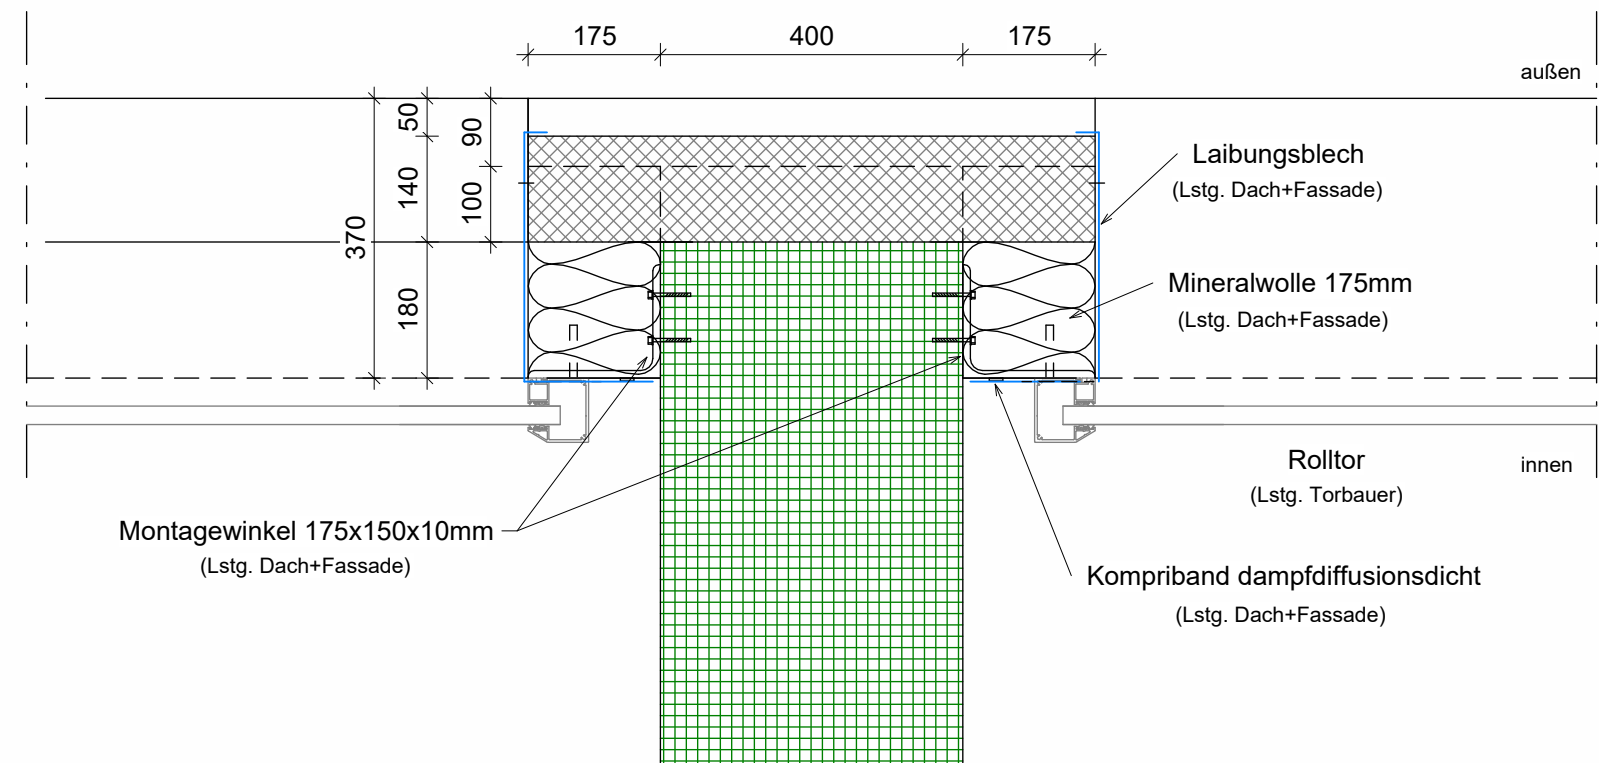
Detail 5101.5: M=1:10  
Horizontalschnitt Rolltor Bereich Fassade

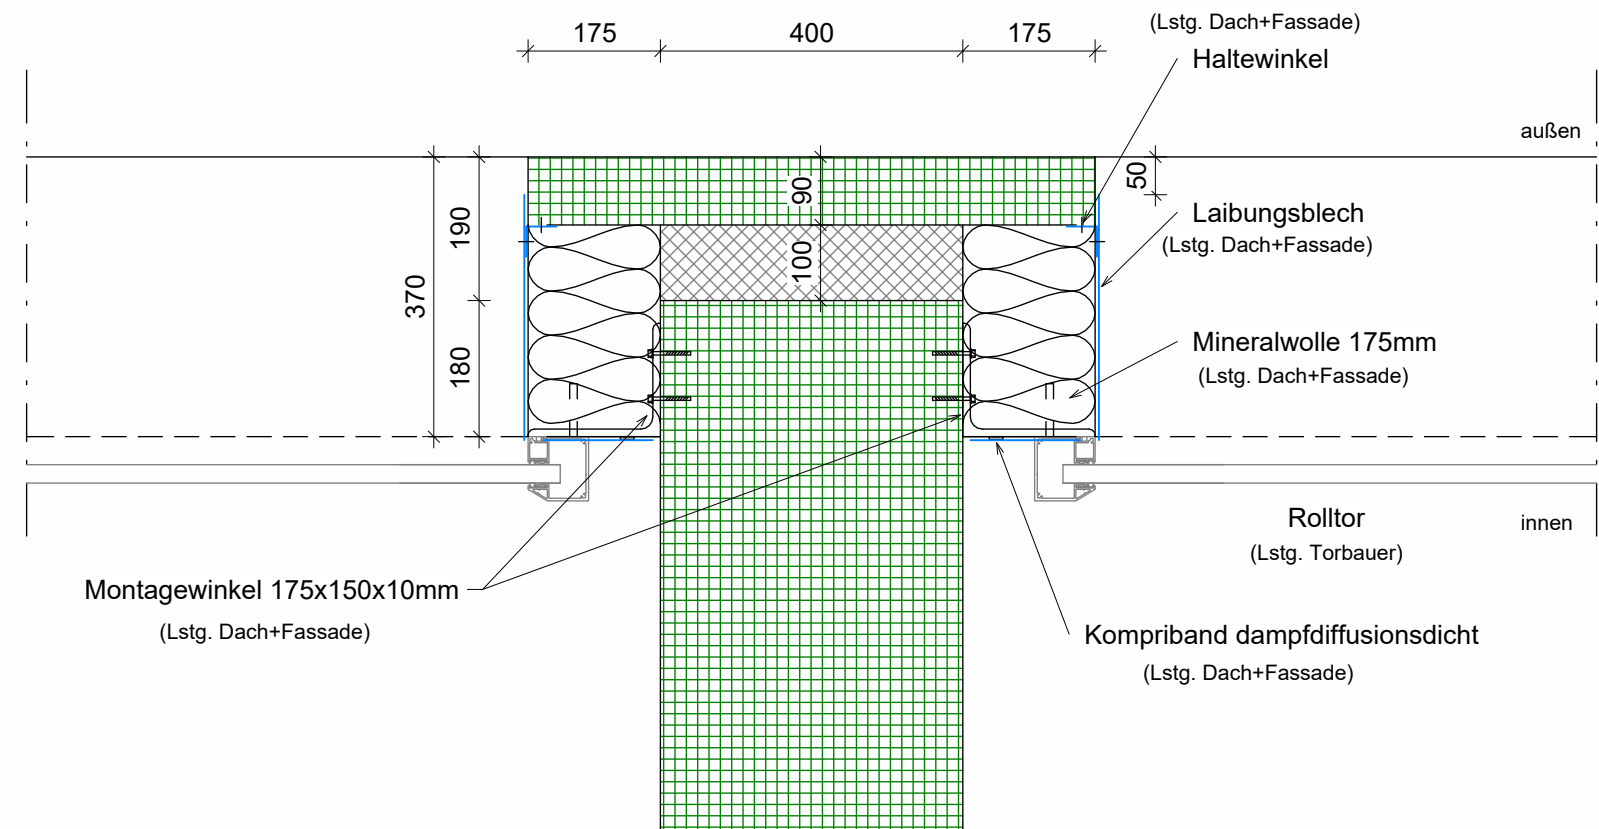
Detail 5101.6: M=1:10  
Horizontalschnitt Rolltor Bereich FT-Sockel

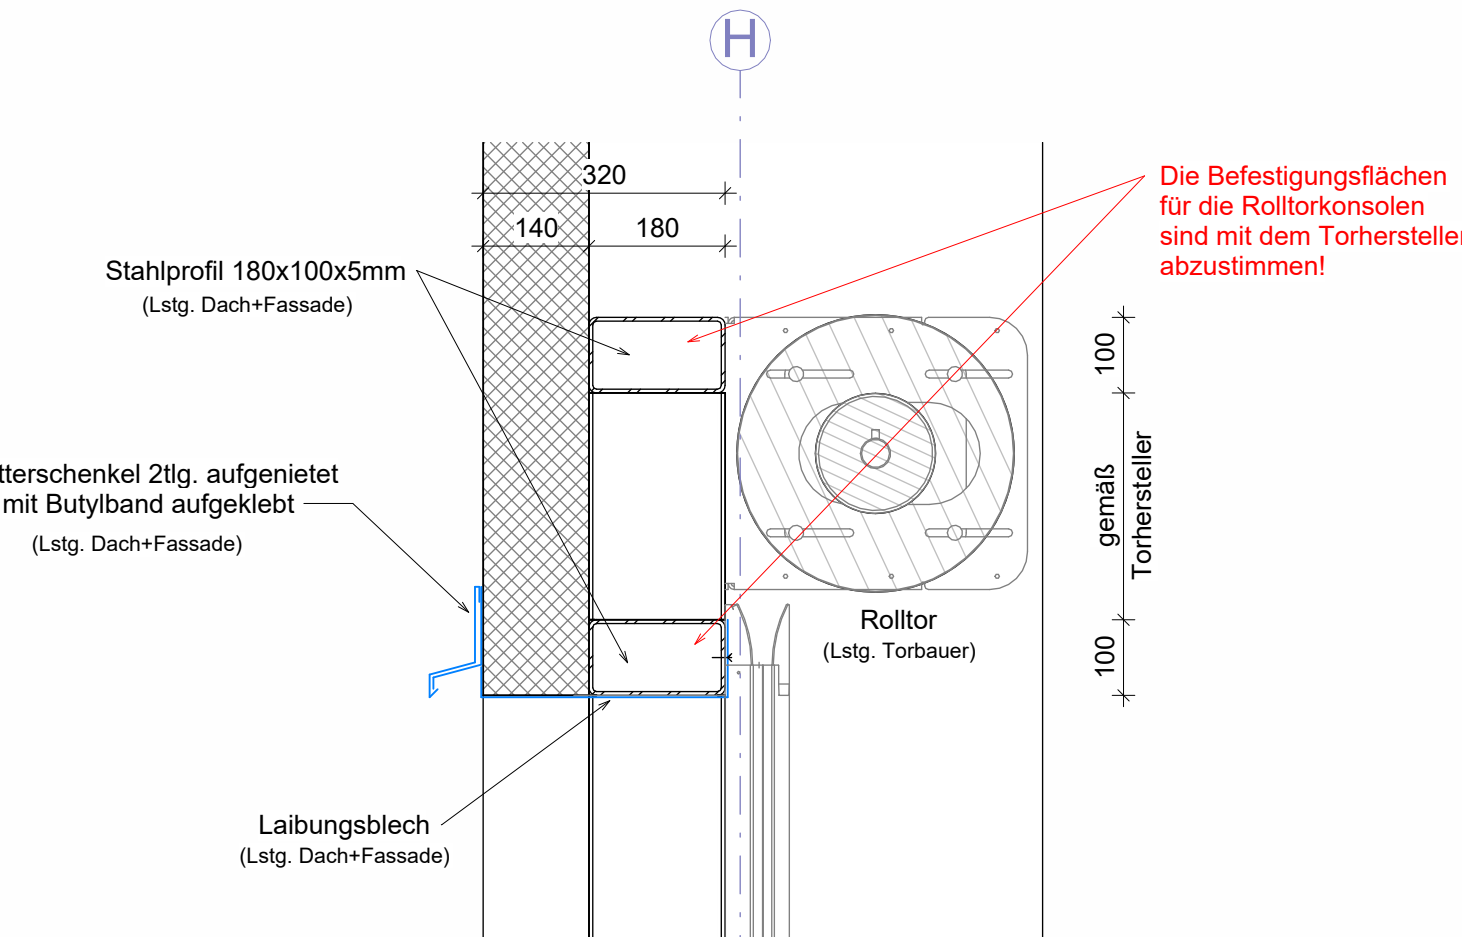
Detail 5101.7: M=1:10  
Vertikalschnitt Sturz Rolltor

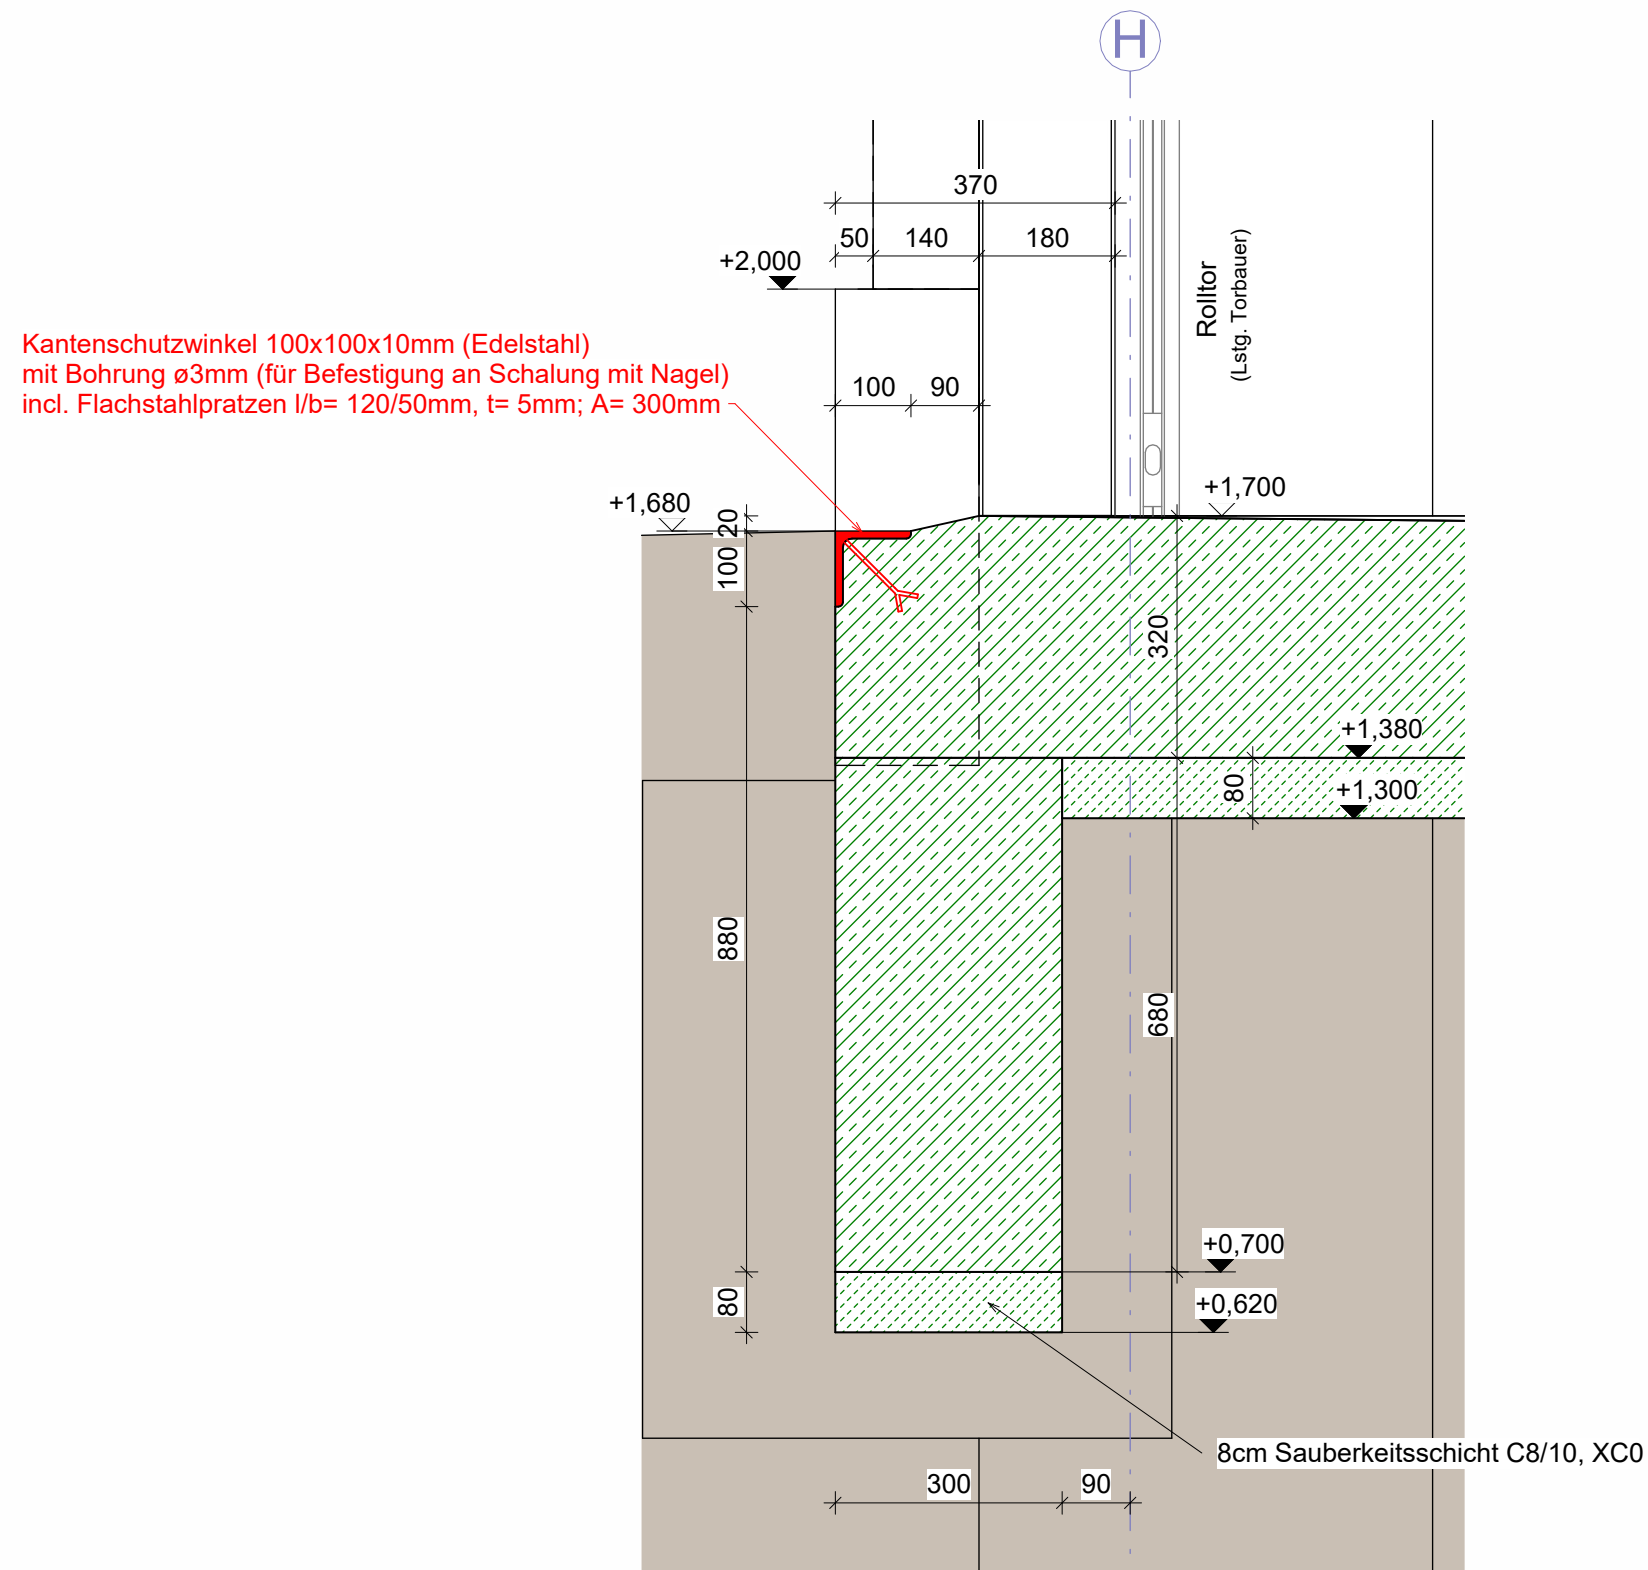
Detail 5101.8: M=1:10  
Vertikalschnitt Schwelle Rolltor

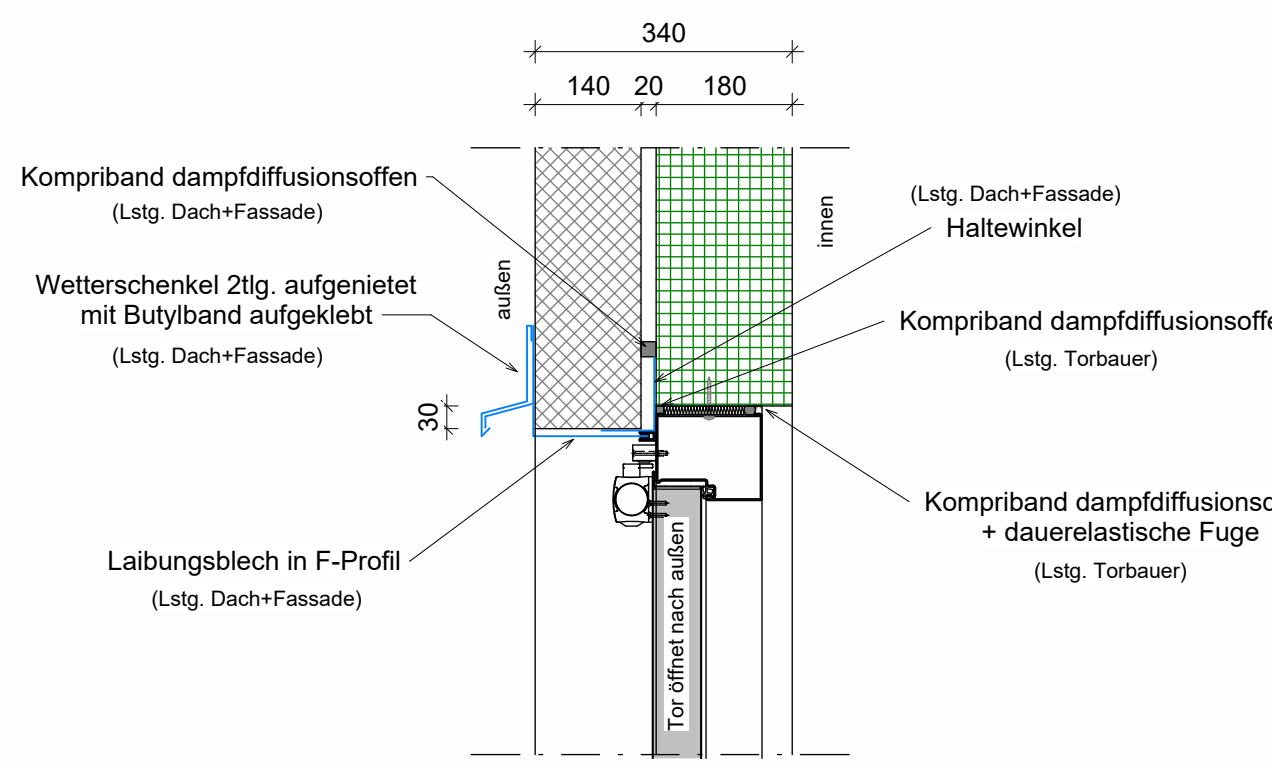
Detail 5101.13: M=1:10  
Vertikalschnitt Torsturz

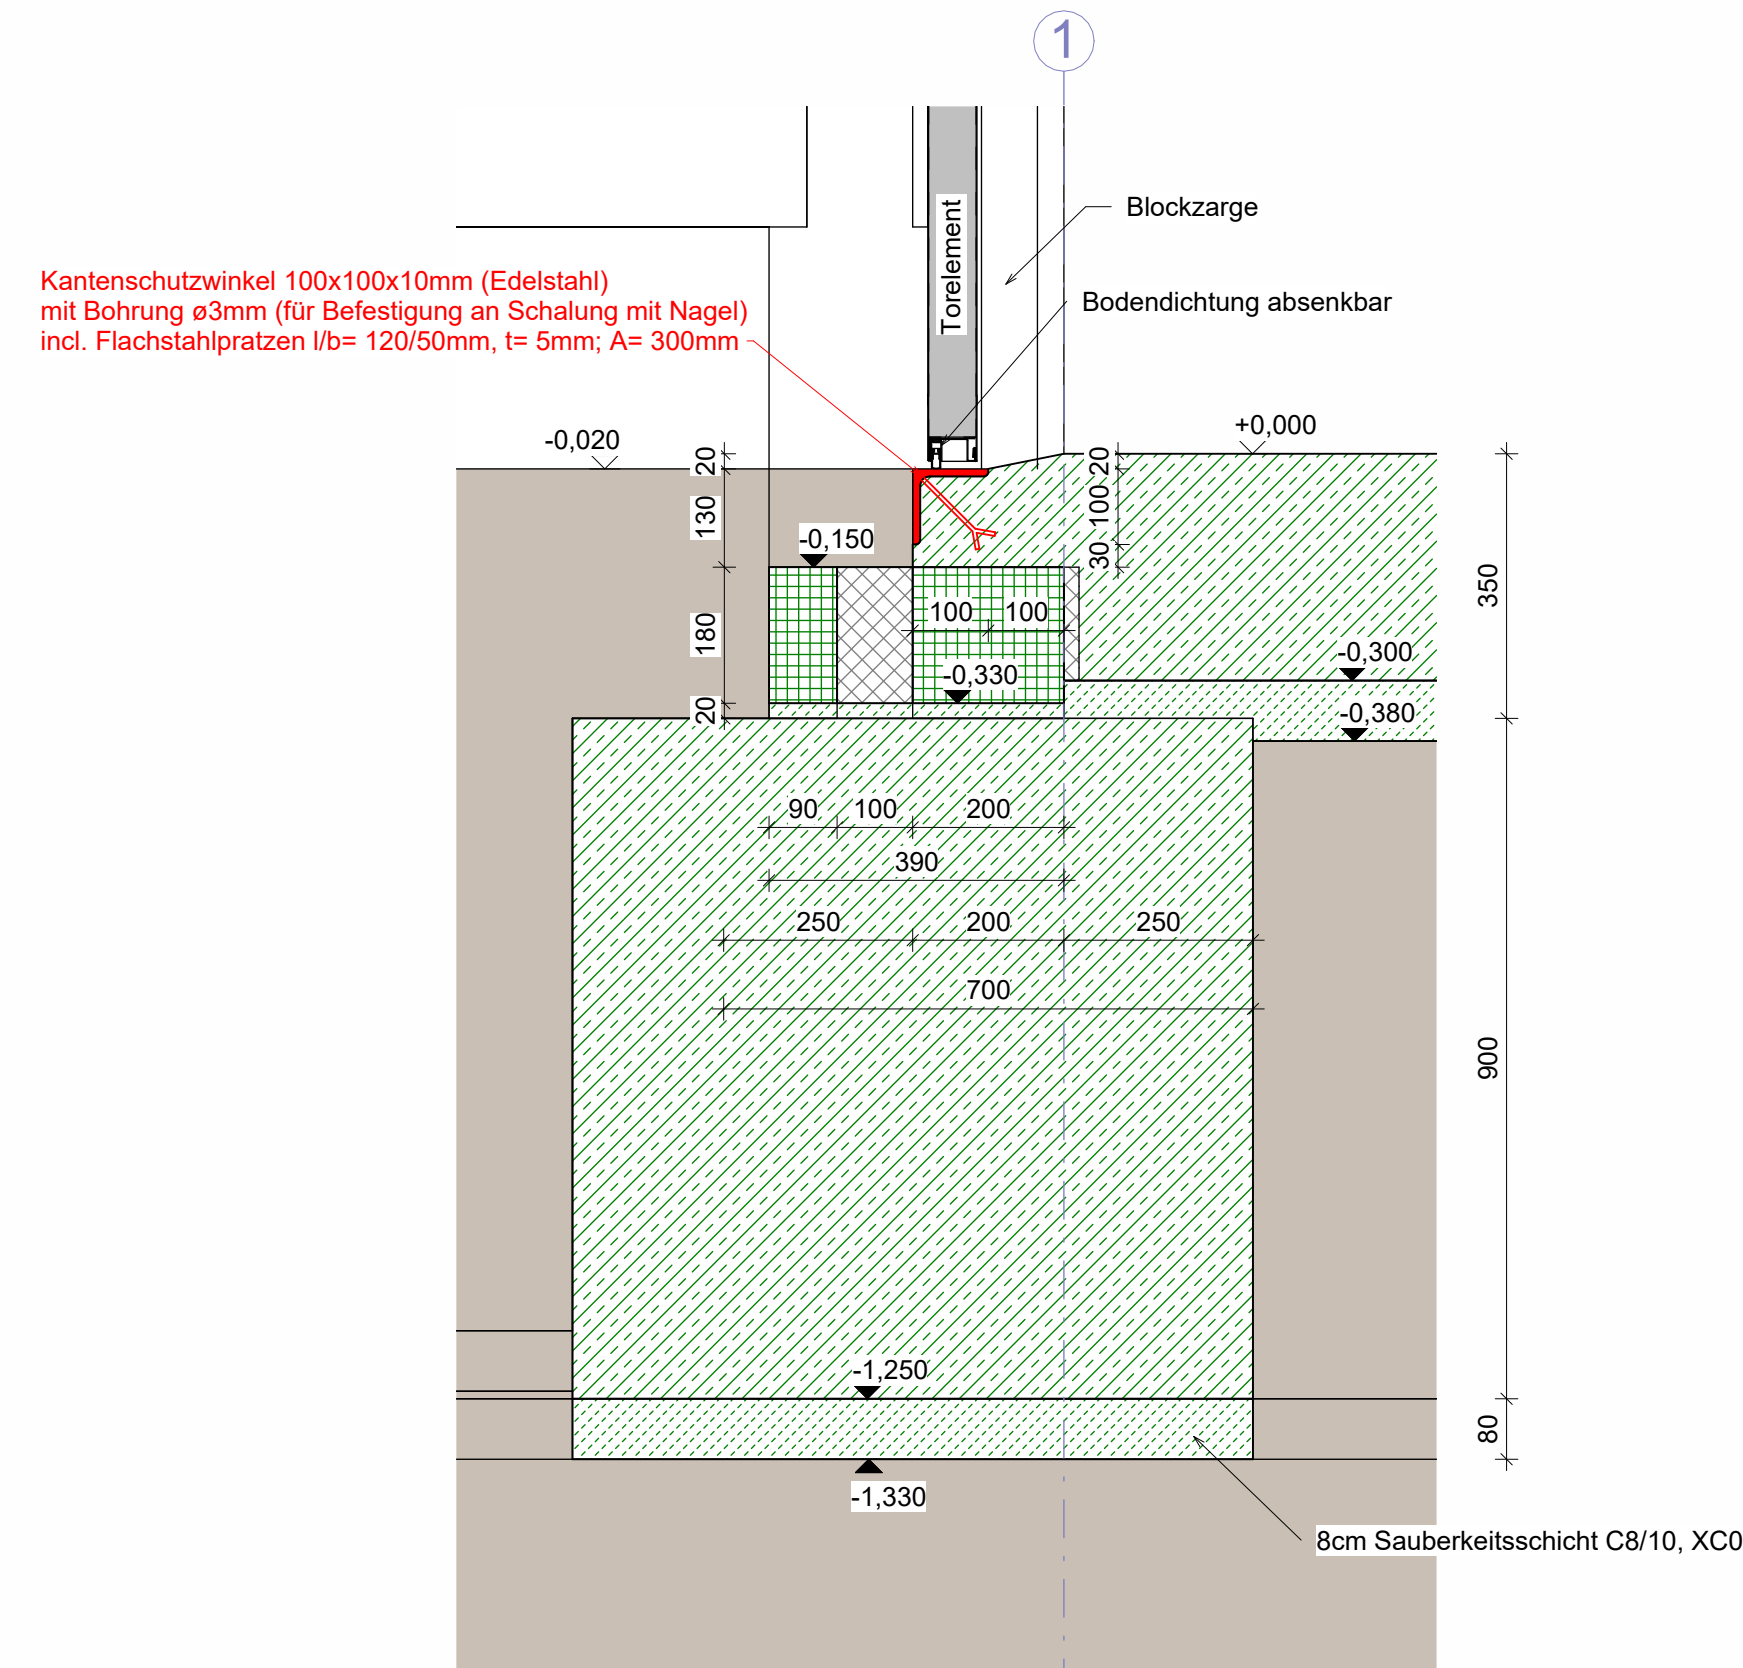
Detail 5101.14: M=1:10  
Vertikalschnitt Schwelle Tor

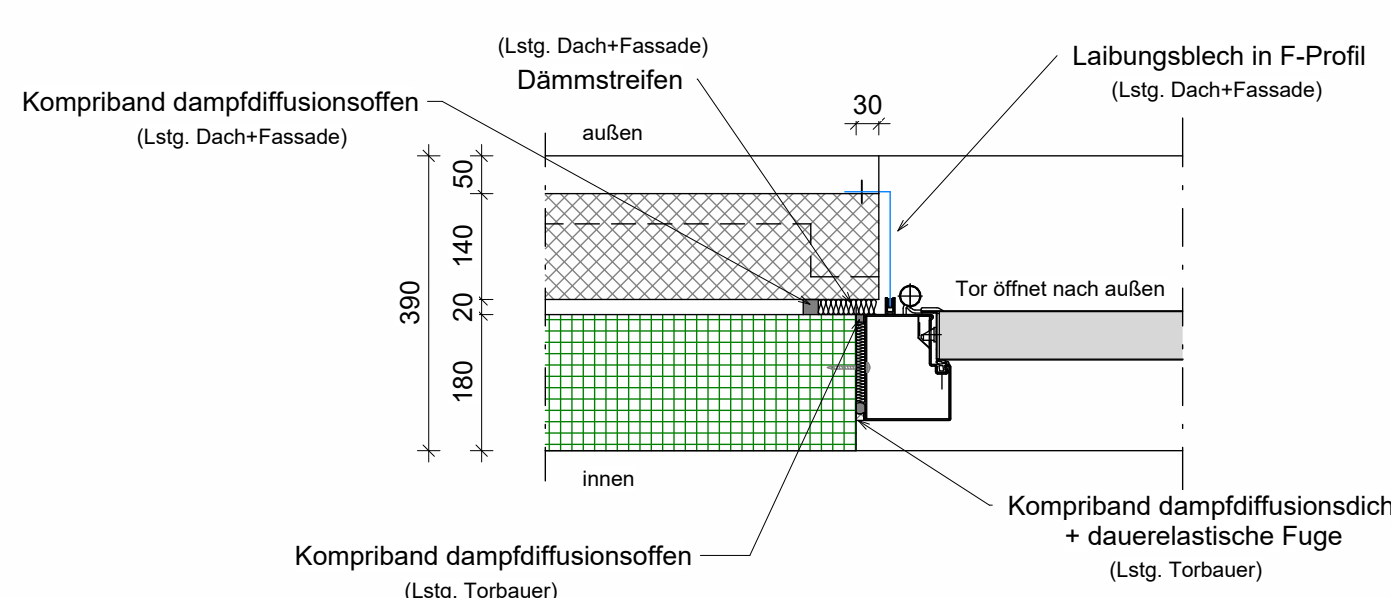
Detail 5101.15: M=1:10  
Horizontalschnitt Tor Bereich Fassade

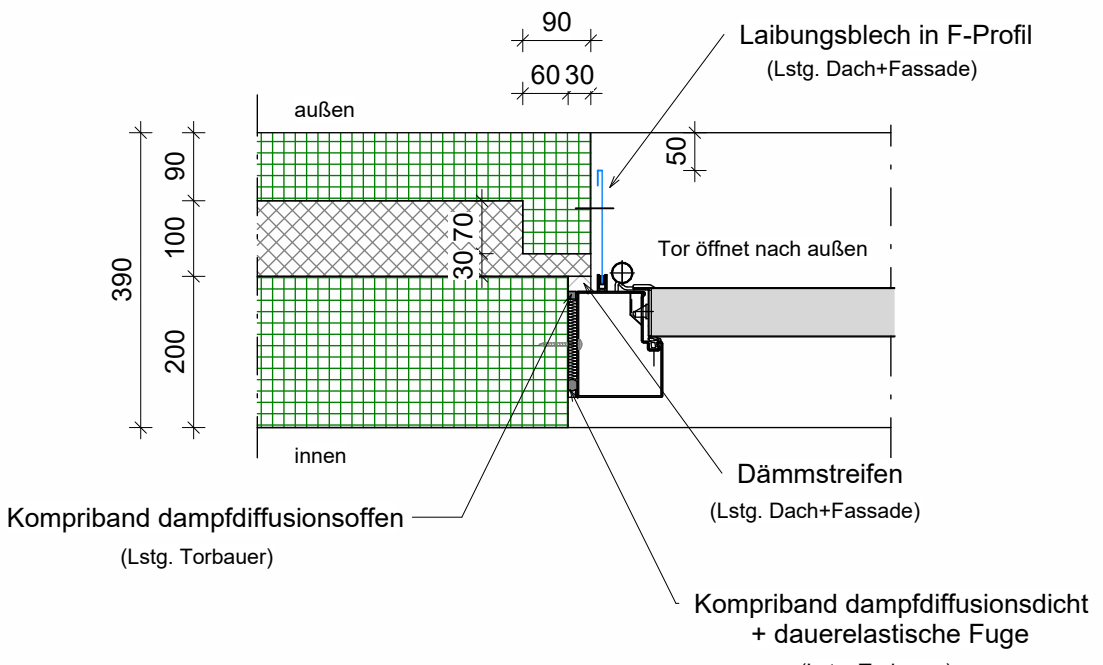
Detail 5101.16: M=1:10  
Horizontalschnitt Tor Bereich FT-Sockel
