| TORLAUBENGEN HALLE | | Proj. Nr. 25.047 | Plan Nr. 5101 | Index: 0 | Status: V |

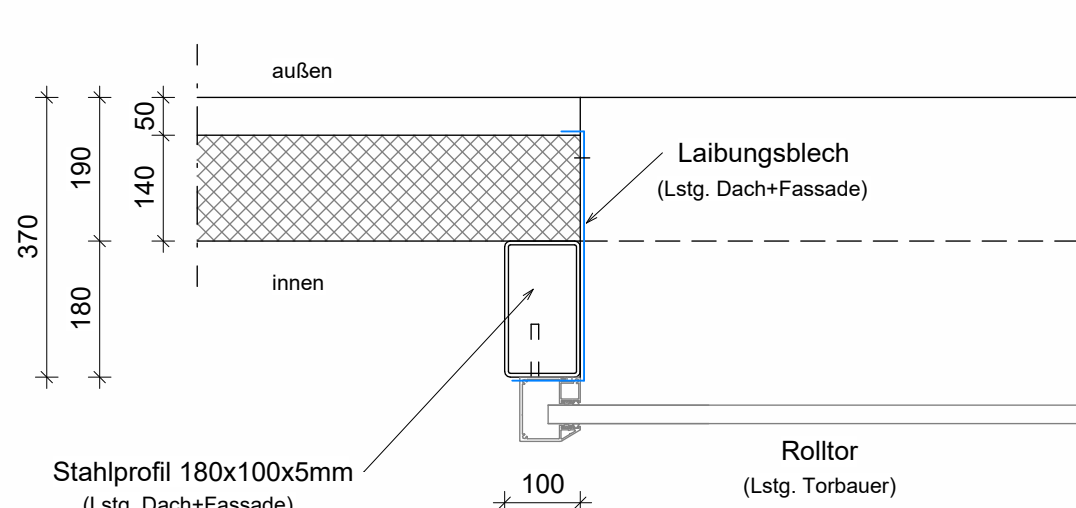
Detail 5101.9: M=1:10  
Horizontalschnitt Rolltor Bereich Fassade

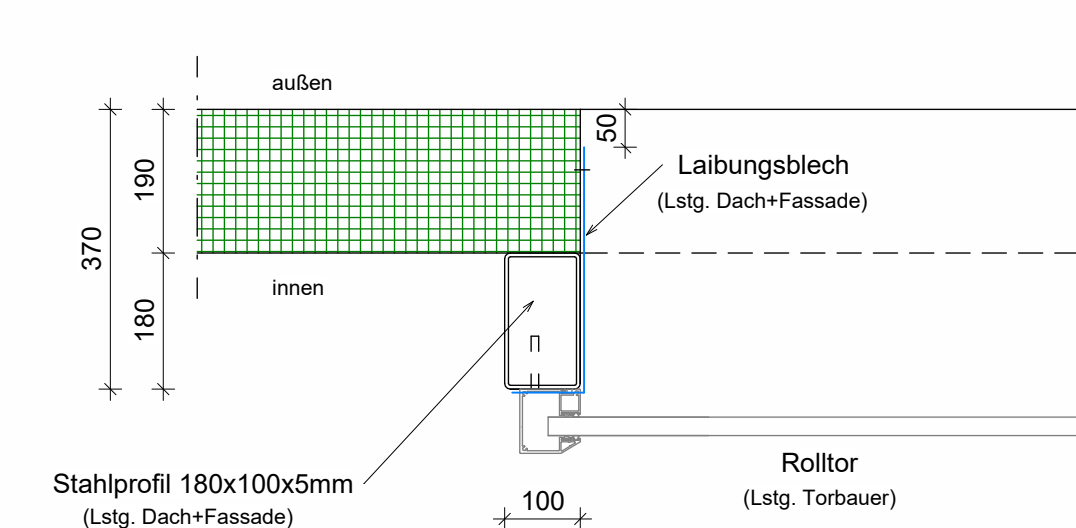
Detail 5101.10: M=1:10  
Horizontalschnitt Rolltor Bereich FT-Sockel

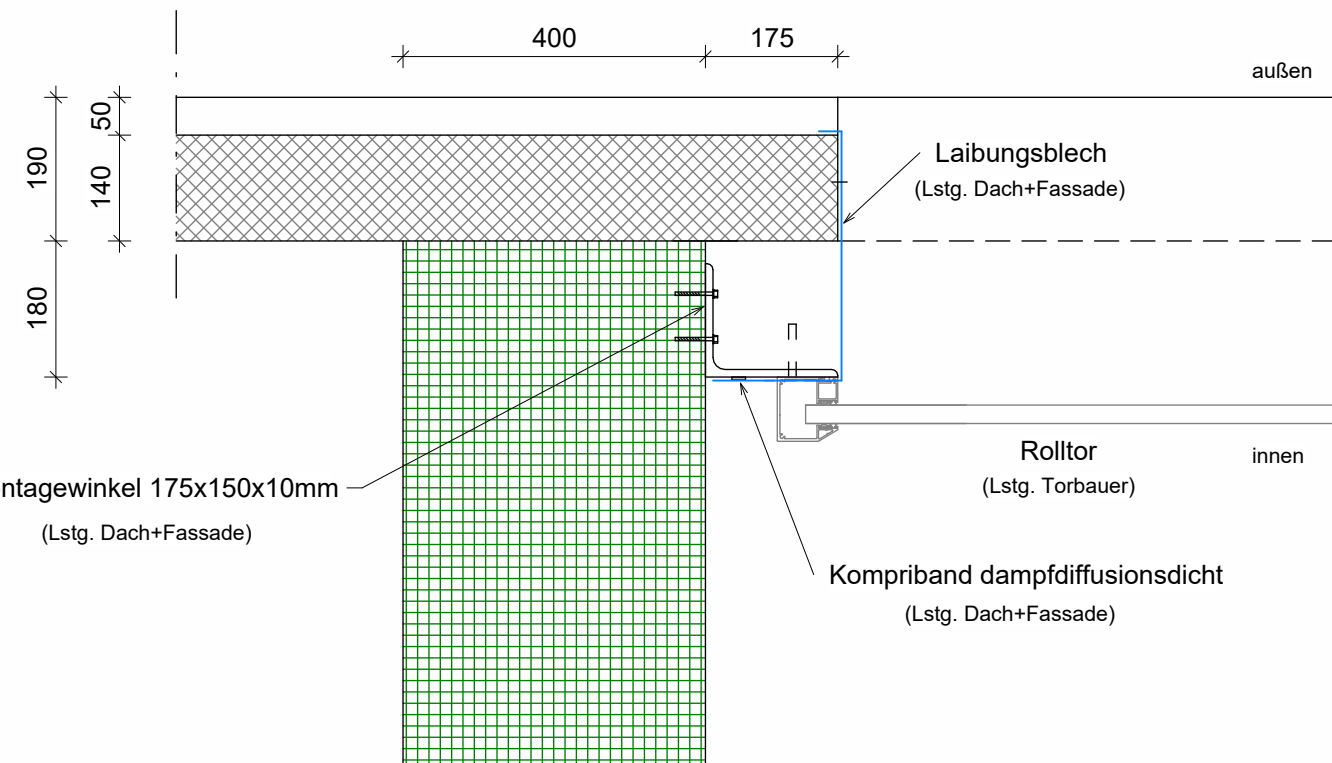
Detail 5101.11: M=1:10  
Horizontalschnitt Rolltor Bereich Fassade

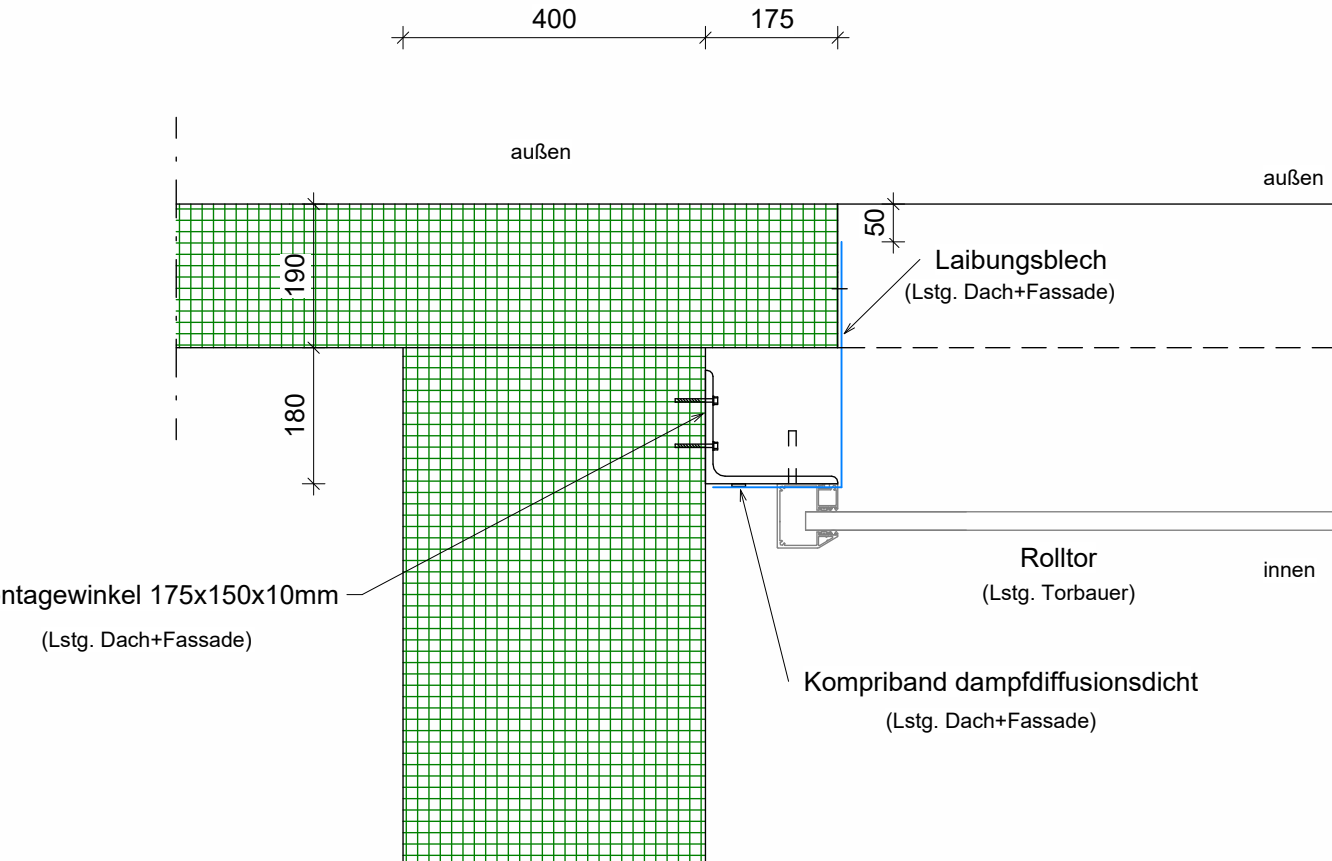
Detail 5101.12: M=1:10  
Horizontalschnitt Rolltor Bereich FT-Sockel
