**BGU****Ges. f. Baustoffüberwachung u. Geotechnischen****Umweltschutz mbH****Rüst 30****52224 Stolberg (Rhld.)****Deutschland****Prüfbericht**

| Prüfberichtsnummer | <b>AR-777-2026-110495-01</b> |
| Ihre Auftragsreferenz | <b>EVS 2572/26 Betonschalthäuser Breinig</b> |

| <b>Probennahmeprotokoll für Abfall</b><br>nach <b>LAGA-Richtlinie PN 98</b> | |
|---|---|
| <b>Objekt/Lage:</b> | Betonschalthäuser Bahnübergang Auf der Heide und Bahnübergang Im Steg, Breinig |

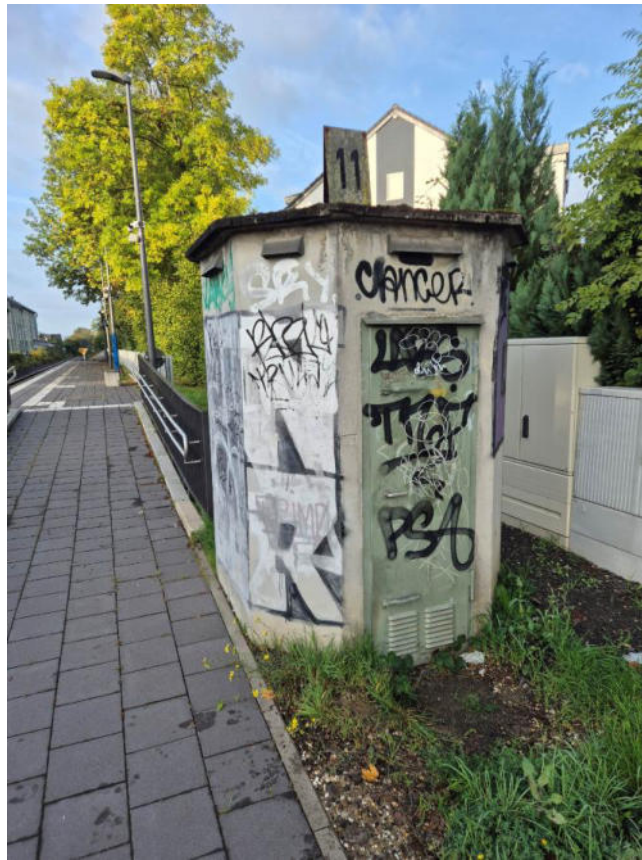
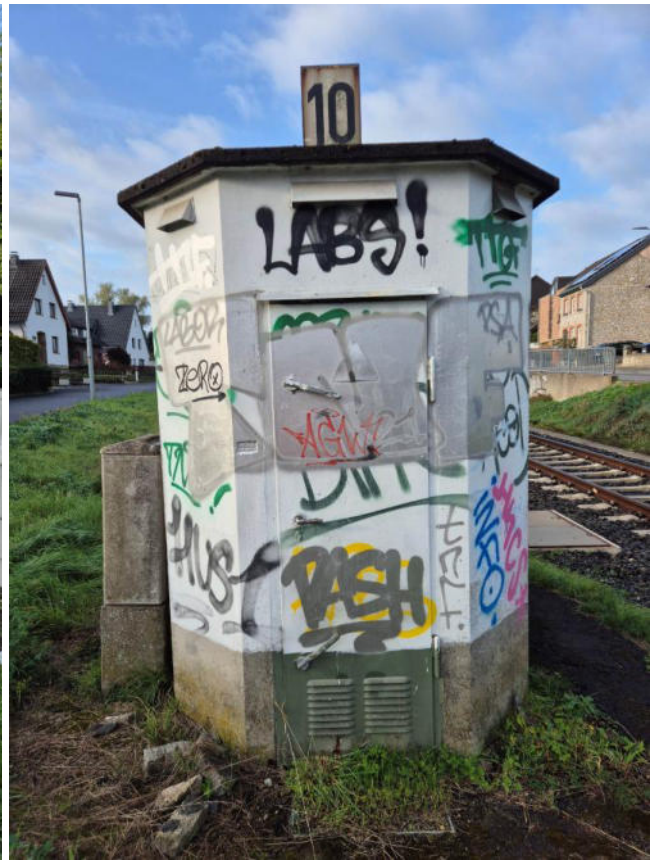
C. Fotos

| <b>Probennahmeprotokoll für Abfall</b><br>nach <b>LAGA-Richtlinie PN 98</b> | |
|---|---|
| <b>Herkunft des Abfall (Anschrift):</b> | Graugrüne Farbe auf Metallteile |
| <b>Abfallart/Allgemeine Beschreibung:</b> | Farbe auf Metall |
| <b>Gesamtvolumen/Form der Lagerung:</b> | 2 Türen, 2 Klappen |
