# Obergeschoss

ahw Ingenieure GmbH  
13.07.2026  
i.A. Julian Heitmann, M.Sc.

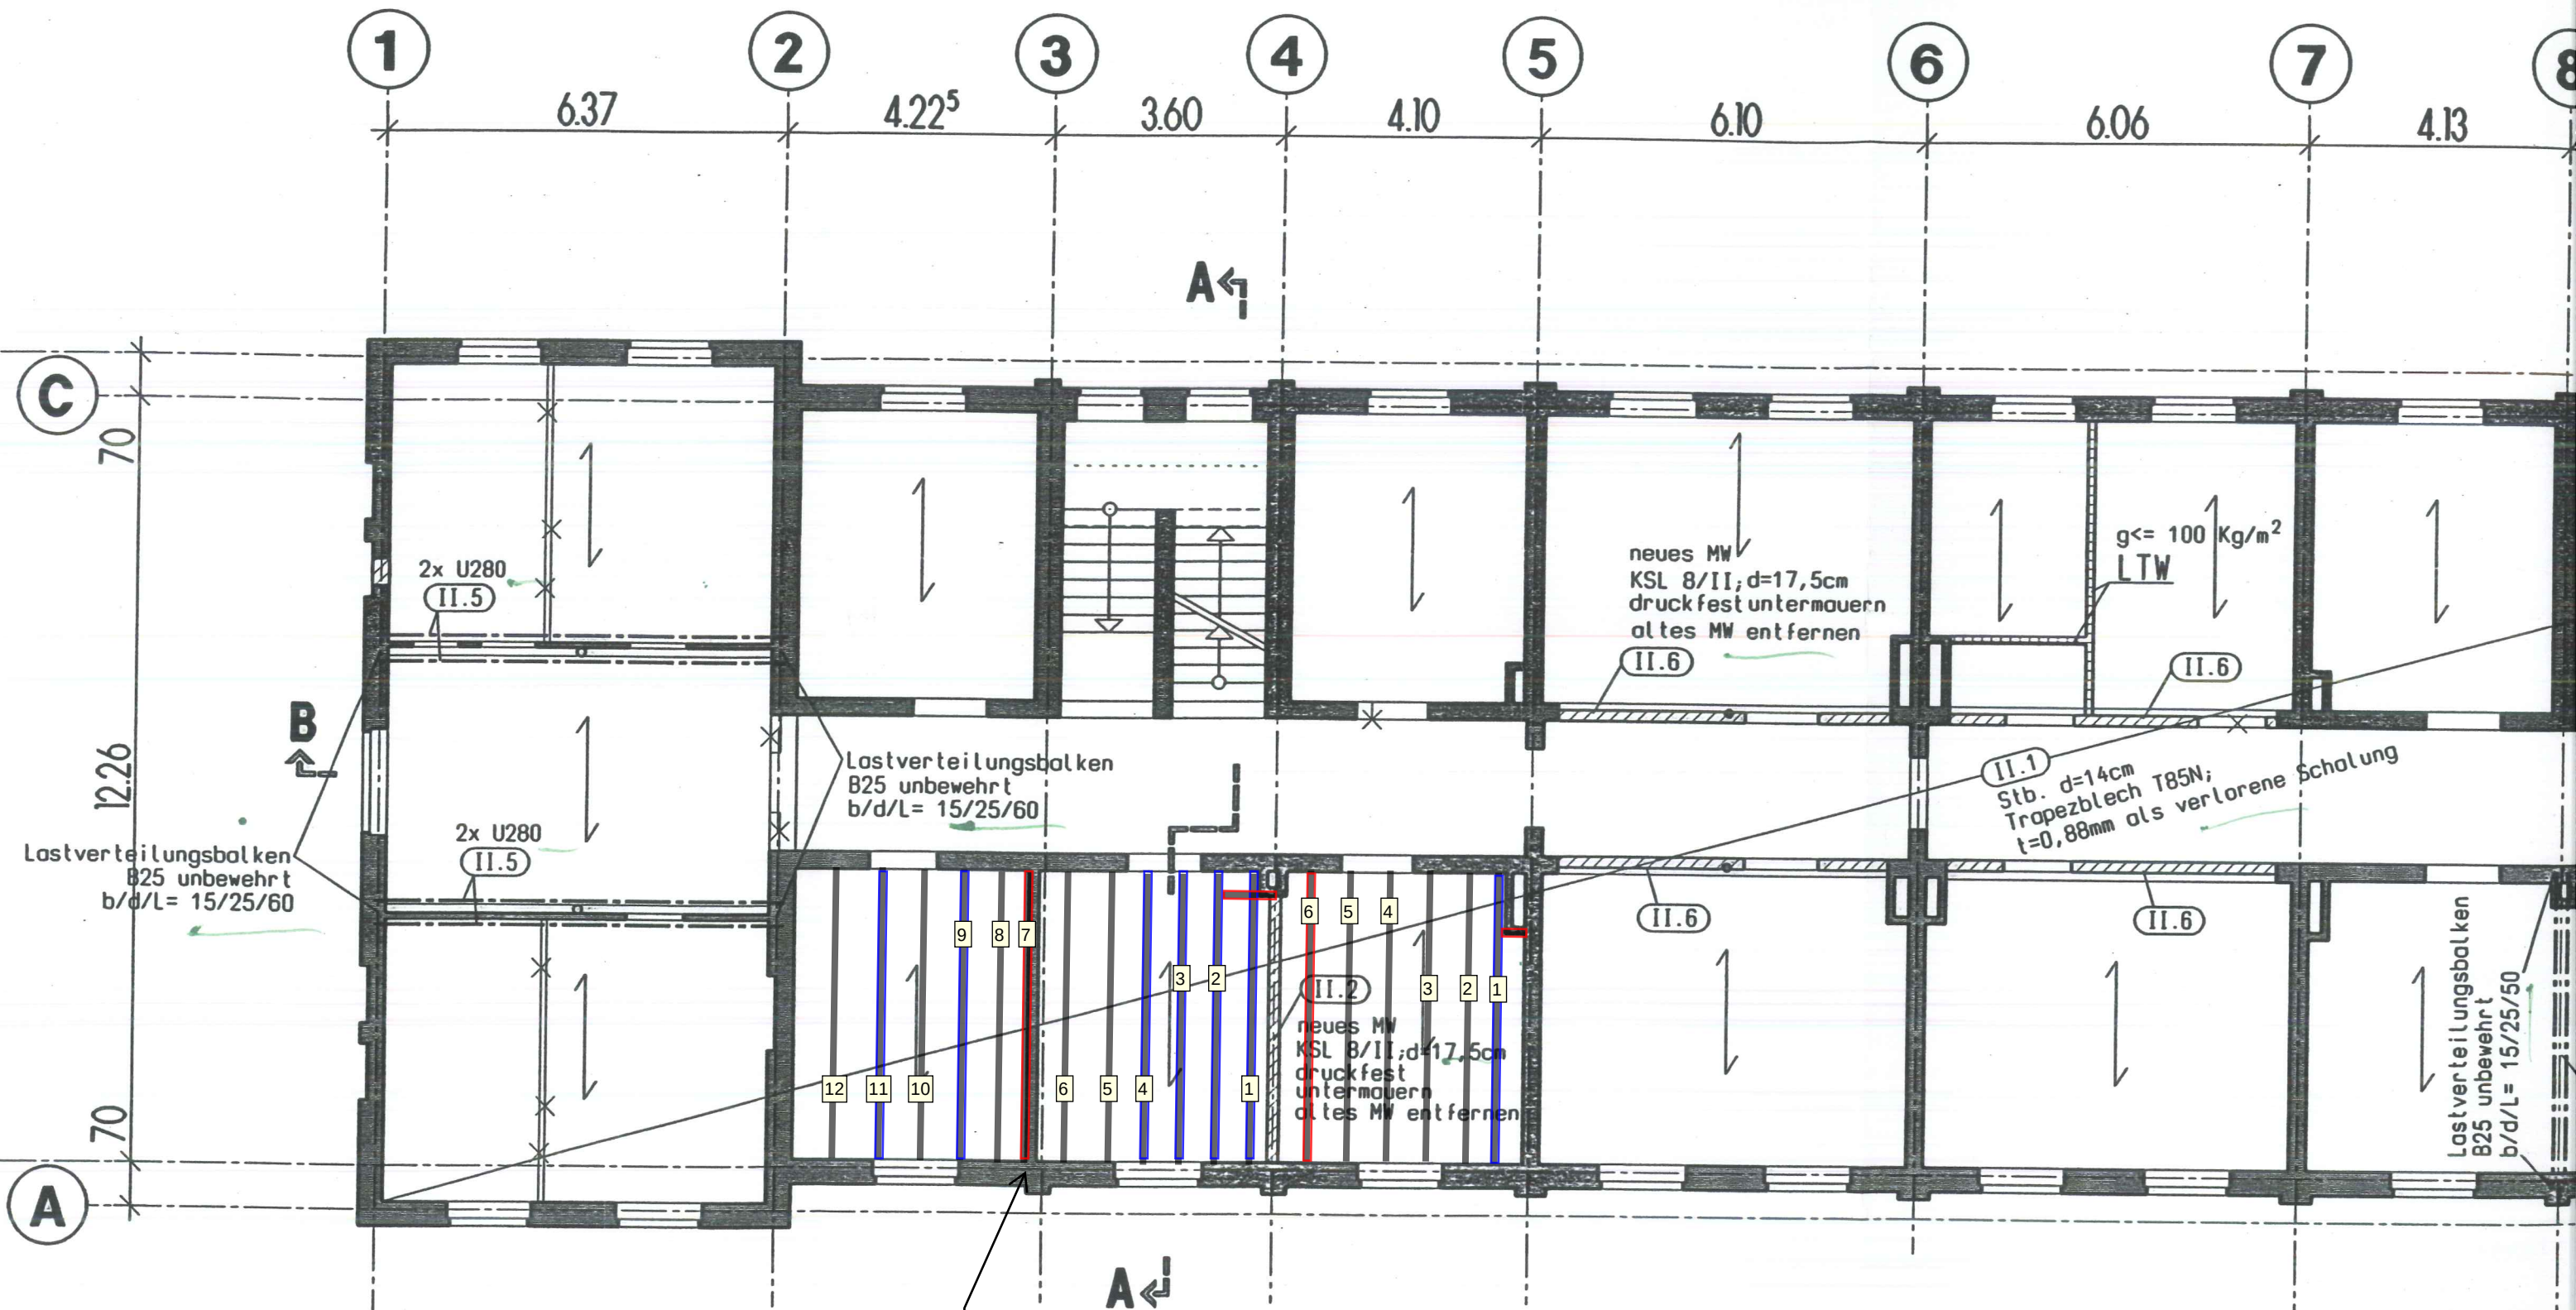
Wand wurde entfernt und durch Stütze ersetzt. Ggf. Stütze ohne Brandschutz.

Schaden an Stahlbetonrippen:  
blau = Betonquerschnitt gerissen oder Rippe hohl (Abklopfen mit dem Hammer)  
rot = Betondeckung abgeplatzt

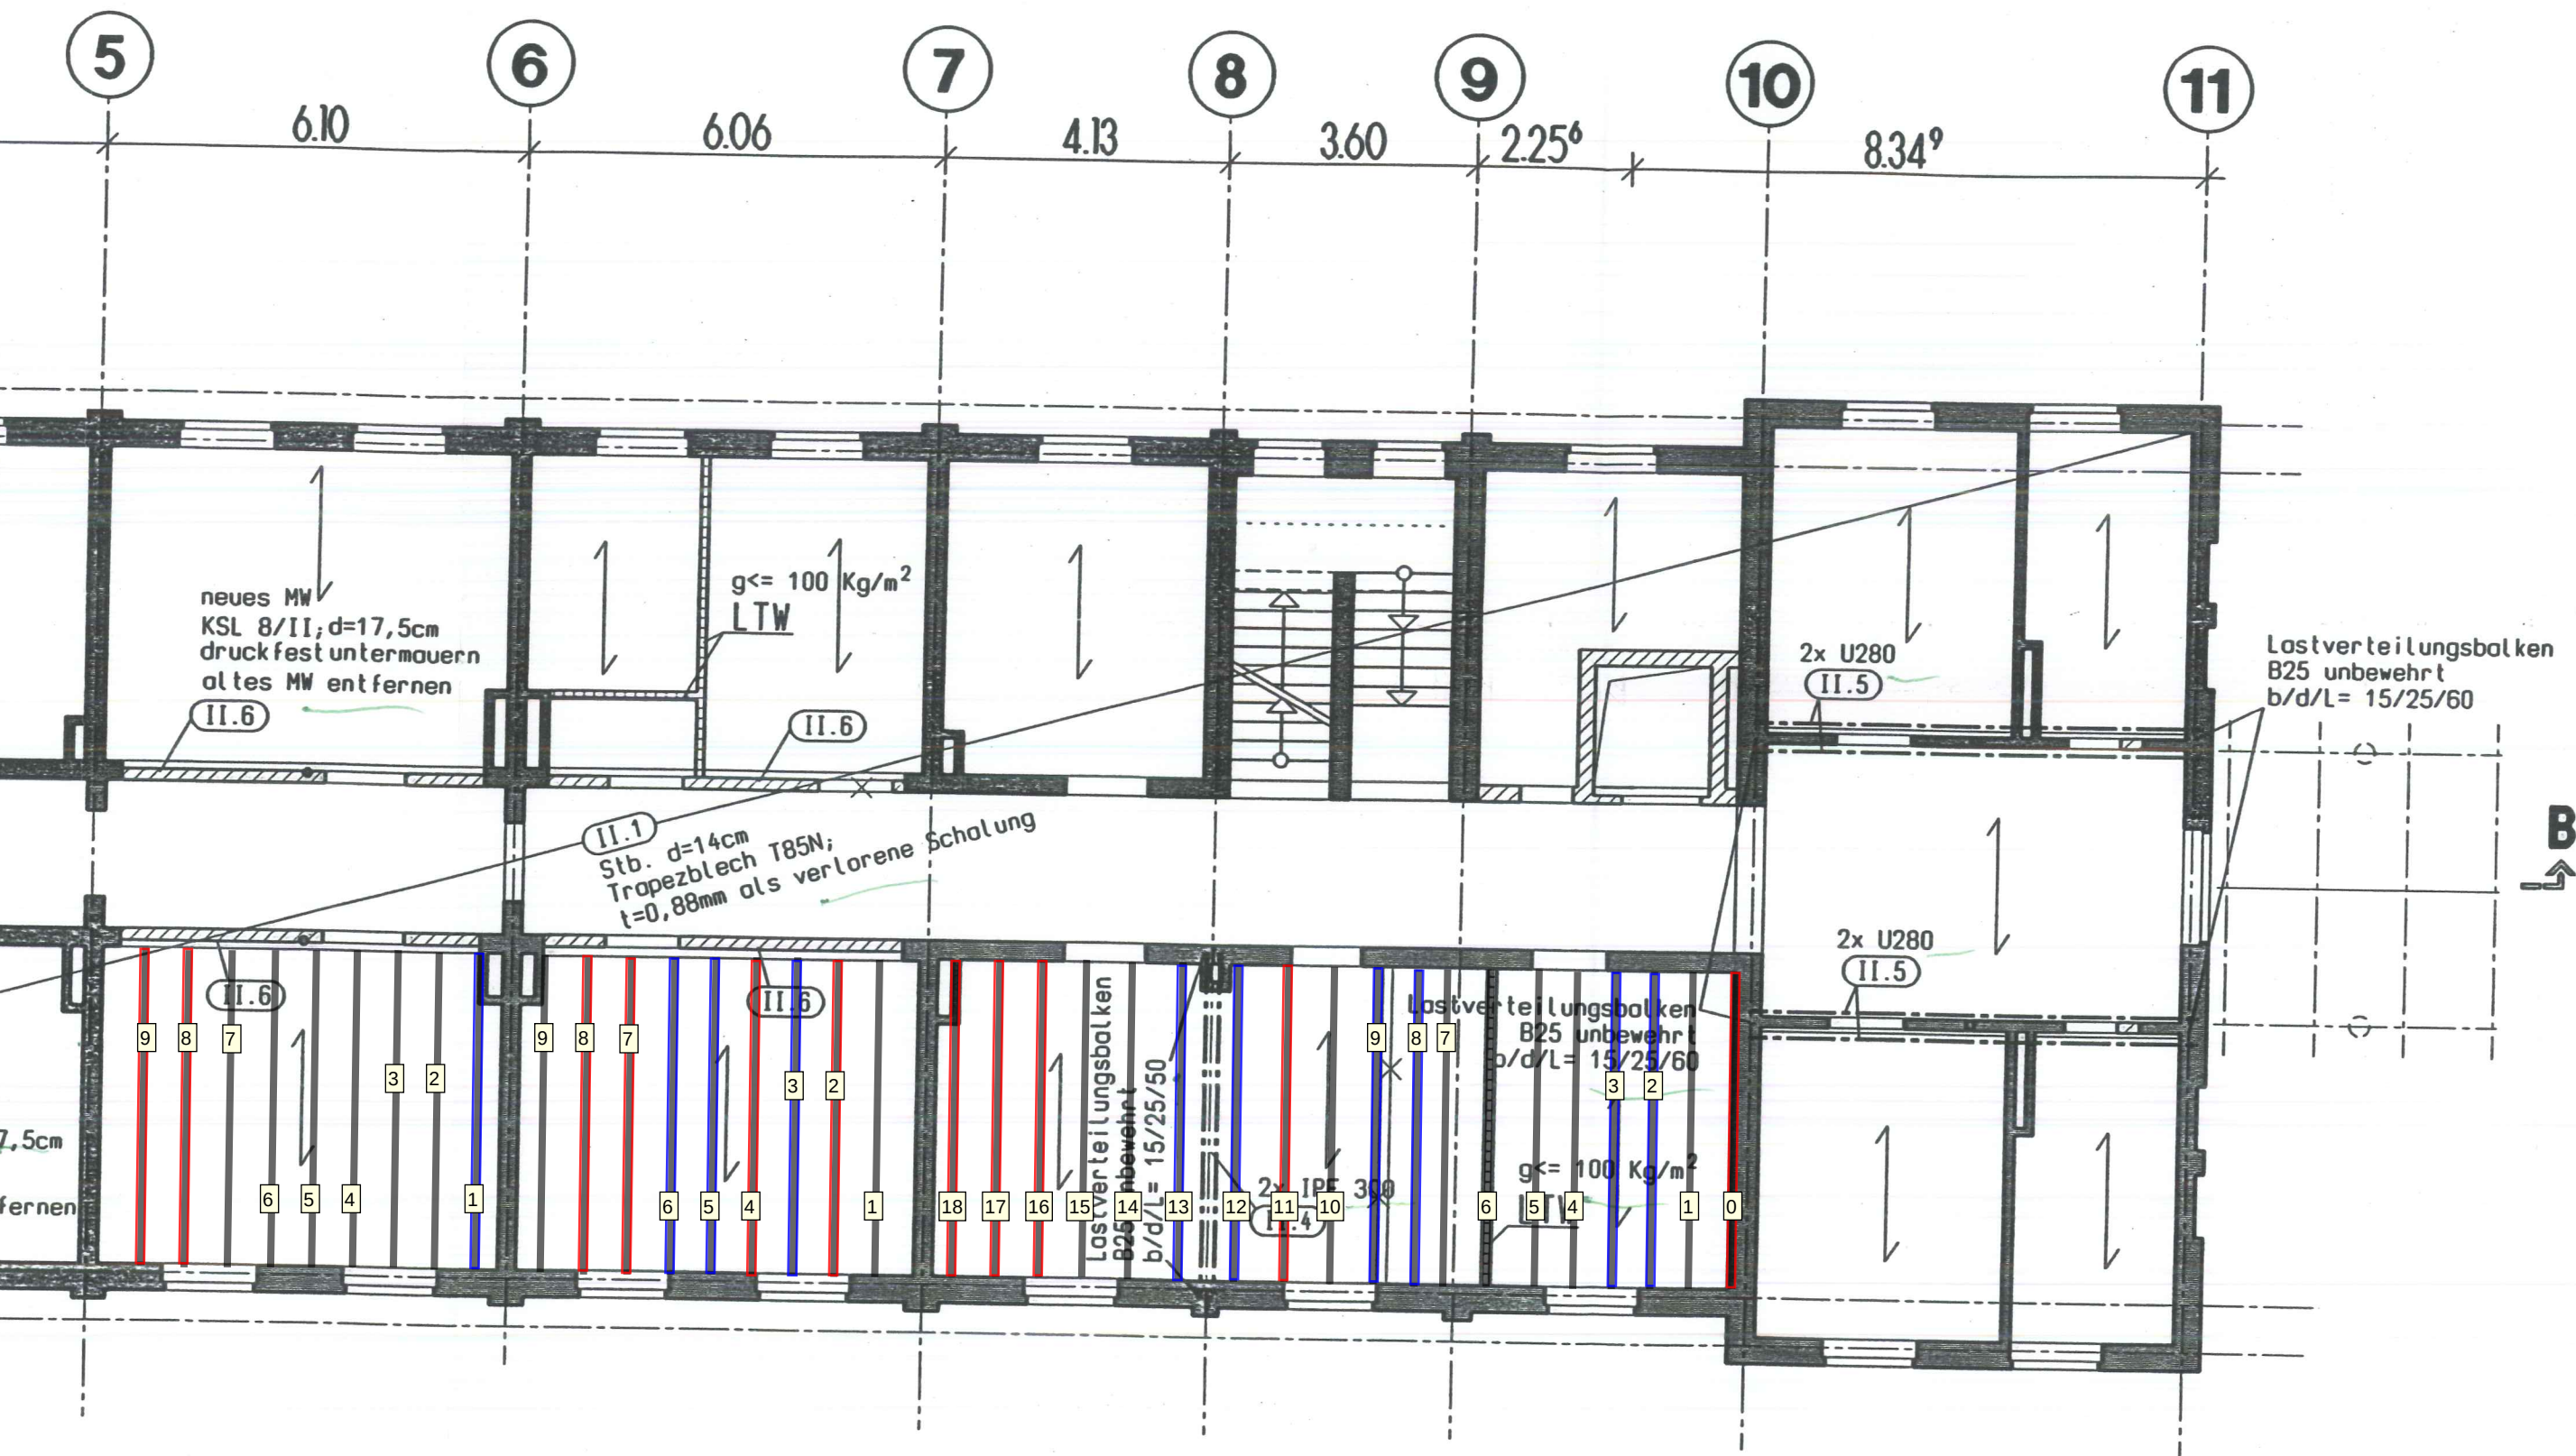
## Obergeschoss

### Schaden an Stahlbetonrippen:

blau = Betonquerschnitt gerissen oder Rippe  
hohl (Abklopfen mit dem Hammer)  
rot = Betondeckung abgeplatzt

Die angenommene Tragrichtung  
der Boocke (hier Boocke über 200)
