Ingenieurbüro Post • Hansen • Hallenga • Tigges PartGmbH  
Lüchtenburger Weg 12 - 14 26603 Aurich/Ostfriesland  
www.phht-ing.de Tel. 04941/9297-0 info@phht-ing.de  
Statik • Konstruktion • Bauphysik • SiGeKo • Gutachten

Sanierung der AOK in Cuxhaven  
Brahmsstraße 24  
27474 Cuxhaven

Grundriss KG Fundamente  
Positionsplan

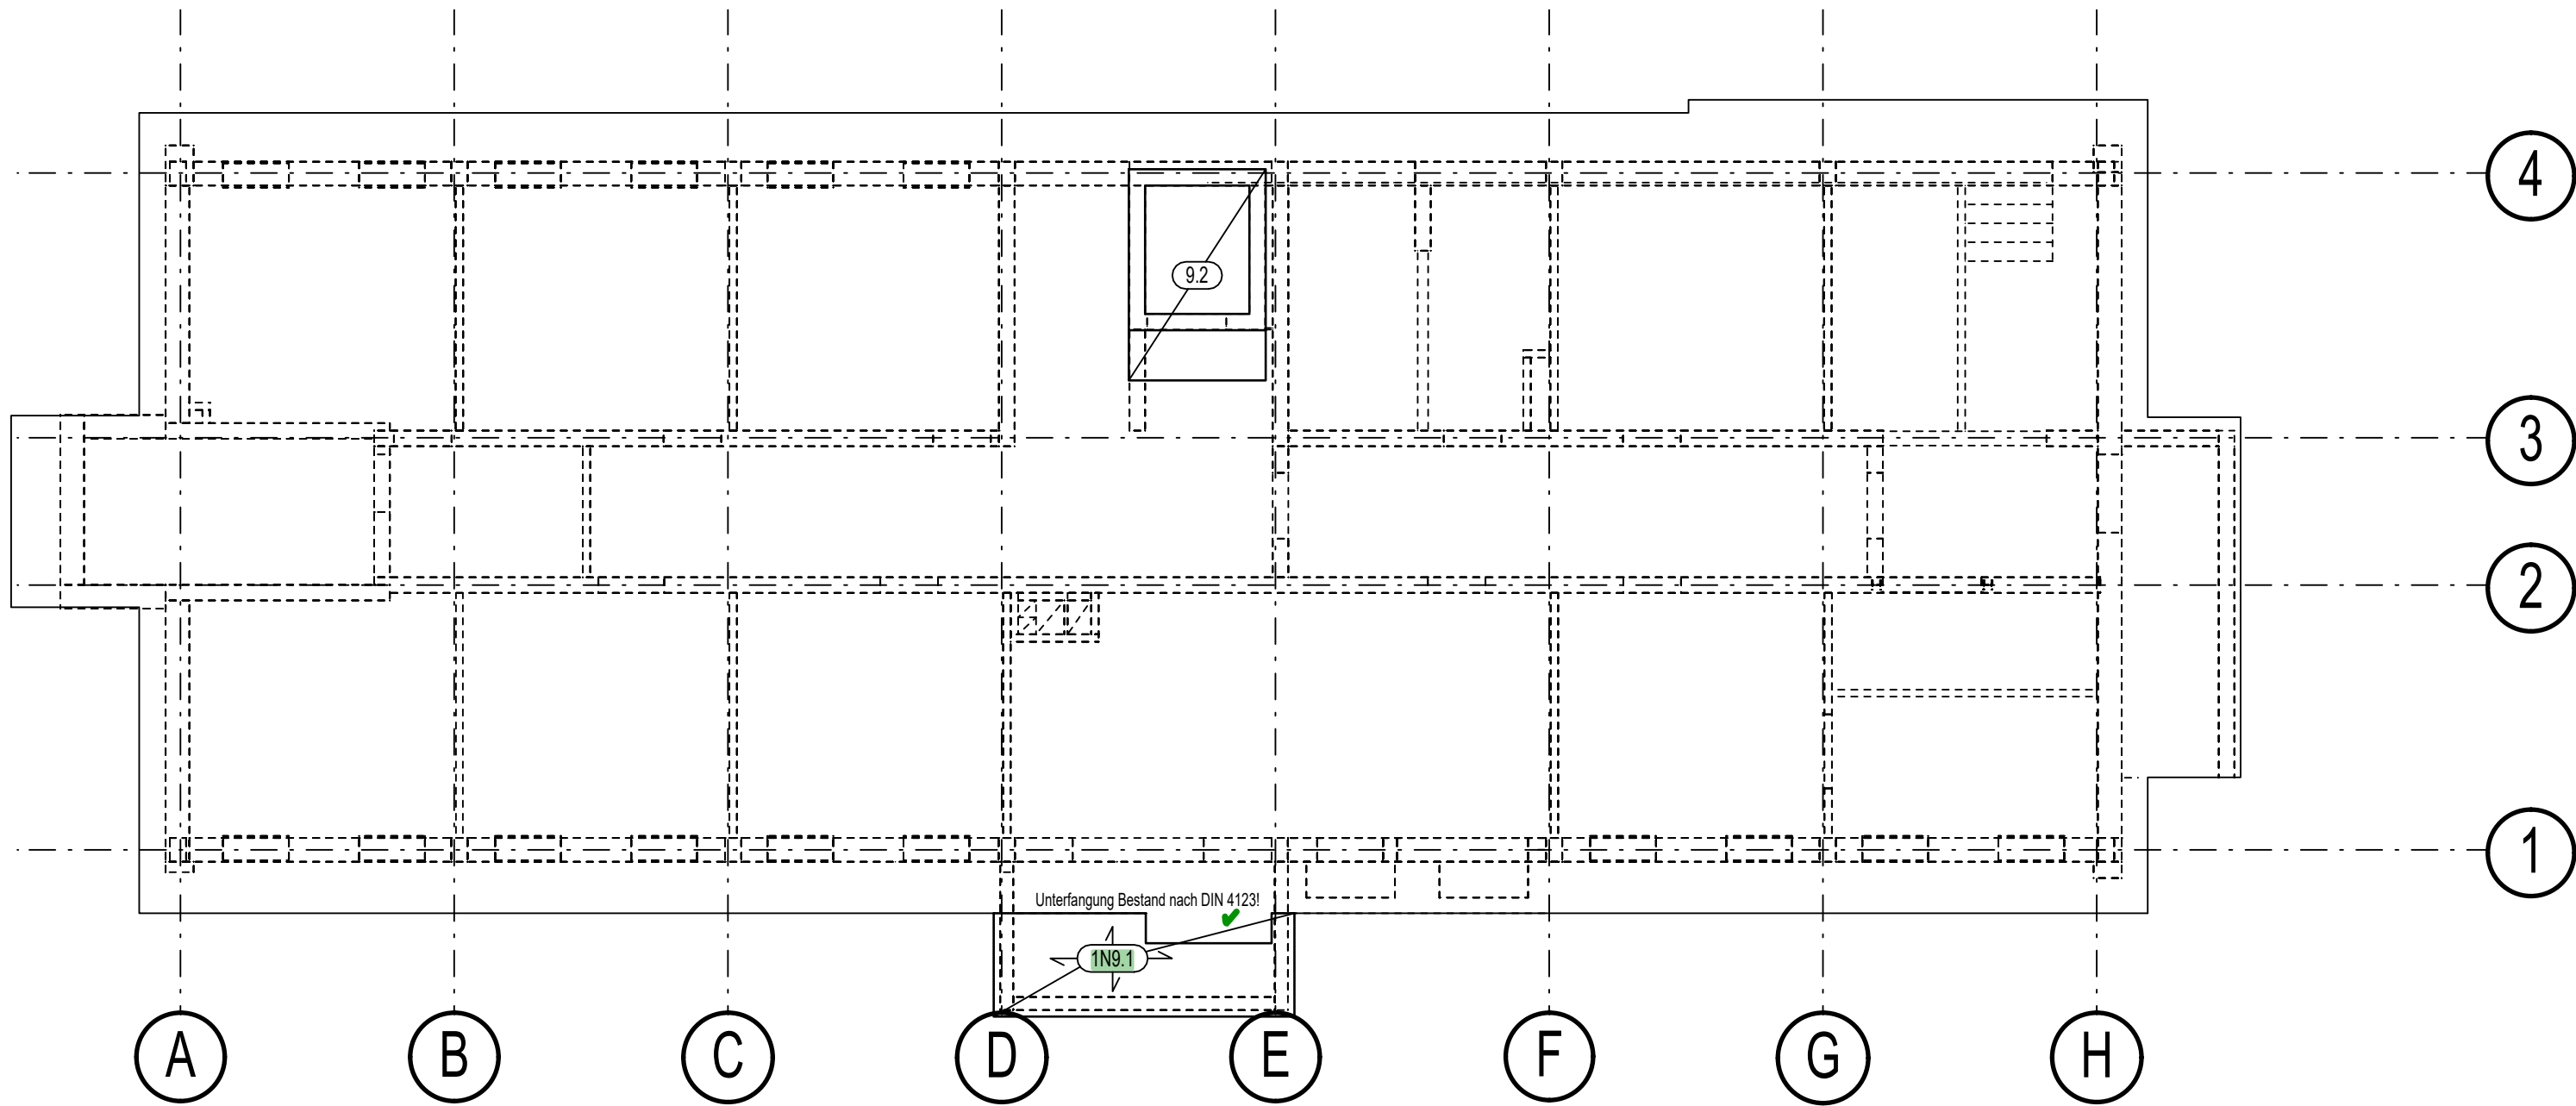
Vor Beginn der Umbauarbeiten ist der Erhaltungszustand der vorhandenen Bauteile zu überprüfen und außerdem zu kontrollieren, ob die in den Standsicherheitsnachweisen getroffenen Annahmen hinsichtlich der vorhandenen Bauteile auch tatsächlich zutreffen.  
Bei Abweichungen sind entsprechende Nachweise zur Prüfung vorzulegen.

1N9.1 Bodenplatte h=30,0cm; C25/30 ✓

9.2 Aufzugsunterfahrt h=25,0cm; C25/30

Herstellung abschnittsweise gemäß DIN 4123
