# Körnungslinie

Schwerin, Grevesmühlener Str.  
Radweg

Registrier-Nr.:  
19 276  
Anlage:  
4.1.1

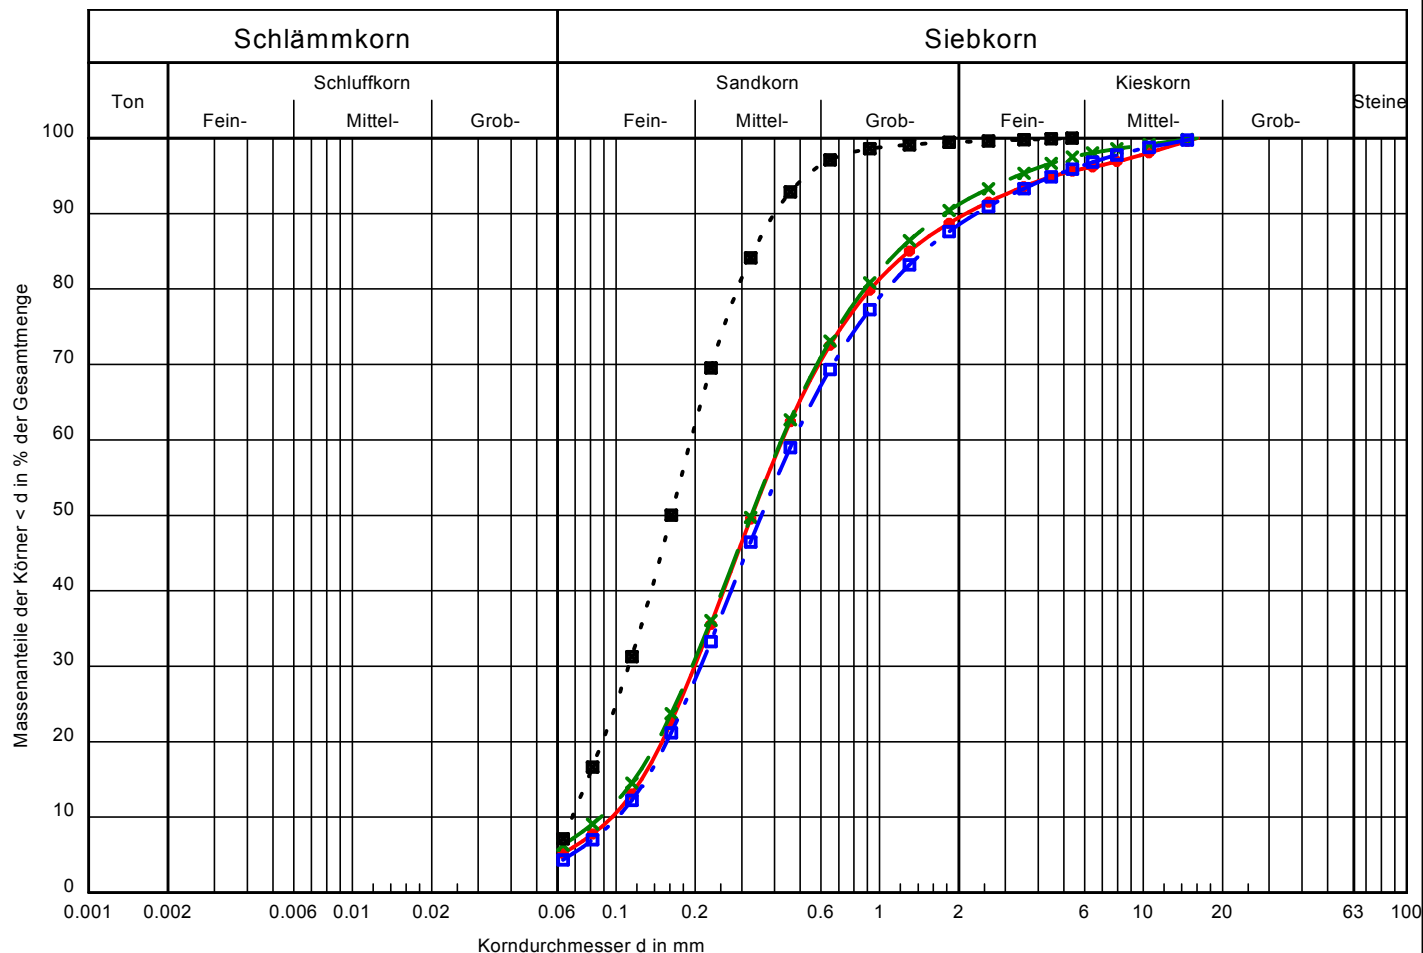
| Signatur | <span style="color: red;">● — ●</span> | <span style="color: green;">x — x</span> | <span style="color: blue;">□ - - □</span> | <span style="color: black;">■ - - - ■</span> |
|---|---|---|---|---|
| Aufschluss | BS 2 | BS 5 | BS 6 | BS 6 |
| Tiefe | 0,39 - 0,80 | 0,37 - 1,00 | 0,10 - 0,40 | 0,60 - 1,00 |
| Bodenart n. DIN 4022 | S, g', u' | S, g', u' | S, g' | S, u' |
| Bodengruppe n. DIN 18196 | SU | SU | SE | SU |
| T/U/S/G [%]: | - /5.2/84.3/10.5 | - /6.3/84.9/8.8 | - /4.3/84.2/11.5 | - /7.1/92.3/0.5 |
| Frostsicherheit | F1 | F1 | F1 | F1 |
| k-Wert [Mallet/Paquant] | $4.6 \cdot 10^{-5}$ | $4.1 \cdot 10^{-5}$ | $5.0 \cdot 10^{-5}$ | $1.3 \cdot 10^{-5}$ |

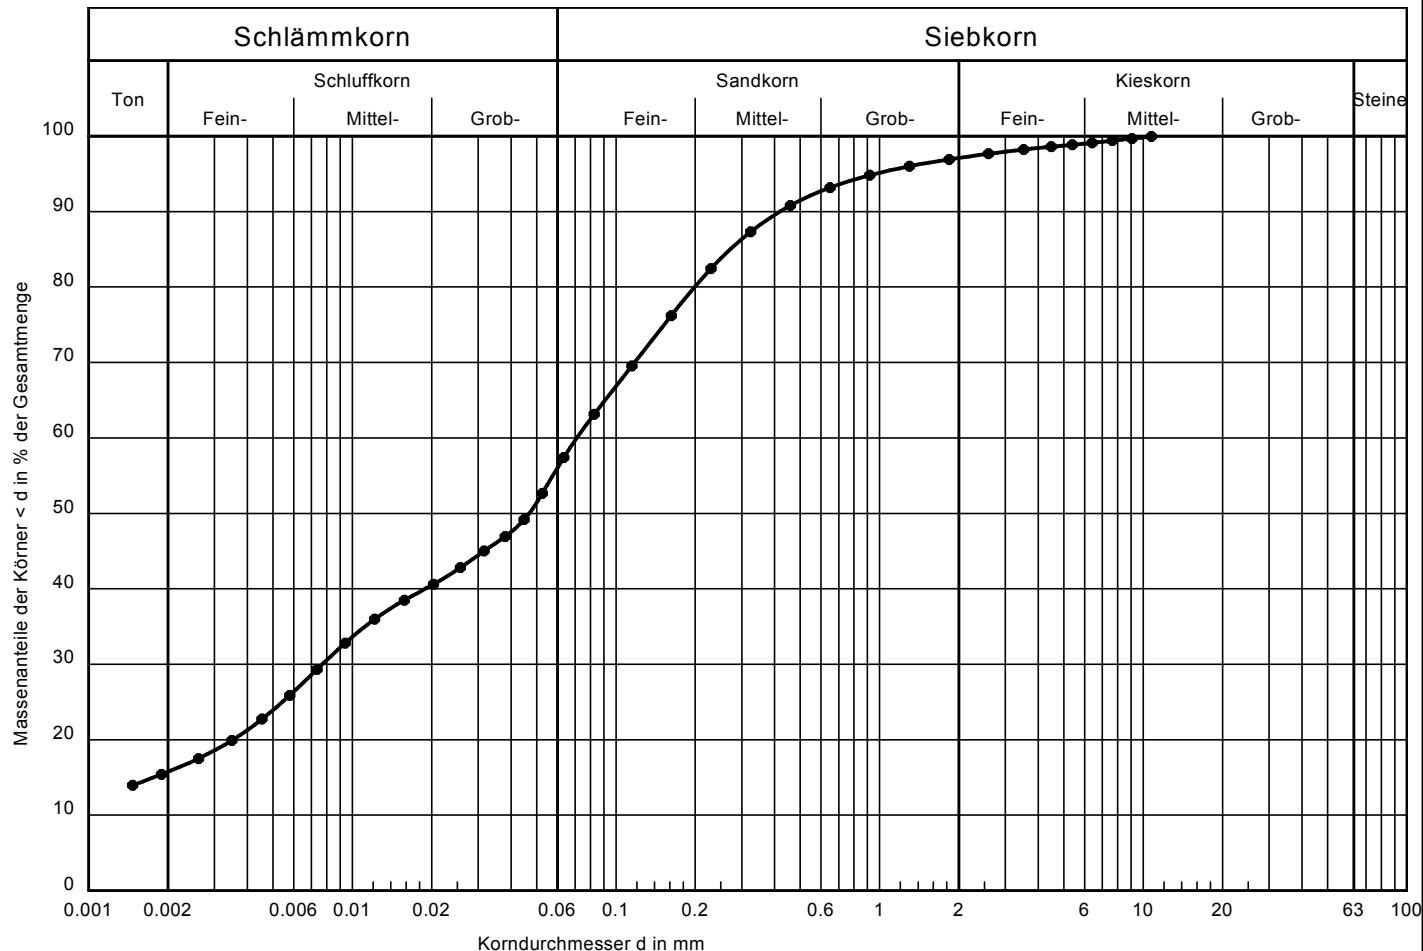
Registrier-Nr.:  
 19 276  
 Anlage:  
 4.1.2

# Körnungslinie

| Aufschluss | BS 1 |
| Tiefe | 2,00 |
| Bodenart n. DIN 4022 | U, $\bar{s}$ , t |
| Bodengruppe n. DIN 18196 | TL |
| T/U/S/G [%]: | 15.8/41.5/39.9/2.9 |
| Frostsicherheit | F3 |
| k-Wert [Mallet/Paquant] | $8.2 \cdot 10^{-9}$ |
