Bohrkerndokumentation

Bohrkern Nr.:	3
Station:	0+750
Abstand zum Fahrbahnrand:	0,50 m re

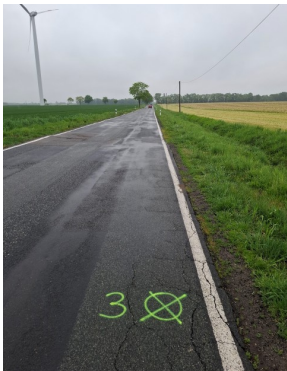
Umgebung Entnahmestelle	Blick ins Bohrloch	Mantelfläche des Bohrkerns

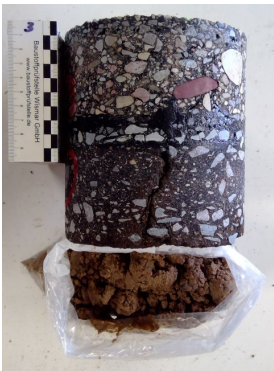
Bohrkerndurchmesser [mm]:		200
Mittlere Gesamtlänge an der Station, ca. [cm]:		16
Teergeruch:		Nein
Material unter Bohrkern:		Sand

Schichtdicke [cm]	Äußere Beschaffenheit	Geschätzte Körnung [mm]
1,2	Oberflächenbehandlung	0/5
5,4	Asphalttragschicht	0/32
	gebrochenes Gestein	
	Gesteinskörnung gleichmäßig verteilt	
	Gefüge mit sichtbaren Poren	
	Gefüge durch Risse zerstört	
	Lackansprühverfahren negativ (blau)	
1,6	Asphaltschicht	0/11
	gebrochenes Gestein	
	Gesteinskörnung gleichmäßig verteilt	
	Gefüge mit sichtbaren Poren	
	Lackansprühverfahren negativ (blau)

Schichtdicke [cm]	Äußere Beschaffenheit	Geschätzte Körnung [mm]
7,3	Asphalttragschicht	0/22
	gebrochenes Gestein	
	Gesteinskörnung gleichmäßig verteilt	
	Gefüge ohne Hohlräume und Fehlstellen	
	Gefüge durch Risse zerstört	
	Lackansprühverfahren negativ (blau)	
10	vollständige Gefügezerstörung der Verfestigung	---
