# Dorf- gemeinschaftshaus Gau-Bickelheim

Machbarkeitsstudie / Stand 8.10.2024

Vorbereitend auf die Ausschreibung und Vergabe von Planungsleistungen für die anstehende Sanierung des Dorf-gemeinschaftshauses in Gau-Bickelheim, hat die **Ortsgemeinde Gau-Bickelheim** das Architekturbüro **eichler & eichler architekten GmbH** im Vorfeld in Form einer Machbarkeitsstudie beauftragt, den Bestand und den Bedarf des historischen Gebäudeensembles vorbereitend zu untersuchen und abzubilden.

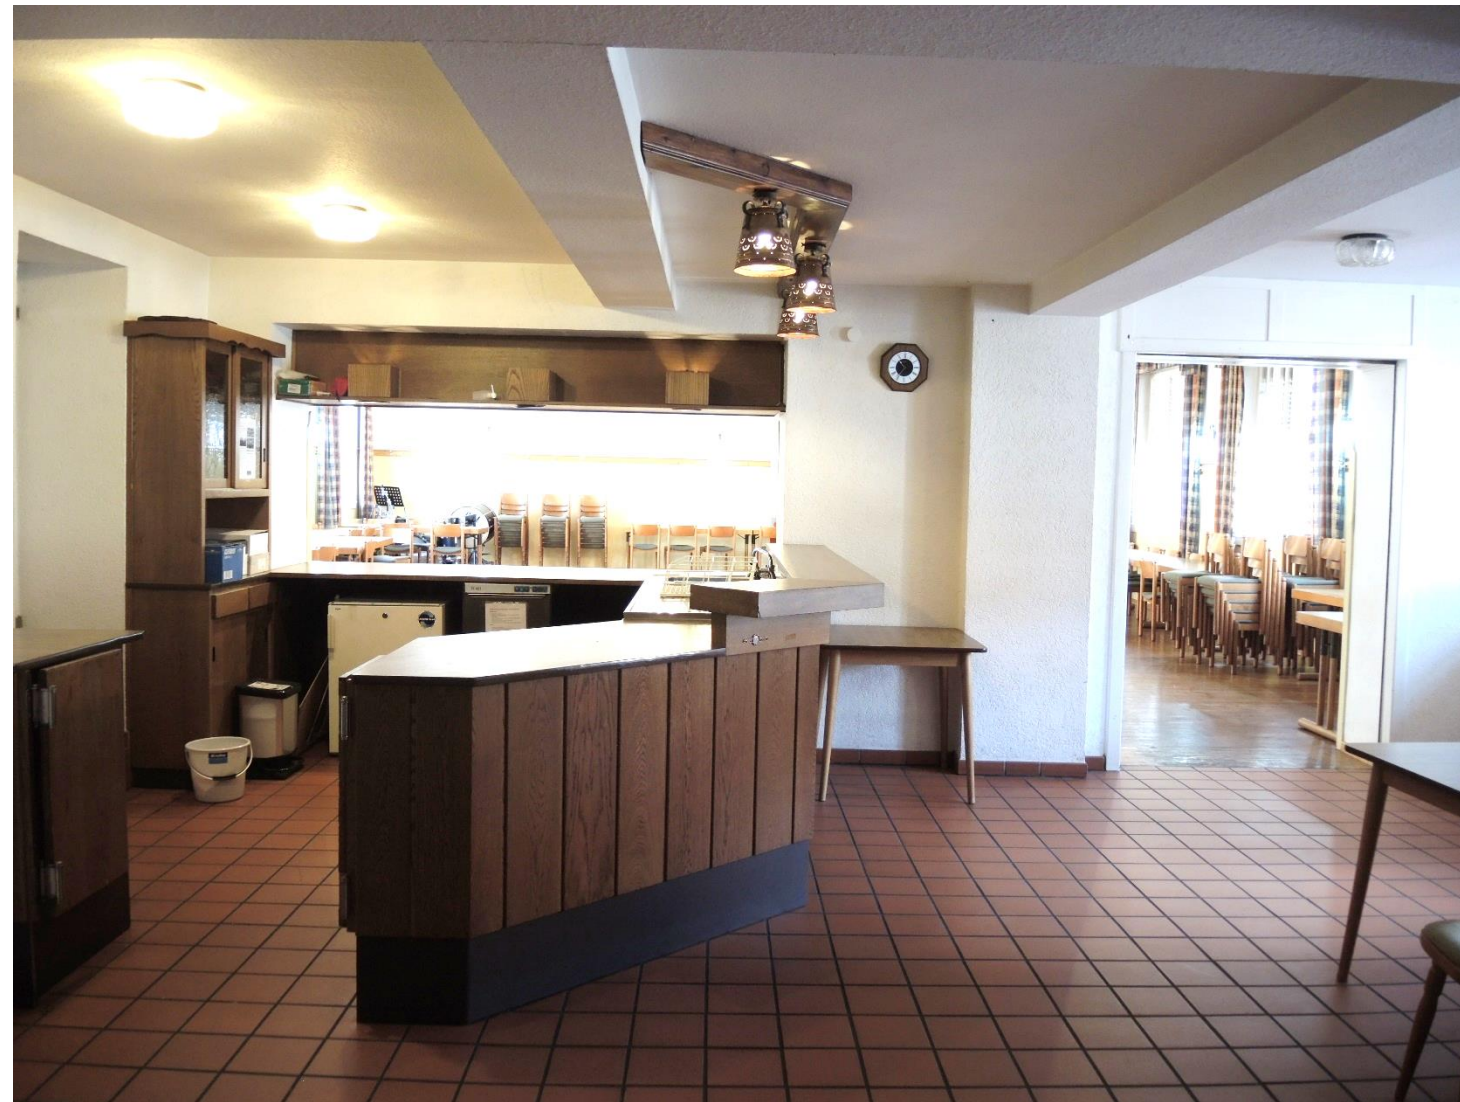
5.1 / Thekenbereich im Eingangsbereich

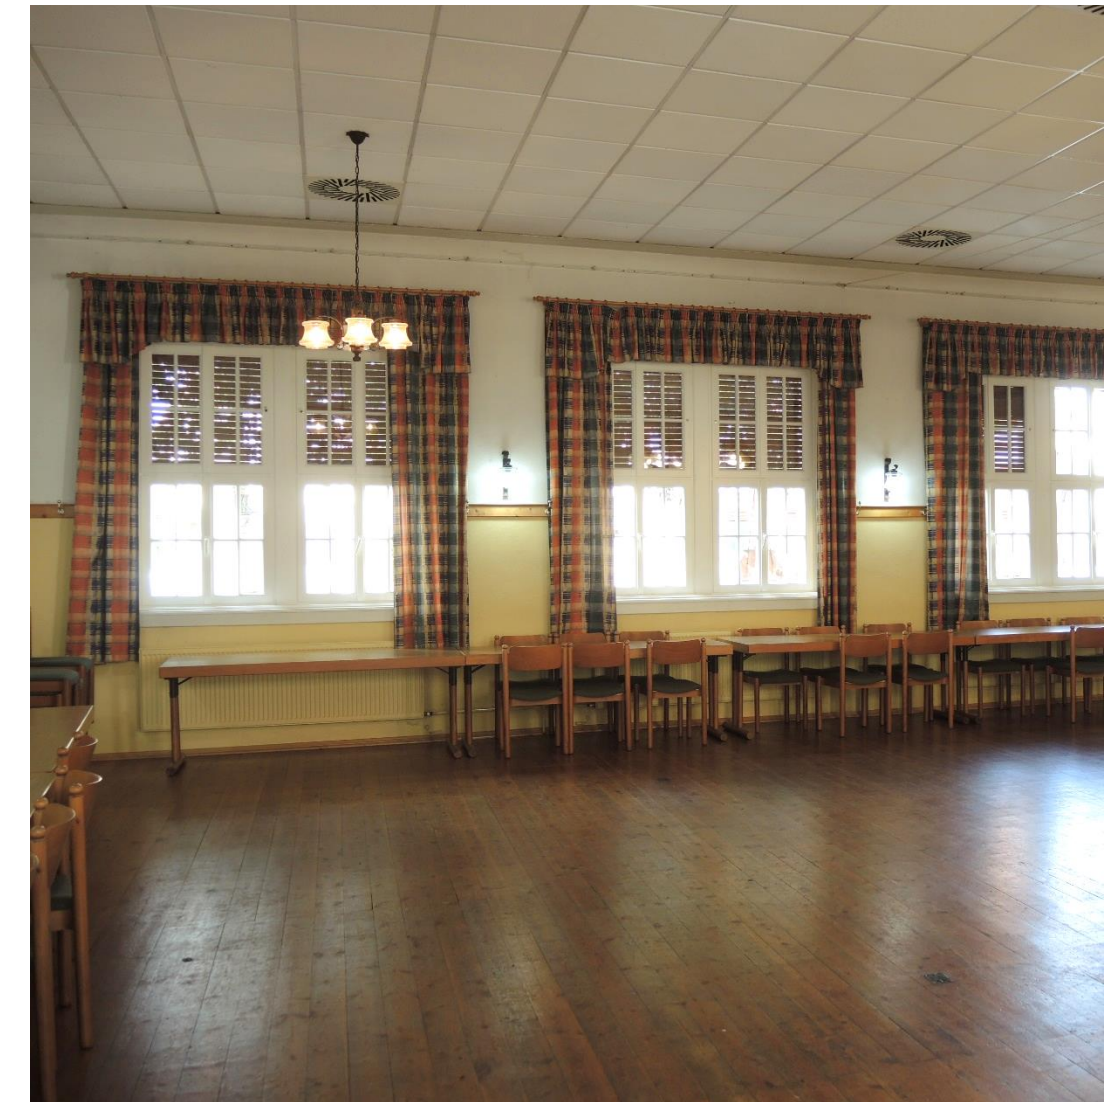
5.1 / hofseitige Fensterfront Saalanbau

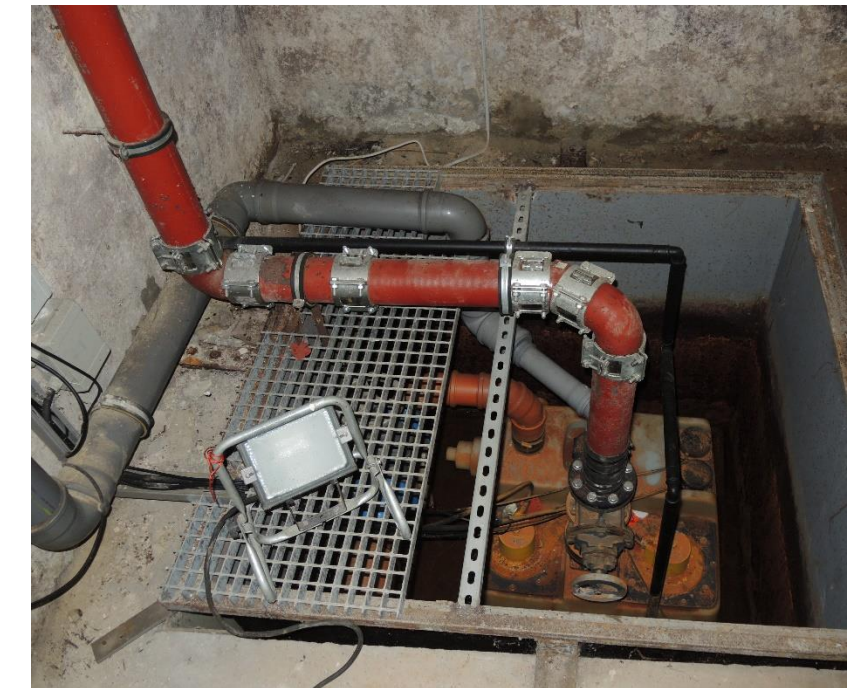
6.3 / Hebeanlage im Gewölbekeller UG

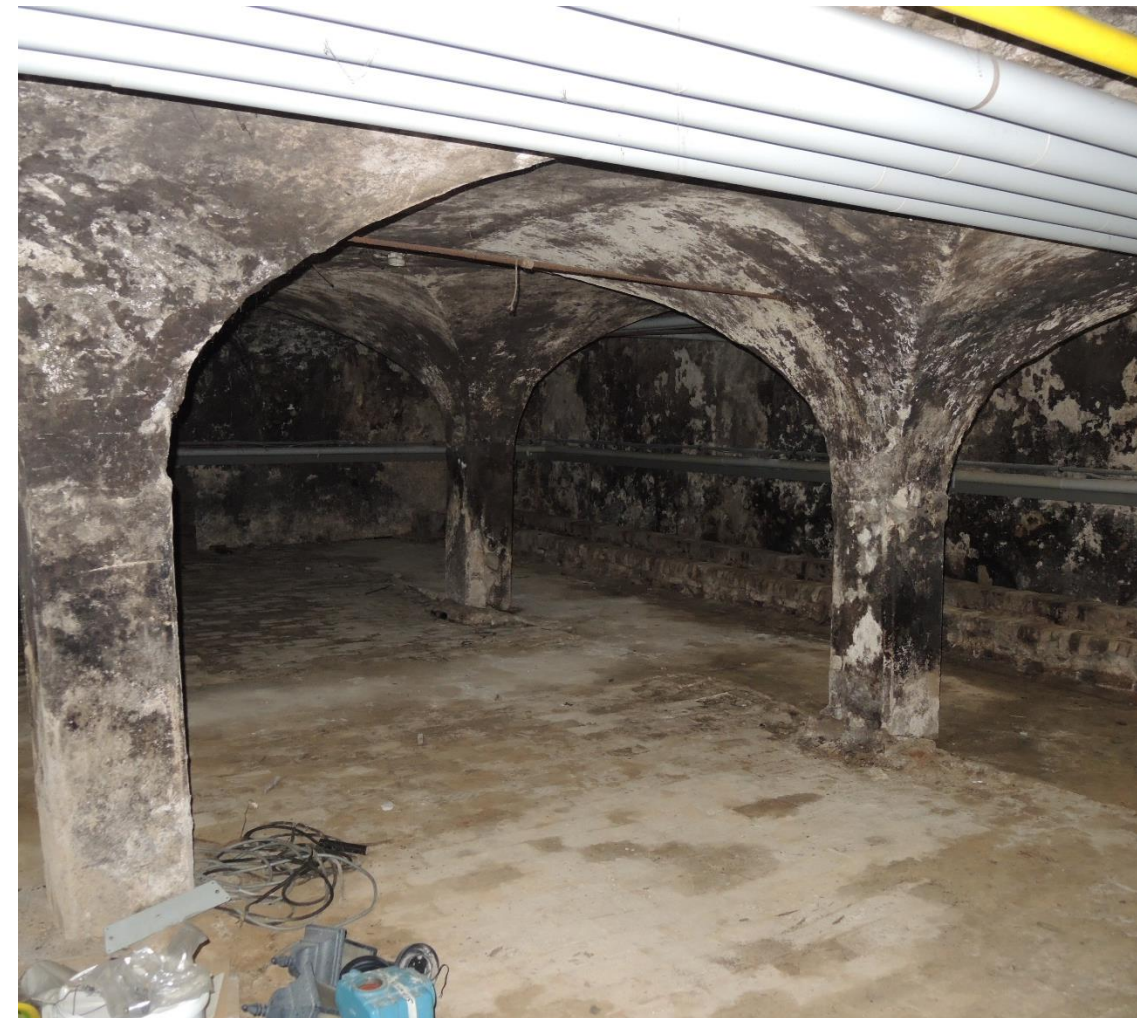
6.4 / Gewölbekeller UG

- - Satteldach Saalanbau, an Traufe straßenseitig geringe mögliche Undichtigkeit erkennbar, → Kleinauftrag Dachdecker.
- - Kreuzgewölbekeller unter Saal (ehemals Fasslager der Winzergenossenschaft), feuchte Oberflächen mit Schimmelbildung an Decke, Wänden und Boden durch aufsteigende Feuchtigkeit aufgrund der Bauzeit geschuldeter fehlender Horizontal- und Vertikalabdichtungen. → Uneingeschränkte Nutzung nur nach sehr arbeits- und kostenintensiven Maßnahmen möglich, wie z.B. Schimmelentfernung, Entfeuchtung, Abdichtung usw.

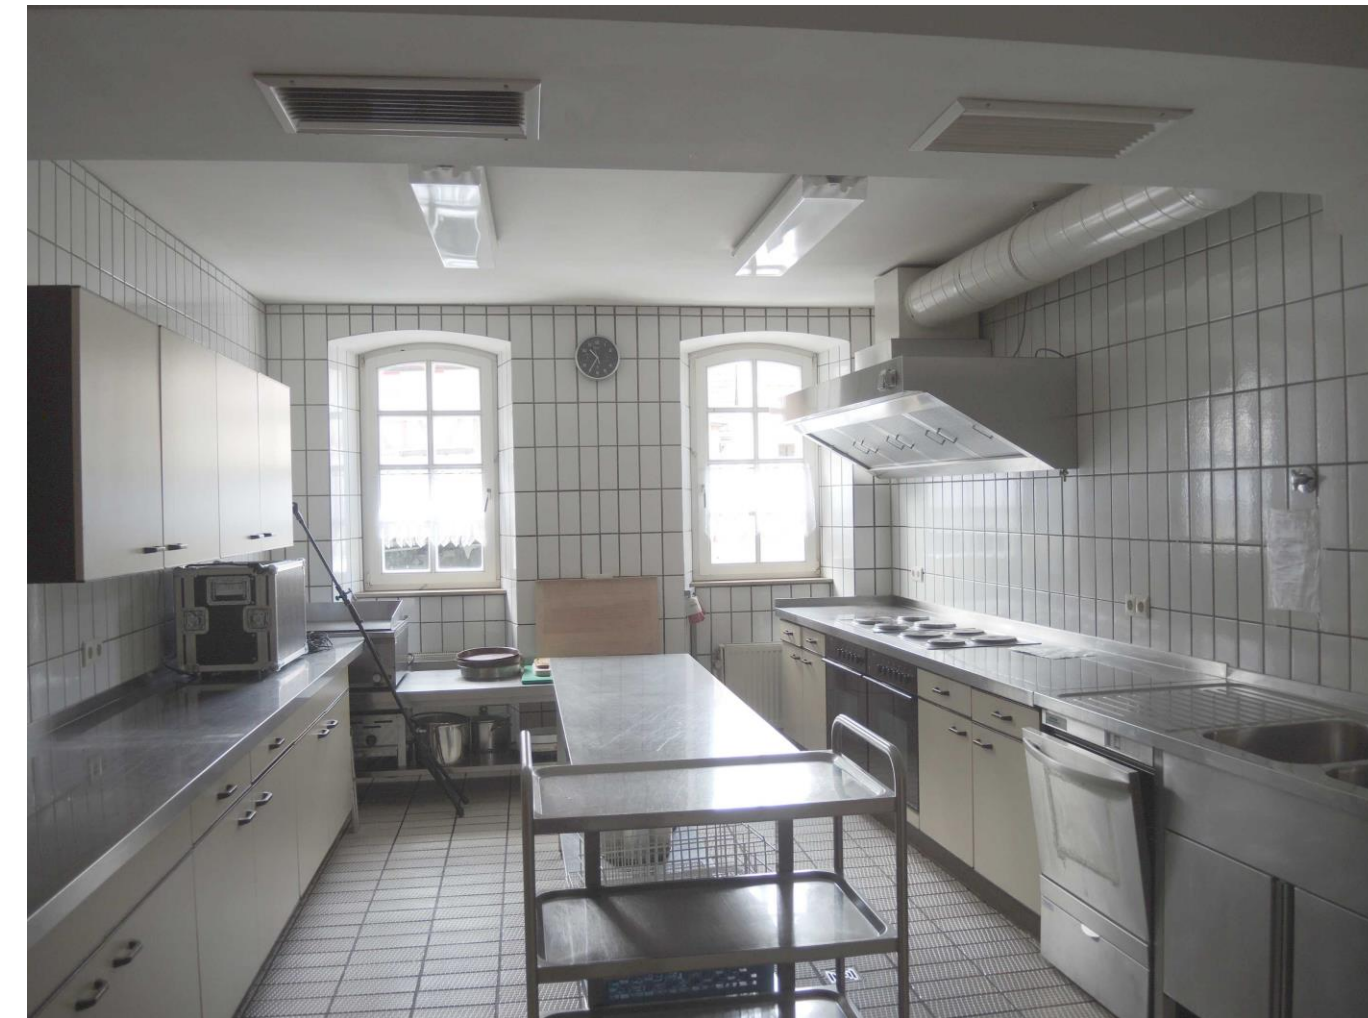
6.5 / Küche im Erdgeschoss

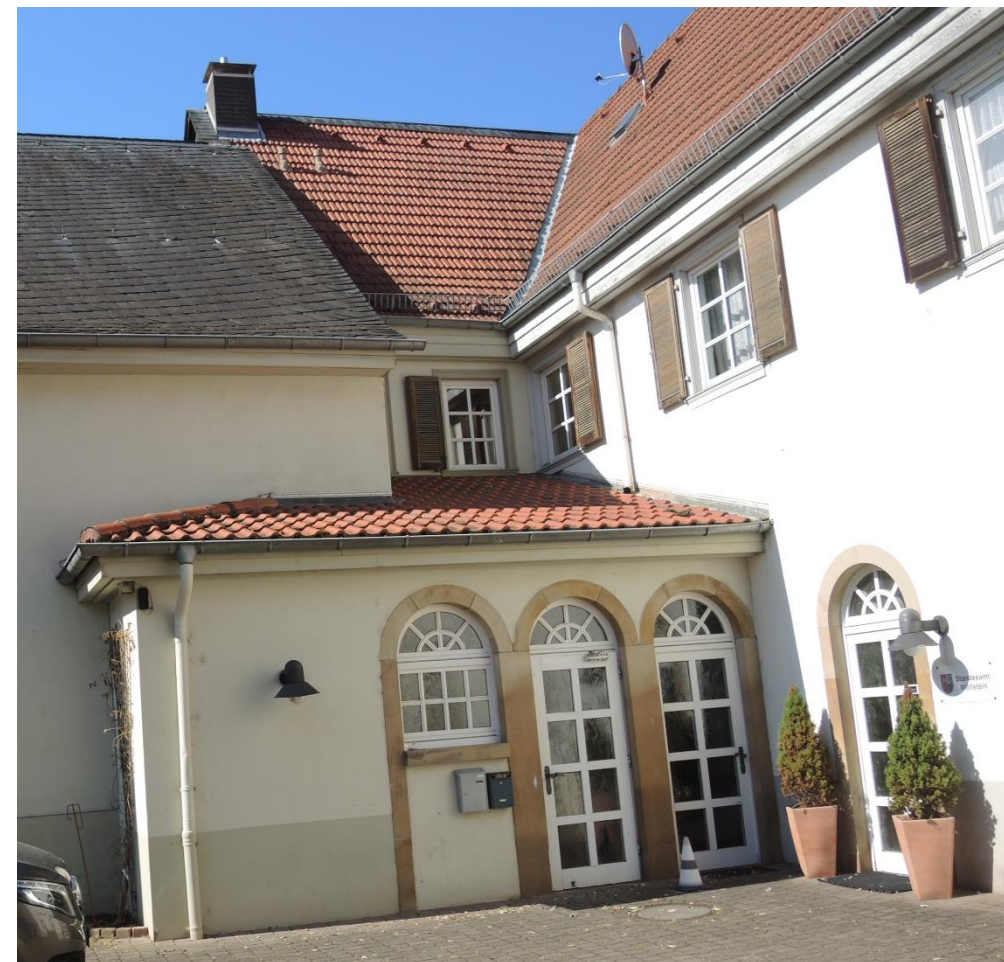
7.1 / hofseitiger Anbau von 1985

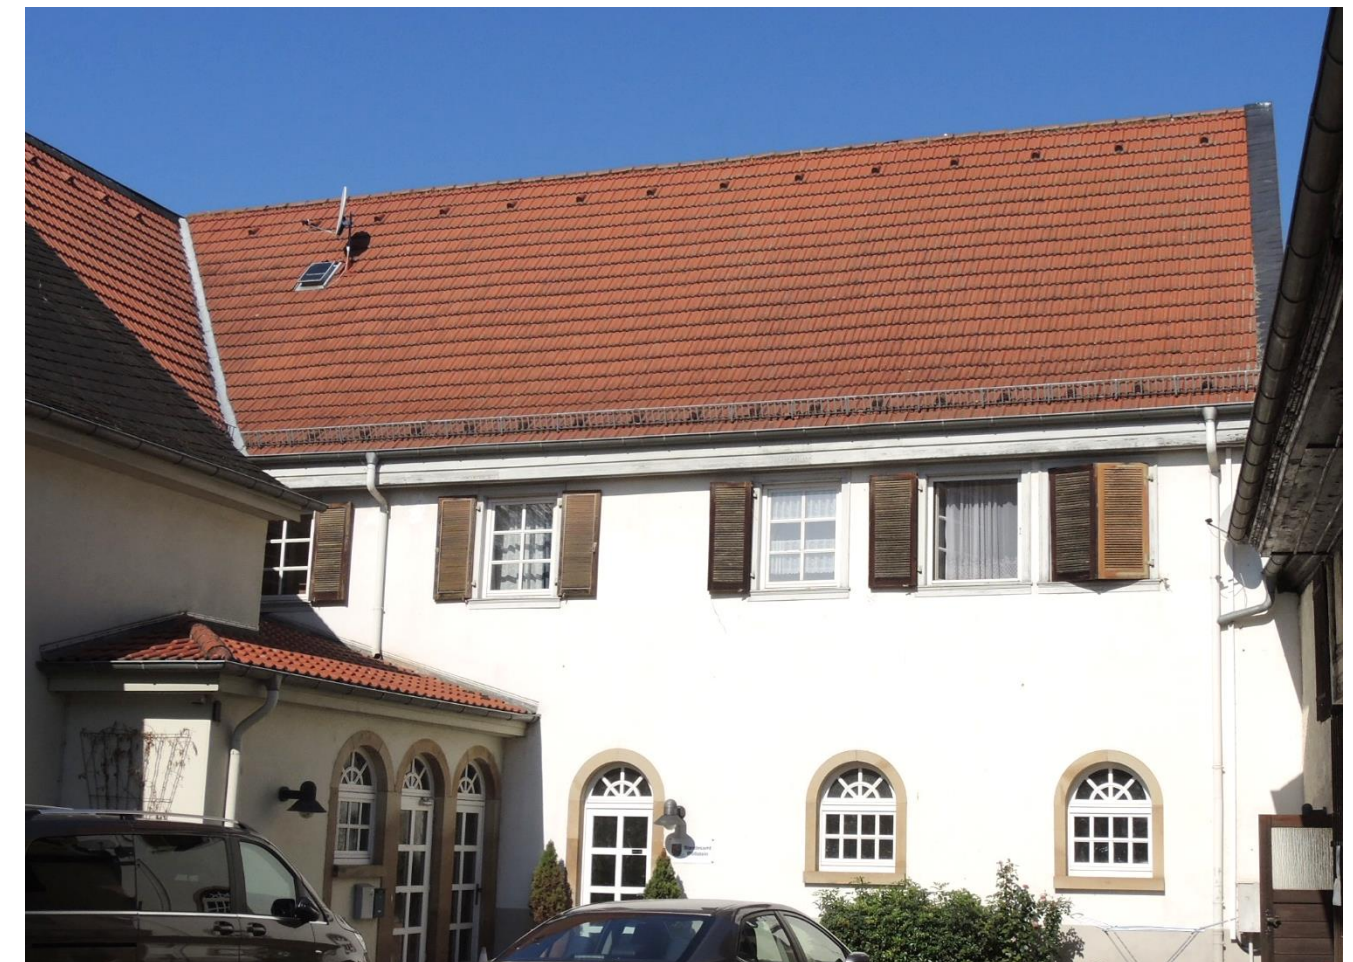
7.2 / saniertes Dach + hofseitiger Zugang in Gewölbestall ‚Römerkeller‘

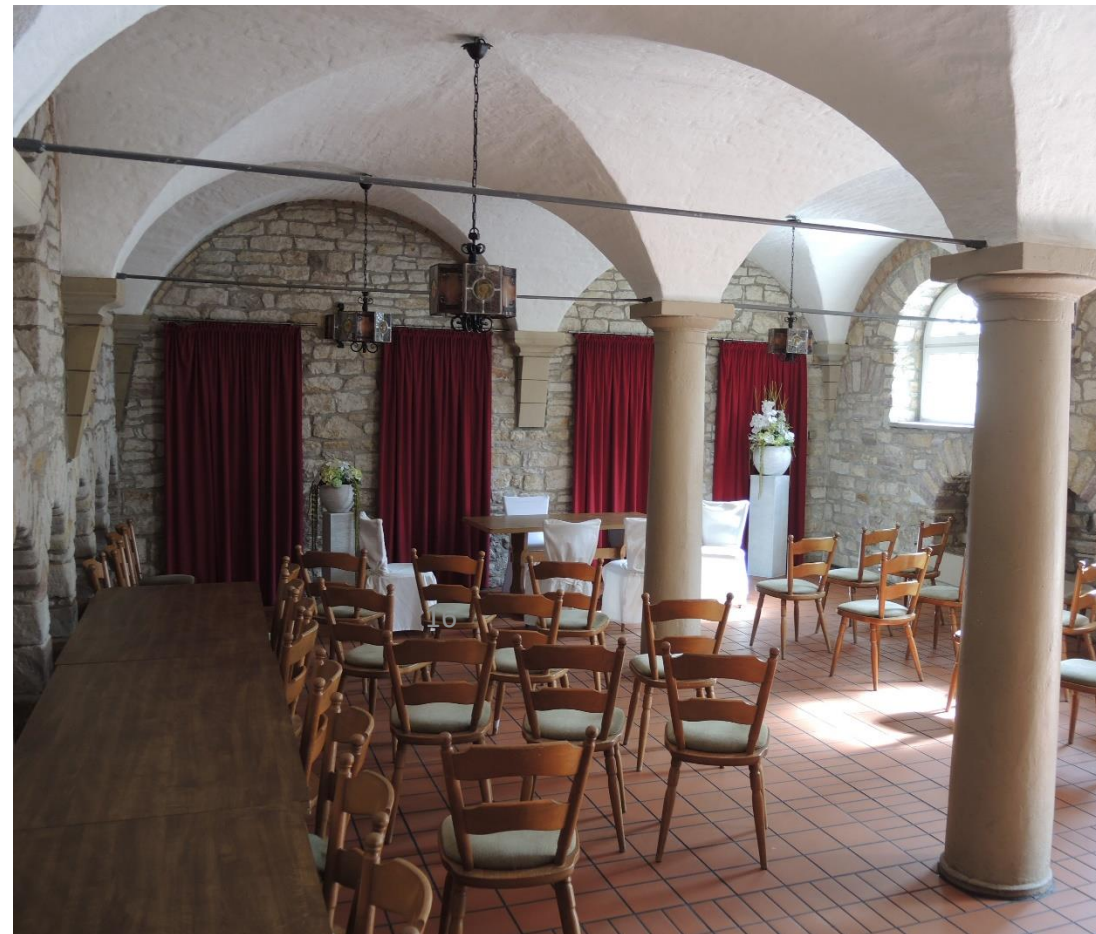
8.1 / Innenraum Gewölbestall

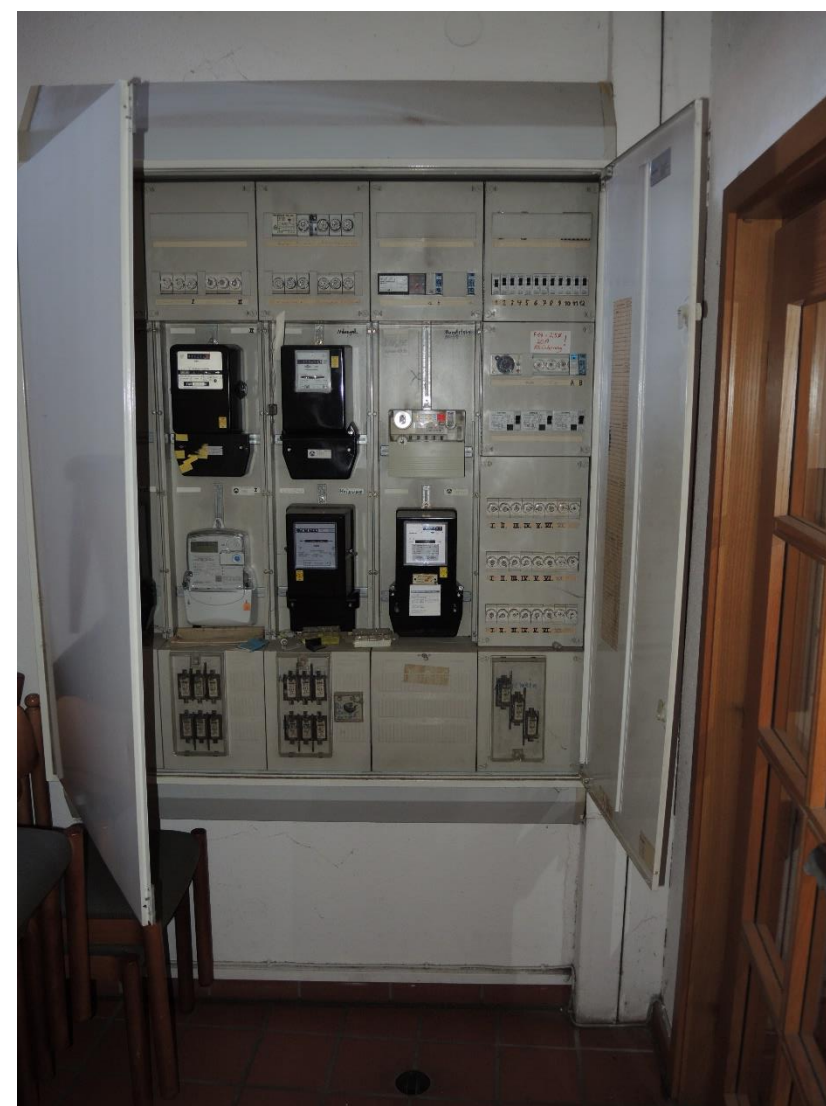
9.1 / Elektrohauptverteilung EG  
im Treppenhaus

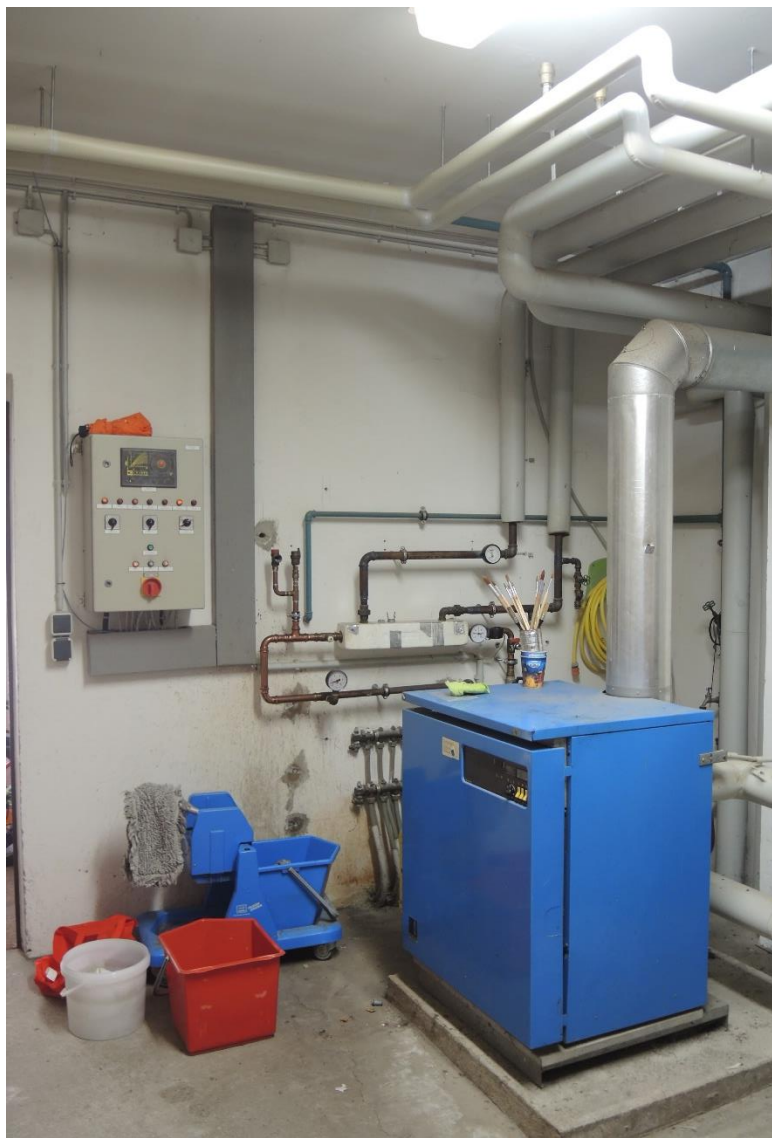
9.4 / Heizungsanlage im EG

- - Betriebsverbot für Gas-Heizkessel aus dem Jahr 1986 im Gebäudeteil Hauptgebäude enthalten.
- - Trinkwasserrohrleitungen bestehen im gesamten Gebäude, außer der Bücherei, aus verzinktem Stahlrohr. Es muss davon ausgegangen werden, dass sämtliche Rohrleitungen im Gebäude gleiche Korrosion aufweisen, wie im Hauptgebäude und es kurzfristig zu weiteren Verstopfungen oder schlimmer noch Rohrbrüchen kommen wird. → Vollständige Erneuerung des Trinkwasser Rohrleitungsnetzes.

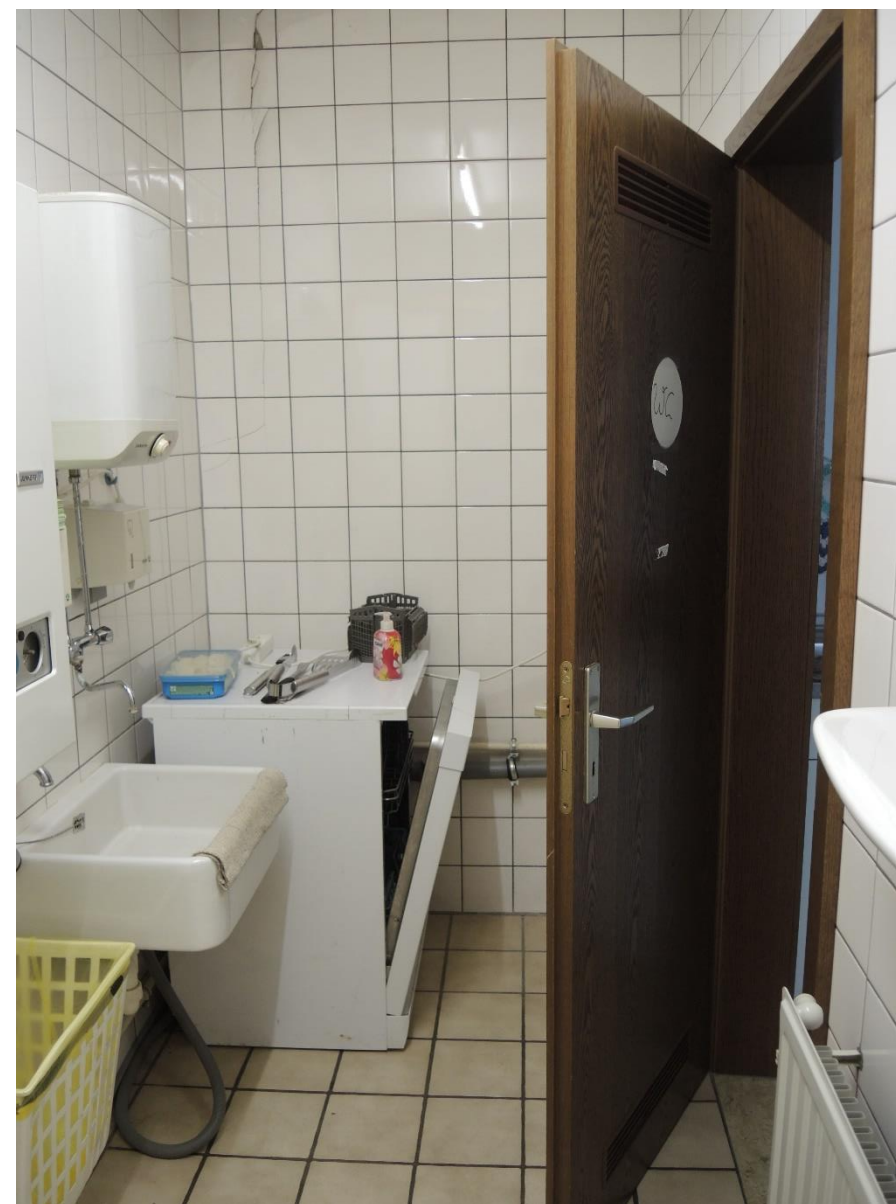
6.4 / Warmwasseraufbereitung im EG

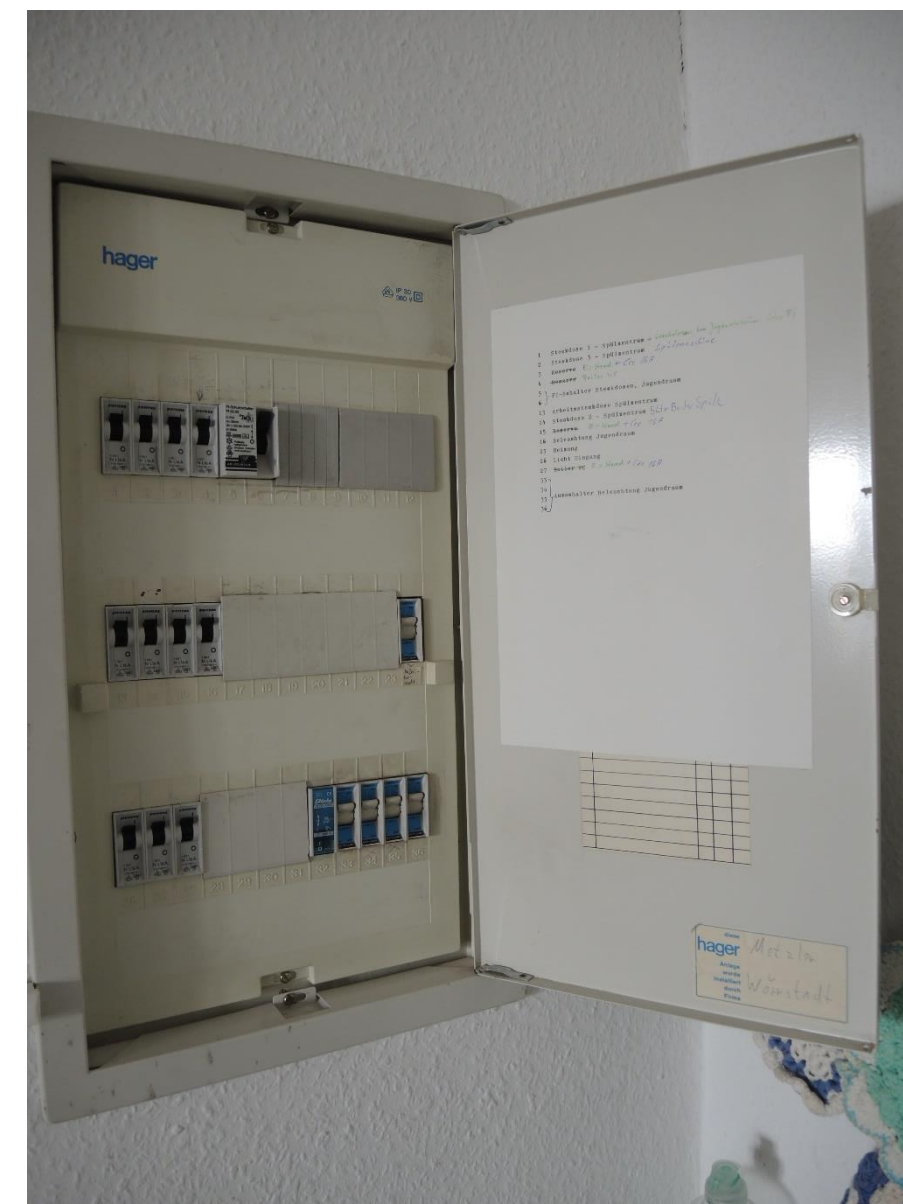
6.5 / Elektrounterverteilung
