**0804**

## **Speiseverteilzentrum SBW VZ II**

## **FOTODOKUMENTATION BESTAND**

14.08.2026

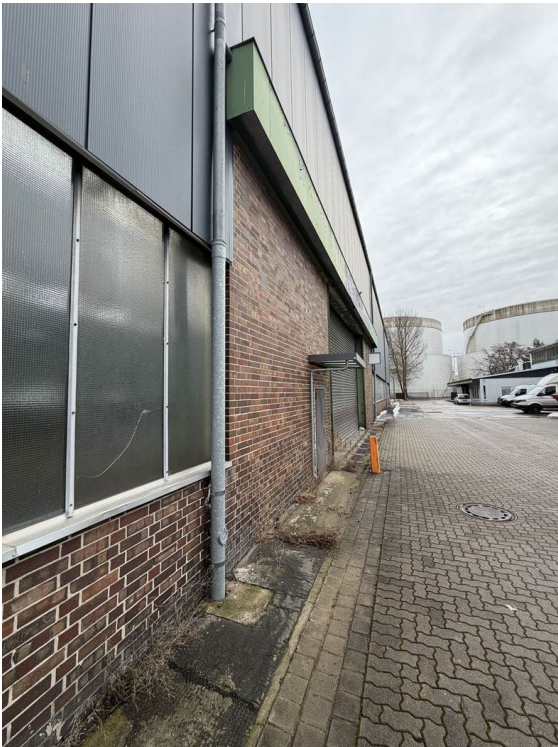
**BILD 1.3.13**

**Südwestseite der Halle mit Rolltor  
im Klinkermauerwerk und  
Fensterband auf  
Klinkermauerwerk, darüber das  
Isopaneel. Am Ende ist der  
Haupteingang zu sehen.**

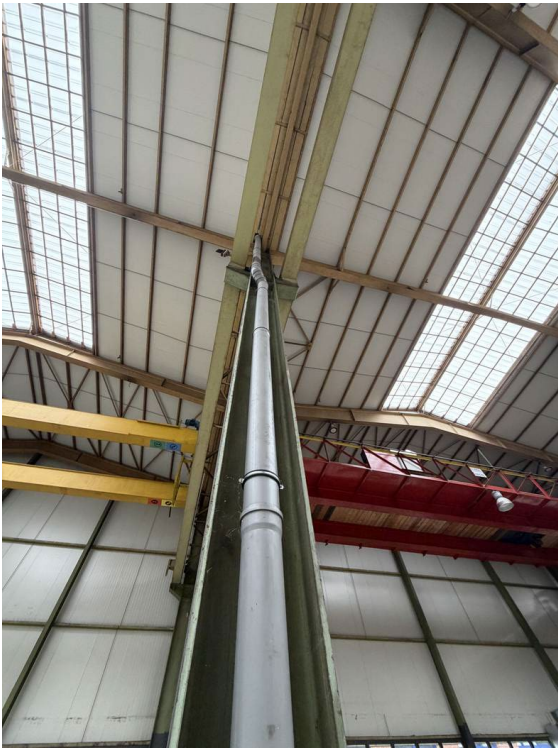
**BILD 2.1.21**

**Dachtragwerk mit  
Kranbahnträgern und  
Regenfallrohr**

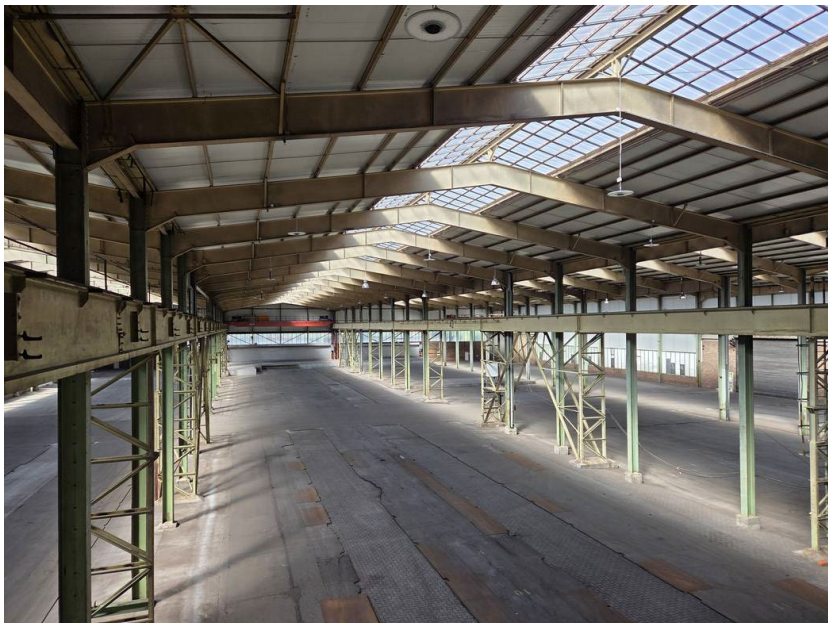
BILD 2.2.02

**Hallenschiff vom Kranbahnträger**
