**Gutachten-Nr. 2023-1151** vom 29.07.2024

Bewertungsobjekt    21129 Hamburg  
Neuenfelder Fährdeich 80, 80a-k-88  
östlich Neuenfelder Fährdeich 120

## Verkehrswertgutachten

Bei dem Bewertungsobjekt handelt es sich um ein ehemaliges Werftgelände.

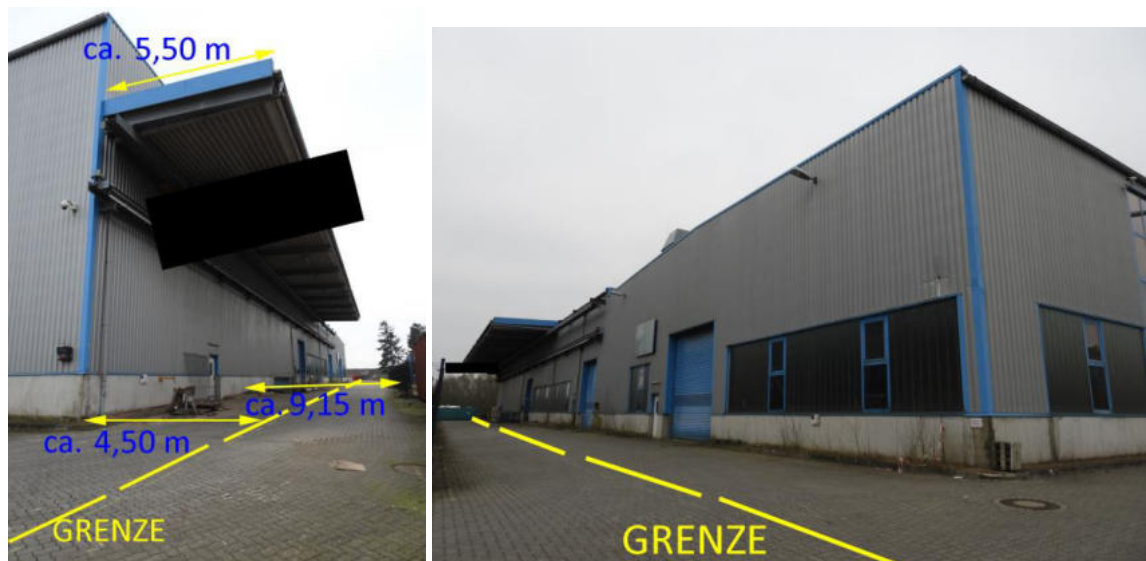
Im Ortstermin wurde festgestellt, dass die Zäune im Westen und angrenzend im Norden abweichend zu den Flurstücksgrenzen gestellt sind. Dieses resultiert daraus, dass sonst keine Umfahrbarkeit für die Feuerwehr bestehen würde. Hier fehlen jedoch die rechtlichen Absicherungen.

Nachfolgend Fotos von den Ortsterminen. Die Flurstücksgrenze verläuft im Westen auf einer Tiefe von 4,50 m, der Zaun befindet sich im Abstand von 9,15 m.

Grenze im Westen des Grundstücks (Flurstück 3421), links Ansicht von Norden, rechts Ansicht von Süden)

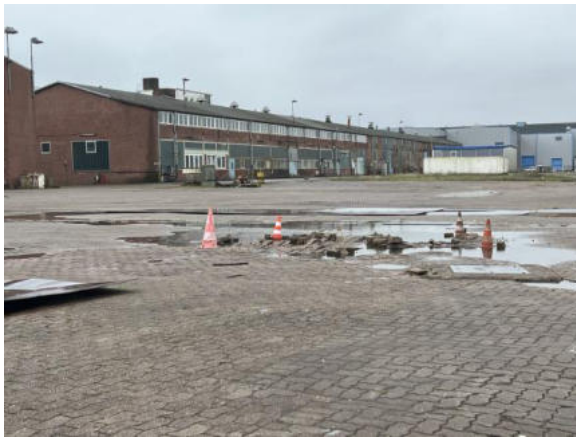
Die überwiegende Grundstücksflächen sind mit unterschiedlichen Materialien befestigt. Teilweise bestehen erhebliche Unebenheiten und Absackungen. Durch den Ausbau von Maschinen, Schienen und Krahnanlagen sind Löcher im Boden vorhanden, die nicht geschlossen wurden. Insbesondere im nördlichen Bereich der Halle 11 sind die Kaianlage, unter Anderem durch den Abbau der Krähne, unterspült und die Befestigungen sacken ab.

Absackungen der Pflasterung, hier zw. Halle 11 und 24

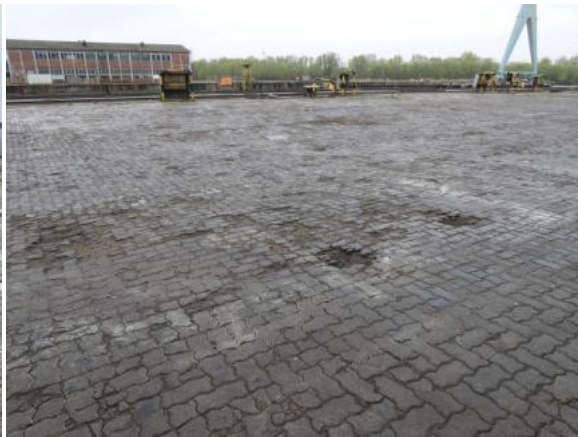
Unebenheiten Pflasterungen

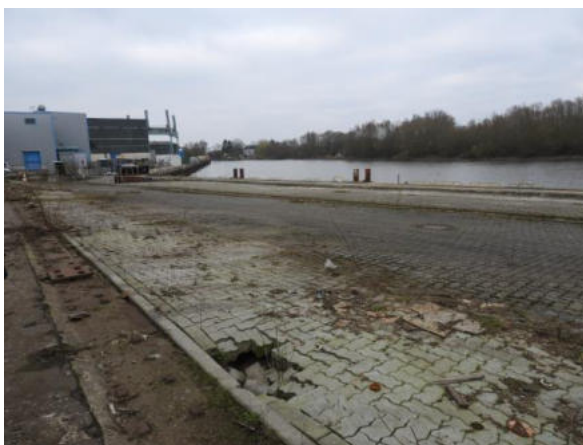
Absackungen Pflasterungen

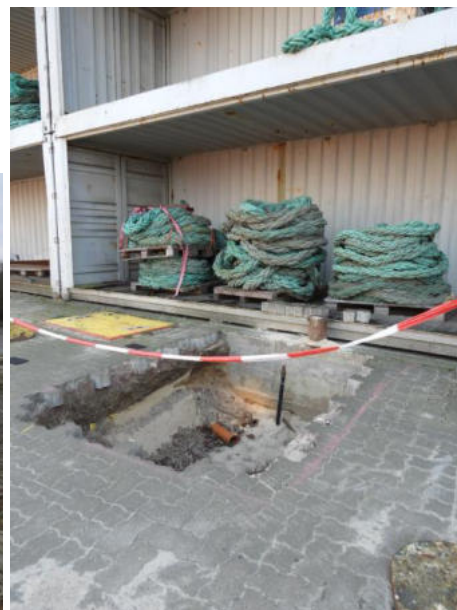
Eine Wasserversorgung besteht seit November 2023 nicht. Im Süden des Hafenbeckens ist ein Teilbereich zur Ursachenfindung ausgegraben. Der Mitarbeiter vor Ort teilt mit, dass die Kosten für eine Zwischenlösung mit rd. 50.000,00 € benannt werden. Die Wasserversorgung des Este-Sperrwerks erfolgt ohne vertragliche Absicherung ebenfalls über das Werftgelände.

Aufgrabung Wasserleitung vor der Lärmschutzwand

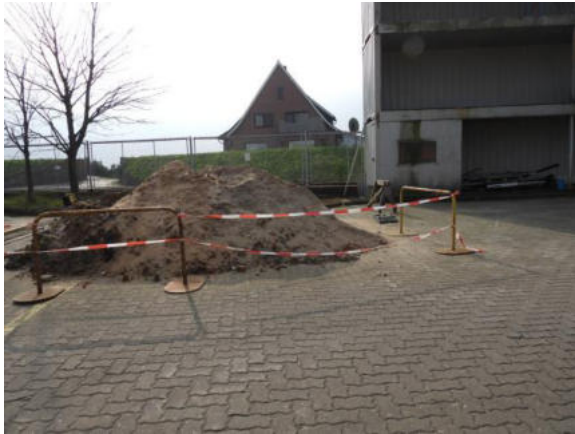
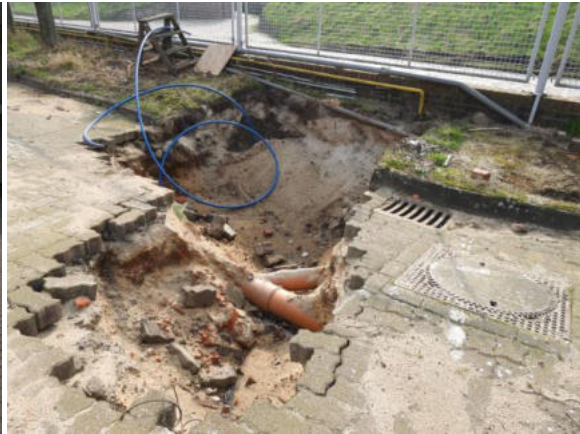
Aufgrabungen im Süden der Halle 11 neben der Lärmschutzwand aus Containern

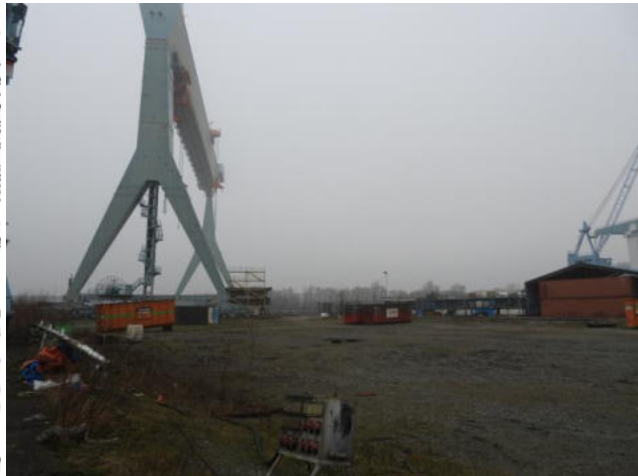
Im Bereich zwischen der Kaikante, südlich der Hallen 32-33, westlich Hallen 47-48 und nördliche der Halle 46 befand sich das ehemalige 2. Hafenbecken mit ehemals 2 Schwimmdocks, welches mit unterschiedlichen Baumaterialien verfüllt wurde.

Außenfläche des ehemaligen Hafenbecken 2

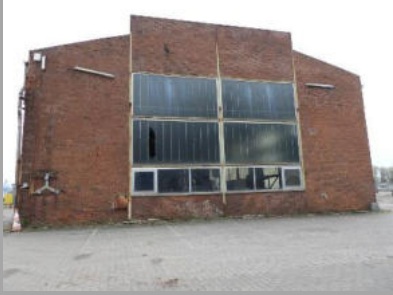
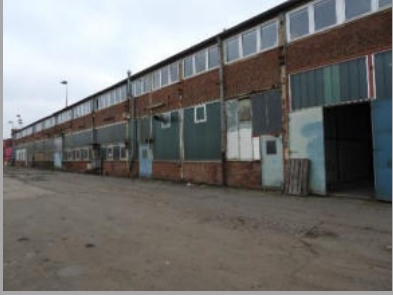
HALLE 11

Zustand		abgängig			
Bezeichnung		Halle mit Büro- und Sozialräumen sowie Kantine			
Baujahre		Ursprung (westlicher Teil) 1958   Anbau (östlicher Teil) 1963			
Aufteilung		Ebene 0		Werkstatt/Büro	
		Ebene 1		Sozialräume/Büro/Kantine	
Außenmaße		Ursprung Halle	16 m x 87 m		1.392 m²
		östlicher Anbau	16 m x 72 m		1.152 m²
Höhen		Traufhöhe 6,42 m, Firsthöhe 9,04 m			
BRI		Ursprung Hallenflächen, Anbau Werkstatt/Büro/Sozialräume			
		Ursprung	1.392 m² * 7,73		10.760 m³
		Anbau	1.152 m² * 7,73		8.905 m³
		gesamt			19.665 m³
Ursprungsgebäude, westlicher Trakt, Halle					
Werkhalle, Zugang auf den Traufseiten durch Türen, Tore und Schiebetore					
Bauweise		Massivbauweise   Ursprung in Stahlfachwerkkonstruktion			
Aufteilung		Ursprungsgebäude Werkstatthalle			
Fundamente/Baugrund		Stahlbeton-Pfähle			
Bodenbelag		Betonboden, Betonpflaster			
Außenwände		Stahlstützen, 1 Stein Mauerwerk, roter Klinker

Sonstiges	Einbauten der Kantine abgebaut
Mängel/Schäden	Diverse abgängige und zum Teil rückgebaute Stahleinbauten, Unterkonstruktion Heizstrahler, Rissbildung, Korrosion. Ausblühungen am Mauerwerk, fehlende Fensterscheiben. Hallenboden sehr uneben, teilweise durch abgebaute Einbauten. Feuchteschäden an den Decken- und Wänden. Sanitäre Anlagen zum Teil veraltet und abgängig. Leitungsführung zum Teil auf Putz. Türen zum Teil nicht mehr gangbar. Kantineneinbauten sind rückgebaut, Unterkonstruktionen freiliegend

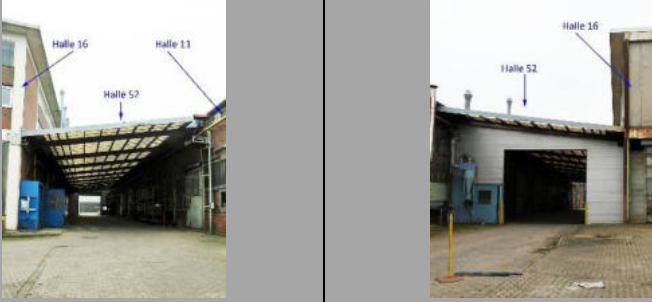
<b>HALLE 52</b>

Zustand	abgängig	
Bezeichnung	Überdachung zwischen Halle 11 und Halle 16	
Baujahr	1994	
Außenmaße	11,25 m x 63,80 m	717,75 m <sup>2</sup>
Bauweise	Stahlbauweise	
Bodenbelag	Betonpflaster	
Außenwände	Anbau an Halle 11 und Halle 16, westliche Seite als Durchfahrtstor mit leichter Konstruktion (Alu)	
Dach	Pulldach, ca. 10 ° Dachneigung, Entwässerung einseitig in Kehle der Dachfläche und Fallrohr. Eindeckung mit Lichtwellplatten, Abschluss mit Blech	
Türen/Tore	Rolltor in westlicher Richtung,	
Mängel/Schäden	Dacheindeckung abgängig, Bodenbelag mit Abplatzungen und uneben, wenig Belichtung

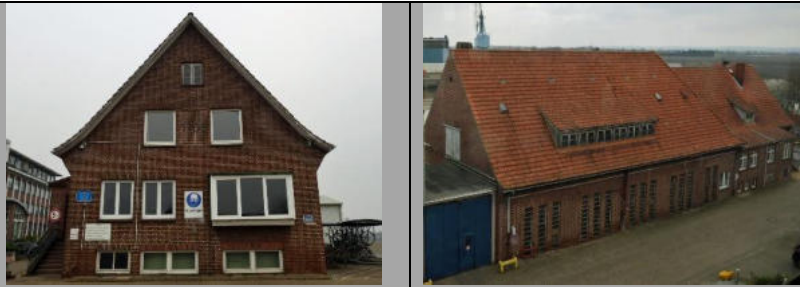
HALLE 21

Zustand	abgängig		
Bezeichnung	Betriebsinstandhaltung		
Baujahr	unbekannt		
Das Gebäude teilt sich in einen Bereich mit Werkhalle und Dachgeschoss sowie in Büro mit Hochparterre, Erdgeschoss, Dachgeschoss und Spitzgeschoss auf.			
Aufteilung	Werkstatt Ebene 0		Werkhalle
	Werkstatt Ebene 1		Lager
	Büro Ebene -1		Heizung, Sozialräume, Lager
	Büro Ebene 0		Büro- und Sozialräume
	Büro Ebene 1		Büro- und Sozialräume, Lager
	Büro Ebene 2		Lager
Außenmaße Flächen	Halle	24,30 m x 13,50 m	328,05 m²
	Büro- und Sozialtrakt	14,00 m x 10,00 m	140,00 m²
	Eingangsbereich	9,00 m x 2,50 m	22,50 m²
Höhen	Halle		
	Traufhöhe 4,50 m	Firsthöhe 10,00 m	im Mittel 7,25 m
	Büro- und Sozialtrakt		
	Traufhöhe 4,50 m	Firsthöhe 9,00 m	im Mittel 6,75 m
	Eingangsbereich		
	Traufhöhe 3,40 m	Firsthöhe 4,30 m	im Mittel 3,85 m
BRI	Halle	328,05 m² x 7,25 m	2.378 m³
	Büro- und Sozialtrakt	140,00 m² x 6,75 m	945 m³
	Eingangsbereich	22,50 m² x 3,85 m	87 m³

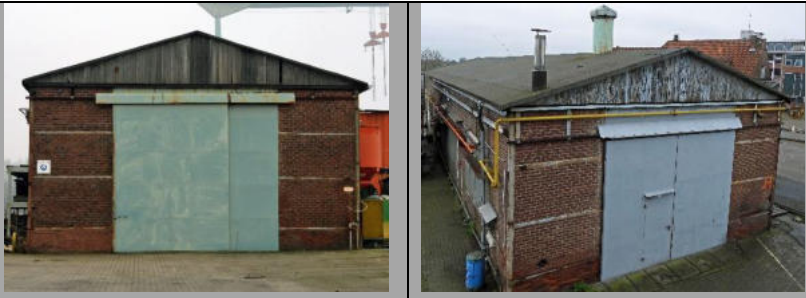
<b>HALLE 23</b>

- 1) **Halle 23** (Bewertung/Empfehlung: Die MKW-Gehalte im Boden konnten lokal eingegrenzt werden. Bezogen auf den Wirkungspfad Boden-Grundwasser besteht hinsichtlich der MKW-Belastung kein akuter Handlungsbedarf. Bei einer Entsiegelung der Fläche sollte jedoch der MKW-Schaden mittels Bodenaustausch bis in eine Tiefe von ca. 3,5 m u. GOK saniert werden).

Zustand	abgängig		
Bezeichnung	Werkstatt / Lager		
Baujahr	Anfang 50er Jahre		
Aufteilung	Ebene 0		Werkstatt/Lager
Außenmaße, Fläche	10 m x 30 m		300,00 m²
Höhen	Traufhöhe 5 m	Firsthöhe 6,50 m	im Mittel 5,75 m
BRI	300 m² x 5,75 m		1.725 m³
Flächen	ca. 290 m²		
Bauweise	Massivbauweise		
Aufteilung	zwei Räume durch Leichtbauwand getrennt, separate Zugänge		
Bodenbelag	Betonpflaster		
Außenwände	Stahlstützen, 1 Stein Mauerwerk, roter Klinker. Giebeldreieck verschalt		
Innenwände	Leichtbauwand		
Dach	Flach geneigtes Satteldach, Stahlbinderdach, ca. 16 ° Dachneigung, vollflächig verschalt, Entwässerung über vorgehängte Dachrinnen und Fallrohre in Zink. Eindeckung mit Bitumenpappe		
Fenster/Belichtung	Metallrahmen einfach verglast		
Elektroinstallation	veraltet, Kippsicherungen, Drehstromanschluss		
Heizung	Deckenheizung, stillgelegt		
Tore/Zugänge außen	Schiebetore auf den Firstseiten, Metall

Mängel/Schäden	Abplatzungen an Fugen und Mauerwerk, Ausblühungen, zum Teil größere Löcher in der Außenwand und Risse, defekte Fensterscheiben. Korrosion, Giebelverschalung abgängig, Heizung nicht mehr funktionsfähig, Entwässerung des Daches abgängig.

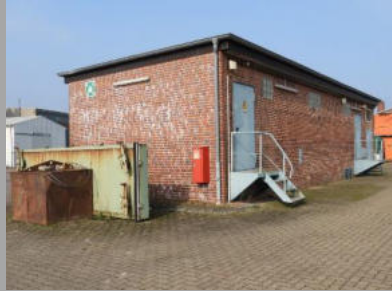
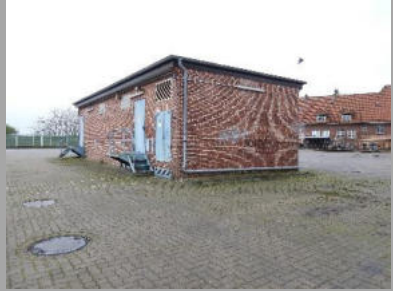
<b>HALLE 22</b>

Das Gebäude war nicht zugänglich			
Zustand	abgängig		
Bezeichnung	Trafostation		
Baujahr	unbekannt		
Außenmaße, Fläche	7,5 m x 15 m	112,50 m²	
Höhe	ca. 3,75 m		
BRI	112,50 m x 3,75 m	422,00 m³	
Bauweise	Massiv, Mauerwerk		
Außenwände	massiv gemauert, roter Verblendstein		
Fenster	Glasbausteine, Lüftungsgitter		
Dach	Flachdach, Blende aus Pressplatten, Eindeckung vermutlich mit Trapezblechen oder Asbestzementplatten. Entwässerung über vorgehängte Dachrinnen und Fallrohre in Zink		
Zugänge	Metalltüren		
Mängel/Schäden	Mauerwerk blüht aus, Schaden an Dachrinne

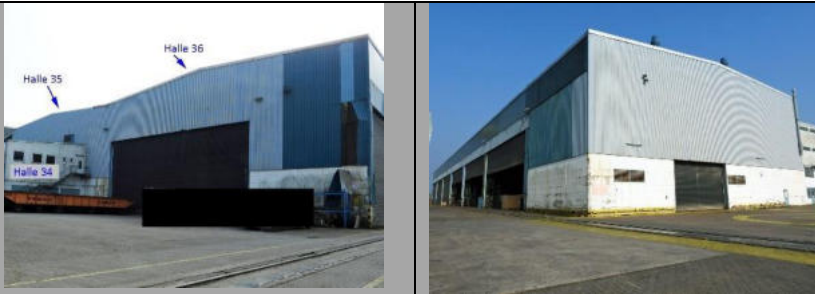
<b>HALLE 35/36</b>

Zustand	abgängig		
Bezeichnung	Hallen		
Baujahr	1978		
Aufteilung	Ebene 0		2 Hallen
Außenmaße/Fläche	Halle 35	31 m x 112 m	3.472 m²
	Halle 36	35 m x 160 m	5.600 m²
Höhe	16 m		
BRI	Halle 35	3.472 m² * 16 m	55.552 m³
	Halle 36	5.600 m² * 16 m	89.600 m³
<b>Halle 35</b>			
Bauweise	Stahlbauweise		
Aufteilung	Zwei aneinander gebaute Hallen. Verbindung zwischen den Hallen mit Quergleistor, 22,5 m x 12,5 m. Südlich schließt die Halle 35 an Halle 37 an. Diese gehen im Erdgeschoss mit teilweise offenen Feldern ineinander über. Eine Treppe führt zum 1. und 2. Obergeschoss der Halle 37.		
Fundamente	Pfahlgründung, Stahlbeton-Einspannfundamente lt. Bauakte		
Bodenbelag	Betonpflaster		
Außenwände/Wand zwischen Hallen	bis 5 m Höhe Gasbeton, darüber Lichtband, bzw. Trapezblech		
Dach	Flach geneigte Dachfläche, 4° Dachneigung, Alu-Dachkantenprofil, Dachventilatoren, innenliegende Entwässerung, Lichtkuppeln

Mängel/Schäden	Trapezbleche der Wandverkleidung teilweise schadhaft. Lichtbänder vergilbt. Gasbetonsteine abgeplatzt, diverse Anprallschäden an Außenwänden und Toren, Korrosion. Das Hallendach und die Oberlichter sind undicht.
----------------	---

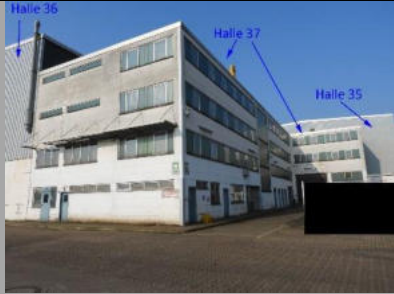
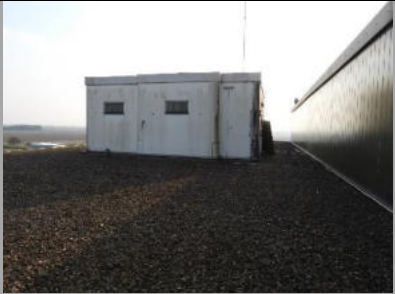
HALLE 37

Räume im Erdgeschoss nur teilweise zugänglich (Heizungsraum nicht zugänglich)					
Zustand		abgängig			
Bezeichnung		Sozialgebäude			
Baujahre		1978, Einbau Räume Betriebsarzt 1981			
Aufteilung		Ebene 0		Lagerflächen, Trafostation, WC-Anlagen	
		Ebene 1		Sozialräume, Betriebsarzt	
		Ebene 2		Sozialräume	
		Ebene 3		Sozialräume	
		Dachaufbau für Fahrstuhlschacht, Maschinenraum, Abluftschacht			
Außenmaße/Fläche		nördlicher Trakt	10 m x 31 m	310,00 m²	
		westlicher Trakt	13,89 m x 36,84 m	511,71 m²	
		Maschinenraum auf der Dachfläche	5,85 m x 7,68 + 0,60 m x 3,40 m	46,97 m²	
Höhen		Höhe Flachdach 12 m, Maschinenraum + 3,2 m			
BRI		Sozialgebäude, Maschinenraum			
		nördlicher Trakt	310,00 m² * 12,00 m	3.720 m³	
		westlicher Trakt	511,71 m² * 12,00 m	6.140 m³	
		Maschinenraum	46,97 m² * 3,20 m	150 m³	
		gesamt		10.011 m³	
4-geschossiges Gebäude plus Dachaufbau Maschinenraum. Nördlicher Trakt offen an die Halle 35 angeschlossen bzw. im oberen Bereich über Stahltreppe von Halle 35 zugänglich. Westlicher Trakt Zugänge über Metalltüren und -tore. Ein Treppenhaus mit zwei Aufzugsanlagen erschließt die oberen Geschosse.

Wandbeläge	überwiegend geputzt und gestrichen
Deckenbeläge	geputzt und gestrichen
Innentüren	Stahlzargen, Stahltüren oder mit Kunststoff beschichtet
Elektrik	veraltet, zum Teil auf der Fassade verlegt
Heizung	Im 2. Obergeschoss über zwei Geschosse gehend Heizungsanlage des Komplexes (Hallen 34-37). Pumpen Warmwasser- Heizungsanlage Buderus, Omnimat, Baujahr 1978. Der Heizungsraum war nicht zugänglich. Es ist nicht bekannt, ob die Heizungsanlage noch verbaut ist. Heizung ist stillgelegt. <sup>32</sup>
Sonstiges	ehemalige Röntgenabteilung
Mängel/Schäden	Fassade abgängig, Abplatzungen, freiliegende Bewehrung. Abplatzungen an den Innenwänden und -decken, Feuchteschäden Aufzugsanlage außer Betrieb, kein TÜV mehr. Heizungsanlage stillgelegt, teilweise alte Rippenheizkörper, Leitungsführung vor der Wand. Wasser und Strom sind nach Angaben der Mitarbeiter abgestellt.

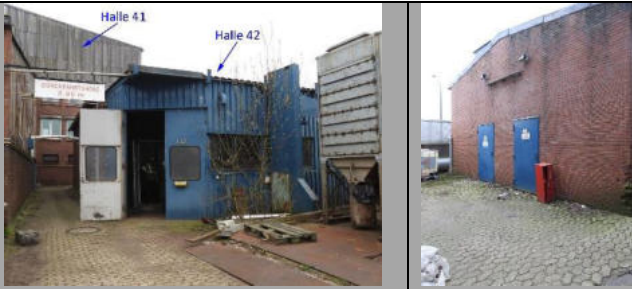
<b>HALLE 42</b>

Zustand	abgängig		
Bezeichnung	Halle Betriebsinstandhaltung (Trafo und Werkstatt)		
Baujahr	1969		
Aufteilung	massive Werkstatt und 3 Traforäume, zum Teil unter Terrain, vorgesetzte Blechhalle		
Außenmaße	massiv	12,55 m x 8,05 m	101,03 m <sup>2</sup>
Fläche	Blechhalle	ca. 4,00 m x 8,05 m	32,30 m <sup>2</sup>
Höhe	massive Halle, zum Teil 1,20 m unter Terrain		
	Traufhöhe 4,08 m	Firsthöhe 4,83 m	im Mittel 4,45 <sup>5</sup> m
	Blechhalle		
	Flachdachhöhe 4,08 m		
BRI	massive Halle, 4,75 m * 8,05 m = 38,24 m <sup>2</sup> unterhalb Terrains		
	über Terrain	101,03 m <sup>2</sup> * 4,45 <sup>5</sup> m	450 m <sup>3</sup>
	unter Terrain	38,24 m <sup>2</sup> * 1,20 m	46 m <sup>3</sup>
	massive Halle gesamt		496 m <sup>3</sup>
	Blechhalle	32,20 m <sup>2</sup> * 4,08 m	131 m <sup>3</sup>
Bauweise	Massivbauweise, Stahl, Mauerwerk   Vorbau-Halle Metall		
Fundamente	Frankipfähle, z.T. Stahlbetonsohle

Bodenbelag	Betonsohle, Betonsteinpflasterung		
Außenwände	massiv gemauert, roter Verblendstein, 24 cm   Trapezblech		
Innenwände	massiv gemauert		
Dach	Stahlbetondecke, Flachdach, Wellasbestplatten, zum Teil Corblanit-Isoierung, Entwässerung über vorgehängte Dachrinnen und Fallrohre in Zink. Entlüftung über Dach		
Fenster/Belichtung	Stahlrahmen, Einfachverglasung		
Elektroinstallation	veraltet, Drehstromanschluss		
Zugänge	Metalltüren		
Heizung	Luftheizung, außer Betrieb Rippenheizkörper		
Mängel/Schäden	Fensterscheibe defekt, Wellasbestplatten, Korrosion, Feuchteschäden, Bodenbelag uneben, Elektrik veraltet

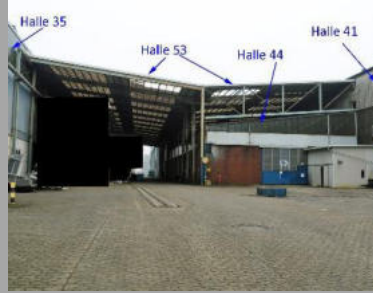
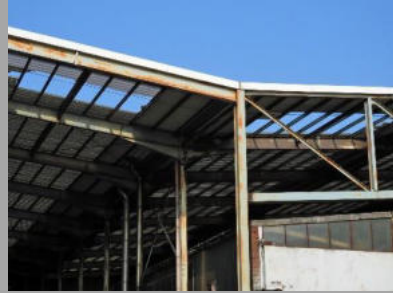
HALLE 44 HALLE 53

Zustand	abgängig			
Bezeichnung	Halle und Überdachung			
Baujahre	Halle 44	1968	Halle 53	1994
Aufteilung	Ebene 0		Hallen	
Höhen	Halle 44	50,73 m * 21,50 m		1.090,70 m²
	Halle 53	26,68 m * 85,78 m + 20,73 m * 21,20 m		3.379,31 m²
	Halle 44   Traufhöhe 12,54 m	Firsthöhe 14,20 m		i.M. 13,37 m
	Halle 53 Traufhöhe 16,35 m	Firsthöhe 18,35 m		
BRI	Halle 44	1.090,70 m² x13,37 m		21.421 m³
	Halle 53	nur Dach, Stahl-Stützen <sup>33</sup>		
Bauweise	Massiv und Stahlbauweise			
Aufteilung	Halle 44 befindet sich unter dem Dach der Halle 53			
Fundamente Halle 44	Pfahlgründung, Stahlbetonfundamente			
Bodenbelag	Betonpflaster			
Außenwände	Halle 44: Wände mit Stahlstützen und Klinkermauerwerk verputzt und Porotonstein, darüber Lichtband. Nach Norden ohne Wand, nach Osten Anschluss an Halle 41. 1,5 m hohe Klappschütze südliche Wand. Halle 53 schließt an die Außenwände Hallen 35/41.			
Dach	Halle 44: Pultdach, Wellasbestzementplatten, Lichtband Halle 53: verläuft auch oberhalb der Halle 44, V-förmig, 8° Dachneigung, lichtdurchlässige Trapezplatten. Entwässerung Ostseite an Halle 41, Westseite an Regensielleitung angeschlossen

Fenster/Belichtung	Lichtbänder, Lichtwellplatten			
Elektroinstallation	Drehstromanschlüsse			
Tore/Zugänge	Halle 44 Schiebetor, manuell zu schieben, 6 m x 5 m. Metalltür			
Mängel/Schäden	Putz löst sich von den Wänden, Mauerwerk schadhaft. Lichtwellplatten stark vergilbt. Feuchtespuren am Mauerwerk, Mauerwerk blüht aus. Korrosionsschäden. Asbestdach über Halle 44, zum Teil fehlen Dachplatten der Halle 53.

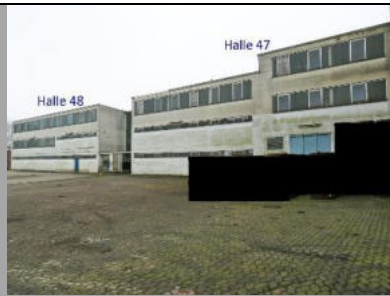
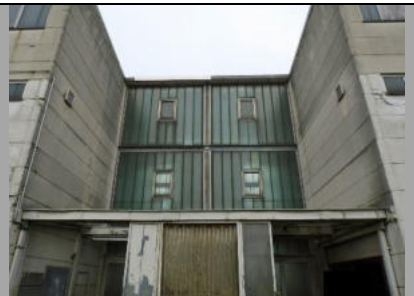
HALLE 47 und 48

2. Obergeschoss der Halle 48 war nicht zugänglich.					
Zustand		abgängig			
Bezeichnung		Gebäude mit Sozialräumen			
Baujahr		1976			
Aufteilung		Zwei 3-geschossige Trakte, zwei Treppenhäuser, Anschluss an Halle 46.			
		Ebene 0		Sozialräume, ehem. Heizzentrale (separater Raum in Gebäude 47, von außen zugänglich)	
		Ebene 1		Sozialräume	
		Ebene 2		Sozialräume	
Außenmaße Fläche		Halle 47		17,03 m * 9,00 m = 153,27 m² 10,92 m * 9,00 m = 98,28 m²	251,55 m²
		Treppenhaus		6,50 m * 4,50 m	29,25 m²
		Halle 48		27,9 m * 9,00 m	251,10 m²
		Treppenhaus		3,27 m * 4,50 m	14,72 m²
Höhe		Halle 47		Firsthöhe 9,28 m	i.M.8,96 <sup>5</sup> m
		Traufhöhe 8,65 m bzw. 10,15 m		bzw. 10,78 m	bzw. 10,46 <sup>5</sup> m
		Halle 48		Firsthöhe 9,28 m	i.M. 8,96 <sup>5</sup> m
		Traufhöhe 8,65 m			
		Treppenhäuser			i.M. 8,81 m
BRI		Halle 47		153,27 m² * 8,96 <sup>5</sup> m 98,28 m² * 10,46 <sup>5</sup> m	2.403 m³

Zugänge	Treppenhäuser mittig und an der Nordseite der Halle 48 Stahltür und Rolltor zur Heizungszentrale
Sonstiges	Router für Mieter des Flurstücks 68 befindet sich in diesem Gebäude
Mängel/Schäden	Fassaden abgängig, Bewehrung liegt frei, Rissbildungen. Fehlende Fensterscheiben, diverse Feuchteschäden und Wassereinbruch im 2. Obergeschoss. Sanitäre Einbauten veraltet, defekt. Wasser-, Heizungsleitung auf Putz verlegt. Wandbeläge abgängig, Schimmelbefall. Betriebsgenehmigung der Heizung erloschen.

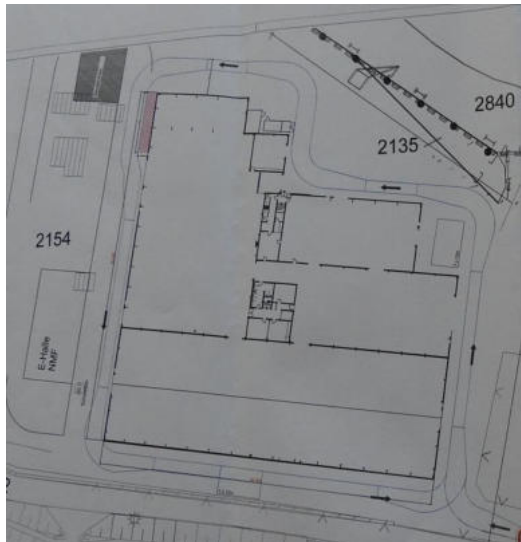
Wie bereits unter Punkt 2.4.9. dargestellt, ist die Grenzsituation und die brandschutzrechtlichen Auflagen ungeklärt. Die Flurstücksgrenzen und die Umzäunung zum Nachbar weichen ab. Aus brandschutzrechtlichen Gründen muss eine Umfahrbarkeit der Halle gewährleistet sein. Hierzu müsste eine Vereinbarung mit dem Nachbarn getroffen werden oder die Flurstücksgrenzen verändert werden. Im Nordwesten wird gem. der Neubewertung des Brandschutzkonzeptes (nach Verkauf der westlichen Halle) für die Kurve der Feuerwehrezufahrt eine Fläche von ca. 22 m<sup>2</sup> zusätzlich benötigte.

In nachfolgenden Zeichnungen ist die notwendige Fläche für die Feuerwehrezufahrt dargestellt. Im Rahmen der Bewertung werden 5.000,00 € wertmindernd berücksichtigt.

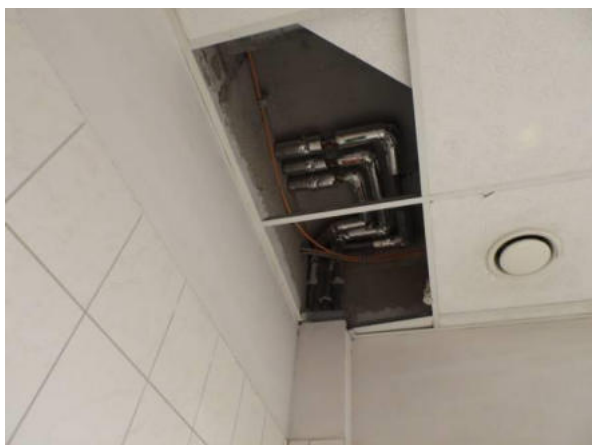
Akustikdecke teilweise offen

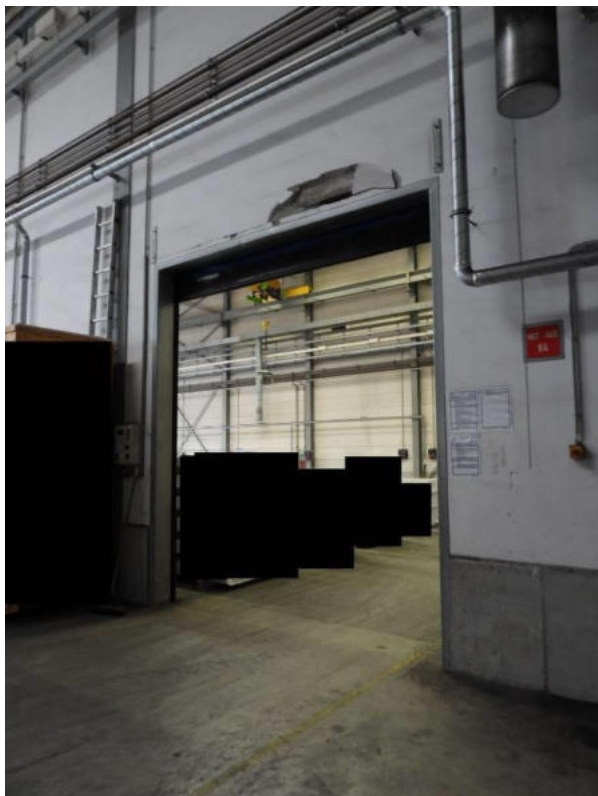
Torsturz schadhaft Übergang zwischen den Trakten

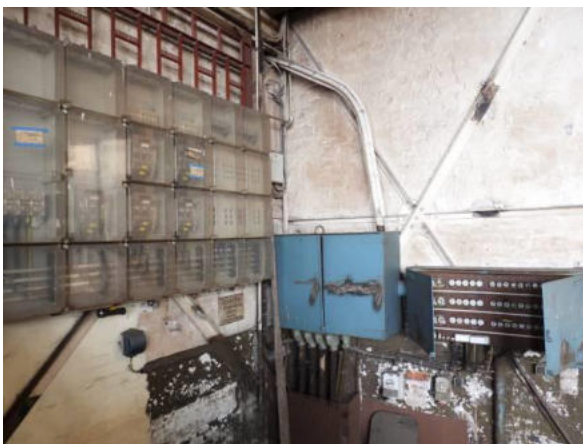
veraltete Elektrokästen im Ursprungsgebäude

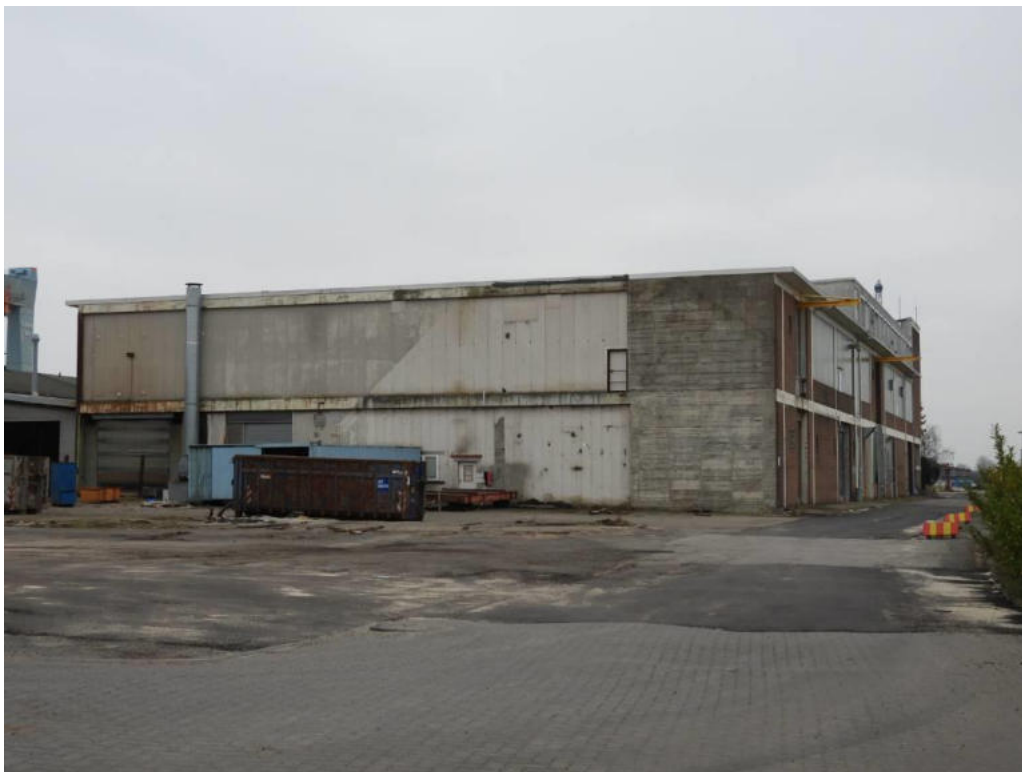
westliche und südliche Fassade

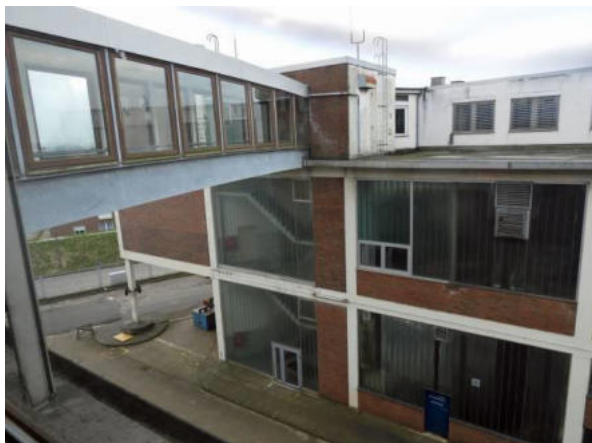
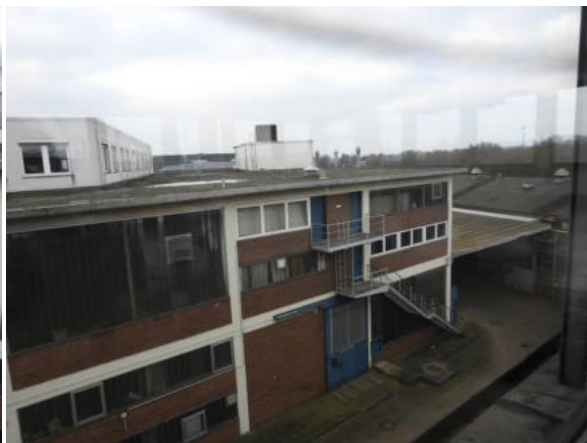
östlichen Außenwand und Dachfläche

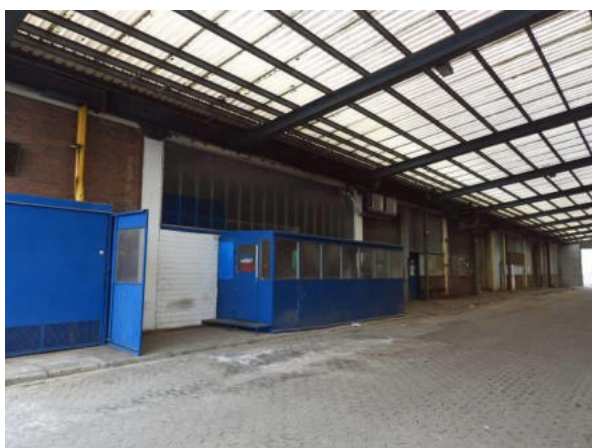
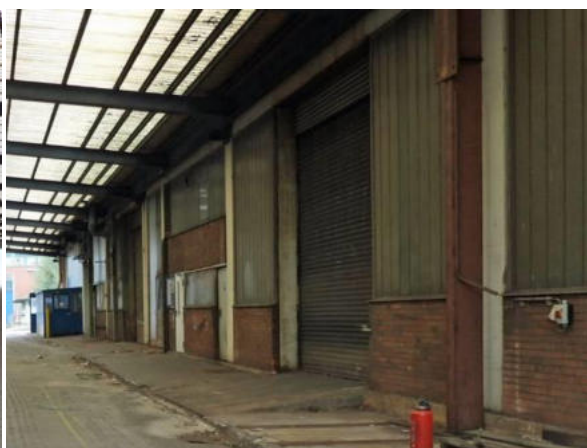
nördliche Außenwand unterhalb der Überdachung der Halle 52

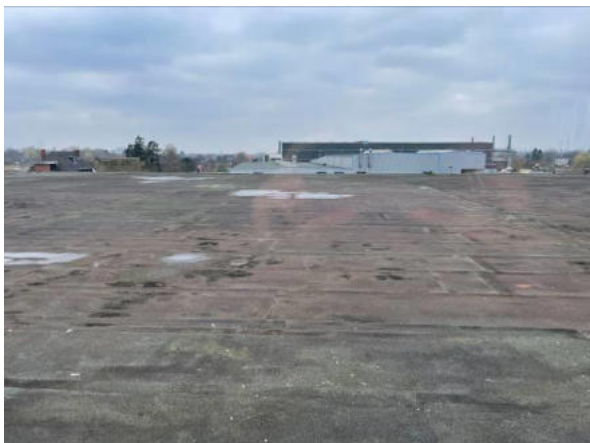
Bitumenbahnen wellig, abgängig

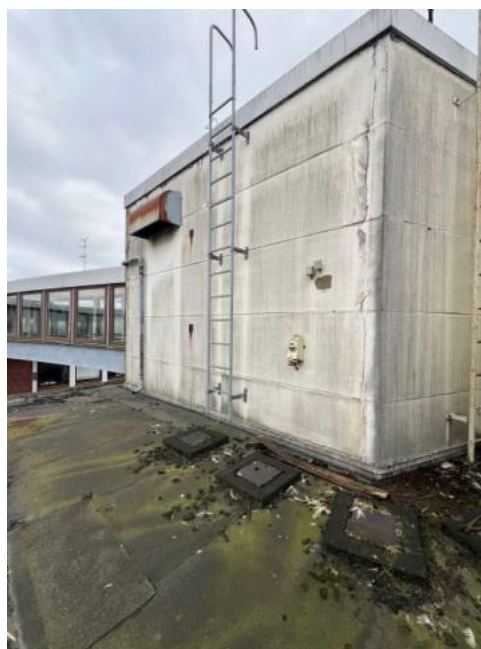
Fassaden abgängig

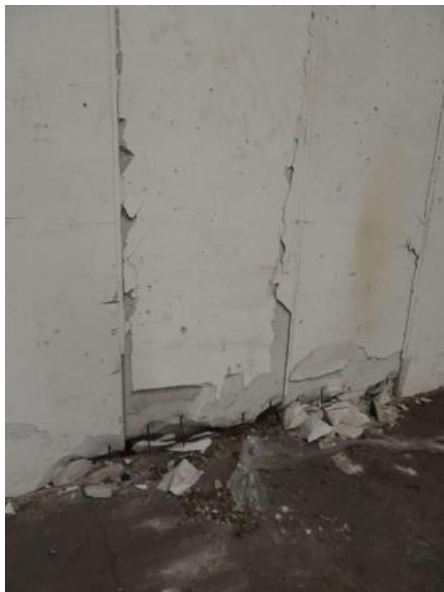
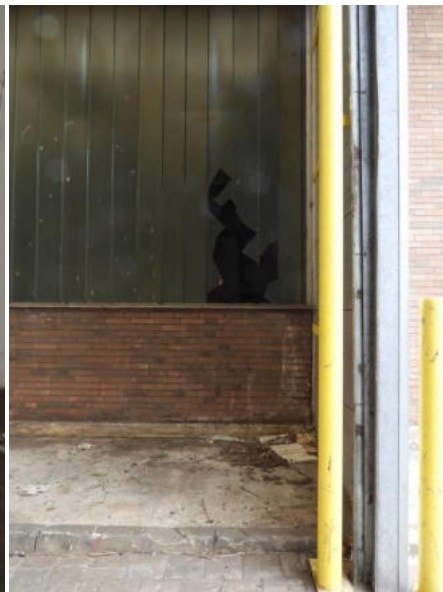
diverse Schäden an den Innen- und Außenwänden

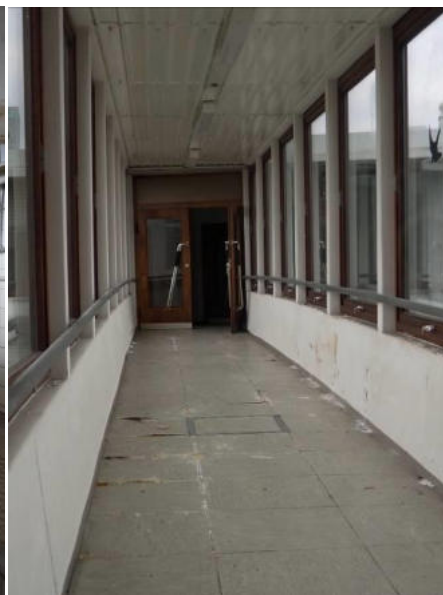
Brücke/Übergang zu Halle 50 | abgängig

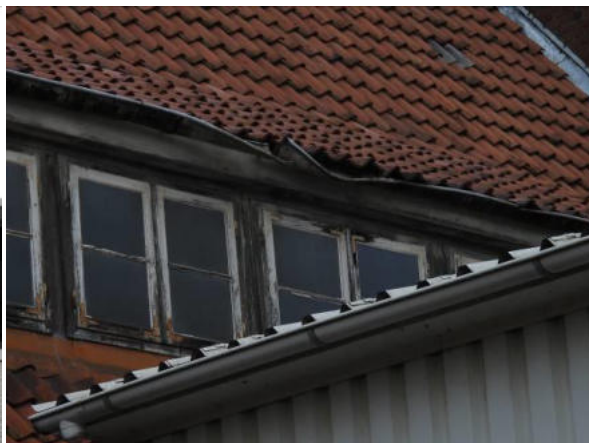
Dachrinnen schadhaft

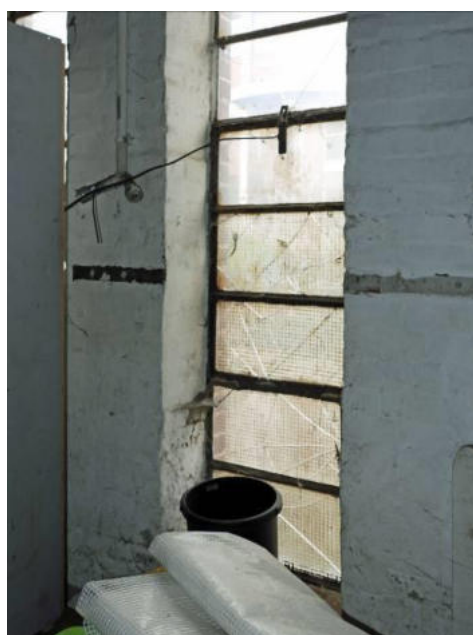
Fenster defekt

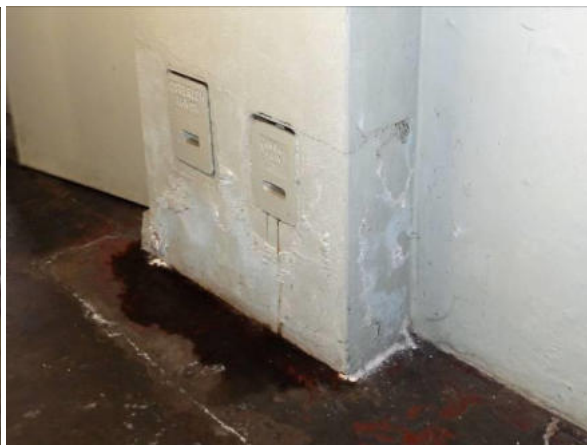
Schornstein durchfeuchtet | Hochparterre

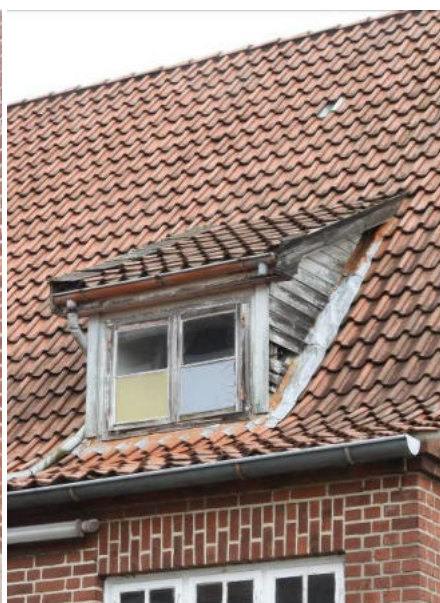
Dachgauben abgängig

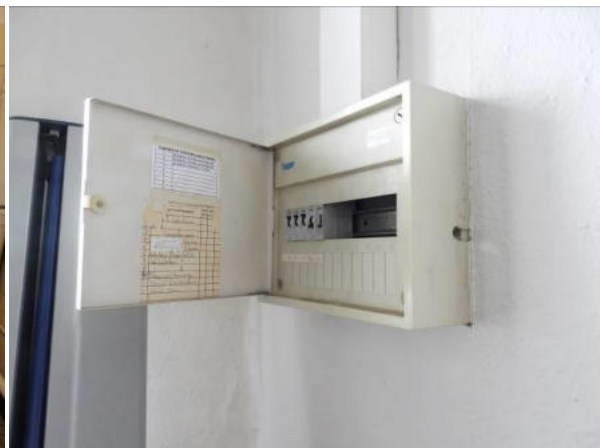
Elektro-Sicherungskasten

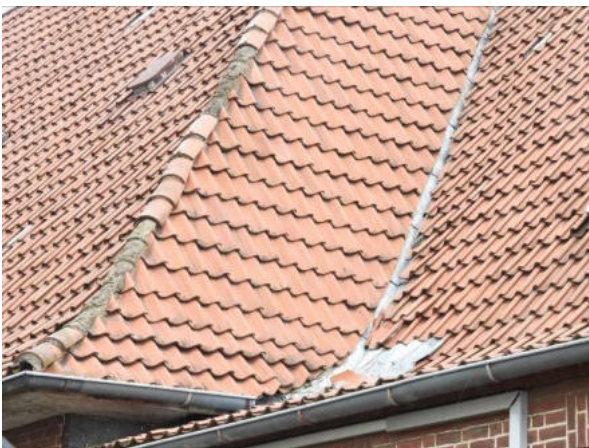
Dacheindeckung abgängig

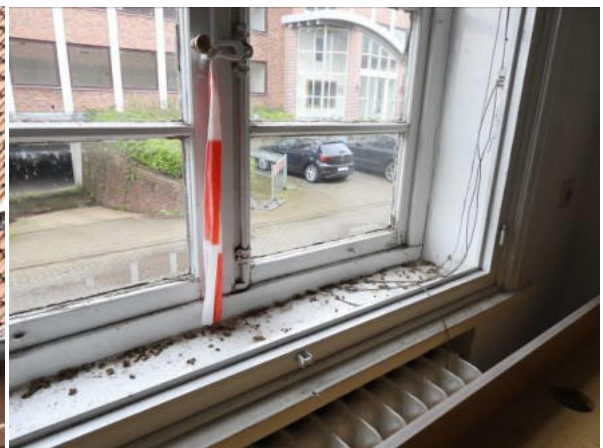
Fenster einfach verglast

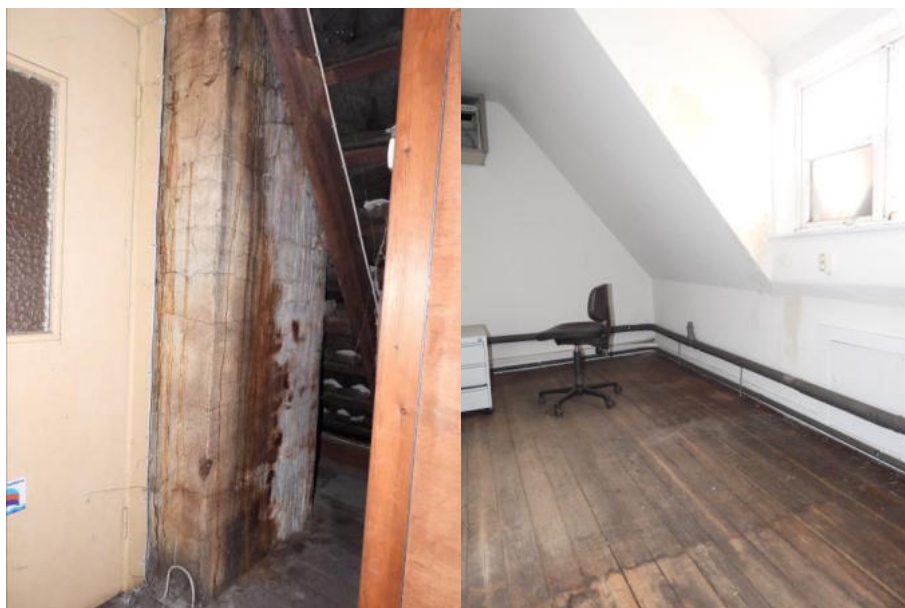
Schornstein versottet

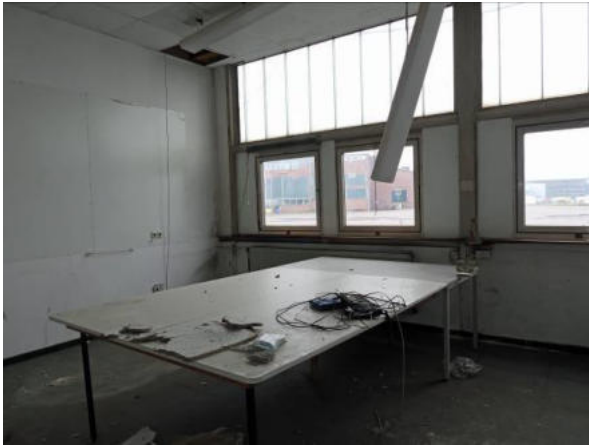
Erdgeschoss Büro | Akustikdecken abgänglich

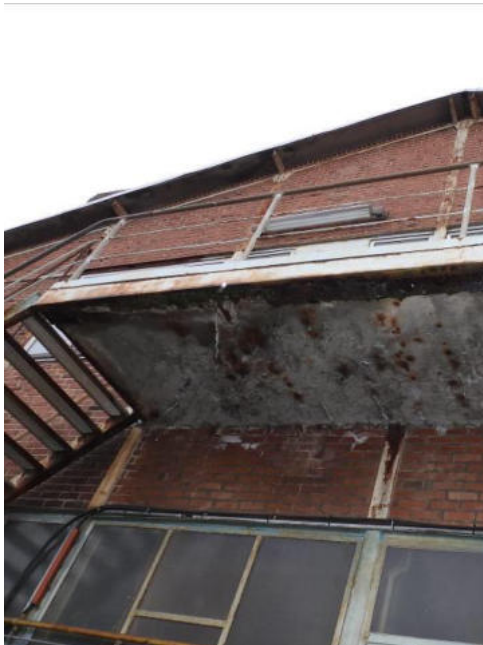
Treppenkragarm korrodiert

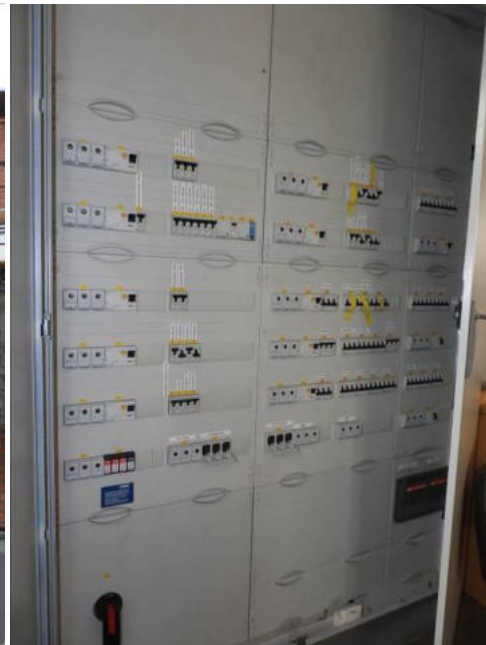
Elektro-Sicherungskasten mit Kippsicherungen

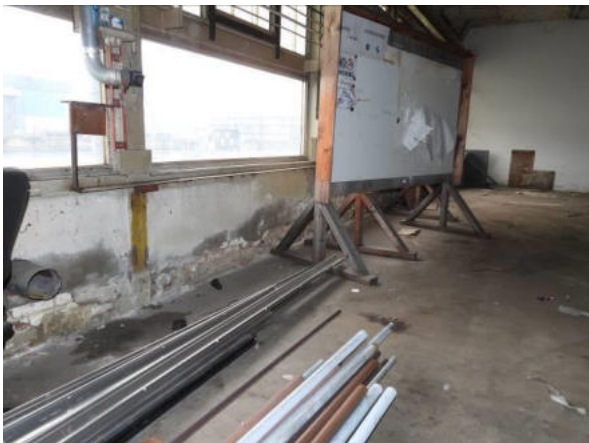
Erdgeschoss | Feuchteschäden an den Außenwänden

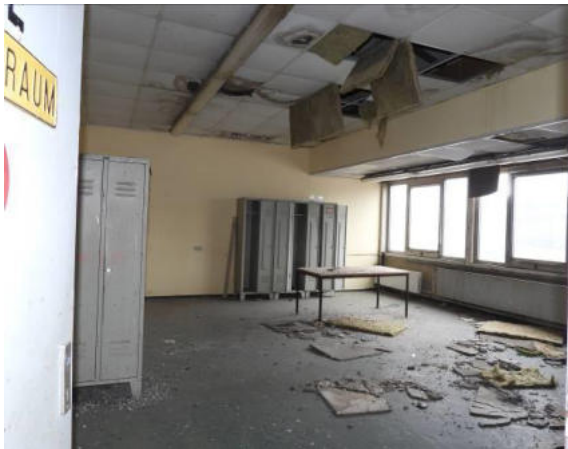
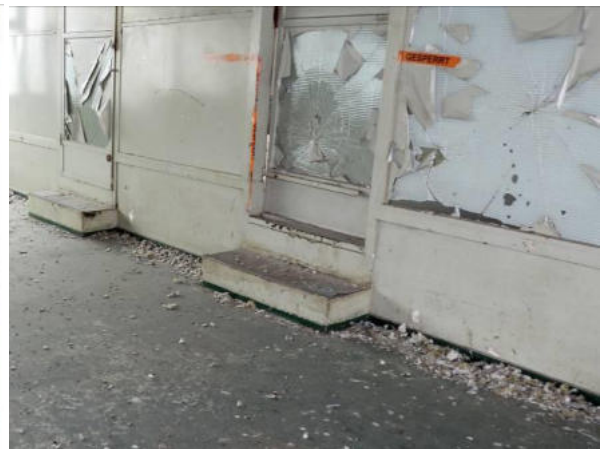
Obergeschoss | Akustikdecke abgängig, Innentüren eingeschlagen, Verschmutzung durch Taubenkot

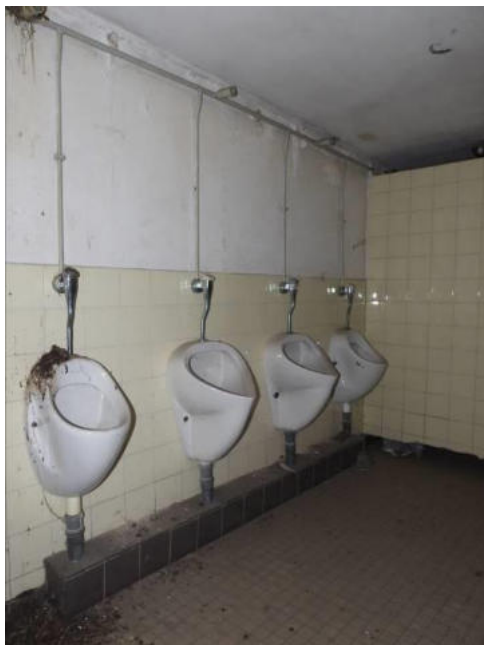
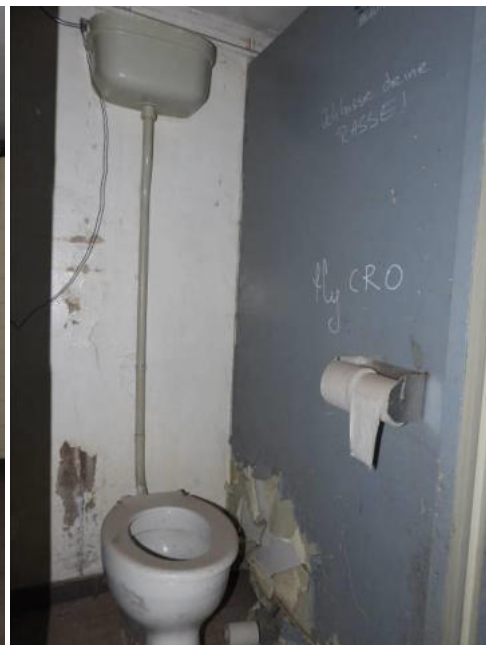
Obergeschoss | Sanitäranlagen veraltet

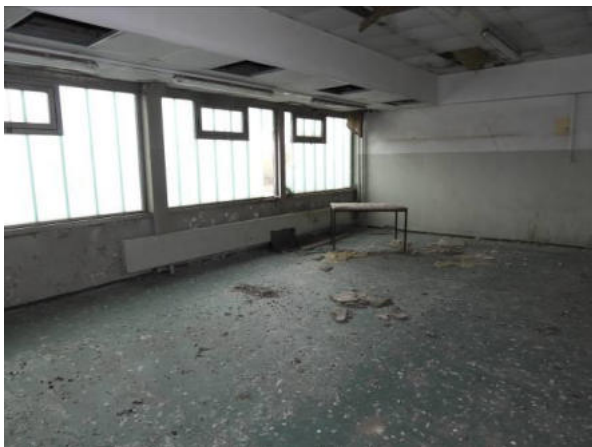
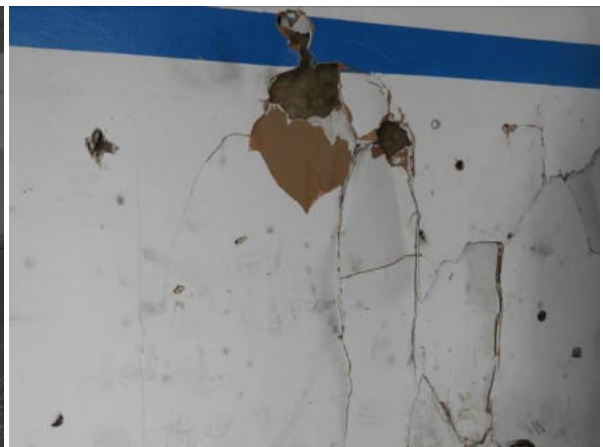
Obergeschoss | Decken-, Wand- und Bodenbeläge abgängig, Verschmutzung durch Taubenkot

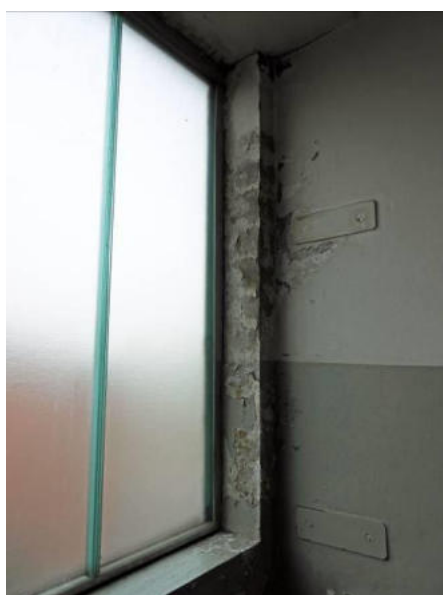
Schäden Treppenhaus

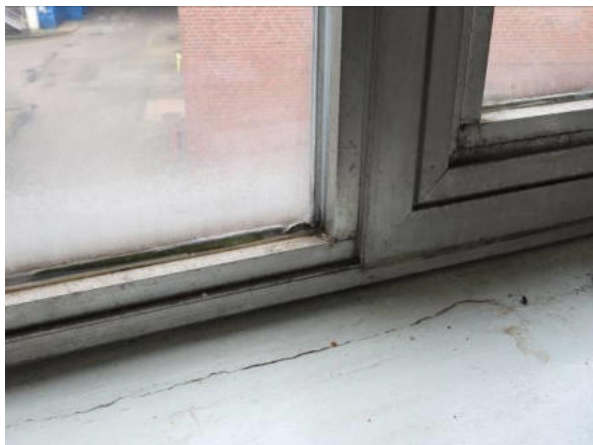
Fenster undicht

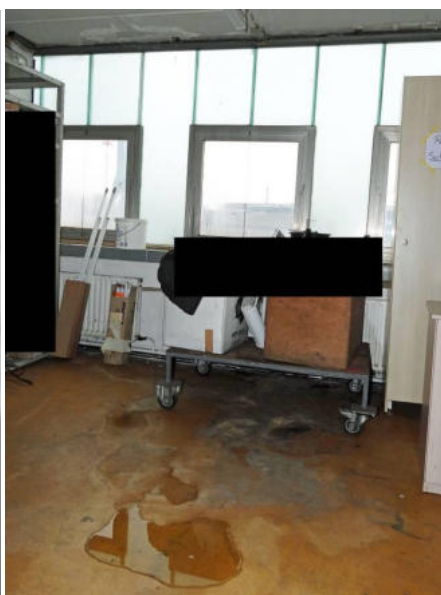
Wassereinbruch durch das Dach

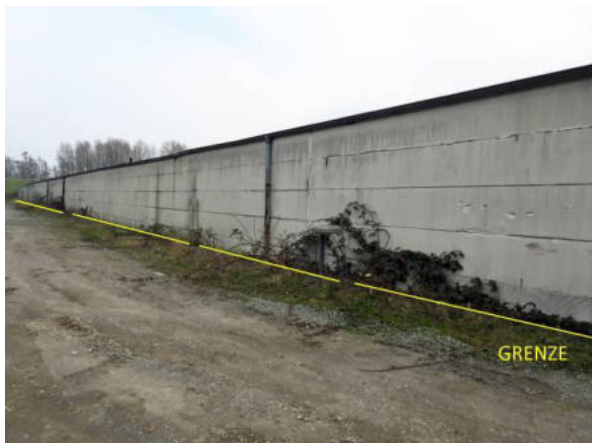
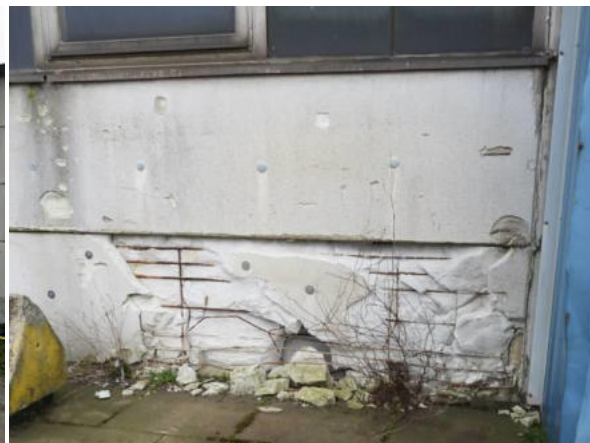
diverse Fassadenschäden | Halle 33

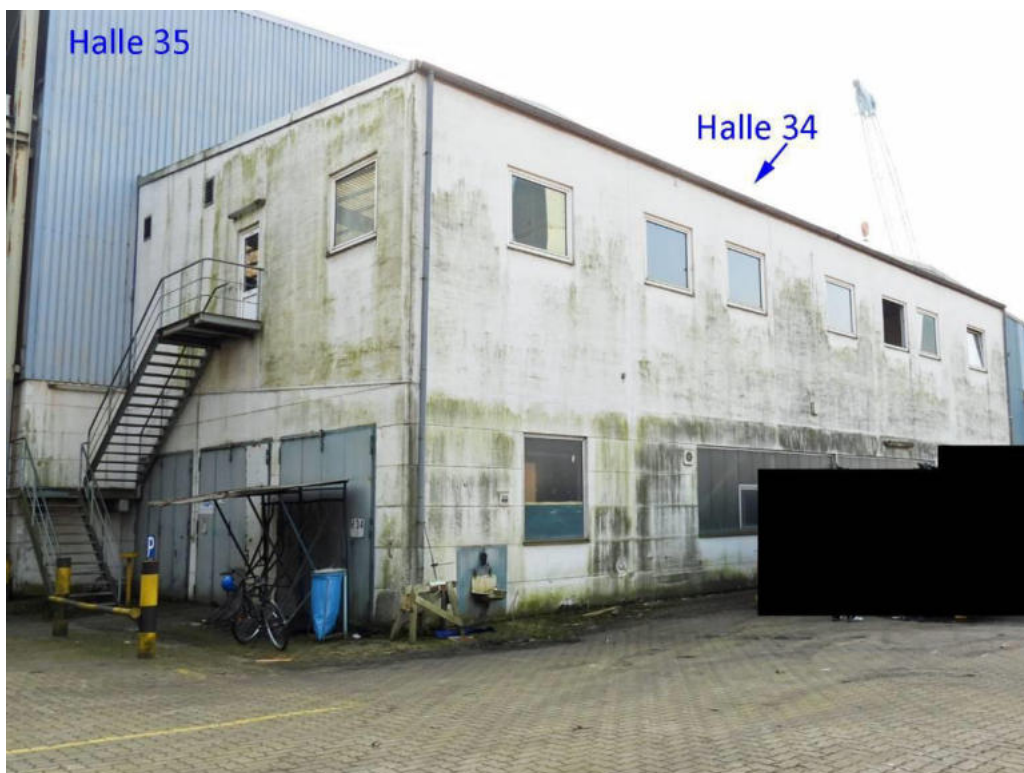
Nord- und Ostfassade | Grünbelag an der Putzfassade

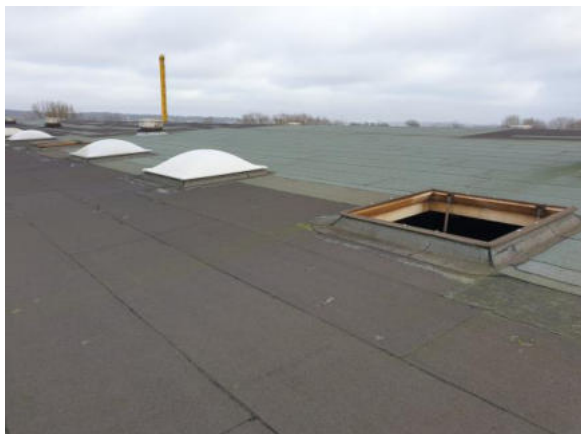
Lichtkuppeln abgängig

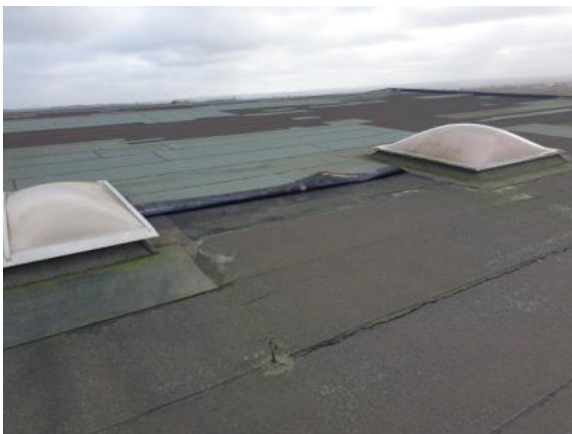
Bitumenbahnen abgängig

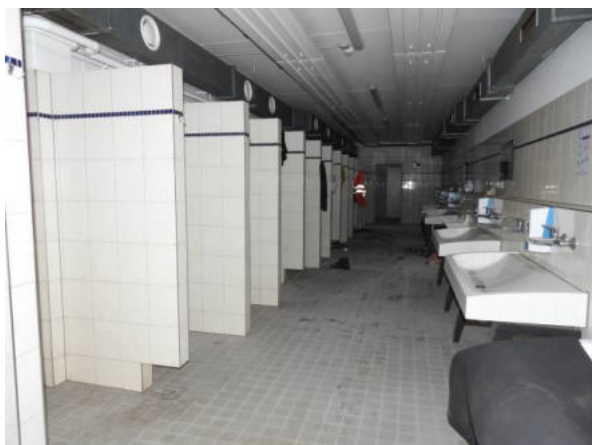
Sanitäre Anlagen veraltet, abgängig

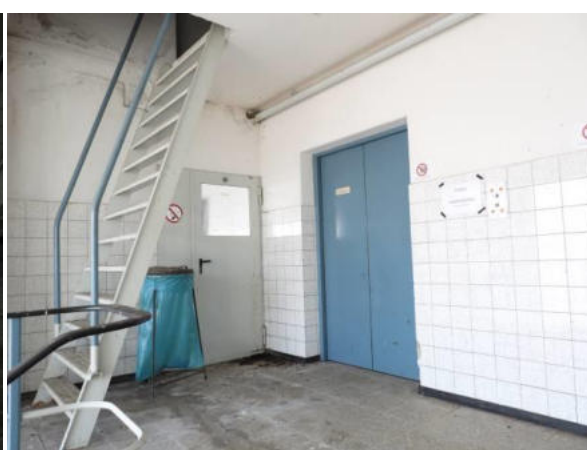
Treppenhaus mit diversen Feuchteschäden

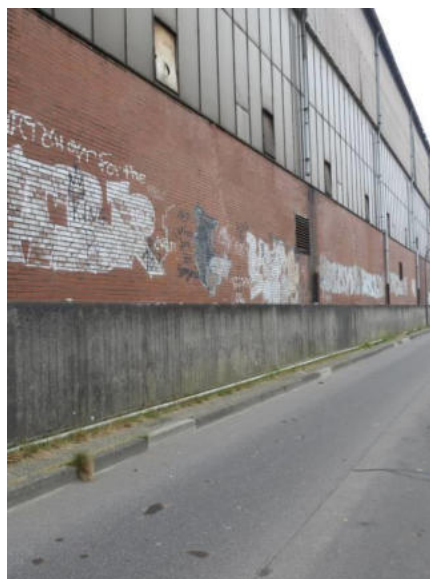
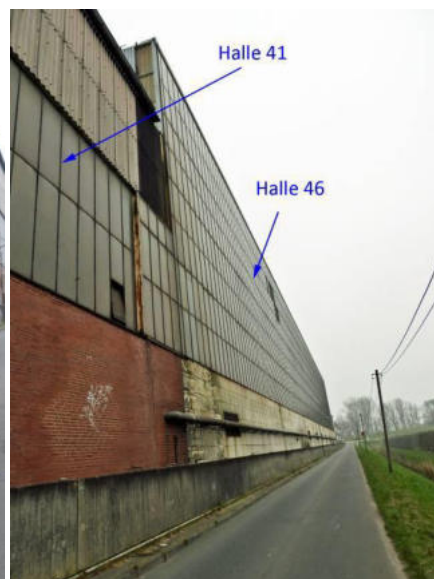
Ostfassade | diverse Graffiti, Ausblühungen, Korrosion | Stahlbetonwand als Hochwasserschutz
