**Gutachten-Nr. 2023-1151** vom 29.07.2024

Bewertungsobjekt    21129 Hamburg  
Neuenfelder Fährdeich 80, 80a-k-88  
östlich Neuenfelder Fährdeich 120

## Verkehrswertgutachten

Bei dem Bewertungsobjekt handelt es sich um ein ehemaliges Werftgelände.

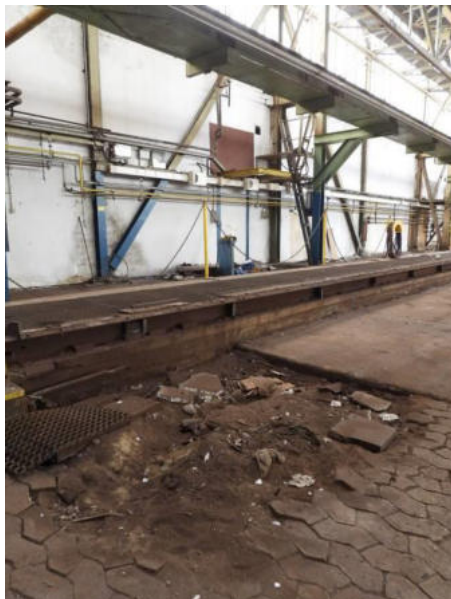
Fußboden defekt

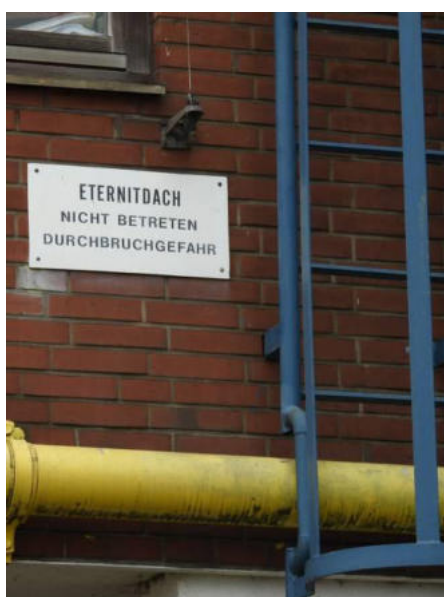
Dachfläche Anbau einsturzgefährdet

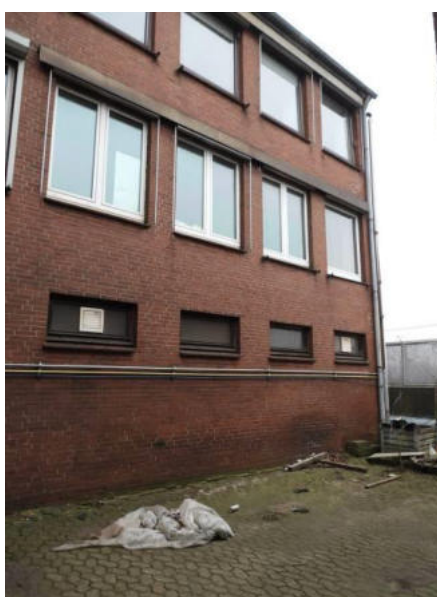
Leitungsführung vor der Außenwand

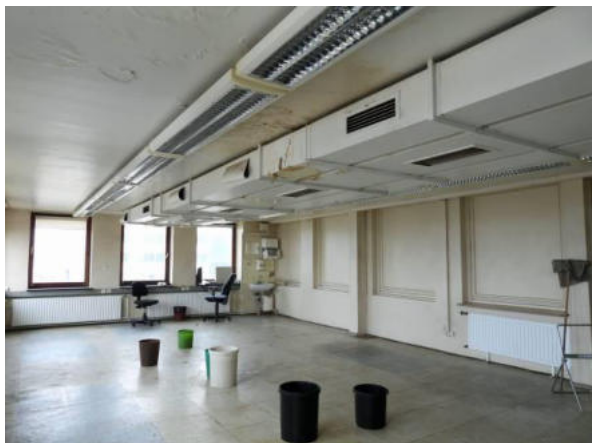
Feuchteschäden Anbau

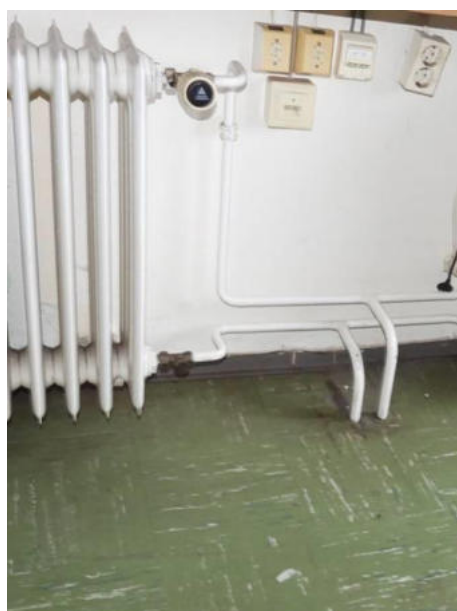
Heizungsleitung vor der Wand

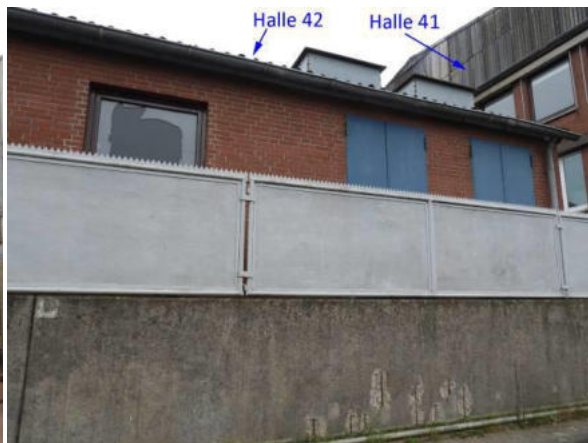
Osten | defekte Scheibe

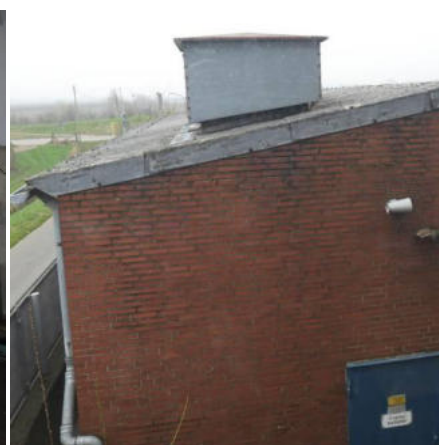
Dachfläche | Wellasbest

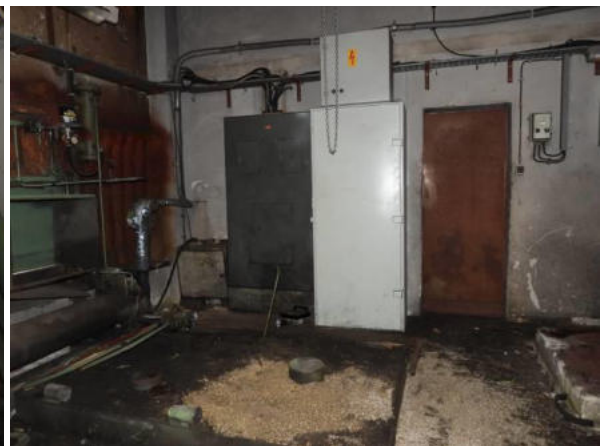
Dämmung abgängig

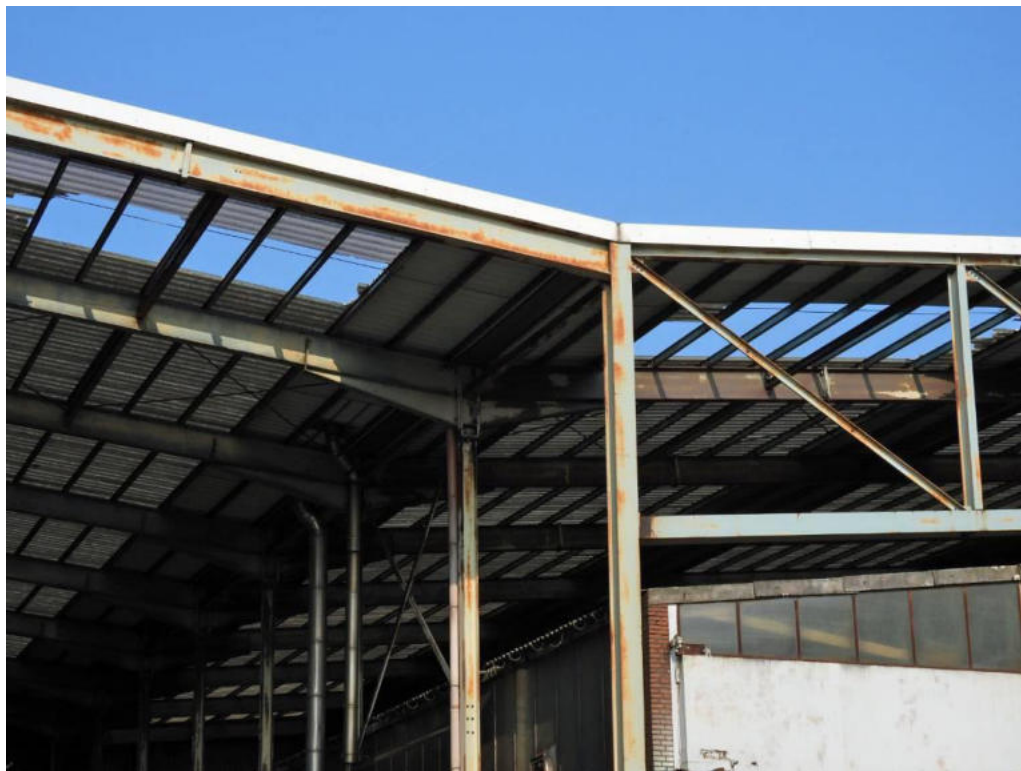
Halle 53 | Dachfläche schadhaft

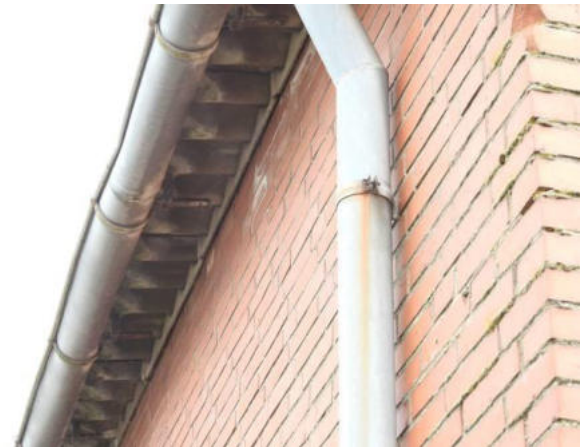
Dachrinne schadhaft, Fugen vermoost, Wellasbestplatten

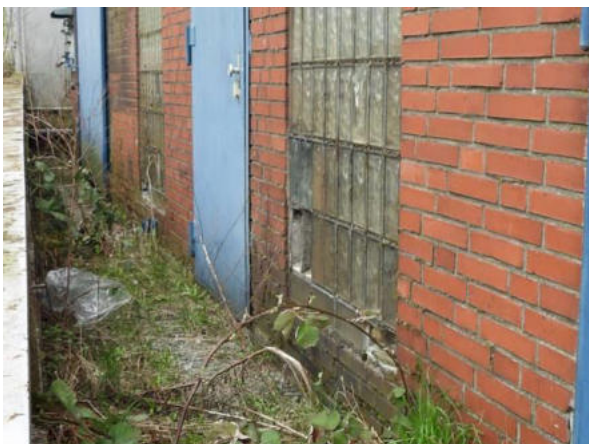
Glasbausteine rausgebrochen

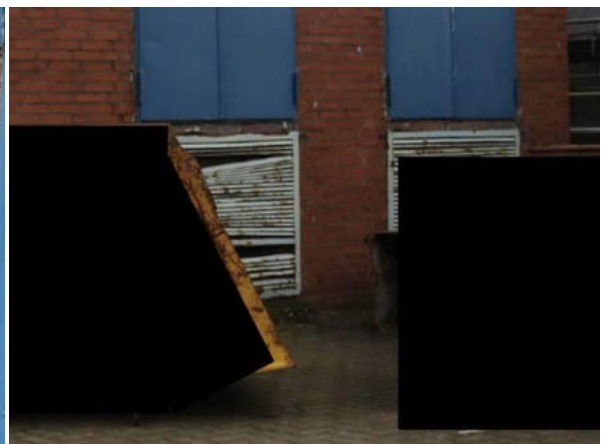
Lamellengitter schadhaft

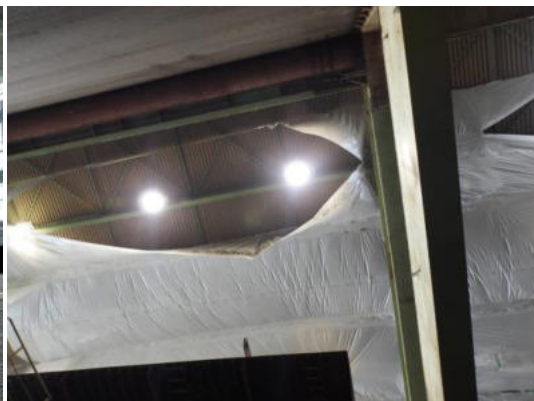
Dachfläche undicht, in der Folie steht Wasser

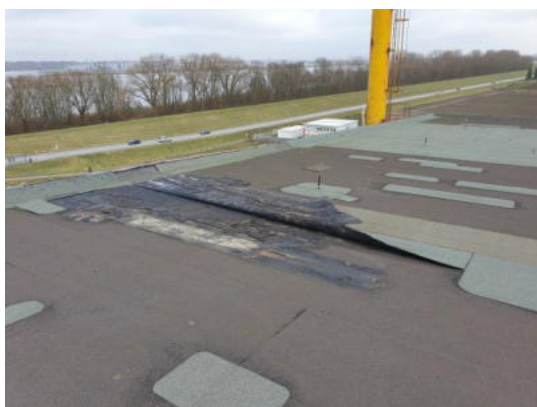
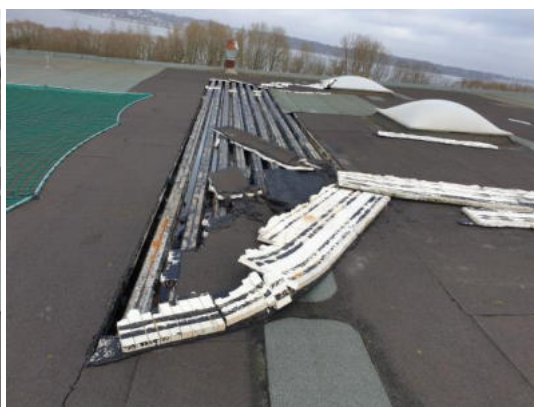
Dachfläche abgängig

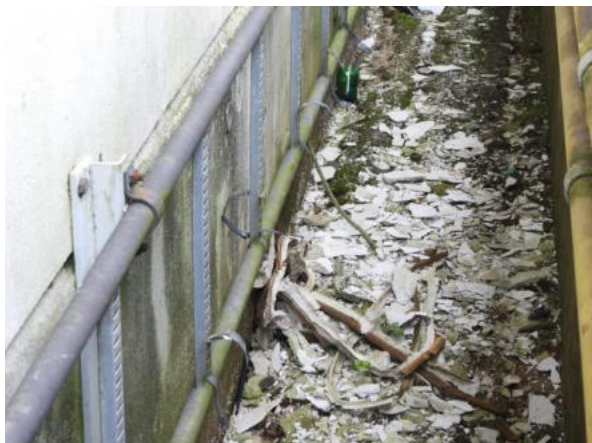
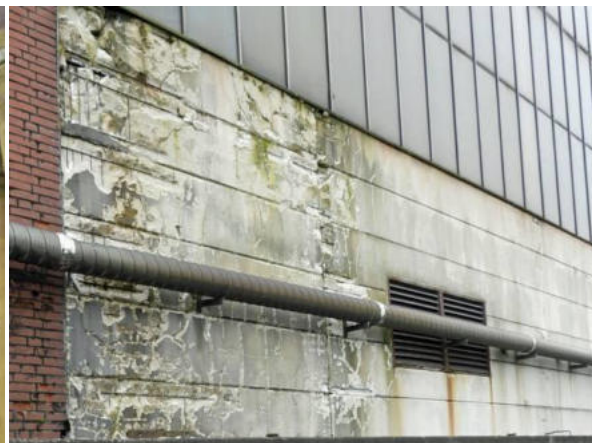
östliche Fassade mit diversen Schäden

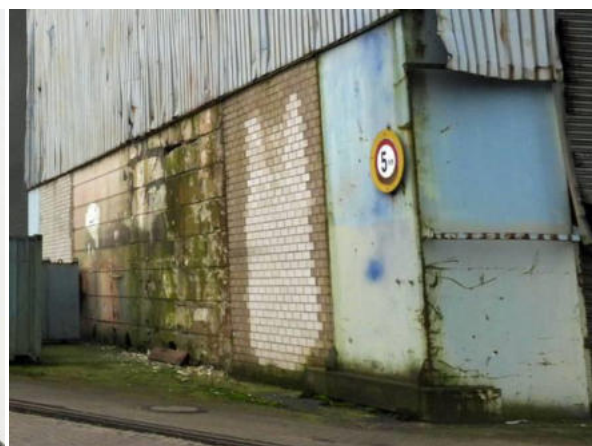
nördliche Fassade | diverse Feuchteschäden

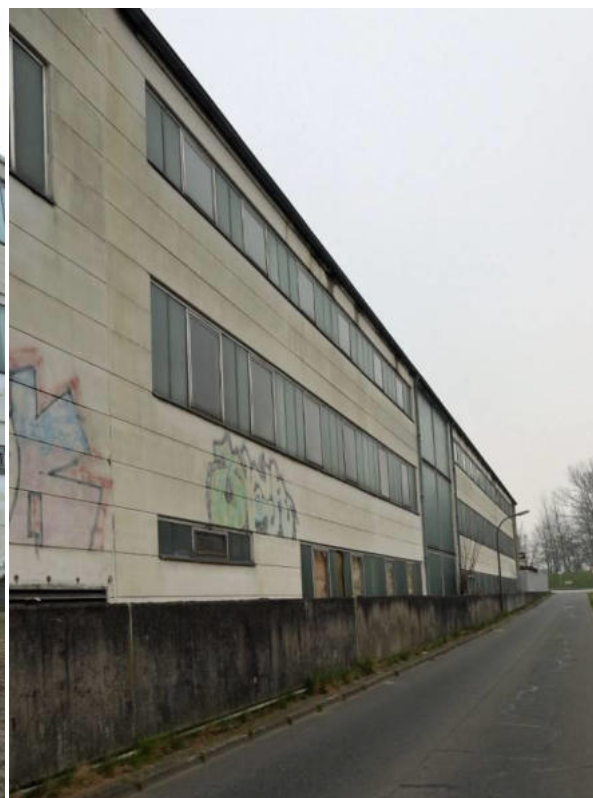
Südosten | Graffiti

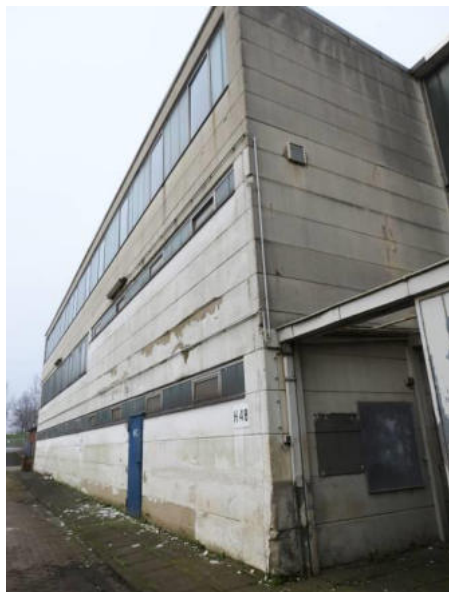
Fassade abgängig

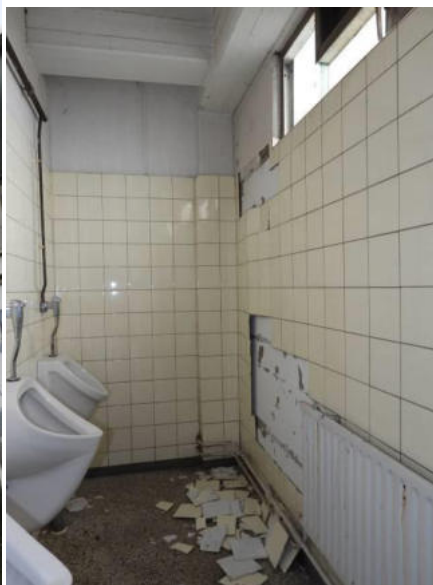
Wandbeläge abgängig

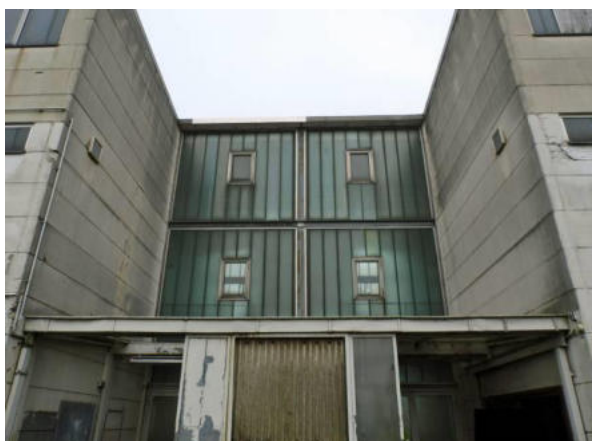
Eingangsbereich abgängig

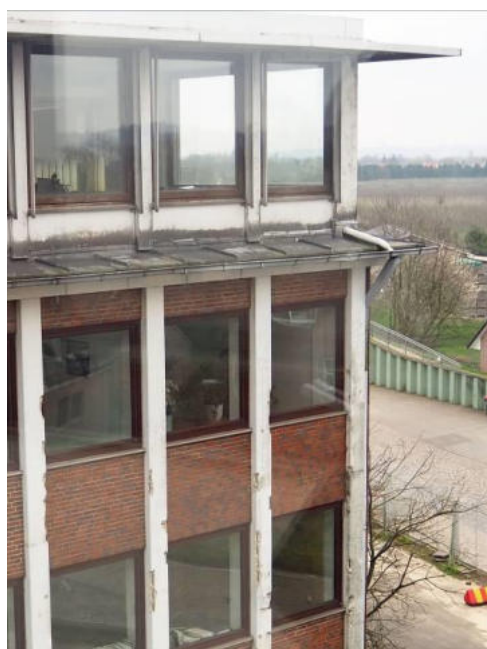
Fassaden platzen ab

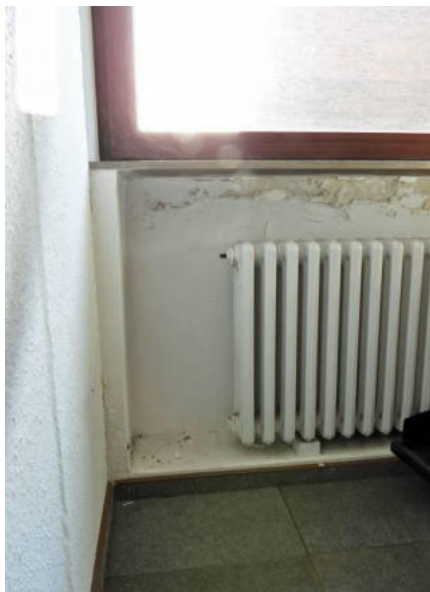
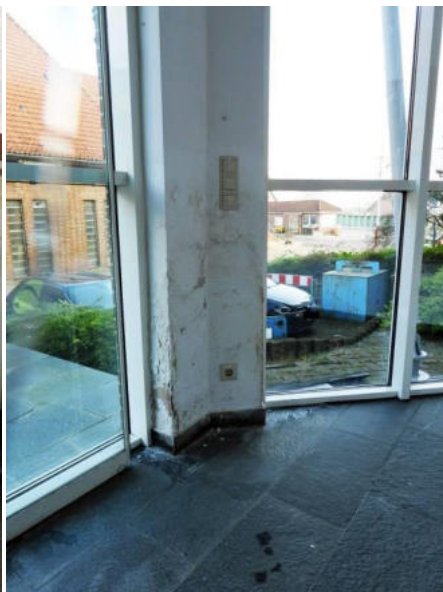
Heizkörper in Fensternischen, diverse Feuchteschäden

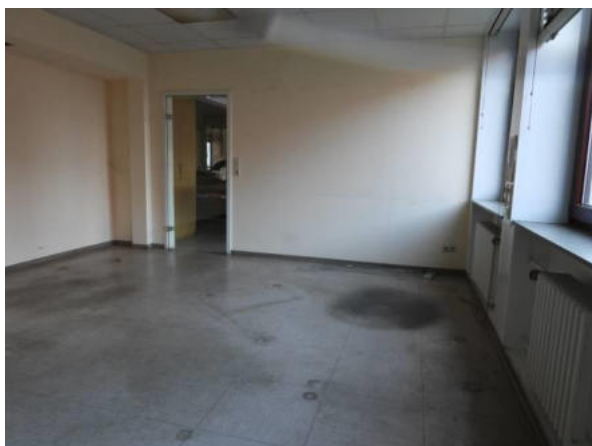
Bodenbeläge schadhaft

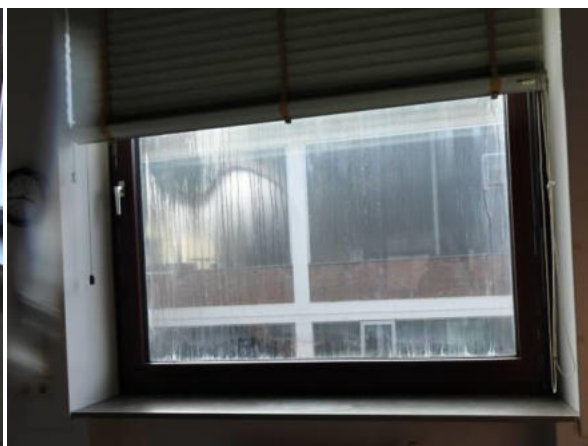
Beispiel für blindes Fenster

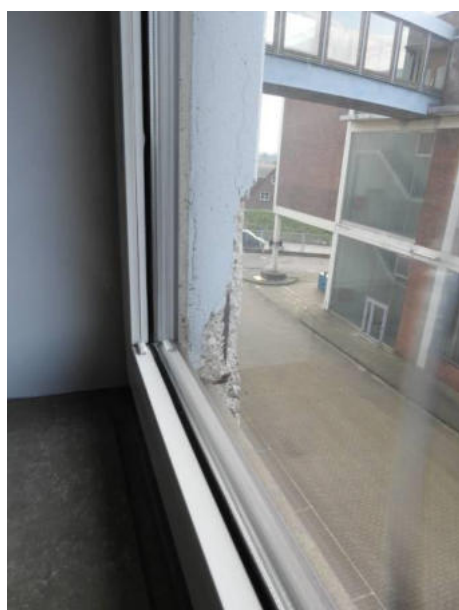
Zugänge	Treppenhäuser mittig und an der Nordseite der Halle 48 Stahltür und Rolltor zur Heizungszentrale
Sonstiges	Router für Mieter des Flurstücks 68 befindet sich in diesem Gebäude
Mängel/Schäden	Fassaden abgängig, Bewehrung liegt frei, Rissbildungen. Fehlende Fensterscheiben, diverse Feuchteschäden und Wassereinbruch im 2. Obergeschoss. Sanitäre Einbauten veraltet, defekt. Wasser-, Heizungsleitung auf Putz verlegt. Wandbeläge abgängig, Schimmelbefall. Betriebsgenehmigung der Heizung erloschen.

Bewehrung liegt offen in der Fassade

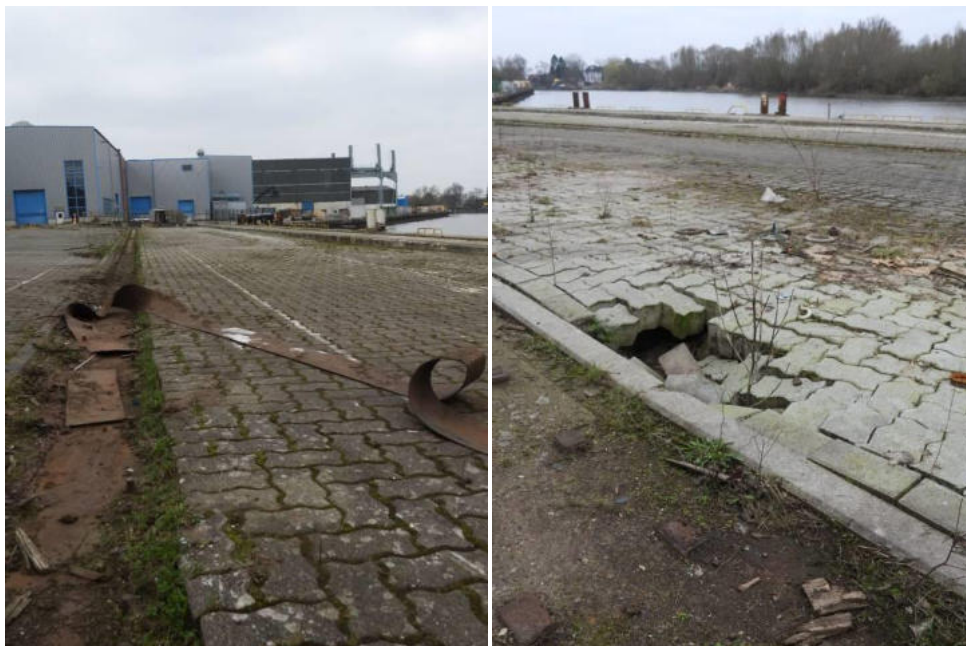
Kaianlage vor Halle 11 abgängig

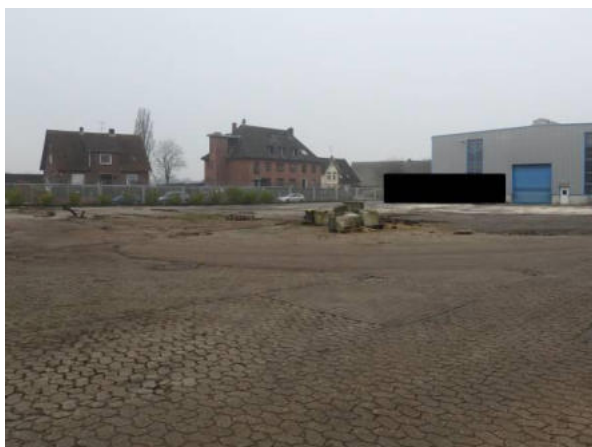
Werksgelände zwischen den Hallen 1, 11, 16 und 52  
uneben, verschiedene Beläge, zum Teil ohne Belag

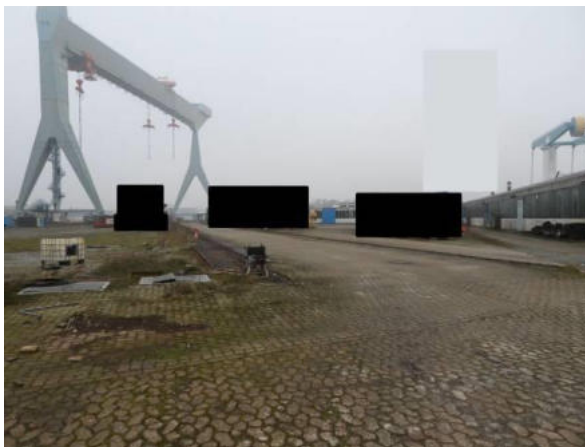
Werksgelände südlich der Hallen 32 und 33  
uneben, verschiedene Beläge, zum Teil ohne Belag

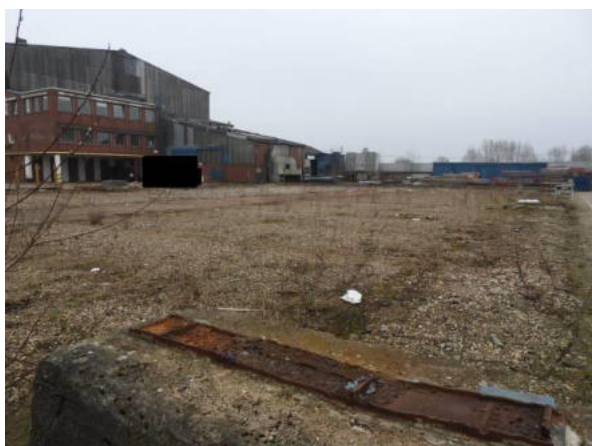
Werksgelände südlich der Hallen 41 - 44  
uneben, verschiedene Beläge

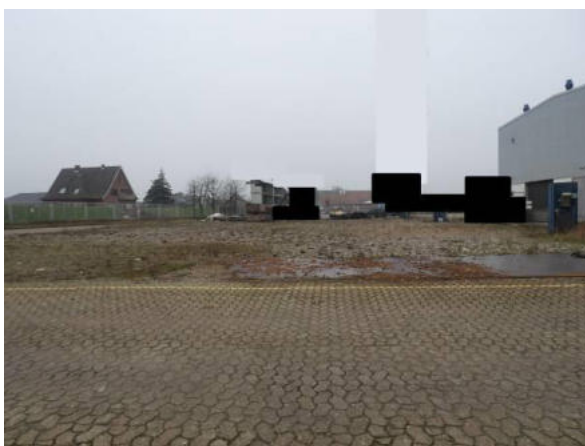
Werksgelände südlich der Hallen 36 und 37  
uneben, verschiedene Beläge

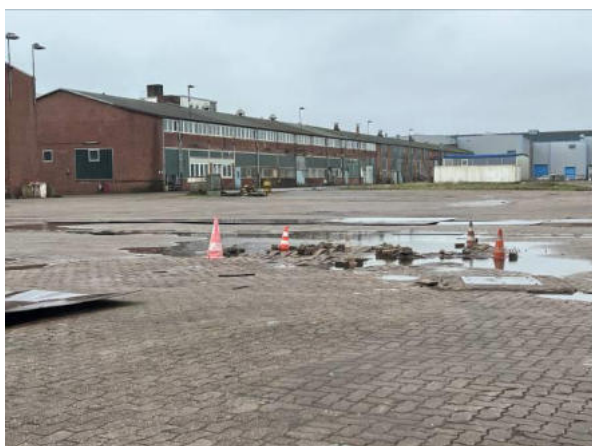
unebene Fläche westlich des Hafenbeckens

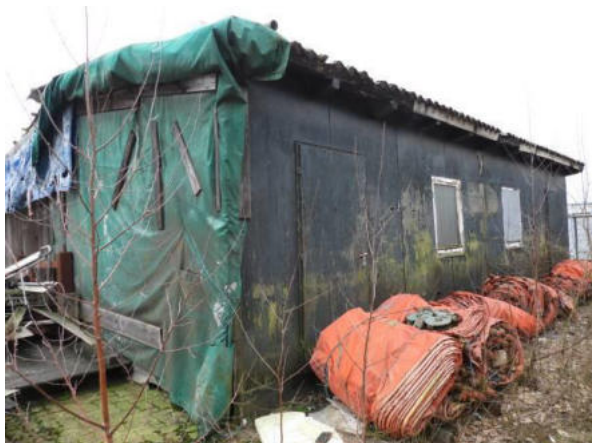
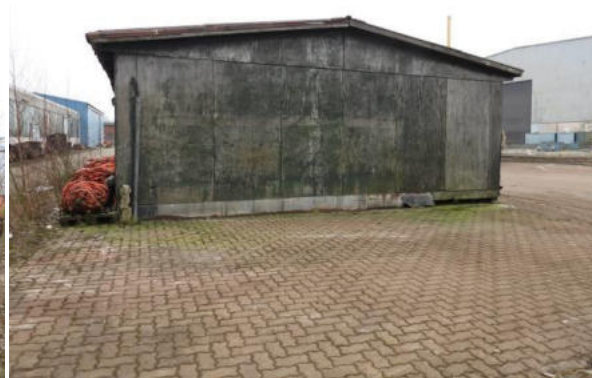
abgängiger Schuppen südlich der Halle 33

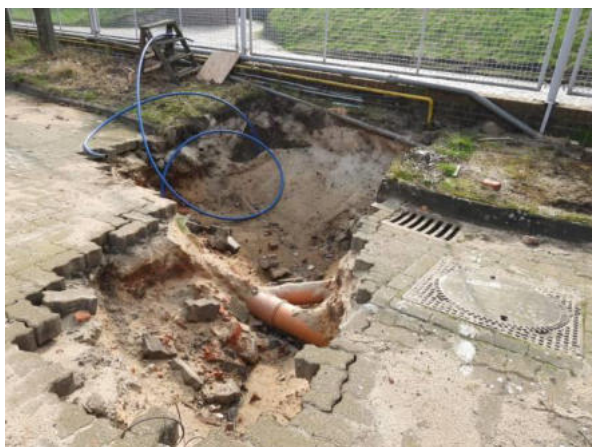
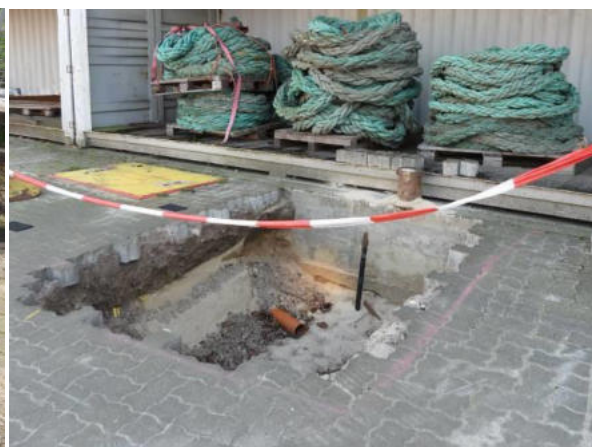
Aufgrabungen wegen defekter Wasserleitungen vor Container-Lärmschutzwand
