**Bauwerksanalyse**  
**Neues Rathaus Stadt Göttingen**  
**1. und 2. BA Parkgeschosse**  
**(Gebäudeteil an der Stern- bzw. Gausstraße,**  
**Sockelgeschoss -1 bis Tiefgeschoss -2)**

Auftraggeber: Stadt Göttingen

Betrifft: X131 PL 1912 019 Stadt GÖ TG Neues Rathaus

Datum des Berichts: 13. Mai 2020

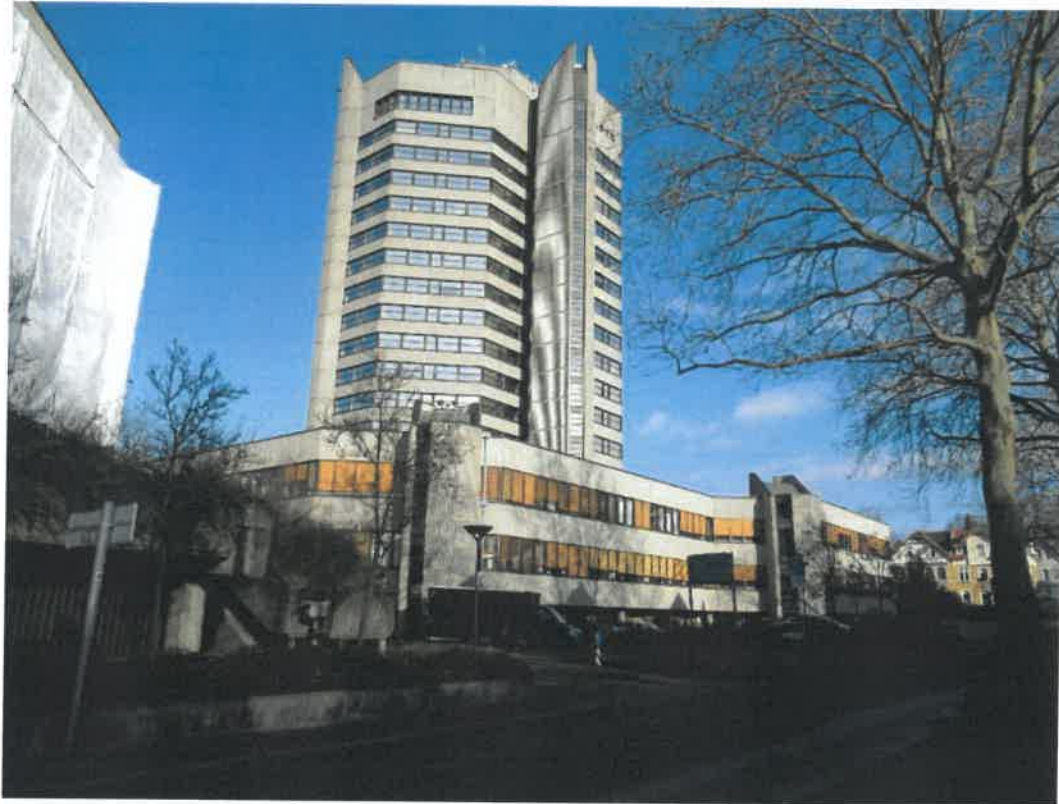
Bild 1: Übersichtsbild Neues Rathaus 1+2 BA, Parkdeckbereich, ■■■, 13.01.2020, IMG\_0926.JPG

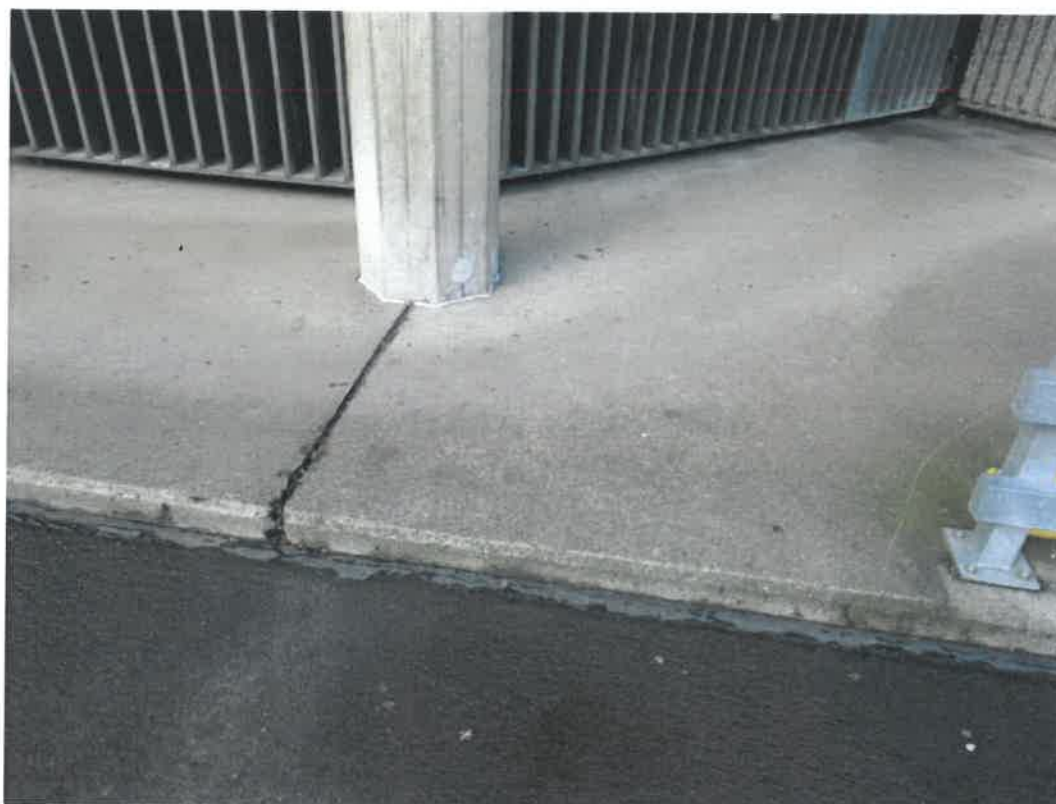
Bild 9: Parkdeckbereich, Fuge im Schrammbord, ■ 13.01.2020, IMG\_0977.JPG

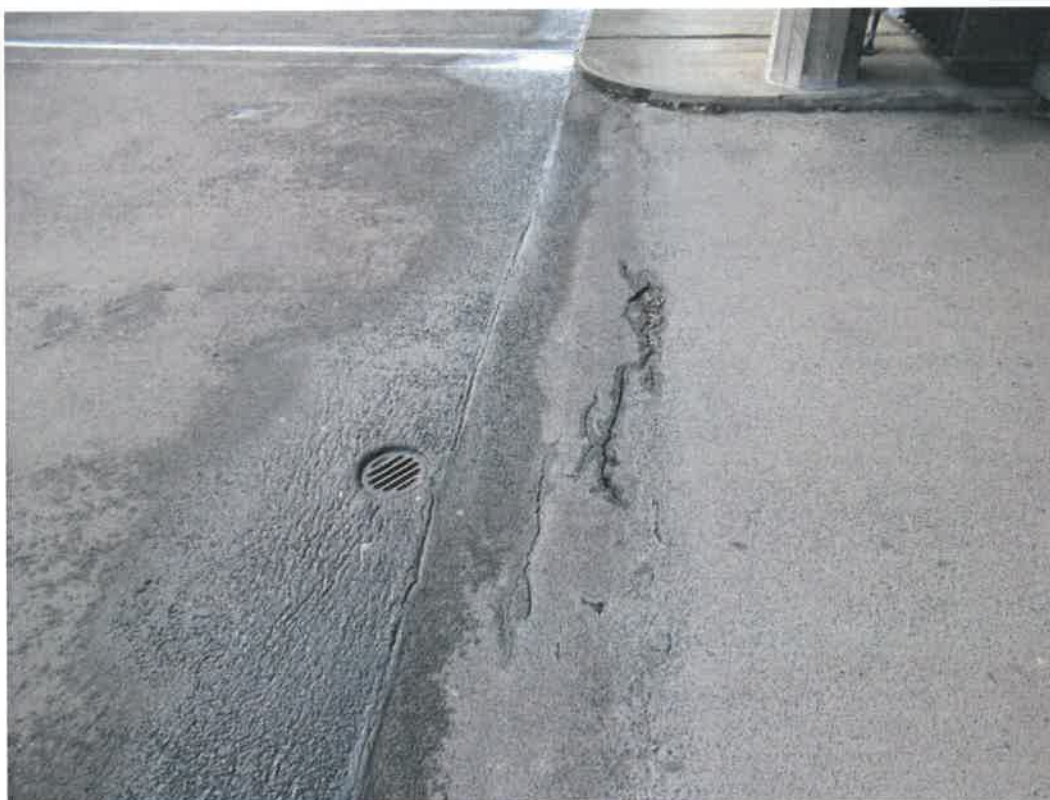
**Bild 10: Parkdeckbereich, Bodeneinläufe und Asphaltdeckbeschichtung, ■ 13.01.2020, IMG\_0980.JPG**

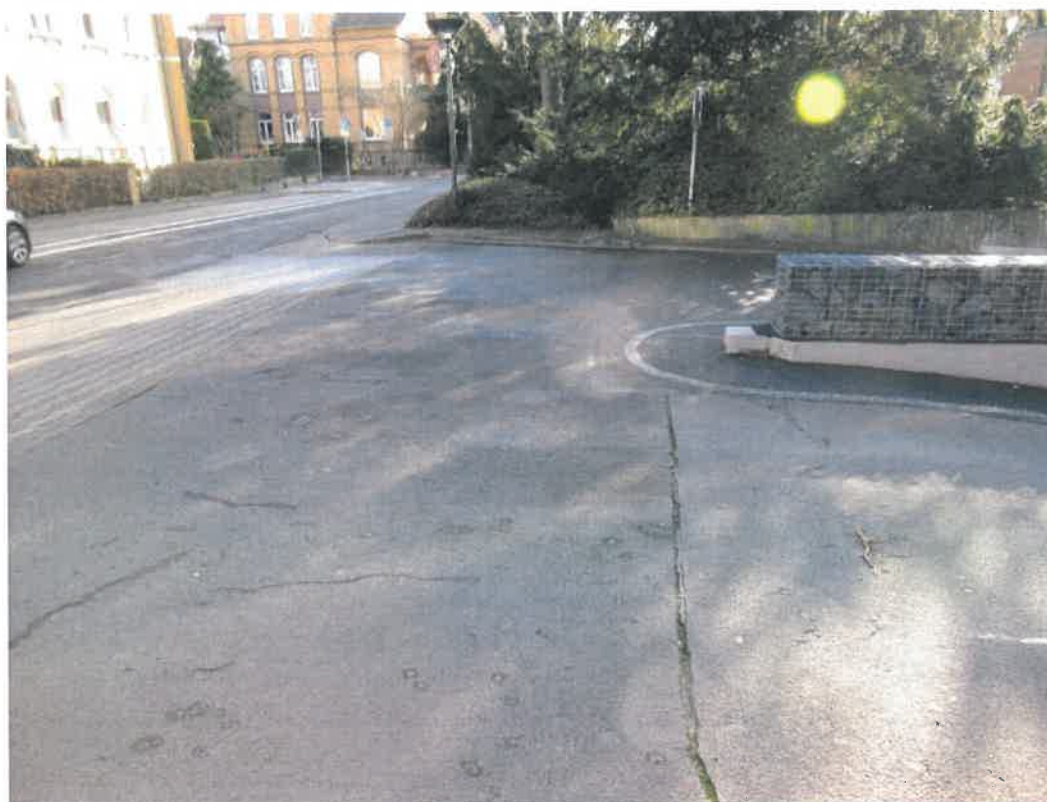
**Bild 11 Parkdeckbereich, Stoßfugen zwischen den Asphaltbahnen, ■ 13.01.2020, IMG\_0963.JPG**

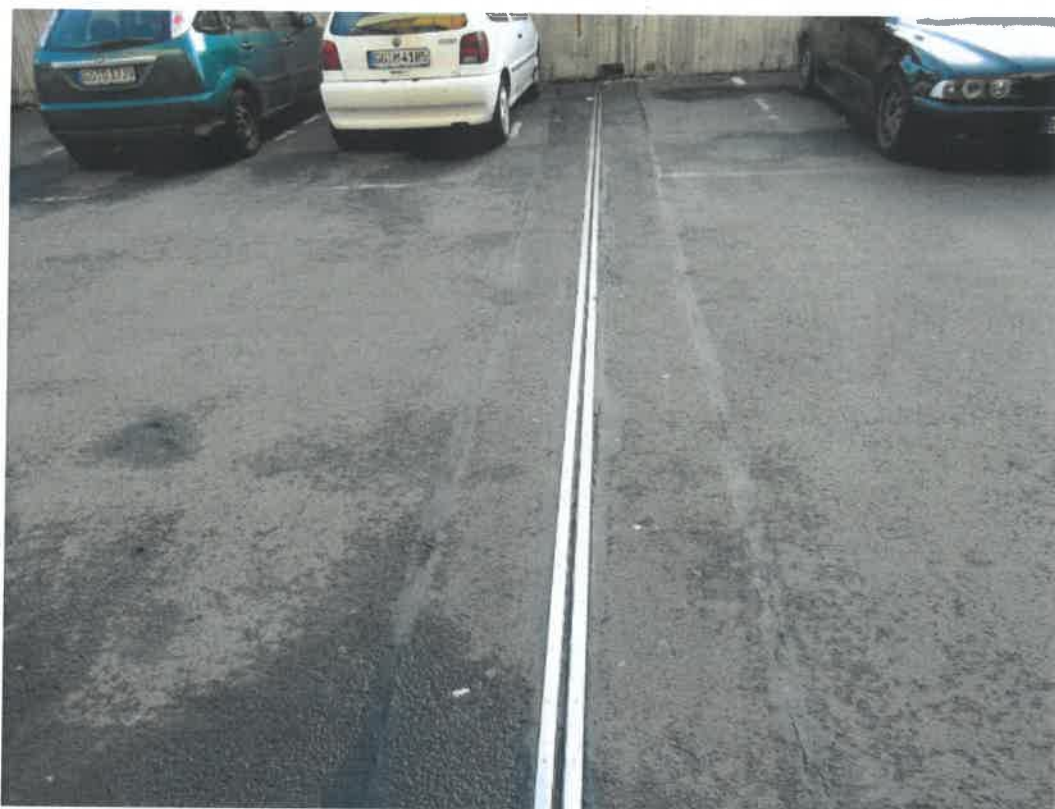
**Bild 12: Parkdeckbereich, Trennfuge, LFI 13.01.2020, IMG\_0982.JPG**

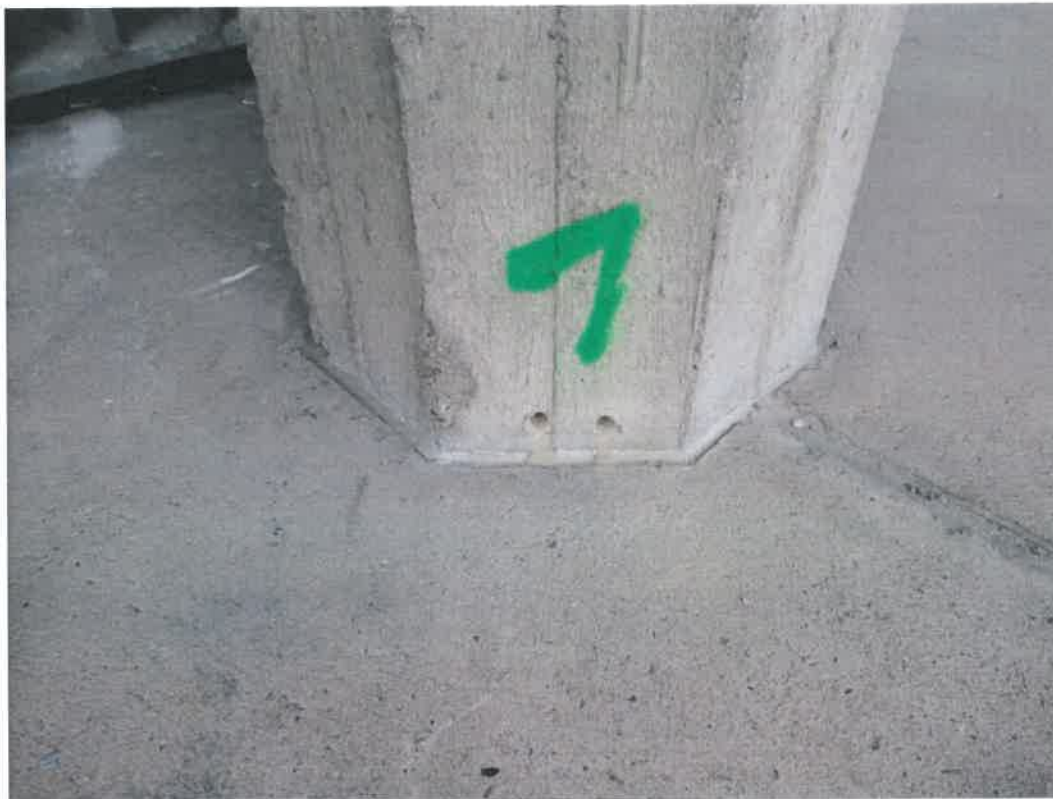
**Bild 17: Probenahmestelle 1, Stütze Parkdeck, [REDACTED], 13.01.2020, IMG\_1007.JPG**

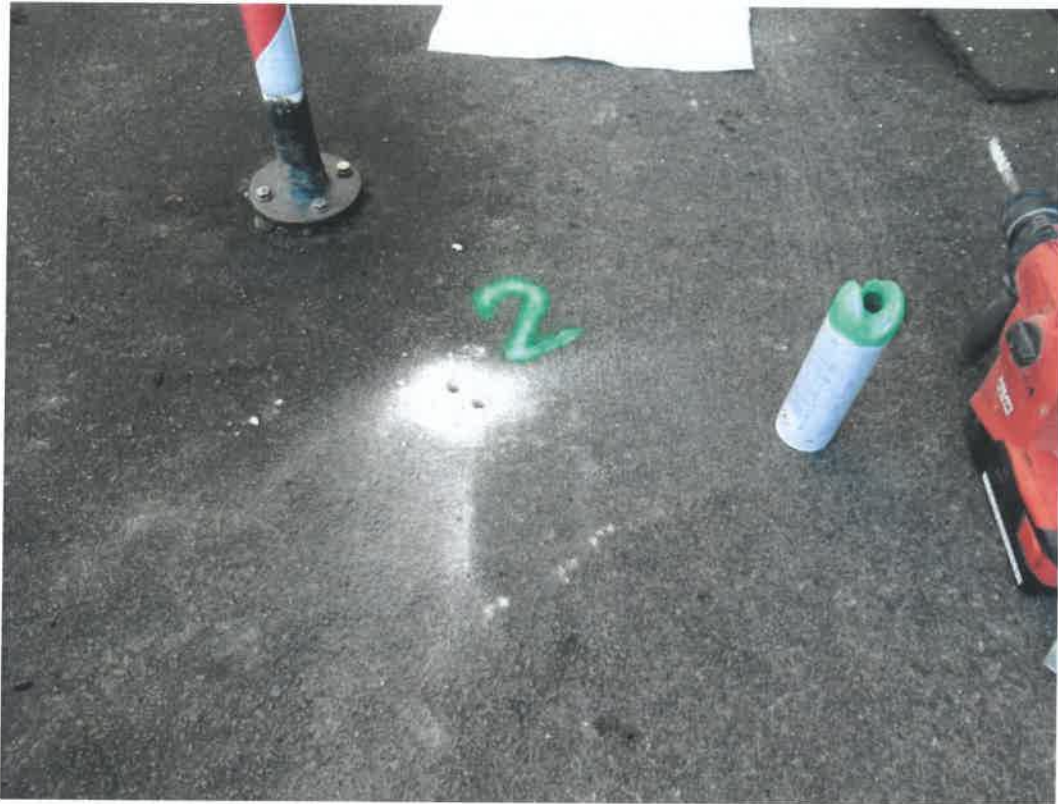
Bild 18: Probenahmestelle 2, Schrammbord Parkdeck, ■■■, 13.01.2020, IMG\_1009.JPG

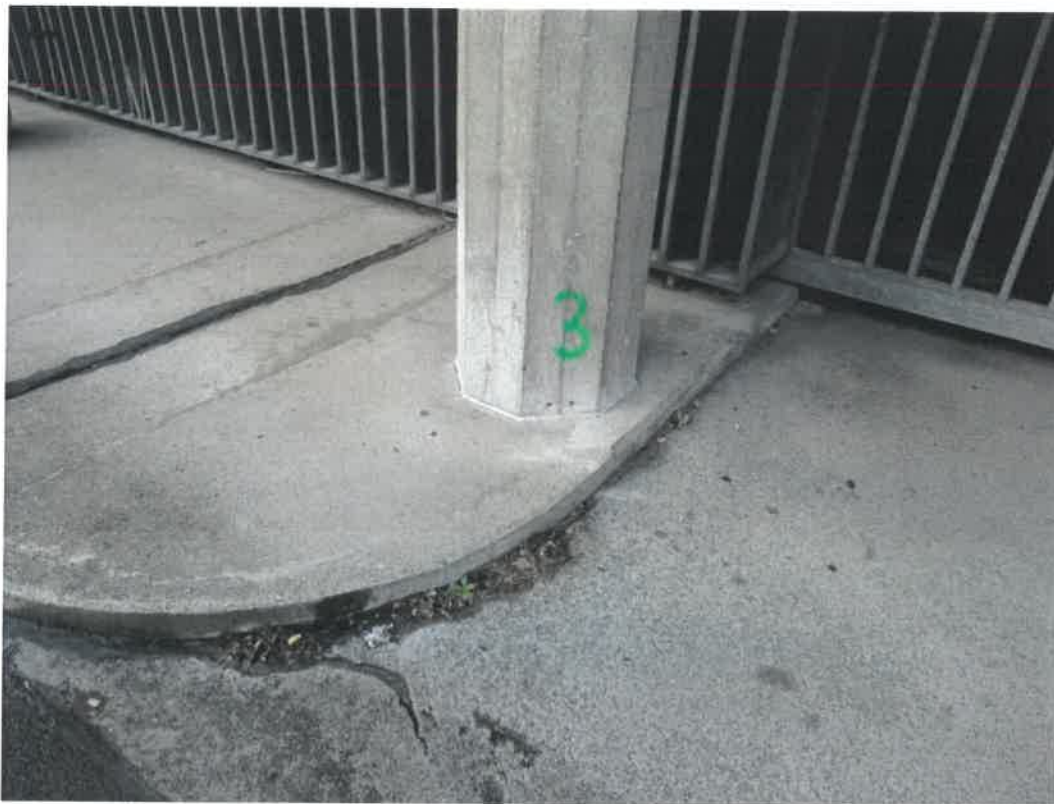
Bild 19: Probenahmestelle 3, Stütze Parkdeck, ■■■, 13.01.2020, IMG\_1010.JPG

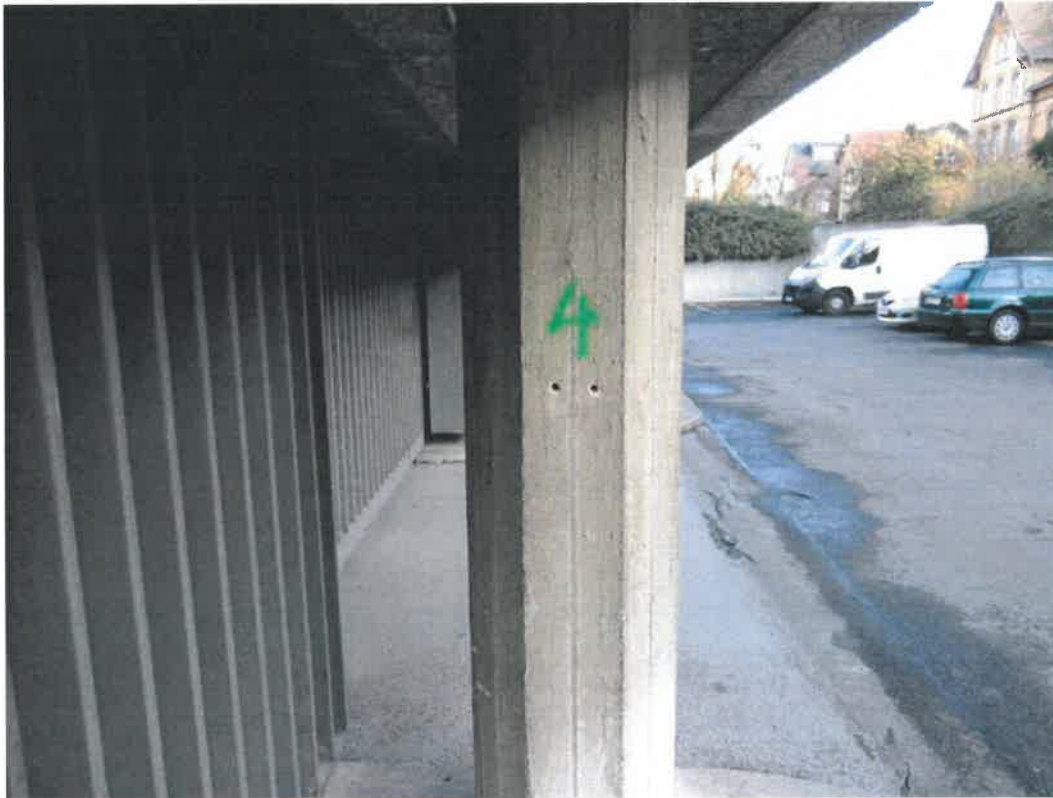
**Bild 20: Probenahmestelle 4 (Referenzprobe), Stütze Parkdeck, ■■■, 13.01.2020, IMG\_1011.JPG**

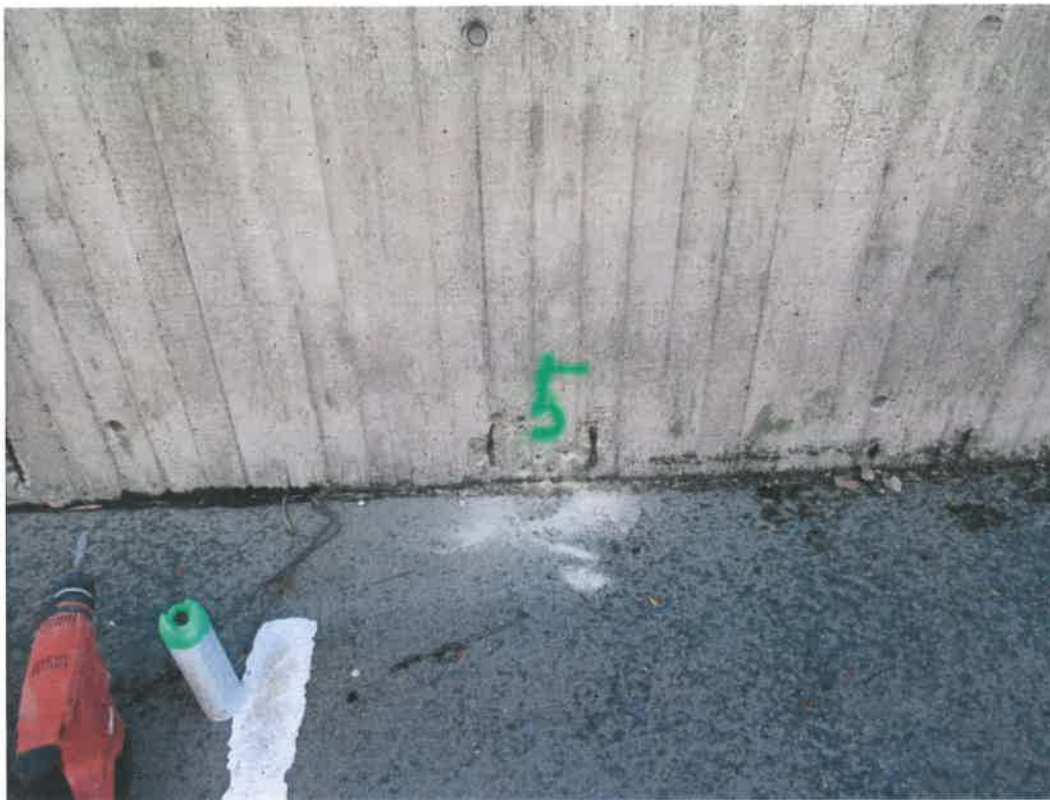
**Bild 21: Probenahmestelle 5, Stb. Wand Parkdeck, ■■■, 13.01.2020, IMG\_1012.JPG**

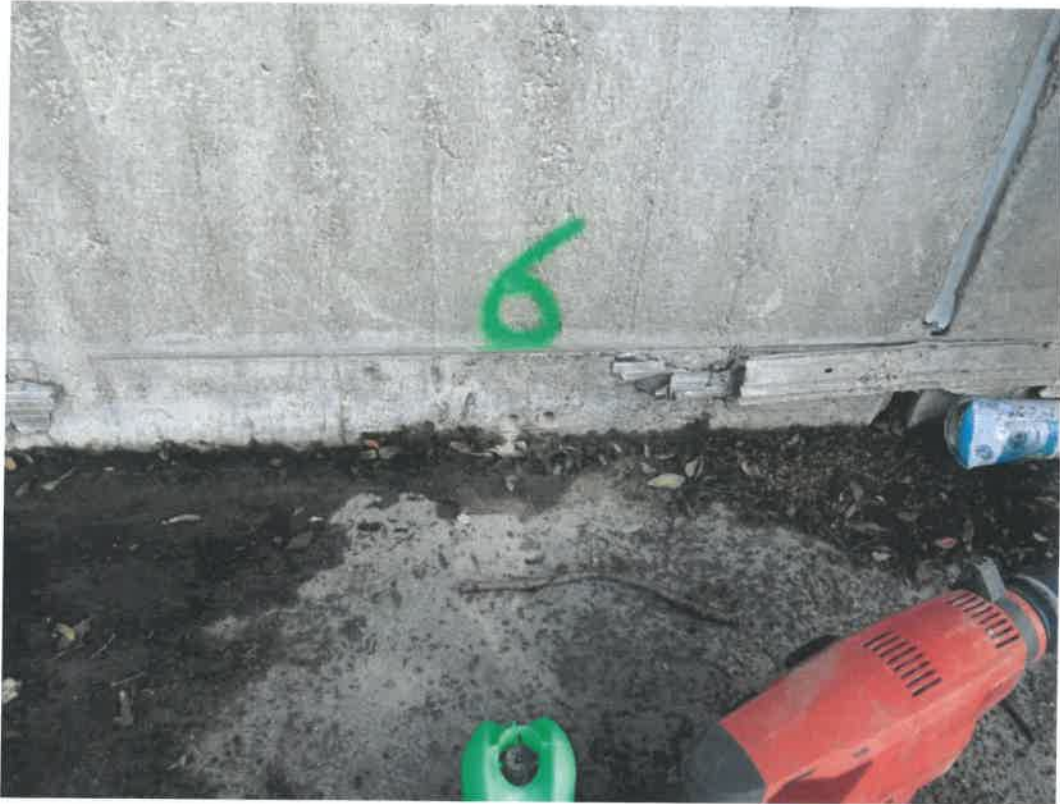
Bild 22: Probenahmestelle 6, Stb. Wand Parkdeck, ■■■, 13.01.2020, IMG\_1014.JPG

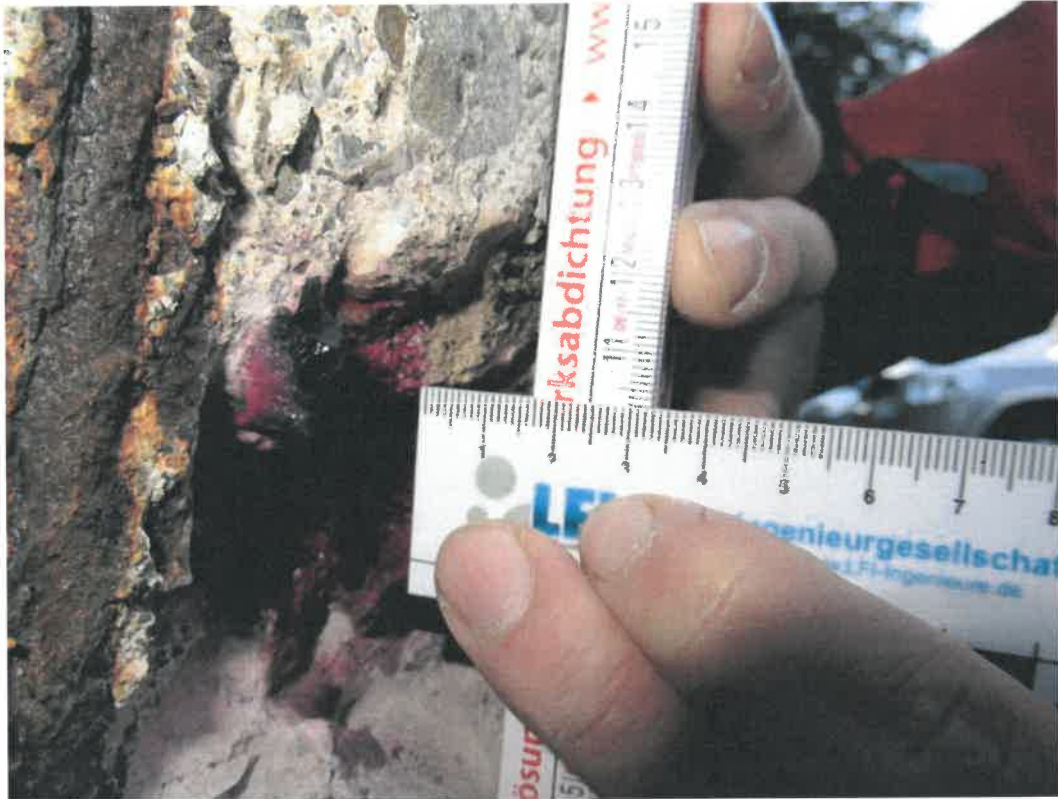
Als Ursache der Schadenbilder an den Wänden wird neben dem Chlorideintrag die fortgeschrittene Karbonatisierung diagnostiziert. Die hier ermittelte Karbonatisierungstiefe beträgt ca. 15 mm (siehe Bild 23 und Bild 24). Die in diesen Bereichen ermittelte Betonüberdeckung ist in Teilbereichen sehr gering (siehe 6.2.1). Aufgrund dessen ist Bewehrung leicht zugänglich für  $\text{CO}_2$ . Dadurch verliert der Beton seine Alkalität und die Bewehrung wird nicht mehr geschützt. Das Volumen der Bewehrung nimmt zu und es kommt zur Abplatzung des Betons.

Bild 24: Karbonatisierungstiefe, Stb. Wand, Parkdeck, ■■■, 13.01.2020, IMG\_1021.JPG

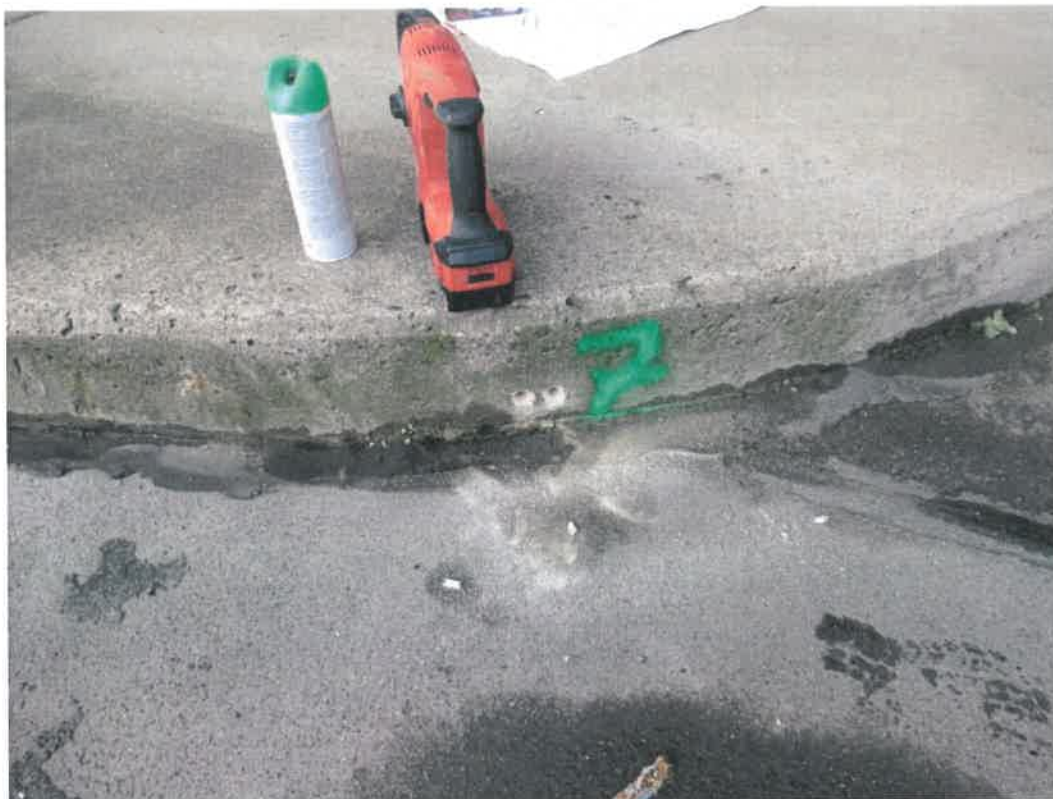
Bild 25: Probenahmestelle 7, Schrammbord Parkdeck, ■■■, 13.01.2020, IMG\_1023.JPG

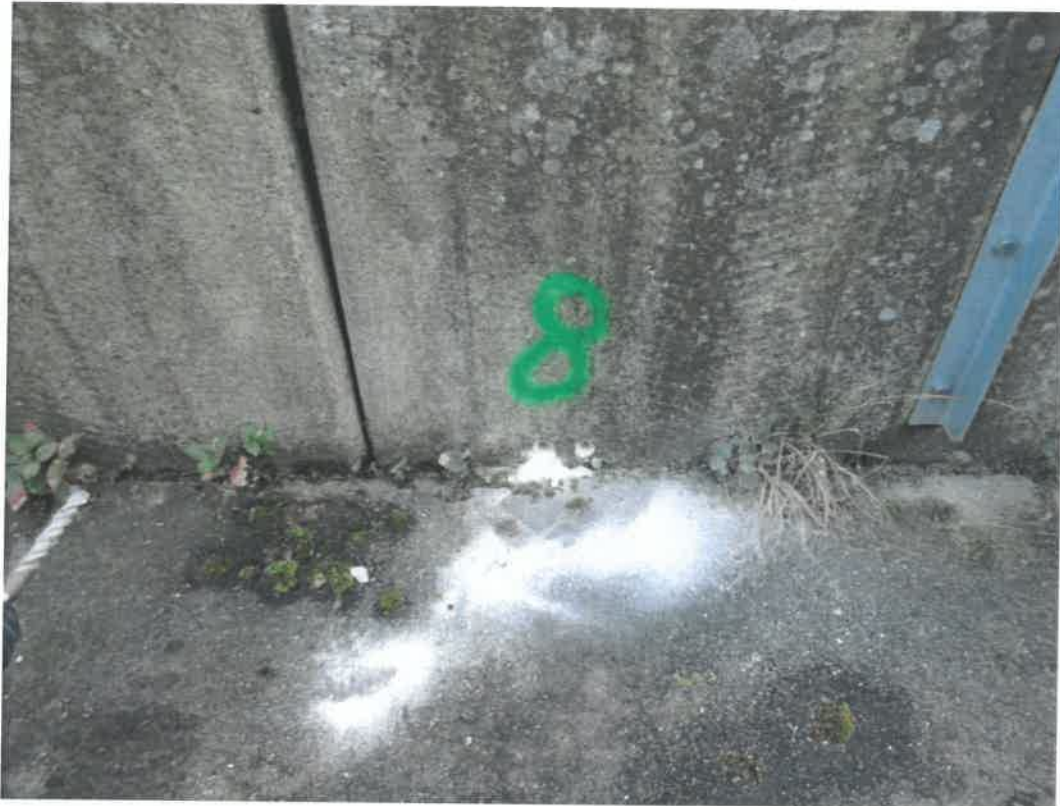
Bild 26: Probenahmestelle 8, Stb. Wand Parkdeck, ■■■, 13.01.2020, IMG\_1024.JPG

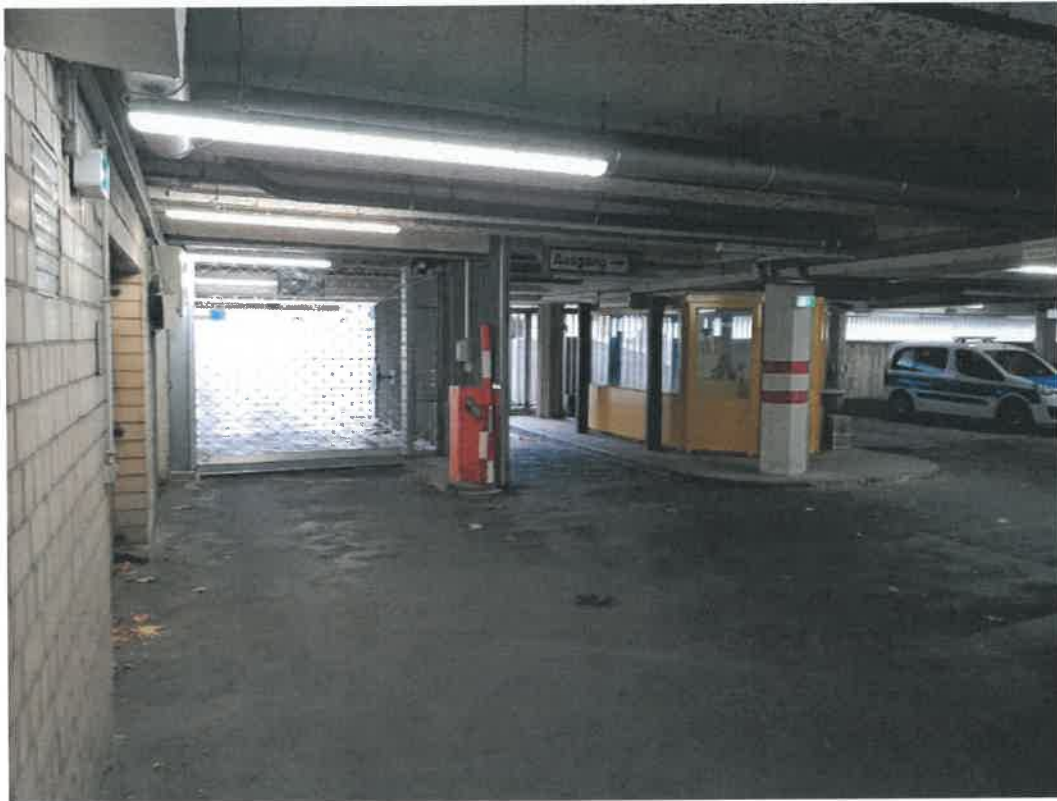
Bild 27: Übersichtsbild Ebene-1, Einfahrbereich, ■ 29.11.2019, 20191129\_112850.JPG

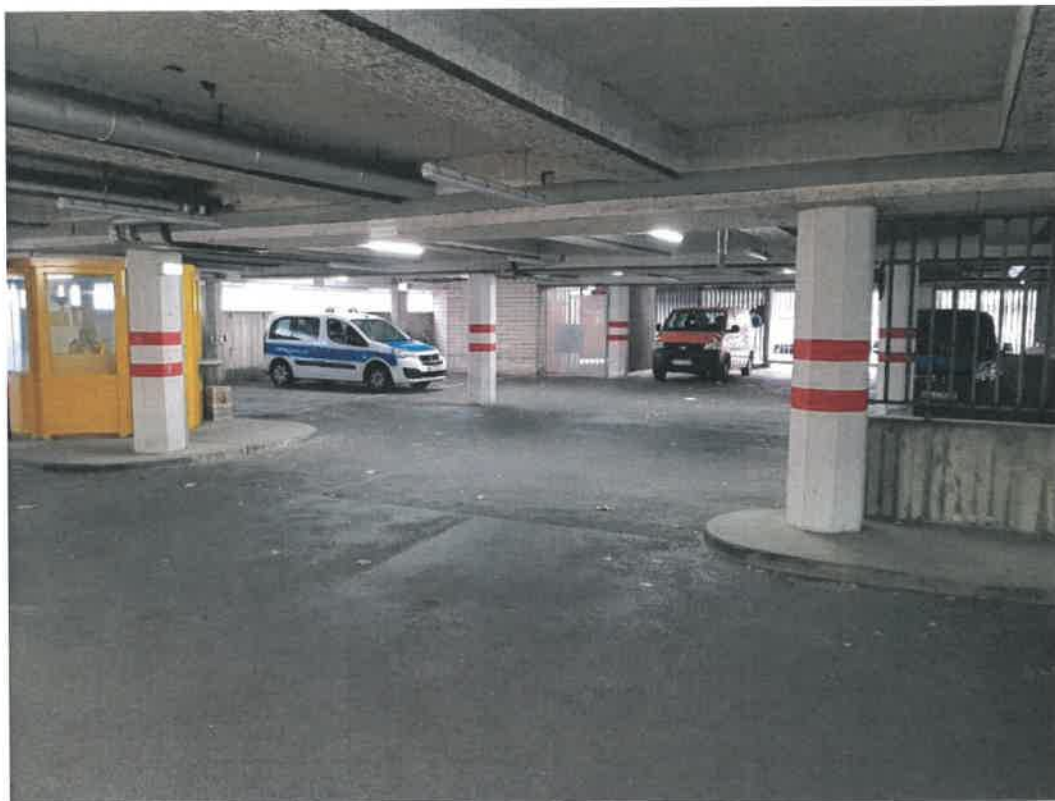
Die Decken und Unterzüge in der Ebene -1 sind zu Großteil mit HWL-Platten versehen (siehe Bild 28 bis Bild 31). Somit konnten nur die freiliegenden Bereiche visuell geprüft werden. In diesen Bereichen liegen keine wesentlichen Schäden vor. Eine Ausnahme bildet der Unterzug zwischen Achse F-15 und F-16 (siehe Bild 48). Der Unterzug befindet sich unterhalb des im EG-angeordneten Innenhofes. Dieser Unterzug weist durch die HWL-Platten Feuchtespuren auf. Der Innenhof ist mit 50 x 50 cm Betonplatten abgedeckt. Darunter befindet sich eine ca. 20 cm dicke Schotterschicht. Ein weiterer Einblick zu dem Aufbau war hier nicht gegeben. Die Feuchtigkeit an den HWL-Platten deutet auf einen Defekt in der Abdichtung des Innenhofes hin.

Bild 28: Übersichtsbild Ebene-1, Ausfahrbereich, ■ 29.11.2019, 20191129\_112852.JPG

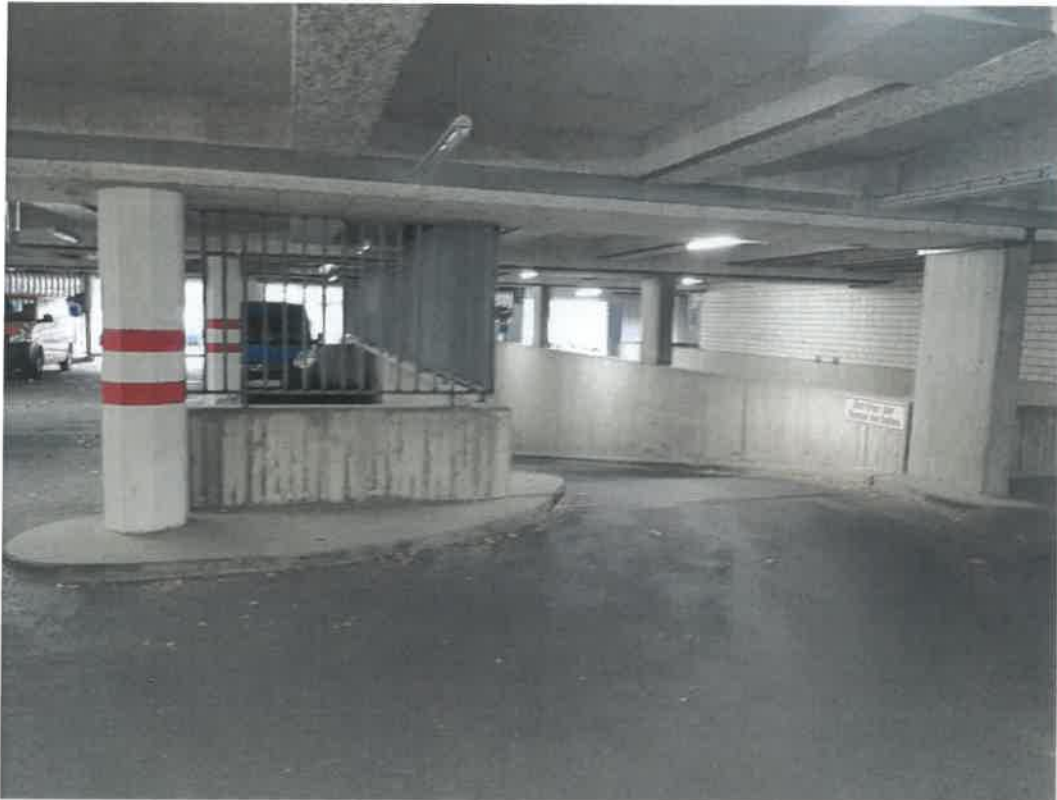
**Bild 29: Übersichtsbild Ebene-1, Zufahrtsrampe zu Ebene -2, 29.11.2019, 20191129\_112854.JPG**

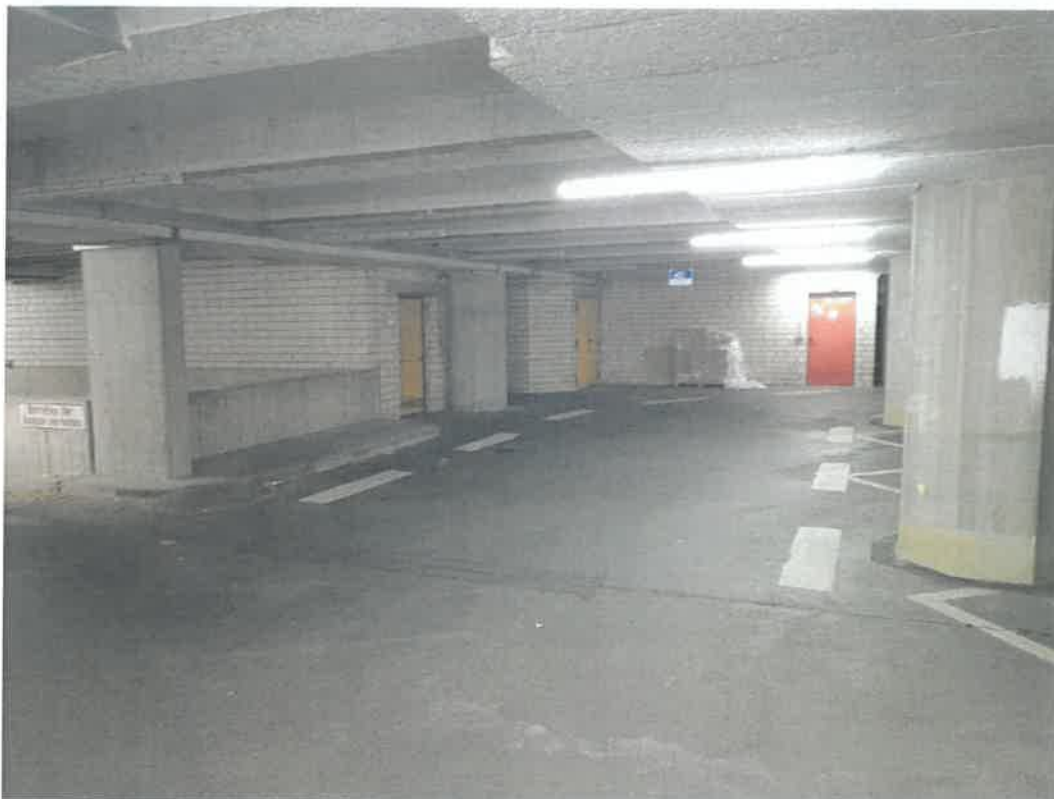
Die Wände bestehen zum großen Teil aus Kalksandsteinmauerwerk (siehe Bild 30). Diese Bereiche wurden nur visuell überprüft. Es wurden keine Proben im Bereich des Mauerwerks genommen. Grundsätzlich liegen im Bereich der Mauerwerksfußpunkte visuell eindeutig erkennbare Schädigungen vor. Die restlichen Betonwände wurden visuell und mittels Klopftest untersucht. In den Bereichen der Achsen 18/D-E, 16/D-F und 14/C-D weisen die Wandfußpunkte fast durchgängig Schäden auf. Die Bereiche und Schädigungsgrade können der Anlage 6.3.1 entnommen werden. Der Schädigungsgrad reicht von leicht erkennbaren Schäden bis zu Schädigungen mit Betonabplatzungen infolge starker Bewehrungskorrosion.

**Bild 30: Übersichtsbild Ebene-1, 29.11.2019, 20191129\_112858.JPG**

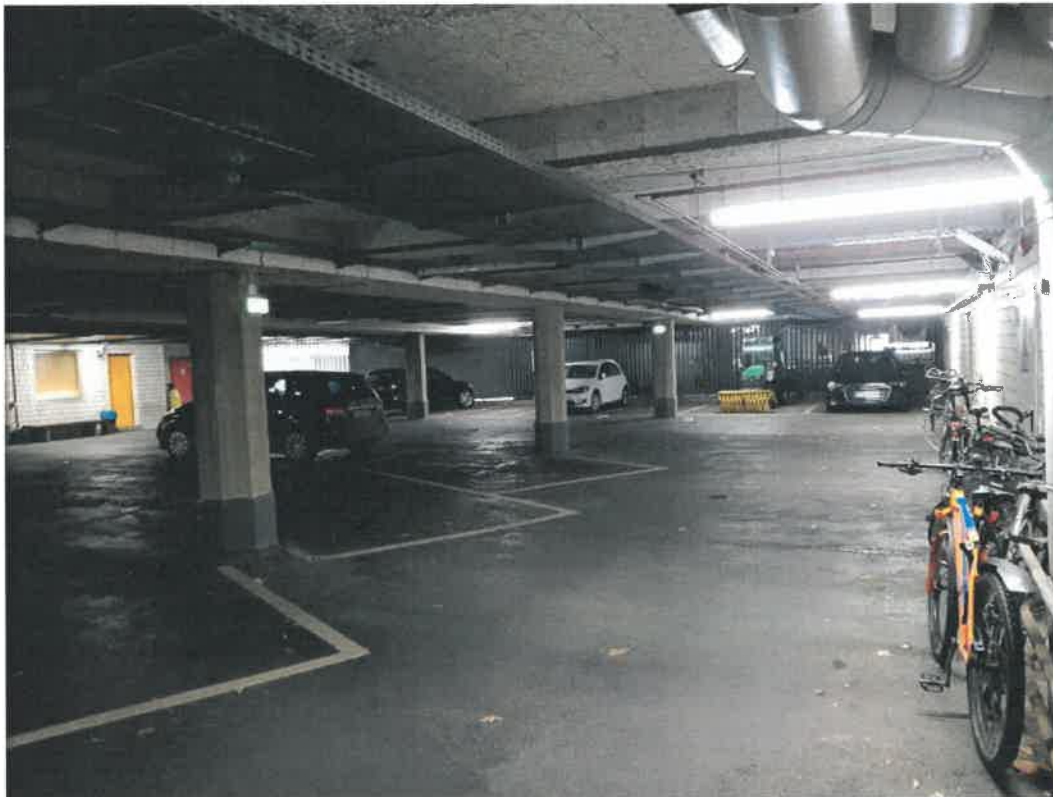
Bild 31: Übersichtsbild Ebene-1, ■■■ 29.11.2019, 20191129\_112859.JPG

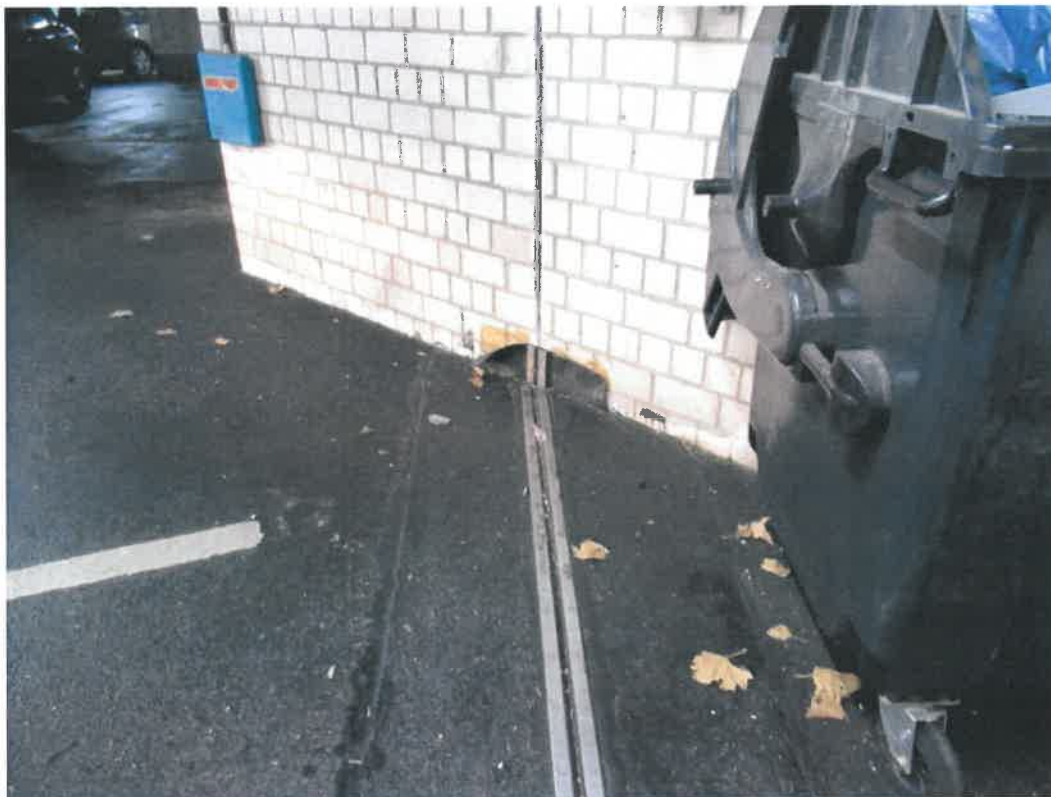
Bild 32: Anschluss Trennfuge an Wand, Ebene-1, ■■■ 09.01.2020, IMG\_0800.JPG

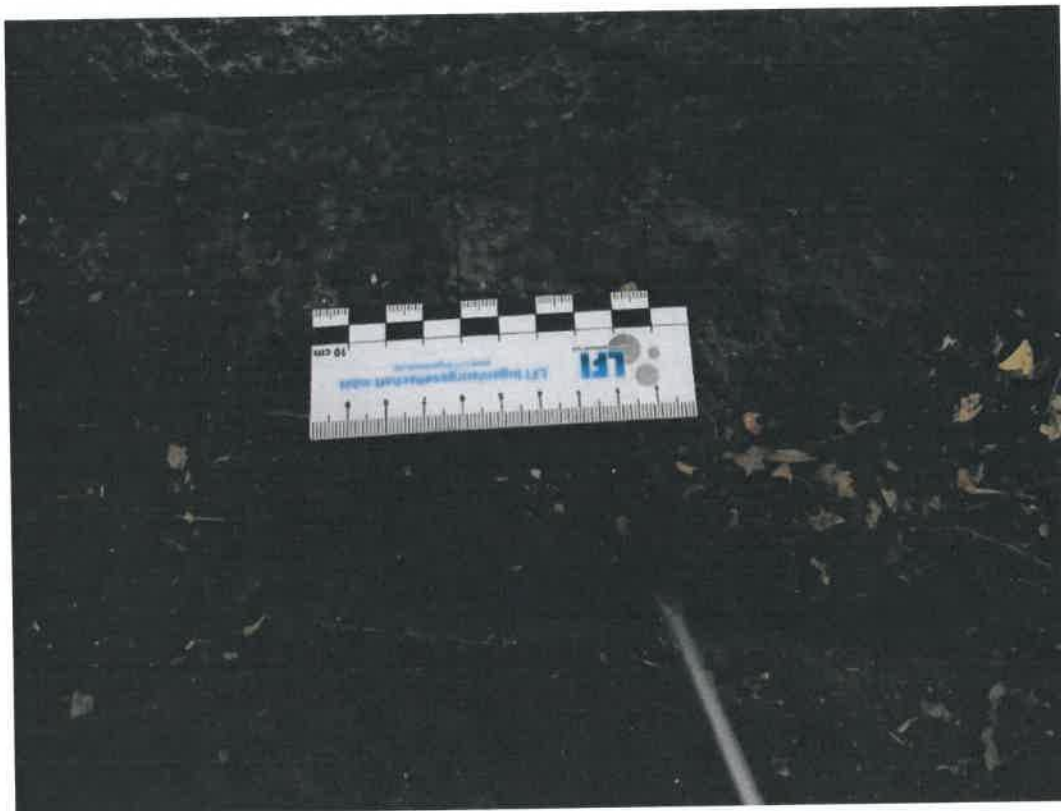
Bild 34: Trennfuge Ebene-1, ■■■, 09.01.2020, IMG\_0784.JPG

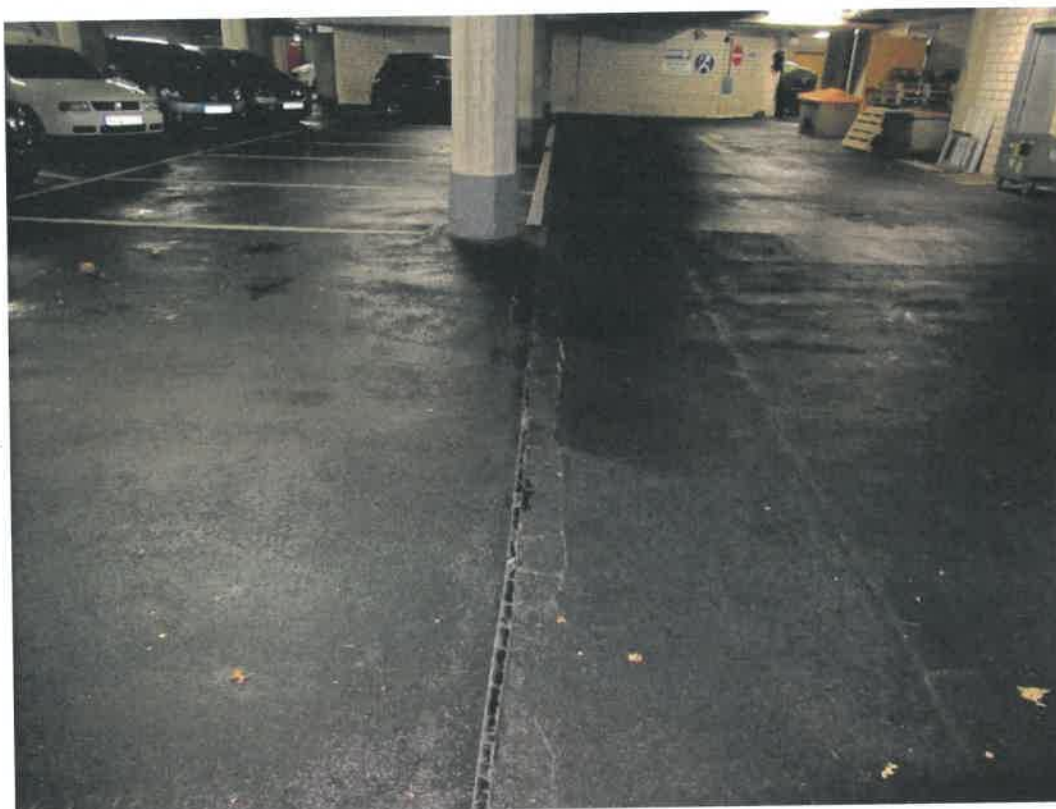
Bild 35: Trennfuge Ebene-1, ■■■, 09.01.2020, IMG\_0793.JPG

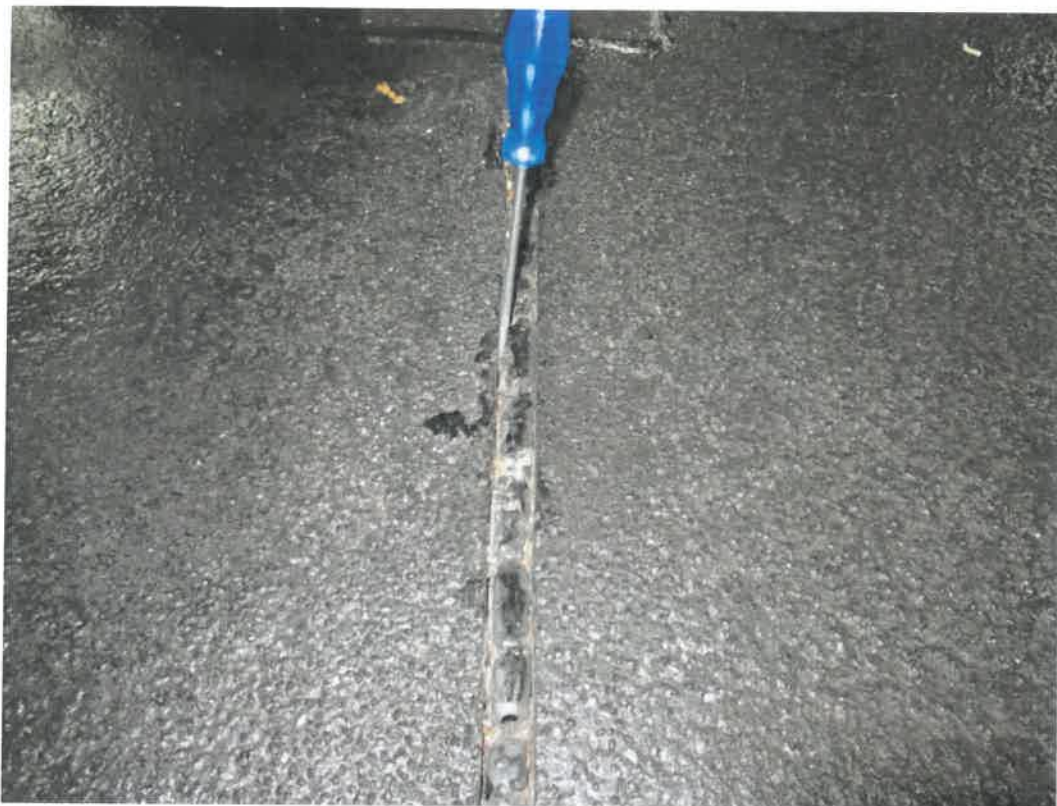
Bild 36: versiegelte Trennfuge Ebene-1, ■■■, 09.01.2020, IMG\_0758.JPG

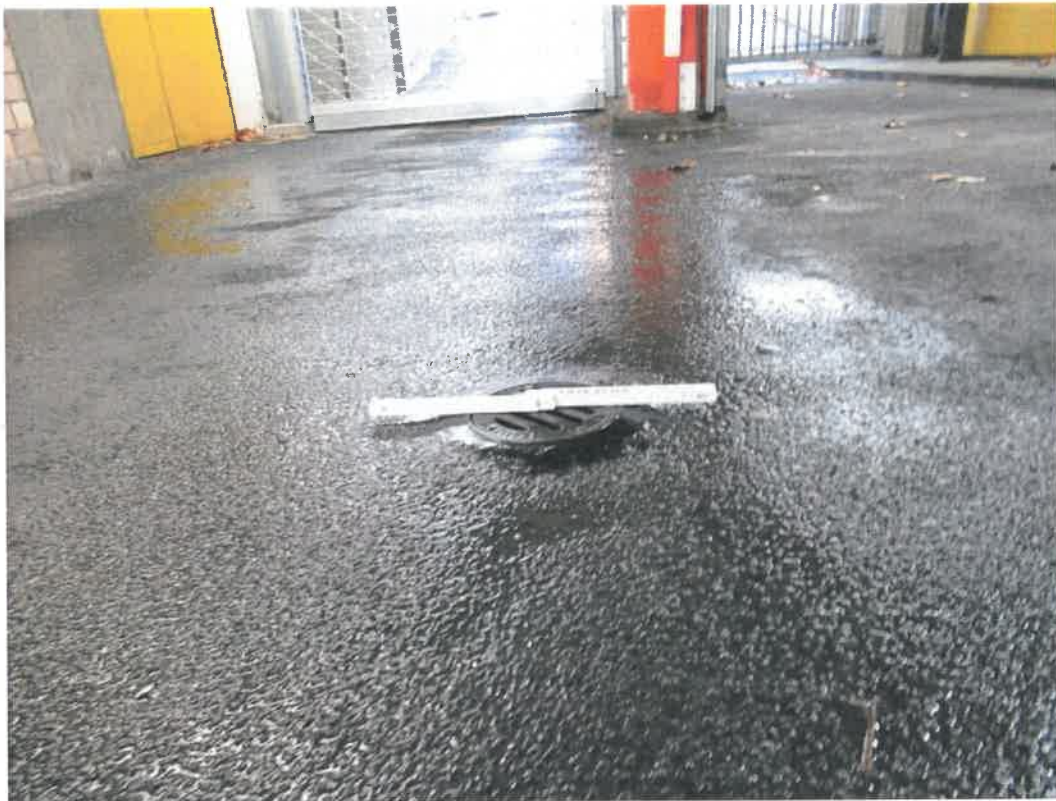
Die Fahrflächen sind mit einem Gussasphaltbelag ausgeführt. In den Ebenen -1 und -2 ist eine Entwässerung der Fahrflächen vorhanden, allerdings sind die Entwässerungspunkte nicht am Tiefpunkt angeordnet. Es erfolgt somit darüber keine Entwässerung (siehe Bild 38 und Bild 39).

Bild 38: Regenwassereinläufe Ebene-1, ■■■, 09.01.2020, IMG\_0752.JPG

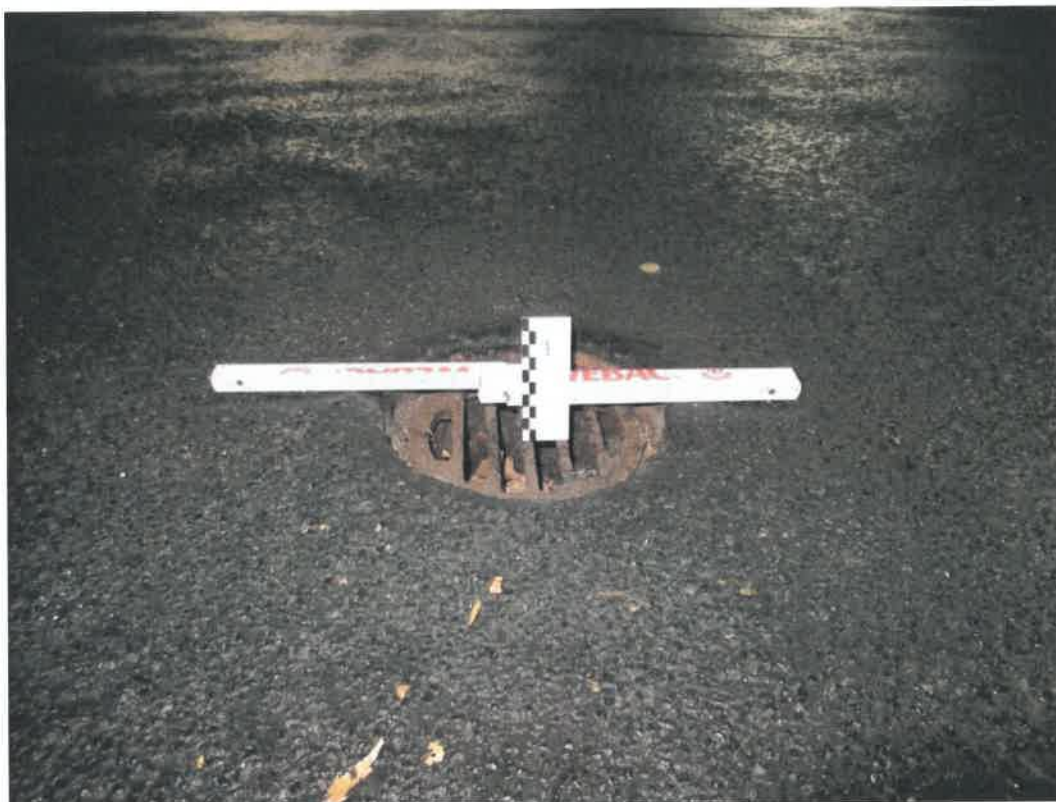
Bild 39: Regenwassereinläufe Ebene-1, LFI, 09.01.2020, IMG\_0782.JPG
