**Bauwerksanalyse**  
**Neues Rathaus Stadt Göttingen**  
**1. und 2. BA Parkgeschosse**  
**(Gebäudeteil an der Stern- bzw. Gausstraße,**  
**Sockelgeschoss -1 bis Tiefgeschoss -2)**

Auftraggeber: Stadt Göttingen

Betrifft: X131 PL 1912 019 Stadt GÖ TG Neues Rathaus

Datum des Berichts: 13. Mai 2020

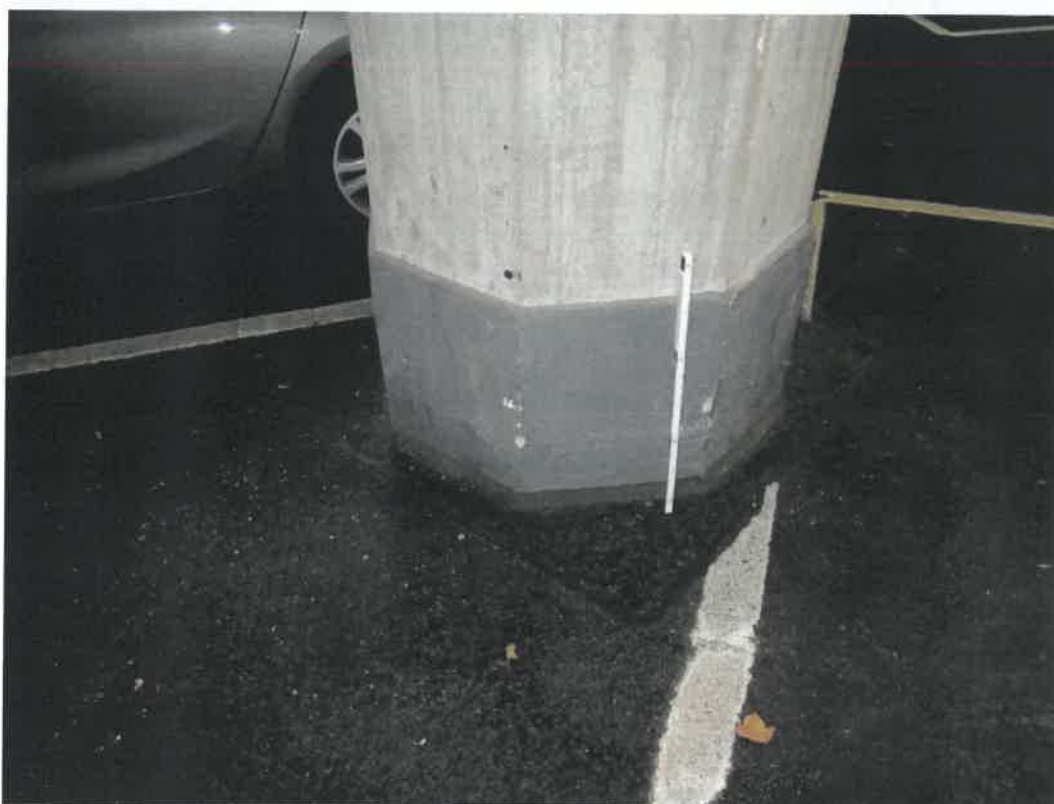
In der Tiefgarage wurde ein Großteil der Stützenfüße und partiell Wandfußpunktbereiche mit Mörtel- bzw. Vlieseschürzen versehen (siehe Bild 41, Bild 43 und Bild 50). Bei den Instandsetzungen mit Mörtelschürze erfolgte ein etwa 30 -35 mm dicker und etwa 50 cm hohen Mörtelauftrag. Dies erfolgte bei etwa ein Drittel der Stützen in Ebene -1 und zwei Drittel der Stützen in der Ebene -2. In der Ebene -2 sind 6 Stützen mit einer Vlieseinlage und Beschichtung versehen. Diese Vlieseschürze ist ca. 30 cm am Stützenfuß hochgeführt. Die Fugen im Parkdeck an der Gausstraße sowie das ein kompletter Abschnitt des Parkdecks an der Sternstraße wurden sanniert. Genauere Angaben zur detaillierten Ausführung liegen zu den verschiedenen Instandsetzungen jeweils nicht vor.

Die Stützen wurden visuell und mittels Klopftest auf Schadensanzeichen untersucht. An den Stützen im Bereich G-F/8-15 wurden bereits Sanierungsmaßnahmen durchgeführt. Die Stützen besitzen ringsum eine Mörtelschürze, die vom Fußpunkt der Stütze ca. 50 cm hochgeführt ist (siehe Bild 41). Die aufgetragene Mörtelschicht ist etwa 35 mm dick. Über das verwendete Material und die darunter ausgeführten Instandsetzungsmaßnahmen liegen keine Informationen vor. Die vorhandenen Mörtelschürzen sind überwiegend optisch intakt. Die vorhandenen Schäden an den bereits sanierten Stützen sind visuell als gering einzustufen. Anhand der Erkenntnisse aus den Untersuchungen an den Stützen der Ebene -2, ist bei den Stützen der Ebene -1 analog sowohl in der Mörtelschürze, als auch im Konstruktionsbeton der Stützen mit hohen Chloridgehalten zu rechnen.

**Bild 41: Stütze Ebene-1, mit Schürze sanierte Stütze, ■■■, 09.01.2020, IMG\_0698.JPG**

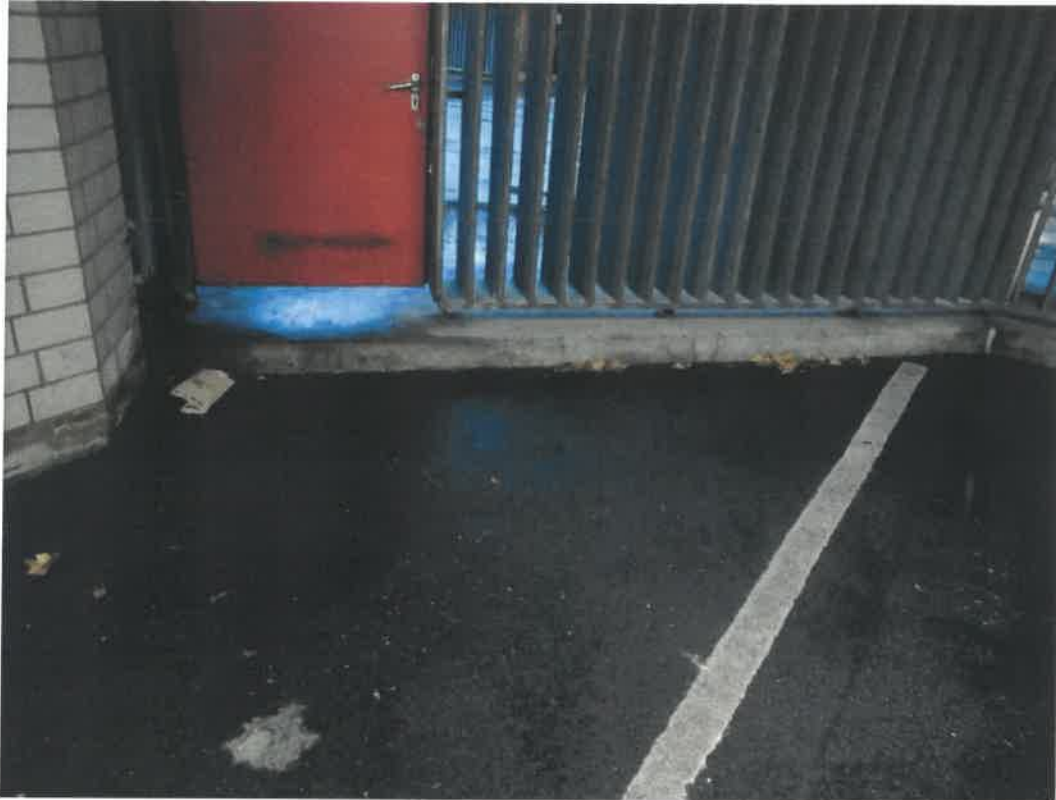
Diese Ebene wird über Metallstellengitter dreiseitig belüftet. Die Schrammborde in dieser Ebene weisen alle durchgängige Schäden auf. Der Schädigungsgrad der Schrammborde reicht von leicht erkennbaren Schäden bis zu Schädigungen mit Betonabplatzungen infolge starker Bewehrungskorrosion (siehe Bild 44 bis Bild 48).

**Bild 44: Schrammbord Ebene-1, [REDACTED], 09.01.2020, IMG\_0687.JPG**

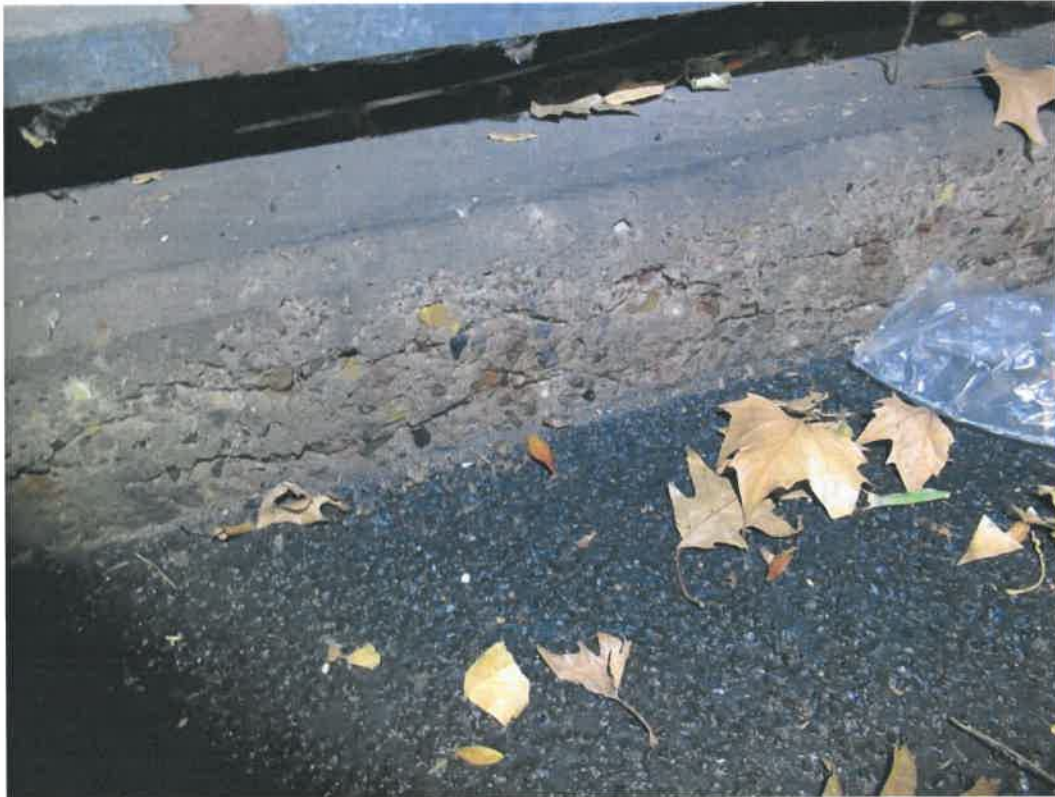
**Bild 46: Schrammbord Ebene-1, [REDACTED], 09.01.2020, IMG\_0691.JPG**

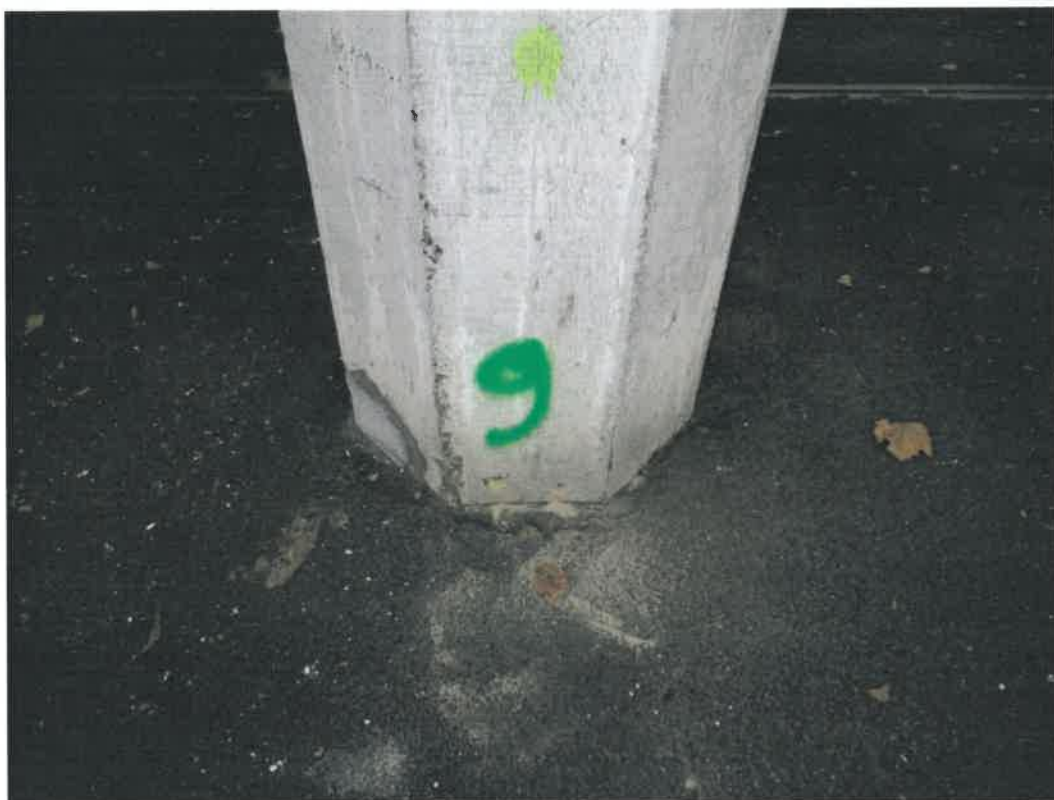
Bild 50: Probenahmestelle 9, Stütze Ebene-1, ■■■, 14.01.2020, IMG\_1040.JPG

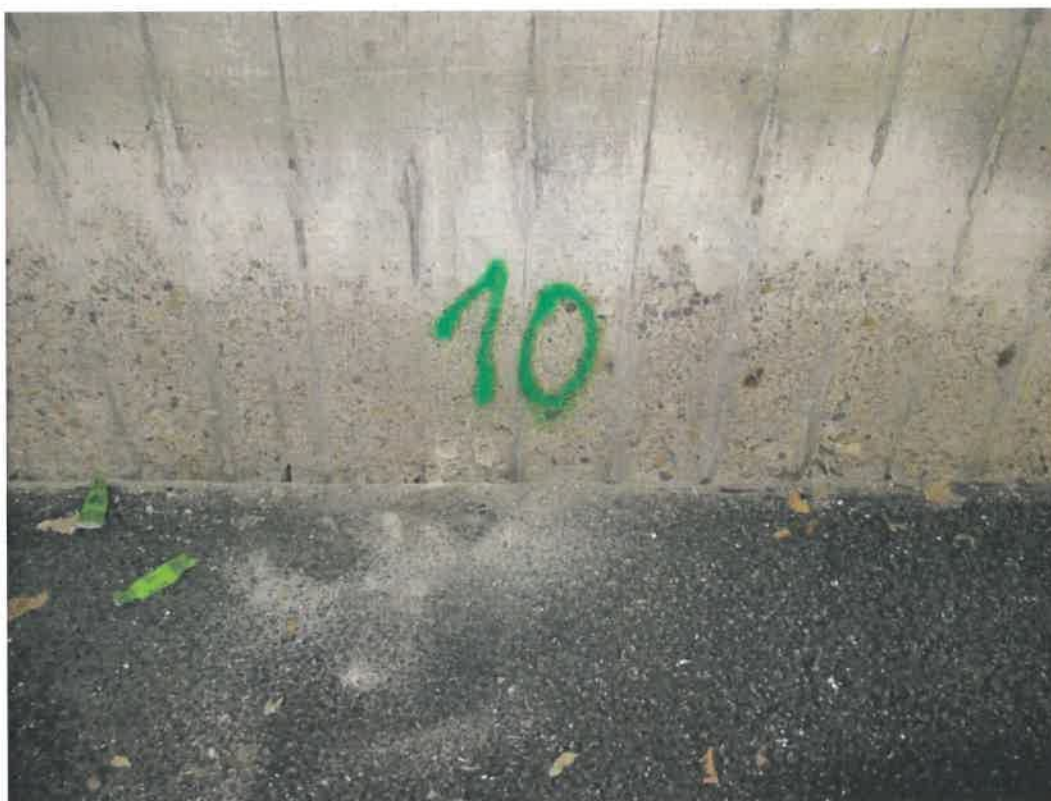
Bild 51: Probenahmestelle 10, Wand Ebene-1, ■■■, 14.01.2020, IMG\_1041.JPG

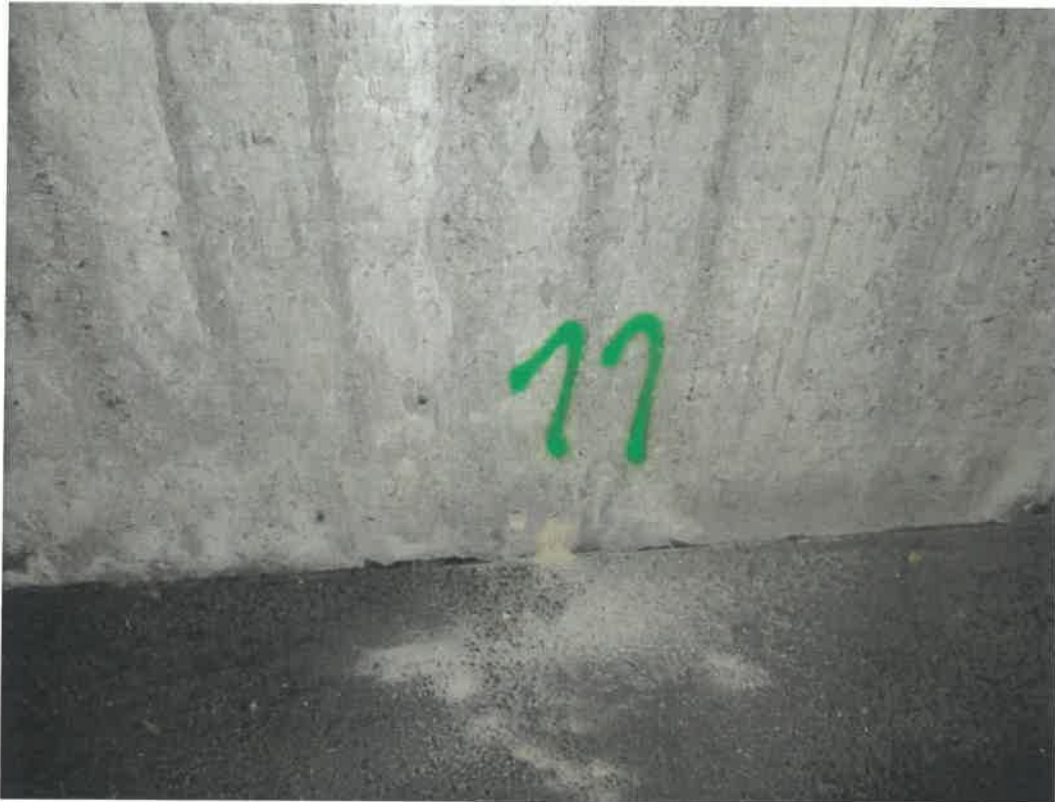
Bild 52: Probenahmestelle 11, Wand Ebene-1, ■■■, 14.01.2020, IMG\_1042.JPG

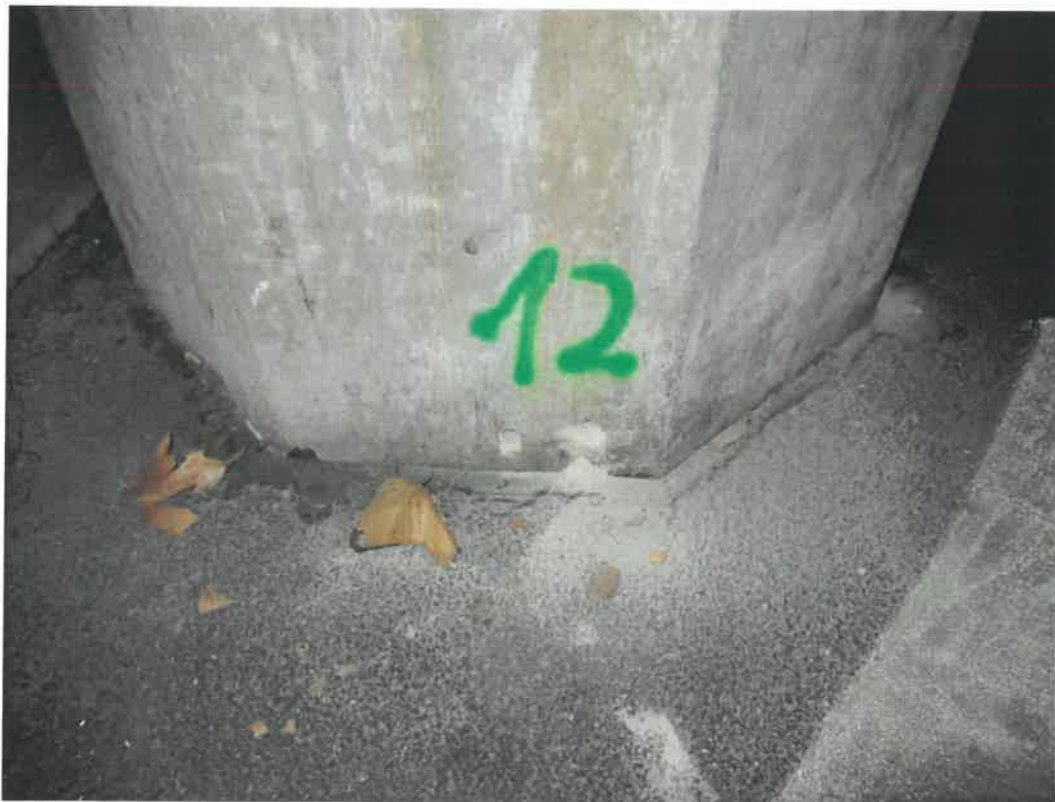
Bild 53: Probenahmestelle 12, Stütze Ebene-1, ■■■, 14.01.2020, IMG\_1043.JPG

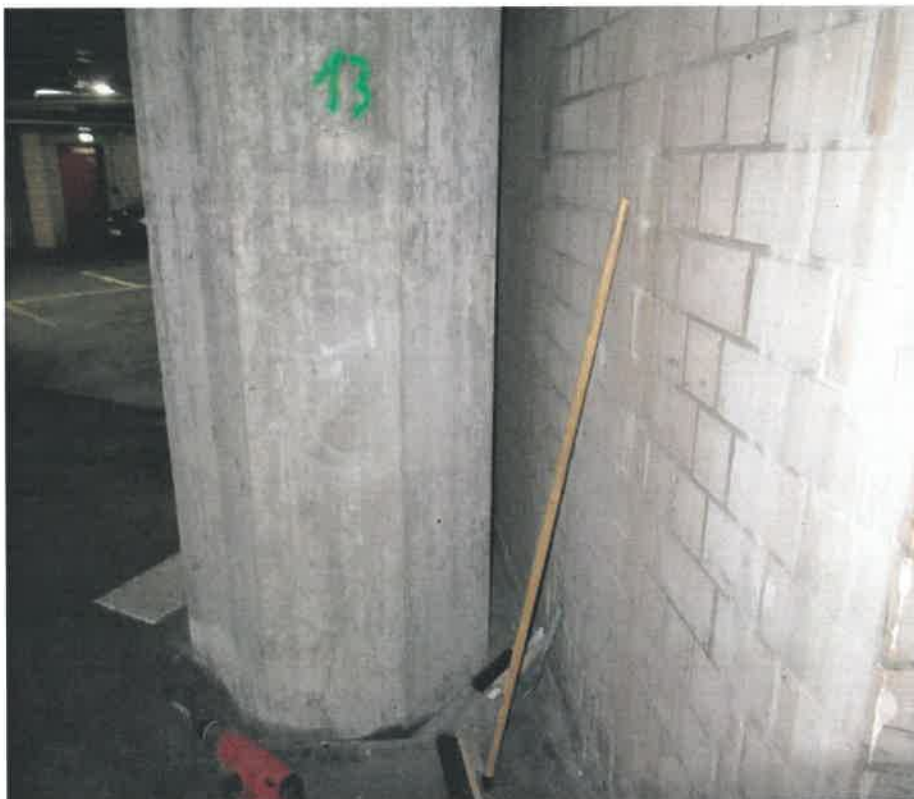
Bild 54: Probenahmestelle 13, Stütze Ebene-1, ■■■, 14.01.2020, IMG\_1044.JPG

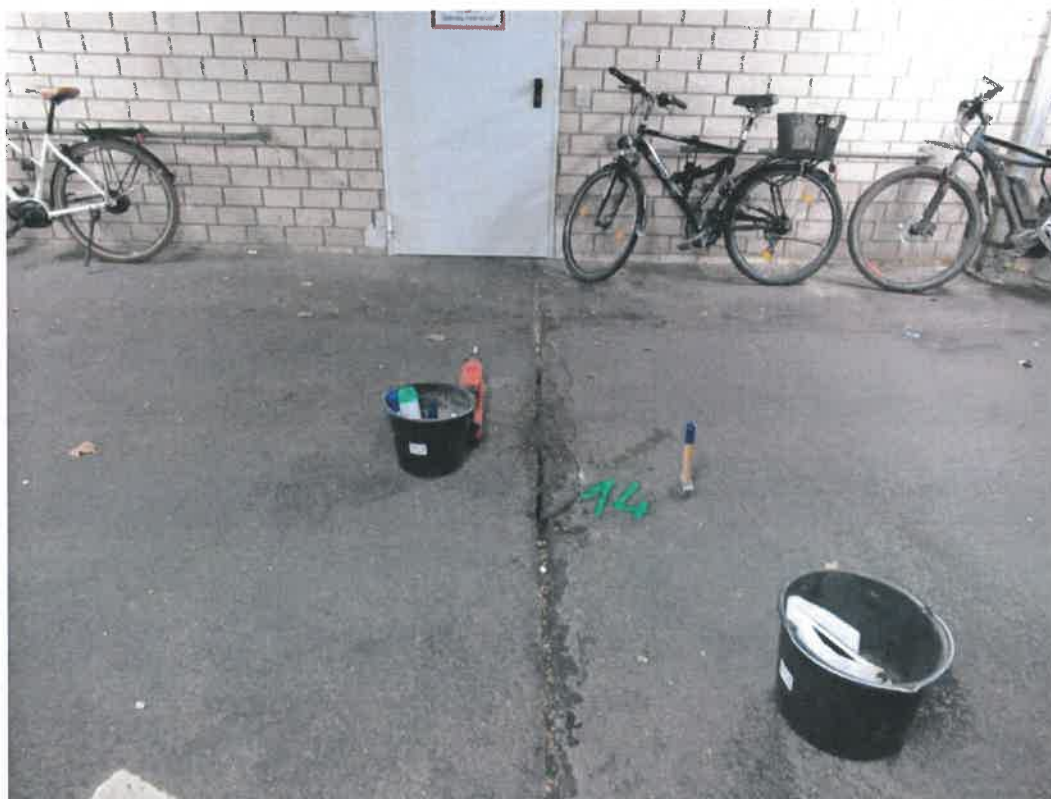
Bild 55: Probenahmestelle 14, Fuge Ebene-1, ■■■, 14.01.2020, IMG\_1050.JPG

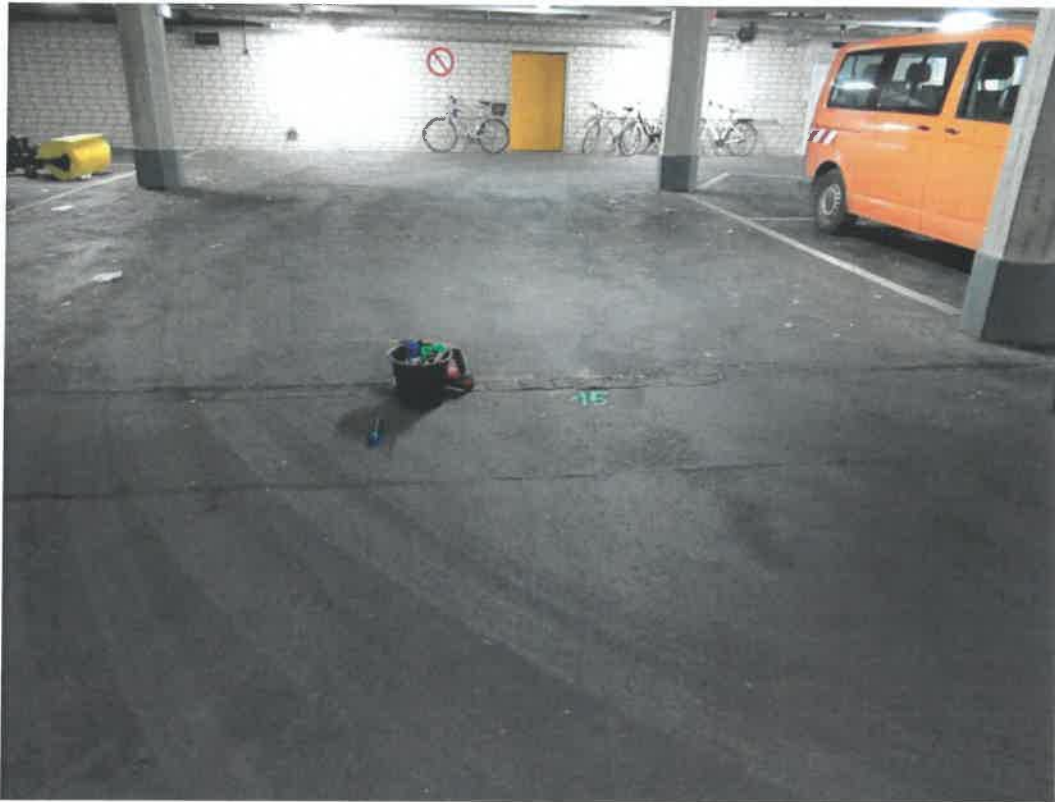
Bild 56: Probenahmestelle 15, Fuge Ebene-1, ■■■, 14.01.2020, IMG\_1051.JPG

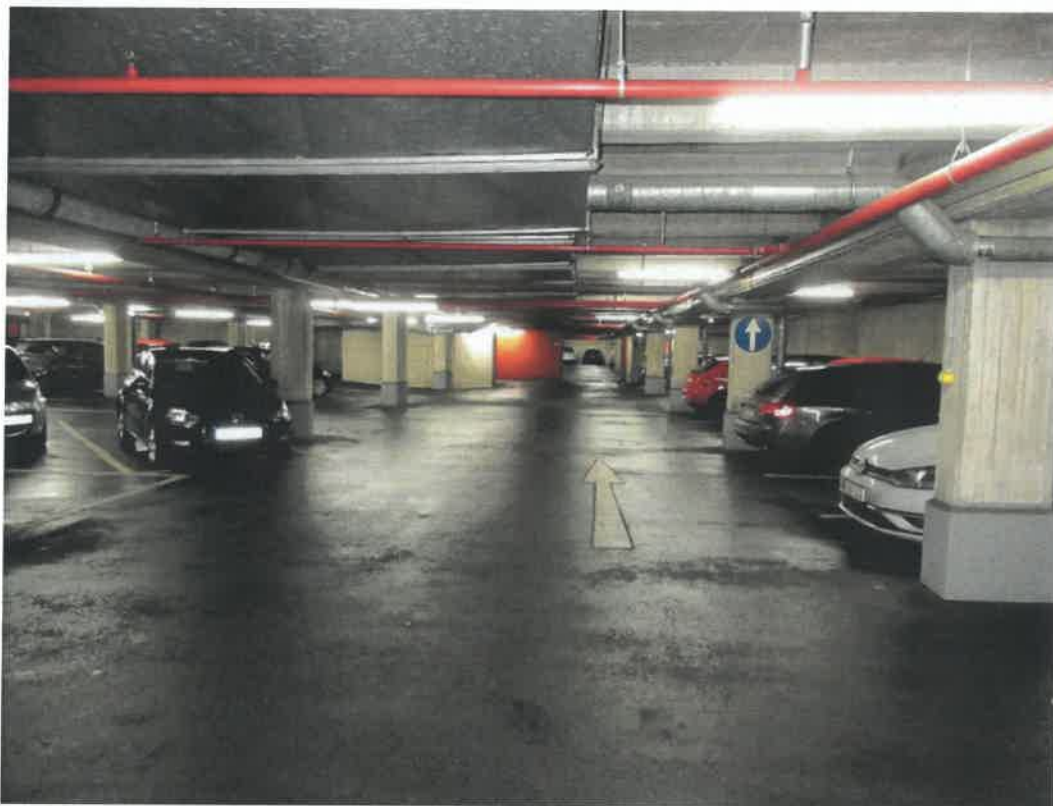
Bild 60: Übersichtsbild Ebene-2, ■■■, 09.01.2020, IMG\_0820.JPG

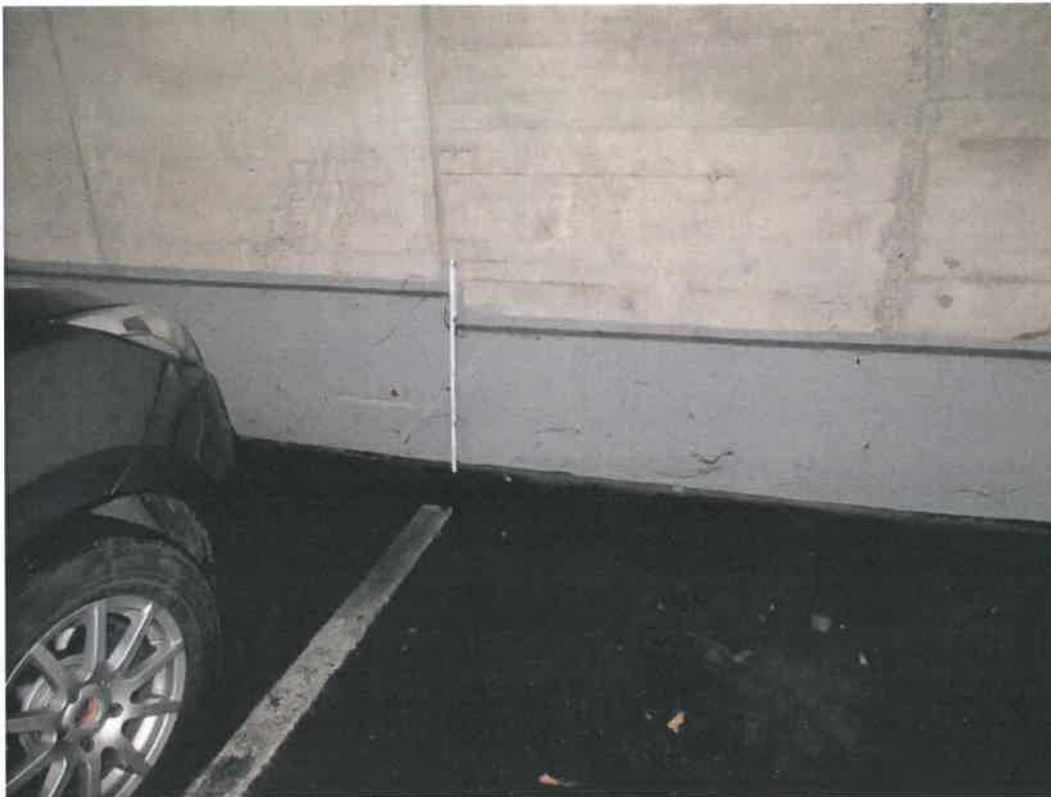
Bild 63: Ebene-2, Wand mit Schürze saniert, ■■■, 09.01.2020, IMG\_0880.JPG

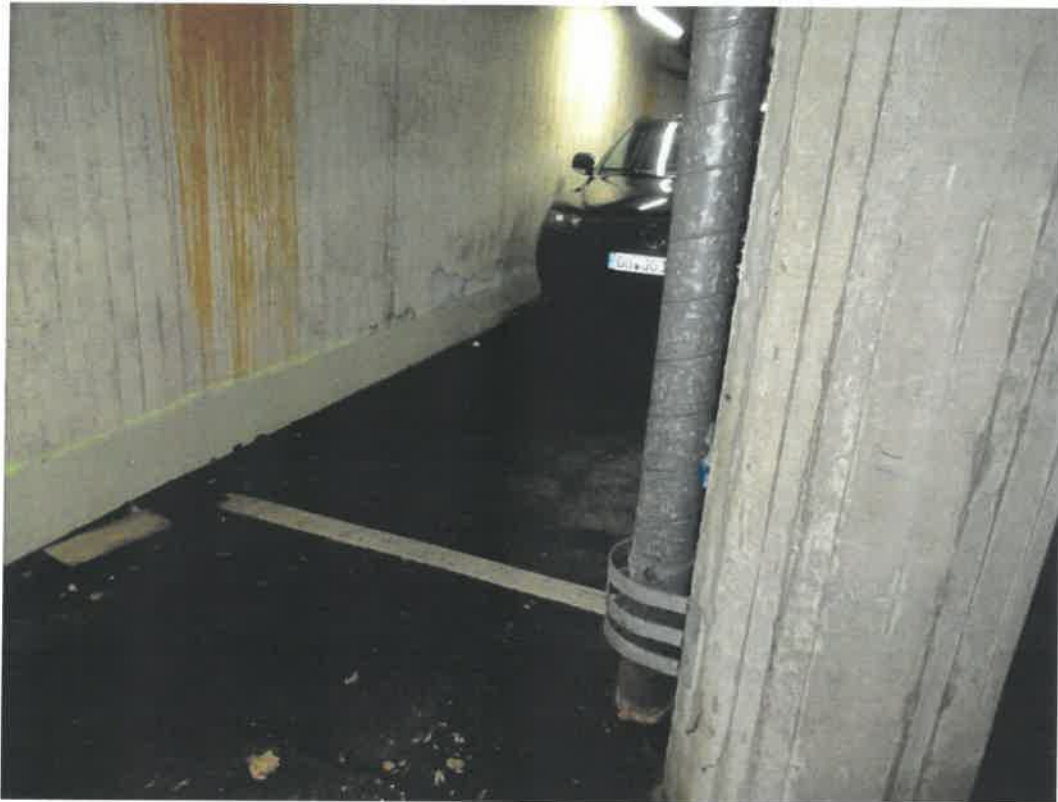
**Bild 64: Ebene-2, Wand mit Vlies saniert, ■■■, 09.01.2020, IMG\_0880.JPG**

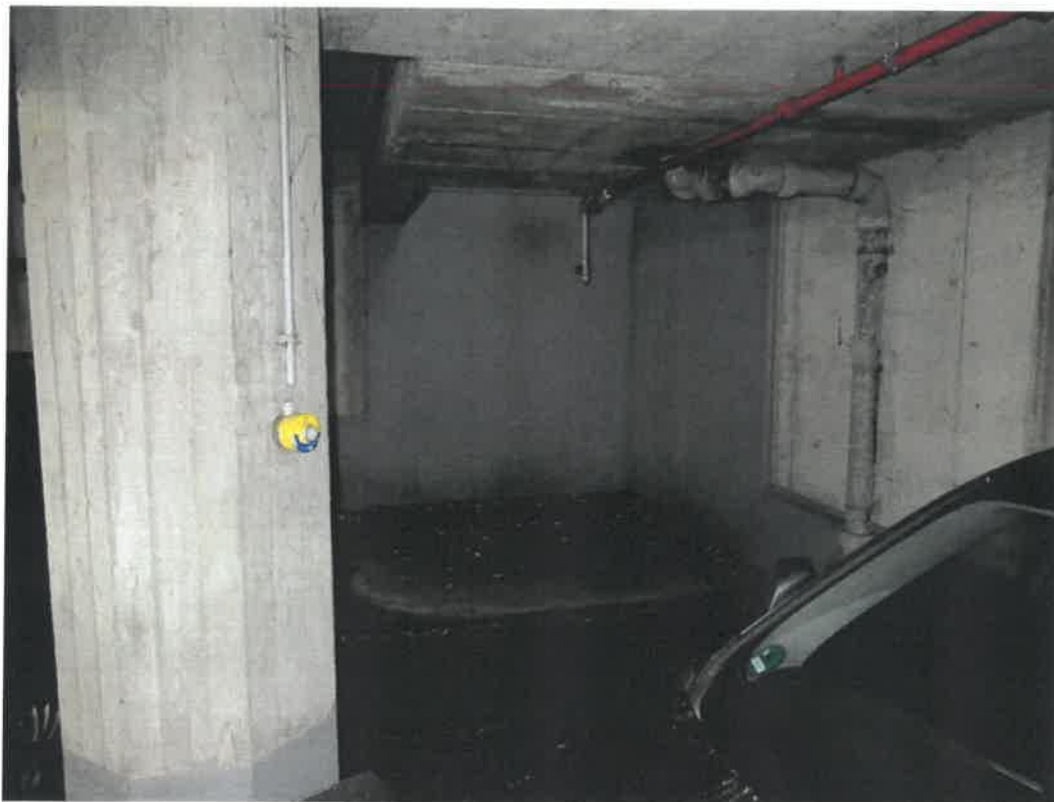
**Bild 65: Ebene-2, Wand im Bereich der Entwässerung, Wand mit Schürze saniert, ■■■, 09.01.2020, IMG\_0900.JPG**

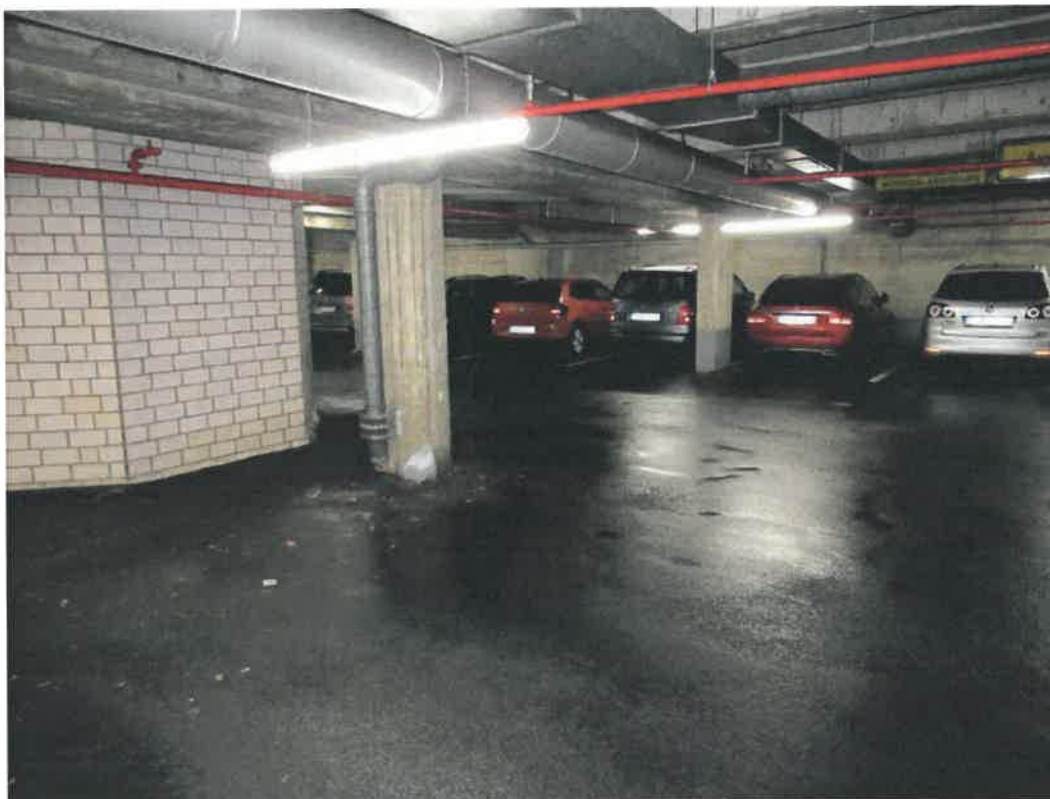
Bild 66: Ebene-2, Stütze im Ansatz verspachtelt, ■■■, 09.01.2020, IMG\_0885.JPG

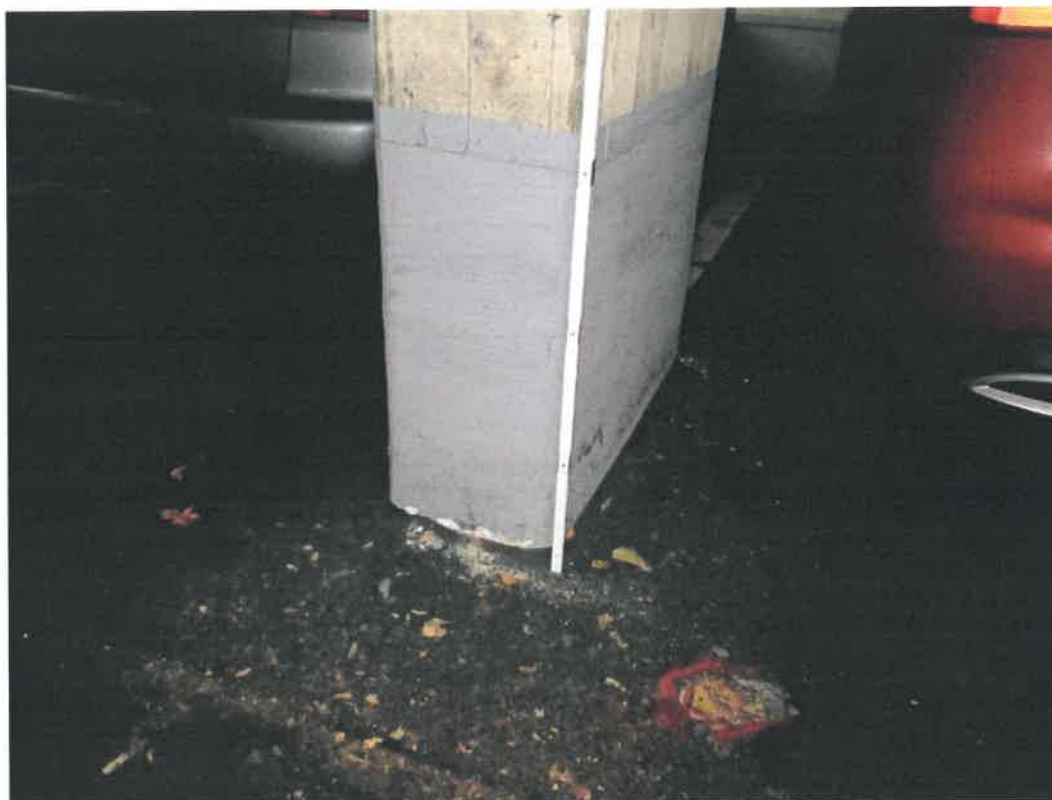
Bild 67: Ebene-2, Stütze mit Vlies und Beschichtung saniert, ■■■, 09.01.2020, IMG\_0880.JPG

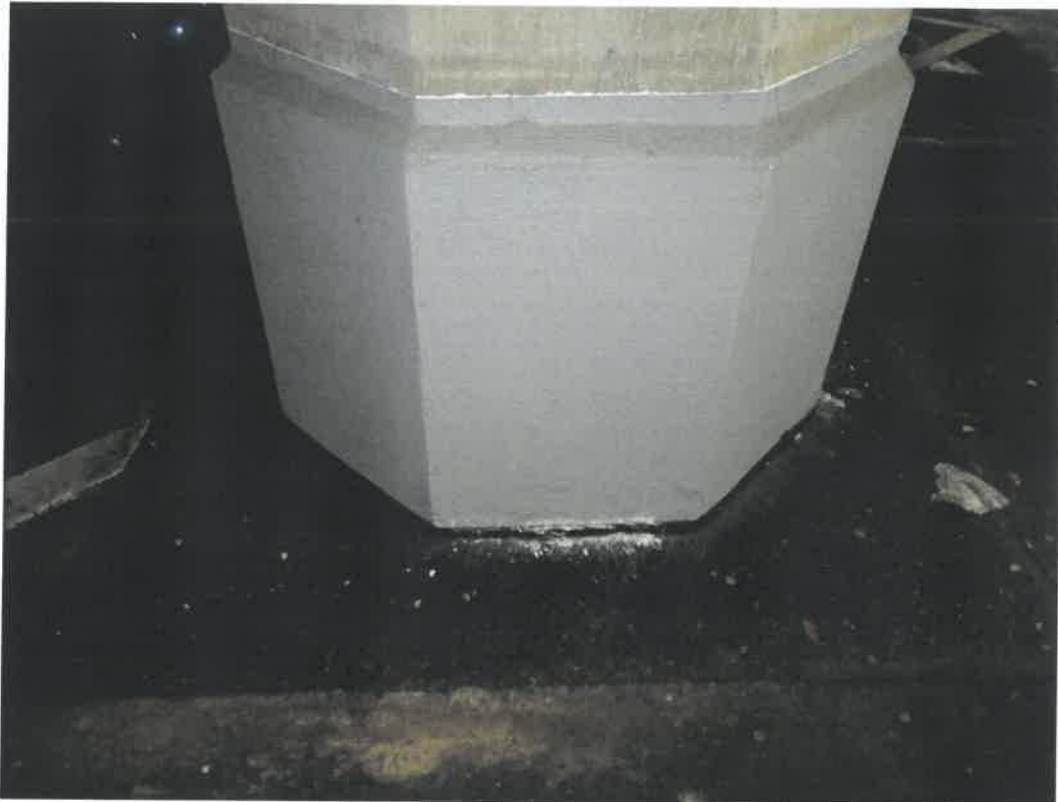
Bild 68: Ebene-2, Stütze mit Mörtelschürze saniert, ■■■, 09.01.2020, IMG\_0903.JPG

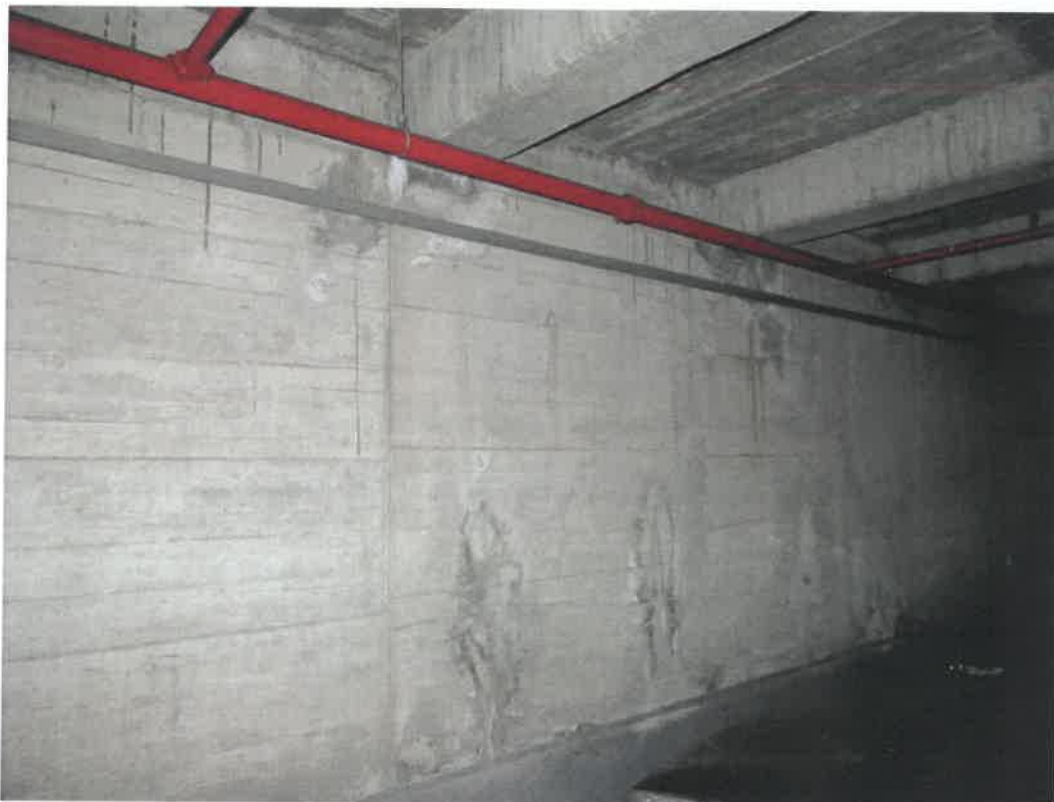
Bild 69: Ebene-2, Wand oberhalb Mörtelschürze, ■■■, 14.01.2020, IMG\_1036.JPG

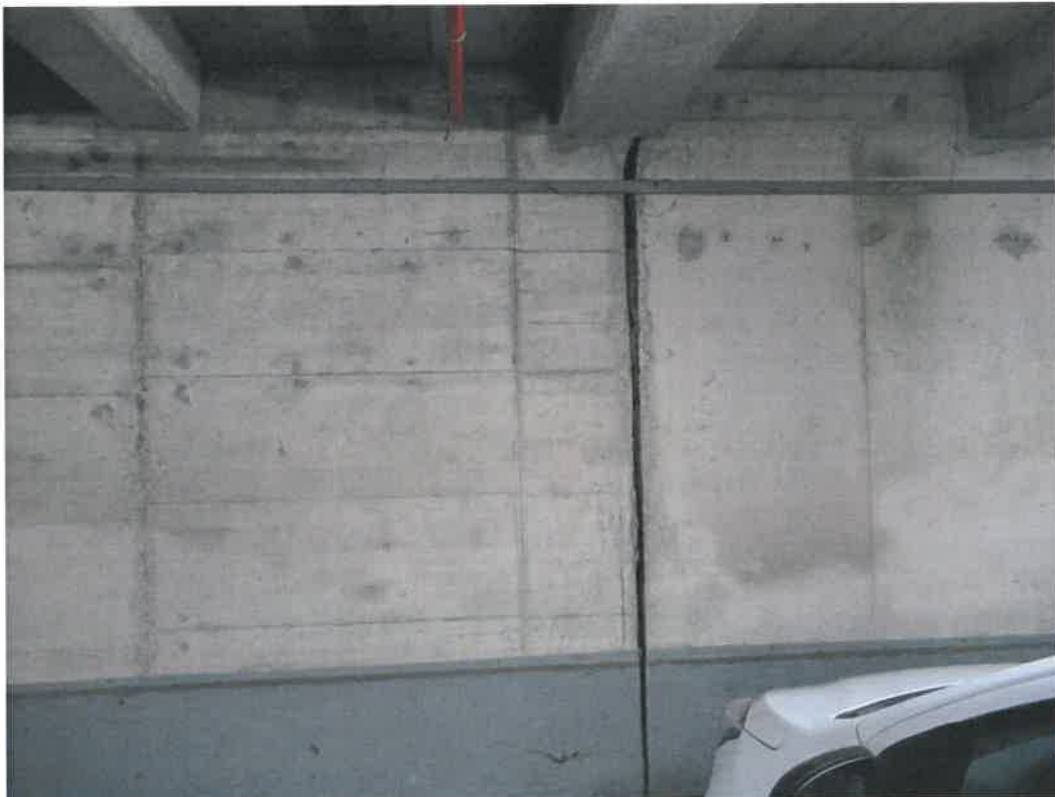
Bild 70: Ebene-2, Gebäudetrennfuge Wand, ■■■, 14.01.2020, IMG\_1143.JPG

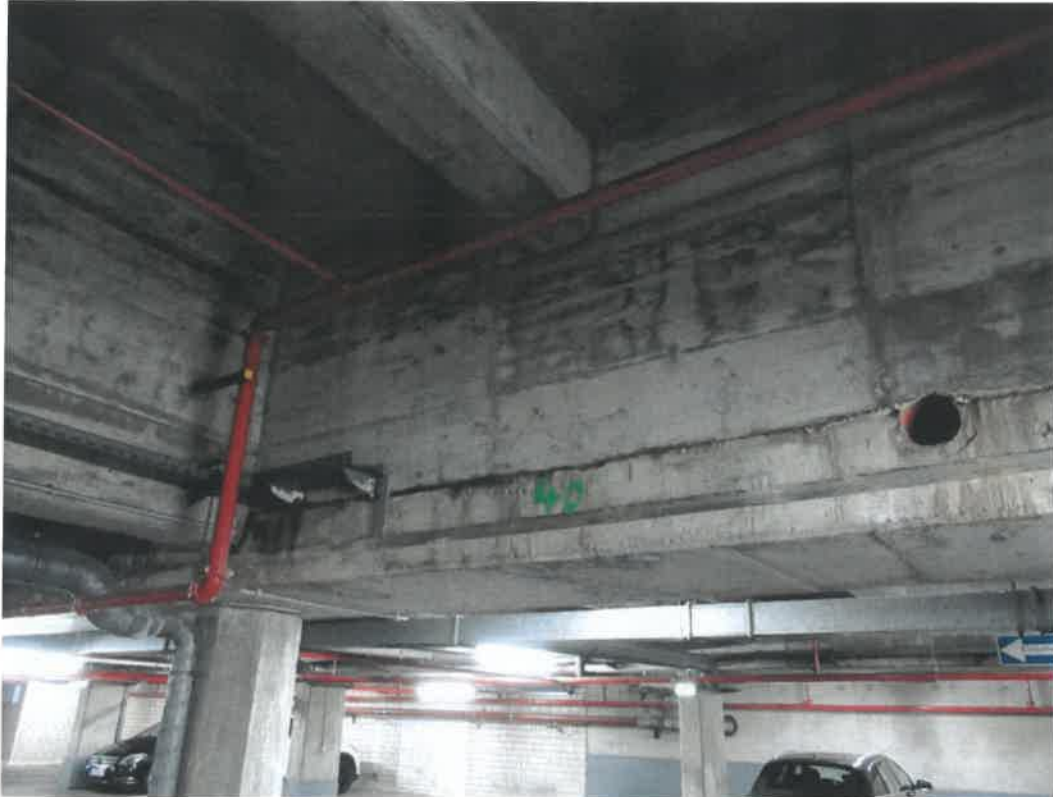
Bild 72: Ebene-2, Unterzug, ■■■, 14.01.2020, IMG\_1162.JPG

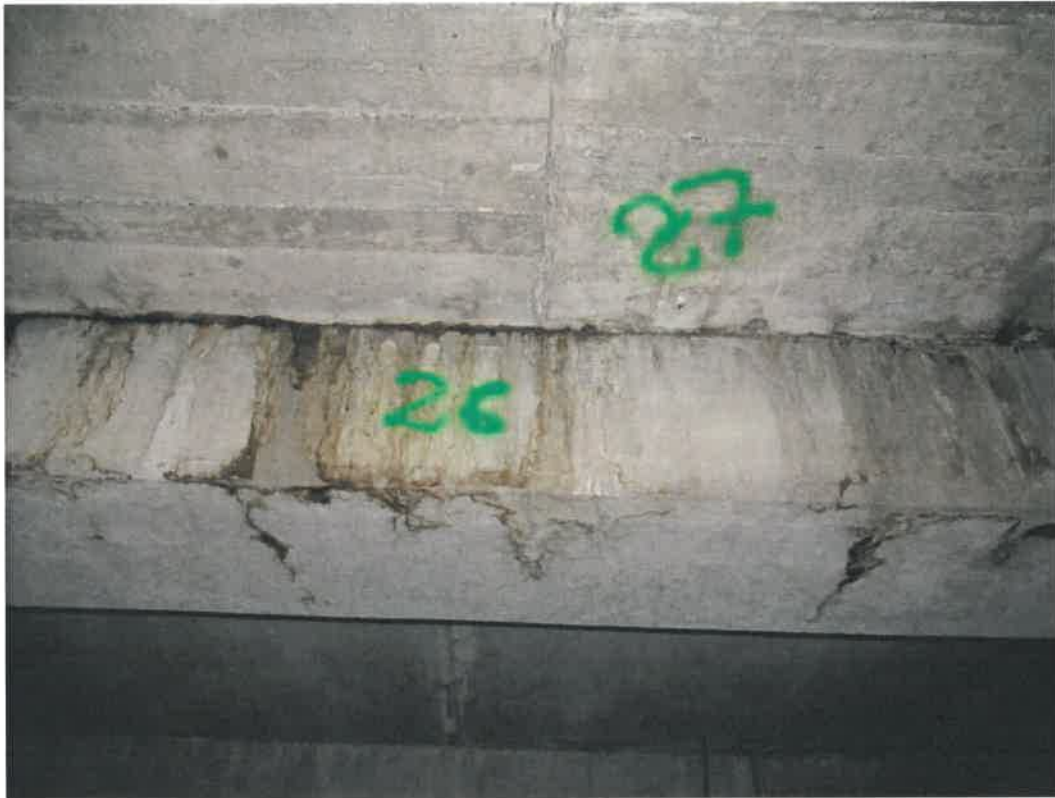
Bild 90: Probenahmestelle 23&24, Decke & Unterzug Ebene-2, ■■■, 14.01.2020, IMG\_1075.JPG

Konsolen sind Schäden, Feuchtedurchdringungen und Abplatzungen bis hin zu freiliegender Bewehrung zu erkennen (siehe Bild 76 bis Bild 78, Bild 90, Bild 91 und Bild 100). Die anderen Nebenunterzüge weisen in der Regel keine visuell erkennbaren Schäden auf. Aus den Unterzügen mit optisch erkannten Schäden wurden Bohrmehlproben zur Analyse entnommen. Die optischen Erkenntnisse wurden durch die betontechnischen Analysen bestätigt. Die Chloridgehalte im Bauteilinneren liegt weit oberhalb des kritischen Wertes. Als Ursache der Schäden werden von oben durch die Fugen eindringende Flüssigkeiten als Ursache identifiziert

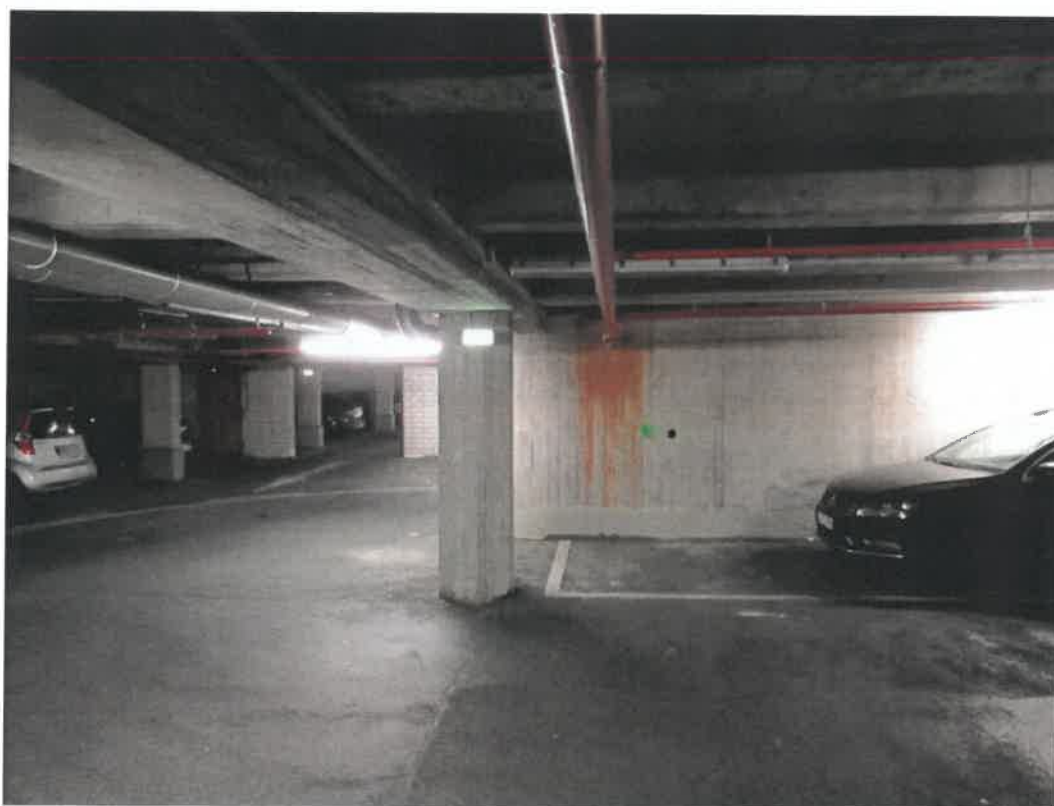
**Bild 106: Messung Karbonatisierungstiefe am Bohrkernloch 1, Stb. Wand Ebene -2, 22.01.2020, IMG\_1266.JPG**

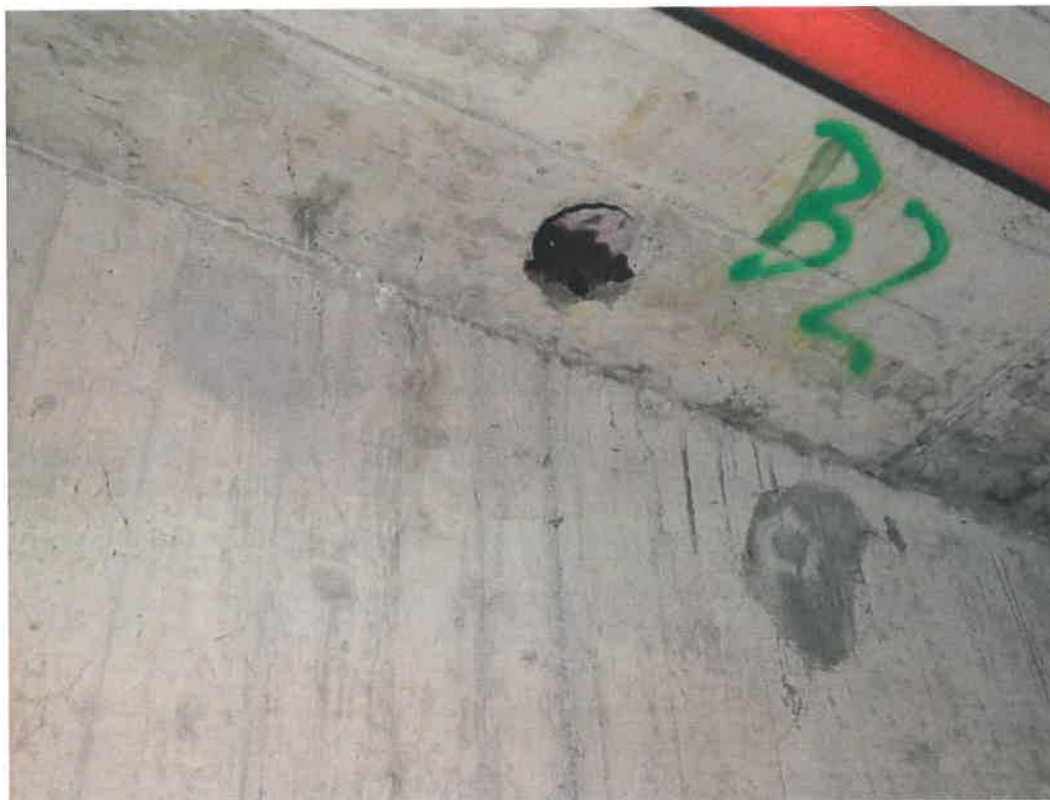
Bild 108: Messung Karbonatisierungstiefe am Bohrkernloch 2, Decke Ebene -2, 22.01.2020, IMG\_1289.JPG

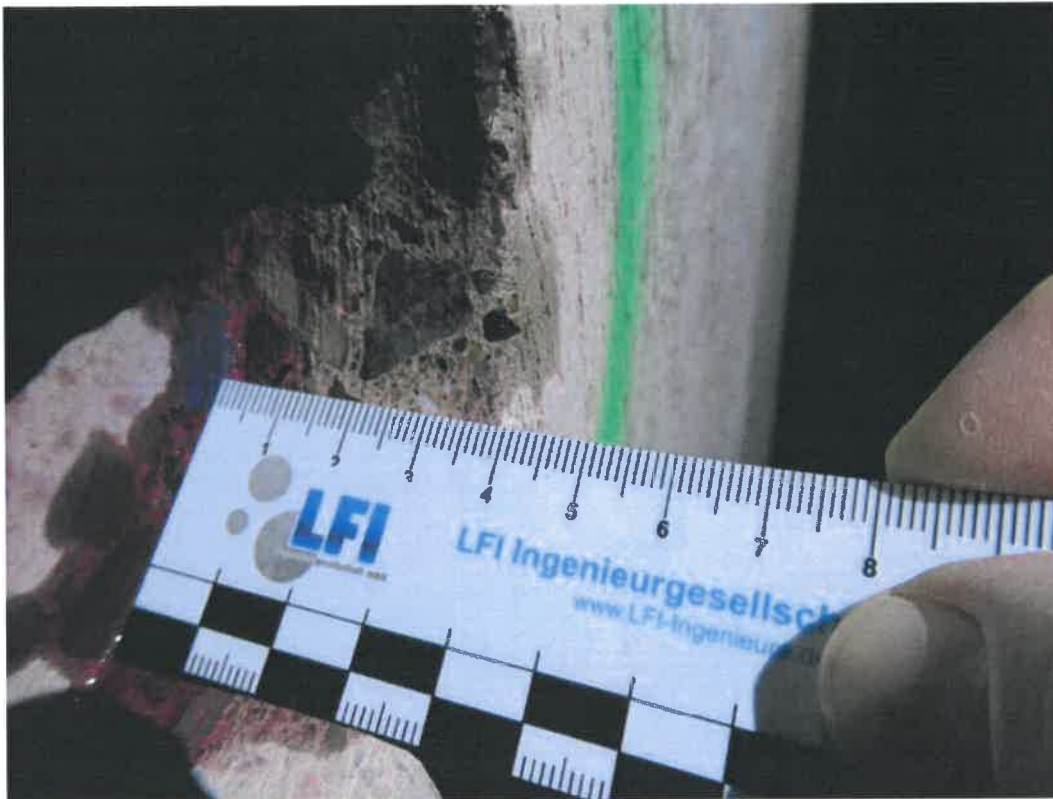
**Bild 110: Messung Karbonatisierungstiefe am Bohrkernloch 3, Stütze Ebene -2, 22.01.2020, IMG\_1267.JPG**

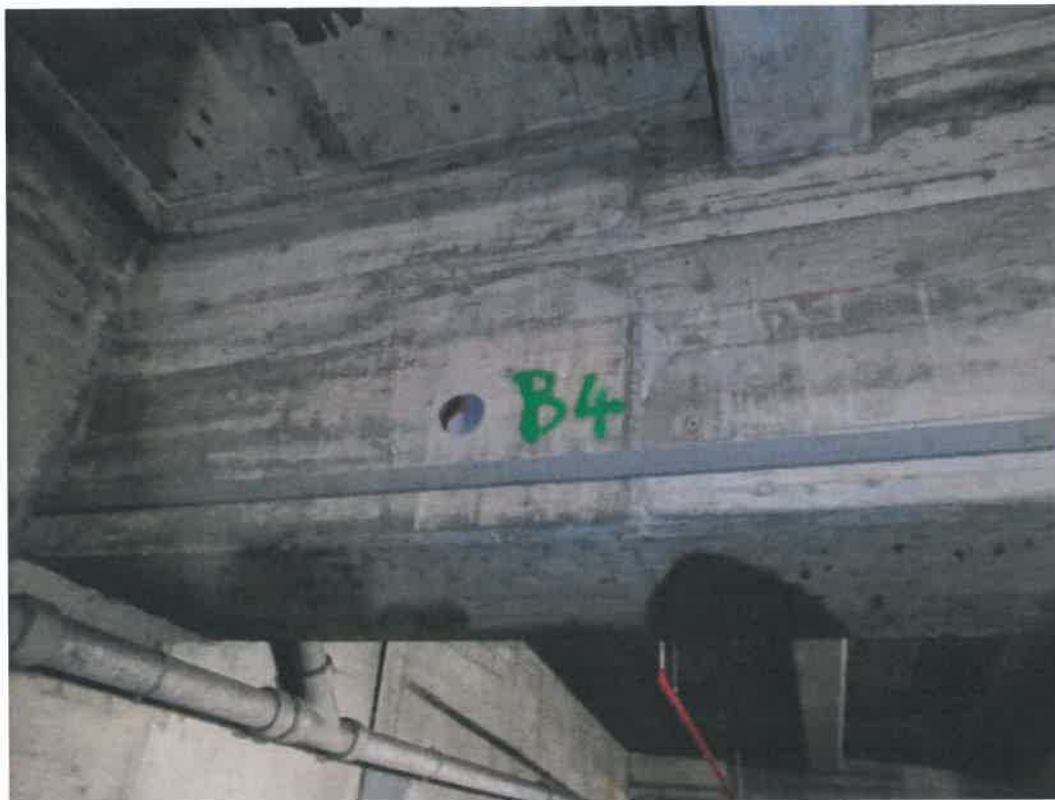
**Bild 111: Probenahme Bohrkern 4, Unterzug Ebene-2, 22.01.2020, IMG\_1279.JPG**

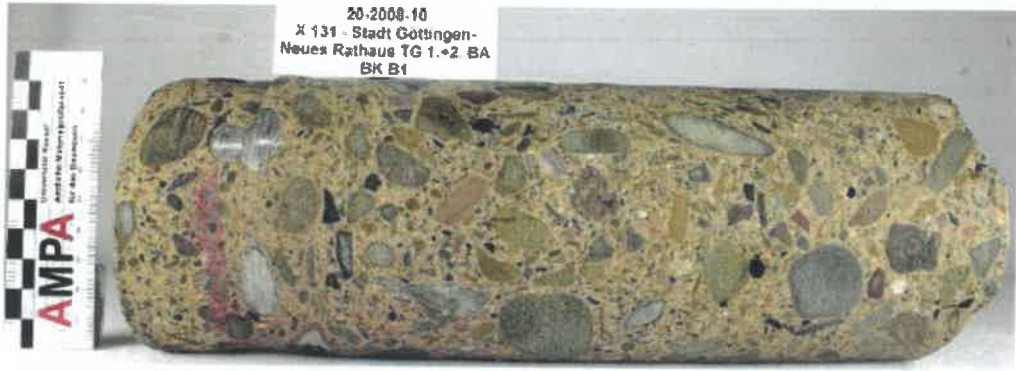
| Besonderheiten: | <p>Beton aus Sand, Kies 0/16 mm und Splitt 2/16 mm, 2x Überkorn von 23 mm und 26 mm vorliegend, gleichmäßig verteilt, fein- bis grobporig, Lunker in einer Tiefe von 32-37 mm, 82-87 mm, 82-92 mm und 189-194 mm, violette Verfärbungen in einer Tiefe von 23-136 mm;</p> <p>□ f<sub>ck</sub>: 60-155 mm für Druckfestigkeitsprüfung</p> | |
| Bewehrung: | <p>Lagen: 1<br/>Ø: 10 mm<br/>(2 Stäbe)</p> | <p>vollständig umhüllt, schwache Rosterscheinungen;<br/>Betondeckung: oben: 30 mm, unten: 228 mm</p> |
